INFORME TÉCNICO - PERICIAL DE RECONSTRUCCIÓN FORENSE DE ACCIDENTE DE TRÁNSITO R. A. T[®] 2

INFORME No. 250235356

VEHÍCULO No. 1: CAMIONETA, FORD EDGE, modelo 2018, color gris, placa FON 571.

CLASE DE ACCIDENTE: Atropello.

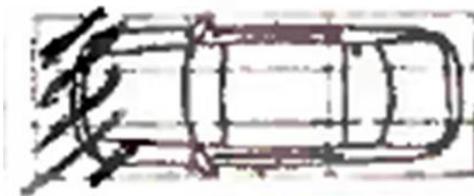
8.8 DESCRIPCIÓN DAÑOS MATERIALES DEL VEHICULO
Abolladura en capó,
parachoques frontal y
persiana rota

Imagen No. 5: En estas imágenes se observa el diagrama realizado y la descripción de daños o evidencias por parte de la autoridad: *“Abolladura en capó, parachoques frontal y persiana rota”*.

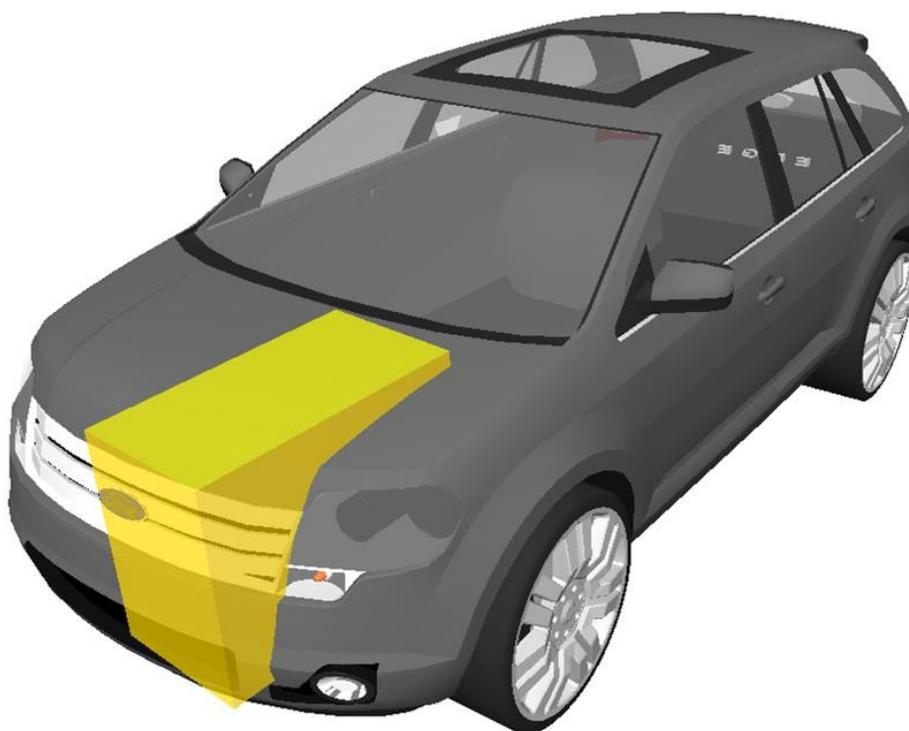
Imagen No. 6: En esta imagen se observa con los recuadros amarillos la ubicación de los daños o evidencia en la camioneta. Elaboración a escala en el software Trimble Forensics Reveal.

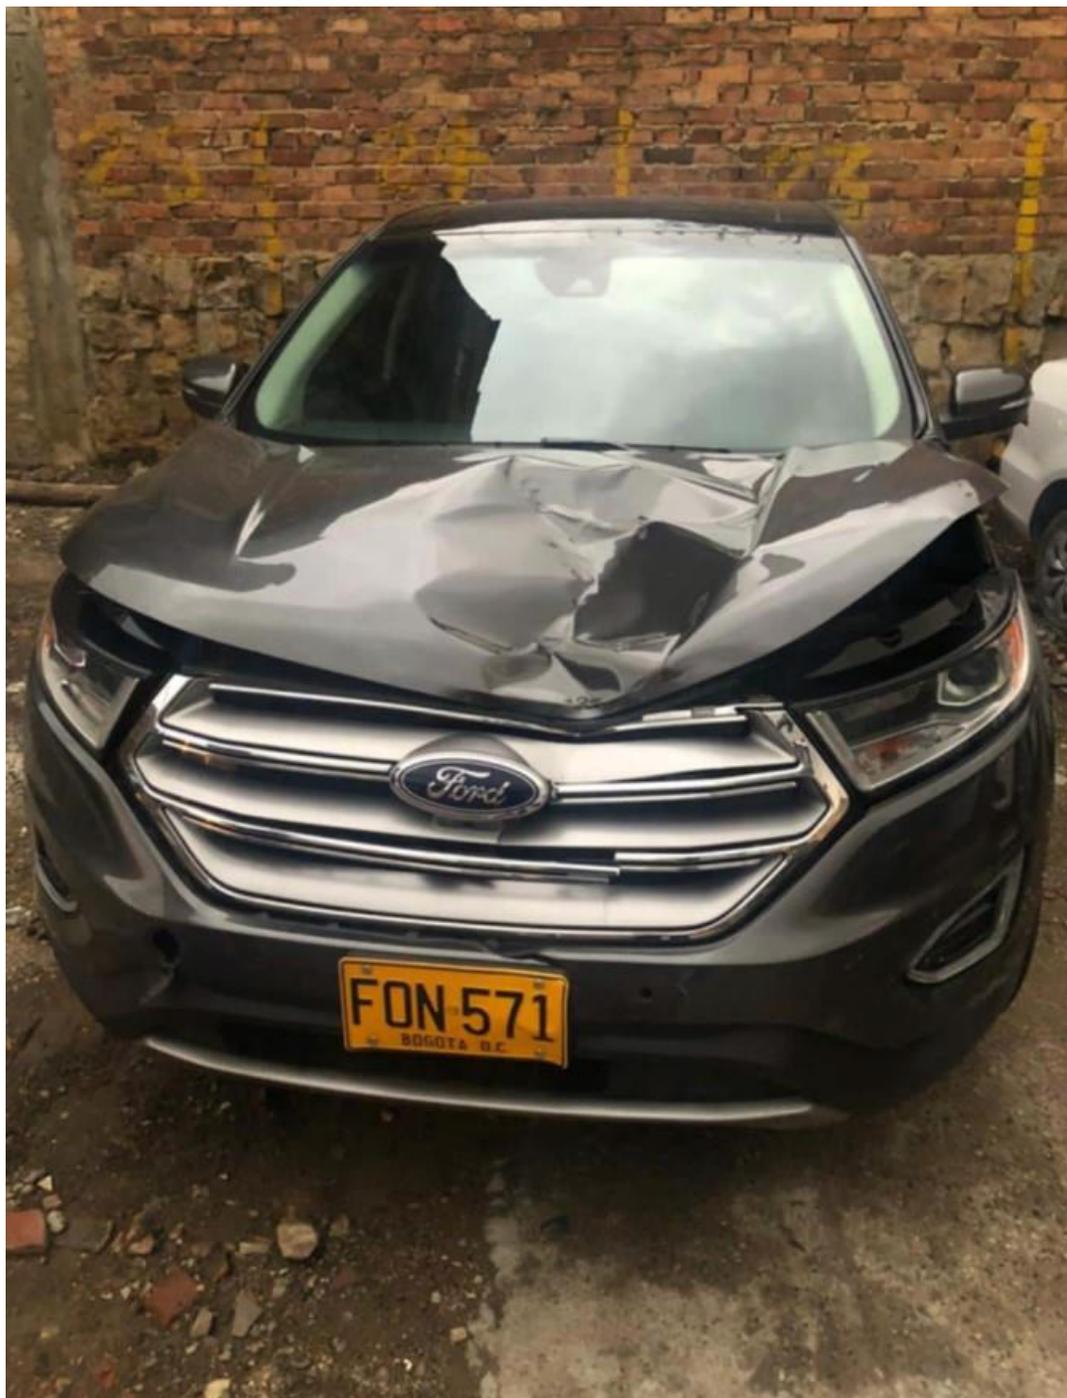
Fotografía No. 5 Plano Medio: En esta fotografía se aprecia el estado final del vehículo, el cual presenta daños en su zona anterior, afectando piezas como: paragolpes, placa, persiana y capó.

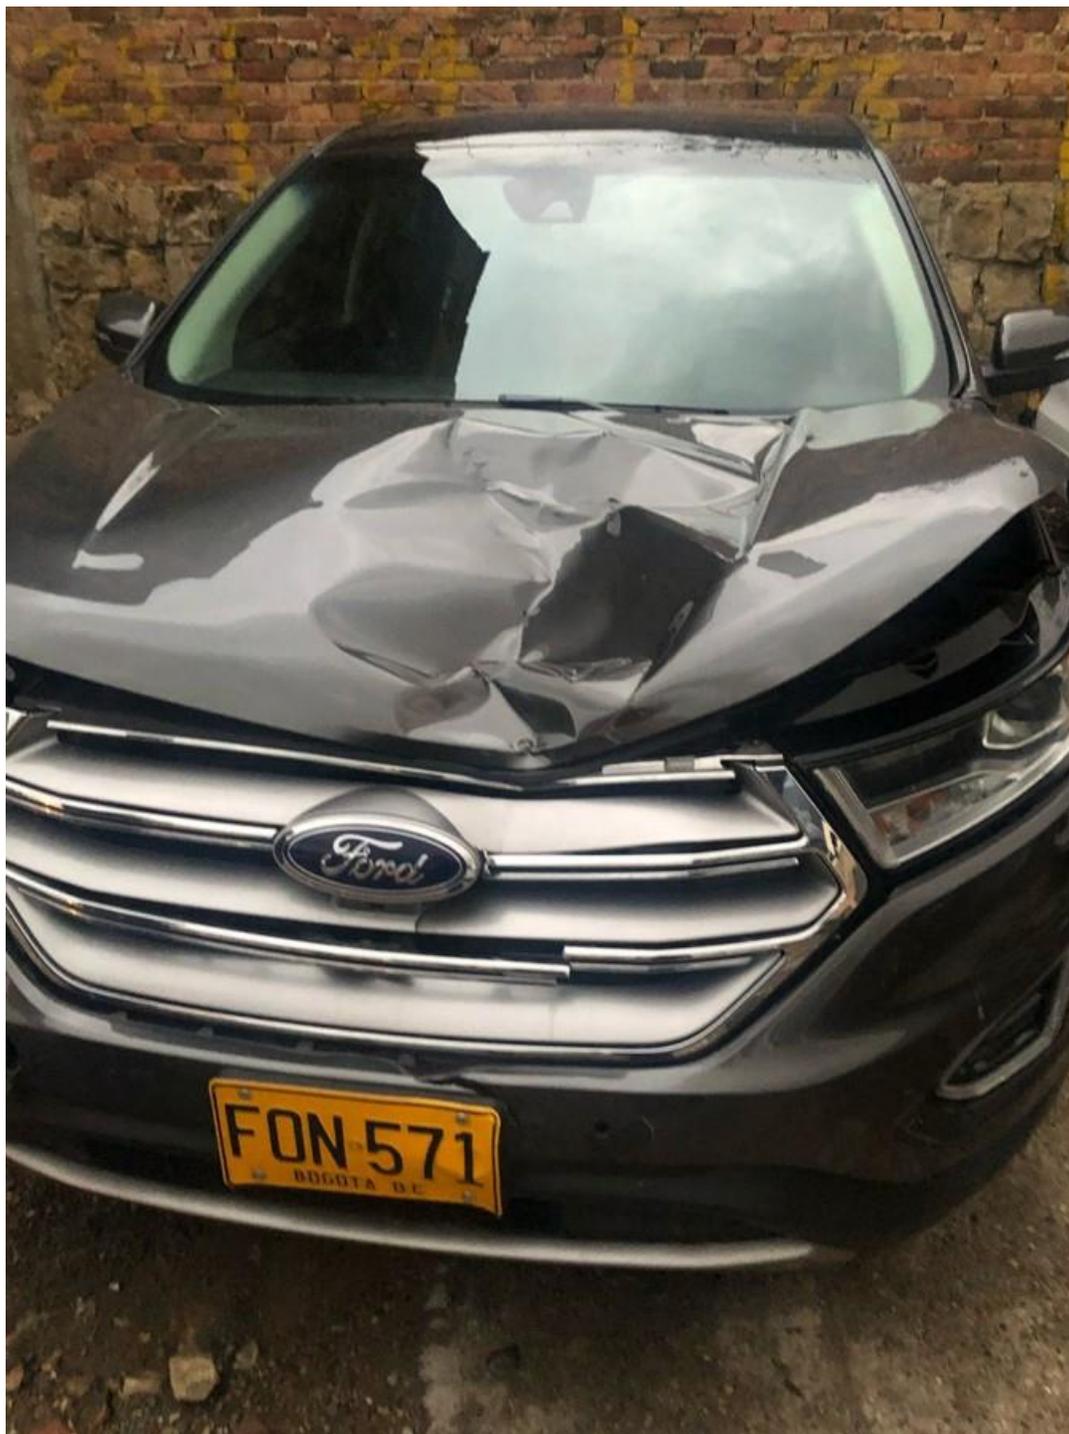
Fotografía No. 6 Primer Plano: En esta fotografía se observa el englobamiento del capó.

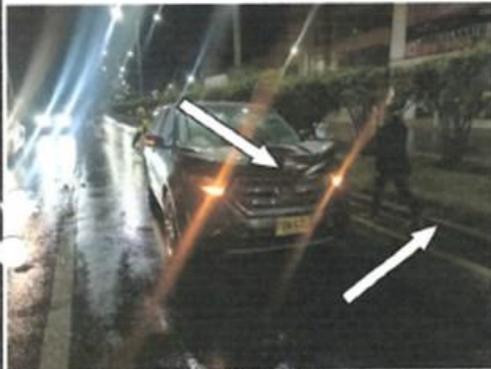
FOTOGRAFÍA No. 03 PLANO MEDIO: en la fotografía observamos el punto de impacto de la camioneta de placas FON571 y observamos el separador de la vía por el cual iba cruzando la peatona.

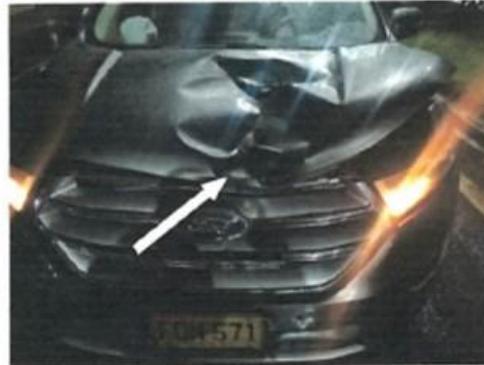
FOTOGRAFÍA No. 04 PLANO MEDIO: Se observa el daño que sufrió el vehículo después del impacto, abolladura en capó, parabrisas frontal y rotura de la persiana.

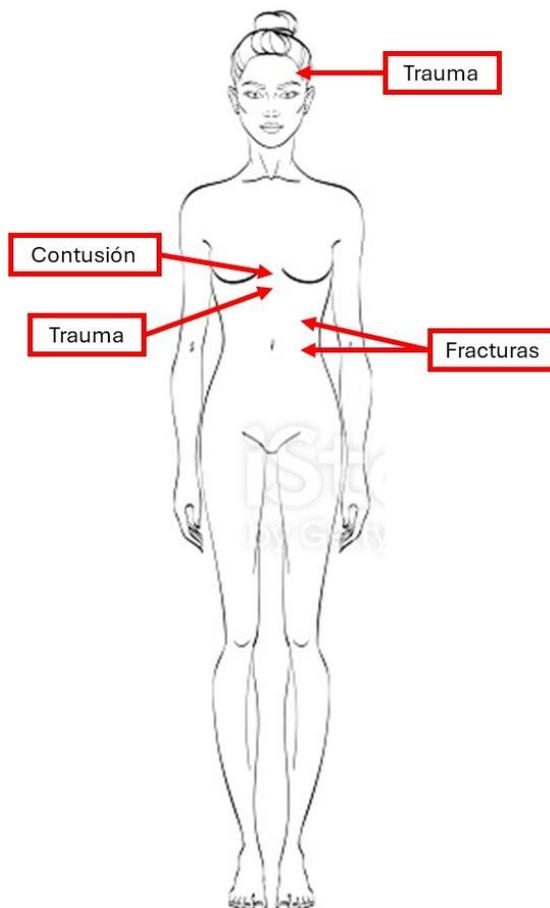
- Trauma craneoencefálico.
- Fractura de 4 arcos costales (izquierdos).
- Contusión pulmonar izquierda.

Imagen No. 20: En esta imagen se observa la ubicación de las lesiones en el peatón.

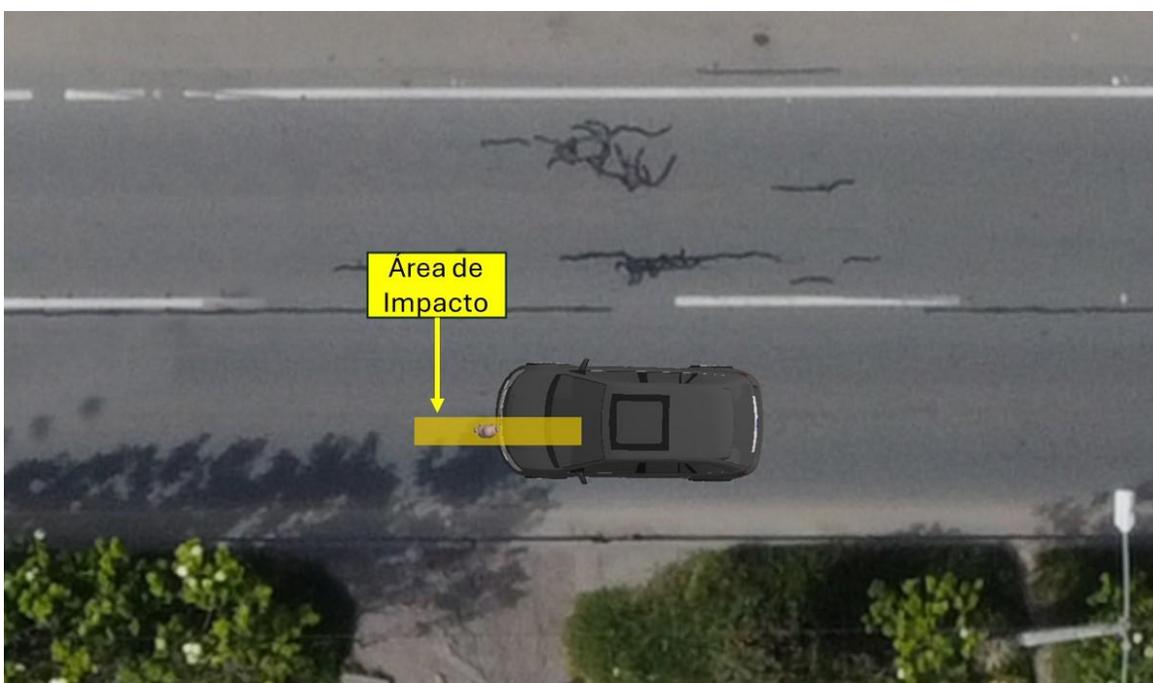
Imagen No. 31: En esta imagen vista en planta se aprecia la posición relativa al momento del impacto y el área donde se presentó. Elaboración a escala en el software Trimble Forensics Reveal.

El área de 3,0 x 0,5 m de color amarillo, indica que el impacto se presenta en cualquier punto de esta área la cual se encuentra en el carril izquierdo de la carrera 1 frente al No. 8-16 en sentido norte – sur, es decir, en el carril de desplazamiento de la camioneta.

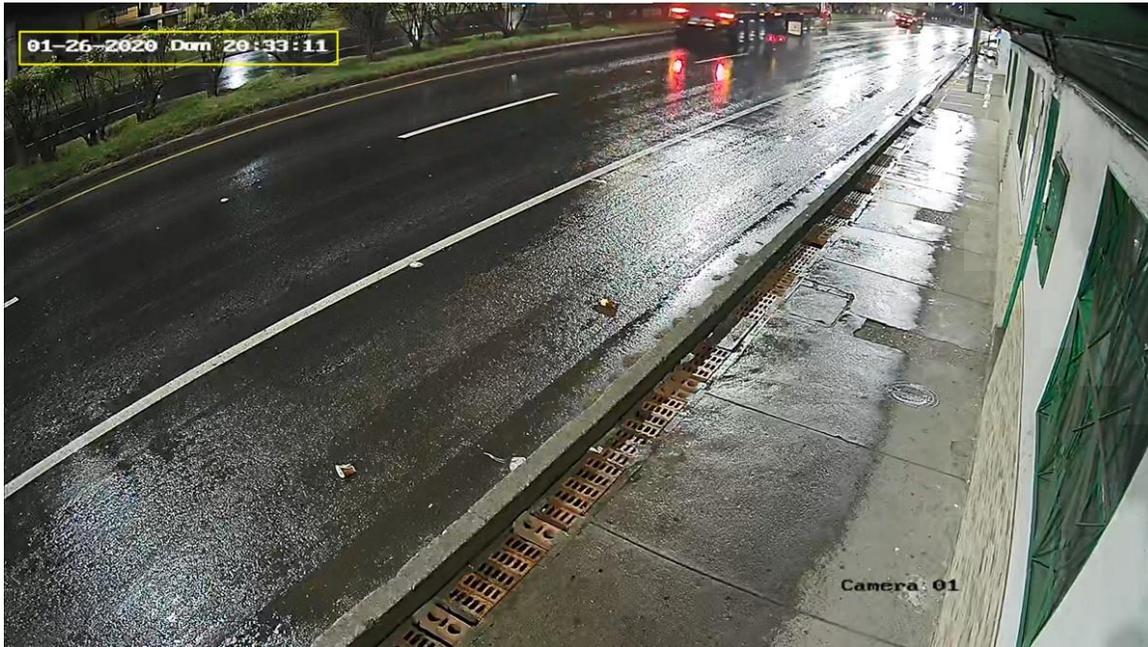
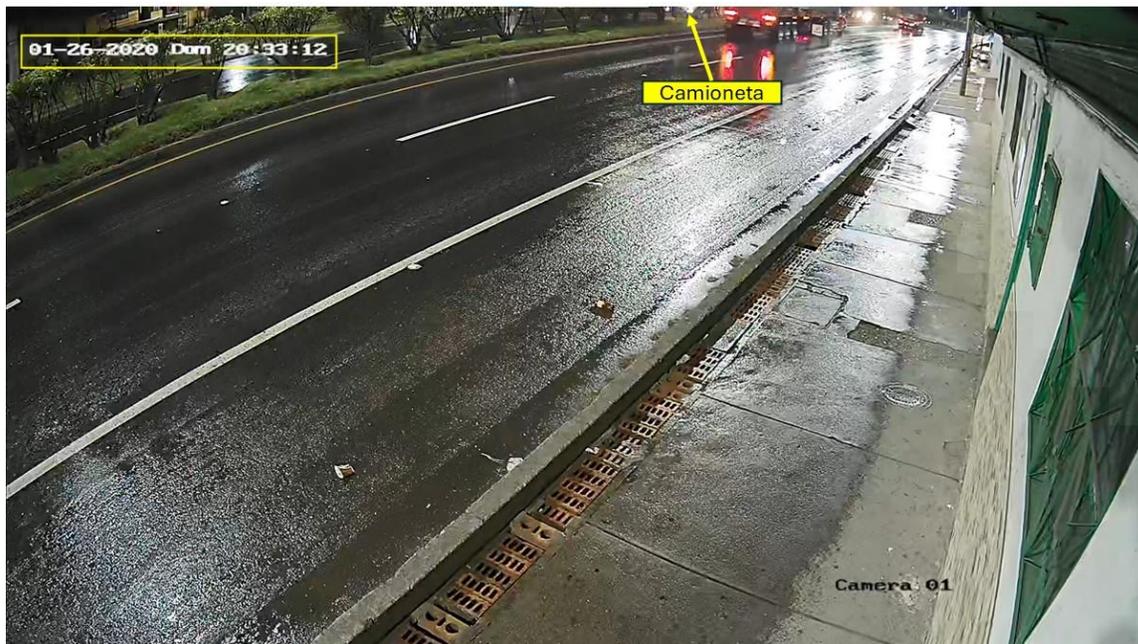
Imagen No. 41: En estas imágenes sustraidas del vídeo del día de los hechos se observa a un vehículo tipo tractocamión obstaculizar la visibilidad de la cámara sobre la escena de los hechos, sin embargo, con base en los cálculos realizados se puede indicar que el impacto se debe presentar en este periodo de tiempo.

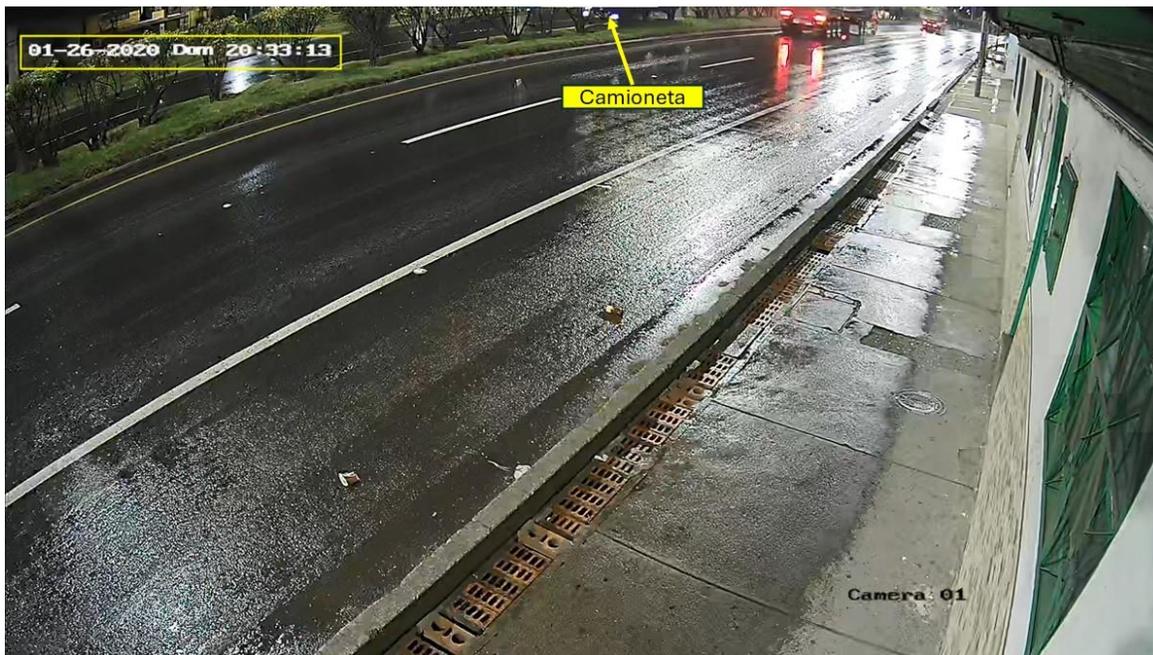
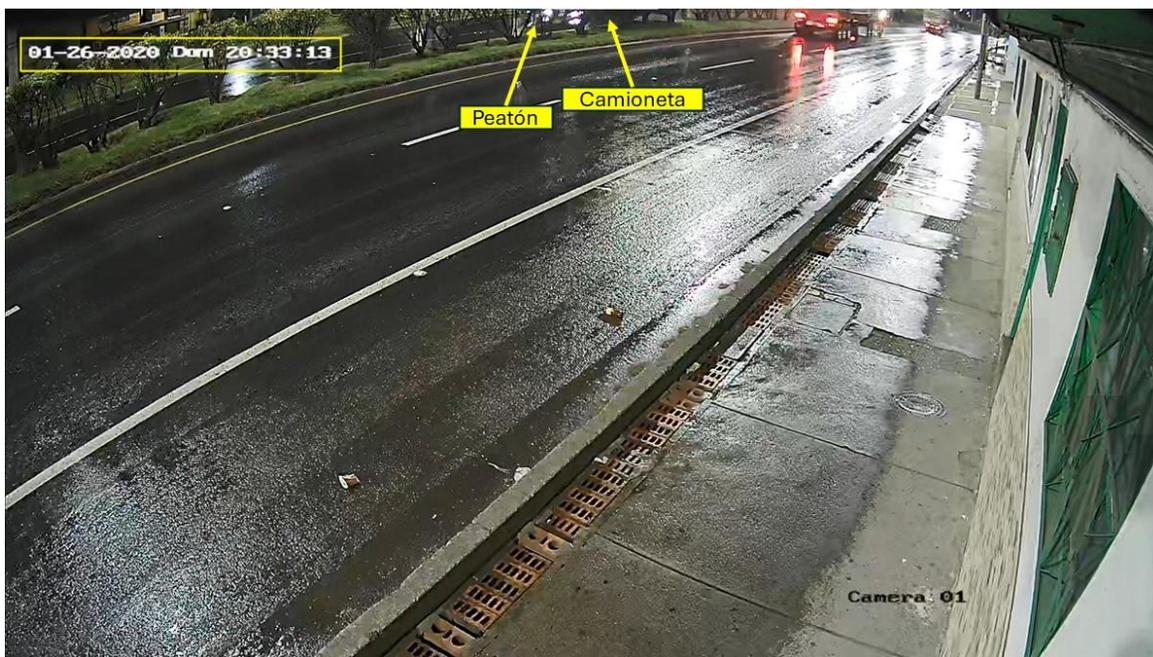
Imagen No. 42: En estas imágenes sustraidas del vídeo del día de los hechos se aprecia el movimiento pos-impacto del peatón y la camioneta, nótese la ubicación sobre la calzada, así como la maniobra de disminución de velocidad por parte del automotor.
