**CONCEPTO TÉCNICO
DETERMINACIÓN SI EL EVENTO DE INUNDACION Y FILTRACION DE AGUA
LLUVIA ANALIZADO EN LA CASA 30 DEL C.R. VALVERDE SE DEBE A
CAUSAS NATURALES O A FALTA DE MANTENIMIENTO**

El alcance del presente concepto esta en determinar si los daños ocurridos al interior de la casa 30 del conjunto residencial Valverde se deben a un evento natural o a condiciones de falta de mantenimiento.

Se realizó visita técnica a la copropiedad y en particular a la casa 30 el día jueves 20 de junio de 2024, obteniendo la siguiente información

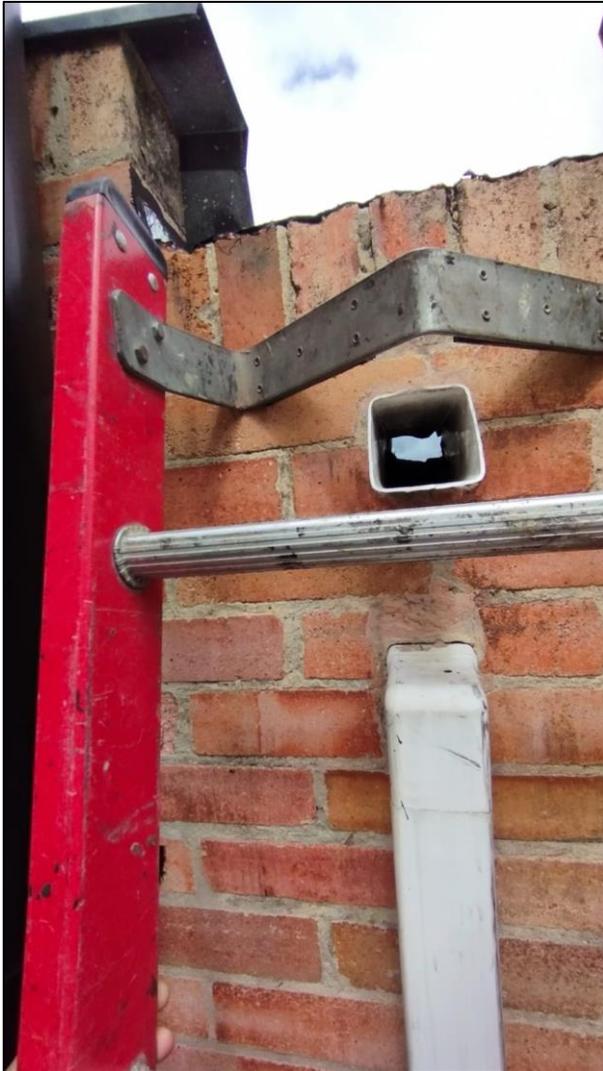
Foto 9.

Se observa en la fachada en medio de las casas 30 y 31, una bajante de aguas lluvias, y una terminación de la canal de la cubierta con salida al aire libre, comúnmente llamada gárgola.

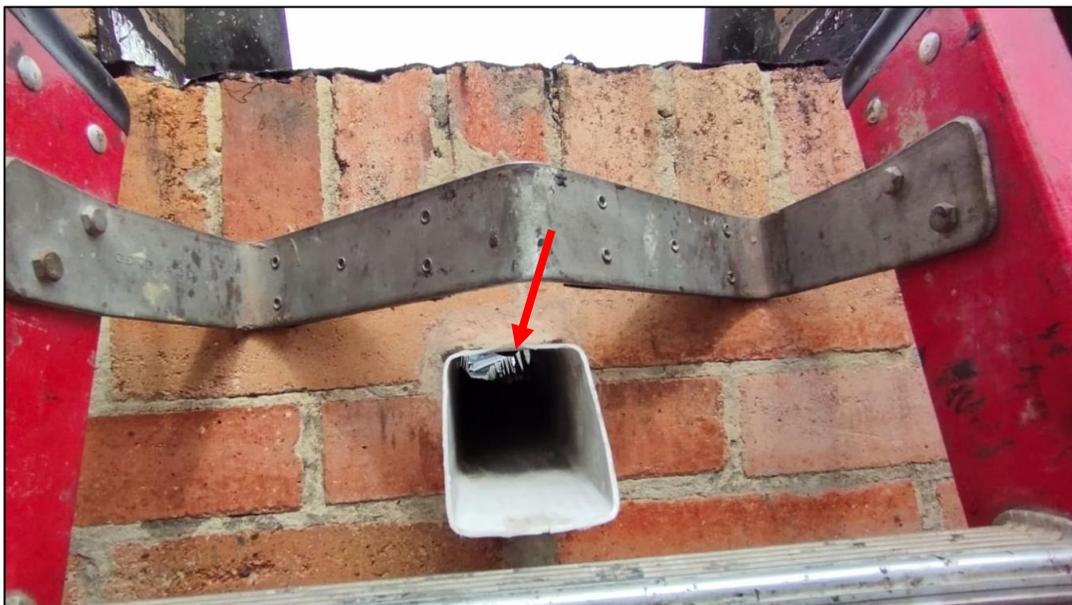
Foto 10.

Detalle de la gárgola de la foto anterior, donde se logra ver al fondo de esta los extremos inferiores de las tejas de cubierta.

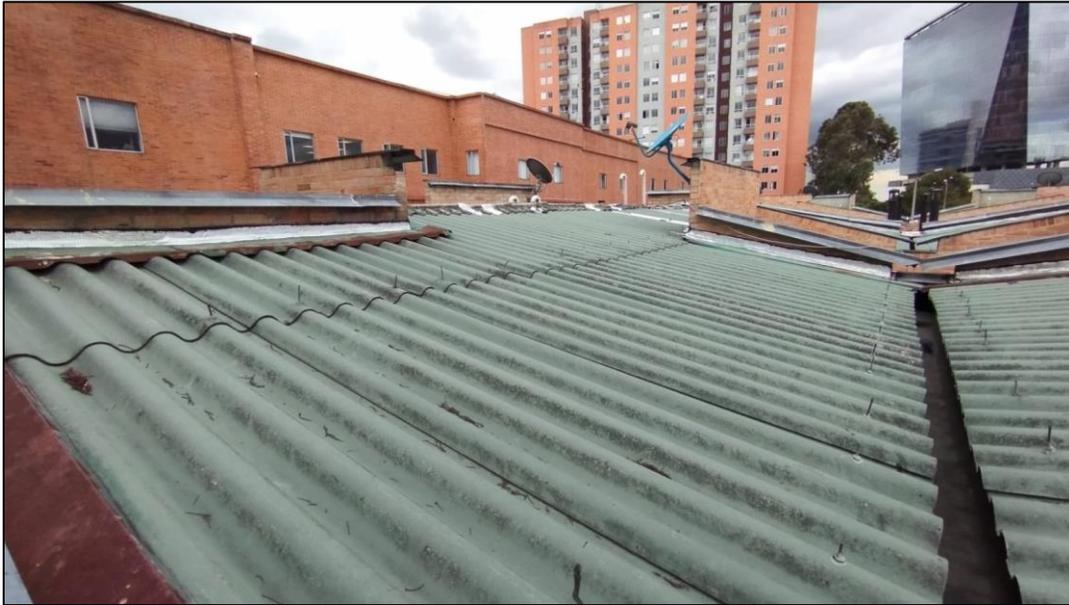
Foto 11. Vista general de la cubierta de la casa 30. A la derecha se ve la canal de aguas lluvias que descarga en la gárgola de la foto 10.

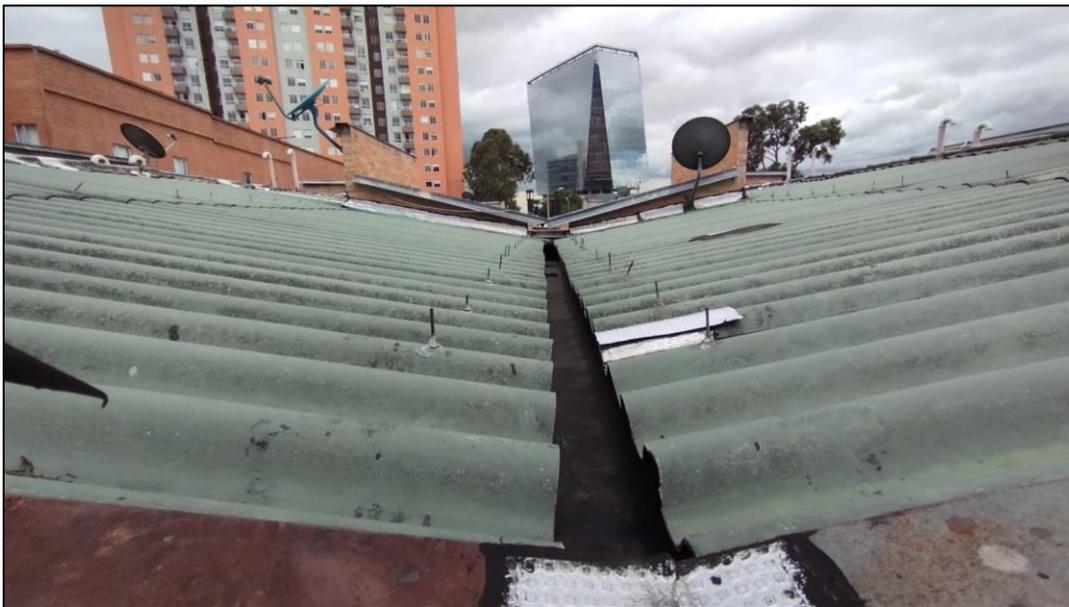
Foto 12. Se observa el límite de los tejados de las casas 30 a la izquierda y 31 a la derecha con la canal de aguas lluvias en medio.

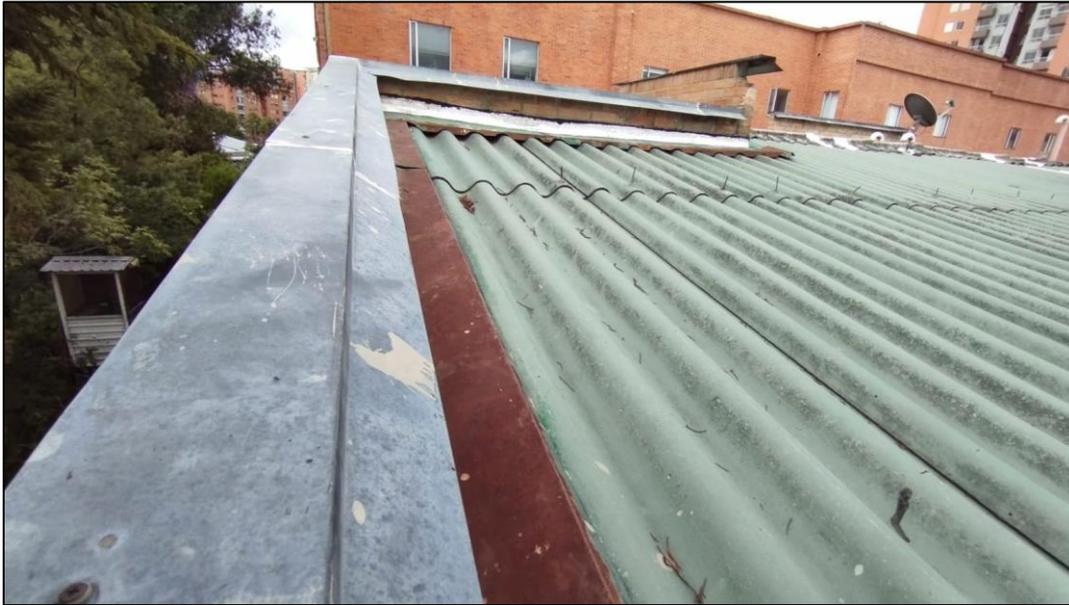
Foto 13. Se ven los flanches de fachada de la casa 30, uno más a la izquierda en buenas condiciones y otro con una oxidación avanzada.

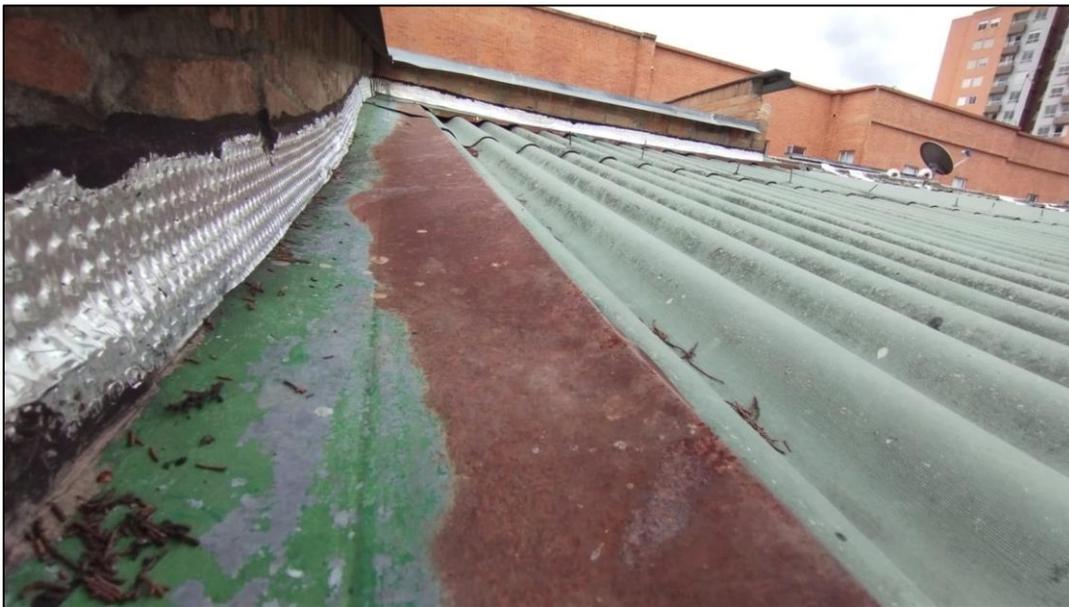
Foto 14. Detalle del flanche tras el muro de fachada con oxidación avanzada presentado en la foto 13. Se ve también el recubrimiento de la parte posterior del muro de fachada de la casa 30 con manto asfáltico.

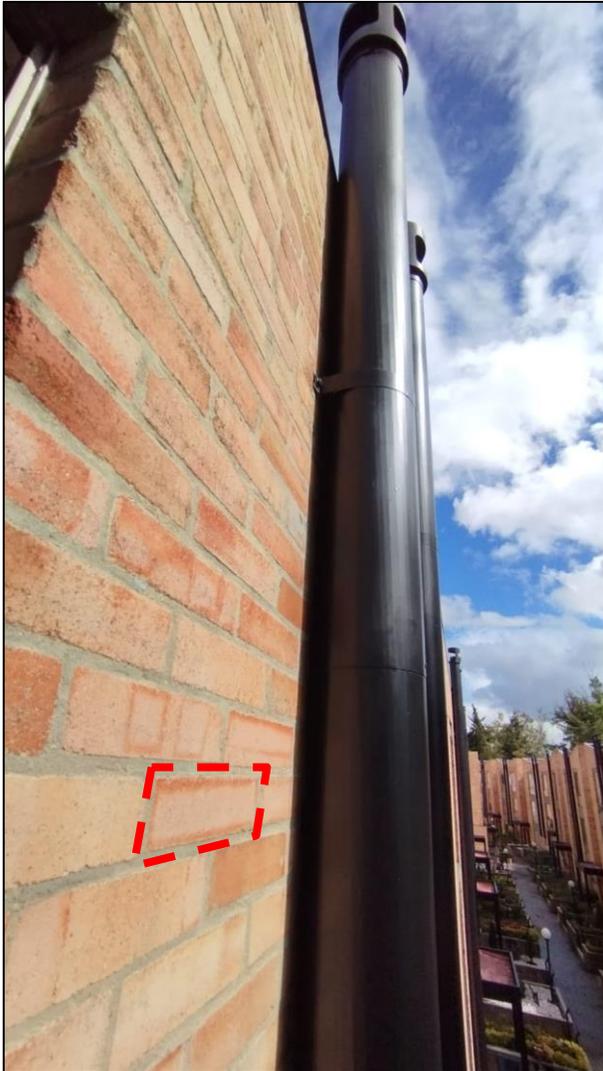
**Foto 15.**

Se ve el muro de fachada de la casa 30 y la tubería de desfogue de la chimenea. Se observa cambio de coloración en los ladrillos, así como muestras claras de erosión superficial. Se señala un ladrillo de forma aleatoria.

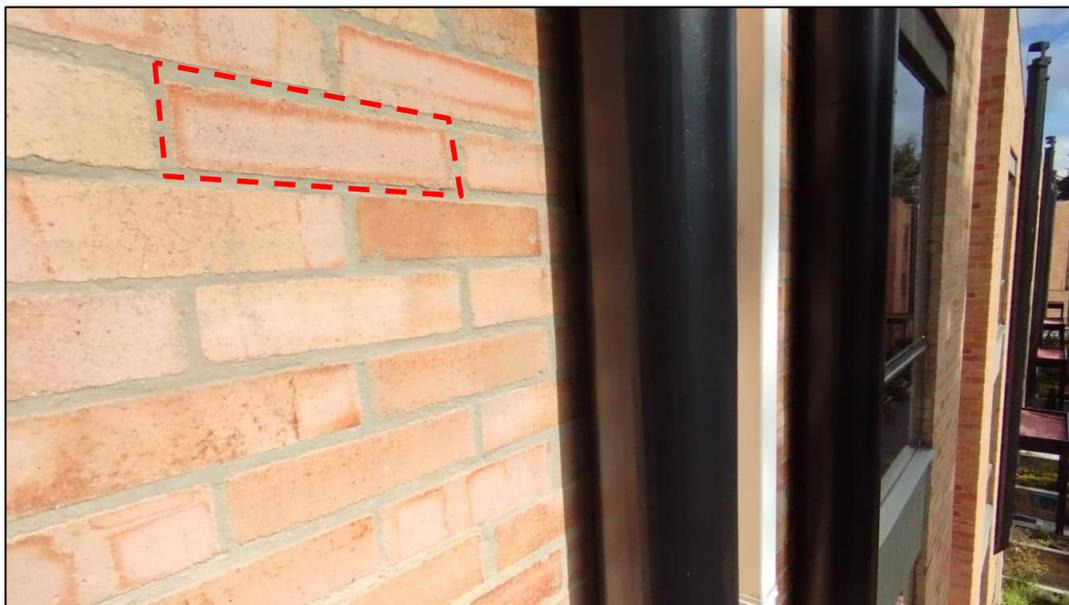
Foto 16.

Detalle de la foto anterior donde se marca el mismo ladrillo y se ve mejor las manchas, cambios de tonalidad y el fisuramiento superficial por erosión.

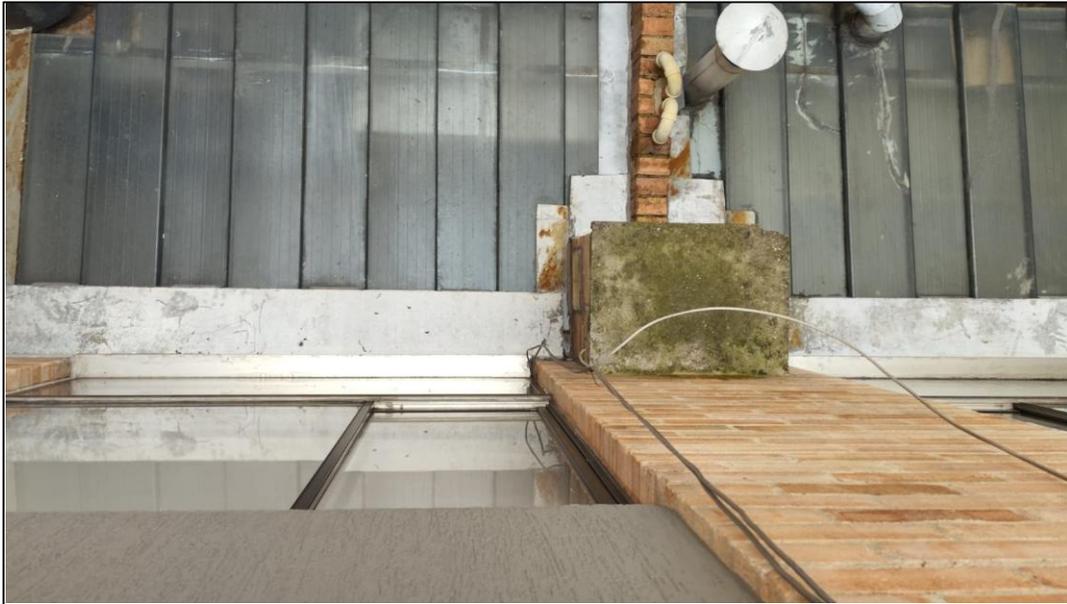
Foto 17. Cubierta en la parte posterior de la vivienda sobre la cocina. Se observa el muro divisorio entre la casa 30 a la izquierda y la casa 31 a la derecha. Se ve sobre este mismo muro divisorio la ventilación de las redes de drenaje y contra la fachada posterior el nicho de ventilación del interior de la casa con rejilla.

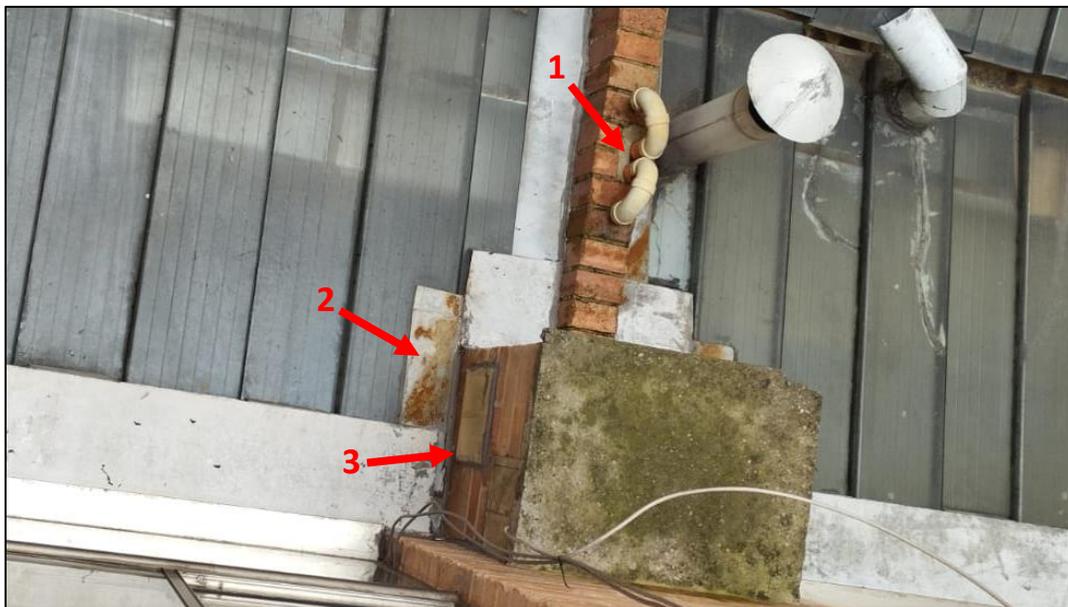
Foto 18. Detalle de la foto anterior, donde se puede ver sobre el muro divisorio (1) la ventilación de las redes de drenaje, (2) la oxidación del flanche bajo la rejilla de ventilación y (3) el nicho de ventilación del interior de la casa con la mencionada rejilla.

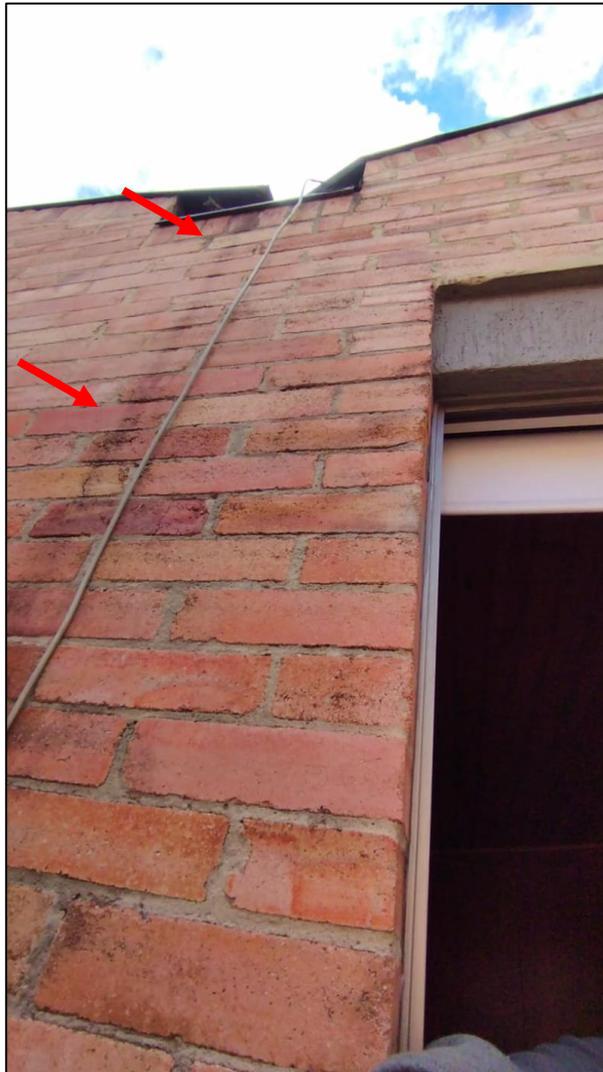
Foto 19.
Se ve en la fachada posterior marcas de humedad por goteo y fijación de suciedad por mezcla de humedad y luz solar justo en la zona intermedia de la casa 30 y 31, estando la casa 30 en la parte derecha de la imagen.

- Se tiene una mala instalación del flanche en la zona posterior que forma manchas por goteo en el exterior y humedades constantes en el interior, como se ve en las fotos 19 y 20 afectando la zona entre las casas 30 y 31, pero también se puede ver la misma situación en la foto 21 afectando las casas 89 y 90, por lo que no es una condición única, aislada y que corresponda solo a la vivienda analizada, sino que correspondería a una falla común dentro de la copropiedad.

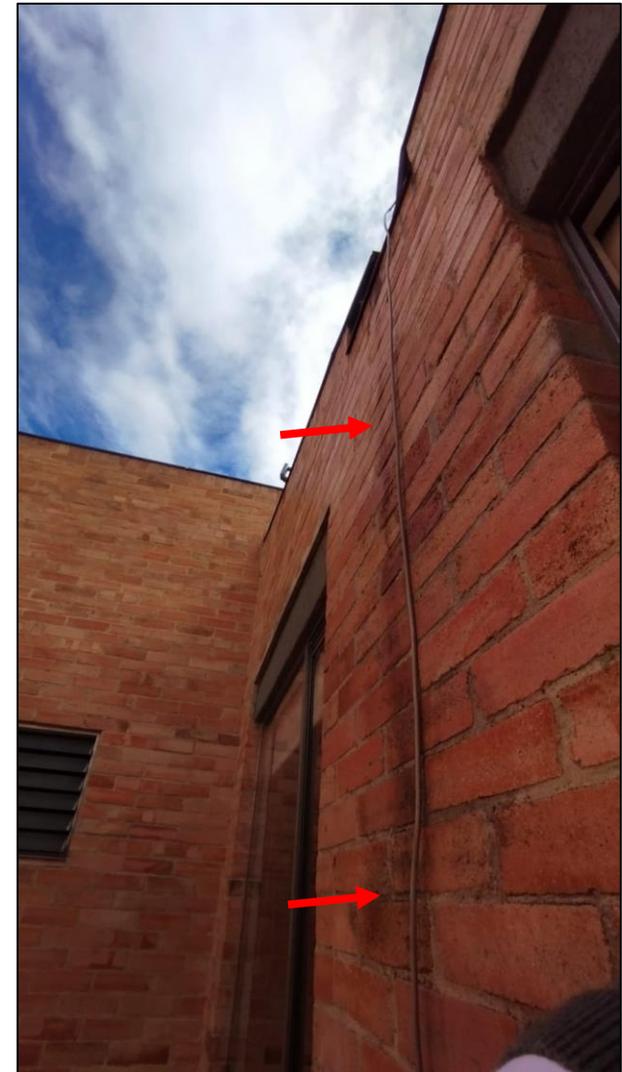
Foto 20.
Se presenta la misma zona de la foto anterior desde otro ángulo, donde es clara la marca de humedad por goteo.

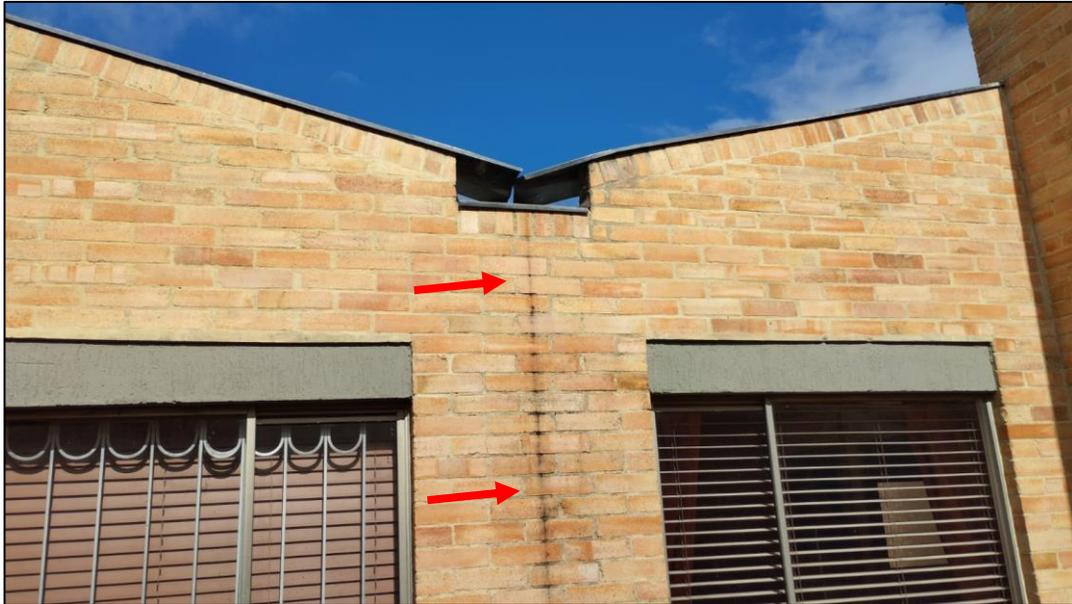
**Foto 21.**

Mancha de humedad en el muro posterior de las casas 90 y 89, que colindan en la parte posterior con las casas 30 y 31 respectivamente, donde se ve la misma mancha de humedad por escurrimiento del tejado sobre el muro vista en las fotos 19 y 20.

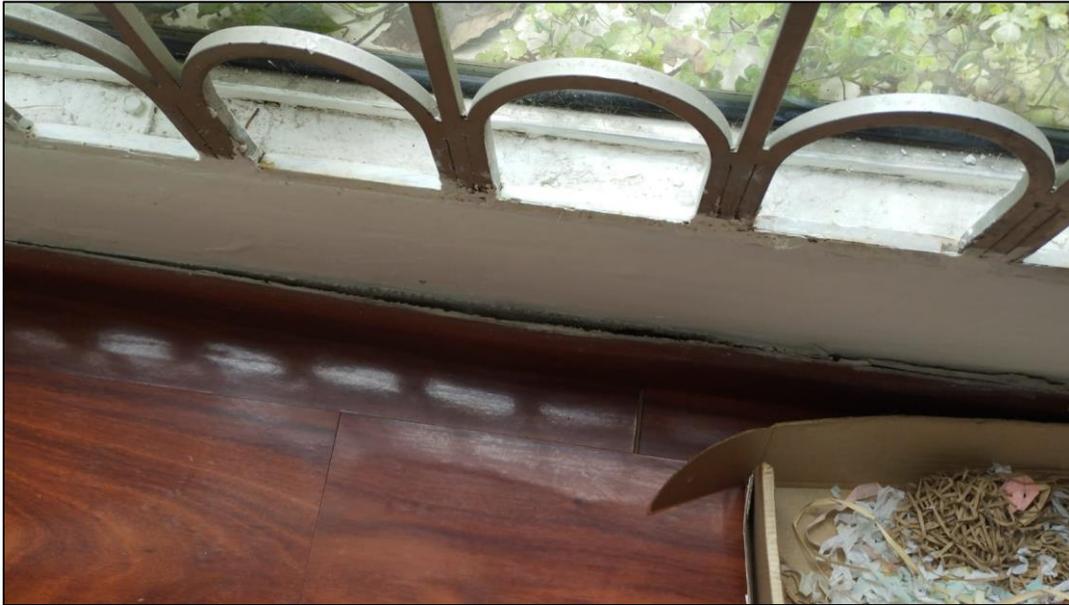
Foto 25. Ventana de fachada en primer nivel con muestras de desprendimiento de guarda escoba o zócalos por humedad.

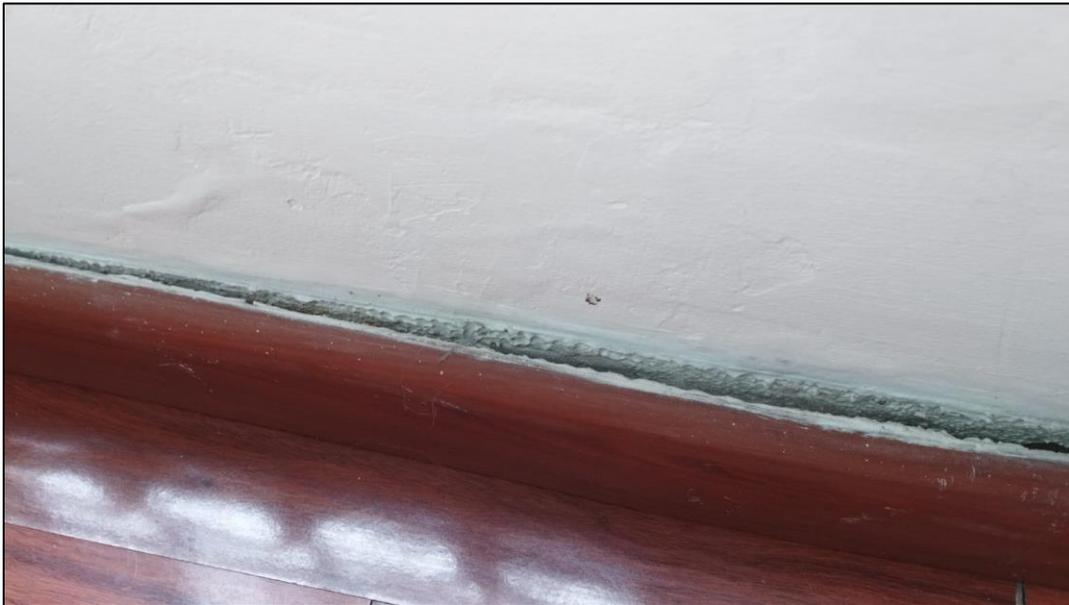
Foto 26. Detalle de la imagen anterior donde se ve el desprendimiento del guarda escoba o zócalo por efecto de la humedad.

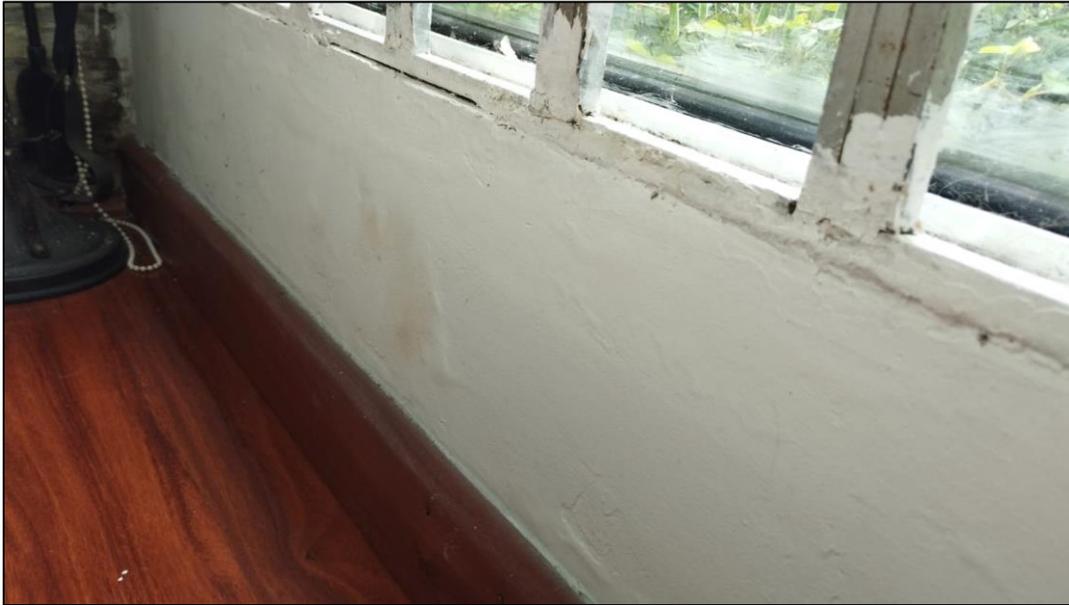
Foto 27. Humedad en antepecho de fachada.

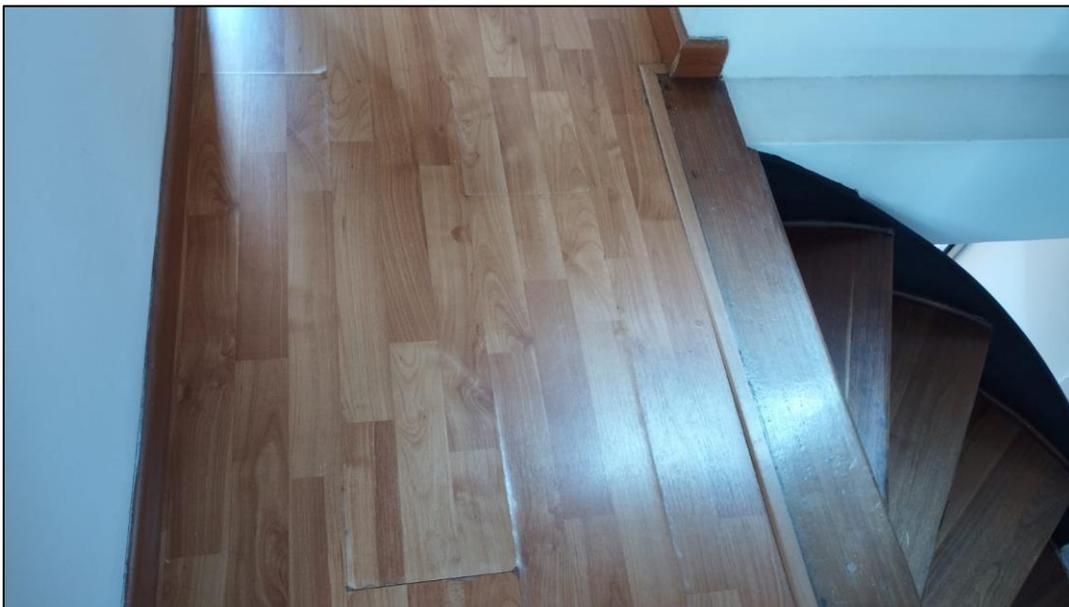
Foto 28. Piso laminado en segundo nivel de la vivienda con muestras de daño por humedad, en particular el abombamiento de los lados largos de las láminas en cercanía a las esquinas.

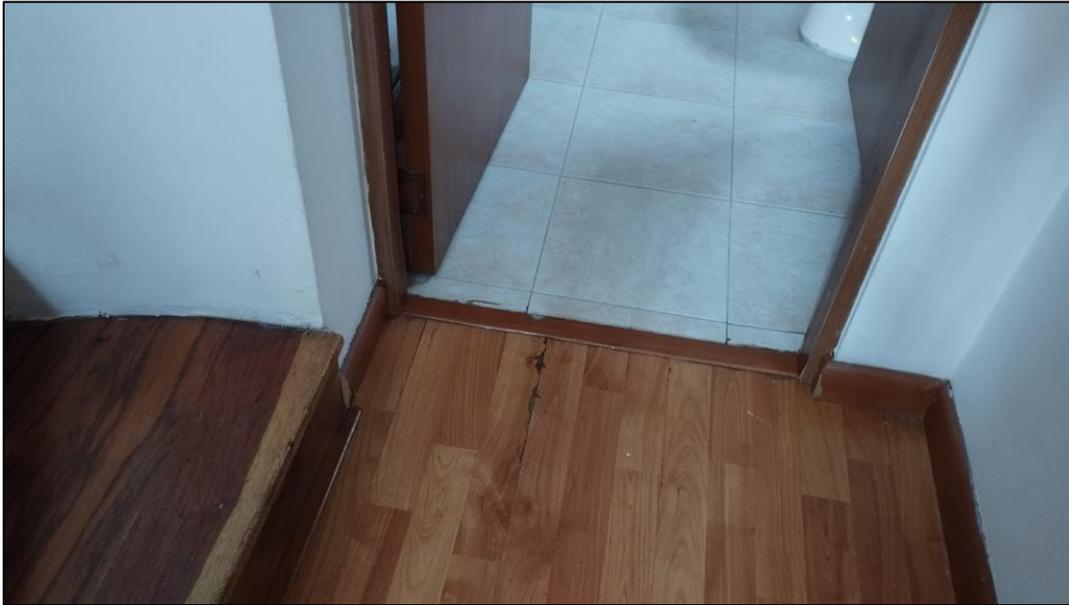
Foto 29. Ingreso al baño del segundo piso de la vivienda donde se ve deformación y desgaste en el piso laminado y en el pirlan, con muestras claras de humedad.

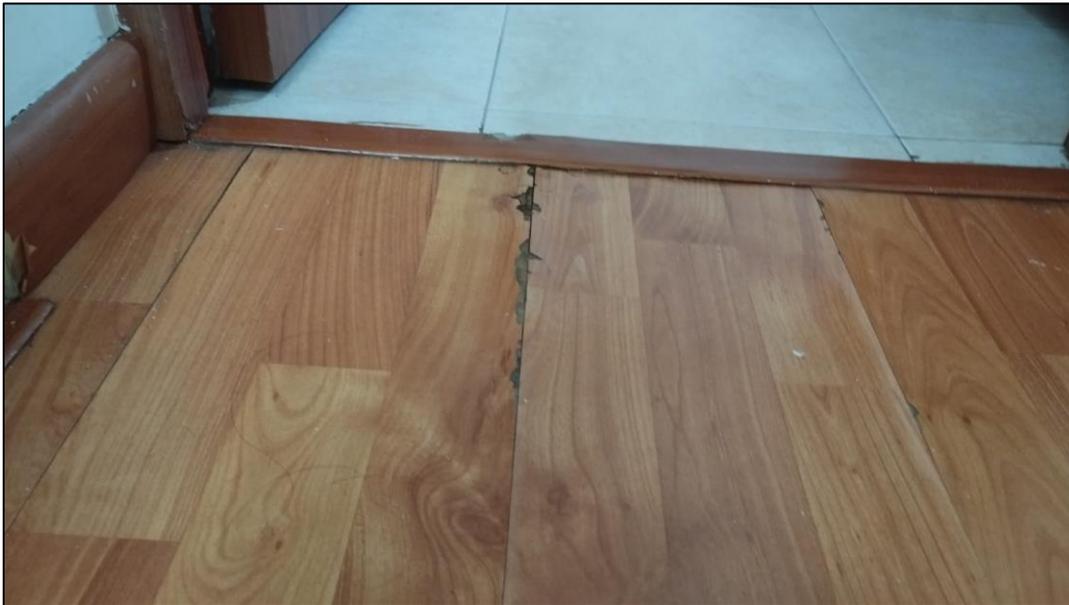
Foto 30. Detalle de la imagen anterior, donde se puede ver la deformación de las piezas y en particular el abombamiento de los lados largos de las láminas en cercanía a las esquinas lo que facilita su alto deterioro.

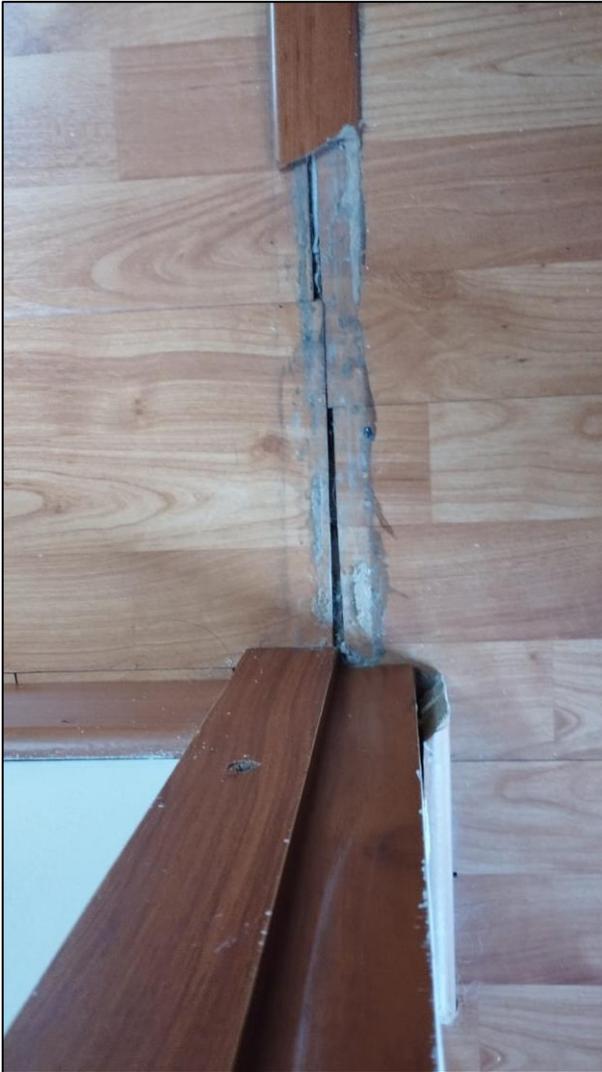
Foto 31.
Perdida de pirlan en acceso a una habitación en el tercer nivel de la vivienda.

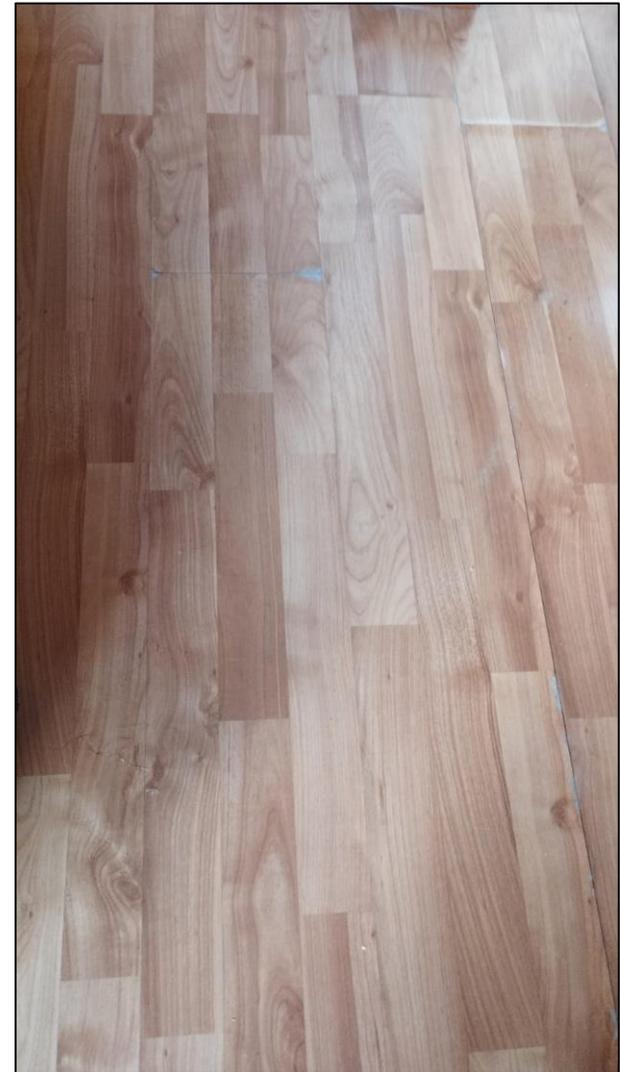
Foto 32.
Piso laminado con deformaciones claras por humedad en el tercer nivel de la casa analizada.

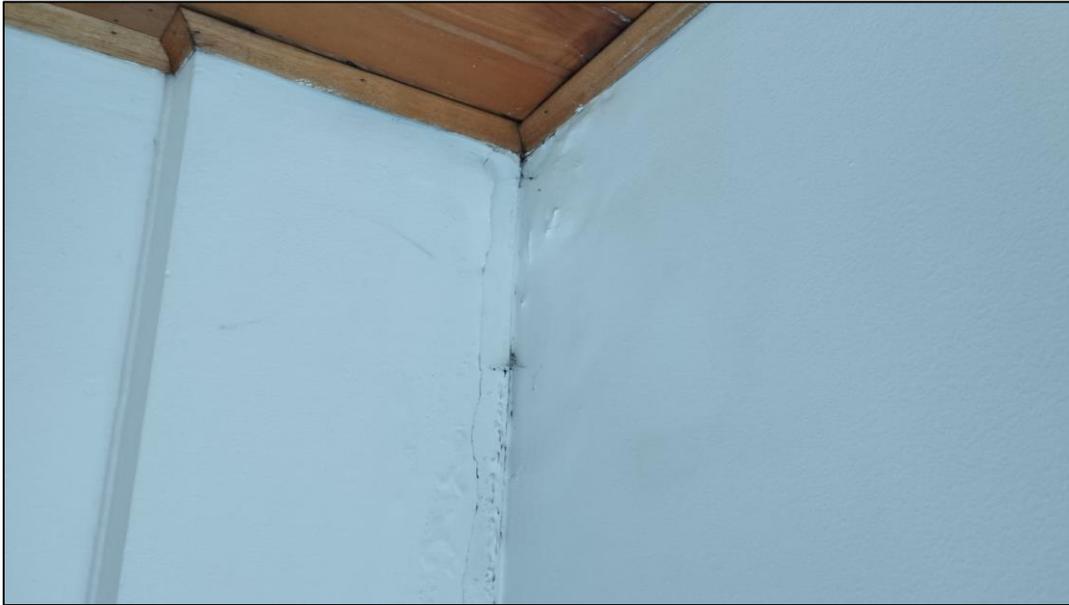
Foto 33. Humedad al interior de muro de fachada en el tercer nivel de la vivienda. El cielo raso observado limita con la cubierta de la misma vivienda

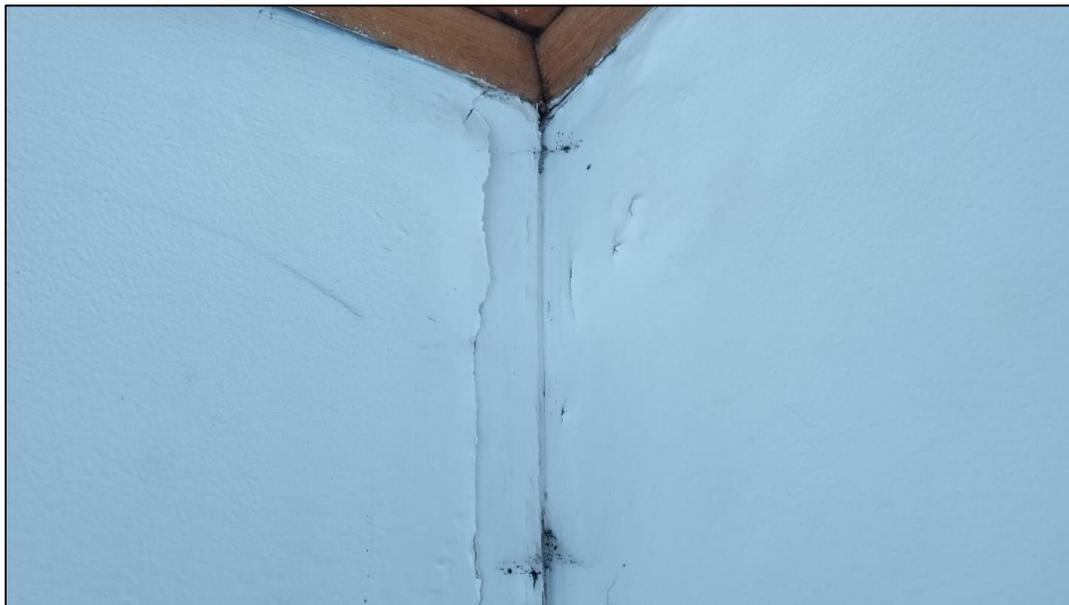
Foto 34. Vista general de la zona mostrada en la imagen anterior, donde se ve abombamiento de pintura, y proliferación de microorganismos que dejan manchas negras en el muro, fruto de la humedad constante en esta zona del muro.

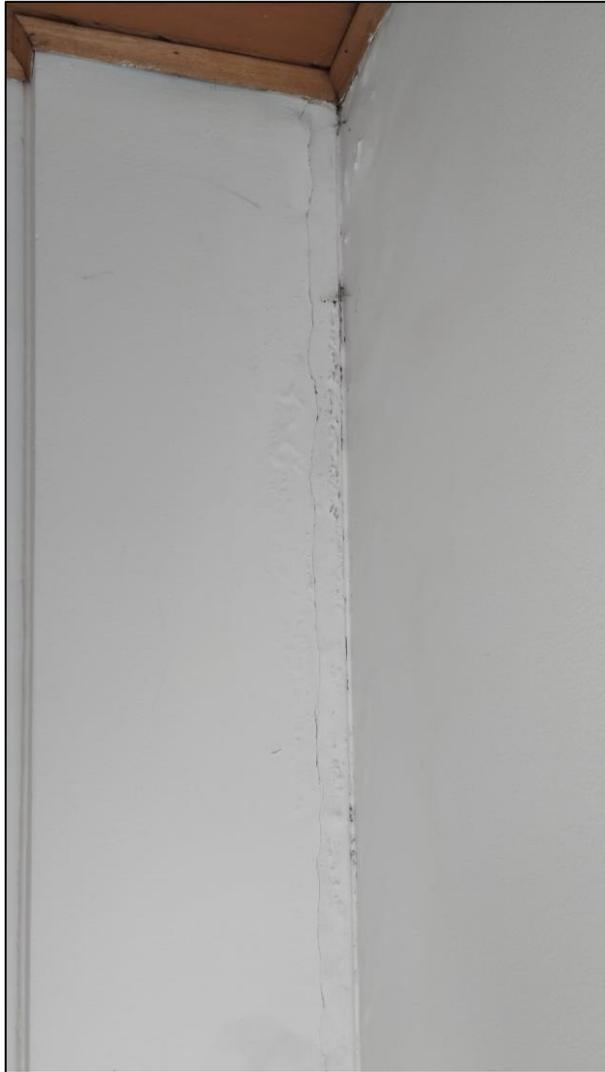
Foto 35.
Vista general de la zona afectada por humedad registrada en las fotos 33 y 34 que corresponde a la cara interna de la fachada de la vivienda.

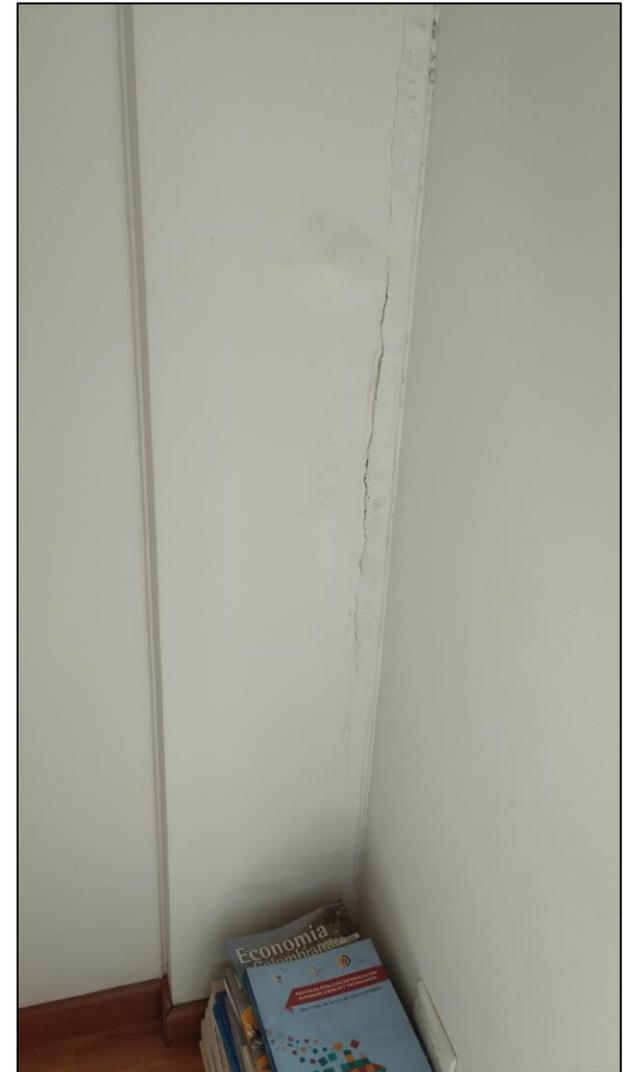
Foto 36.
Se observa la parte inferior de la zona del muro registrado en la imagen anterior, observando que la afectación va de piso a techo completando la altura total del muro en el tercer nivel.

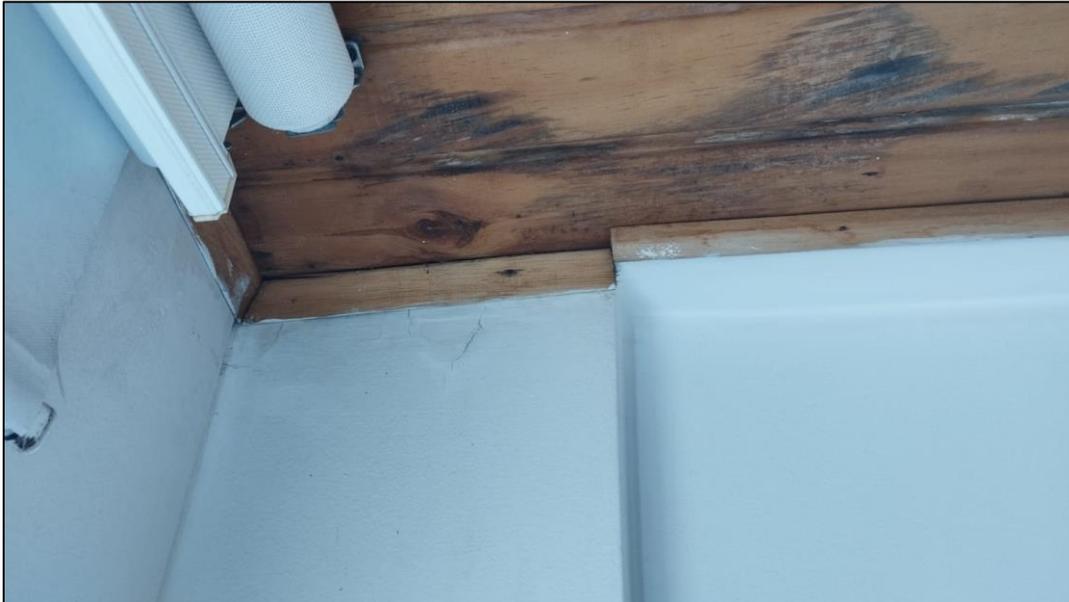
Foto 37. Humedad en muro de fachada posterior al nivel del tercer piso justo en la zona colindante con la casa 31. Esta zona corresponde a la cara interna del muro de las fotos 19 y 20 y se observa afectación en pintura, estuco y cielo raso.

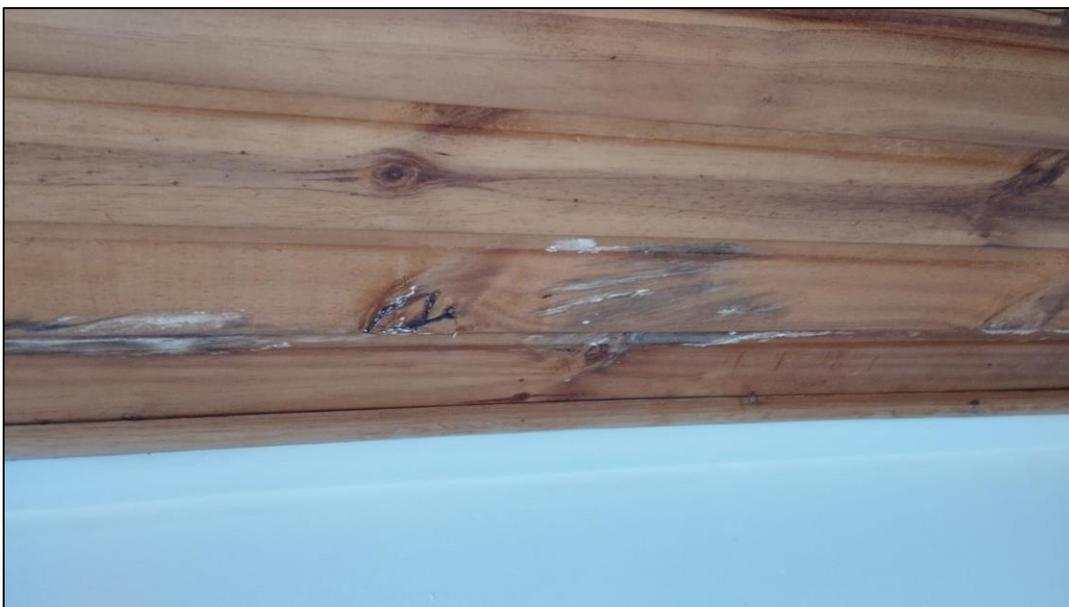
Foto 38. Se observa el cielo raso en colindancia con la casa 31 con muestras de humedad como manchas y deformaciones.

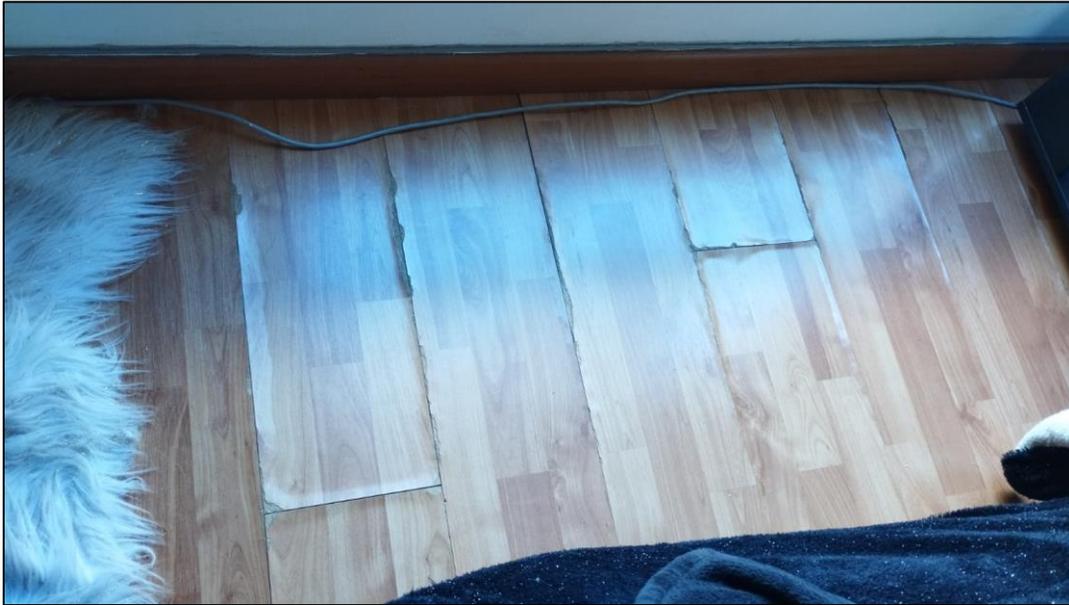
Foto 39. Vista del piso laminado en la habitación del tercer piso en zona de la fachada posterior, donde se ve el deterioro avanzado y deformaciones por humedad.

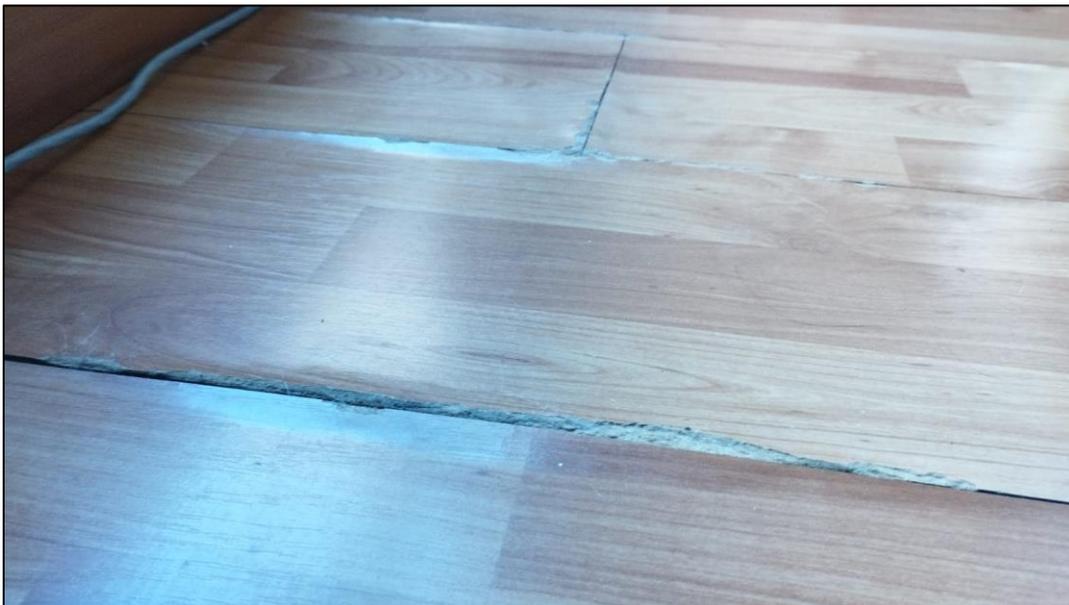
Foto 40. Detalle de la imagen anterior, donde se ve el deterioro en particular en la parte larga de las láminas debido al abombamiento por humedad.

que también están en proceso de hinchamiento, solo tiene posibilidad de expandirse hacia arriba, principalmente en las esquinas y en los bordes más largos, pues allí debido a la longitud se tiene menos inercia que en el lado corto y por lo tanto se requiere menos esfuerzo para deformar la pieza, por eso es característico de daños por humedad en los pisos de madera encontrar situaciones como las vistas en las fotos 40, 41 y 42.

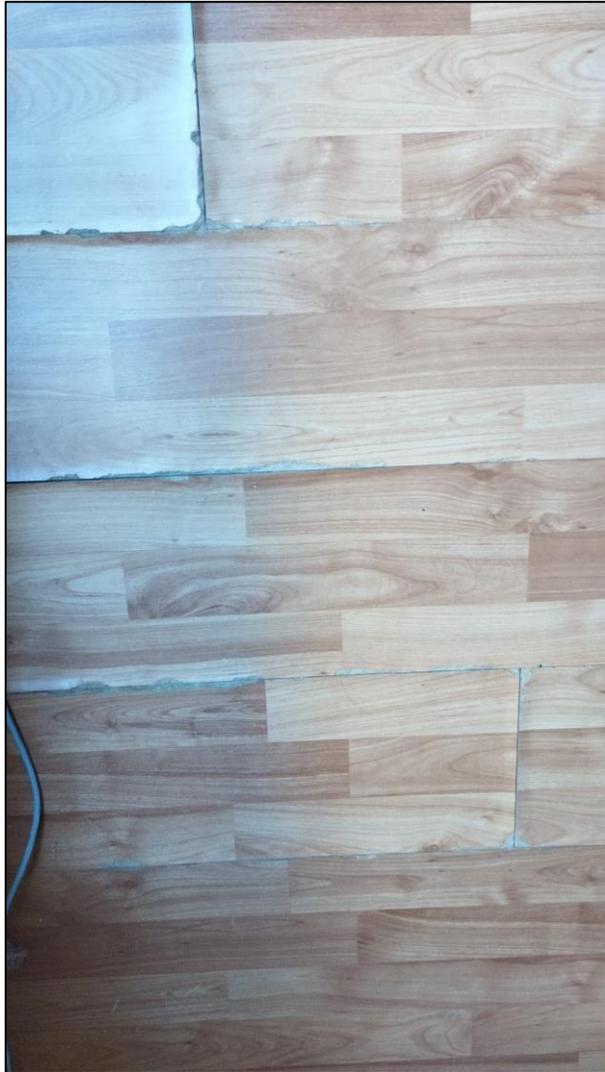
Foto 41.
Imagen del piso laminado de la habitación del piso 3 en la zona posterior de la casa donde el deterioro es evidente.

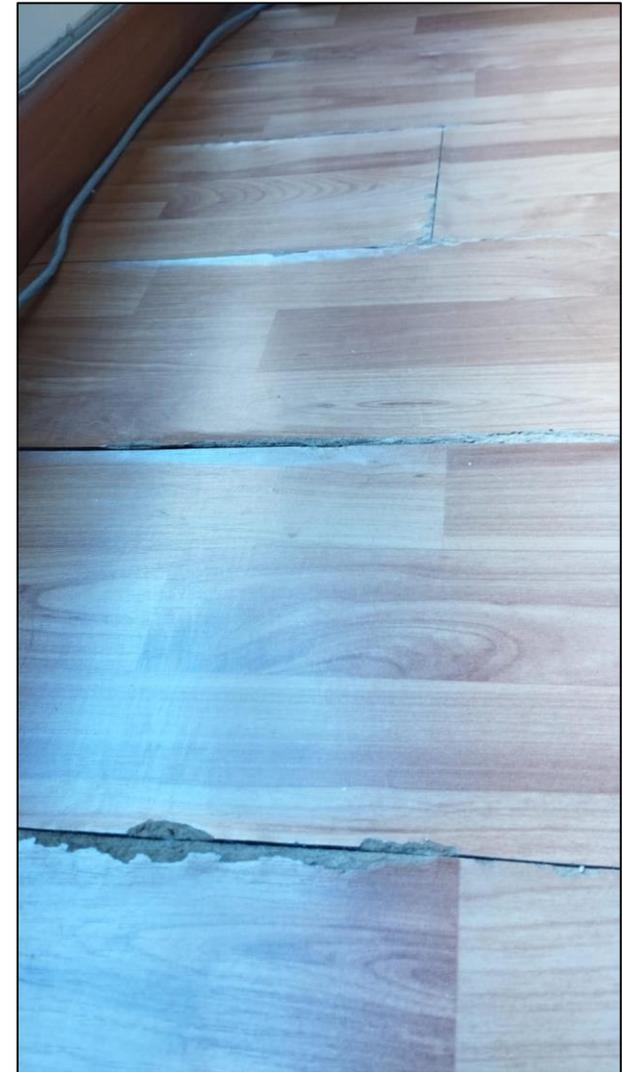
Foto 42.
Detalle del deterioro del piso laminado mostrado en la imagen anterior, donde es claro el efecto de la humedad constante.

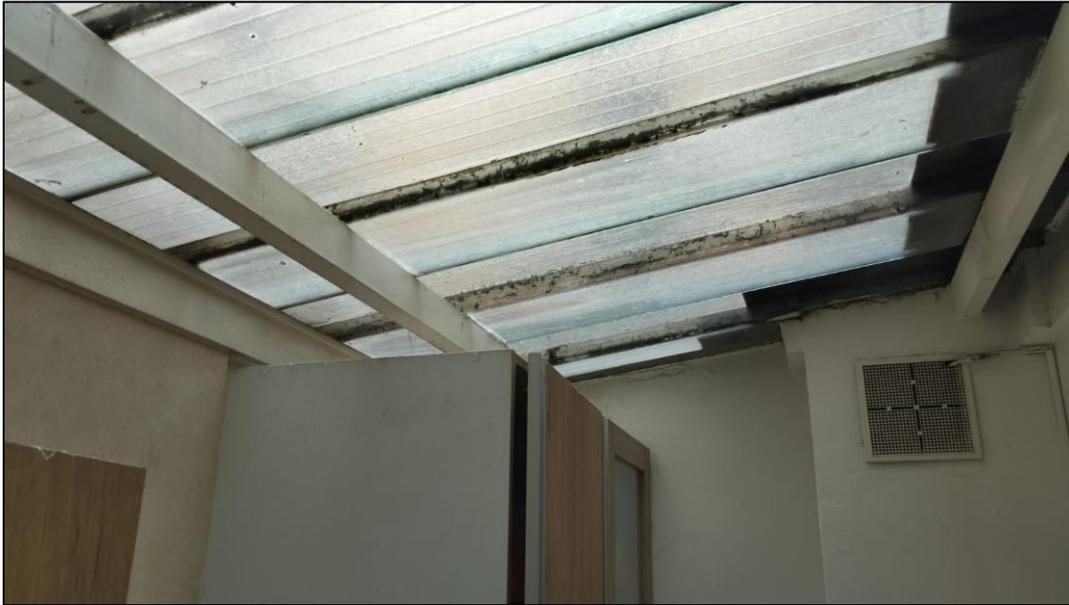
Foto 43. Interior de la cocina donde se ve la rejilla de ventilación justo debajo de lo presentado en la foto 18.
