**CONCEPTO TÉCNICO
DETERMINACIÓN SI EL EVENTO DE INUNDACION Y FILTRACION DE AGUA
LLUVIA ANALIZADO EN LA CASA 30 DEL C.R. VALVERDE SE DEBE A
CAUSAS NATURALES O A FALTA DE MANTENIMIENTO**

El alcance del presente concepto esta en determinar si los daños ocurridos al interior de la casa 30 del conjunto residencial Valverde se deben a un evento natural o a condiciones de falta de mantenimiento.

Se realizó visita técnica a la copropiedad y en particular a la casa 30 el día jueves 20 de junio de 2024, obteniendo la siguiente información

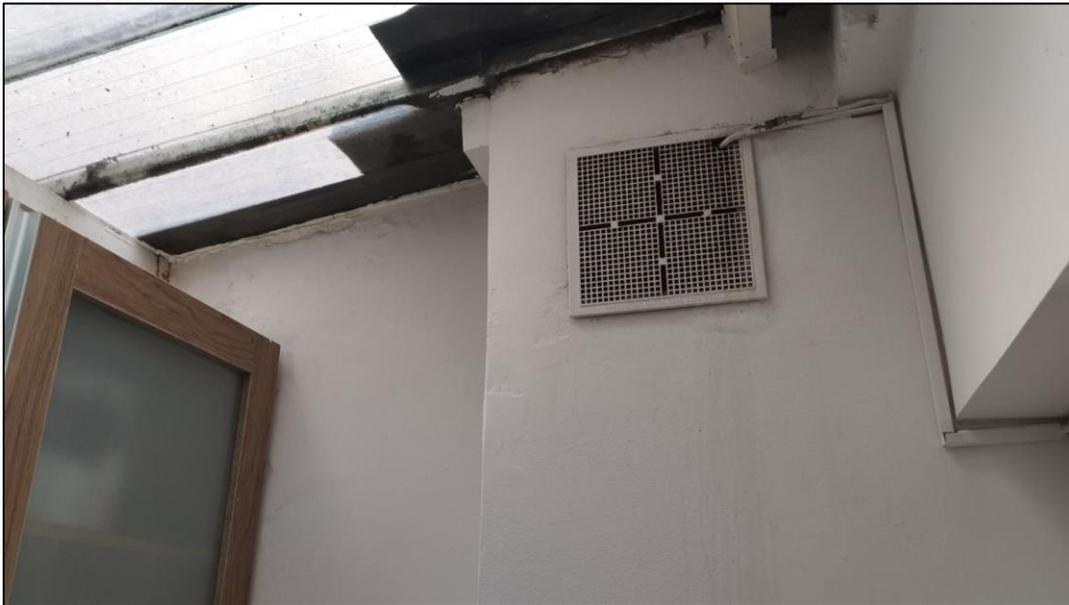
Foto 44. Detalle de la imagen anterior donde se ve que la parte inferior de la rejilla de ventilación al interior de la cocina presenta manchas por escurrimiento de agua, pero no están en la parte superior, por lo que el agua debe provenir del ducto y de la parte externa vista en la foto 18.

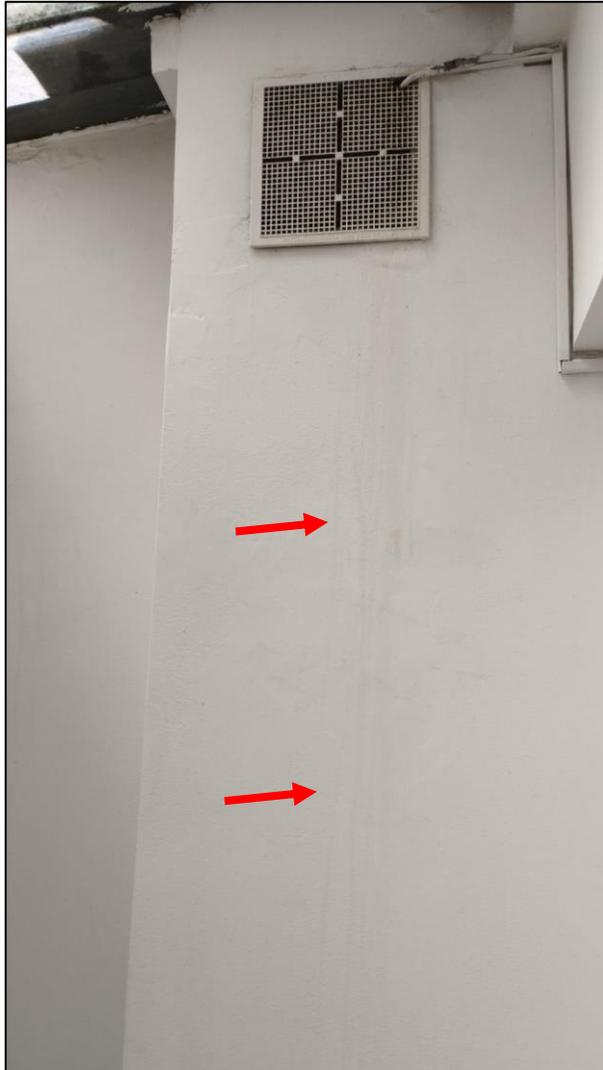
Foto 45.
Vista general del muro presentado en las fotos 43 y 44, donde se ven las manchas por escurrimiento en la totalidad de su altura teniendo como origen la parte baja de la rejilla de ventilación.

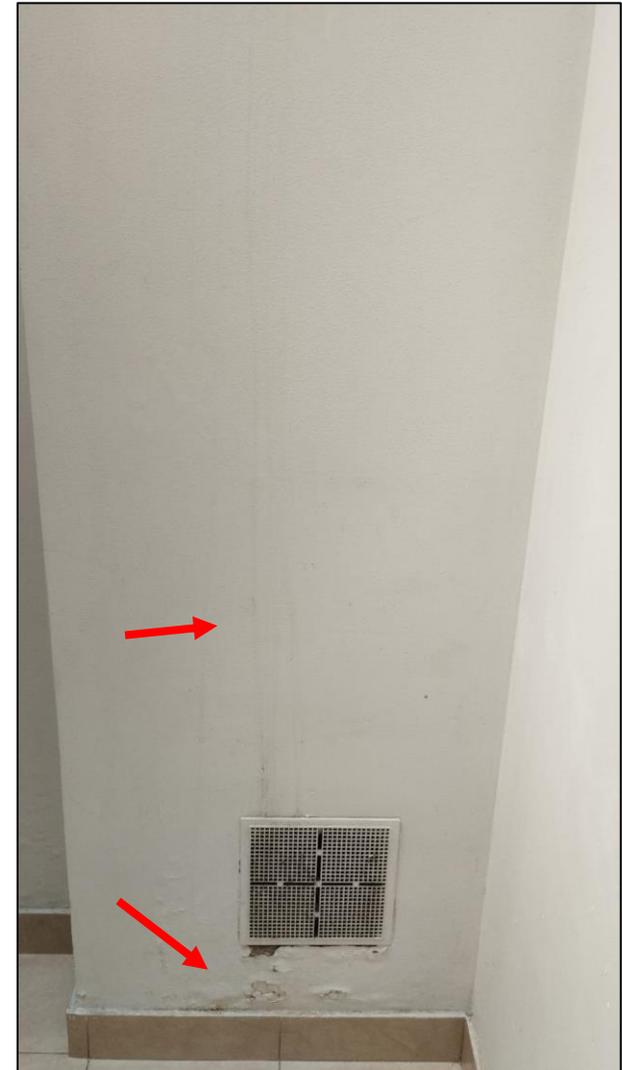
Foto 46.
Parte baja del muro presentado en la foto anterior donde se ven las manchas de escurrimiento y la humedad en la parte baja con abombamiento de pintura.

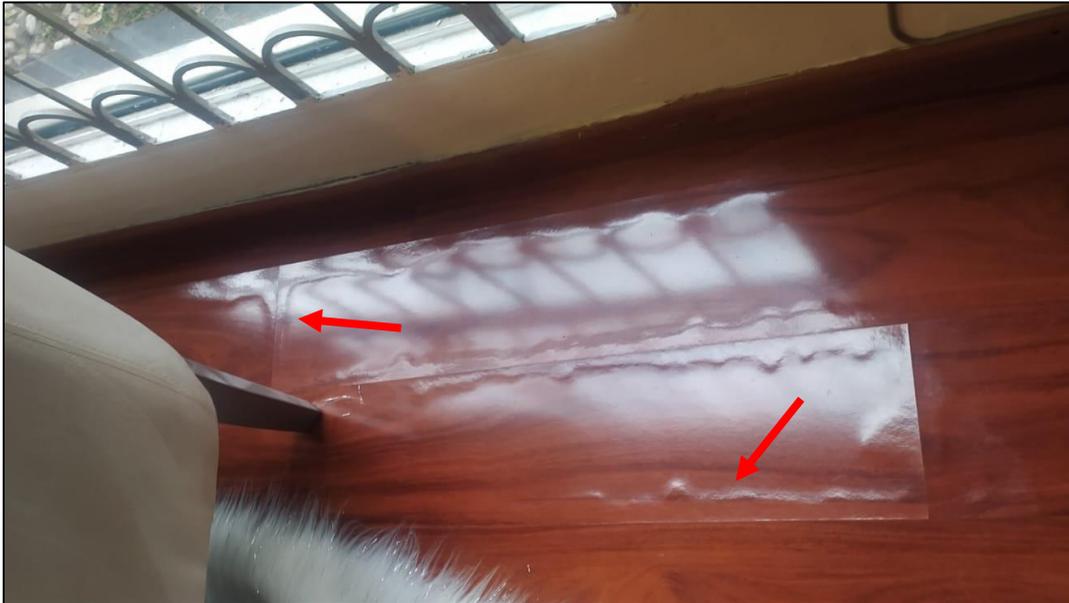
Foto 47. Piso laminado en la sala junto a la ventana de fachada con agua y deformación de las láminas por humedad.

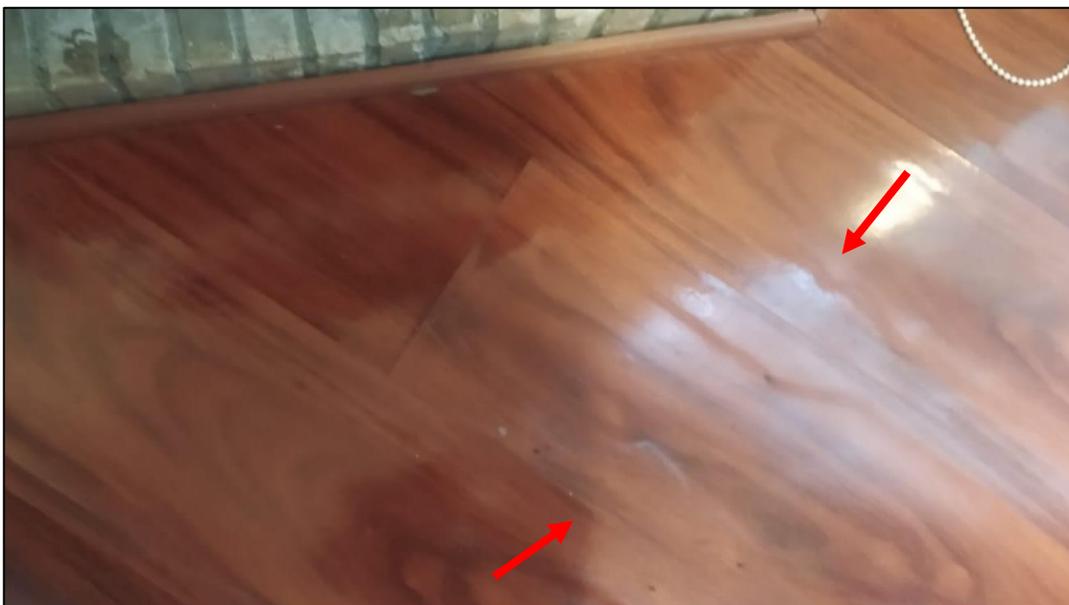
Foto 48. Piso laminado en la zona de chimenea con claras muestras de deformación por humedad.

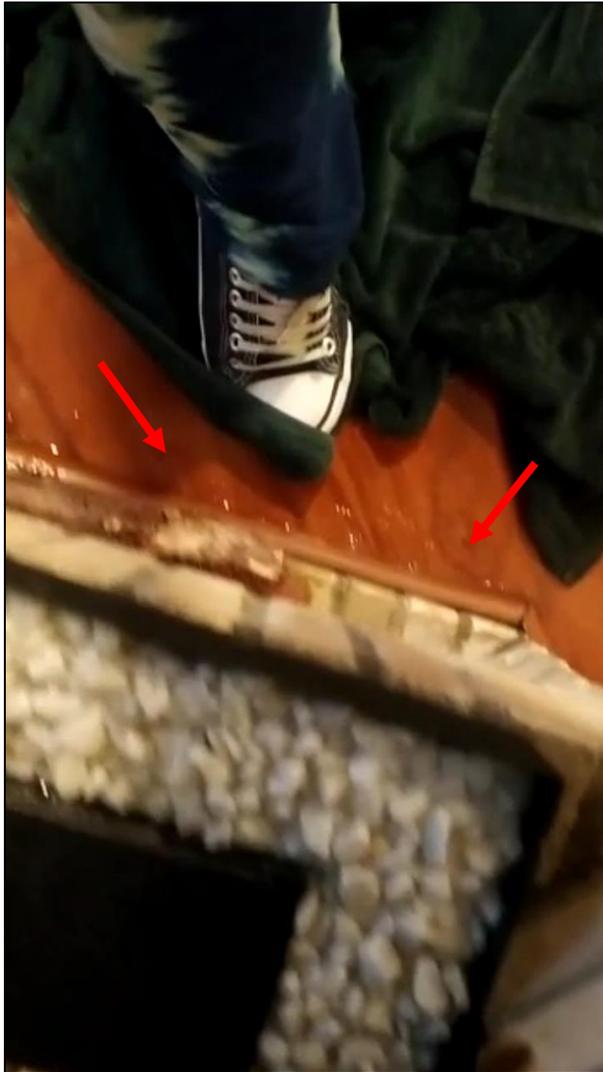
Foto 49.

Imagen tomada de un video durante un episodio de lluvia donde se ve que la sala presenta filtración de agua importante proveniente de la ventana de fachada y de la chimenea. Al pisar las láminas cerca de la chimenea el agua absorbida es liberada con pequeños impulsos.

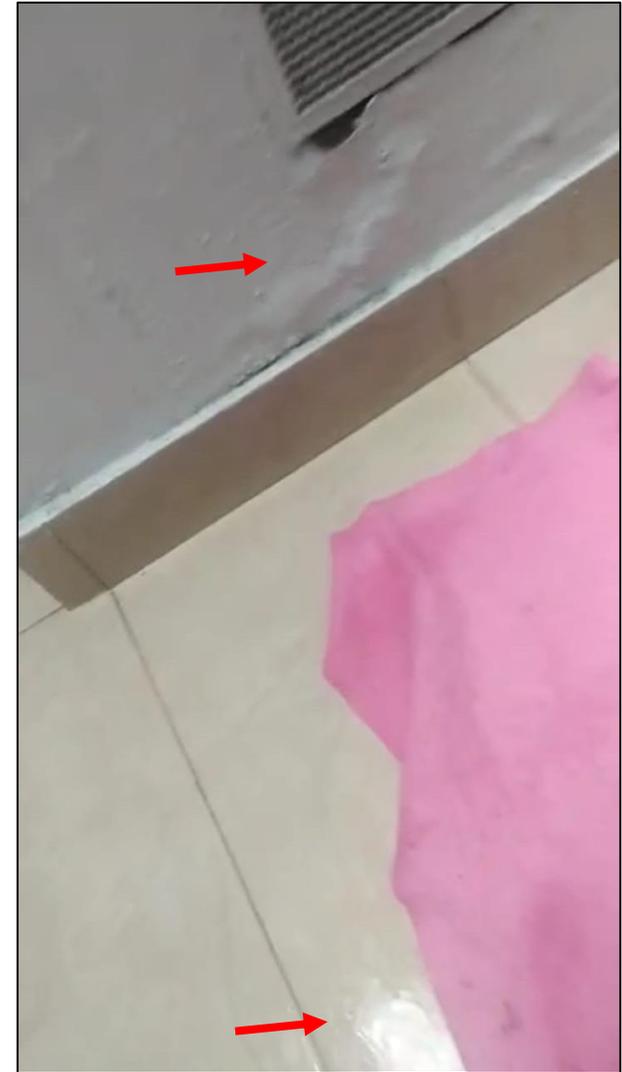
Foto 50.

Imagen tomada de un video durante un episodio de lluvia donde se ve que en la zona de la cocina ingresa agua lluvia por las rejillas de ventilación formando un charco en el piso que se intenta controlar infructuosamente con un trapo.

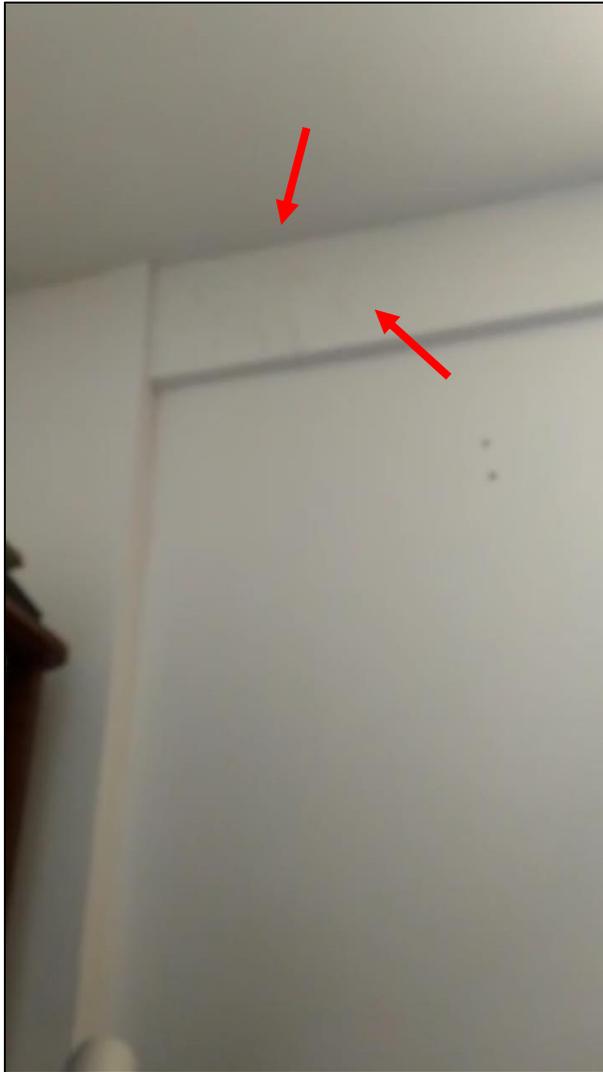
Foto 51.

Imagen tomada de un video durante un episodio de lluvia donde se ve que ingresa agua al segundo piso proveniente de la acumulación de agua filtrada en el tercer nivel de la vivienda.

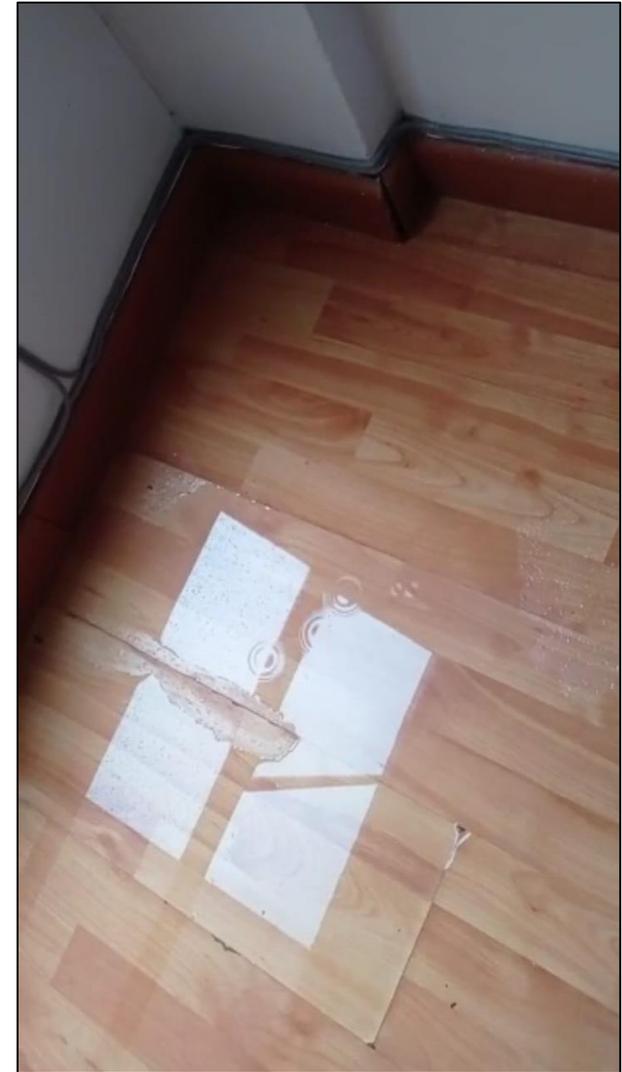
Foto 52.

Imagen tomada de un video durante un episodio de lluvia donde se ve que el agua se filtra al interior de la habitación de la zona posterior del piso 3 a través del cielo raso, acumulándose sobre el piso laminado.

El caso en análisis presenta una vivienda al noroccidente de la ciudad de Bogotá con daños en muros y pisos de sus tres niveles, que claramente son causados por agua, no solo como humedad, vapor, condensación o agua por capilaridad, sino que son causados por agua líquida presente en exceso al interior de la vivienda como se ve en los videos anexos y en particular en la foto 52.
