INFORME POLICIAL DE ACCIDENTES DE TRÁNSITO No. C-5001581410

43003 + Vía Armenia - Mague Km 9 + 680
CÓDIGO DE RUTA VÍA Y KILOMETRO O SITIO, DIRECCIÓN Y CIUDAD

05/11/2023 14:01
FECHA Y HORA DE OCURRENCIA
05/11/2023 14:10
FECHA Y HORA DE LEVANTAMIENTO

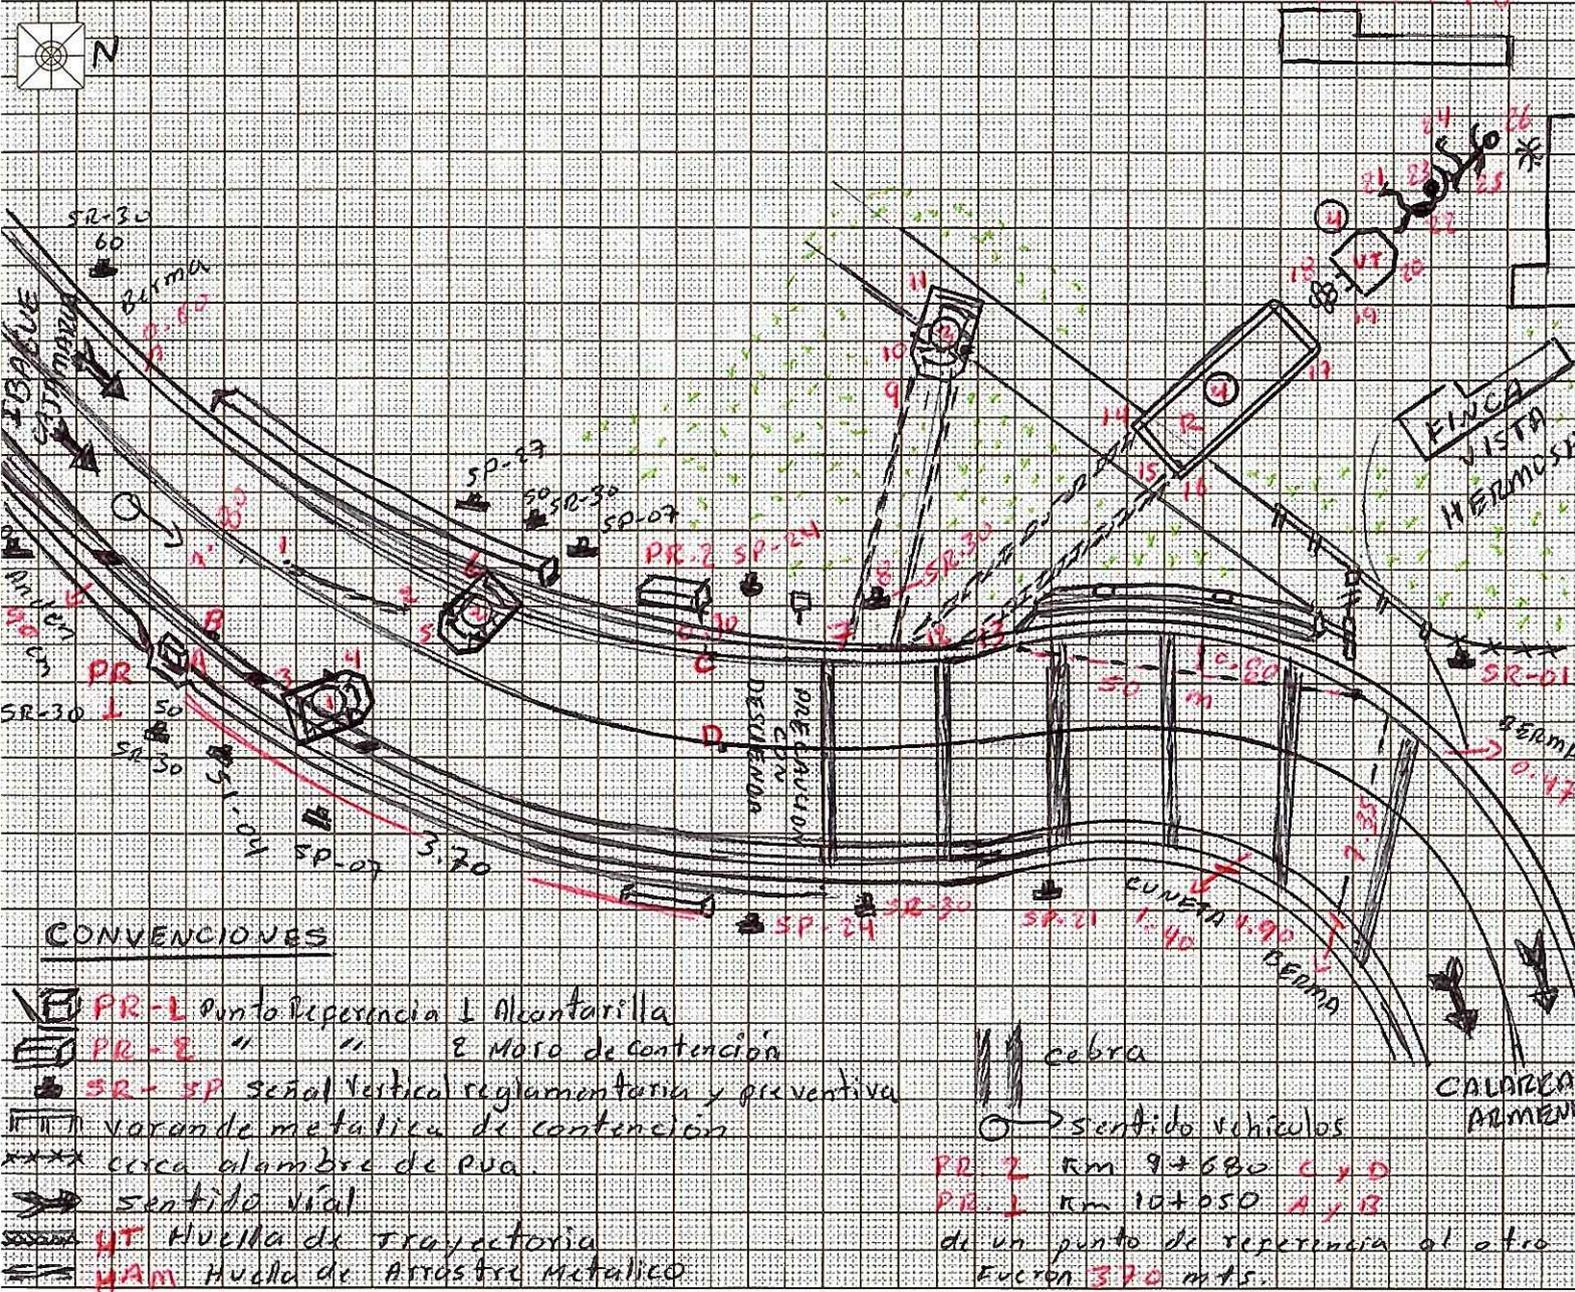
13. OBSERVACIONES * Las pruebas de embriaguez de los cuatro (4) conductores dan como resultado negativo, croquis (posadero topografico) sin escala, la distancia entre el PR1 y PR2 es de 370 metros, medidas tomadas en metros

PUNTO DE REFERENCIA		PR 4003	
TABLA DE MEDIDAS			
No.	"X" o "A"	"Y" o "B"	IDENTIFICACIÓN DEL PUNTO
1	22.50	27.80	I. HAM. VH 2
2	21.40	26.55	F. HAM. VH 2
3	23.70	23.70	V. P. I. VH 1
4	26.90	26.40	V. A. I. VH 1
5	27.80	26.80	V. A. D. VH 2
6	29.20	27.60	V. P. D. VH 2
7	34.60	37.80	I. HT. VH 3
8	36.60	39.80	SR-30
9	67.60	70.80	F. HT. VH.3
10	67.60	70.80	V. A. D. VH.3
11	69.60	72.80	V. P. D. VH.3
12	38.80	42.00	I. HT. I. VH 4
13	48.80	52.00	I. HT. D. VH 4
14	70.20	73.40	F. HT. I. VH 4
15	79.30	82.50	F. HT. D. VH 4
16	79.30	82.50	V. P. D. del R
17	90.76	93.96	V. A. D. del R
18	98.98	102.16	MOTOR VH 4
19	112.56	115.76	V. P. VT. VH 4
20	116.36	119.56	V. A. VT. VH 4
21	120.27	123.42	Pie. I. vict. 1
22	120.79	123.94	omb.ligo. vict. 1
23	120.89	124.09	cabeza. vict. 1
24	121.86	125.06	pie. I. vict. 2
25	122.36	125.56	omb.ligo. vict. 2
26	122.82	126.02	cabeza. vict. 2

LONG. HUELLAS		
No.	METROS	CM TIPO DE HUELLA
1	5 00	HAM. VH 2
2	3 3 00	HT. VH 3
3	3 1 4 0	HT. I. VH 4
4	3 0 5 0	HT. D. VH 4

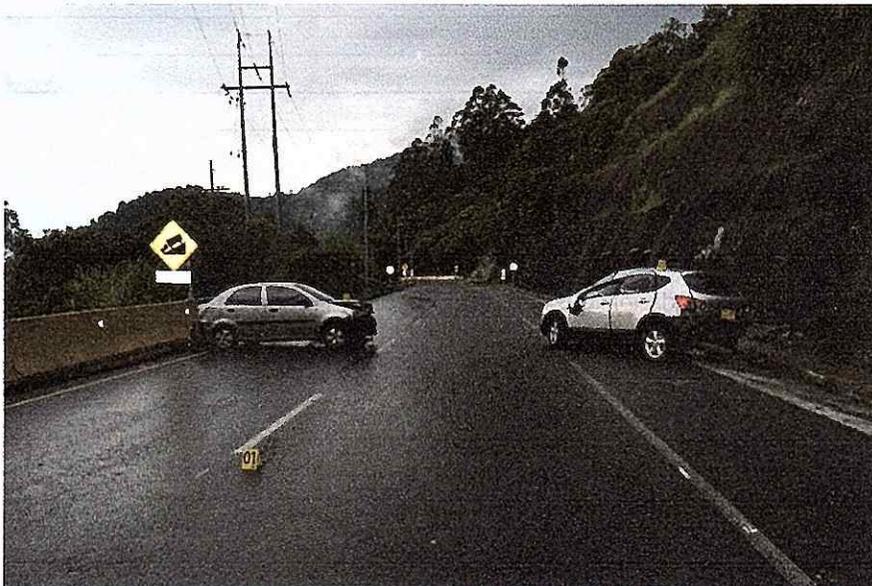
IMAGEN N° 01 FOTOGRAFIA PLANO GENERAL: EN ESTA IMAGEN SE PUEDE OBSERVAR LA VÍA ARMENIA – IBAGUÉ KILOMETRO 09+680 RUTA 4003, CON COORDENADAS GEOGRÁFICAS DE LATITUD 4.520743 N Y LONGITUD 75.610603 W JURISDICION DEL MUNICIPIO DE CALARCA, **CARACTERÍSTICAS DE LA VÍA:** SECTOR RURAL, DISEÑO TRAMO DE VÍA, RECTA, PENDIENTE, CON BERMA, UNA CALZADA, UN SENTIDO, SUPERFICIE ASFALTO, ESTADO BUENO, CONDICIONES CLIMÁTICAS DÍA LLUVIOSO, VÍA HUMEDA, VISIBILIDAD NORMAL, LÍNEA DE BORDE DERECHA BLANCA, LÍNEA DE BORDE IZQUIERDA AMARILLA, DELINEADOR DE PISO TACHAS, SEÑALES HORIZONTALES Y VERTICALES.

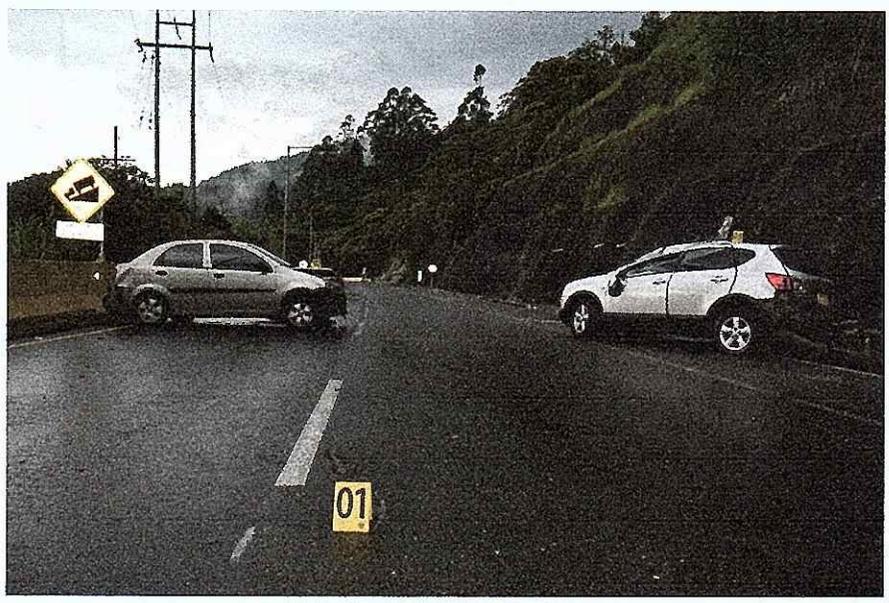
IMAGEN N° 02 FOTOGRAFIA PLANO GENERAL: EN ESTA IMAGEN TOMADA EN SENTIDO CALARCA – CAJAMARCA, SE PUEDE OBSERVAR LA POSICION FINAL DE LOS VEHICULOS IDENTIFICADOS ASI, CLASE CAMIONETA, MARCA NISSAN, LINEA QASHQAI, COLOR PLATA, PLACA CZZ-385, NUMERO DE CHASIS SJNFBAJ10Z1288839, NUMERO DE MOTOR MR20595961A, MODELO 2009, TIPO CARROCERIA WAGON, SERVICIO PARTICULAR, CAPACIDAD DE CARGA 0, CANTIDAD PASAJEROS 5, LICENCIA DE TRANSITO No.10023653930, PROPIEDAD DE ANA YICEL GUTIERREZ GONZALES CC 51825527, MATRICULADO EN BOGOTÁ Y AUTOMOVIL MARCA CHEVROLET, LINEA AVEO, PLACAS DIQ-787, MODELO 2012, COLOR BEIGE MARRUECOS, SERVICIO PARTICULAR, TIPO DE CARROCERIA SEDAN, CAPACIDAD PASAJEROS 5, MOTOR NRO F16D39178621, CHASIS NRO 9GATJ5168CB021062, LICENCIA DE TRANSITO NRO 10010613194, DE PROPIEDAD DE LINA MARIA RUEDA RIVERA CC. 31578264; LOS CUALES QUEDARON FIJADOS COMO EVIDENCIA 02 Y 03.

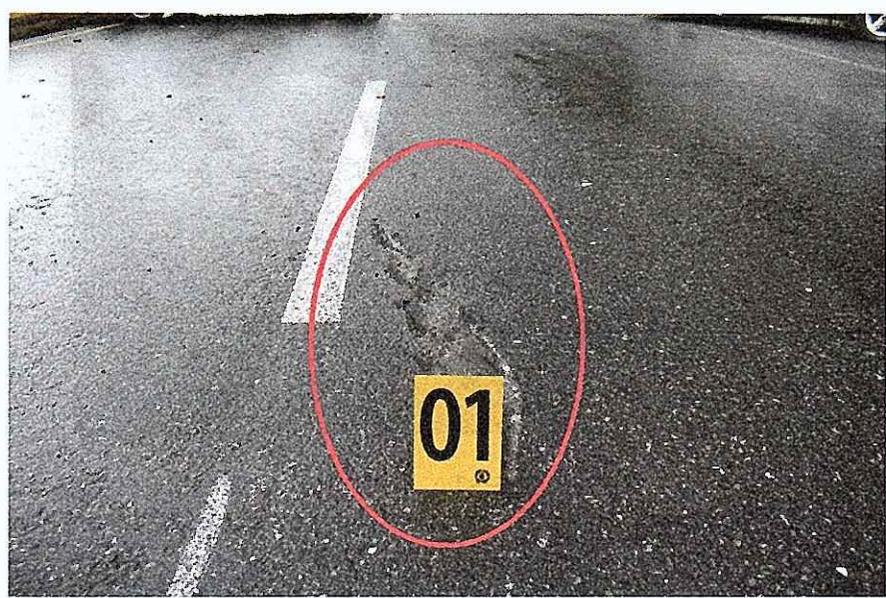
IMAGEN N° 03 FOTOGRAFIA PLANO MEDIO: EN ESTA IMAGEN SE PUEDE OBSERVAR COMO EVIDENCIA No. 01 HUELLA DE ARRASTRE METALICA, LA CUAL SE ENCUENTRA SOBRE EL TRAMO VIAL CAJAMERCA – CALARCA, SOBRE EL CARRIL DERECHO.

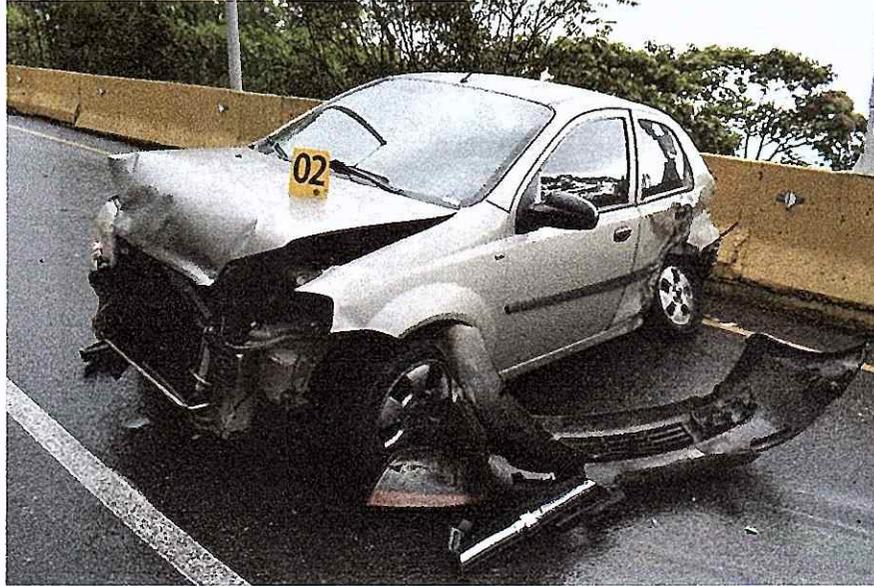
IMAGEN N° 04 FOTOGRAFIA PLANO MEDIO: EN ESTA IMAGEN SE PUEDE OBSERVAR CON MAS DETALLE LA EVIDENCIA No. 02, DAÑOS OCACIONADOS AL AUTOMOVIL, MARCA CHEVROLET, LINEA AVEO, PLACAS DIQ-787, MODELO 2012, COLOR BEIGE MARRUECOS, SERVICIO PARTICULAR, TIPO DE CARROCERIA SEDAN, CAPACIDAD PASAJEROS 5, MOTOR NRO F16D39178621, CHASIS NRO 9GATJ5168CB021062, LICENCIA DE TRANSITO NRO 10010613194, DE PROPIEDAD DE LINA MARIA RUEDA RIVERA CC. 31578264.

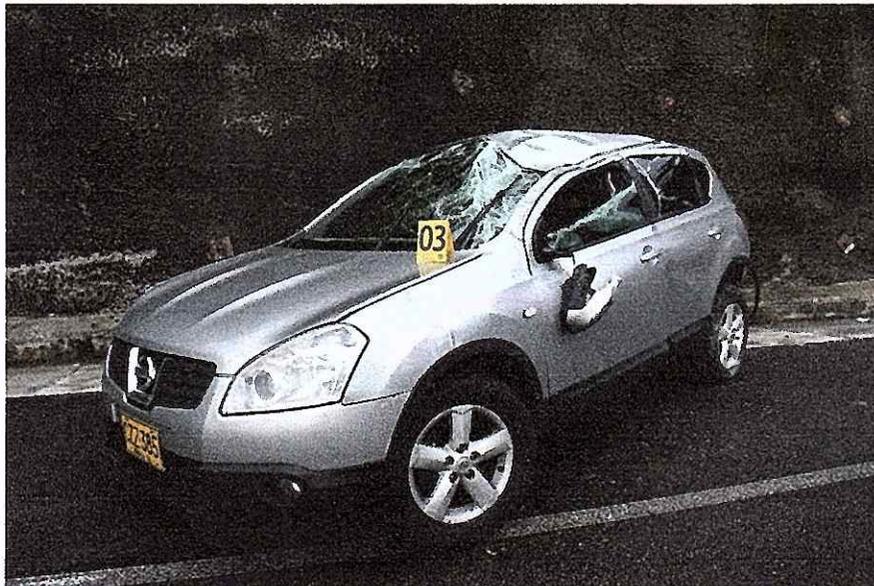
IMAGEN N° 05 FOTOGRAFIA PLANO MEDIO: EN ESTA IMAGEN SE PUEDE OBSERVAR CON MAS DETALLE LA EVIDENCIA No. 02, DAÑOS OCACIONADOS A LA CAMIONETA, MARCA NISSAN, LINEA QASHQAI, COLOR PLATA, PLACA CZZ-385, NUMERO DE CHASIS SJNFBAJ10Z1288839, NUMERO DE MOTOR MR20595961A, MODELO 2009, TIPO CARROCERIA WAGON, SERVICIO PARTICULAR, CAPACIDAD DE CARGA 0, CANTIDAD PASAJEROS 5, LICENCIA DE TRANSITO No.10023653930, PROPIEDAD DE ANA YICEL GUTIERREZ GONZALES CC 51825527, MATRICULADO EN BOGOTÁ.

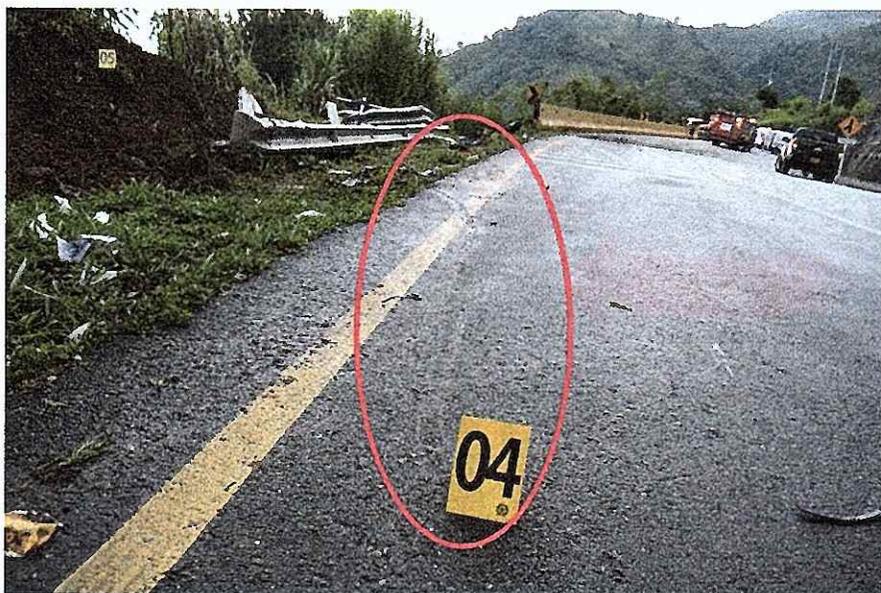
IMAGEN N° 06 FOTOGRAFIA PLANO MEDIO: EN ESTA IMAGEN SE PUEDE OBSERVAR COMO EVIDENCIA No. 04 HUELLA DE ARRASTRE METALICA, LA CUAL SE ENCUENTRA SOBRE EL TRAMO VIAL CAJAMERCA – CALARCA, SOBRE EL CARRIL IZQUIERDO Y LA CUAL TIENE UNA TRAYECTORIA HACIA ZONA MONTAÑOSA.

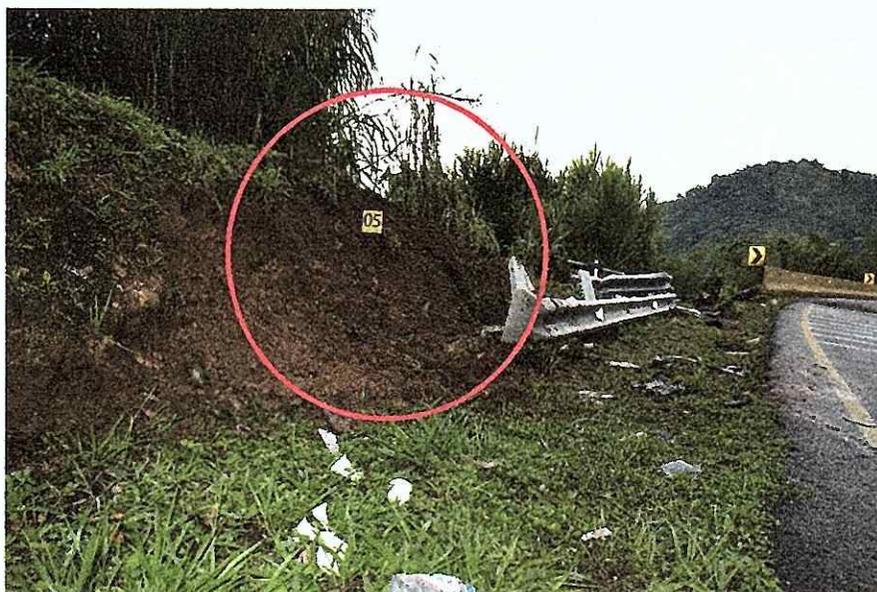
IMAGEN N° 07 FOTOGRAFIA PLANO MEDIO: EN ESTA IMAGEN SE PUEDE OBSERVAR POSIBLE PUNTO DE IMPACTO DONDE EL VEHICULO CLASE AUTOMOVIL MARCA KIA, LINEA CERATO, DE PLACAS JNW-700, MODELO 2021, COLR GRIS ACERO, SERVICIO PARTICUAR, TIPO DE CARROCERIA SEDAN, MOTOR NRO G4FGLE039090, CHASIS NRO 3KPF341ABME312813, LICENCIA DE TRANSITO NRO 10022266345, DE PROPIEDAD DE ANDRES MAURICIO TORRES SILVA CC NRO. 79.952.530, ES IMPACTADO POE EL VEHICULO CLASE TRACTOCAMIÓN MARCA INTERNATIONAL, LINEA 7600SBA, DE PLACAS SNR-177, MODELO 2012, COLOR VERDE, SERVICIO PUBLICO, TIPO DE CARROCERIA SRS, CAPACIDAD KG 19.489, MOTOR NRO 35292559, CHASIS NRO 3HSWYAHT0CN639716, LICENCIA DE TRANSITO NRO 10012040519 Y R72727.

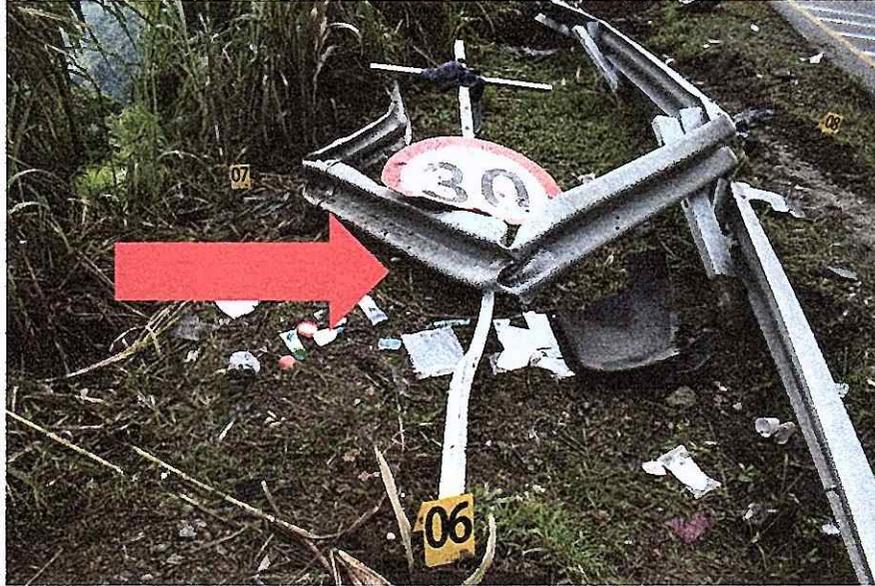
IMAGEN N° 08 FOTOGRAFIA PLANO MEDIO: EN ESTA IMAGEN SE PUEDE OBSERVAR COMO EVIDENCIA No. 06, LOS DAÑOS OCACIONADOS A LA SEÑAL DE TRANSITO DE VELOCIDA PERMITIDA, LA CUAL SE ENCONTRABA UBICADA AL LADO IZQUIERDO DE LA VIA, SOBRE EL TRAMO VIAL CAJAMARCA – CALARCA.

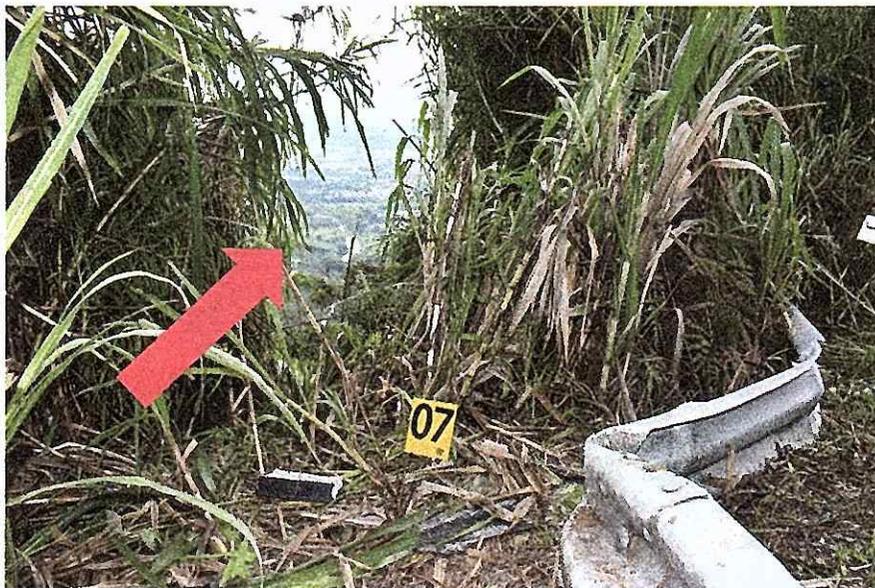
IMAGEN N° 09 FOTOGRAFIA PLANO MEDIO: EN ESTA IMAGEN SE PUEDE OBSERVAR MARCADO COMO EVIDENCIA No. 07, POSIBLE PUNTO POR DONDE EL VEHICULO CLASE AUTOMOVIL MARCA KIA, LINEA CERATO, DE PLACAS JNW-700, MODELO 2021, COLR GRIS ACERO, SERVICIO PARTICUAR, TIPO DE CARROCERIA SEDAN, MOTOR NRO G4FGLE039090, CHASIS NRO 3KPF341ABME312813, LICENCIA DE TRANSITO NRO 10022266345, DE PROPIEDAD DE ANDRES MAURICIO TORRES SILVA CC NRO. 79.952.530 FUE IMPACTO EN ZONA POSTERIOR POR EL TRACTOCAMION CAYENDO EN ZONA PENDIENTE DESENDENTE.

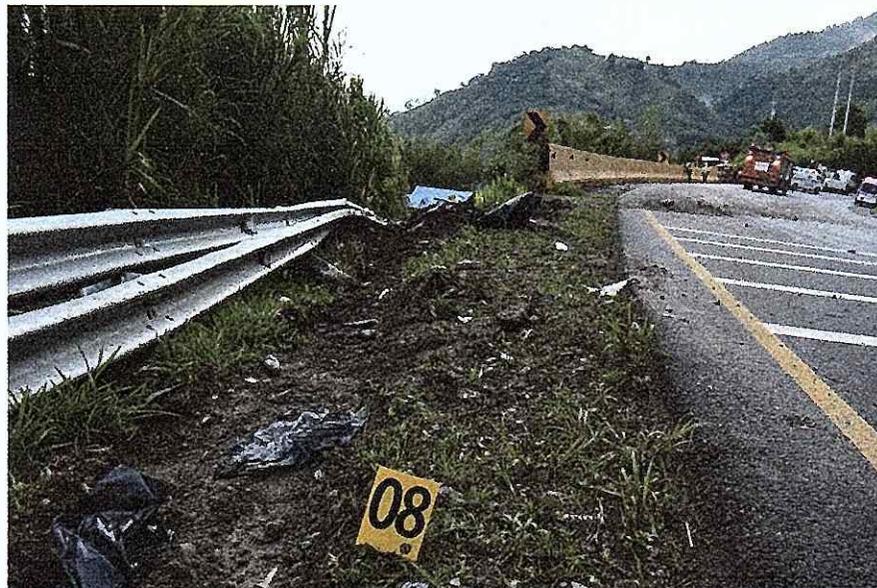
IMAGEN N° 10 FOTOGRAFIA PLANO MEDIO: EN ESTA IMAGEN SE PUEDE OBSERVAR COMO EVIDENCIA No. 08, HUELLAS DE TRAYECTORIA DEJADAS POR EL VEHICULO CLASE TRACTOCAMIÓN MARCA INTERNATIONAL, LINEA 7600SBA, DE PLACAS SNR-177, MODELO 2012, COLOR VERDE, SERVICIO PUBLICO, TIPO DE CARROCERIA SRS, CAPACIDAD KG 19.489, MOTOR NRO 35292559, CHASIS NRO 3HSWYAHT0CN639716, LICENCIA DE TRANSITO NRO 10012040519 Y R72727.

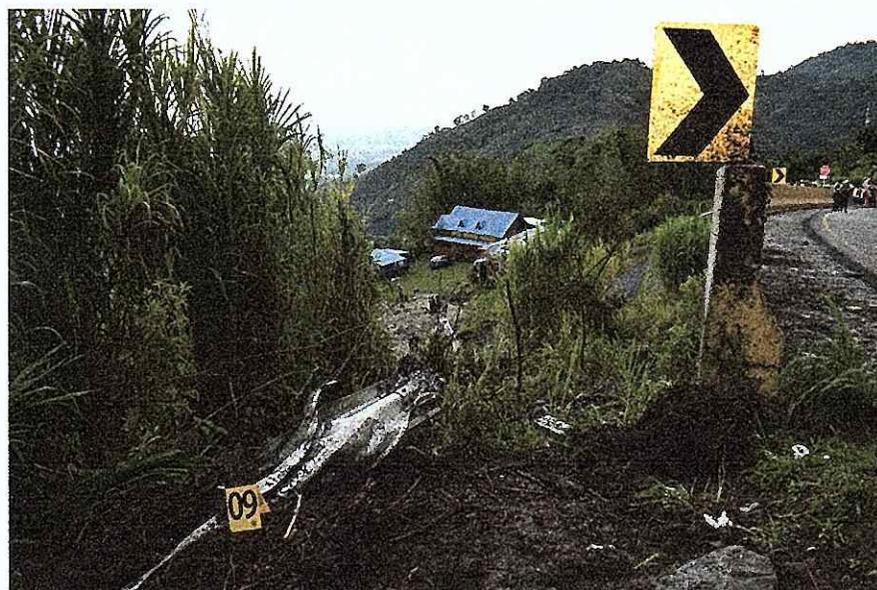
IMAGEN N° 11 FOTOGRAFIA PLANO MEDIO: EN ESTA IMAGEN SE PUEDE OBSERVAR COMO EVIDENCIA No. 09, LUGAR POR DONDE EL VEHICULO CLASE TRACTOCAMIÓN MARCA INTERNATIONAL, LINEA 7600SBA, DE PLACAS SNR-177, MODELO 2012, COLOR VERDE, SERVICIO PUBLICO, TIPO DE CARROCERIA SRS, CAPACIDAD KG 19.489, MOTOR NRO 35292559, CHASIS NRO 3HSWYAHT0CN639716, LICENCIA DE TRANSITO NRO 10012040519 Y R72727 SE SALIO DE LA VIA CAYENDO EN ZONA PENDIENTE DESENDENTE.

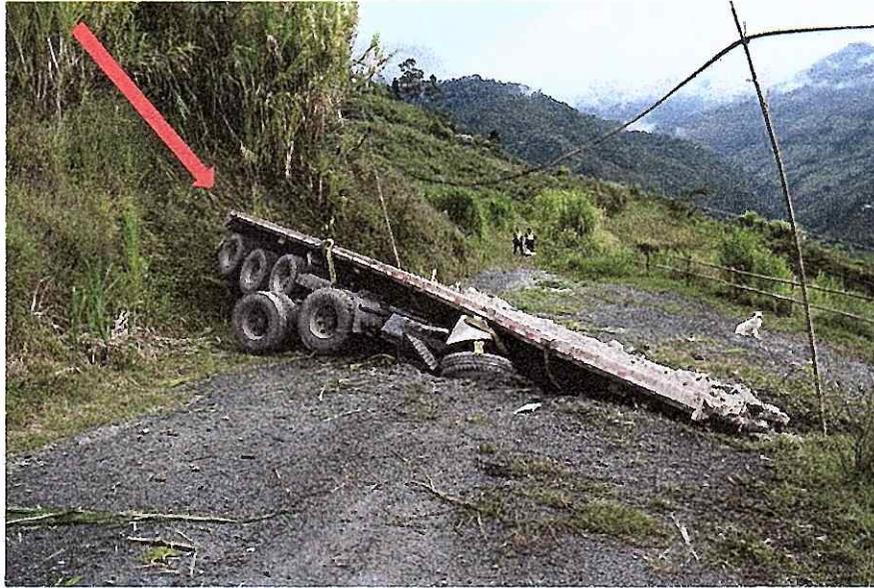
Apilamiento de toda su unidad. Tractores, perdida o desplazamiento de motor, caja transmision, danos trailer, chasis doblado y desplazamiento de los ejes.

IMAGEN N° 12 FOTOGRAFIA PLANO GENERAL: EN ESTA IMAGEN SE PUEDE OBSERVAR COMO EVIDENCIA No. 10, LA POSICIÓN FINAL Y LOS DAÑOS GENERALES OCASIONADOS AL TRAILER IDENTIFICADO CON R72727, EL CUAL TRANSPORTABA INSUMOS SOLIDOS (CEMENTO), MISMO QUE CAYO POR PENDIENTE DESENDENTE.

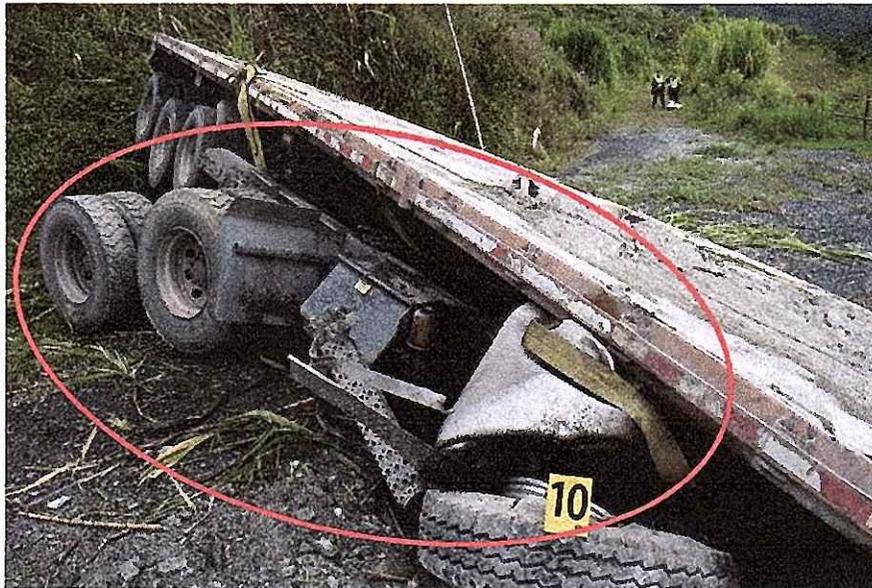
IMAGEN N° 13 FOTOGRAFIA PLANO MEDIO: EN ESTA IMAGEN SE PUEDE OBSERVAR, LA POSICIÓN FINAL DE LA UNIDAD TRACTORA DEL VEHICULO CLASE TRACTOCAMIÓN MARCA INTERNATIONAL, LINEA 7600SBA, DE PLACAS SNR-177, MODELO 2012, COLOR VERDE, SERVICIO PUBLICO, TIPO DE CARROCERIA SRS, CAPACIDAD KG 19.489, MOTOR NRO 35292559, CHASIS NRO 3HSWYAHT0CN639716, LICENCIA DE TRANSITO NRO 10012040519, LA CUAL QUEDO UBICADA DEBAJO DEL TRAILER IDENTIFICADO CON R72727.

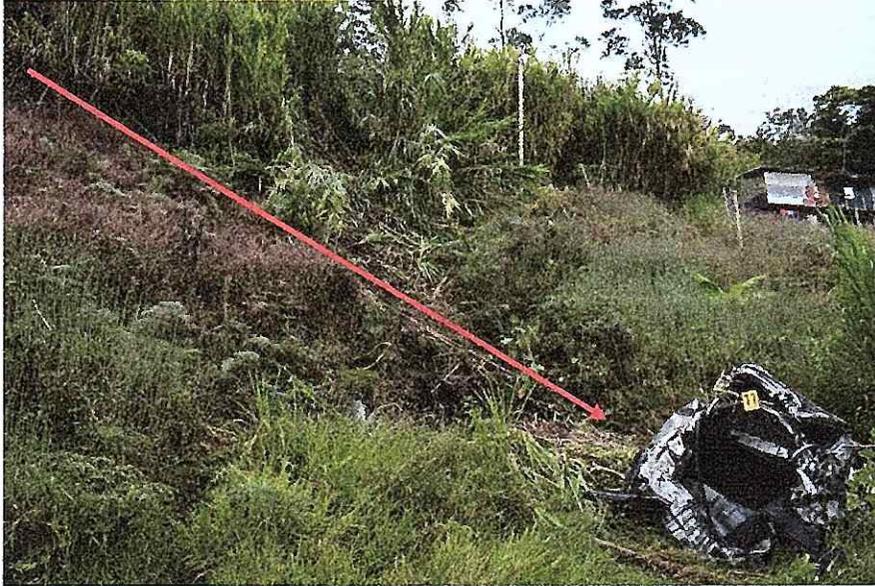
Daños en toda la estructura del vehiculo, partes que sufrieron volcamiento por en cabina, el baldeador de los cuatro puertas, techo, capo, se accionaron todos su airbag...

IMAGEN N° 14 FOTOGRAFIA PLANO GENERAL: EN ESTA IMAGEN SE PUEDE OBSERVAR LA POSICION FINAL DE LA EVIDENCIA MARCADA CON EL No. 11, LA CUAL SE TRATA DE UN VEHICULO CLASE AUTOMOVIL MARCA KIA, LINEA CERATO, DE PLACAS JNW-700, MODELO 2021, COLR GRIS ACERO, SERVICIO PARTICUAR, TIPO DE CARROCERIA SEDAN, MOTOR NRO G4FGL039090, CHASIS NRO 3KPF341ABME312813, LICENCIA DE TRANSITO NRO 10022266345, DE PROPIEDAD DE ANDRES MAURICIO TORRES SILVA CC NRO. 79.952.530.

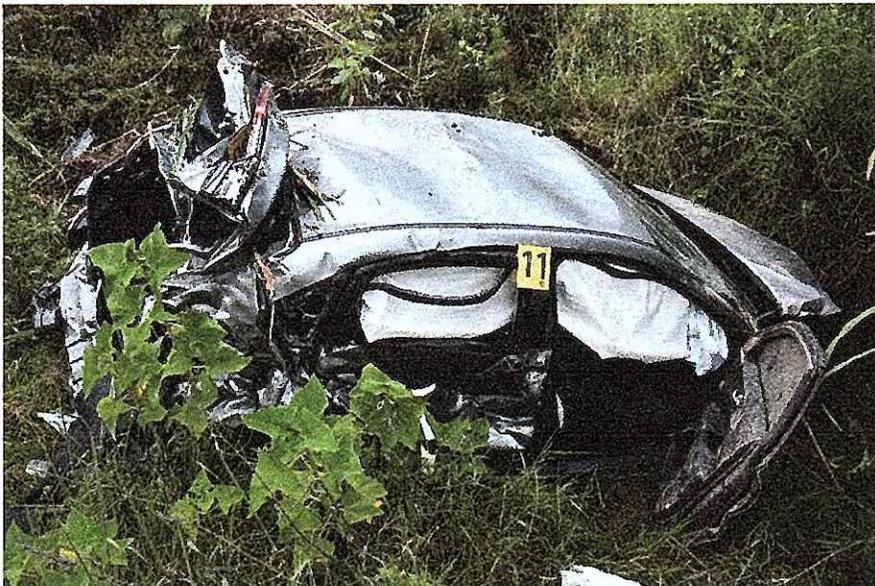
IMAGEN N° 15 FOTOGRAFIA PLANO MEDIO: EN ESTA IMAGEN SE LOGRA OBSERVAR CON MAS DETALLE LA POSICION FINAL DEL VEHICULO CLASE AUTOMOVIL MARCA KIA, LINEA CERATO, DE PLACAS JNW-700, ASI COMO LOS DAÑOS OCACIONADOS POR EL IMPACTO DEL VEHICULO TRACTOCAMION Y LA CAIDA CERTICAL DESENDENTE.

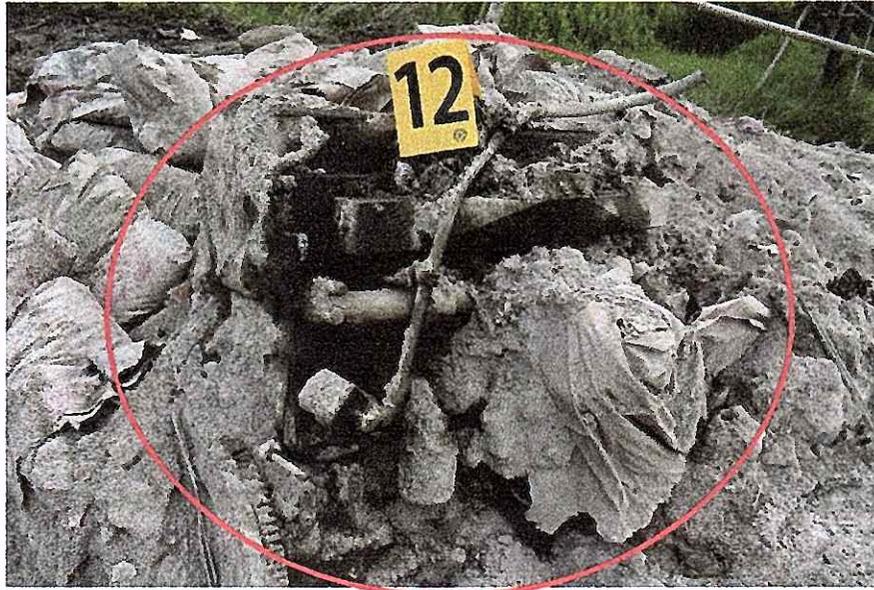
IMAGEN N° 16 FOTOGRAFIA PLANO MEDIO: COMO EVIDENCIA No. 12, SE LOGRA OBSERVAR EN ESTA IMAGEN EL MOTOR DEL TRACTOCAMION IDENTIFICADO CON No. 35292559, EL CUAL SUFRIO DESPRENDIMIENTO TOTAL DEL CHASIS DEL VEHICULO **CLASE TRACTOCAMIÓN MARCA INTERNATIONAL**, LINEA 7600SBA, DE PLACAS SNR-177, MODELO 2012, COLOR VERDE, SERVICIO PUBLICO, TIPO DE CARROCERIA SRS, CAPACIDAD KG 19.489, MOTOR NRO 35292559, CHASIS NRO 3HSWYAHT0CN639716, LICENCIA DE TRANSITO NRO 10012040519.

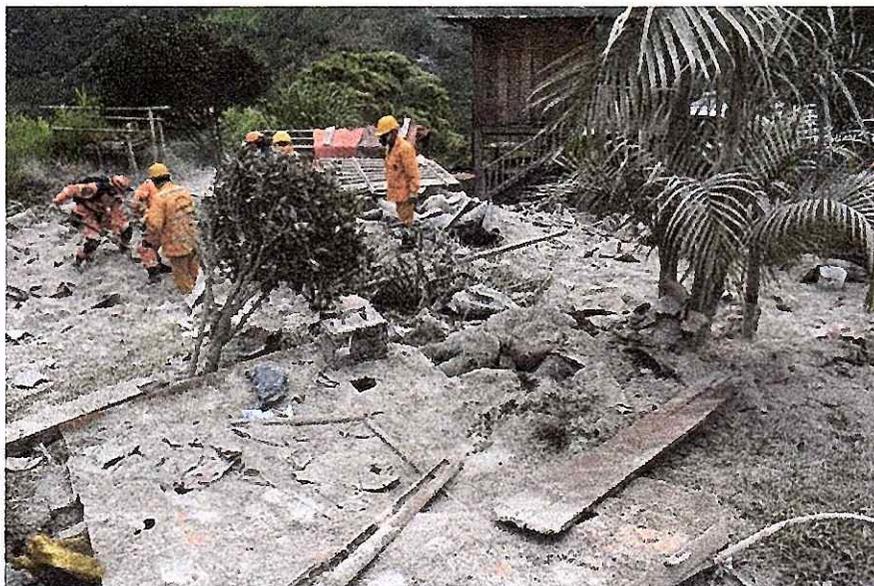
IMAGEN N° 17 FOTOGRAFIA PLANO GENERAL: EN ESTA IMAGEN SE PUEDE OBSERVAR EL APOYO QUE SE PRESTO POR PARTE DEL PERSONAL DE INVIA, CUERPO DE BOMBEROS Y DEFENSA CIVIL, EN LA REMISION DE LOS INSUMOS SOLIDOS (CEMENTO) ASI COMO LA BUSQUEDA Y LOCALIZACION DE POSIBLES PERSONAS LESIONADAS O FALLECIDAS.

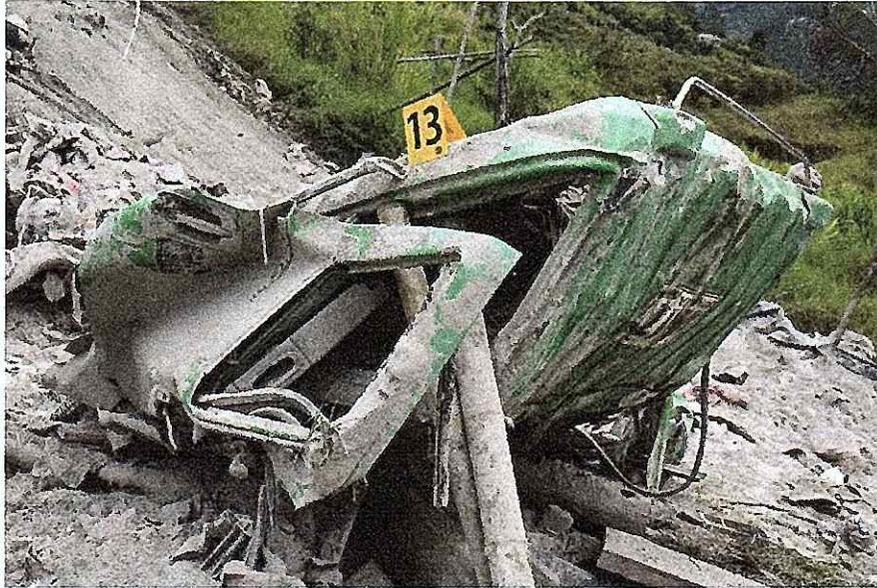
IMAGEN N° 18 FOTOGRAFIA PRIMER PLANO: EN ESTA IMAGEN SE PUEDE OBSERVAR LA POSICION FINAL DE LA CABINA DEL TRACTOCAMION MARCA INTERNATIONAL, LINEA 7600SBA, DE PLACAS SNR-177, MODELO 2012, COLOR VERDE, SERVICIO PUBLICO, TIPO DE CARROCERIA SRS, CAPACIDAD KG 19.489, MOTOR NRO 35292559, CHASIS NRO 3HSWYAHT0CN639716, LICENCIA DE TRANSITO NRO 10012040519; LA CUAL SUFRIO DESPRENDIMIENTO DEL CHASIS, ASI COMO MULTIPLES DAÑOS ESTRUCTURALES.

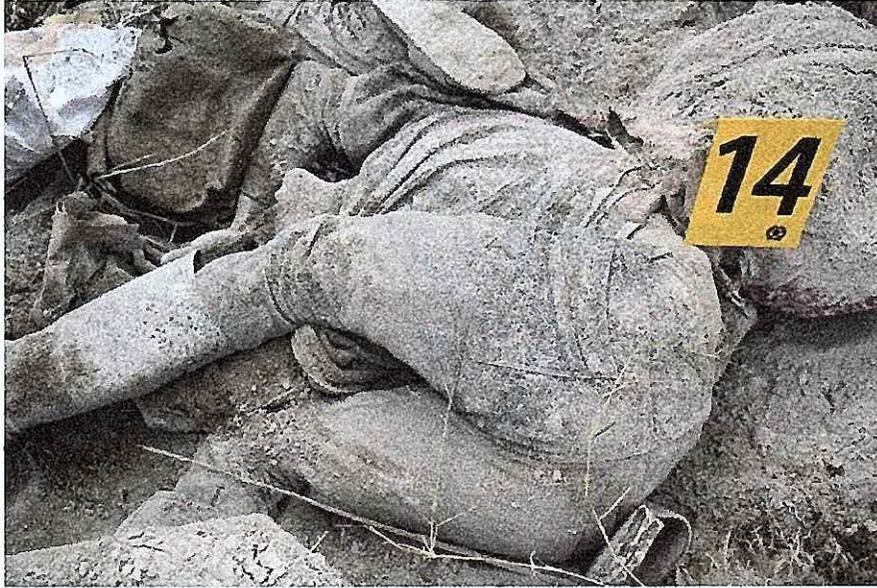
IMAGEN N° 19 FOTOGRAFIA PLANO MEDIO: COMO EVIDENCIA No. 14, SE PUEDE OBSERVAR EN ESTA IMAGEN EL CUERPO SIN VIDA DE UNA PERSONA DE SEXO MASCULINO, EL CUAL NO SE LOGRO IDENTIFICAR EN EL MOMENTO YA QUE NO PORTABA DOCUMENTACION DE IDENTIDAD Y QUIEN SEGÚN VERSION DE PERSONAL DE INVIAS, SE ENCONTRABA MOVILIZANDOSE COMO POLIZÓN EN LA PARTE POSTERIOR SUPERIOR DEL TRAILER IDENTIFICADO CON R72727.

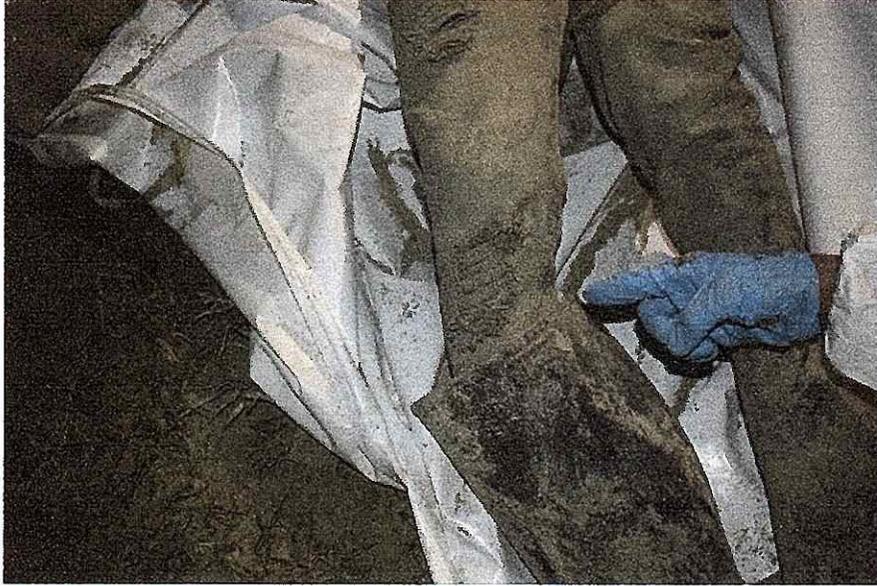
IMAGEN N° 20 FOTOGRAFIA DE PRIMER PLANO: EN ESTA IMAGEN SE LOGRA OBSERVAR FRACTURA TERCIO SUPERIOR PIERNA DERECHA EN EL CUERPO SIN VIDA DE UNA PERSONA DE SEXO MASCULINO IDENTIFICADO COMO EVIDENCIA No. 14.

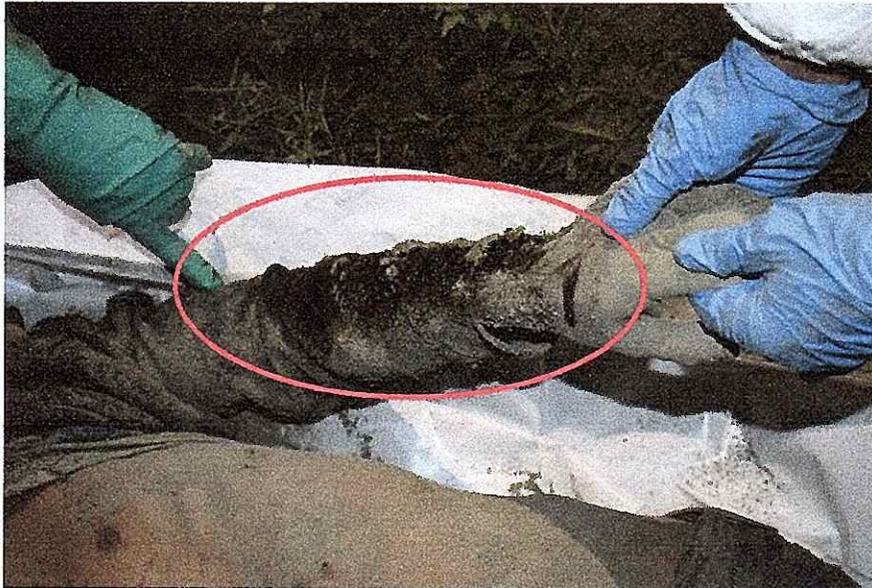
IMAGEN N° 21 FOTOGRAFIA DE PRIMER PLANO: EN ESTA IMAGEN SE LOGRA OBSERVAR FRACTURA CON EXPOSICION EN EL TERCIO MEDIO ANTEBRAZO IZQUIERDO EN EL CUERPO SIN VIDA DE UNA PERSONA DE SEXO MASCULINO IDENTIFICADO COMO EVIDENCIA No. 14.

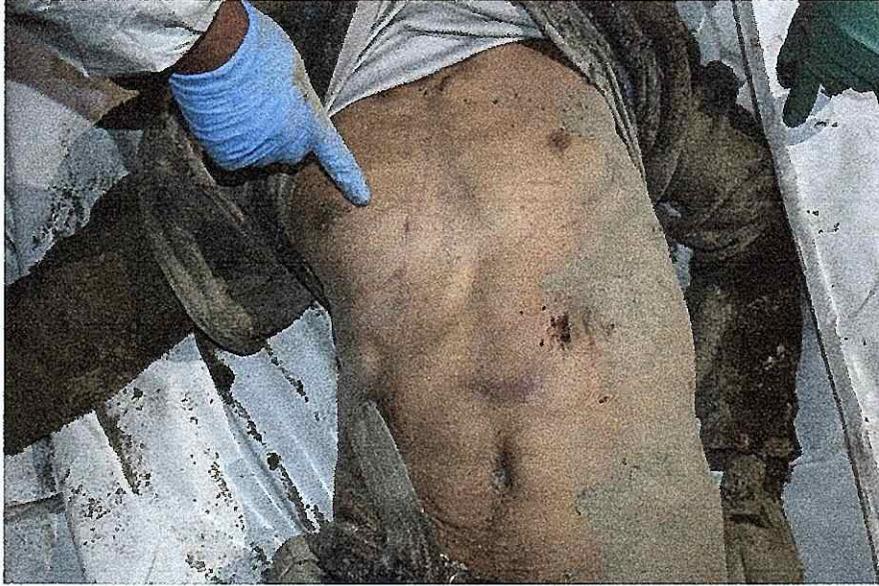
IMAGEN N° 22 FOTOGRAFIA DE PRIMER PLANO: EN ESTA IMAGEN SE LOGRA OBSERVAR MULTIPLES LACERACIONES EN LA ZONA CONDROESTERNAL EN EL CUERPO SIN VIDA DE UNA PERSONA DE SEXO MASCULINO IDENTIFICADO COMO EVIDENCIA No. 14.

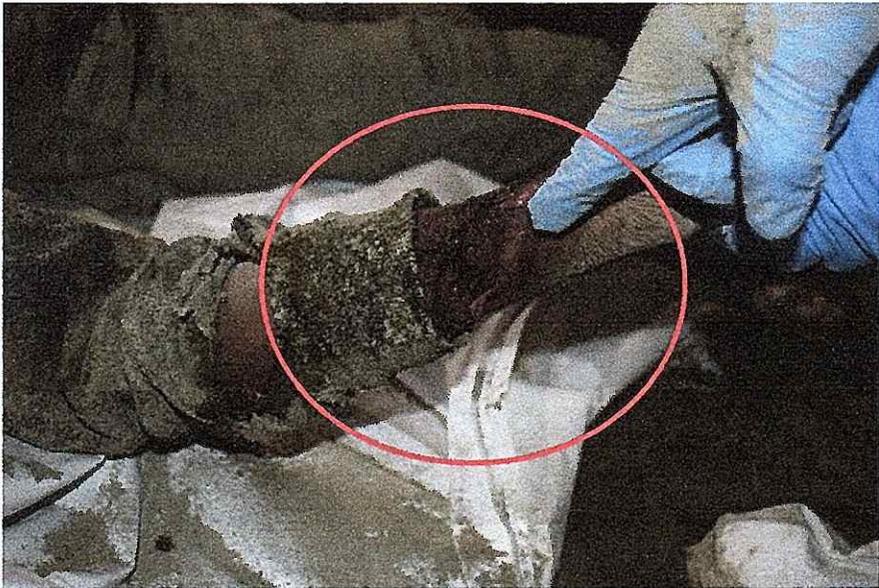
IMAGEN N° 23 FOTOGRAFIA DE PRIMER PLANO: EN ESTA IMAGEN SE LOGRA OBSERVAR FRACTURA CON EXPOSICION TERCIO MEDIO ANTEBRAZO DERECHO EN EL CUERPO SIN VIDA DE UNA PERSONA DE SEXO MASCULINO IDENTIFICADO COMO EVIDENCIA No. 14.

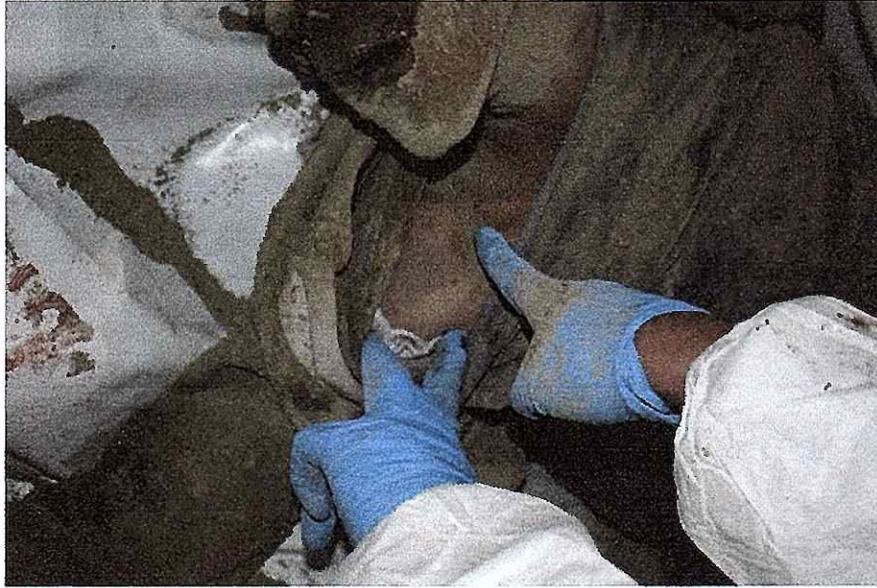
IMAGEN N° 24 FOTOGRAFIA DE PRIMER PLANO: EN ESTA IMAGEN SE LOGRA OBSERVAR FRACTURA EN LA ZONA DELTOIDEAS DERECHA EN EL CUERPO SIN VIDA DE UNA PERSONA DE SEXO MASCULINO IDENTIFICADO COMO EVIDENCIA No. 14.

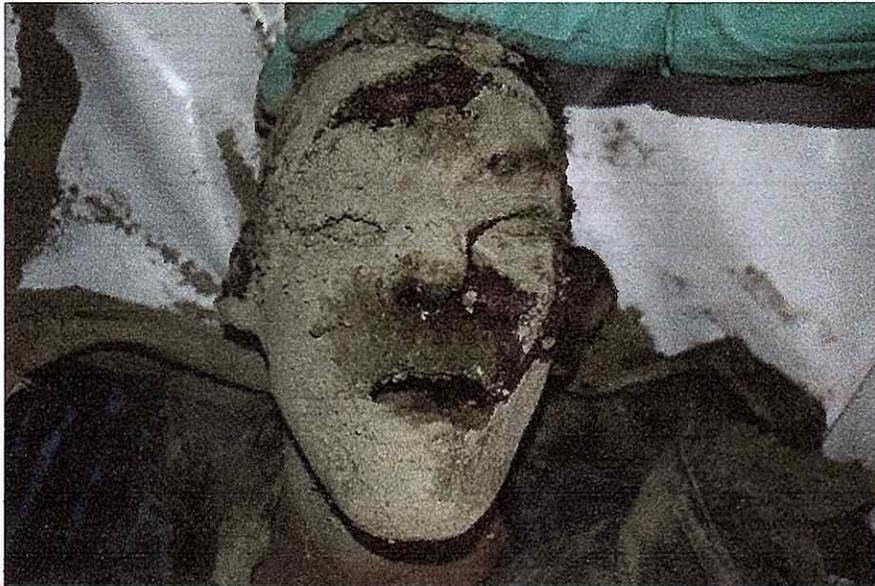
IMAGEN N° 25 FOTOGRAFIA DE PRIMER PLANO: EN ESTA IMAGEN SE LOGRA OBSERVAR CARACTERISTICAS MORFOCROMATICAS DEL CUERPO SIN VIDA DE UNA PERSONA DE SEXO MASCULINO IDENTIFICADO COMO EVIDENCIA No. 14.

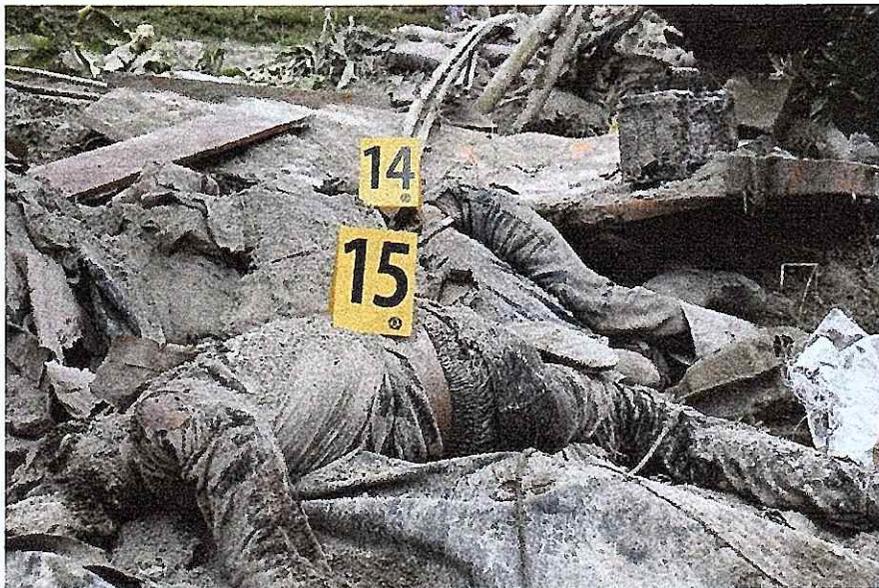
IMAGEN N° 26 FOTOGRAFIA PLANO MEDIO: COMO EVIDENCIA No. 15, SE PUEDE OBSERVAR EN ESTA IMAGEN EL CUERPO SIN VIDA DE UNA PERSONA DE SEXO MASCULINO, EL CUAL NO SE LOGRO IDENTIFICAR EN EL MOMENTO YA QUE NO PORTABA DOCUMENTACION DE IDENTIDAD Y QUIEN SEGÚN VERSION DE PERSONAL DE INVIAS, SE ENCONTRABA MOVILIZANDOSE COMO POLIZÓN EN LA PARTE POSTERIOR SUPERIOR DEL TRAILER IDENTIFICADO CON R72727.

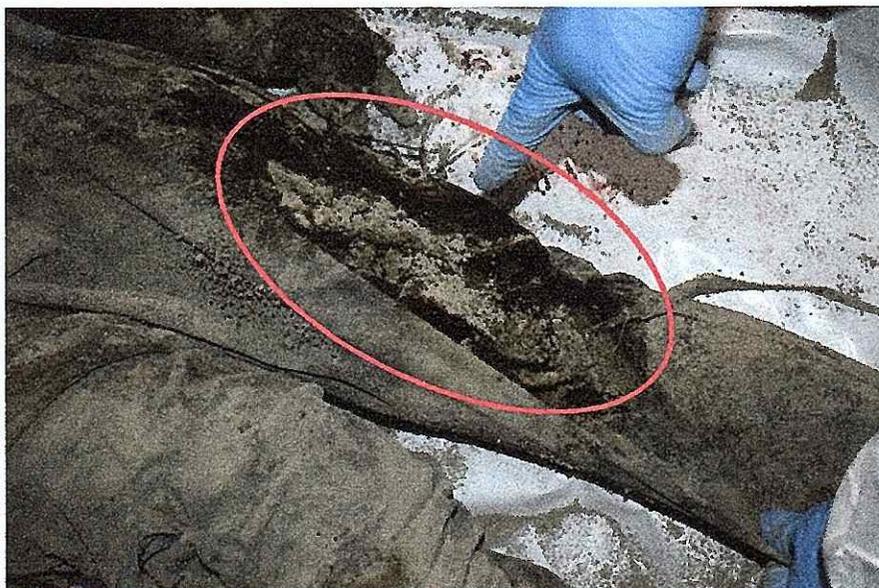
IMAGEN N° 27 FOTOGRAFIA DE PRIMER PLANO: EN ESTA IMAGEN SE LOGRA OBSERVAR FRACTURA CON EXPOSICION DE HUESO EN EL MIEMBRO INFERIOR IZQUIRDO TERCIO MEDIO DEL CUERPO SIN VIDA DE UNA PERSONA DE SEXO MASCULINO IDENTIFICADO COMO EVIDENCIA No. 15.

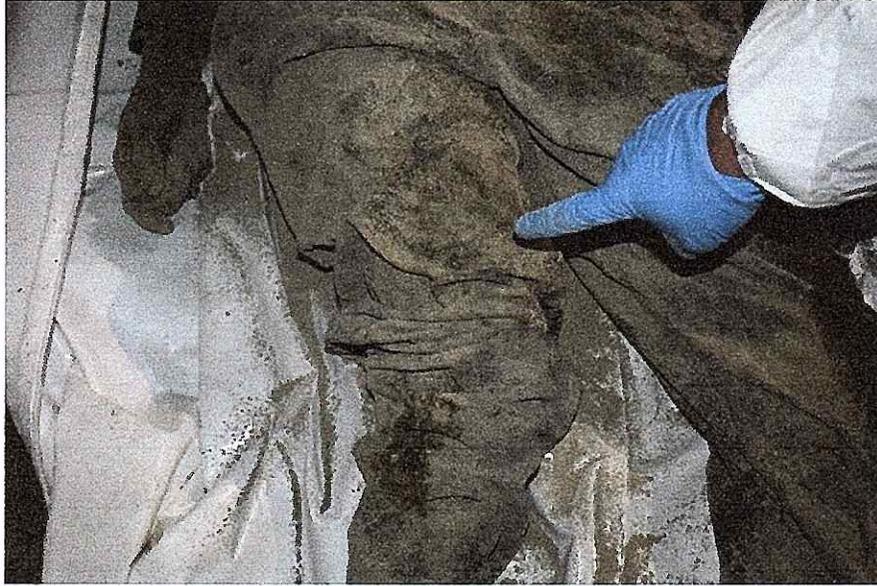
IMAGEN N° 28 FOTOGRAFIA DE PRIMER PLANO: EN ESTA IMAGEN SE LOGRA OBSERVAR FRACTURA MIEMBRO INFERIOR DERECHO TERCIO MEDIO DEL CUERPO SIN VIDA DE UNA PERSONA DE SEXO MASCULINO IDENTIFICADO COMO EVIDENCIA No. 15.

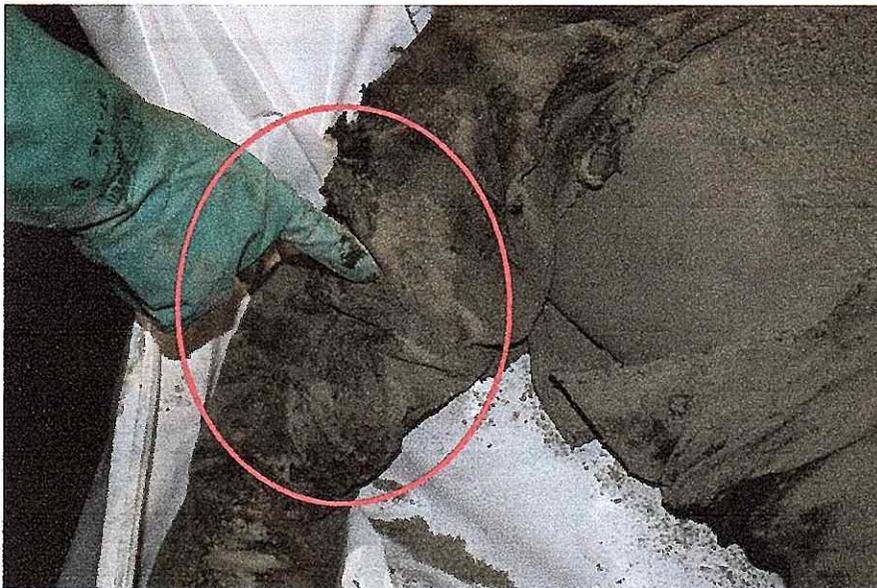
IMAGEN N° 29 FOTOGRAFIA DE PRIMER PLANO: EN ESTA IMAGEN SE LOGRA OBSERVAR FRACTURA MIEMBRO SUPERIOR DERECHO EN SU TERCIO MEDIO DEL CUERPO SIN VIDA DE UNA PERSONA DE SEXO MASCULINO IDENTIFICADO COMO EVIDENCIA No. 15.

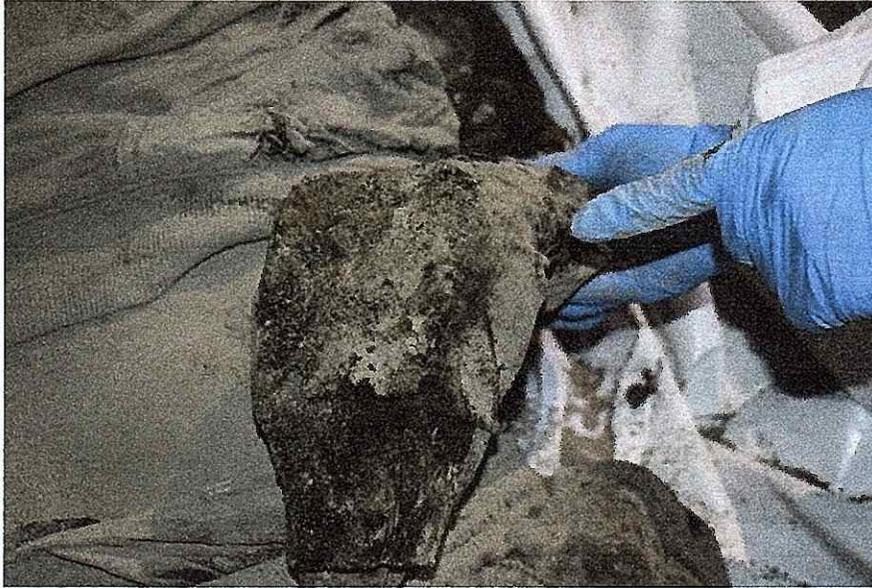
IMAGEN N° 30 FOTOGRAFIA DE PRIMER PLANO: EN ESTA IMAGEN SE LOGRA OBSERVAR FRACTURA TERCIO INFERIOR ANTEBRAZO IZQUIERDO DEL CUERPO SIN VIDA DE UNA PERSONA DE SEXO MASCULINO IDENTIFICADO COMO EVIDENCIA No. 15.

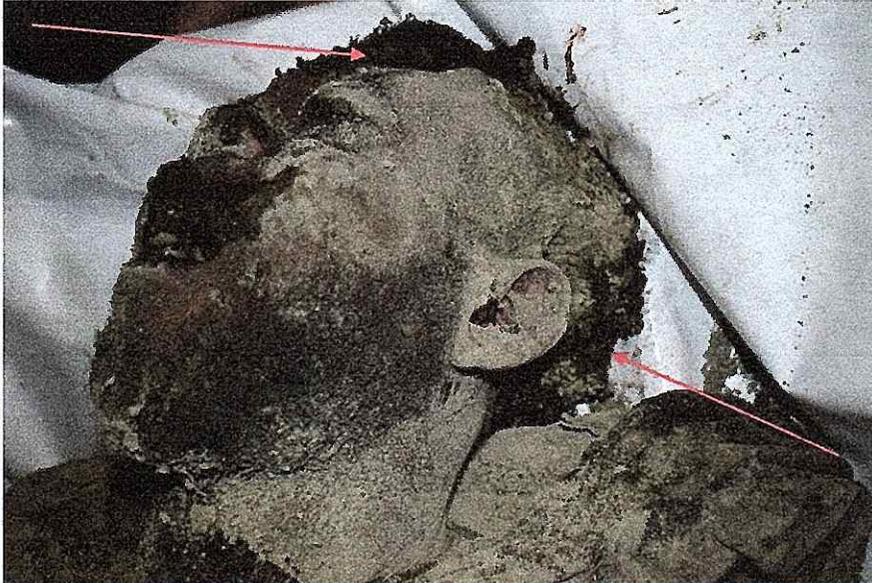
IMAGEN N° 31 FOTOGRAFIA DE PRIMER PLANO: EN ESTA IMAGEN SE LOGRA OBSERVAR HERIDA ABIERTA CON EXPOSICION DE MATERIA ENCEFALICA EN LA PARTE PARIETAL DE LA CABEZA DEL CUERPO SIN VIDA DE UNA PERSONA DE SEXO MASCULINO IDENTIFICADO COMO EVIDENCIA No. 15.

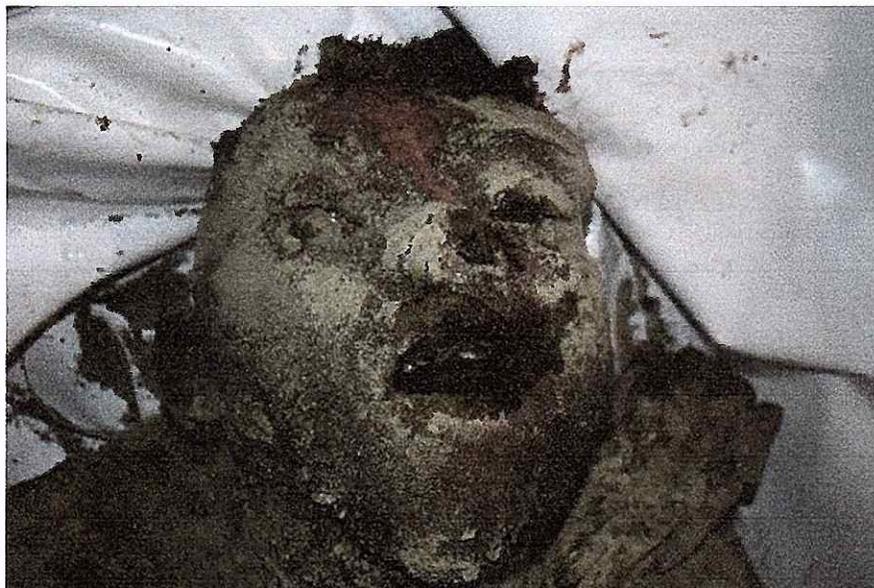
IMAGEN N° 32 FOTOGRAFIA DE PRIMER PLANO: EN ESTA IMAGEN SE LOGRA OBSERVAR CARACTERISTICAS MORFOCROMATICAS DEL CUERPO SIN VIDA DE UNA PERSONA DE SEXO MASCULINO IDENTIFICADO COMO EVIDENCIA No. 15.

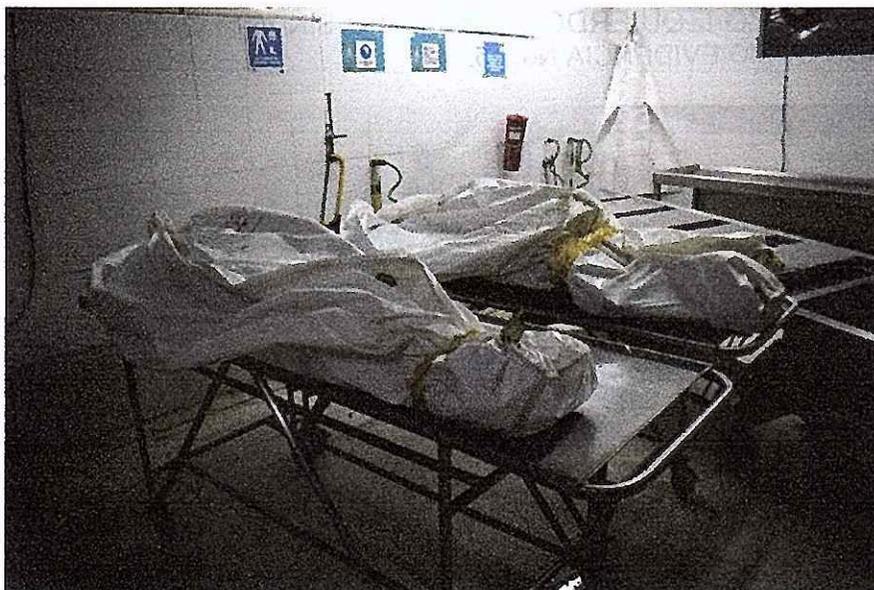
IMAGEN N° 33 FOTOGRAFIA PLANO MEDIO: EN ESTA IMAGEN SE PUEDE OBSERVAR, LOS CUERPOS SIN VIDA DE DOS PERSONAS DE SEXO MASCULINO, NO IDENTIFICADAS; LOS CUALES FUERON DEJADOS A DISPOSICIÓN DE MEDICINA LEGAL DEL CENTRO HOSPITALARIO LA MISERICORDIA DEL MUNICIPIO DE CLARACA.
