# INFORME POLICIAL DE ACCIDENTES DE TRÁNSITO No. C-

## ACTA DE INSPECCIÓN A LUGARES – FPJ - 9

| | | | | | | | | | | INFORME INVESTIGADOR DE CAMPO – FPJ – 11 | | | | | | | | | | | | | |

## ALBUM FOTOGRÁFICO

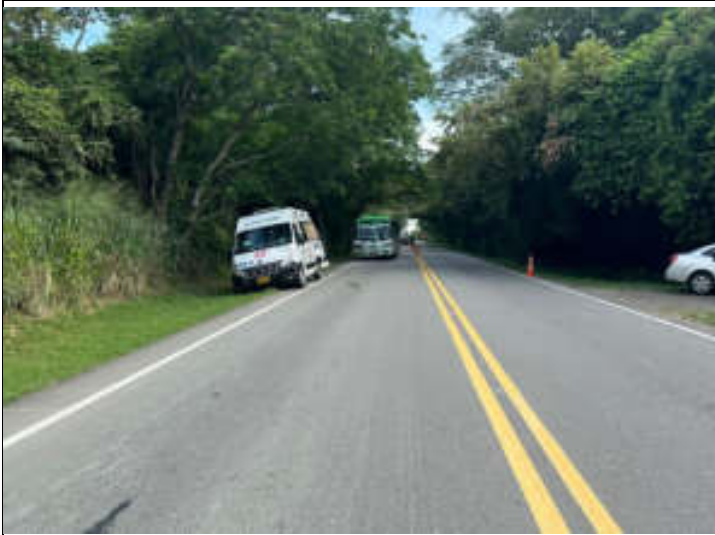
**IMAGEN NRO. 01 – PANORAMICA:** Se observa tramo de vía, km 32+400 mts de la vía Ibagué-Mariquita Ruta 4305, sector La Caima, jurisdicción del municipio de Alvarado de geometría recta, con señalización horizontal.

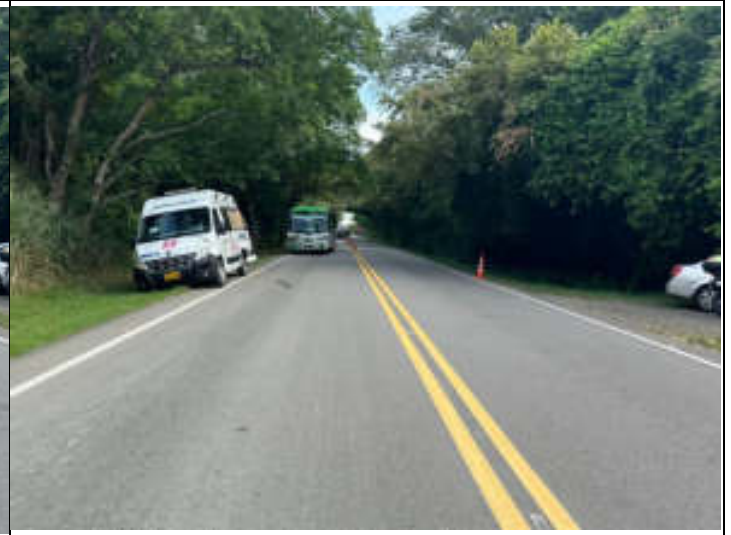
**IMAGEN NRO. 02 – PLANO GENERAL:** Se observa posición final de los vehículos ambulancia y buseta involucrados, evidenciando la posición y geometría recta de la calzada en el km 32+400 mts de la vía Ibagué- Mariquita Ruta 4305, sector La Caima, jurisdicción del municipio de Alvarado.

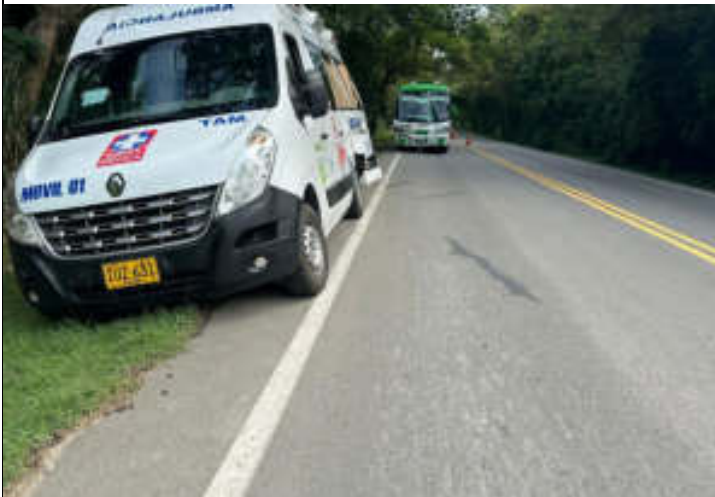
**IMAGEN NRO. 03 – PLANO MEDIO:** Se observa EMP Y EF N°1 (Vehículo Tipo Ambulancia, Modelo 2017, Marca Renault, Color Blanco Glacial, de Placas IUZ-631), hallada entre la berma derecha y zona verde.

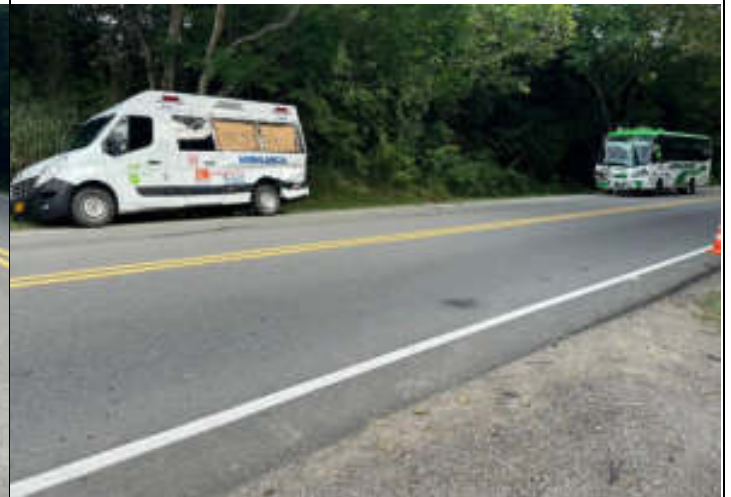
**IMAGEN NRO. 04 – PLANO MEDIO:** Se observa EMP Y EF N°1 (Vehículo Tipo Ambulancia, Modelo 2017, Marca Renault, Color Blanco Glacial, de Placas IUZ-631), evidenciando la posición final del vehículo buseta como del vehículo N°1 ambulancia.

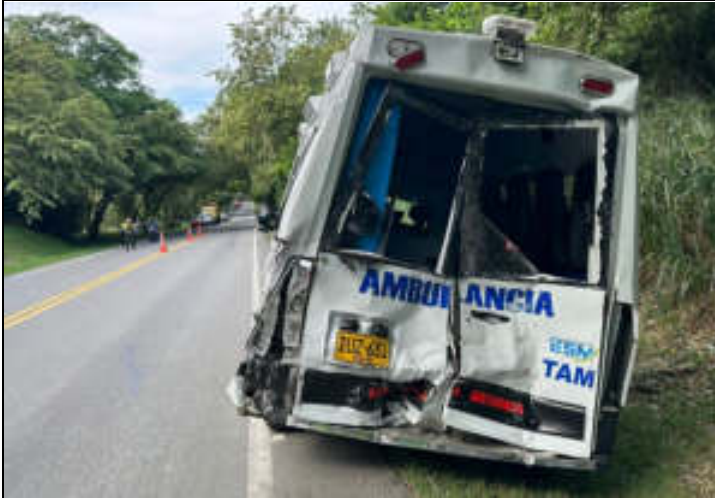
8.6. DESCRIPCIÓN DAÑOS MATERIALES DEL VEHICULO: Vehículo sufre daños en toda la parte posterior: GUARDABAMOS, BOMPU, PUERTAS TRASERAS, UNIDADES DE LUZ, STOP, PARACHOCES, LA TRACETA.

**IMAGEN NRO. 05 – PLANO MEDIO:** Se observa tramo de vía en kilómetro 32+400 metros, evidenciando señalización horizontal y **EMP Y EF N°1** (Vehículo Tipo Ambulancia de Placas **IUZ-631**, evidenciando daños en parte posterior.

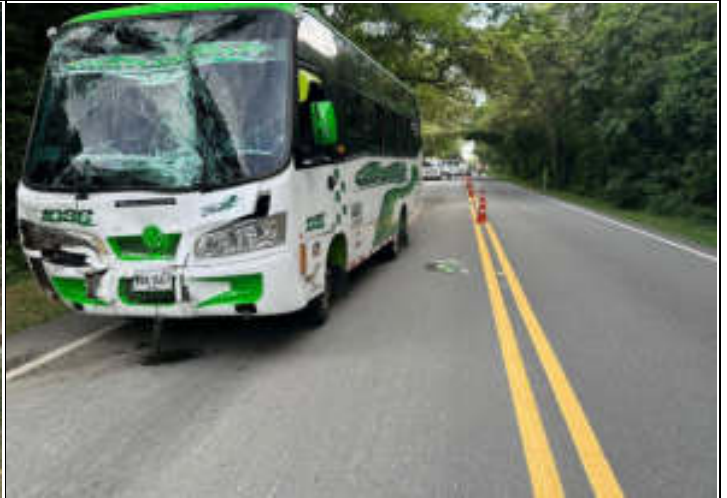
**IMAGEN NRO. 06 –PLANO MEDIO:** Se observa **EMP Y EF N°2** (Buseta servicio público, modelo 2008, empresa Cootrasnorte, marca Volkswagen, color blanco verde, de placas **WBK-067**, hallada en el carril derecho de la calzada en sentido Ibagué- Mariquita.

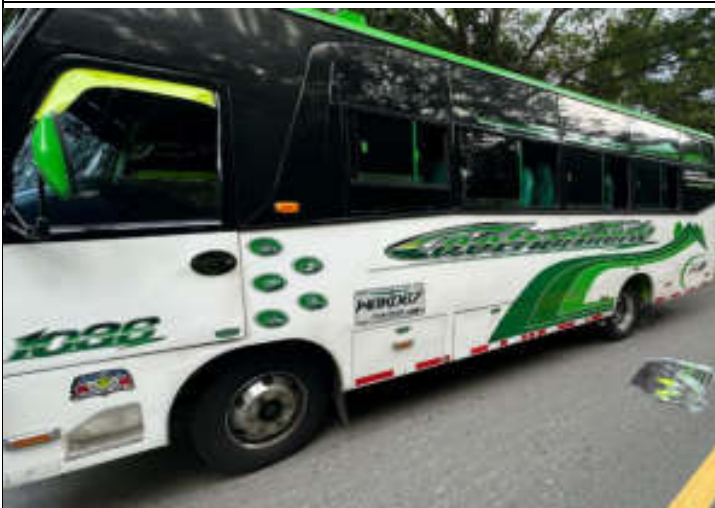
**IMAGEN NRO. 07 – PLANO MEDIO:** Se observa Vehículo Buseta servicio público, modelo 2008, empresa Cootrasnorte, marca Volkswagen, color blanco verde, de placas **WBK-067**, evidenciando el costado izquierdo del mismo sin presencia de daños materiales.

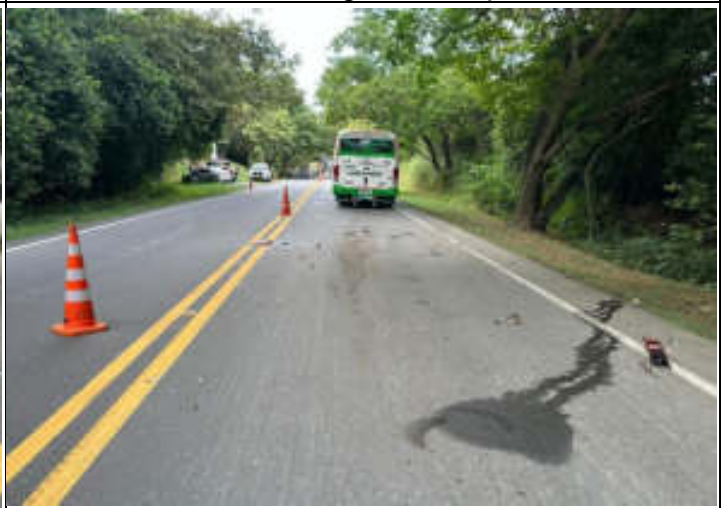
**IMAGEN NRO. 08 –PLANO MEDIO:** Se observa tramo de vía, km 32+400 mts de la vía Ibagué-Mariquita Ruta 4305, sector La Caima, jurisdicción del municipio de Alvarado de geometría recta, con señalización horizontal.

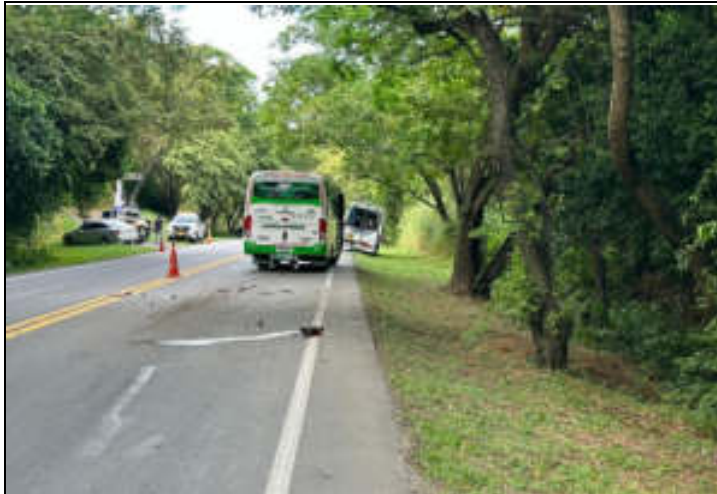
**IMAGEN NRO. 07 – PLANO MEDIO:** Se observa Tramo de vía, km 32+400 mts de la vía Ibagué-Mariquita Ruta 4305, sector La Caima, jurisdicción del municipio de Alvarado de geometría recta, con señalización horizontal.

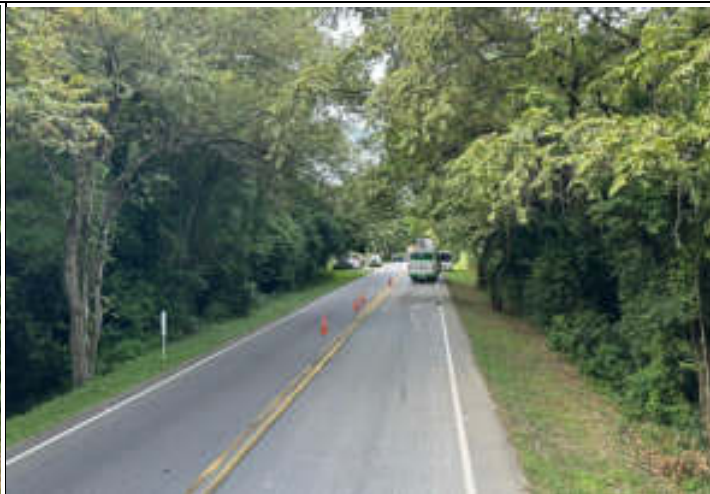
**IMAGEN NRO. 08 –PLANO MEDIO:** Se observa tramo de vía, km 32+400 mts de la vía Ibagué-Mariquita Ruta 4305, sector La Caima, jurisdicción del municipio de Alvarado evidenciando la posición final del vehículo buseta con relación a la utilización de los carriles de la calzada.
