Asunto: Concepto técnico Sitios Críticos Málaga – Los Curos.

**PRESTAR LOS SERVICIOS DE CONSULTORÍA PARA BRINDAR ASISTENCIA  
TÉCNICA ESPECIALIZADA A LA SUBGERENCIA DE PROYECTOS EN LOS  
PROYECTOS QUE LE SEAN REQUERIDOS DEL SECTOR TRANSPORTE DEL  
FONDO ADAPTACIÓN.**

**SITIOS CRÍTICOS 23, 24, 25, 27, 39, 40, 41,  
42 y 54, VÍA MÁLAGA – LOS CUROS, EN EL DEPARTAMENTO  
SANTANDER.**

**NOVIEMBRE DE 2019**

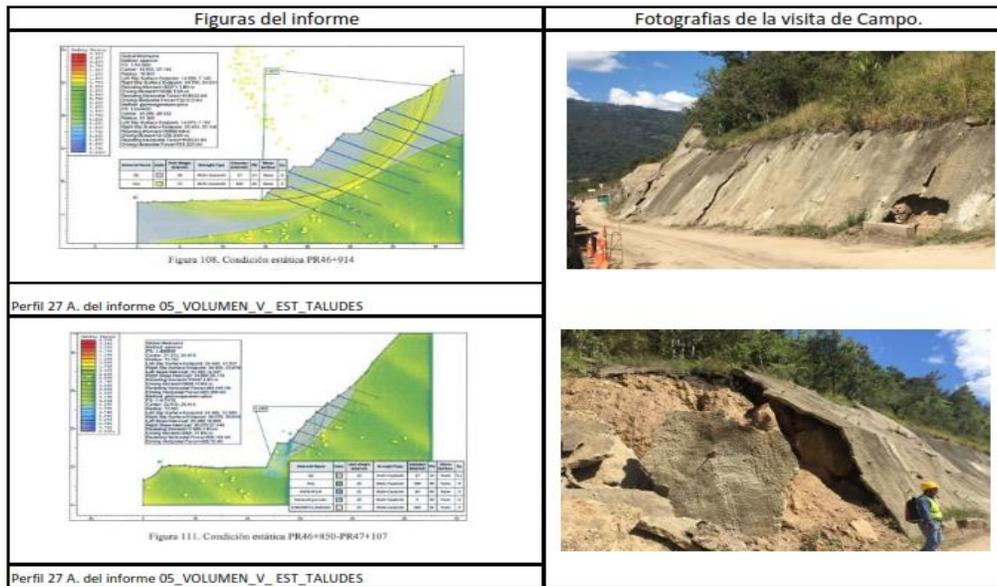
El diseñador señala que el deslizamiento es de tipo traslacional, pero lo analiza como si fuera rotacional, por tanto no son congruentes.

Como se muestra en la Figura 3-1, al realizar la comparación de las secciones analizadas y presentadas en el informe con las obras o secciones evidenciadas en campo, no son congruentes.

Figura 3-1. Comparación entre las secciones analizadas y las secciones construidas.

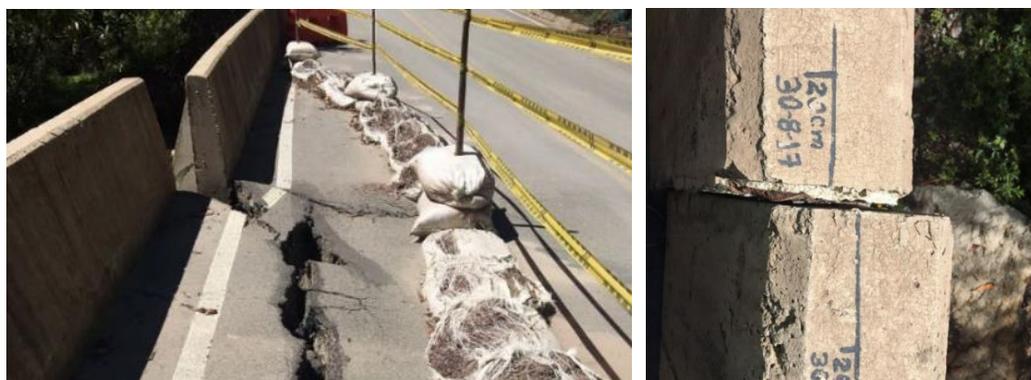
El diseñador identifica y menciona en el diagnóstico geotécnico, que el fenómeno de afectación es de tipo *reptación o flujo plástico*, generando desplazamientos lentos del suelo, lo que se puede corroborar con la inclinación de la vegetación de las laderas, adicionalmente menciona que el proceso erosivo se debe a la concentración de aguas de escorrentía.

Tal y como se mencionó anteriormente, la inclinación de la vegetación es una clara evidencia del fenómeno diagnosticado por el diseñador, el cual se sigue presentando actualmente. El factor detonante de este fenómeno, es la insuficiencia de obras hidráulicas, problema que fue detectado por el diseñador *CONSORCIO DIS – EDL LTDA INGENIEROS CONSULTORES*, pero las obras propuestas y construidas aparentemente fueron

insuficientes para la atención de la inestabilidad del terreno, ocasionando el daño del muro construido.

Figura 3-2. Desplazamiento de los módulos del muro.

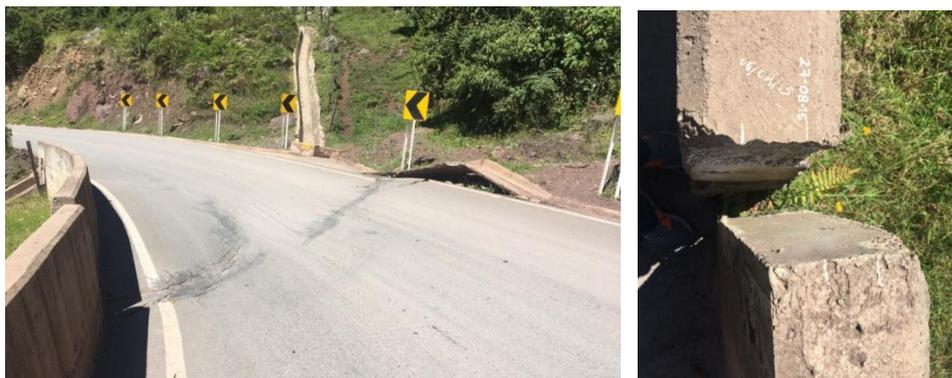
El diagnóstico de este sitio crítico fue identificado como un proceso morfodinámico o de flujo plástico de los materiales, afectando los suelos residuales y ocasionando hundimientos en la vía. No hay existencia de obras hidráulicas por lo cual el agua se acumula superficial y subsuperficialmente, aumentando la problemática.

Aparentemente, la insuficiencia de obras hidráulicas influye en los movimientos diferenciales del terreno, generando un desplazamiento y un hundimiento transversal en la vía, específicamente en la unión de los módulos del muro, al mismo tiempo que se vieron afectadas algunas obras de arte como la cuneta.

Figura 3-3. Fallas presentadas en el sitio crítico 39, 40.

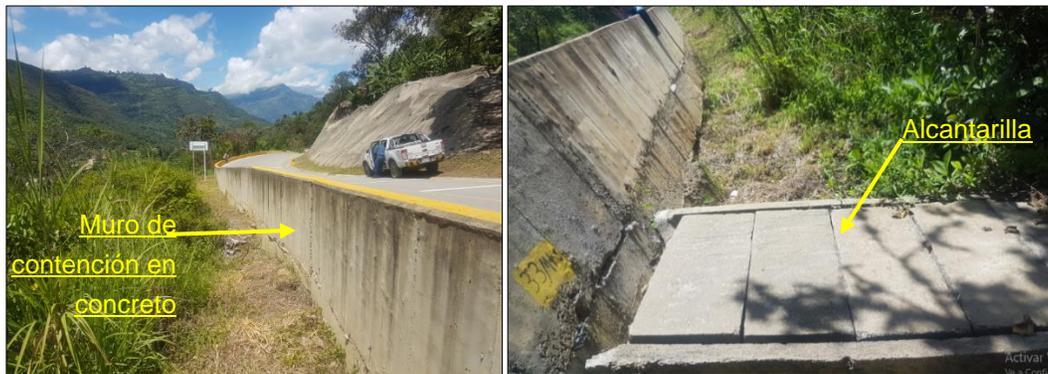
Figura 4-2. Muro 1 del sitio crítico 23, 24 25.

En la visita a campo, se evidenció que el muro construido se encuentra estable y no presenta ningún daño en su estructura, igual que las obras de drenaje como se muestra en la Figura 4-2.

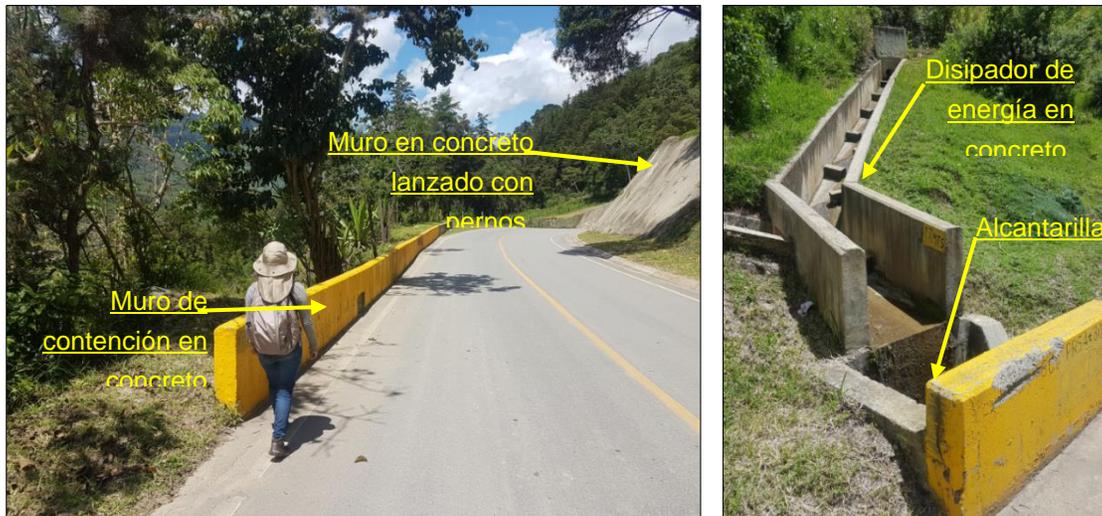
En campo se evidenció que el muro y las obras hidráulicas no presentan deformaciones y actualmente se encuentran estabilizando el terreno.

Figura 4-3. Muro 2 del sitio crítico 23, 24 25.

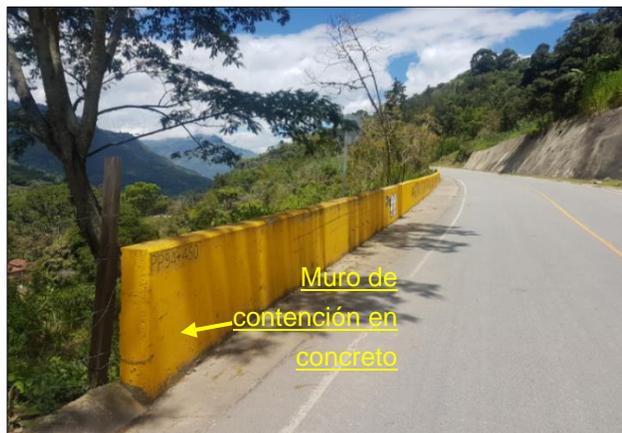
Figura 4-5. Muro 4 del sitio crítico 23, 24 25.

En la Figura 4-5, se observa que el muro proyectado, actualmente cumple con la función de estabilizar este tramo de la vía.

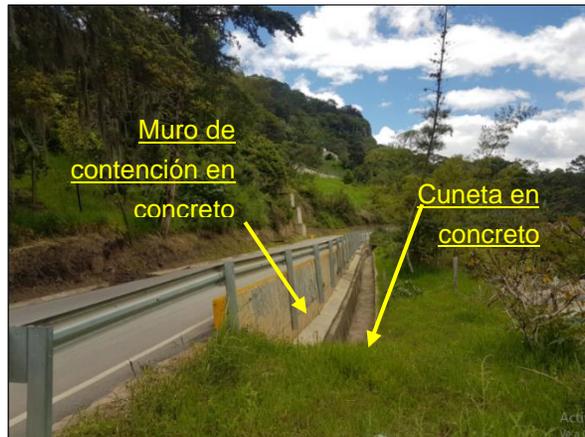
Figura 4-6. Muro 5 del sitio crítico 23, 24 25.

Como se muestra en la Figura 4-6, el muro de contención y las obras hidráulicas (cuneta en concreto) se encuentra en buenas condiciones y cumple con la función de estabilización de la vía en este punto.

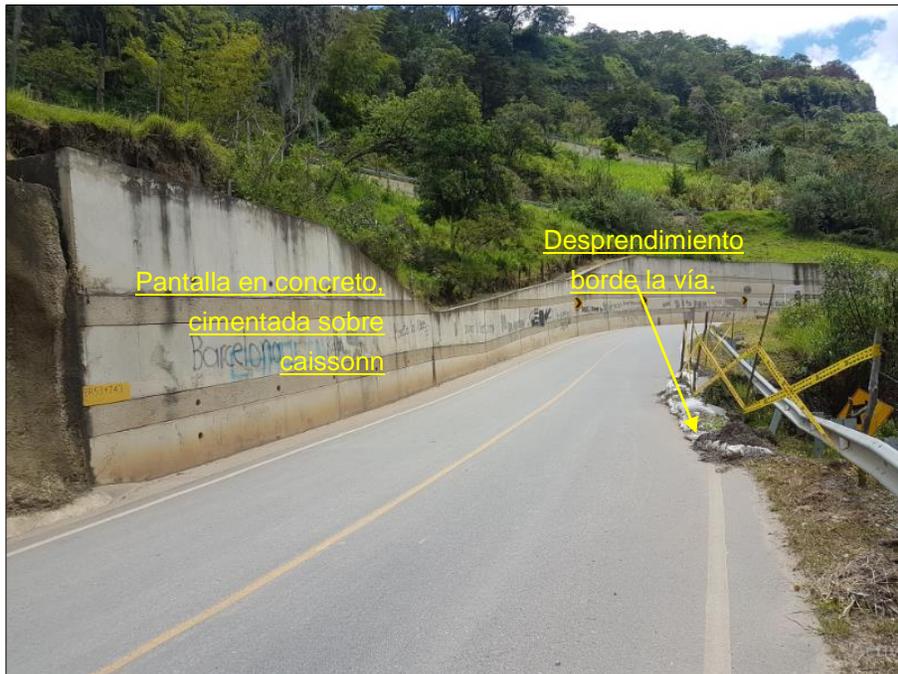
La descripción del informe hace referencia al muro construido en la margen izquierda de la vía, sentido Los Curos - Málaga, que se encuentra sin deformaciones y cumple con la estabilización de la ladera superior.

Figura 4-7. Muro 6 del sitio crítico 23, 24 y 25.

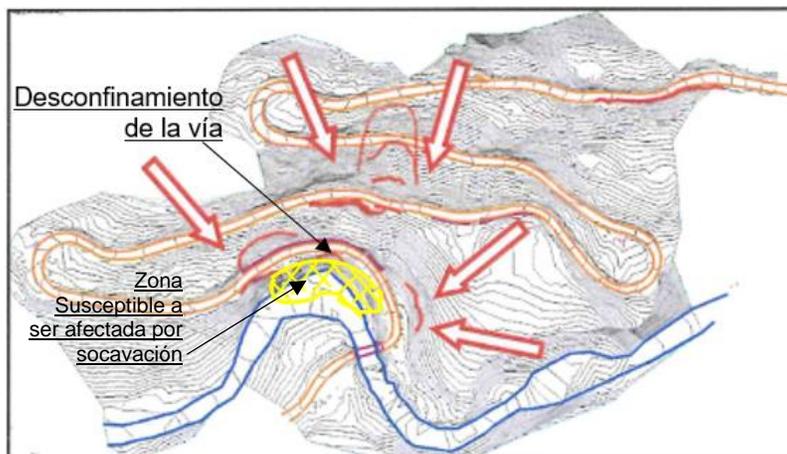
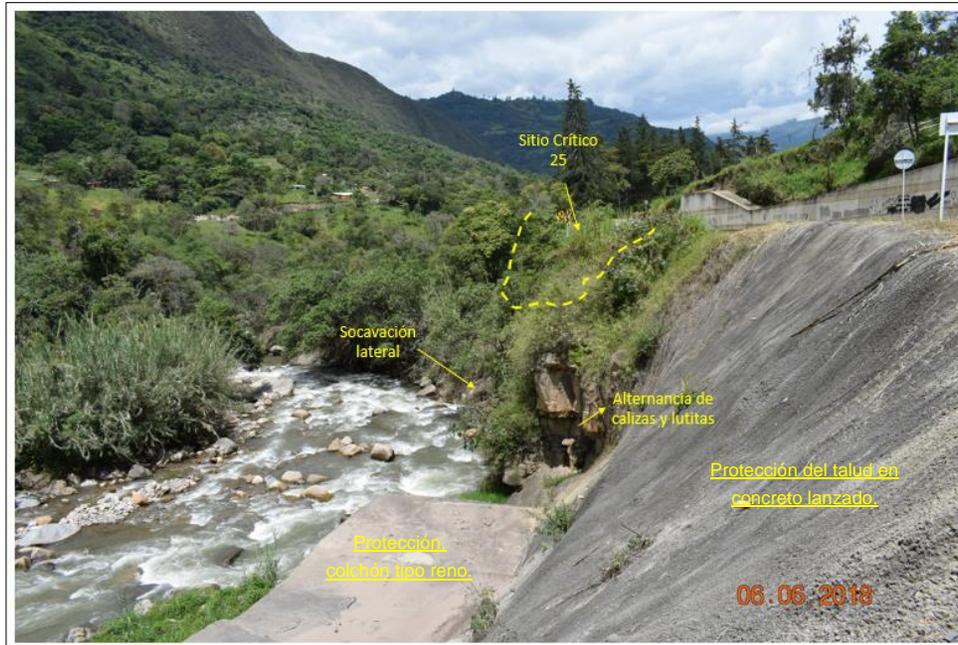
Durante la visita se observó que en la ladera de la margen derecha del río Guaca (aguas abajo) se presenta un fenómeno de remoción en masa de carácter retrogresivo, debido a la socavación lateral del río. Este fenómeno desestabiliza y ocasiona la pérdida del borde externo de la banca de la vía, originando así el sitio crítico 25 que se localiza en el PR53+754 (Ver Figura 4-8 y Figura 4-9)

Figura 4-8. Vista en planta del sitio crítico 23,24 y 25.

Figura 4-9. Sitio crítico 23, 24,25-6 originado por la socavación lateral del río Guaca.

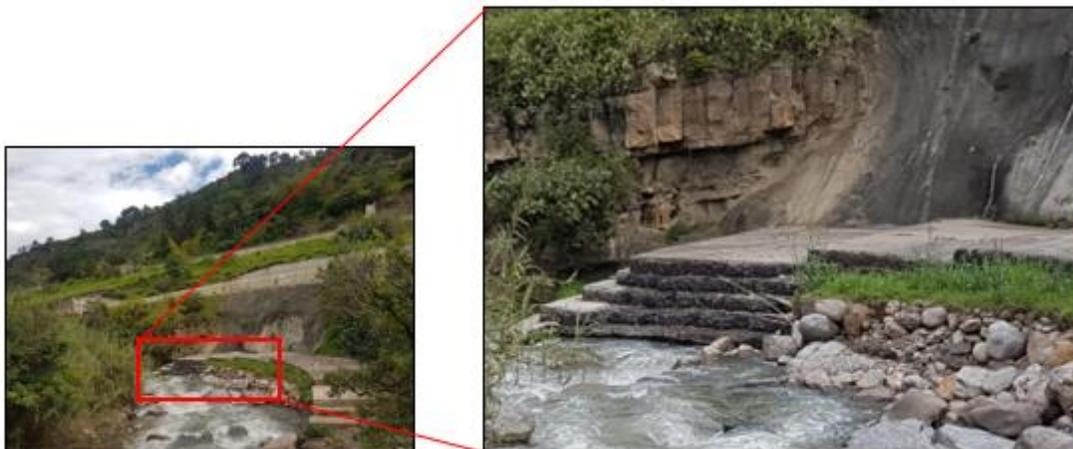
Como se muestra en la Figura 4-10, se realizó la construcción de un colchón tipo reno, con el fin de proteger la pata del talud de la socavación generada por el río. Sin embargo, esta estructura de protección desplazó el punto de socavación, desestabilizando la pata de la ladera contigua al sector intervenido, lo que ha generado el desconfinamiento del borde externo de la vía.

Figura 4-10. Colchon tipo reno, obra de protección a la socavación del río Guaca.

De acuerdo con los diseños y lo observado en campo, se concluye que el diseñador propuso las obras de estabilización pertinentes para contrarrestar la socavación generada por el río,

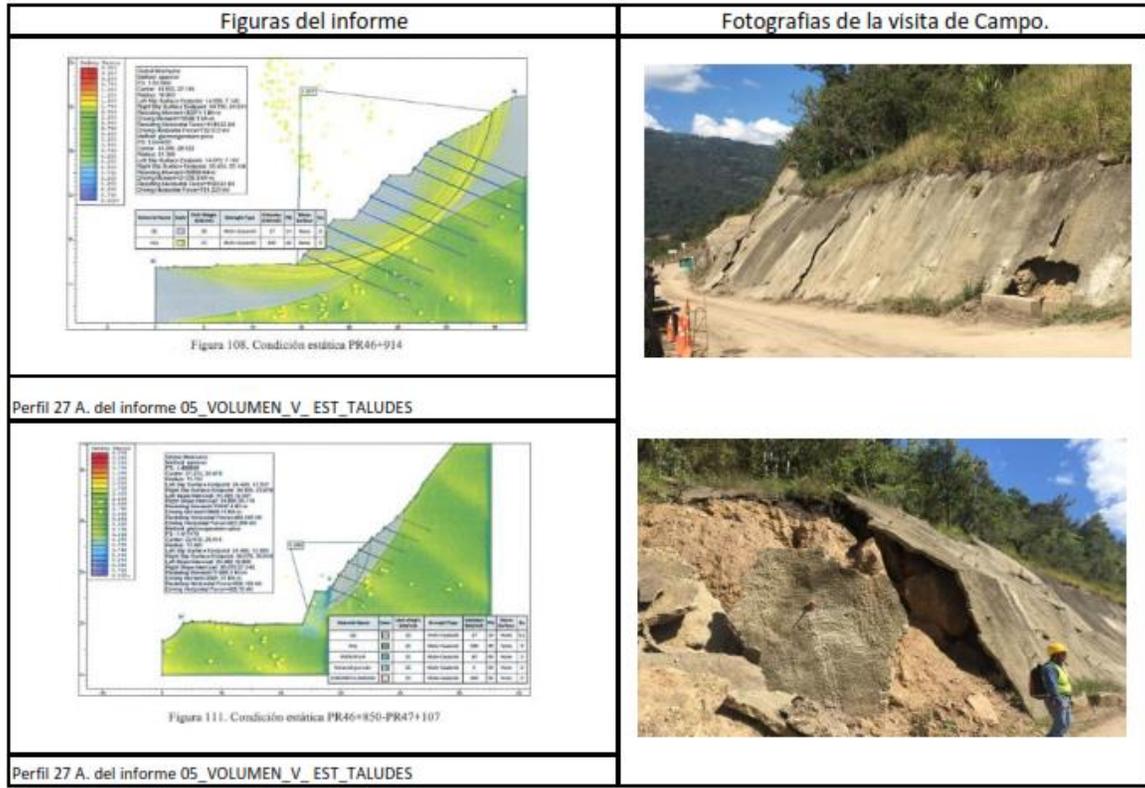
El modelo de análisis para el sitio crítico 27, elaborado por el *CONSORCIO DIS – EDL LTDA* no contempla la geología detallada, toda vez que no hay un modelo geológico-geotécnico definido. El diseñador señala que el deslizamiento es de tipo traslacional, pero lo analiza como si fuera rotacional, por lo tanto los conceptos no son congruentes. Como se muestra en la Figura 4-11, al realizar la comparación de las secciones analizadas presentadas en el informe con las obras o secciones evidenciadas en campo no son congruentes.

Figura 4-11. Comparación entre las secciones analizadas y las secciones construidas.

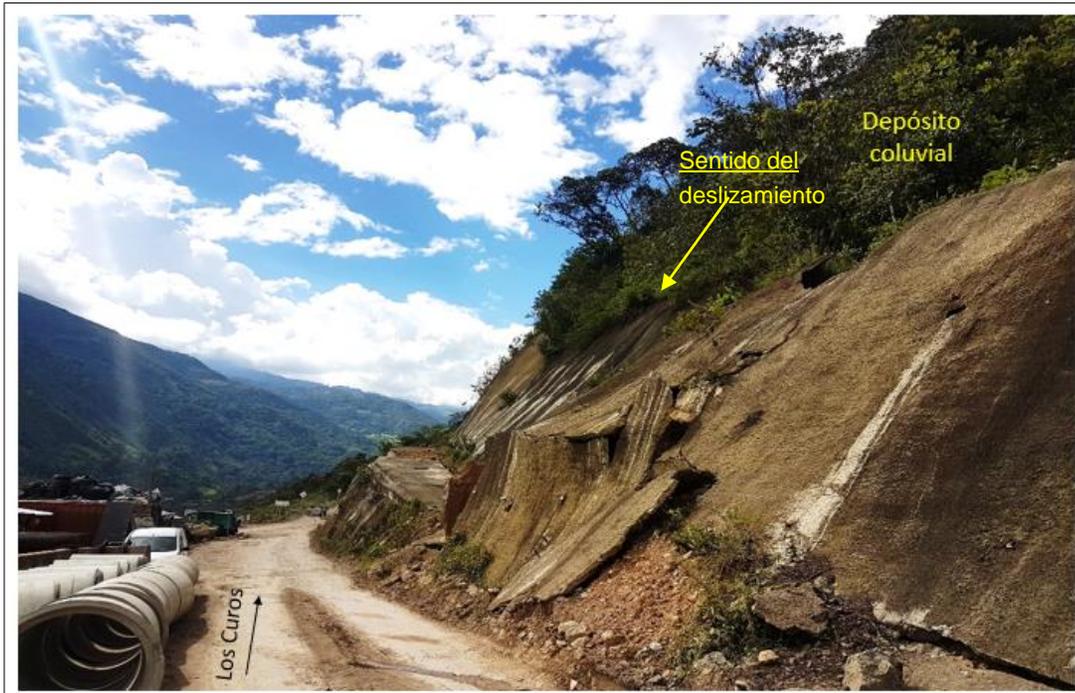
En la Figura 4-12, se observa que las obras construidas para la estabilización y protección del talud se encuentran afectadas por la inestabilidad del sector y por la ausencia de sistemas de drenaje adecuados. La falta de zanjas de coronación hace que no exista una adecuada evacuación de las aguas provenientes de la parte alta de la ladera, ocasionando el lavado y arrastre de los materiales y el desconfinamiento del depósito coluvial, afectando la estabilidad del terreno y generando la ruptura y la consecuente falla del recubrimiento en concreto lanzado. (Figura 4-13).

De acuerdo con lo anterior, se evidencia la falta de proyección de obras hidráulicas por parte del diseñador *CONSORCIO DIS – EDL LTDA*, lo que ha generado la falla de la obra de protección. No obstante, estas falencias debieron ser identificadas por el contratista de obra “*CONSORCIO SAN ANDRÉS*” en la etapa de preconstrucción y por tanto, los diseños debieron ser modificados y complementados de acuerdo con las obligaciones técnicas del contratista.

Figura 4-12. Sitio crítico 27, obras de protección afectadas por la inestabilidad del talud.

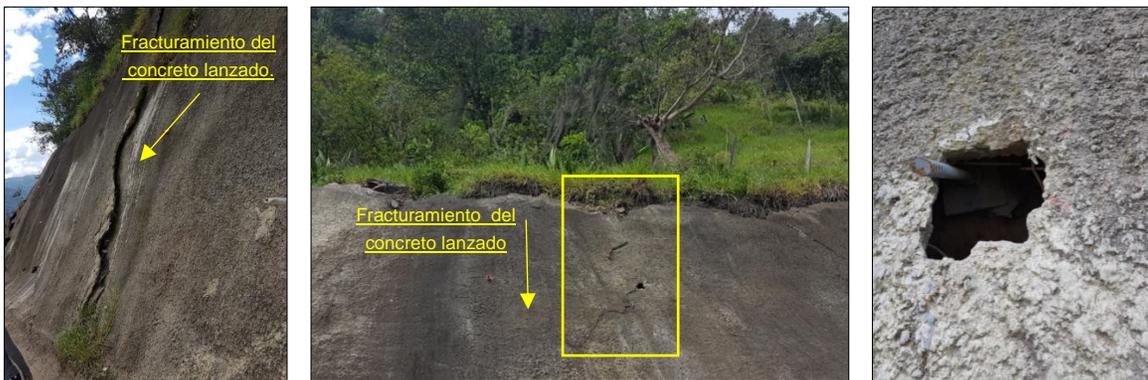
Al producirse la ruptura del recubrimiento en concreto y al no estar soportado sobre el talud natural, una parte del recubrimiento se desliza, como se muestra en la Figura 4-12. Se evidencia el desplazamiento del recubrimiento en concreto, con respecto al perno que ha quedado en su posición inicial, (ver Figura 4-13).

Figura 4-13. Ruptura y leve deslizamiento del recubrimiento con concreto lanzado

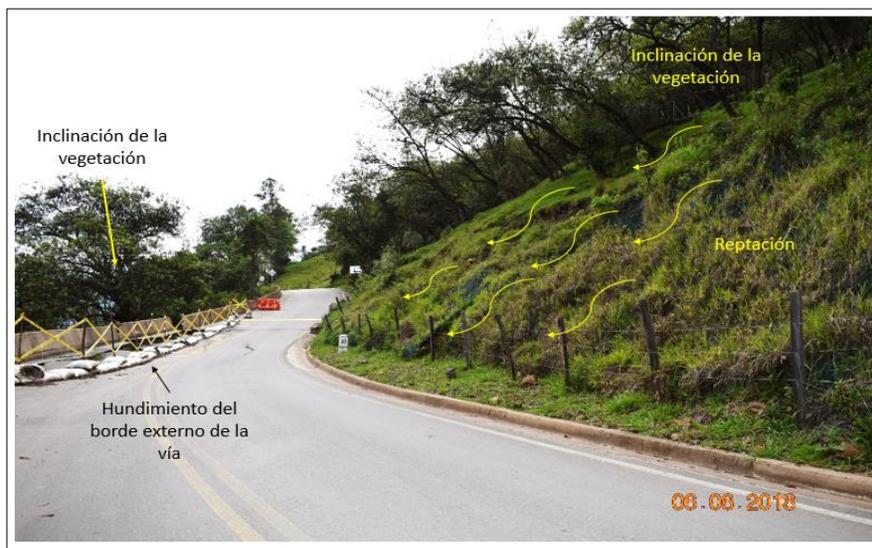
En la zona se evidencian procesos de reptación de gran magnitud, que afectan el talud inferior y superior de la vía, el cual desestabiliza y ocasiona la pérdida del borde externo de la banca de la carretera. En cuanto al talud superior, se observan evidencias de inestabilidad, tales como inclinación de la vegetación en sentido de la pendiente, fisuras y escarpes escalonados como consecuencia del movimiento del terreno (Ver Figura 4-15).

Figura 4-15. Hundimiento del borde externo de la vía, Sitio crítico 39.

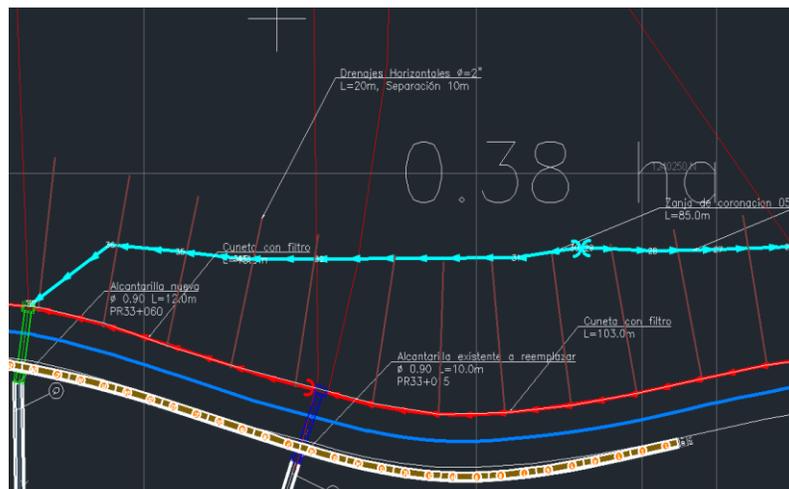
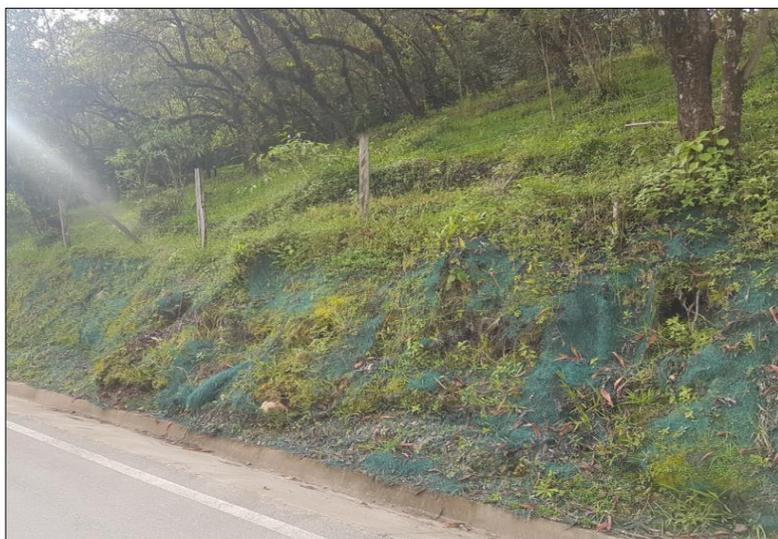
Adicionalmente, se aclara que en los planos record del contrato de obra 239 de 2013 de la firma *GISAICO S.A*, se presentan una serie de drenajes horizontales de longitud de 20m, drenes que en campo no se evidencian.

Figura 4-16. Obras hidráulicas (drenajes horizontales) establecidos en los planos record del contrato 239 de 2013 de la firma *GISAICO S.A*

Figura 4-17. En el sitio no se evidencian los drenajes horizontales que se plantean en los planos record del contrato 239 de 2013 de la firma *GISAICO S.A*

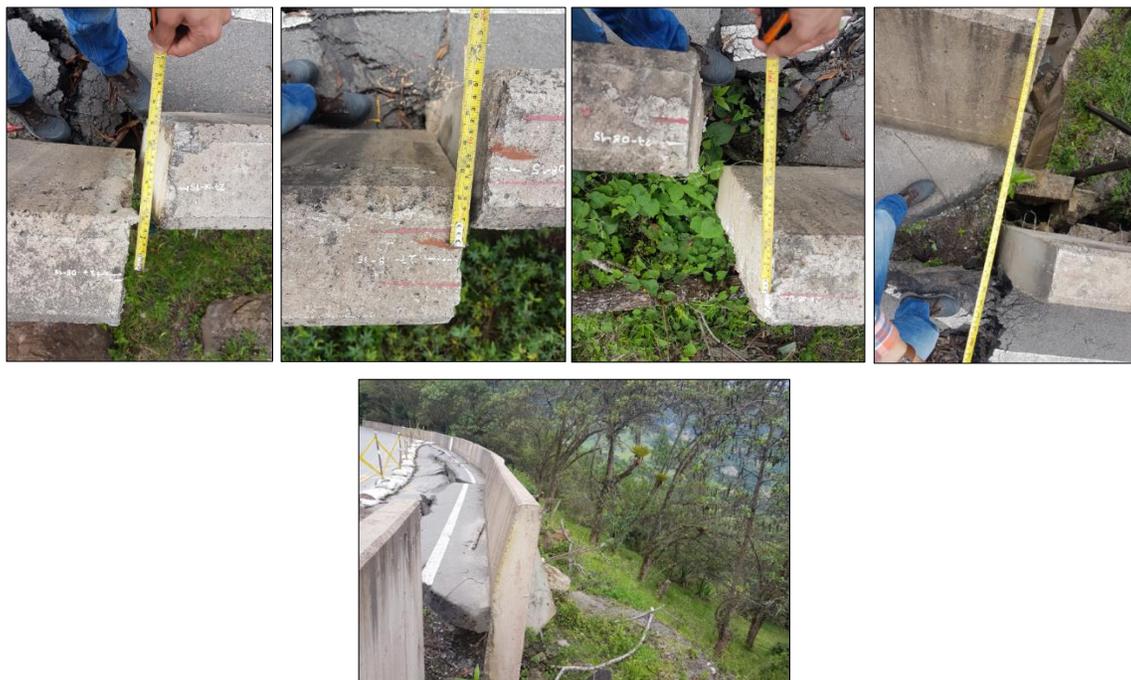
La obra de estabilización para este sitio crítico, consistió en un muro de contención con anclajes, construido por módulos cortos, es decir, un anclaje por módulo. En campo se evidenció que cada módulo del muro trabaja de manera independiente, desplazándose cada elemento diferencialmente uno respecto al otro, como se muestra en la Figura 4-18. El diseño y construcción de este muro por módulos, es una de las falencias identificadas en esta obra de contención, debido que los módulos trabajan de manera independiente y por tanto no existe una adecuada interacción suelo estructura, razón por la cual la estructura es insuficiente frente a los empujes generados por el terreno. Lo anterior sumado con la insuficiencia de obras hidráulicas, hacen que esta la zona no se haya estabilizado.

Figura 4-18.Superior: Magnitud de los desplazamientos entre módulos (vista superior). Inferior: Magnitud de los desplazamientos entre módulos (vista lateral)

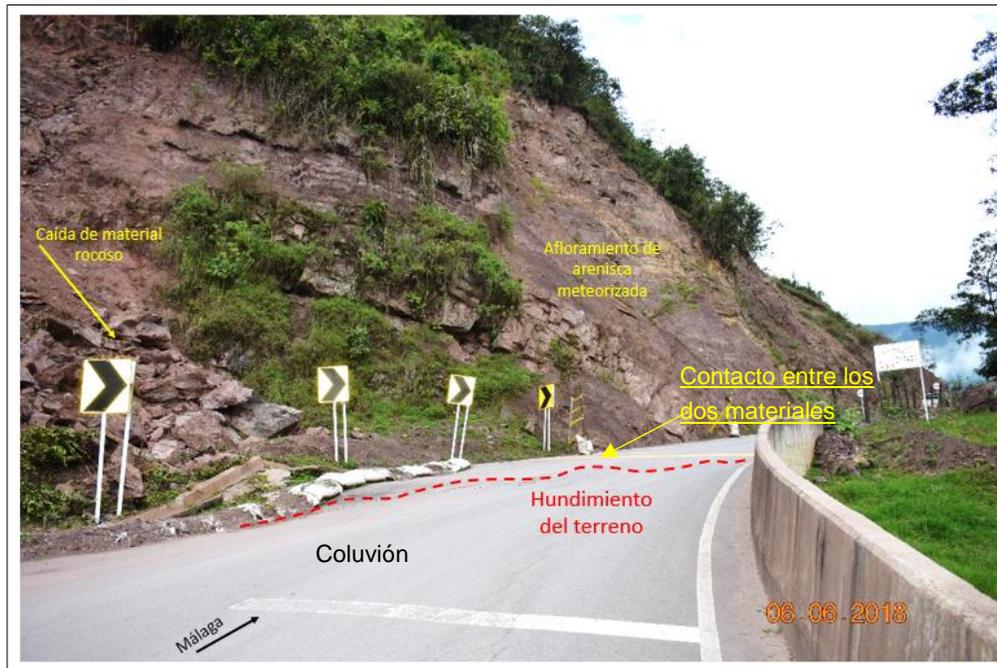
El **sitio crítico 40** ubicado en la abscisa PR32+822 se caracteriza por un hundimiento transversal de la vía, el cual se presenta en el cambio de dos litologías correspondientes a un macizo rocoso de areniscas rojizas meteorizadas y un depósito coluvial no consolidado.

En el diagnóstico el diseñador CONSORCIO DIS – EDL LTDA describe “... *En este sitio de acuerdo al reconocimiento en campo se puede concluir que se presenta un movimiento lento o reptación del coluvión que es desplazado desde el talud superior con dirección a la vía...*” adicionalmente, manifiesta “...*La causa principal del proceso es la ausencia de estructuras hidráulicas para el manejo adecuado de las aguas de escorrentía y subsuperficiales...*” De acuerdo con lo anterior, CONSORCIO DIS – EDL LTDA identificó el problema y la causa del mismo, sin embargo las obras planteadas no fueron suficientes para la estabilización del sitio.

Figura 4-20. Hundimiento transversal de la vía, Sitio crítico 40.

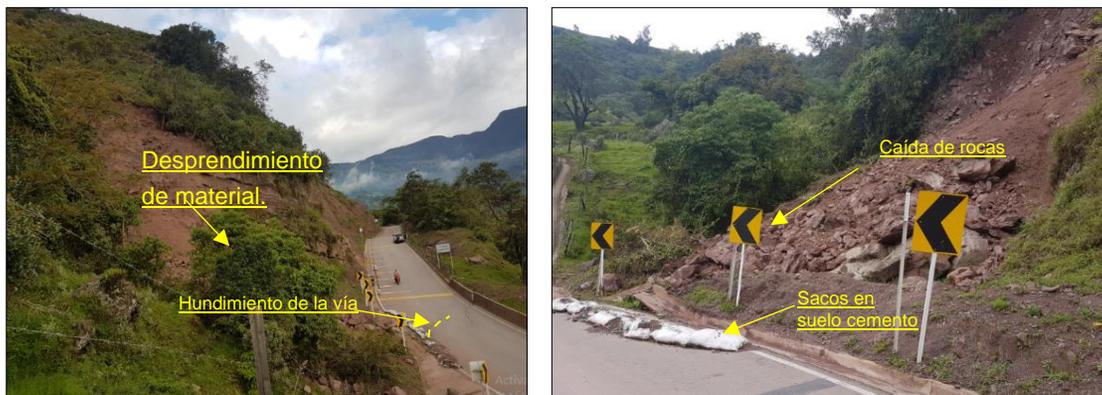
El sitio crítico 40 es inestablemente activo, en el cual se identifica una gran masa inestable en donde se está presentando caída de material rocoso como se muestra en la Figura 4-21.

Figura 4-21. Izq: Vista frontal del sitio crítico 40. Der: Caída de material rocoso.

Las obras que se tienen que proyectar para este sitio deben ser lo suficientemente robustas, de lo contrario los daños de las mismas serán repetitivos debido a la magnitud de los empujes que se generan en el contacto de las dos litologías y geomorfologías identificadas.

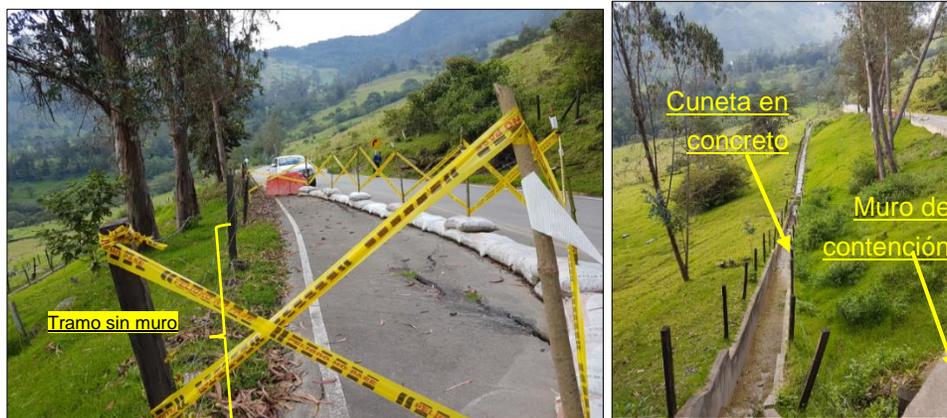
La no continuidad del muro generó una desestabilización de la margen izquierda de la vía (sentido Málaga – Los Cueros), debido al fenómeno de reptación que se presenta en la zona. Se observó que las estructuras de drenaje construidas, se encuentran estables y funcionan de manera eficiente.

Figura 4-23. Izq: Vista frontal del sitio crítico 40. Der: Caída de Material rocoso.

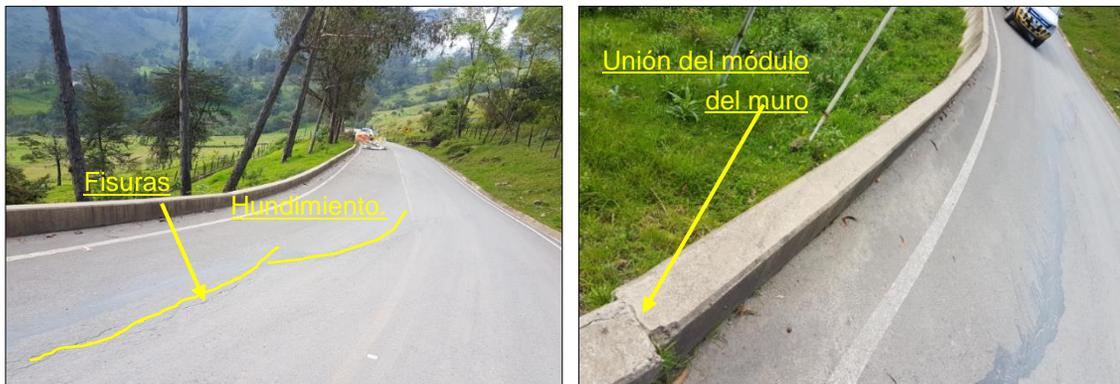
En el segundo muro, se evidencia en la carpeta asfáltica fisuras en forma de medialuna, posiblemente como reflejo de una falla más profunda. Las fisuras identificadas se originan en las uniones de los módulos del muro de contención, esta anomalía se ha identificado en otros sitios críticos a lo largo de la vía.

Figura 4-24. Izq: Vista frontal del sitio crítico 40. Der: Caída de Material rocoso.

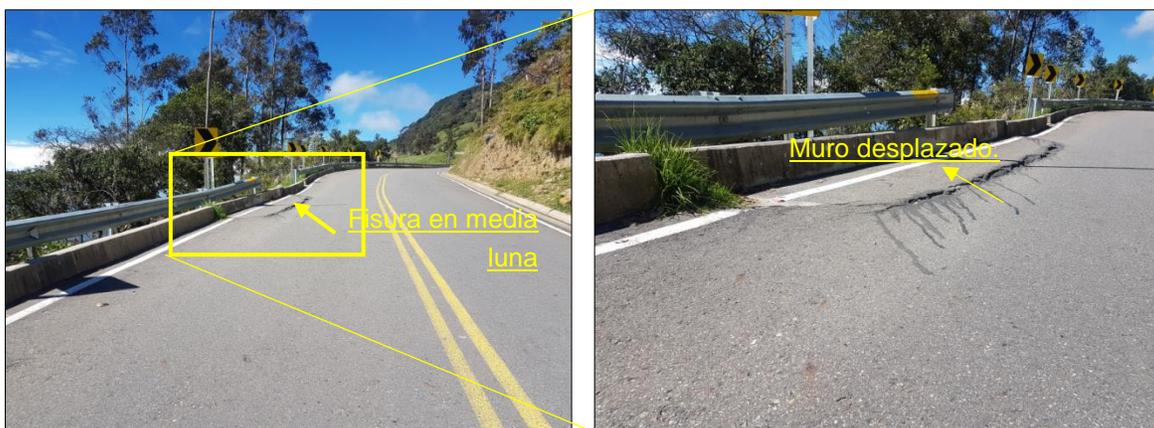
En este sitio crítico se vuelve a identificar el patrón de daño registrado en varios puntos de la vía Málaga – Los Cueros, la aparición de fisuras en forma de media luna en el inicio y final de cada módulo del muro de contención.

Figura 4-25. Daño presentado en el sitio crítico 54

- La falencia del sitio crítico 54 está asociada al desplazamiento de uno de los módulos que conforma el muro de contención. Se evidencia una fisura en la superficie del pavimento en forma de medialuna que se ha convertido en una grieta, fisuras que se presentan en las uniones de los módulos del muro.

- Se destaca que en los sitios críticos, 39, 40, 41, 42 y 54, se encontró un patrón de falla, que consiste en fisuras en forma de media luna, generadas en las uniones de los módulos de los muros de contención, hecho que aparentemente fue el que incidió en el comportamiento de las obras ejecutadas. Según criterio estructural, los muros no debieron ser construidos por módulos, sino que para lograr un sistema de estabilización más eficiente y duradera, se deben realizar muros continuos estructuralmente.

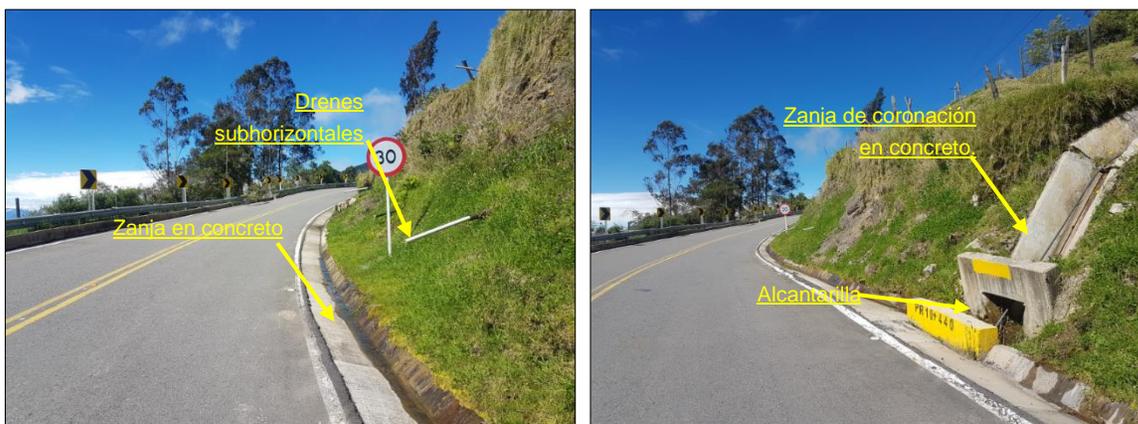
Las obras hidráulicas propuestas y construidas en este sitio crítico funcionan adecuadamente, como se muestra en la Figura 4-26.

Figura 4-26. Obras hidráulicas del sitio crítico 54.
