DOCUMENTO PARA USO UNICO, COMO SOPORTE DE INF. TECN. ESPECIALIZADO Y PRESUPUESTO
OFICIAL DE OBRAS, AL SERVICIO DEL SR. AUGUSTO NUÑEZ GUERRA, **C.C. N° 84'037.141**
OBJETO: ADECUACIÓN Y MANTENIMIENTO DE TIPO CONSTRUCTIVO EN LAS INST. DE VIVIENDA
UNIFAMILIAR, (PATOLOGIAS DE FISURAS, HUMEDADES, AGRIETAMIENTOS Y DESPENDINGIENTOS DE
ENLUCIDOS EN MUROS, PISOS, LOSAS Y CIELO RASOS)
DIRECCION: CRA 20 # 6A – 23, BARRIO LOS OLIVOS, M/PIO DE SAN JUAN DEL CESAR LA GUAJIRA

INFORME TECNICO ESPECIALIZADO, (PATOLOGIAS DE; FISURAS, GRIETAS, HUMEDAD, DESPRENDIMIENTOS DE ENLUCIDOS Y REVESTIMIENTOS EN PISO, MUROS LOSAS Y CIELOS RASOS), EN VIVIENDA UNIFAMILIAR DE UN (01) PISO

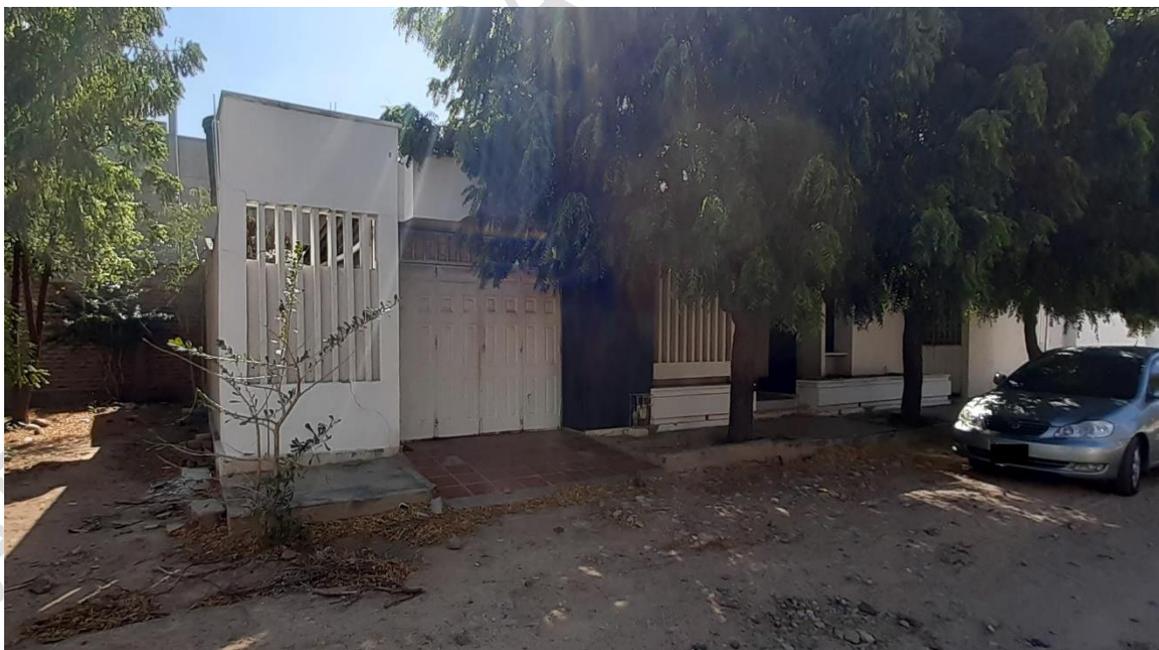
Foto N° 03: Estado actual de la vivienda, día de la visita realizada el 16 de mayo del 2022 (fachada carrera 20), es evidente el deterioro que manifiesta la edificación, desde el primer momento se le sugirió al cliente, la tala y erradicación de raíces de la arborización presente en la fachada.

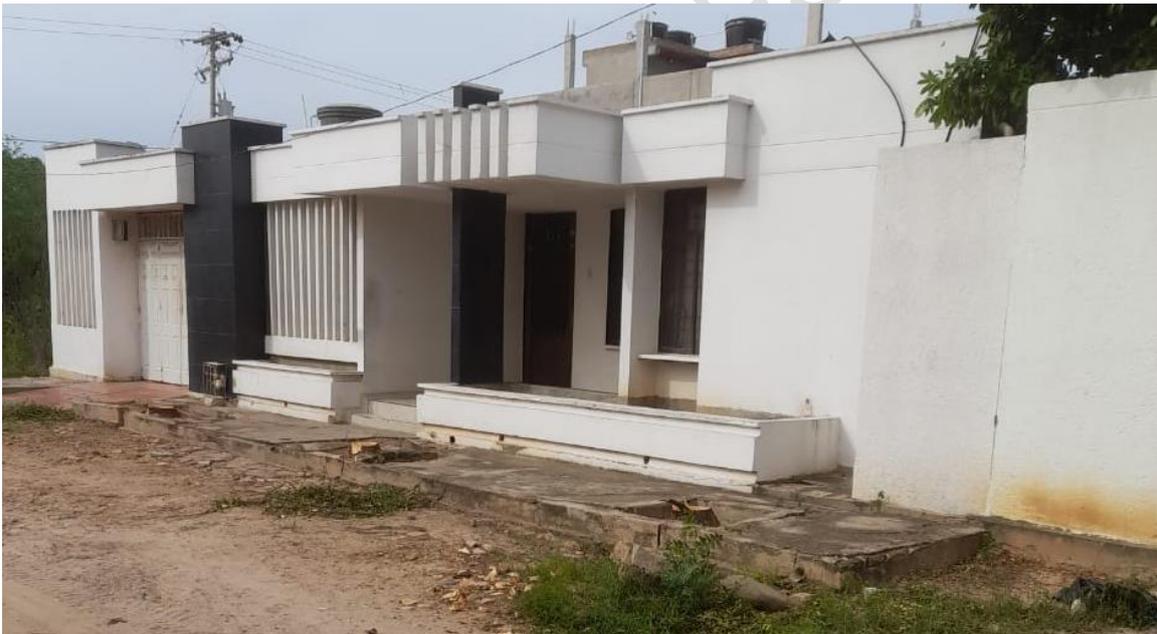
Foto N° 05: Estado actual de la vivienda, (fachada carrera 20), después de la sugerencia realizada al cliente, referente a la tala y erradicación de raíces de la arborización presente en la fachada.

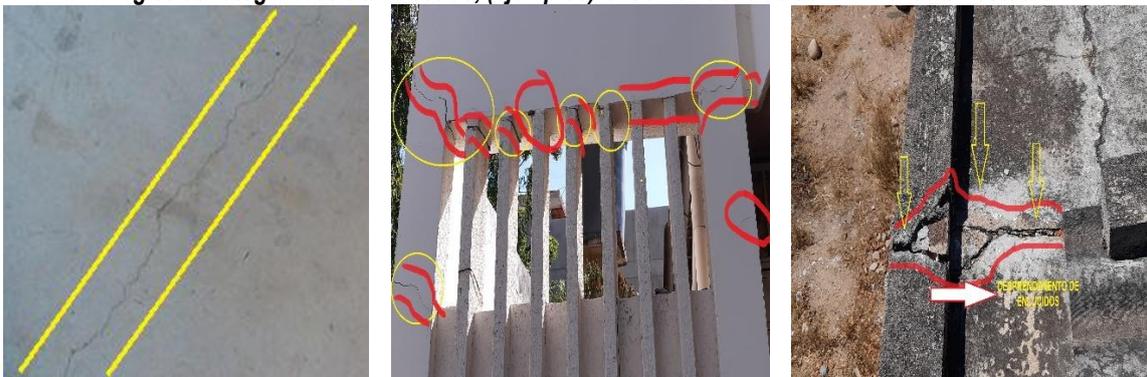
Foto N° 09: muestras de Fisuras – Foto N° 10: fisura y grieta horizontal - Foto N° 11: desprendimientos de enlucidos.

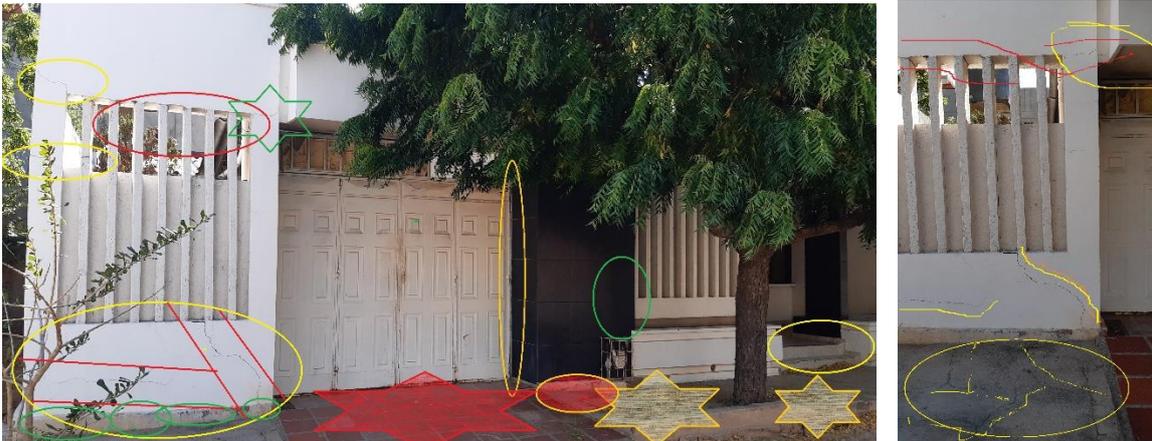
Fotos N° 12 y 13: Exposición de fisuras, grietas y rotura de los elementos, en diversos sentidos; horizontales, verticales y diagonales en la fachada, en muros, pisos y losa. Ver convenciones en el plano de distribución.

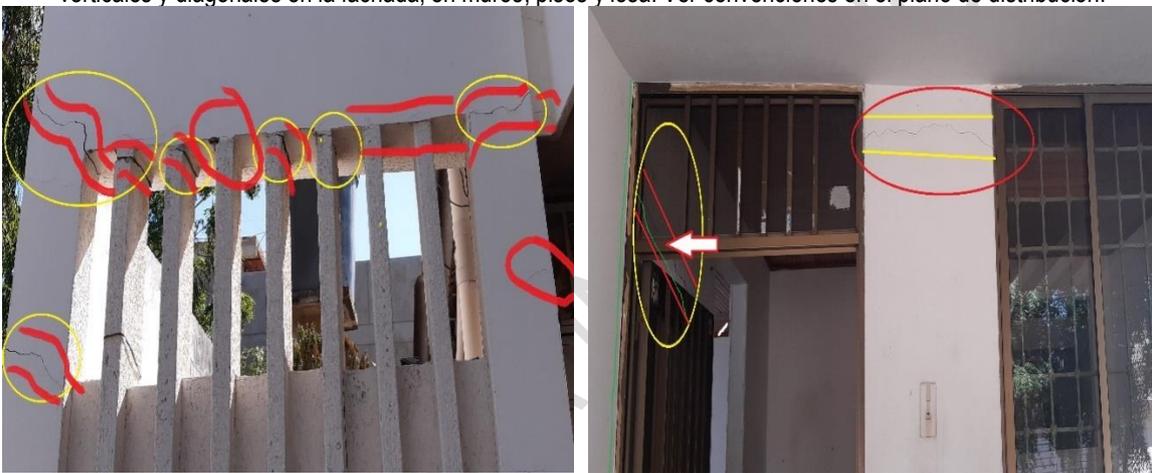
Foto N° 14: fractura completa de los elementos - Foto N° 15: grietas horizontales y verticales en muros.

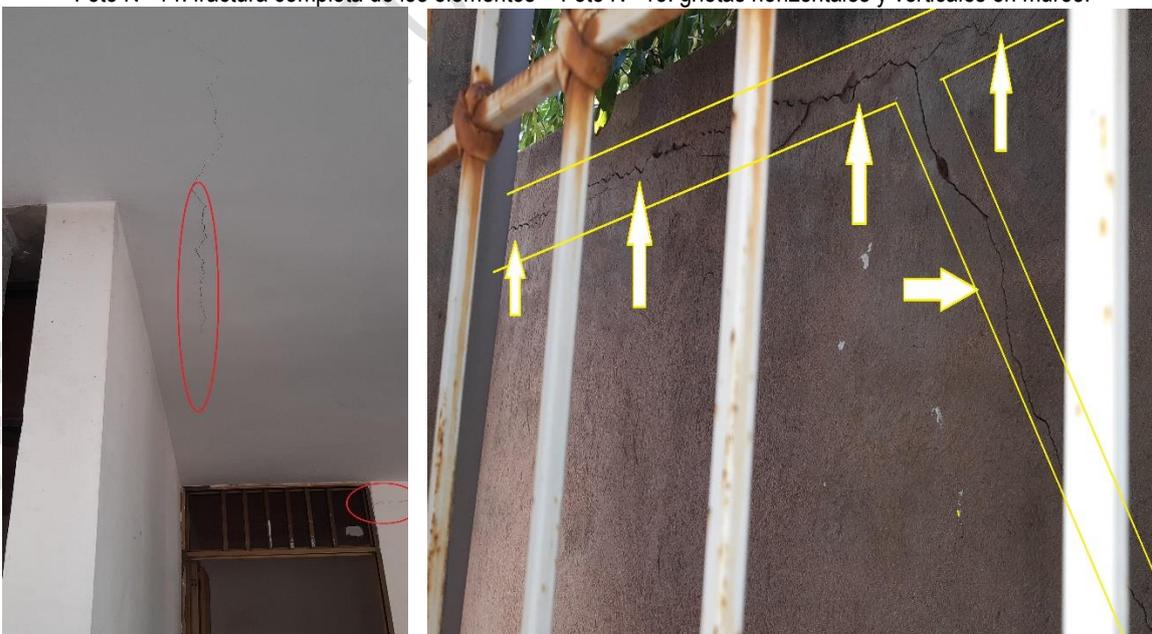
Foto N° 16: Grieta en losa, terraza ext. fachada estado (progresivo) - Foto N° 17: Muro de cerramiento con manifestaciones de grietas y fracturas en diversos sentidos.

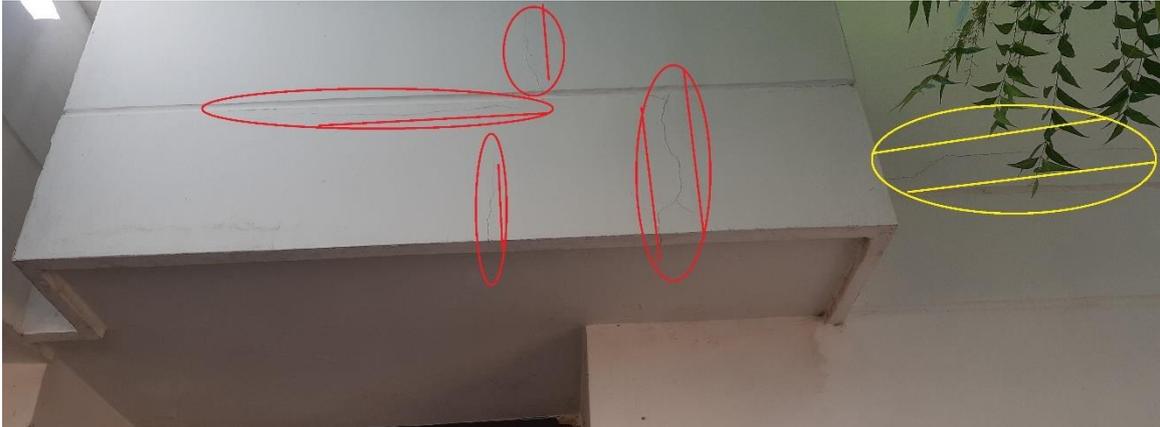
Foto N° 18: area intervenida por cliente, antes de realizar la visita tecnica, se evidencia la presencia nuevamente, patologías de fisura, grietas y humedades.

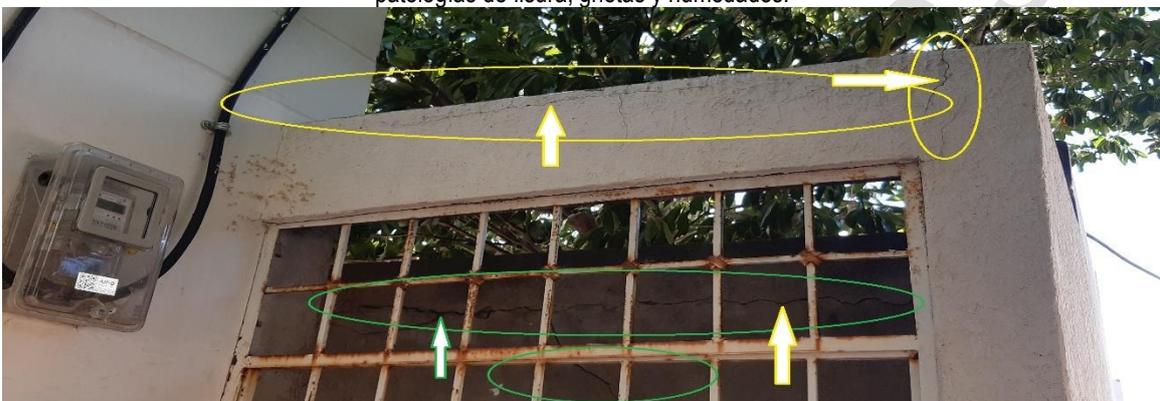
Foto N° 19: Muro de cerramiento con manifestaciones de grietas y fracturas en diversos sentidos.

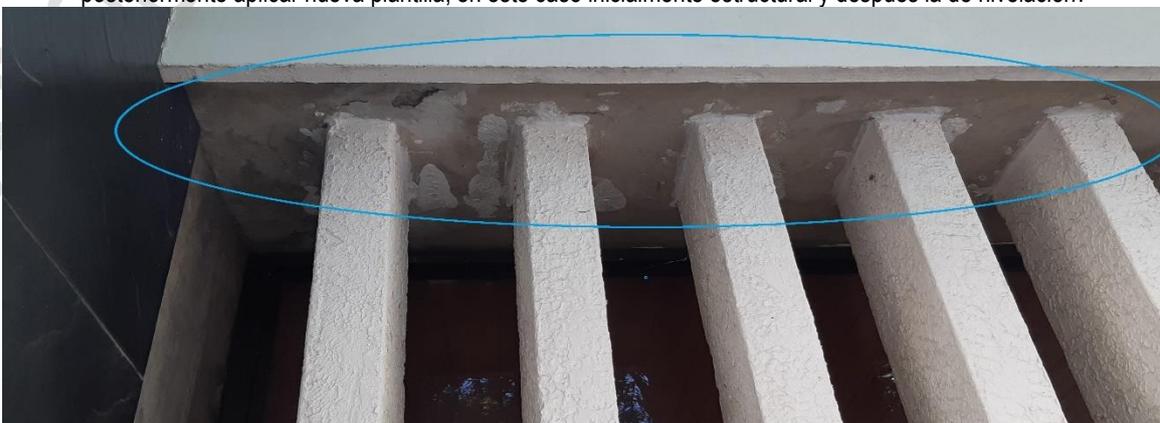
Foto N° 21: Presencia de humedad y desprendimiento de enlucidos, debido a la incistencia de impermeabilizaciones en lasos o placas de cubiertas

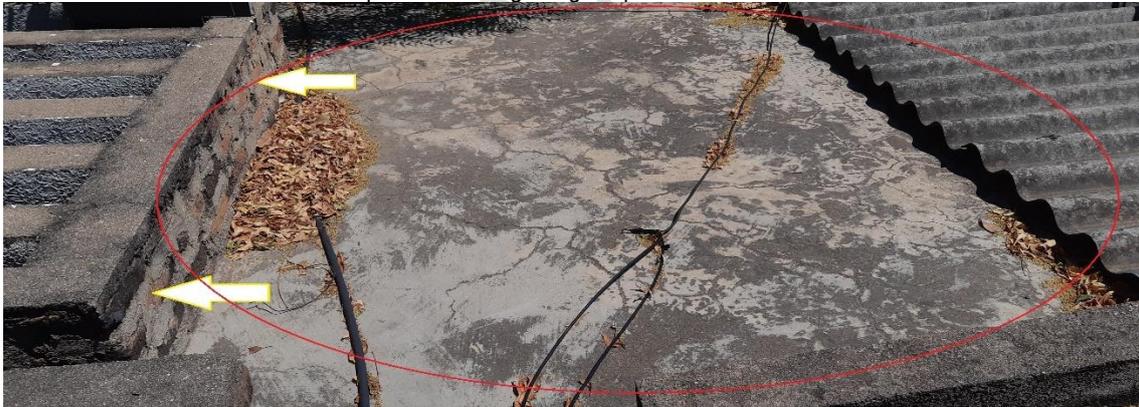
Foto N° 26: Presencia de fisura y agrietamiento, se requiere demolición completa.

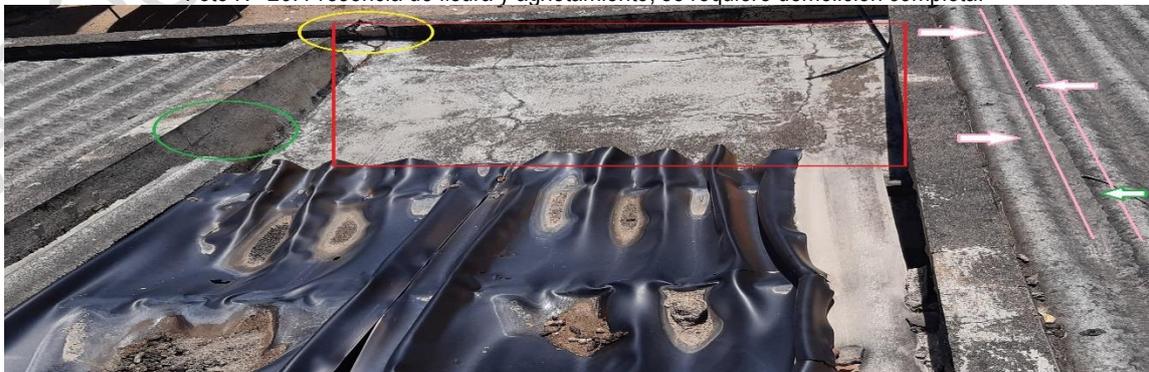
Foto N° 27: Presencia de fisura y agrietamiento, se requiere demolición completa.

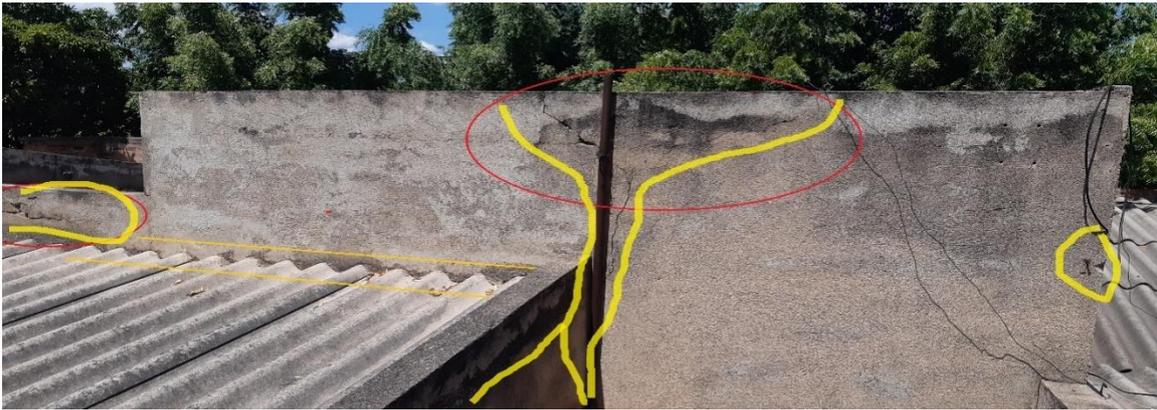
Fotos N° 28: Estado actual de cuchillas o culatas de soporte para cubierta en asbesto cemento, es necesario demoler completamente los muros de una altura de 2.20 mts en adelante para confinar y fundir viga perimetral.

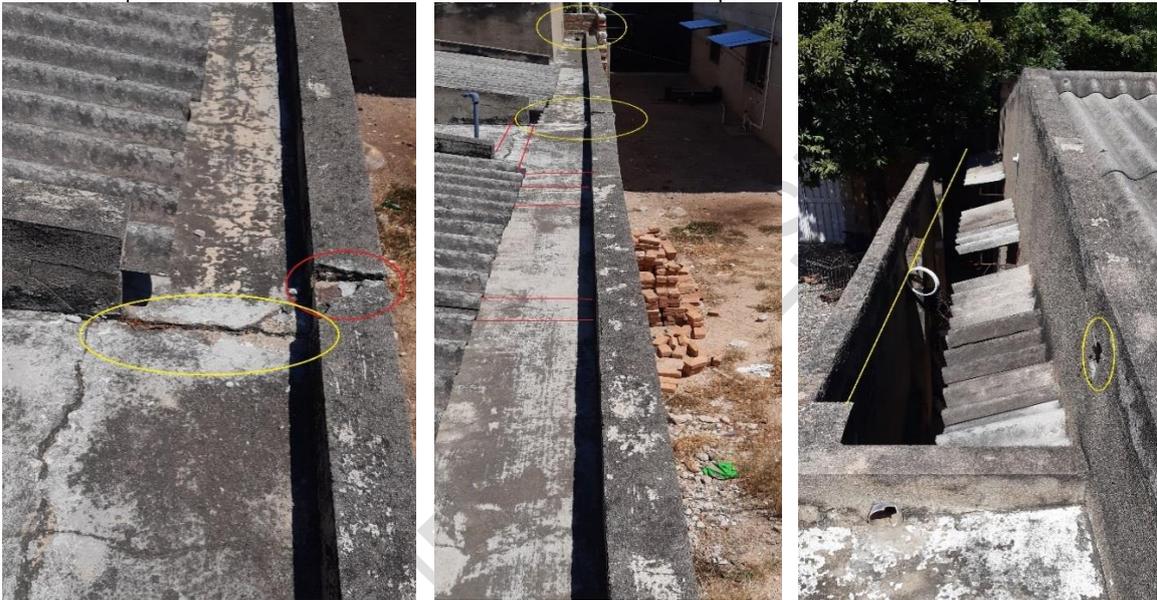
Fotos N° 29, 30 y 31: Grietas, fracturas y desprendimientos de enlucidos, evidencia de la falta de impermeabilizaciones, en pisos, losas y otros elementos.

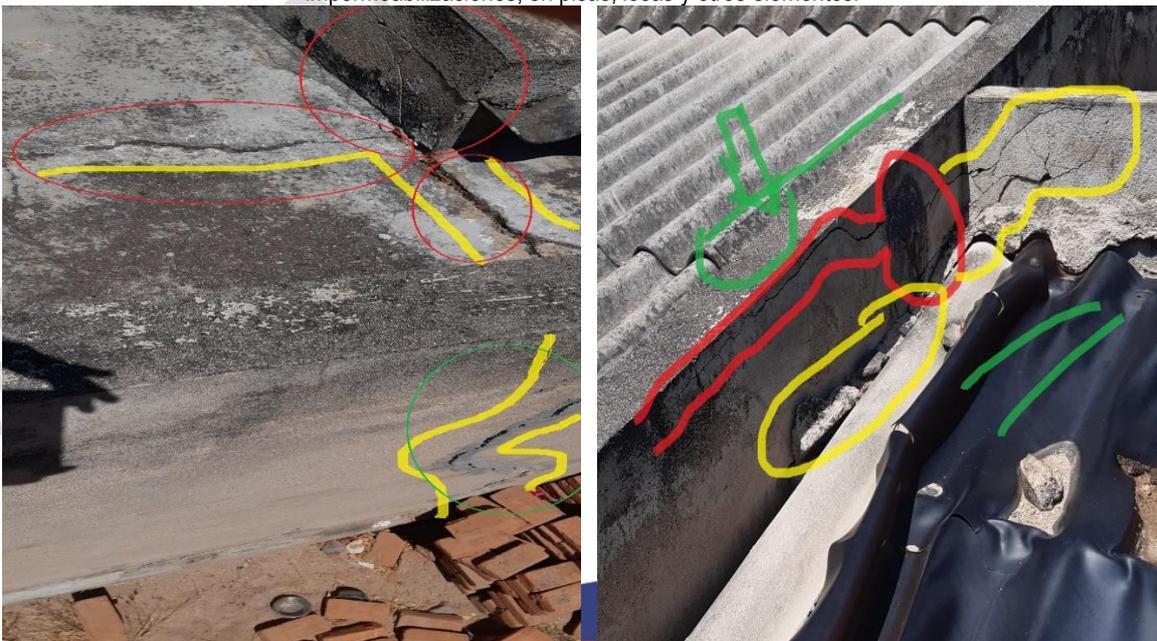
Fotos N° 32 y 33: humedad evidente, rotura y desprendimiento de enlucidos y elementos estructurales, como losas y muros, hasta llegar a la cimentación. Se requiere la demolición de losas, confinar muros y estabilizar el suelo, por medio de zapatas con concreto reforzado.

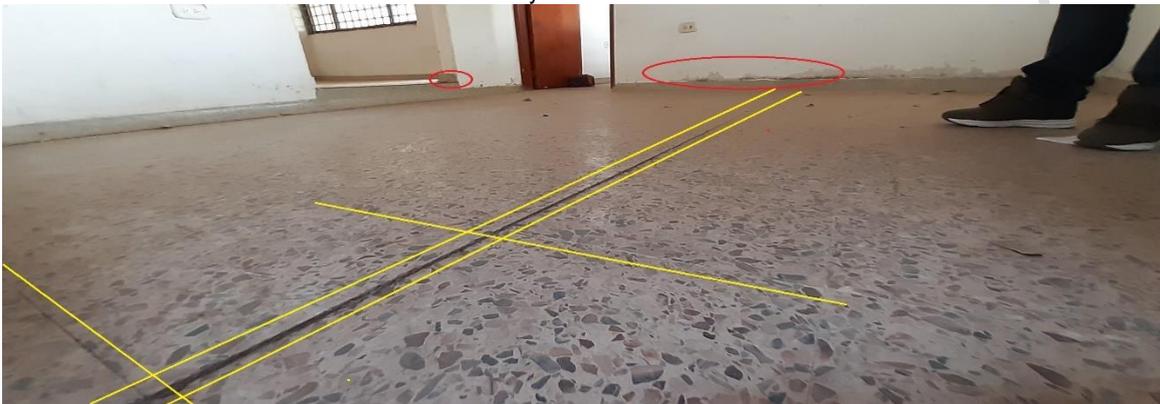
Fotos N° 44 y 45: Estado actual del piso en la vivienda, manifiesta desplazamiento, rotura y desprendimientos al igual que los zocalos, piso en baldosas de granito fundido y pulido, tipo Alfa, con zócalos en media caña en granito.

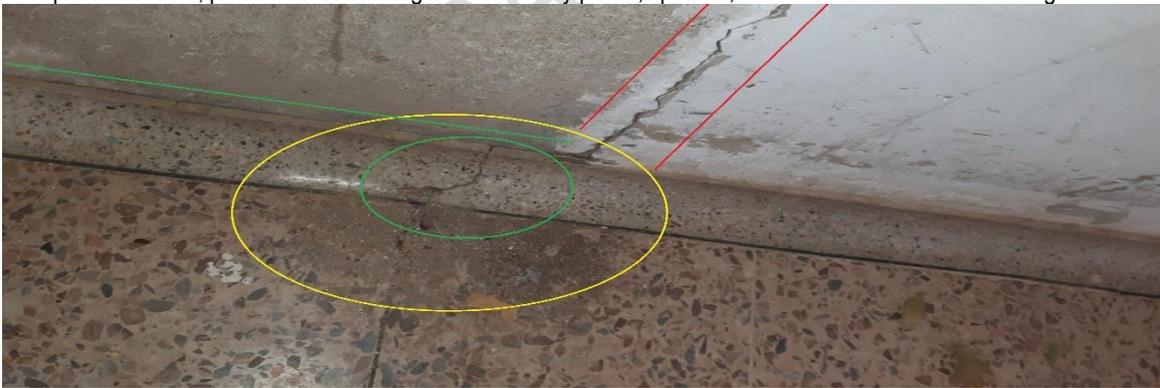
Foto N° 46: Deterioro y afectación evidente de los pisos, zócalos y muros, con manifestaciones de grietas y fracturas.

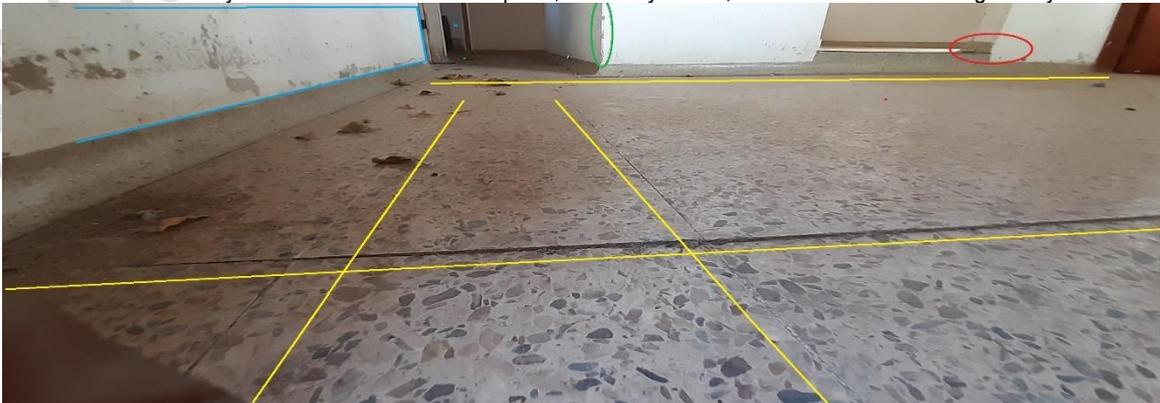
Foto N° 47: Presencia de humedades y agentes biológicos, desplazamiento de los pisos con desprendimientos.

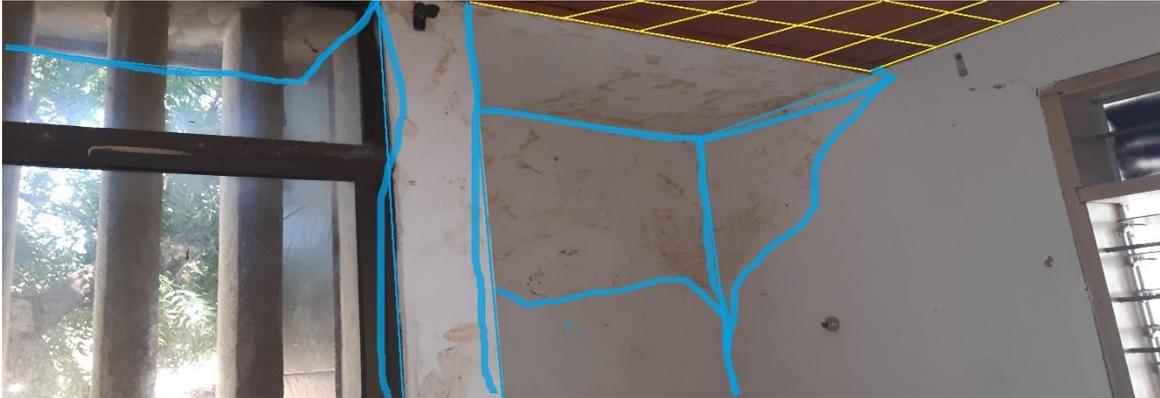
Foto N° 48: Completo deterioro de las losas, y muros, con patologías de descalcificación, grietas y humedad.

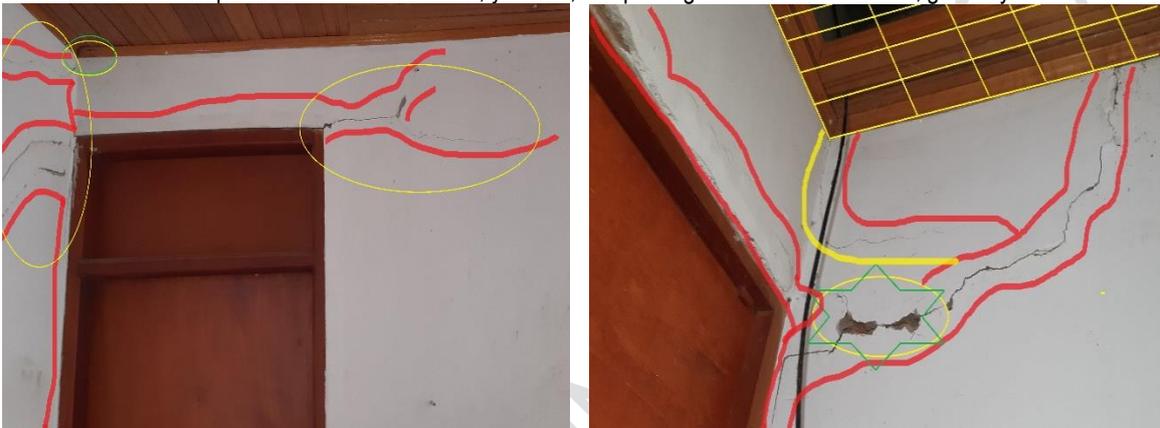
Fotos N° 49 y 50: Fracturas en diversos sentidos, acompañadas de desprendimientos de enlucidos en muros.

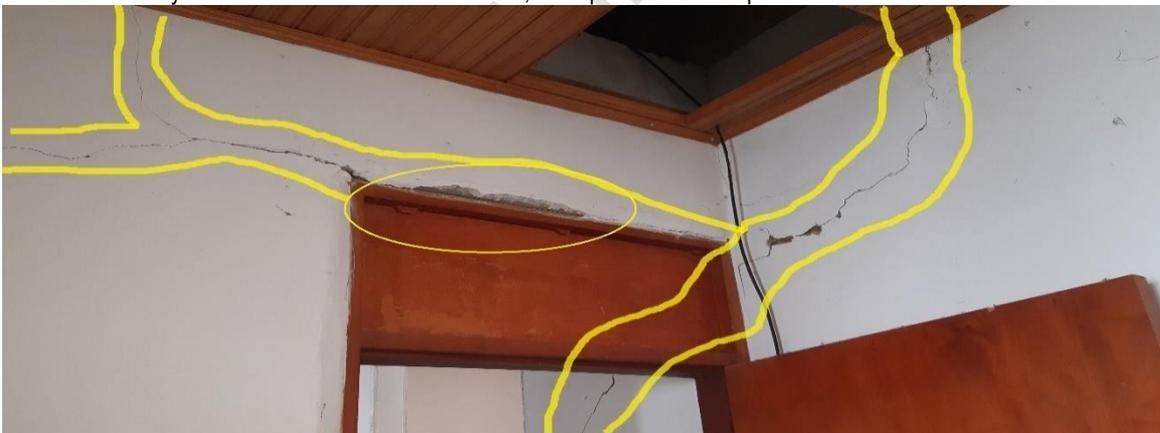
Fotos N° 51: Fracturas en diversos sentidos, acompañadas de desprendimientos de enlucidos en muros.

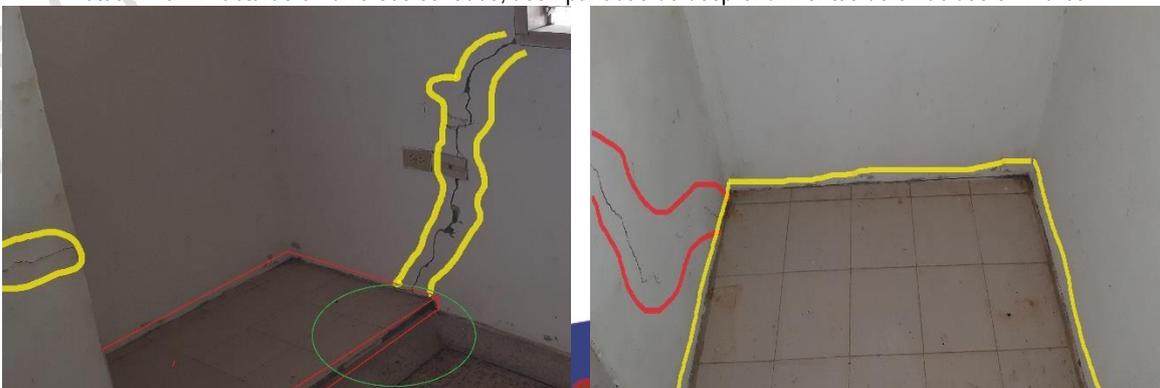
Fotos N° 52 y 53: Fracturas en los muros, en diversos sentidos, acompañadas de desprendimientos de enlucidos en muros, y pisos, (enchape de cerámica)

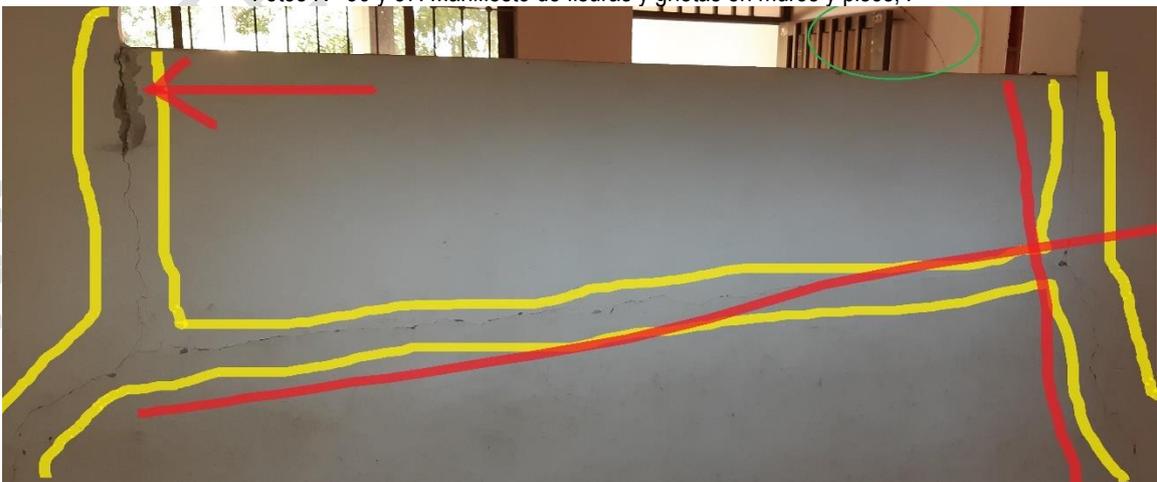
Foto N° 58: Fractura del muro, que soporta vigas, cuchillas para la cubierta manifiesta desprendimientos de los enlucidos

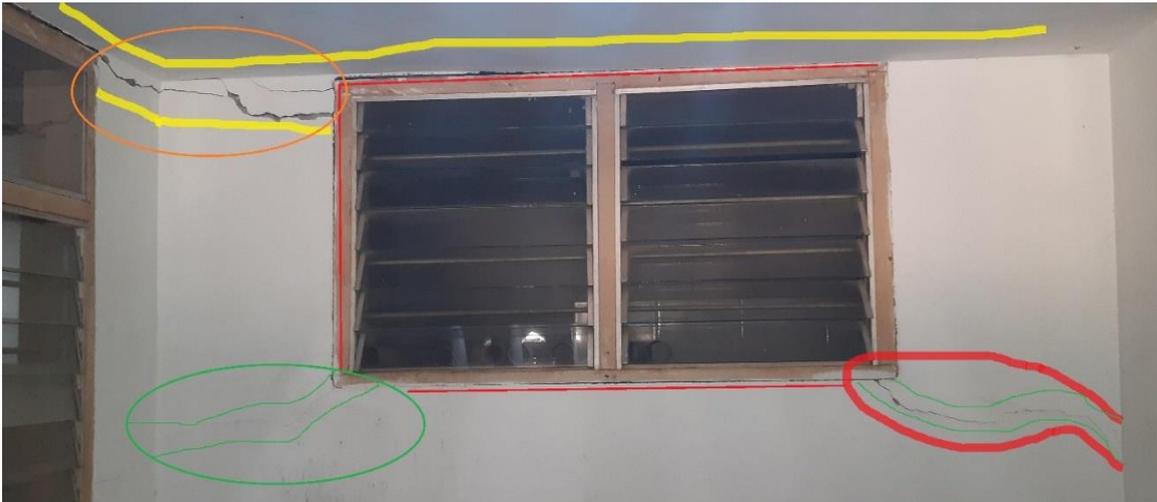
Foto N° 59: Manifestación apreciativa de las patologías, de fisuras, grietas, fracturas, humedades y desprendimientos de los enlucidos, (muro o pared que divide la cámara de aire de las alcobas 1 y 2), debido a las múltiples muestras de patologías, la recomendación para este caso es confinar (columnetas en concreto reforzado) todos los muros de la vivienda, para proveerle más estabilidad a la estructura de la misma

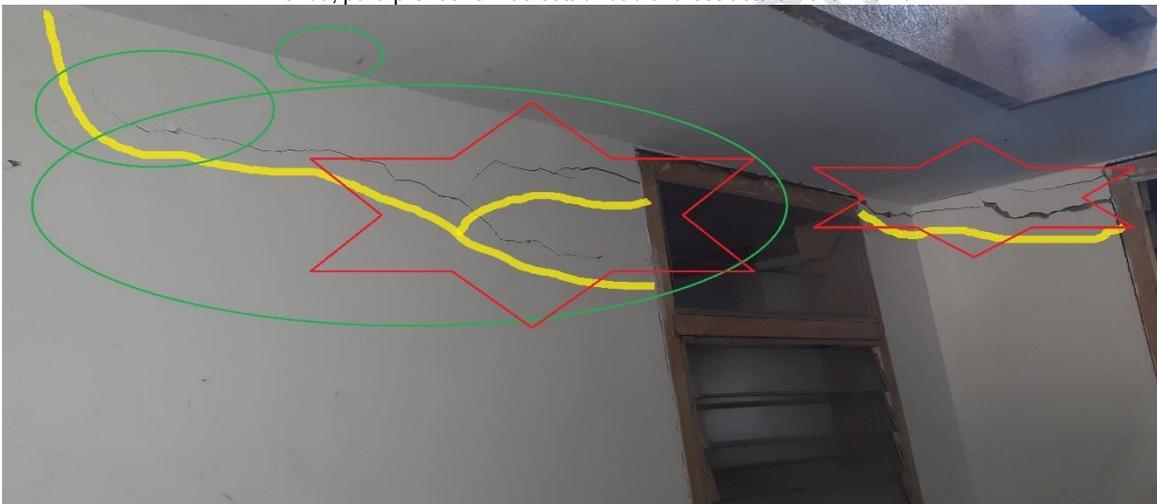
Foto N° 60: Fisuras, grietas y fractura en sentido horizontal y diagonal, espesor $\leq 15\text{mm}$ – Presencia de humedad .

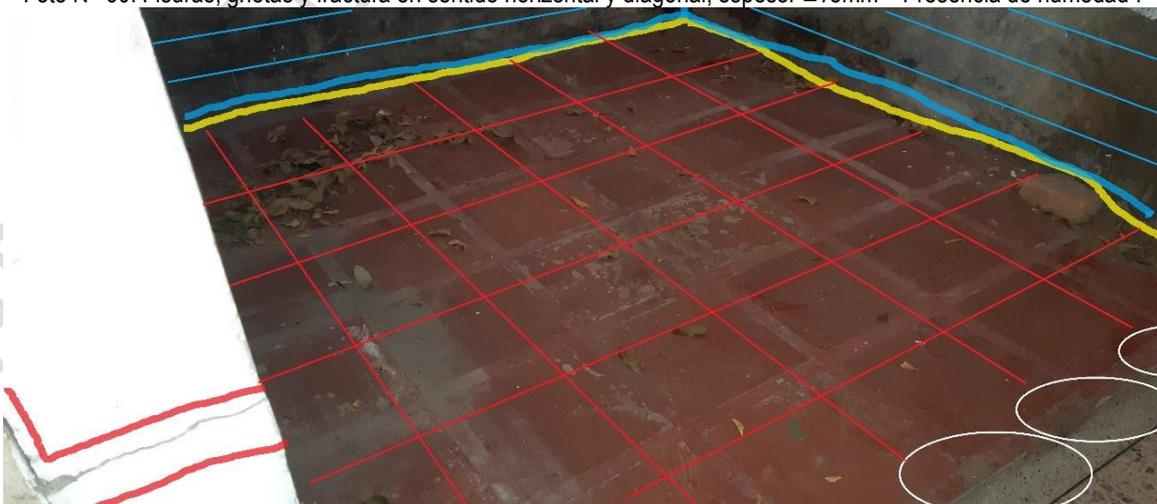
Foto N° 61: Evidencia de humedades en la parte inferior de los muros, afectaciones en el piso en tablón.

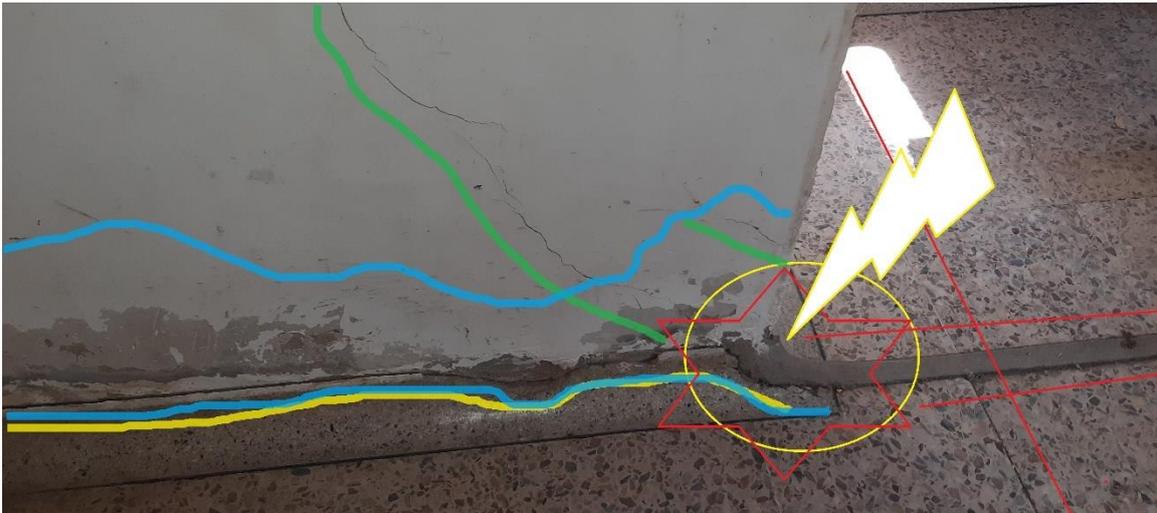
Foto N° 62: Fisuras y grietas en sentido horizontal y diagonal, espesor $\leq 15\text{mm}$ – desprendimientos de enlucidos.

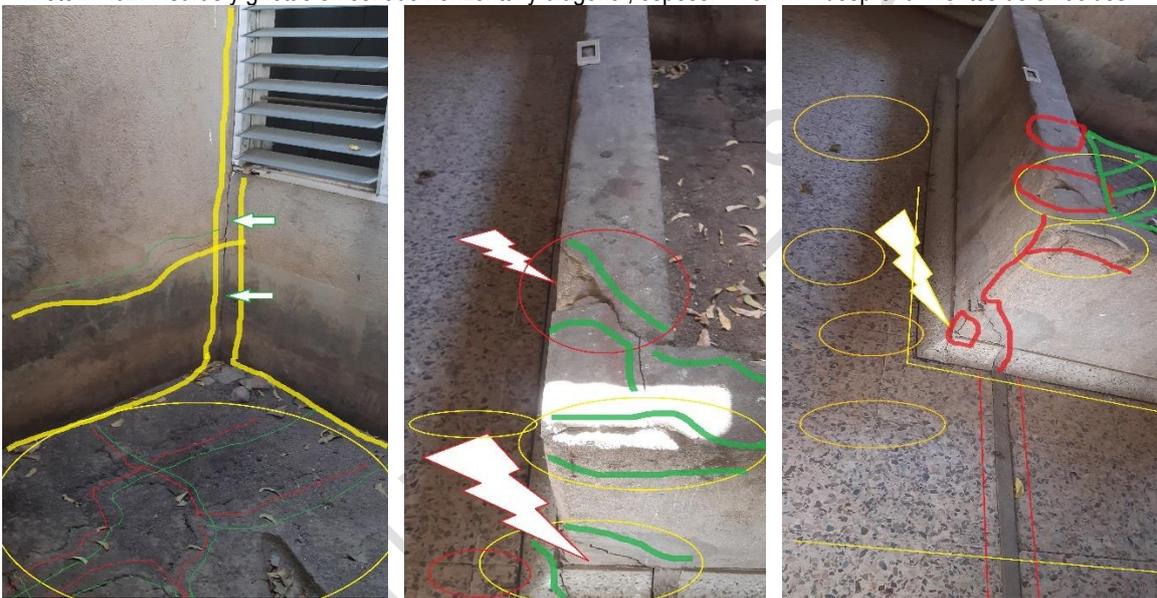
Foto N° 63, 64 y 65: Grietas presentes en plantillas de nivelación, en mortero. – Manifiesta fisuras en las juntas de pegan los pisos. – pisos tratados inadecuadamente, intervención realizada por el cliente, puesto que inicialmente tubo el proposito de hacer las reparaciones por su cuenta.

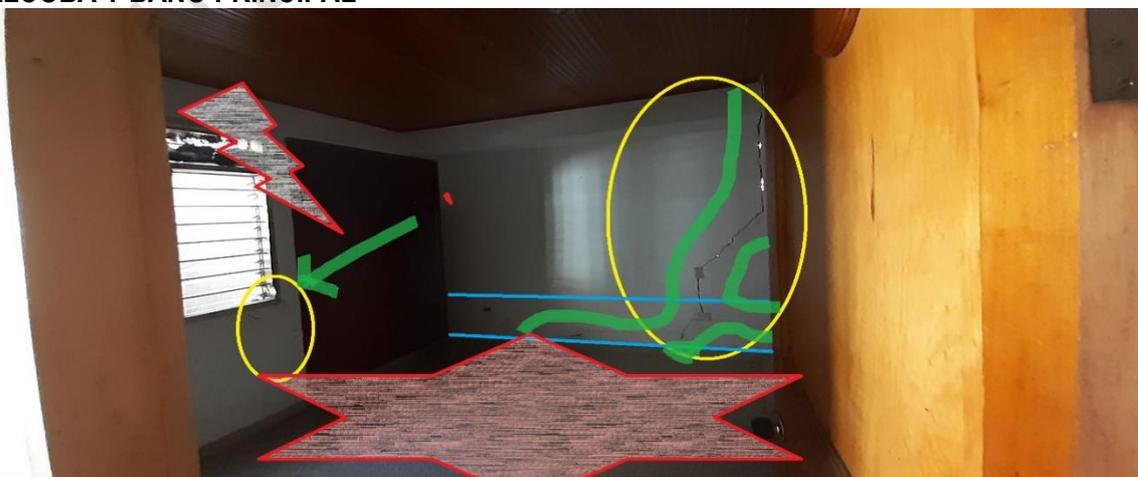
Foto N° 66: Fracturas en sentido vértical, espesor $\leq 25\text{mm}$, con desprendimientos de enlucidos y presencia de humedades y agentes biológicos.

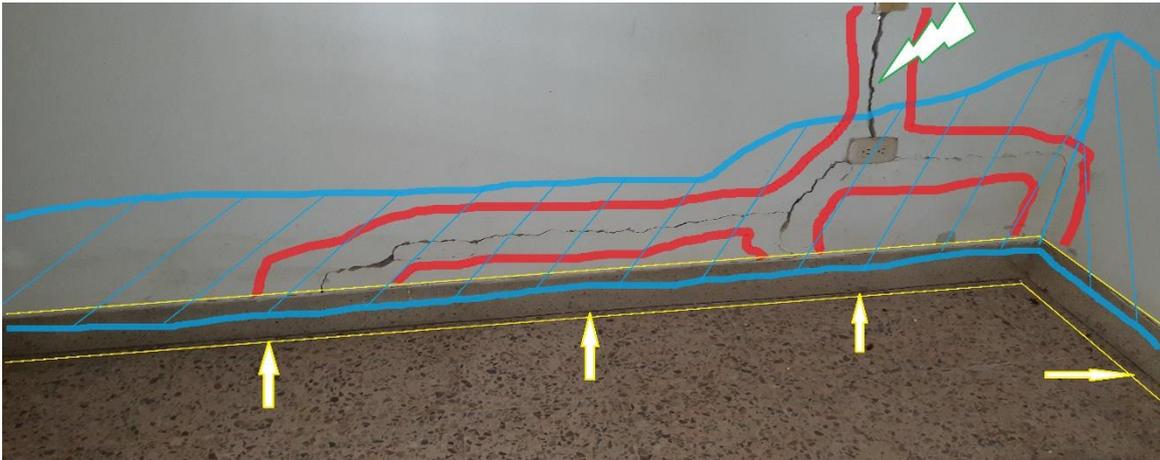
Foto N° 67: Fracturas generadas por asentamientos del terreno y los movimientos diferenciales, muros con exceso de carga para su contestura.

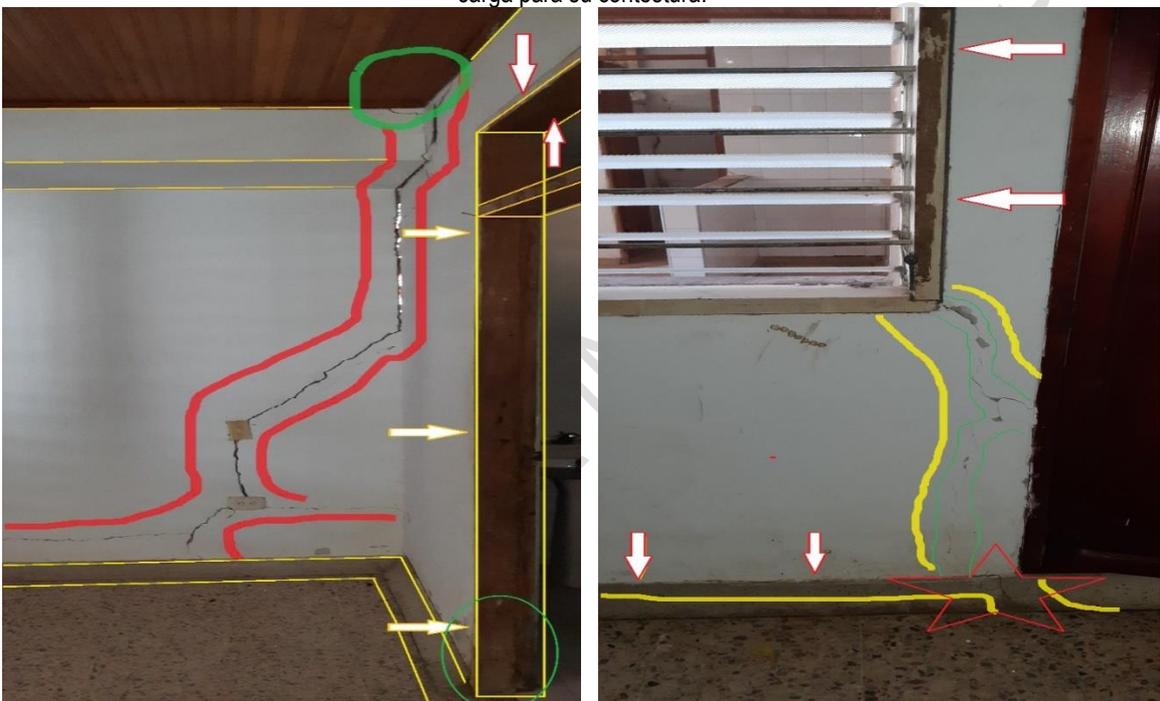
Fotos N° 68 y 69: Afectación de elementos estructurales y no estructurales, se evidencia la rotura del muro y la losa.

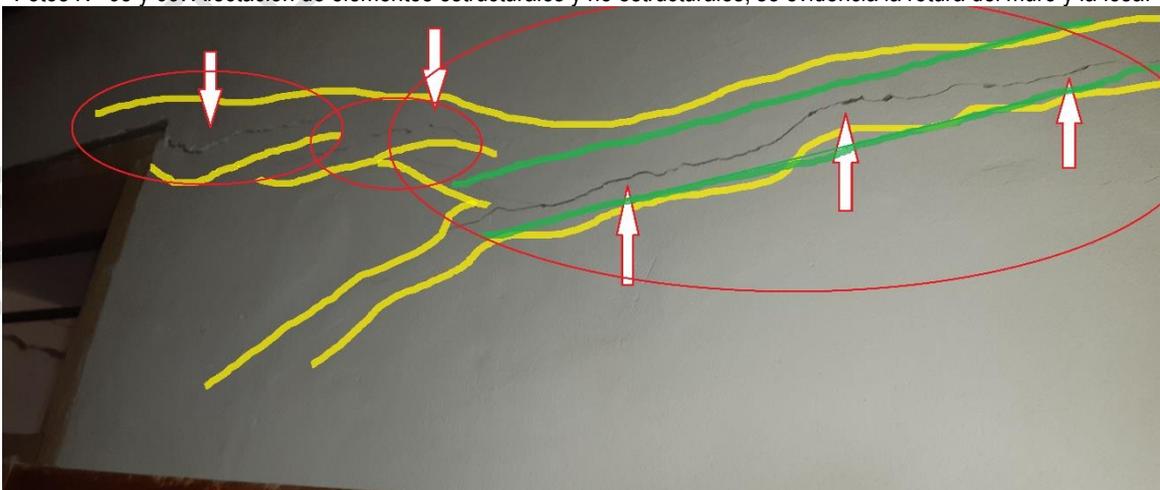
Foto N° 70: Fisuras y grietas horizontales, con desprendimientos de enlucidos y desplazamiento del muro.

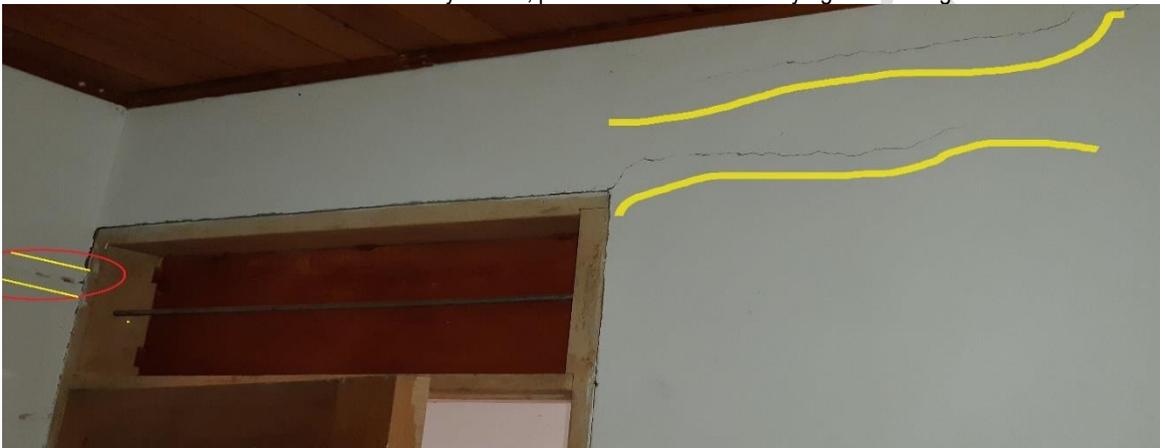
Foto N° 73: Fisuras y grietas horizontales, con desprendimientos de enlucidos y desplazamiento del muro.

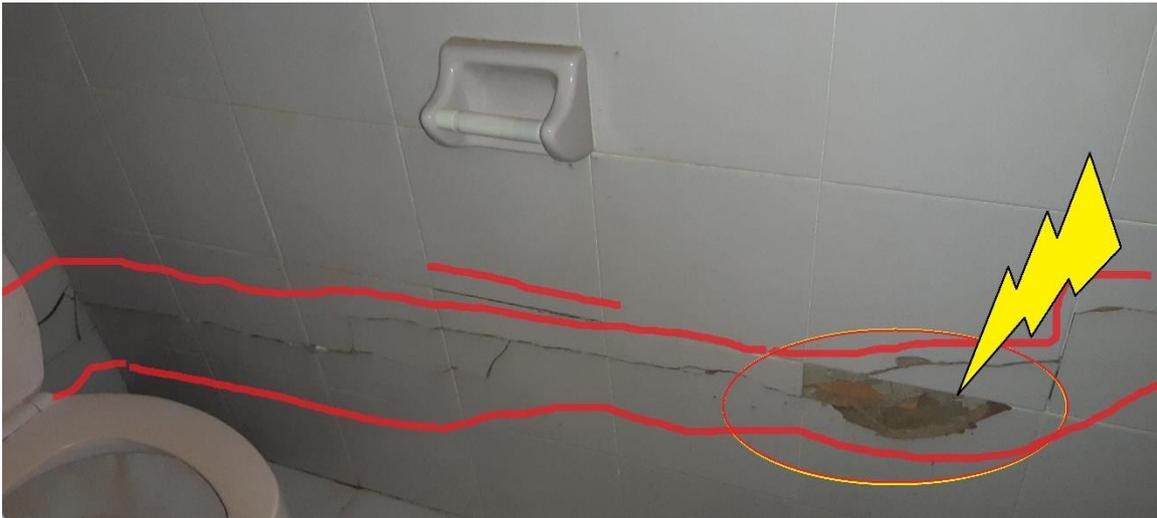
Foto N° 76: Rotura completamente del muro afectando incidentemente su recubrimiento, (enchape de cerámica).

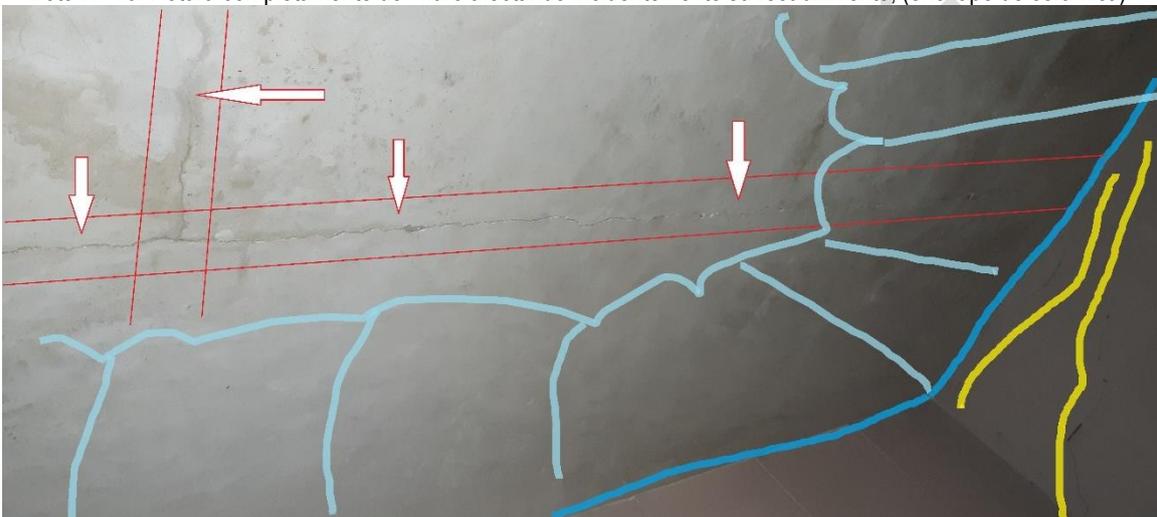
Foto N° 77: Fisuras y grietas, con desprendimientos de enlucidos en la losa, con muestras de descalcificació, se requiere la demolición entera de este elemento.

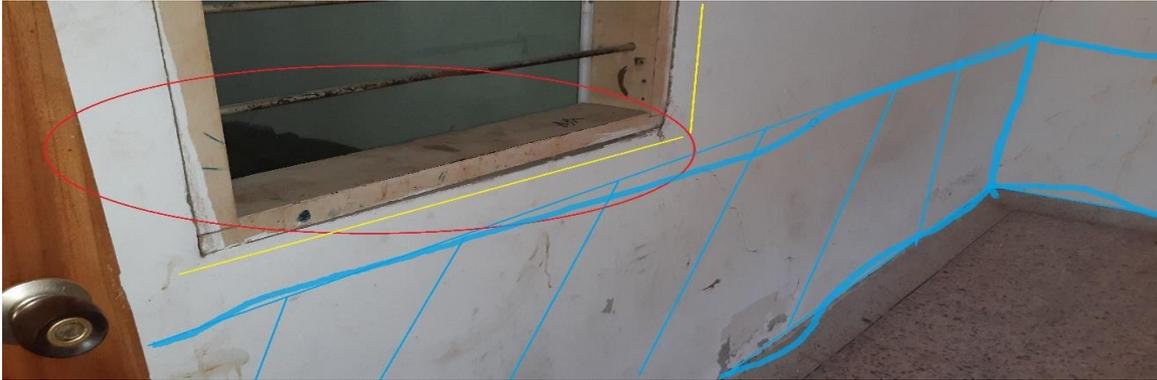
Foto N° 79: Marcos de ventaneras forzados debido a los movimientos y la inestabilidad de la estructura del inmueble, franja evidente de humedad, acompañada de fisuras y grietas en los muros.

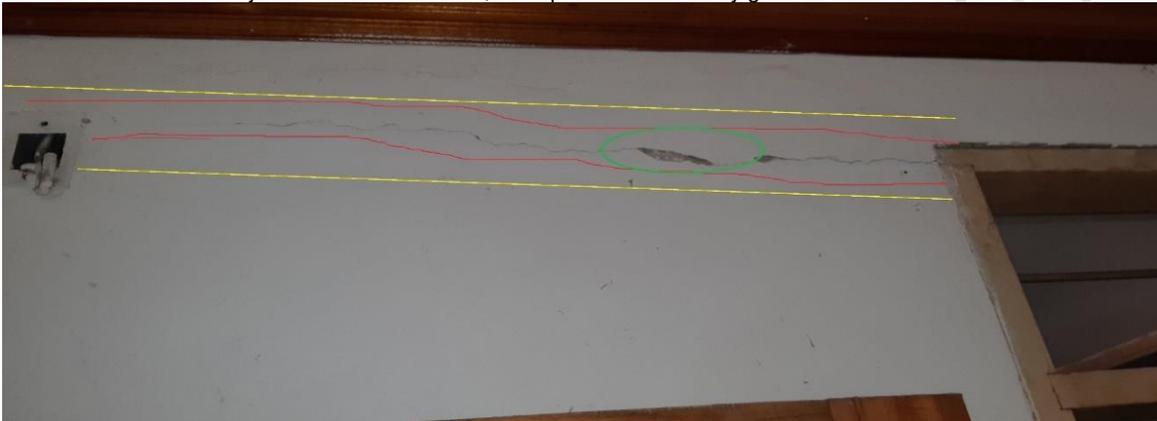
Foto N° 80: : Fisuras y grietas horizontales continuas y progresivas, a una altura de 2.25 mts, plano perpendicular. con desprendimientos de enlucidos y desplazamiento del muro

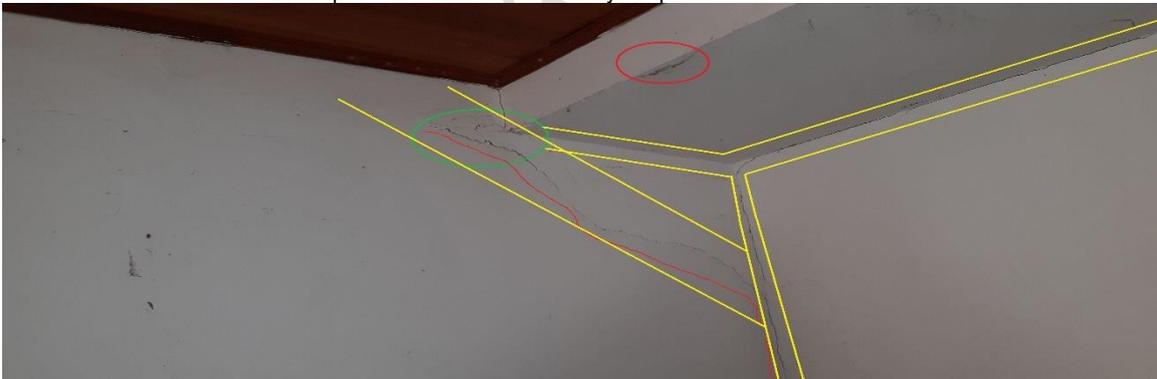
Foto N° 81: Grietas en sentidos horizontales, verticales y diagonales en muros y losas, para este caso es necesario confinar los muros, (columnetas en concreto reforzado), para brindar mayor estabilidad a la estructura de la misma.

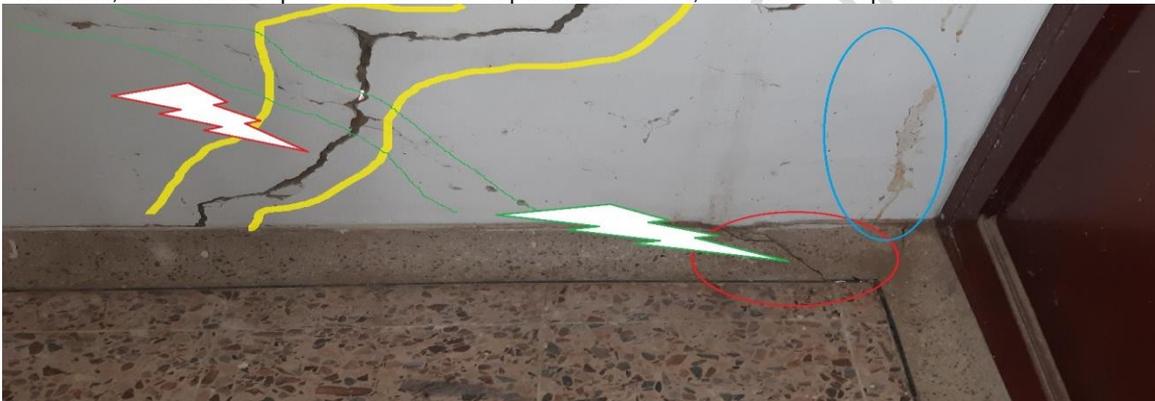
Foto N° 85: Fractura completa del elemento < de 2.5 mm, indica afectación de la cimentación

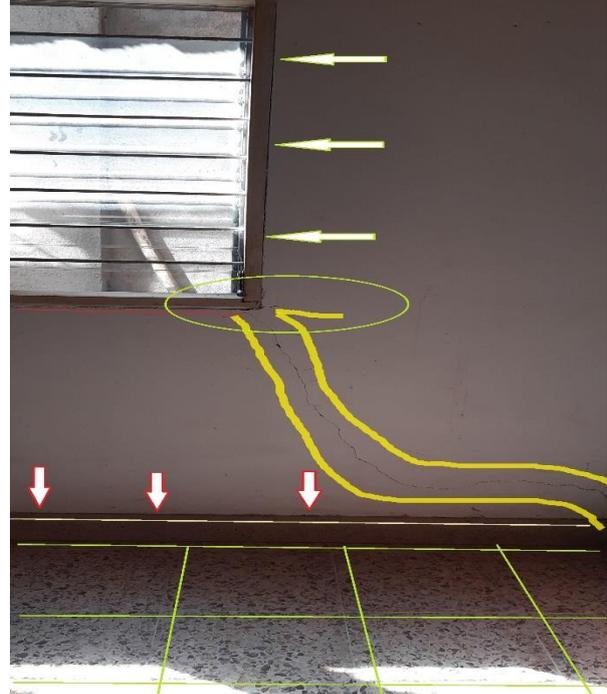
Fotos N° 88 y 89: Closet en mal estado por la humedad, grietas en muros, pisos y zócalos con desprendimientos.
