DOCUMENTO PARA USO UNICO, COMO SOPORTE DE INF. TECN. ESPECIALIZADO Y PRESUPUESTO
OFICIAL DE OBRAS, AL SERVICIO DEL SR. AUGUSTO NUÑEZ GUERRA, **C.C. N° 84'037.141**
OBJETO: ADECUACIÓN Y MANTENIMIENTO DE TIPO CONSTRUCTIVO EN LAS INST. DE VIVIENDA
UNIFAMILIAR, (PATOLOGIAS DE FISURAS, HUMEDADES, AGRIETAMIENTOS Y DESPENDINGIENTOS DE
ENLUCIDOS EN MUROS, PISOS, LOSAS Y CIELO RASOS)
DIRECCION: CRA 20 # 6A – 23, BARRIO LOS OLIVOS, M/PIO DE SAN JUAN DEL CESAR LA GUAJIRA

INFORME TECNICO ESPECIALIZADO, (PATOLOGIAS DE; FISURAS, GRIETAS, HUMEDAD, DESPRENDIMIENTOS DE ENLUCIDOS Y REVESTIMIENTOS EN PISO, MUROS LOSAS Y CIELOS RASOS), EN VIVIENDA UNIFAMILIAR DE UN (01) PISO

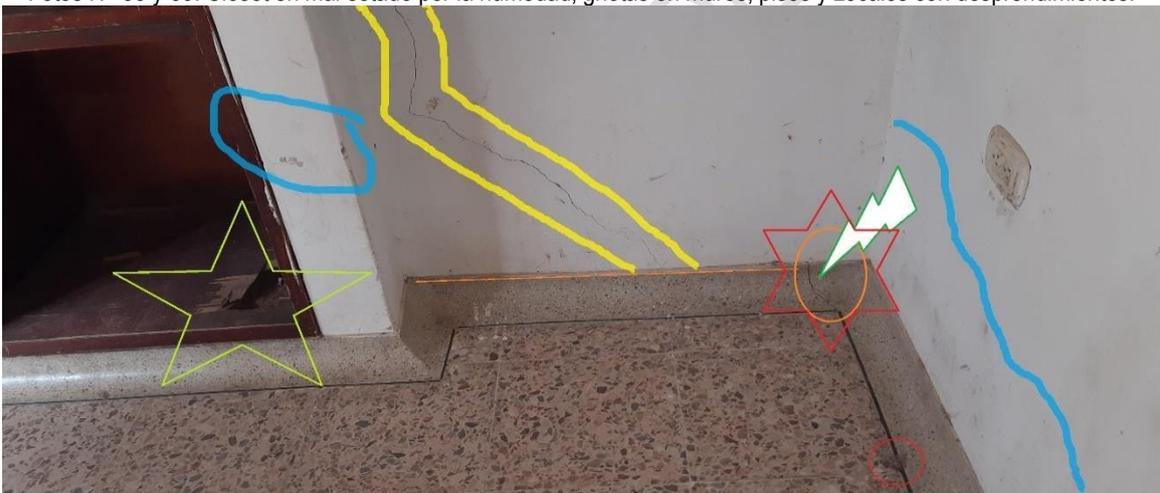
Foto N° 90: Fisura, agrietamiento y desprendimiento de zócalos, debido descalcificación del pegamento, humedad.

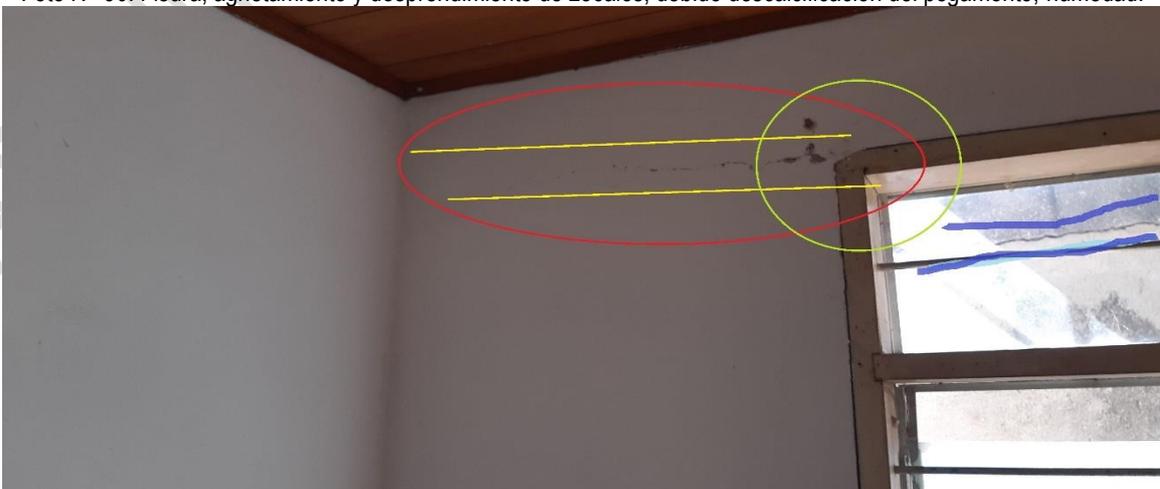
Foto N° 91: Fisuras y grietas en sentido horizontal, presencia de humedad y desprendimientos de enlucidos.

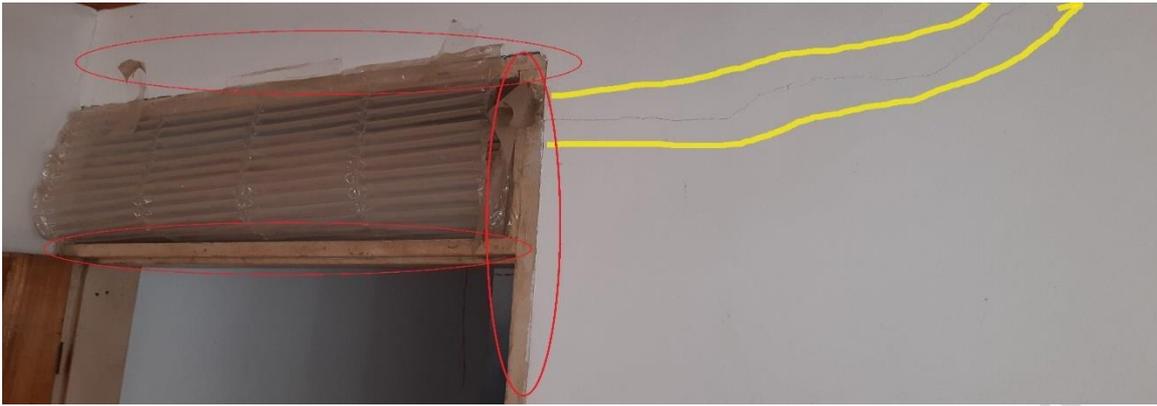
Foto N° 92: Fisuras y grietas en sentido horizontal, con desprendimientos de enlucidos y afectación de los marcos.
COCINA, COMEDOR AUXILIAR, ALCOBA Y BAÑO DE SERVICIO

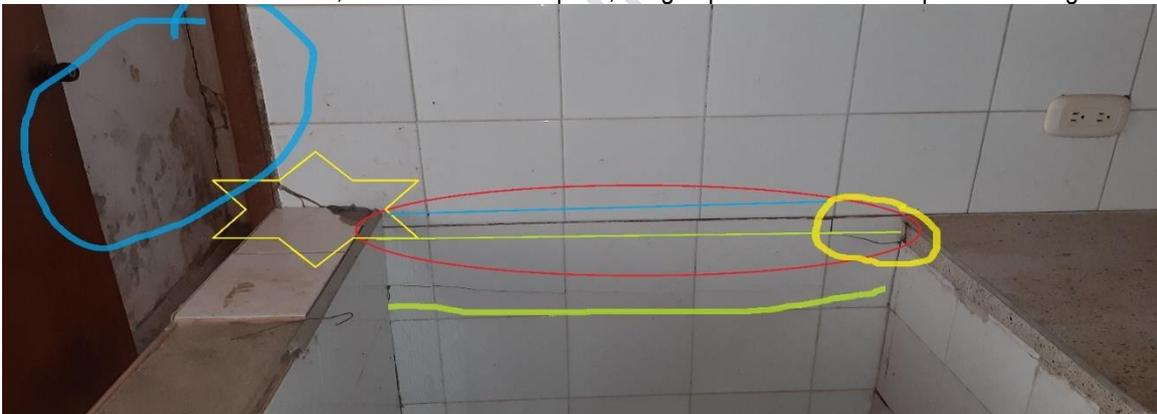
Foto N° 94: Muestras de grietas, roturas humedad y desprendimientos de enlucidos en muros con y sin revestimientos.

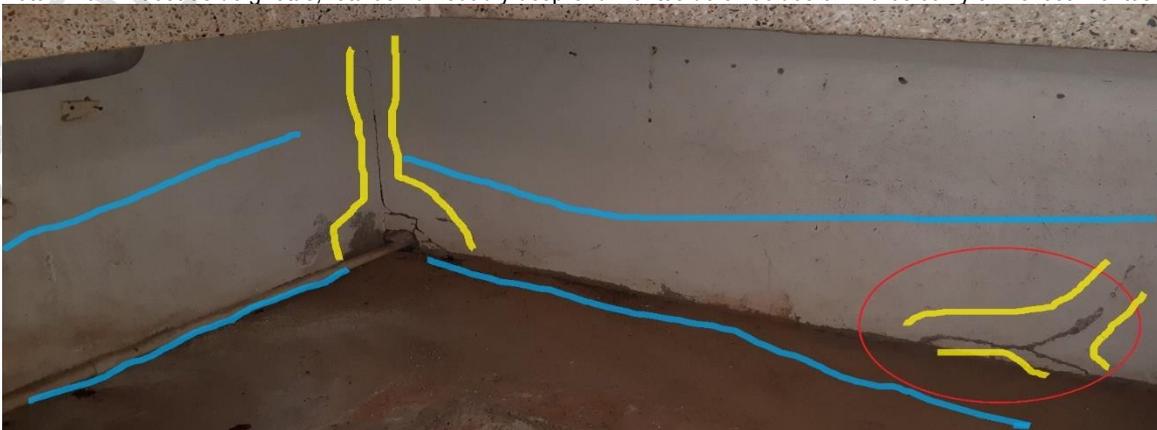
Foto N° 95: Evidencia de fisuras, grietas, fracturas y humedades en muros con y sin revestimientos.

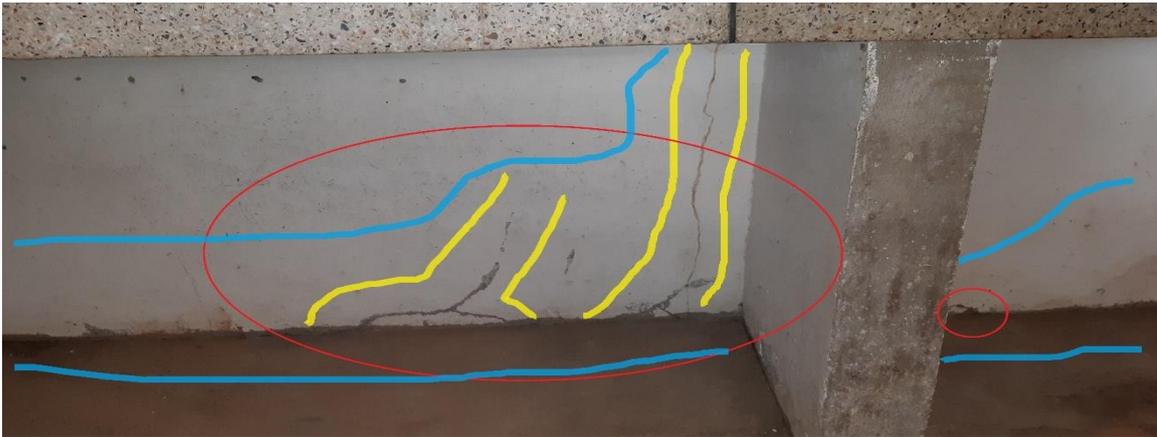
Foto N° 96: Evidencia de fisuras, grietas, fracturas y humedades en muros con y sin revestimientos.

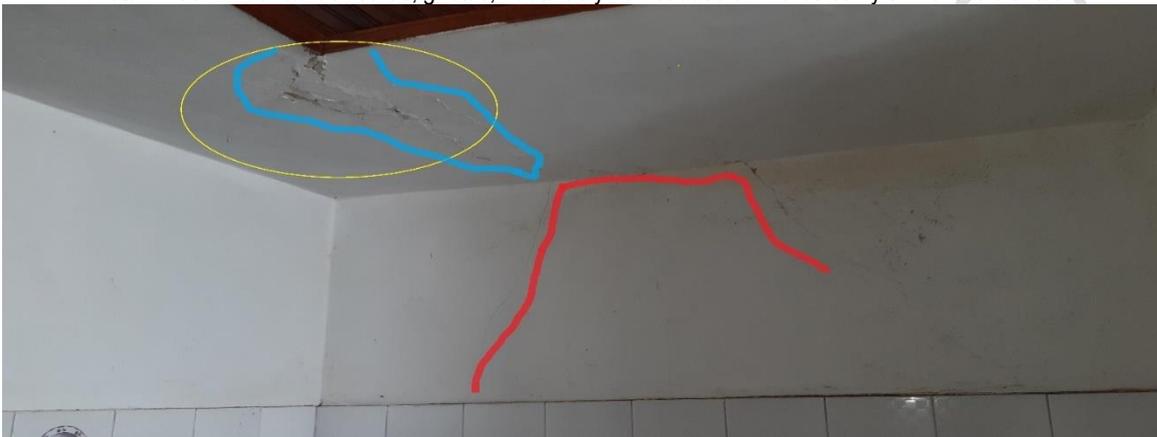
Foto N° 97: Presencia de fisuras, grietas, fracturas y humedades en muros con y sin revestimientos

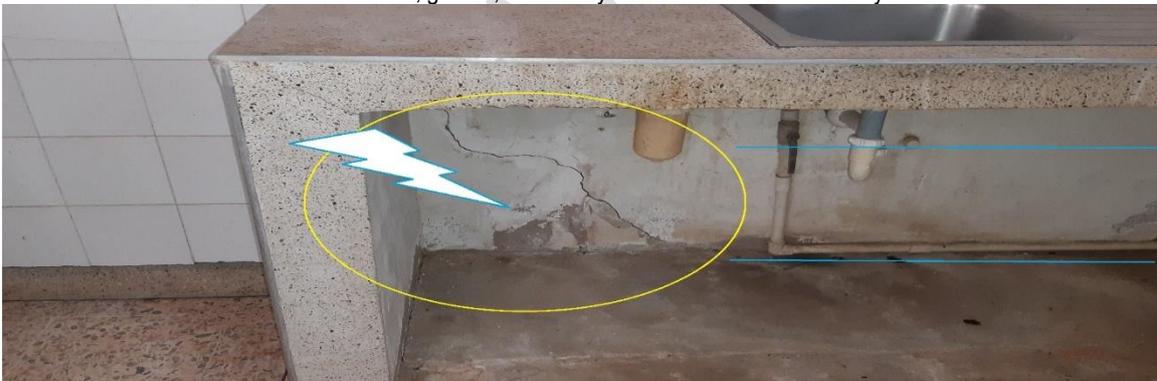
Foto N° 98: Presencia de fisuras, grietas, fracturas y humedades en muros con y sin revestimientos.

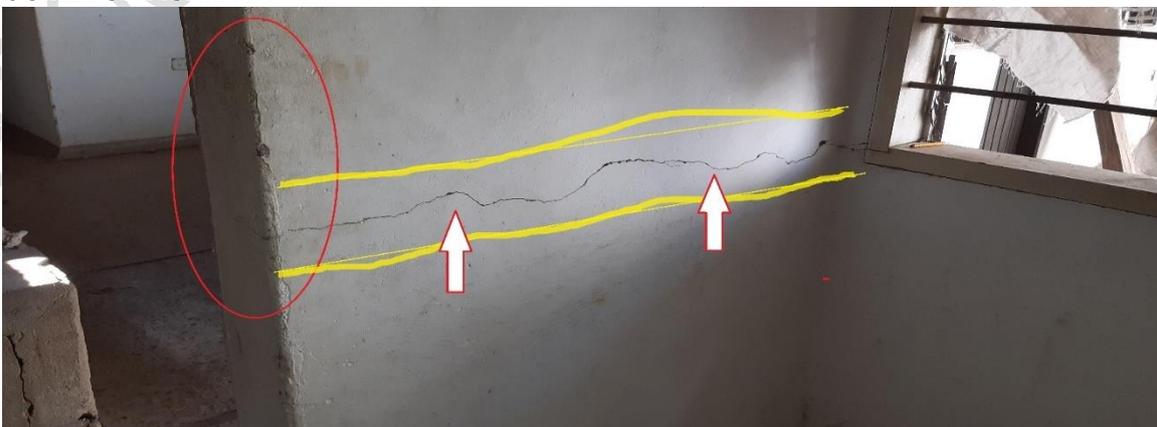
Foto N° 99: Fractura horizontal en muro, con desprendimientos de enlucidos y desplazamiento del plano frontal.

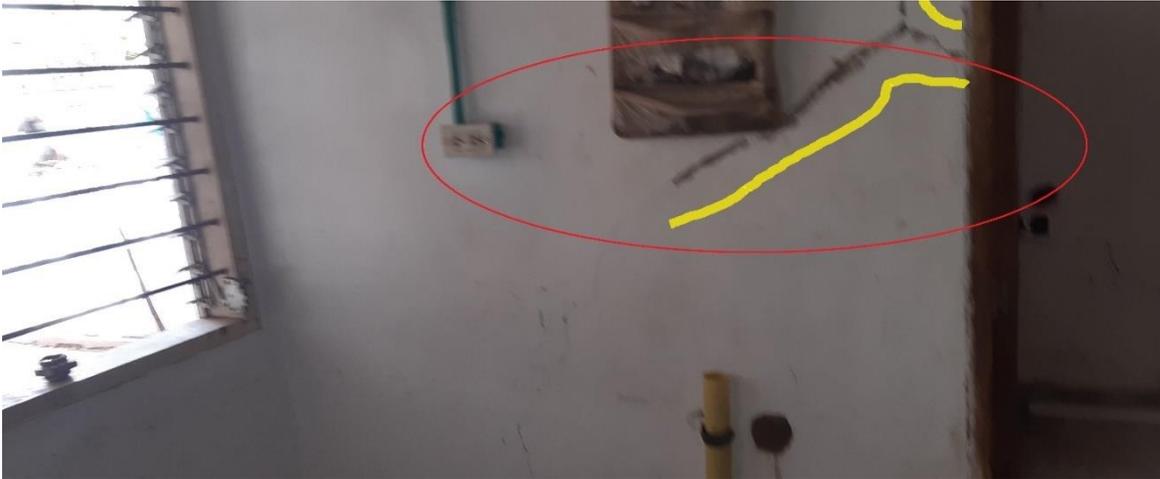
Foto N° 100: Grieta diagonal en muro, con desprendimientos de enlucidos y desplazamiento del plano frontal.
ALCOBA Y BAÑO DE SERVICIO

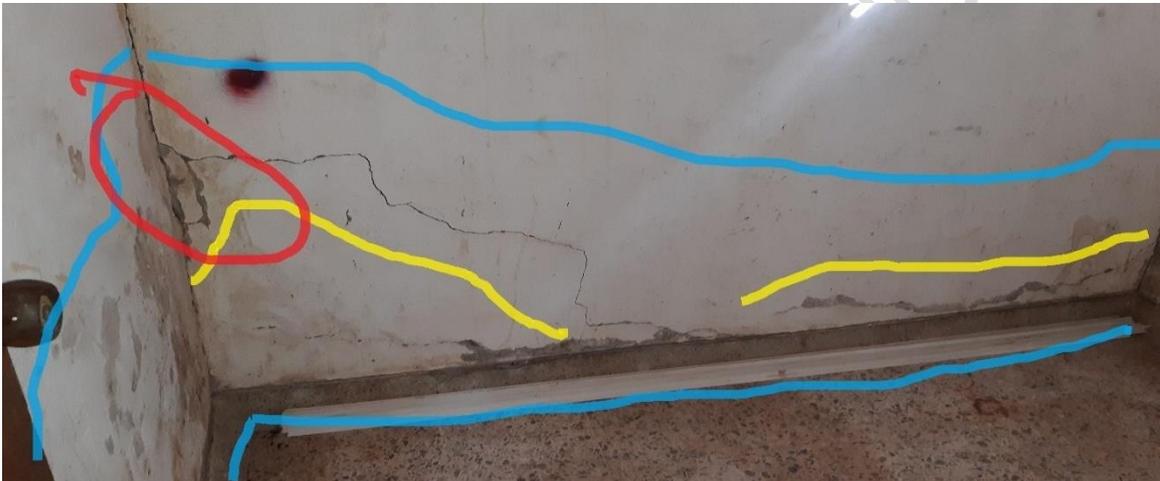
Foto N° 101: Caso severo de inestabilidad en la infraestructura, área con mayor afectación en la casa.

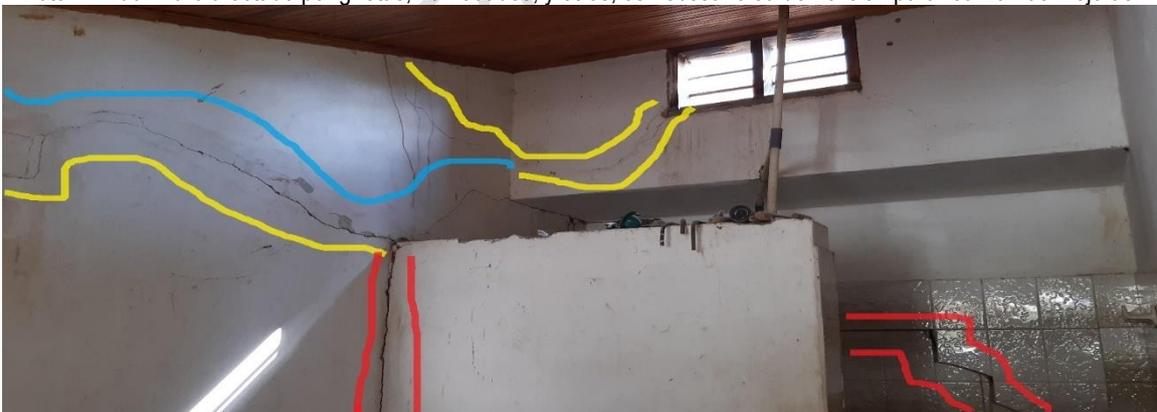
Foto N° 107: Espacios donde se contraron todos los esfuerzos, afectando enteramente su estructura.

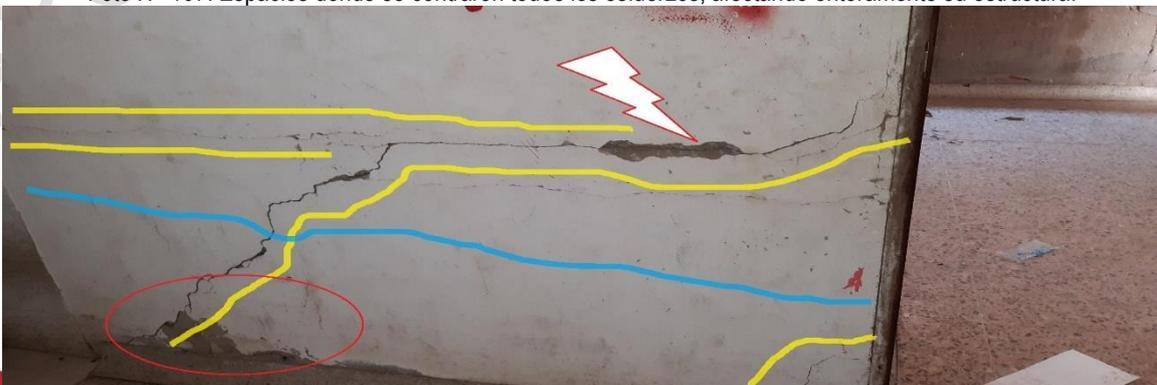
Foto N° 108: Fractura, en sentido horizontal y diagonal, presencia de humedad y desprendimientos en los enlucidos.

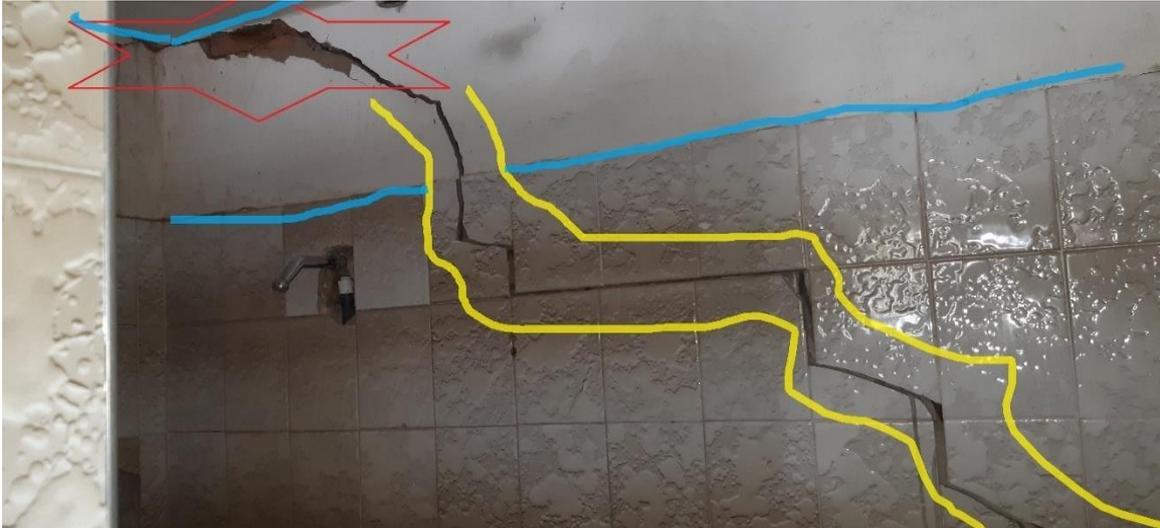
Foto N° 109: Evidente fractura y rotura de los muros, teniendo en cuenta todo el elemento, (revestimientos)

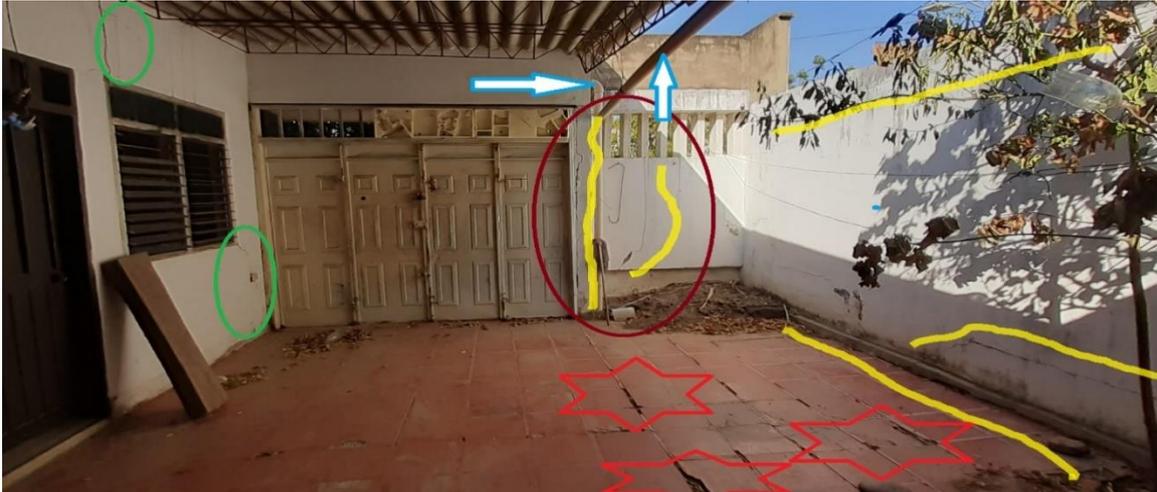
Foto N° 115: Vista interna del patio y garaje cubierto, estado actual, referencias de patologías, como: fisuras, grietas, fracturas de elementos estructurales y no estructurales, agrietamiento de pisos, presencia de humedades, entre otras.

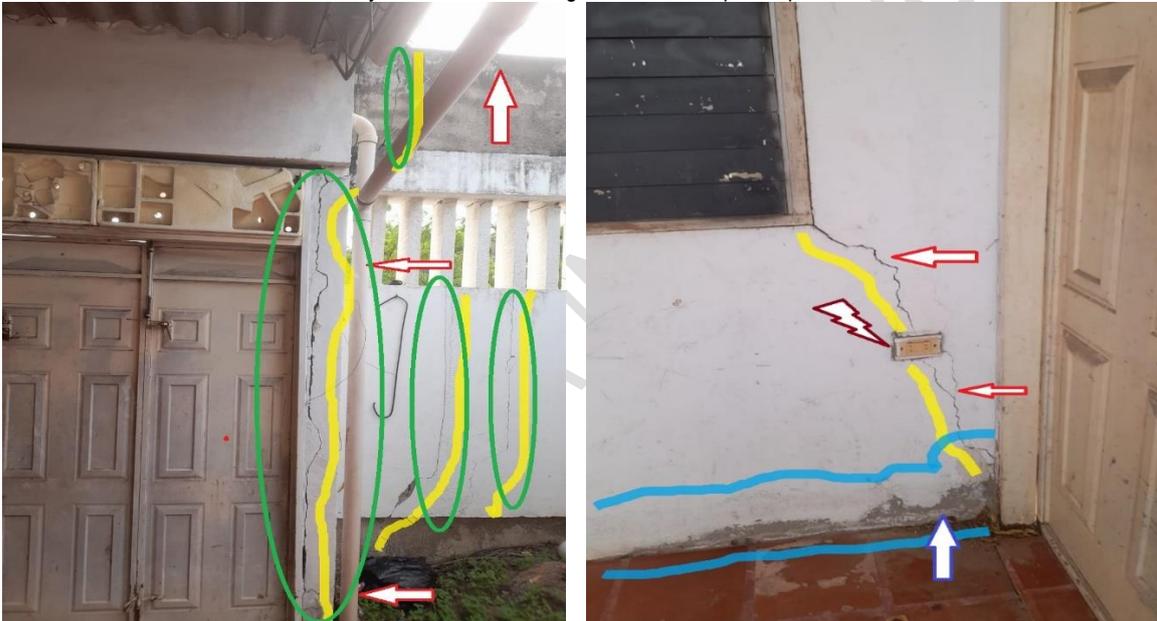
Foto N° 116: Fisuras y grietas verticales en muros. – Foto N° 117: Grieta diagonal en muro, presencia de humedad.

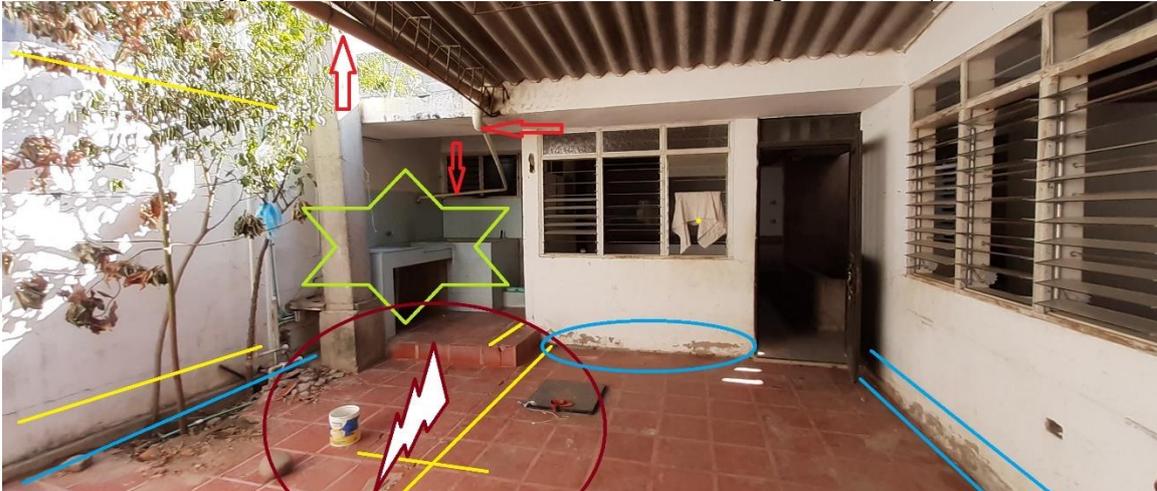
Foto N° 118: Vista interna del patio y area de labores, estado actual, referencias de patologías, como: fisuras, grietas, fracturas de elementos estructurales y no estructurales, agrietamiento de pisos, presencia de humedades, entre otras.

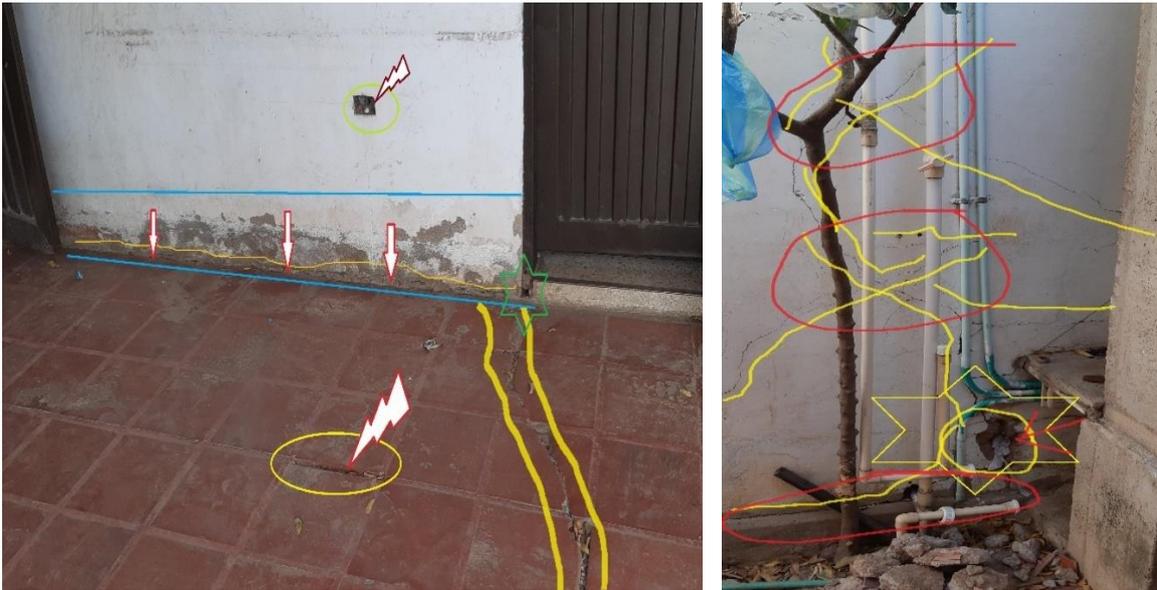
Foto N° 119: Evidentes grietas horizontales en la base del muro, asociado a esto la presencia de humedades y agentes biológicos. - , Foto N° 120: Muro con multiples fisuras y grietas en diversos sentidos, estallado totalmente.

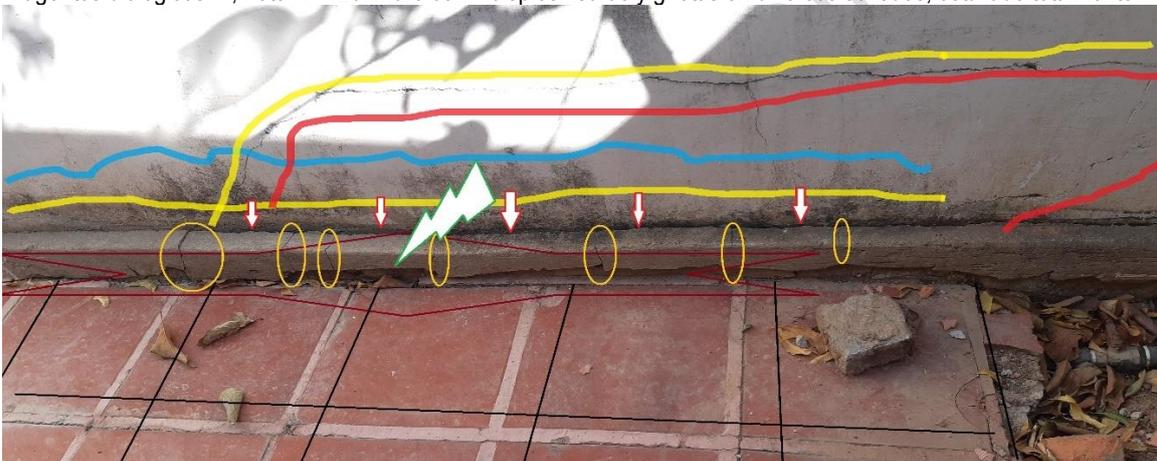
Foto N° 121: Estado actual, referencias de patologías, como: fisuras, grietas, fracturas de elementos estructurales y no estructurales, agrietamiento de pisos, presencia de humedades, entre otras.

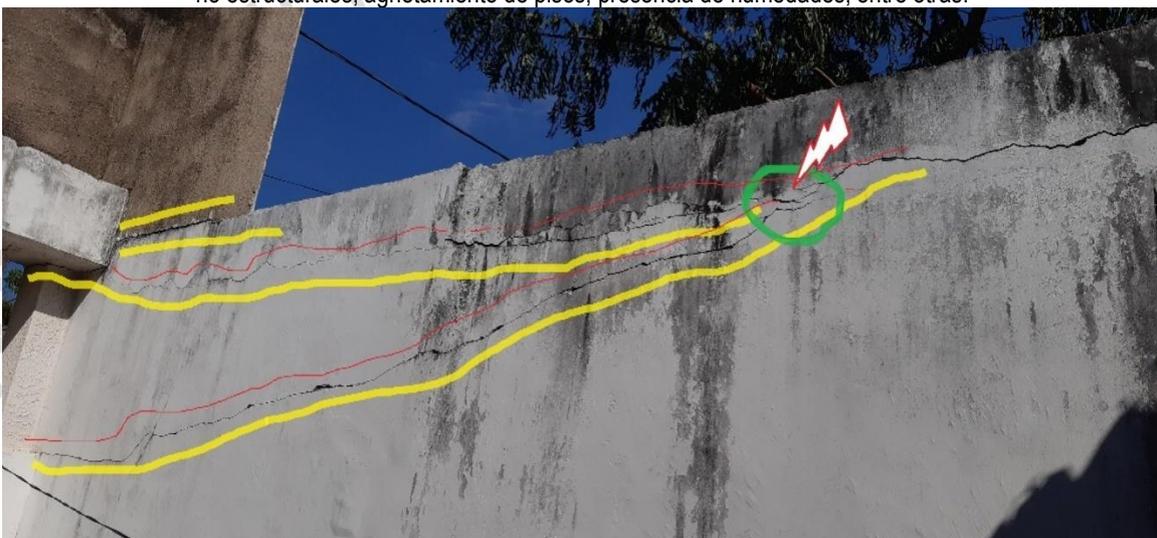
Foto N° 122: Muro lateral de cerramiento del patio, manifiesta fisuras, grietas horizontales y humedades, altura de viga

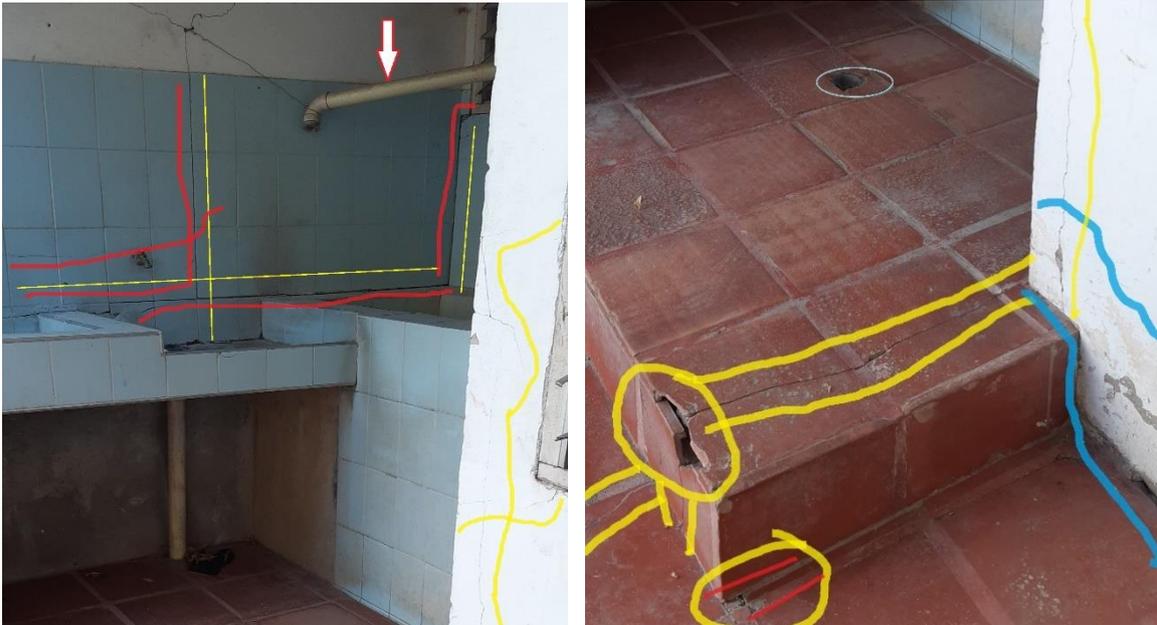
Foto N° 123: Evidentes grietas horizontales en el muro. - Foto N° 124: Agrietamiento de pisos, presencia de humedad

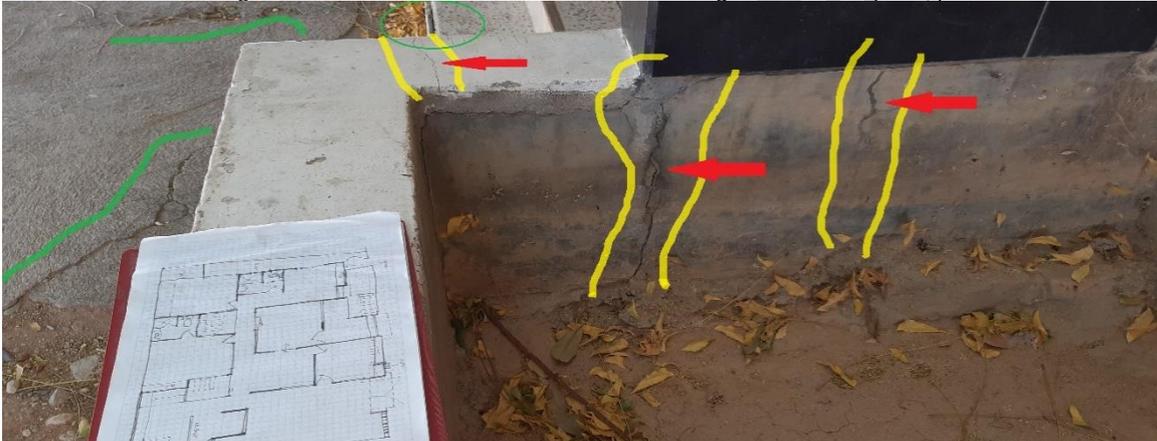
Foto N° 125: Agrietamiento de muros en la jardinera, presencia de humedad.

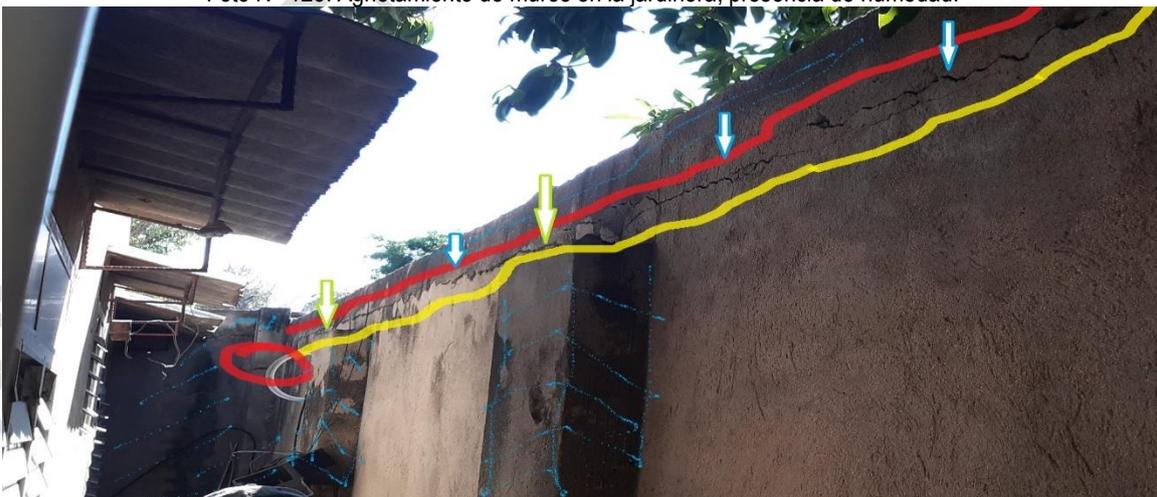
Foto N° 126: Muro lateral de la camara de aire, manifesta fisuras, grietas horizontales y humedades, altura de viga
