## EXPERTICIO TÉCNICOMECÁNICO A VEHÍCULOS SINIESTRADOS (INSPECCIÓN SENSORIAL)

### DELITO DE LESIONES PERSONALES CULPOSAS EN ACCIDENTE DE TRÁNSITO INFORME PERITO DE CAMPO

### EXPERTICIA TÉCNICA A VEHÍCULO CLASE MICROBUS DE PLACAS

**TKK-610**

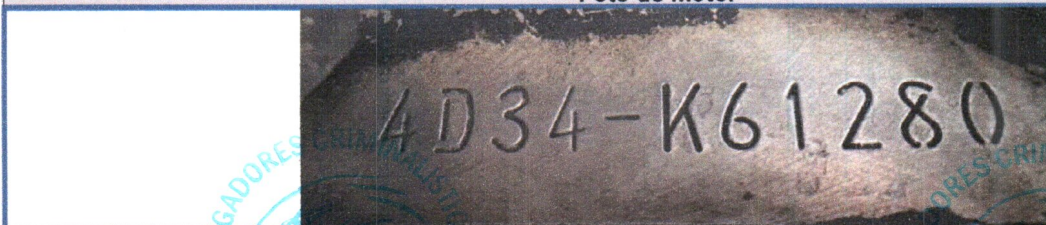
Foto de motor

### LOS GUARISMOS DEL MOTOR 4D34-K61280, BUEN ESTADO DE CONSERVACIÓN.

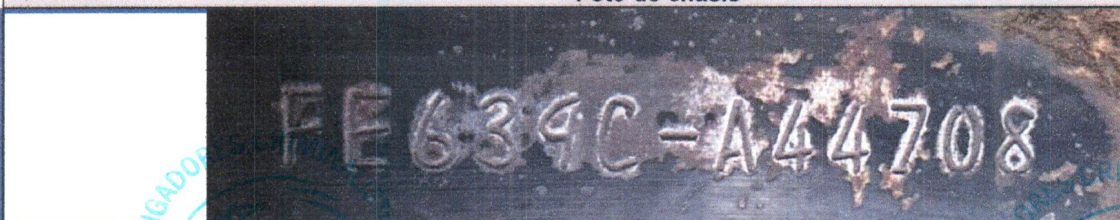
Foto de chasis

### LOS GUARISMOS DEL CHASIS FE639C-A44708, BUEN ESTADO DE CONSERVACIÓN.

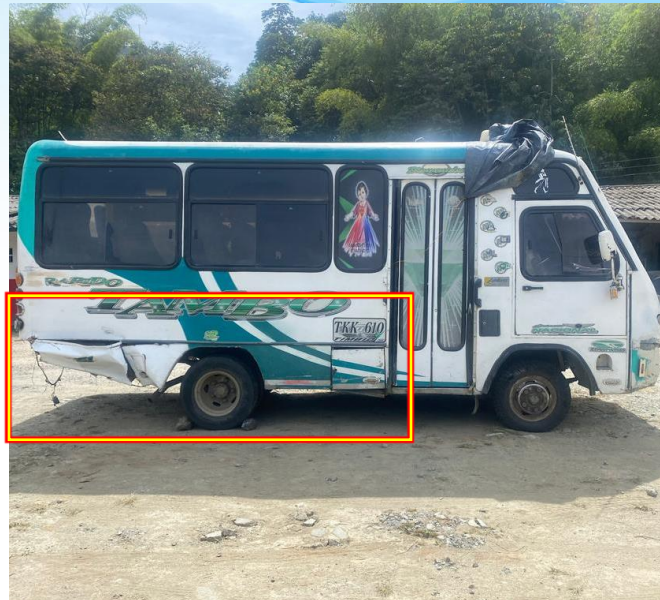
**Fotografías número 7 , 8 y 9 plano medio y plano general:** En estas imágenes se observa y se resalta la parte lateral izquierda y la parte anterior del vehículo clase MICROBUS de placas **TKK-610**: se presenta deformación del capó, bómper, en el sistema de alumbrado anterior izquierdo, en carrocería parte lateral: conjunto en mal estado debido al accidente de tránsito.

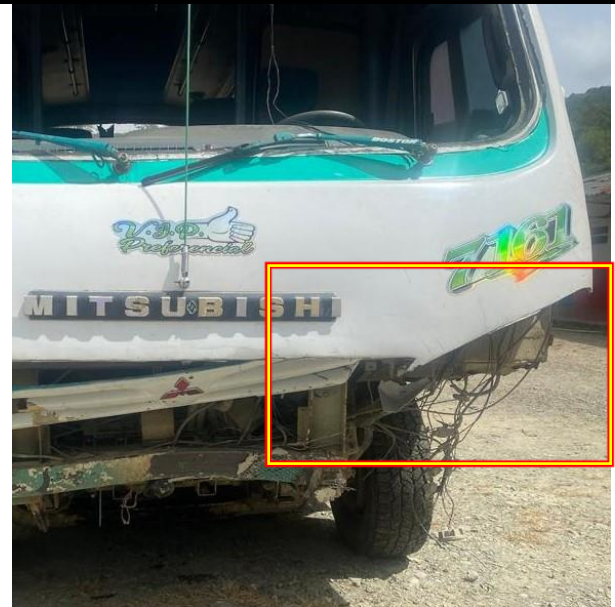
**Fotografía número 11 en primer plano:** En esta imagen se observa el sistema de alumbrado anterior derecho del vehículo clase MICROBUS de placas **TKK-610**: conjunto en buen estado.

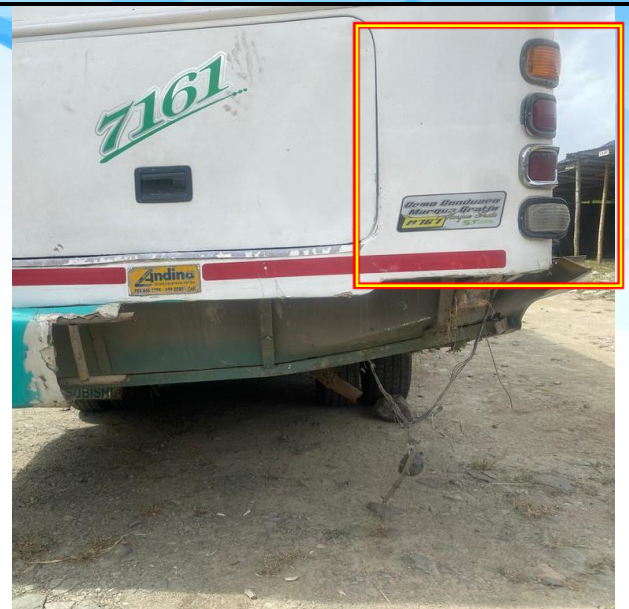
**Fotografía número 13 en primer plano:** en esta imagen se observa el sistema de alumbrado posterior izquierdo del vehículo clase MICROBUS de placas **TKK-610**: conjunto en buen estado estructural.

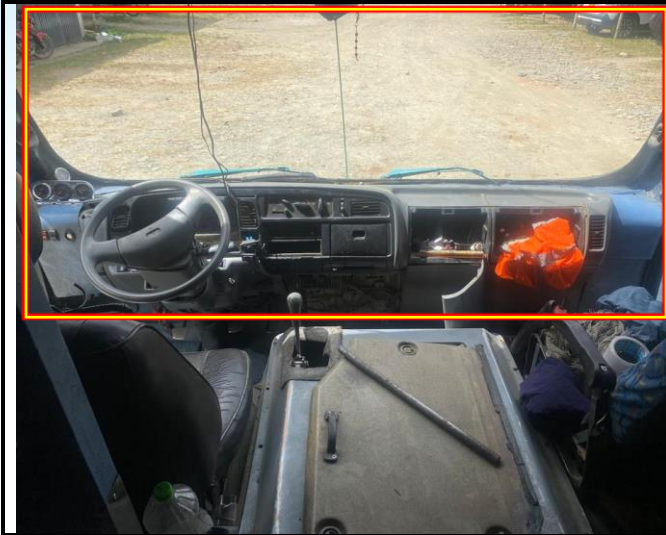
**Fotografía número 15 en primer plano:** En esta imagen se observa el interior del vehículo clase MICROBUS de placas **TKK-610**: Presenta rotura en retrovisor anterior, presenta desajuste en la guantera: conjunto en mal estado debido al accidente de tránsito.

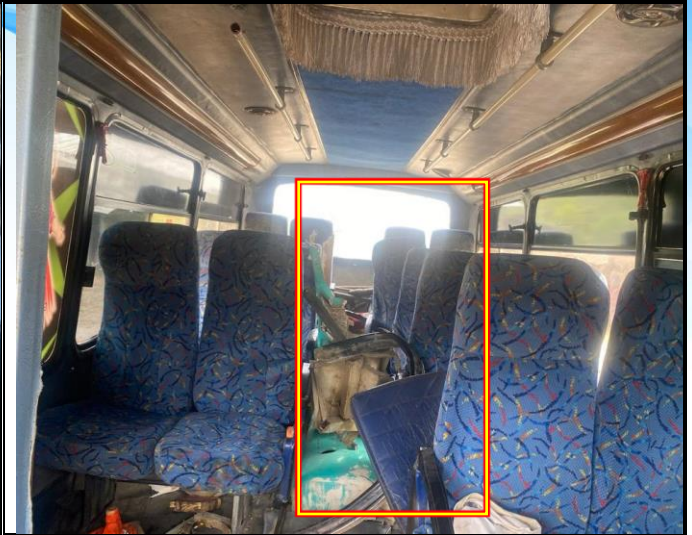
**Fotografía número 16 en primer plano:** En esta imagen se observa el interior del vehículo clase MICROBUS de placas **TKK-610**: presenta daños en habitáculo de pasajeros: Conjunto en mal estado debido al accidente de tránsito.

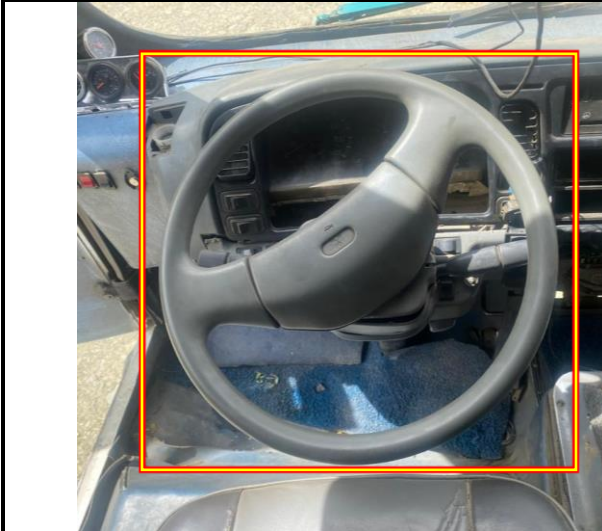
**Fotografía número 19 en primer plano:** En esta imagen se observa el volante del vehículo MICROBUS de placas **TKK-610**: Conjunto en buen estado estructural.

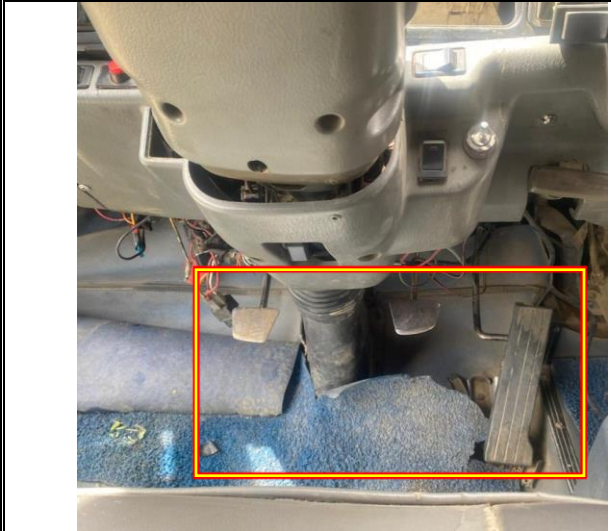
**Fotografía número 20 en primer plano:** En esta imagen se observan los pedales del vehículo MICROBUS de placas **TKK-610**: se presenta daños en el componente: Conjunto en buen estado.

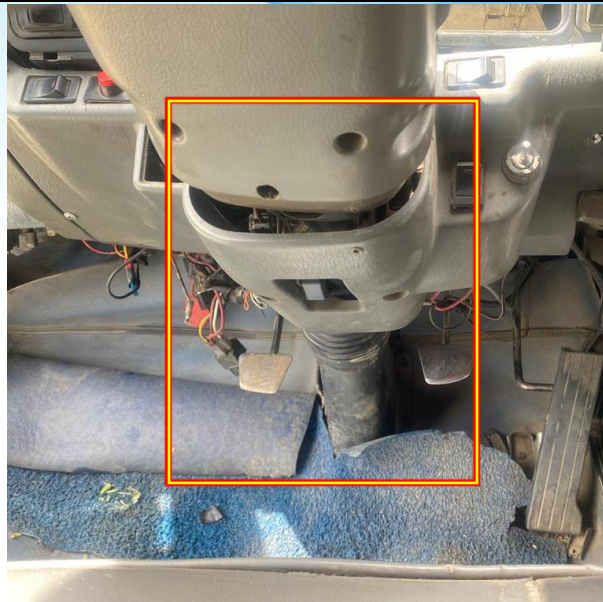
**Fotografía número 21 en primer plano:** En esta imagen se observa el brazo de la dirección primaria del vehículo MICROBUS de placas **TKK-610**: conjunto en buen estado, buen estado de conexiones cardánicas no presenta modificaciones en su estructura.

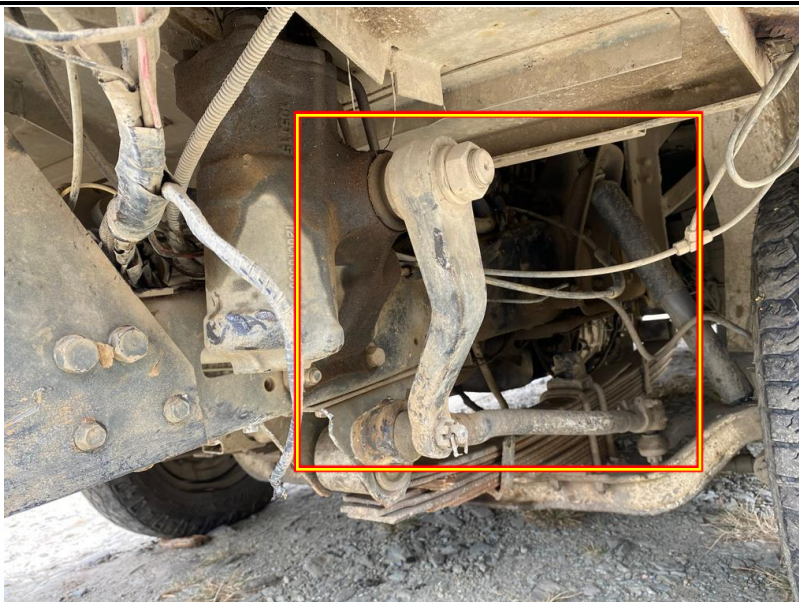
**Fotografía número 22 en primer plano:** En esta imagen se observa las conexiones mecánicas del vehículo MICROBUS de placas **TKK-610**: conjunto del brazo de la dirección: Conjunto en buen estado.

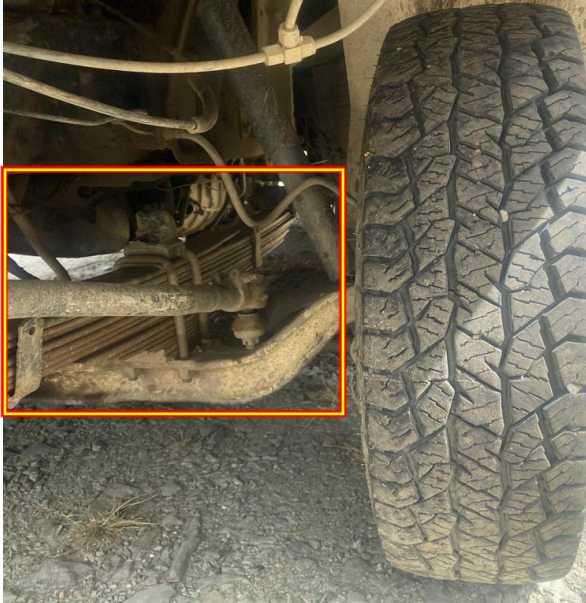
**Fotografía número 23 en primer plano:** En esta imagen se observa el sistema de suspensión tipo ballestas mecánico e hidráulicos anterior izquierdo del vehículo clase MICROBUS de placas **TKK-610**: Conjunto en buen estado.

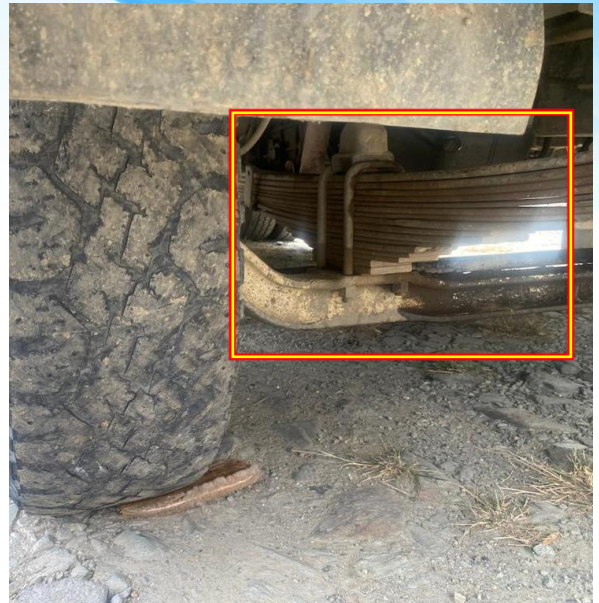
**Fotografía número 24 en primer plano:** En esta imagen se observa el sistema de suspensión tipo ballestas mecánico e hidráulico anterior derecho del vehículo clase MICROBUS de placas **TKK-610**: Conjunto en buen estado.

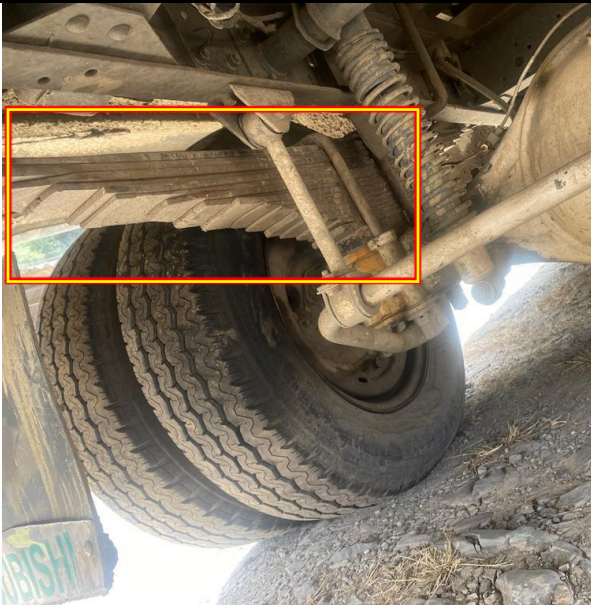
**Fotografía número 25 en primer plano:** En esta imagen se observa el sistema de suspensión tipo ballestas mecánico e hidráulicos posterior, izquierdo del vehículo clase MICROBUS de placas **TKK-610**: Conjunto en buen estado.

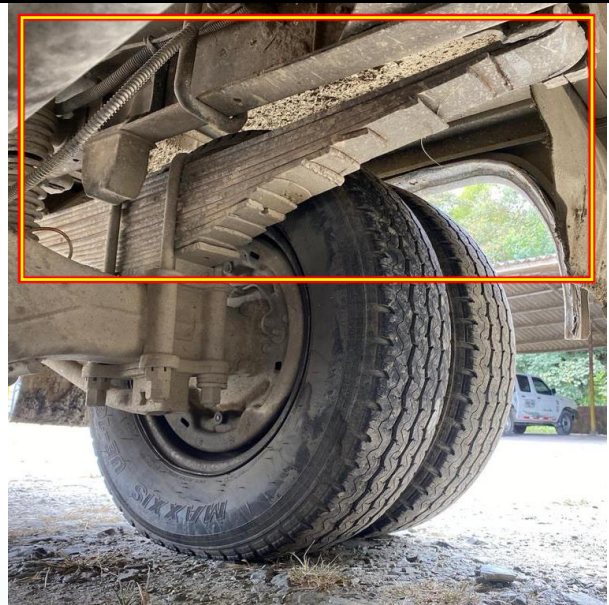
**Fotografía número 26 en primer plano:** En esta imagen se observa el sistema de suspensión tipo ballestas mecánico e hidráulicos posterior, derecho de vehículo clase MICROBUS de placas **TKK-610**: Conjunto en buen estado.

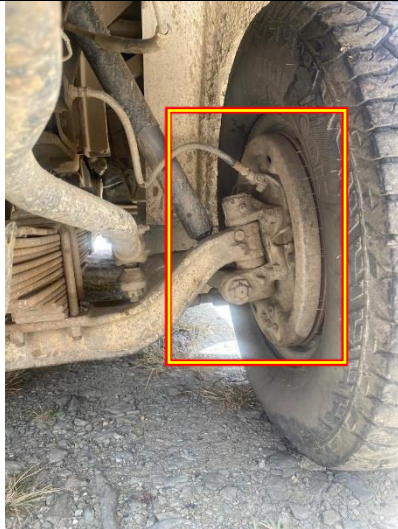
**Fotografía número 27 en primer plano:** En esta imagen se observa el sistema de frenos, tipo campana y bandas anterior, izquierdo de vehículo clase MICROBUS de placas **TKK-610**: Conjunto en buen estado.

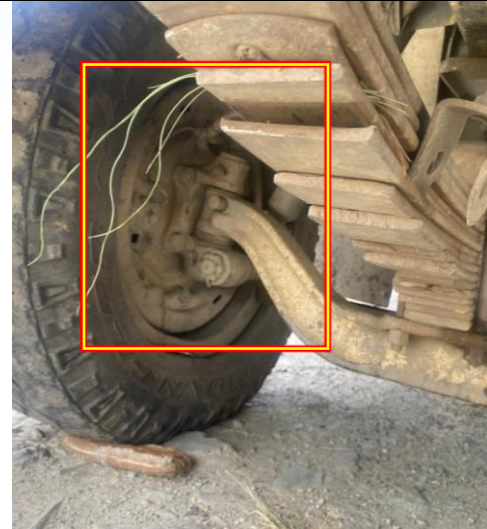
**Fotografía número 28 en primer plano:** En esta imagen se observa el sistema de frenos, tipo campana y bandas anterior, derecho de vehículo clase MICROBUS de placas **TKK-610**: Conjunto en buen estado.

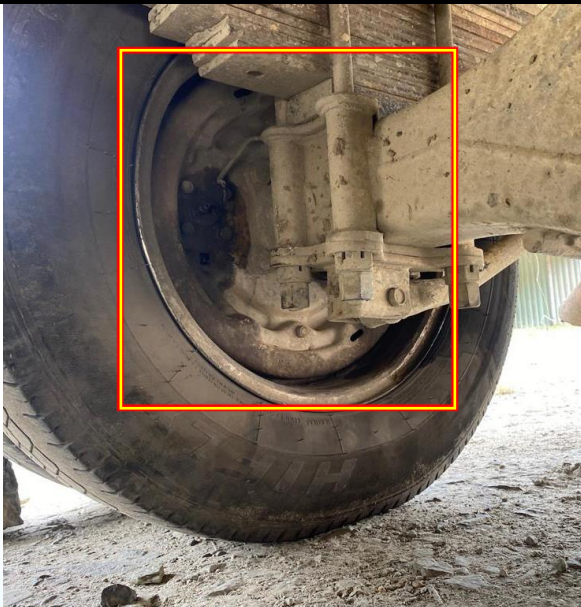
**Fotografía número 29 en primer plano:** En esta imagen se observa el sistema de frenos, tipo tambor y bandas posterior, izquierdo de vehículo clase MICROBUS de placas TKK-610: Conjunto en mal estado **se observa perdida de líquido de frenos, por una de las conexiones hidráulicas.**

- 0.17** En la revisión del vehículo clase **MICROBUS**, si se evidenciaron daños mecánicos atribuibles con anterioridad al accidente de tránsito, que corresponde a pérdida de líquido de freno hidráulico, sobre el conjunto de rodamiento posterior izquierdo.
- 0.18** En la revisión del sistema eléctrico del vehículo clase **MICROBUS** se mide la carga de la batería la cual se encuentra apta para el funcionamiento eléctrico y encendido del motor.
- 0.19** De conformidad con lo estipulado en los artículos 210, 255, 257, 261, 275, y 406 del CPP me permito rendir el siguiente informe, bajo la gravedad de juramento.

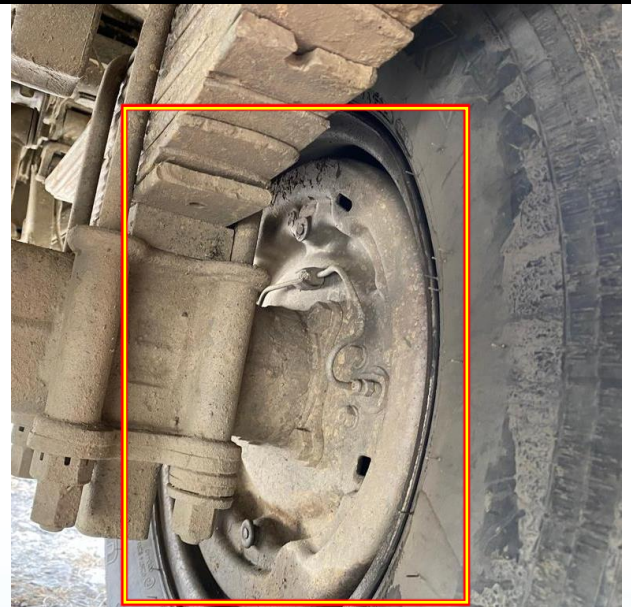
**Fotografía número 30 en primer plano:** En esta imagen se observa el sistema de frenos, tipo tambor y bandas posterior, derecho de vehículo clase MICROBUS de placas TKK-610: Conjunto en buen estado.

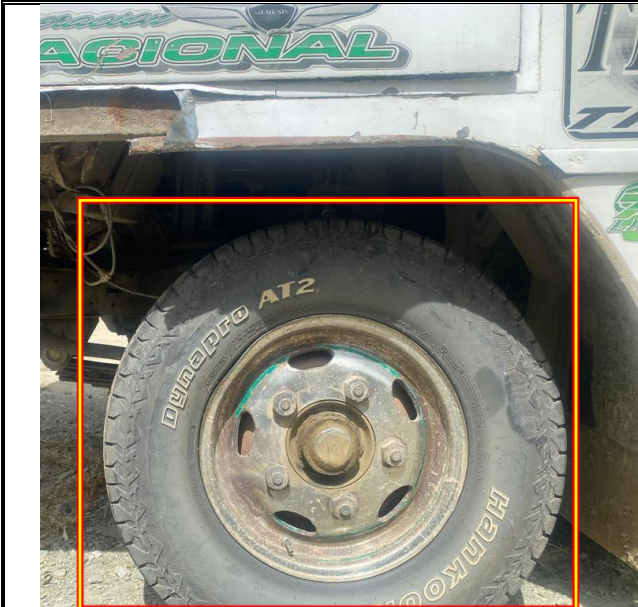
**Fotografía número 31 en primer plano:** En esta imagen se observa la llanta anterior izquierda del vehículo clase MICROBUS de placas TKK-610: Conjunto en buen estado.

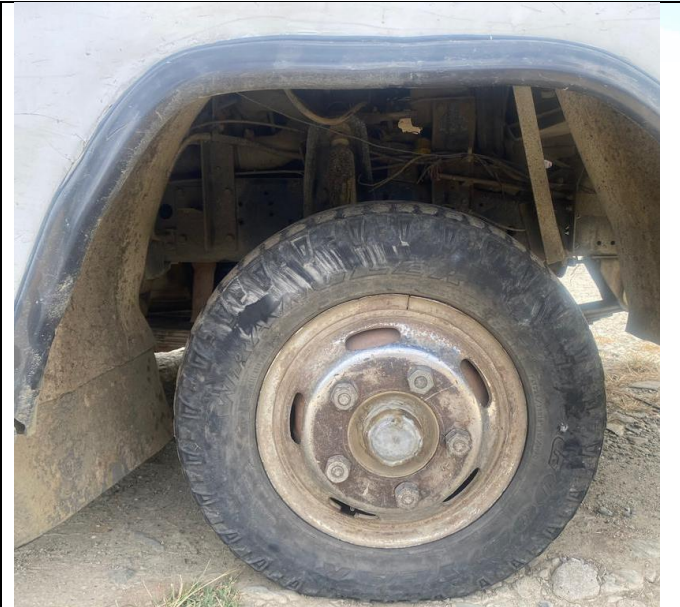
**Fotografía número 32 en primer plano:** En esta imagen se observa el labrado de la llanta anterior izquierda de vehículo clase MICROBUS de placas TKK-610: Llanta tipo neumática, Según el profundímetro el labrado de la llanta es de 6.4mm, en buen estado.

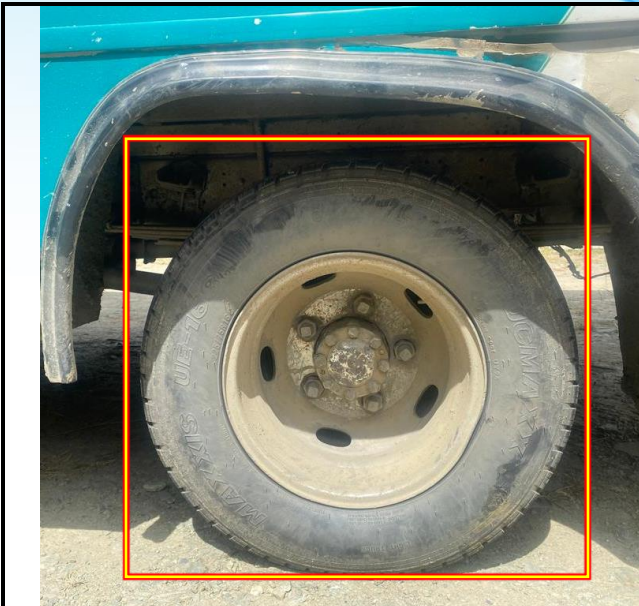
**Fotografía número 33 en primer plano:** En esta imagen se observa la llanta posterior izquierda del vehículo clase MICROBUS de placas TKK-610: Conjunto en buen estado.

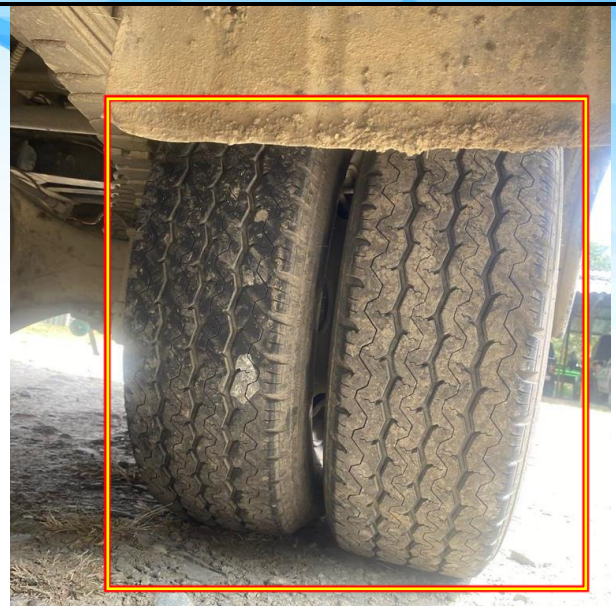
**Fotografía número 34 en primer plano:** En esta imagen se observa el labrado de la llanta posterior izquierda de vehículo clase MICROBUS de placas TKK-610: llanta neumática, según el profundímetro el labrado de la llanta es de 4.7mm, en buen estado.

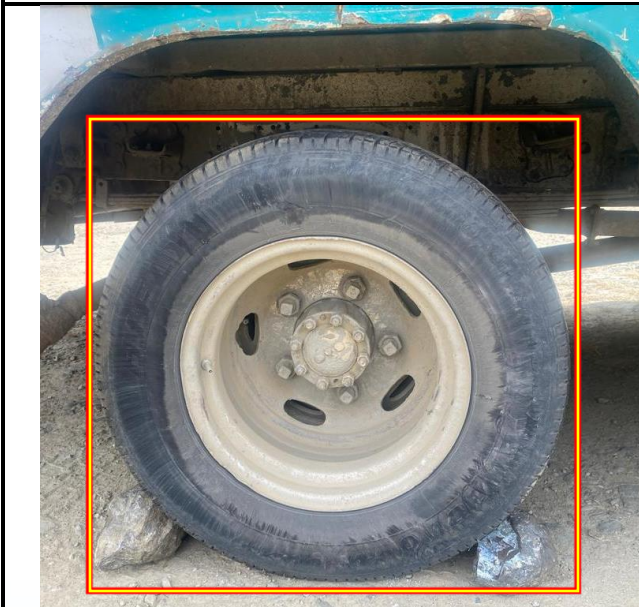
**Fotografía número 35 en primer plano:** En esta imagen se observa la llanta posterior derecha del vehículo clase MICROBUS de placas TKK-610: Conjunto en buen estado.

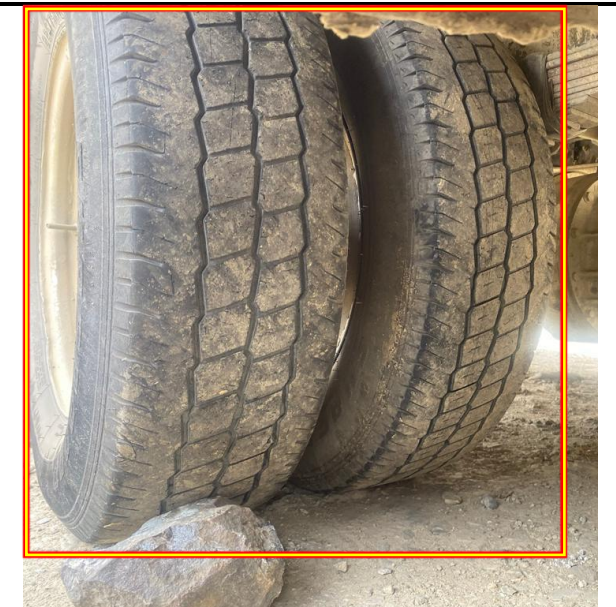
**Fotografía número 36 en primer plano:** En esta imagen se observa el labrado de la llanta posterior derecha de vehículo clase MICROBUS de placas TKK-610: llanta

neumática, Según el profundímetro el labrado de la llanta es de 4.8mm, en buen estado.

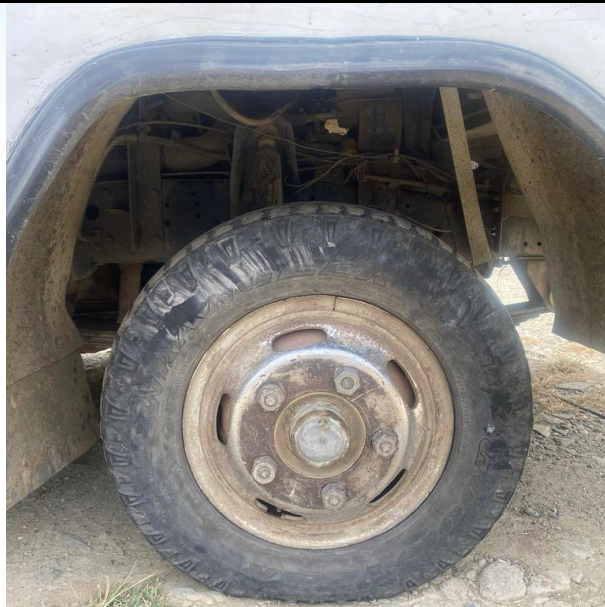
**Fotografía número 37 en primer plano:** En esta imagen se observa la llanta anterior derecha del vehículo clase MICROBUS de placas **TKK-610**: Conjunto en buen estado.

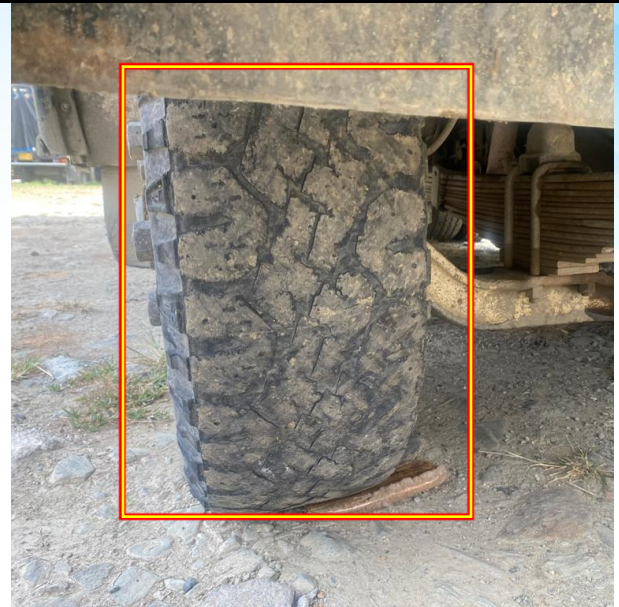
**Fotografía número 38 en primer plano:** En esta imagen se observa el labrado de la llanta anterior derecha de vehículo clase MICROBUS de placas **TKK-610**: Llanta tipo neumática, Según el profundímetro el labrado de la llanta es de 1.7 mm, en regular estado.

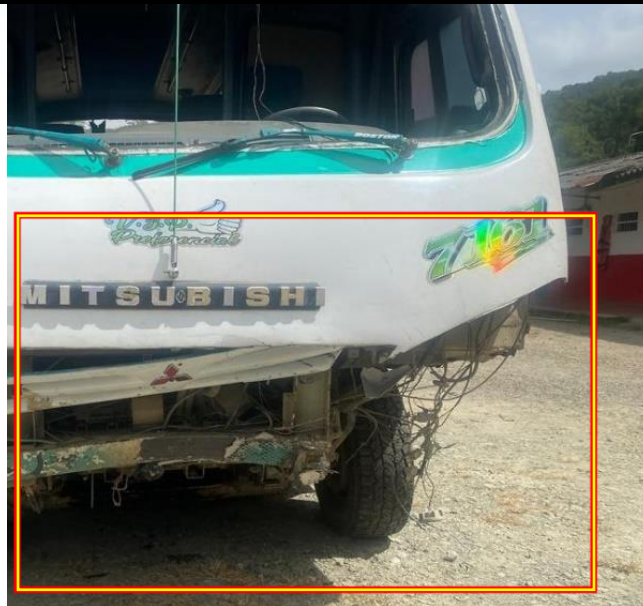
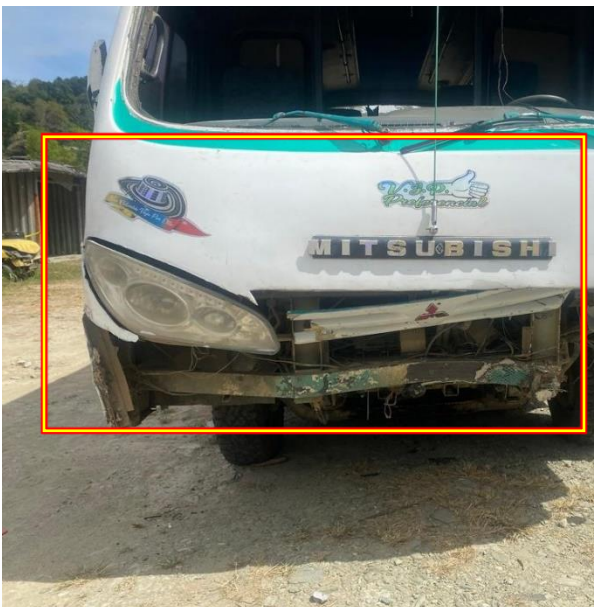
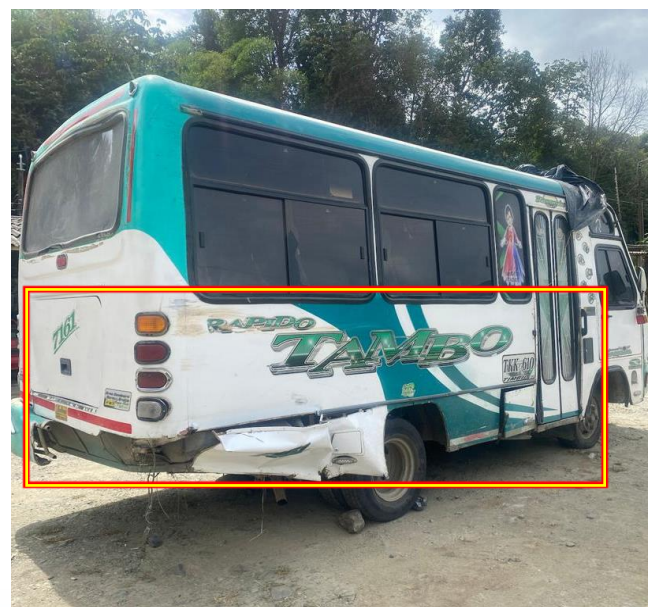
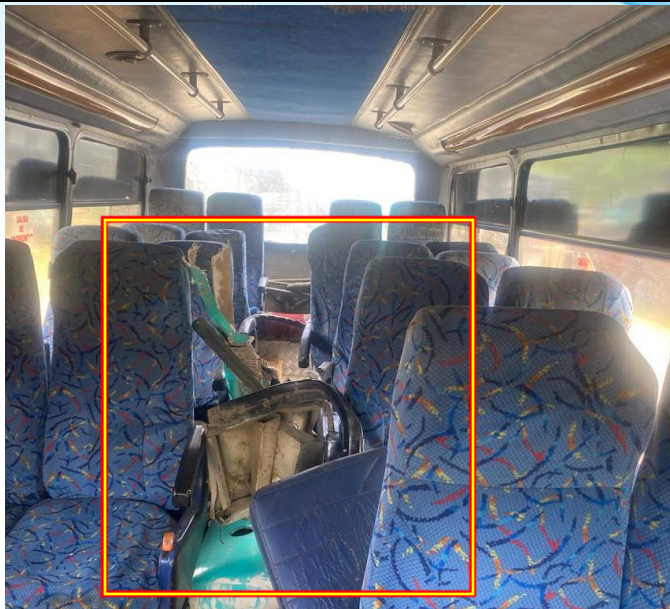
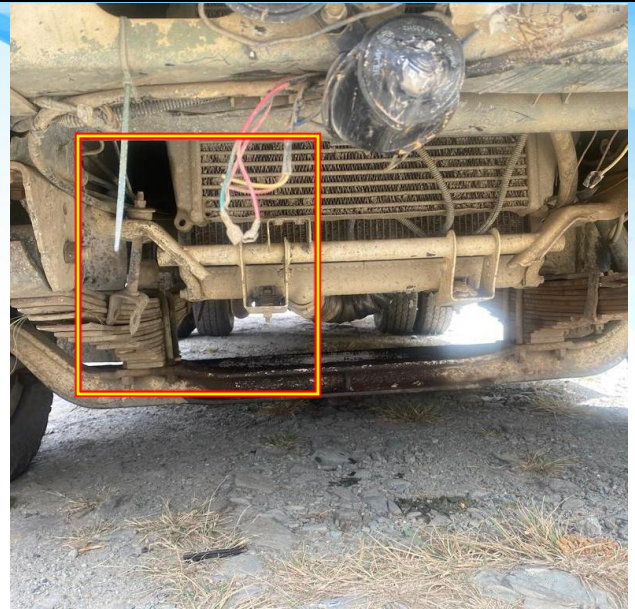
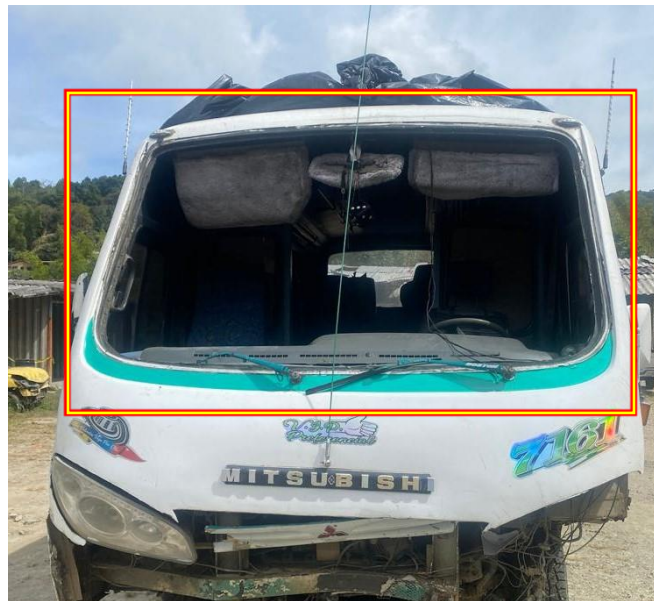
**0.16** Vehículo clase **MICROBUS** de placas **TKK-610**, en sus sistemas exteriores se evidencian daños atribuibles al accidente de tránsito presentó:

En las siguientes imágenes se observan y se resaltan todos los daños que posee el vehículo debido al accidente de tránsito presenta: Rotura total del bómper anterior, rotura total del parabrisas anterior, rotura total del sistema de luces izquierdo y cableado eléctrico, hundimiento y deformación de carrocería lateral anterior izquierda, deformación de guardabarros anterior izquierdo, rotura total del bómper posterior, desprendimiento y deformación de carrocería costado posterior derecho, presenta rayones , deformación en retrovisor izquierdo, presenta desajuste en la guantera, deformación de guardabarros posterior derecho, de igual forma se observó pérdida de líquido hidráulico sobre el conjunto de rodamiento posterior izquierdo.
