INFORME TÉCNICO DE RECONSTRUCCIÓN DE ACCIDENTES DE TRÁNSITO

CASO No. 5806
PLACA: UYU – 609
ENERO DEL 2023
NIVEL 1

CESVI COLOMBIA
Centro de Experimentación y Seguridad Vial Colombia

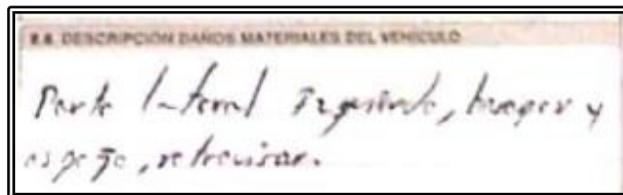
Imagen 3.2 Descripción de daños vehículo 1 (Mini van)

“ PARTE LATERAL IZQUIERDA, BOMPER Y ESPEJO RETROVISOR ”

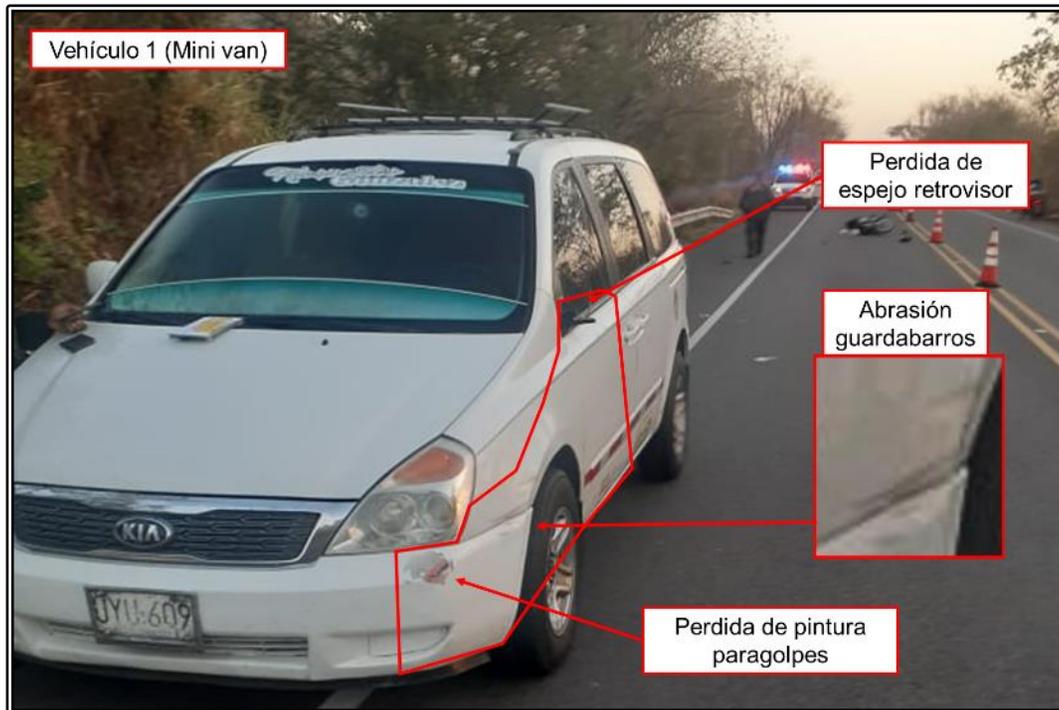
Imagen 3.3 Daños en el vehículo 1 (Mini van)

Con el registro fotográfico es posible ubicar los daños en el vehículo 1 (Mini van), se evidencia abrasión en el guardabarros izquierdo, pérdida de pintura en el paragolpes de la zona anterior inferior izquierda, además pérdida del espejo retrovisor del lateral izquierdo.

Es posible establecer que la zona de contacto donde se evidencian los daños en el vehículo 1 (Mini van), comprende el tercio anterior izquierdo y el lateral izquierdo de la mini van

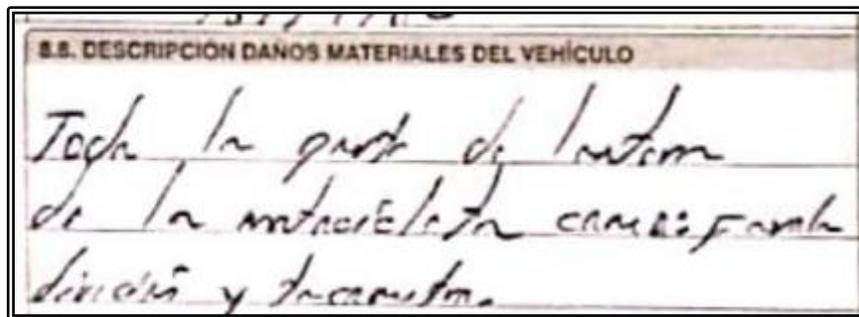
Imagen 3.5 Descripción de daños vehículo 2

" TODA LA PARTE DELANTERA DE LA MOTOCICLETA COMO: FAROLA DIRECCIÓN Y TACÓMETRO."

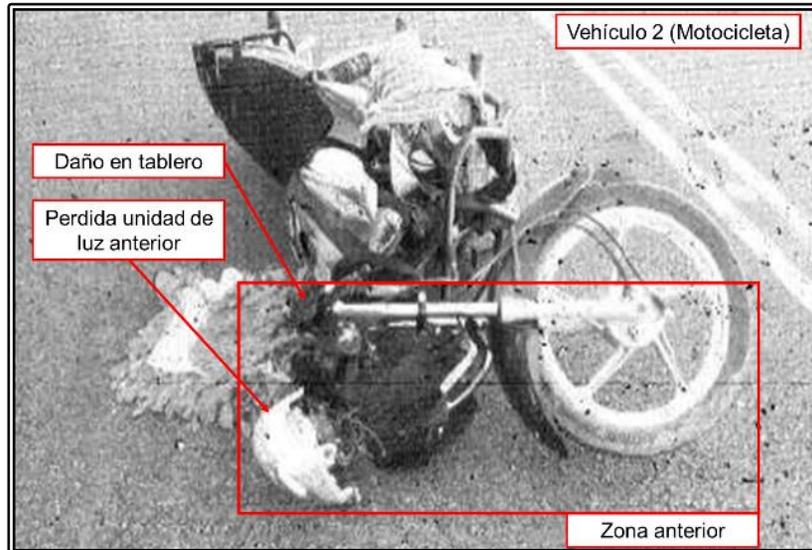
Imagen 3.6 Daños vehículo 2 (Motocicleta)

El registro fotográfico permite evidenciar daños en la zona anterior del vehículo 2 (Motocicleta) como, pérdida de la unidad de luz, daño en el conjunto de dirección y tablero, además se infiere que presenta daños en su lateral derecho teniendo en cuenta el volcamiento lateral.

Según el análisis de daños y lo registrado en el informe de la autoridad, es posible descartar cualquier tipo de contacto con la zona posterior del vehículo 2 (Motocicleta).

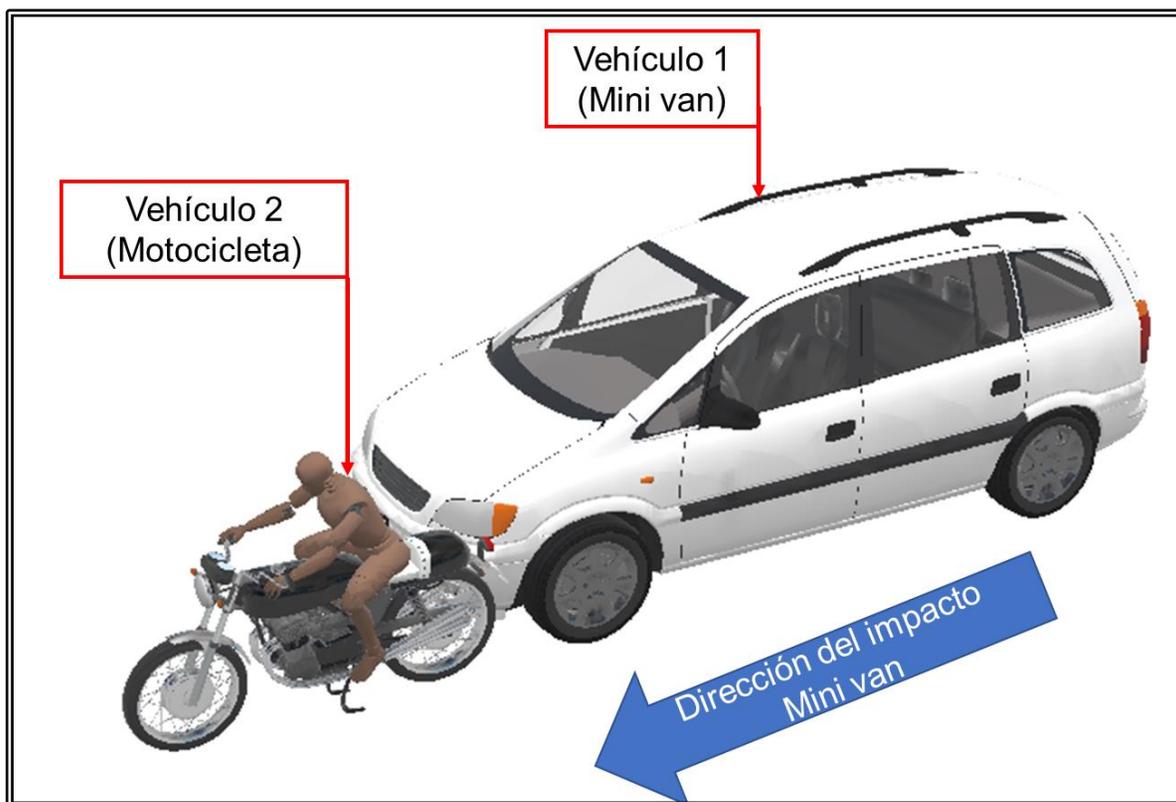
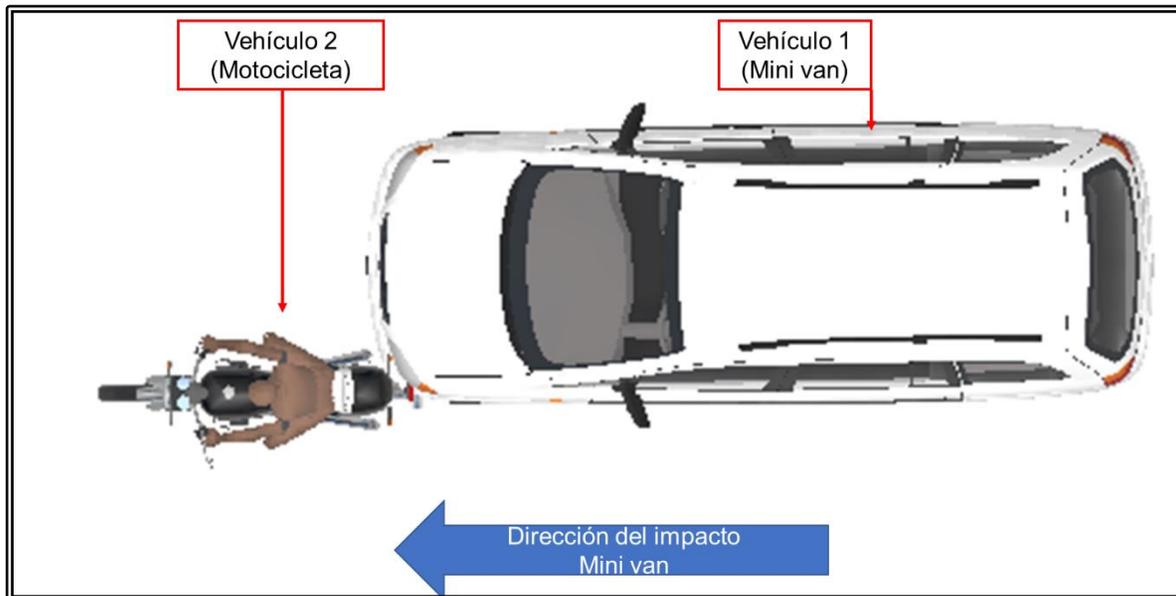
Se plantea un choque lateral por alcance del vehículo 1 (Mini van) hacia el vehículo 2 (Motocicleta), circulando los rodantes en el mismo sentido.

Es posible descartar dicha hipótesis ya que, en la información registrada en el informe de la autoridad y el registro fotográfico, no se evidencia algún tipo de contacto o daños en la zona posterior de la motocicleta, además al presentarse un impacto de este tipo, directamente ocasionaría que la motocicleta se proyecte fuera de la trayectoria de circulación del vehículo 1 (Mini van).

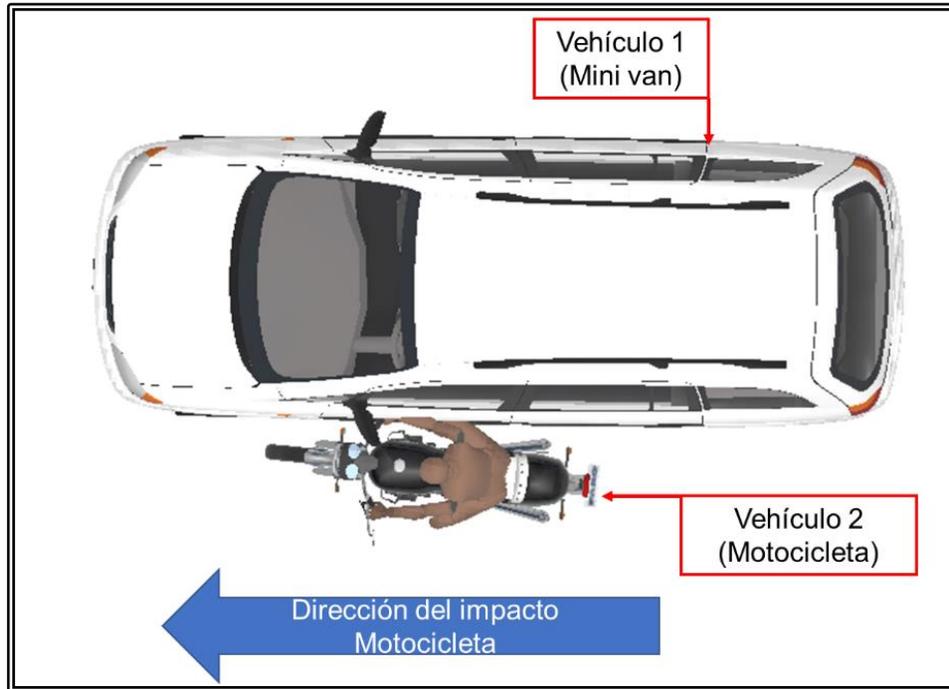
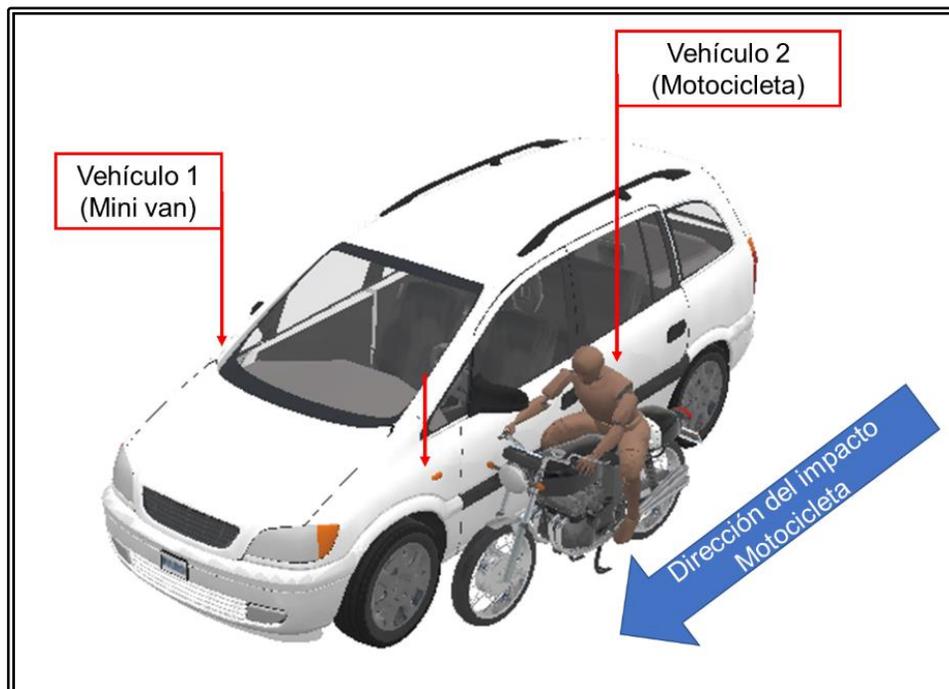
Es posible establecer un choque entre el lateral derecho de la motocicleta y el lateral izquierdo de la mini van, comprendiendo hasta el tercio anterior izquierdo, ya que dicho contacto presenta relación con los daños situados en los vehículos, adicional los sentidos de circulación de los vehículos señalan que, al dirigirse en sentidos iguales, el vehículo 2 (Motocicleta) se encontraba realizando una maniobra que lo ubica en la zona izquierda del vehículo 1 (Mini van).

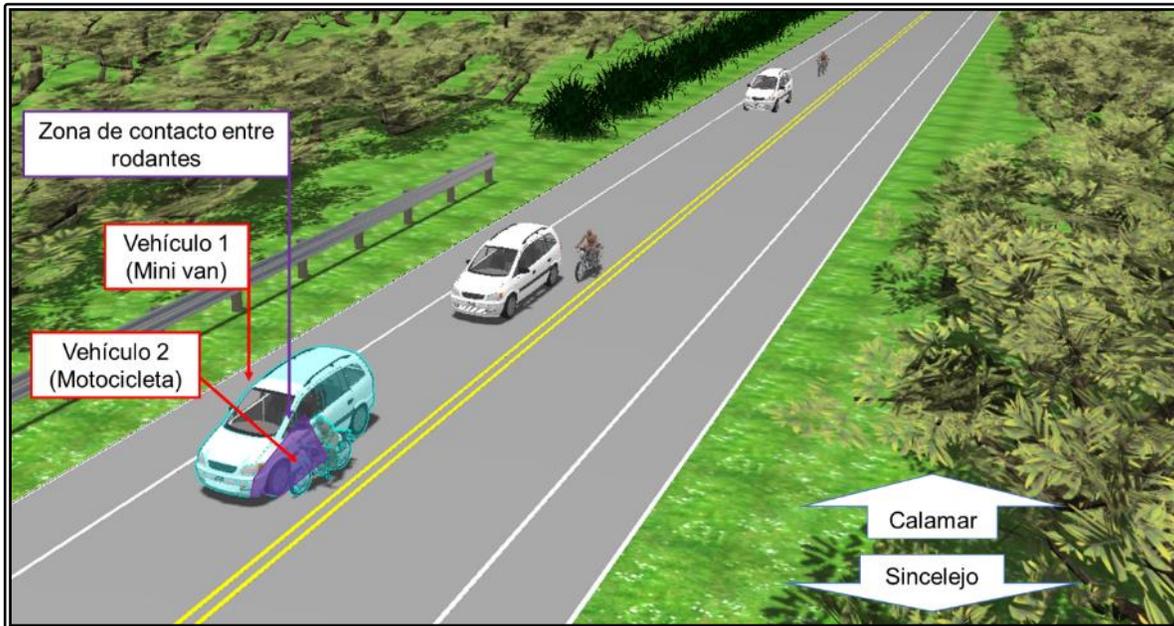
Imagen 4.5 Zona de contacto entre rodantes

El análisis de daños e informe de la autoridad permite establecer que, en el transcurso de realizar la maniobra de adelantamiento, el vehículo 2 (Motocicleta) contacta el lateral izquierdo del vehículo 1 (Mini van) hasta el tercio anterior izquierdo.

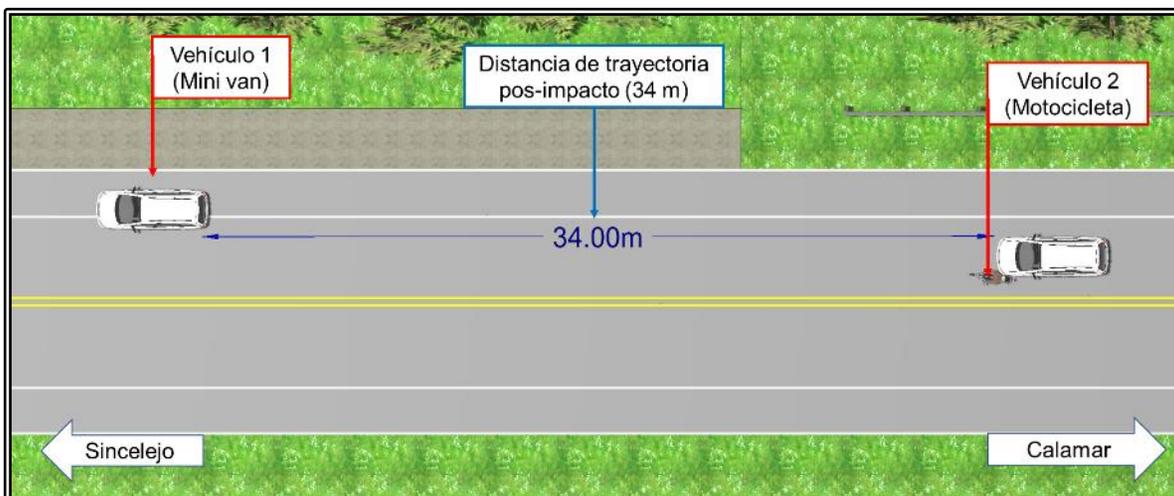
Imagen 4.10 Distancia del camión

Tomando como referencia la posible zona de impacto y la distancia existente entre la posición final del vehículo 1 (Mini van), la cual es de aproximadamente 34 m, se establece que, a partir del análisis de conversión de energía cinética en trabajo de desaceleración, la mínima velocidad de tránsito de la mini van al momento del impacto, se determina a partir de

Se establece que la velocidad mínima de tránsito del vehículo 2 (Motocicleta) está entre **29 km/h y 42 km/h**.

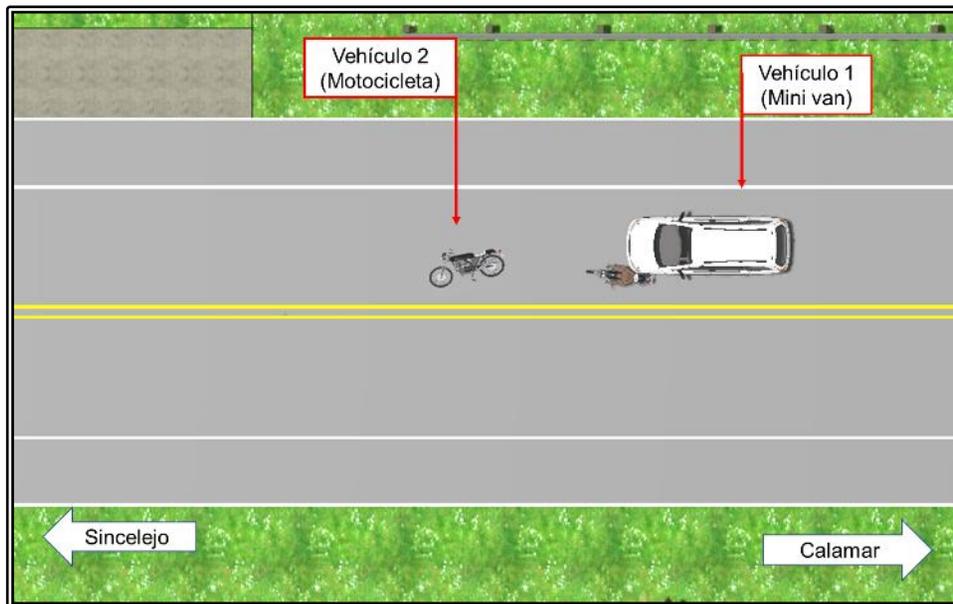
Imagen 4.11 Posición final de la motocicleta

Con la información suministrada no es posible establecer la velocidad de circulación mínima de la motocicleta, ya que no se evidencia algún tipo de energía entregada o una distancia de desplazamiento considerable, por ende, no es posible realizar un análisis de velocidad mínima de circulación.

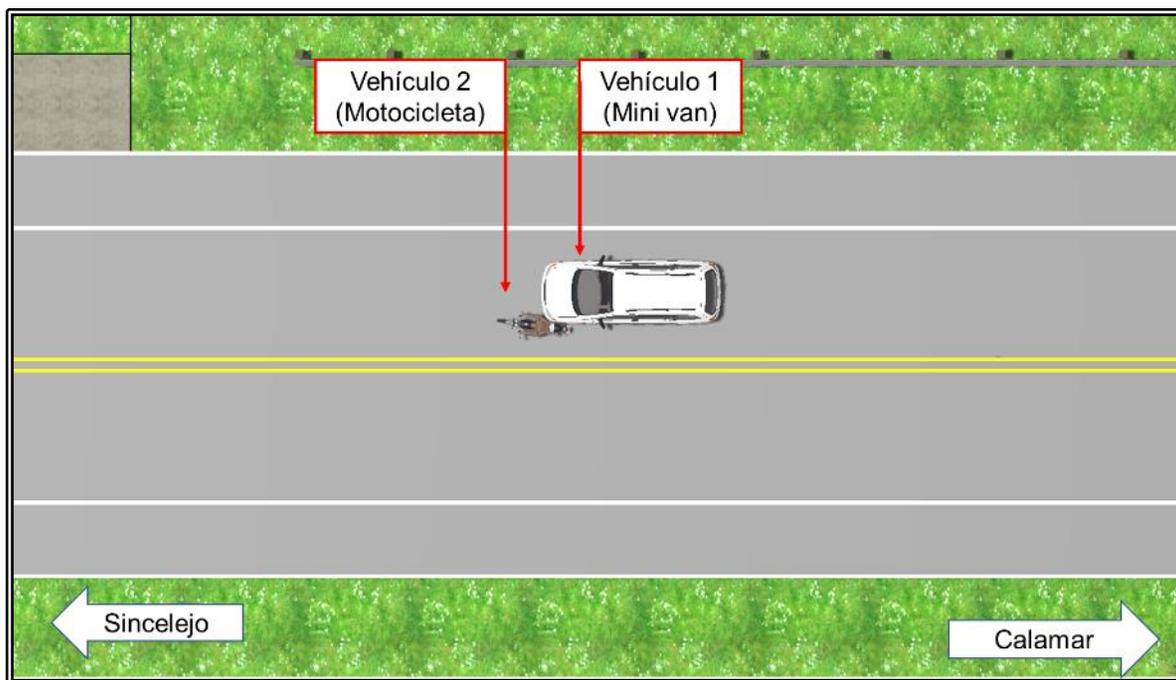
Imagen 4.12 Ubicación de los rodantes en el impacto

Con la información suministrada donde acotan las posiciones finales y la mecánica de colisión, se establece la ubicación del vehículo 1 (Mini van), en la zona media del carril que conduce de Calamar – Sincelejo, para el vehículo 2 (Motocicleta) es posible establecer su ubicación sobre el carril que conduce de Calamar – Sincelejo, próximo a la línea de carril doble amarilla continua.

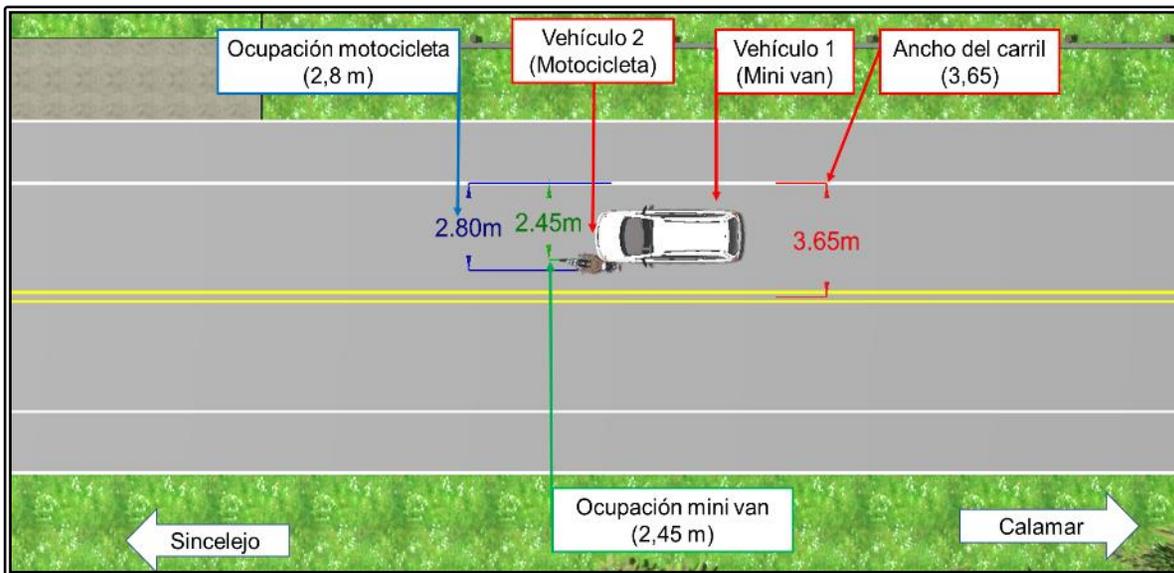
Imagen 4.13 Ocupación de los rodantes sobre el carril

Según el análisis de ocupación de carril sobre la vía, es posible establecer que, al momento del impacto, el vehículo 1 (Mini van) ocupaba aproximadamente 2.45 m equivalentes al 67 % del ancho del carril, por lo cual la mini van, no ocupaba la berma al momento del impacto, descartando así alguna maniobra de adelantamiento por parte del conductor del vehículo 1 (Mini van).

Para el vehículo 2 (Motocicleta) este ocupaba al momento del impacto aproximadamente 2.8 m equivalentes al 77% del ancho del carril, por lo cual es posible establecer que el vehículo 2 (Motocicleta) venia de realizar una maniobra de adelantamiento por la zona izquierda del carril Calamar – Sincelejo, al momento del impacto.
