Asunto: Informe Técnico – Denuncia 2024-295730-80474-D

El Contrato de Obra denunciado se refiere al Contrato de Obra Pública N° MS-LP-002-2019 MS-215-2019 del 27 de noviembre de 2019, que tiene por objeto la “Construcción del Centro de Integración Ciudadana Municipio de Salamina, Magdalena”, por valor inicial de \$932.100.000, y cuatro (4) meses de plazo de ejecución inicial, suscrito entre el Municipio de Salamina (Magdalena) con NIT 891.780.053 y la firma Maestre & Sánchez S.A.S con NIT 900.924.860-8 / Luis Alejandro Maestre Quiroz con cédula de ciudadanía N° 1.082.243.763.

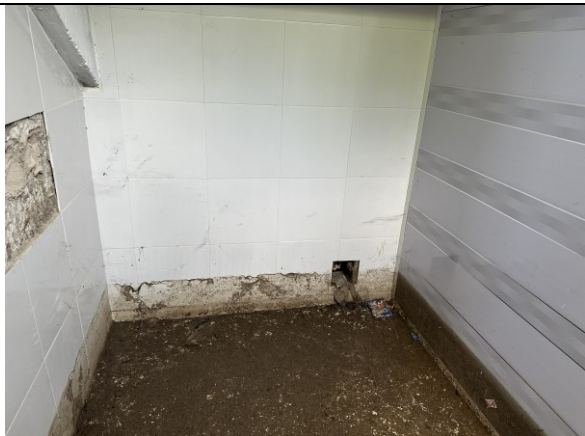
Ausencia de elementos sanitarios y pasamanos en los baños para personas con movilidad reducida

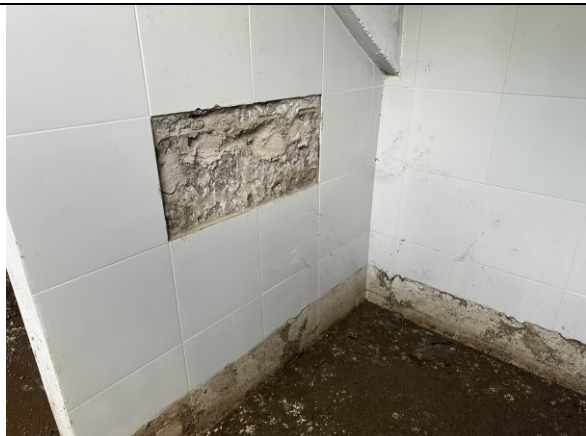
Desprendimiento del enchape para baños en cerámica en el baño de hombres. Obsérvese el nivel máximo de inundación en las paredes

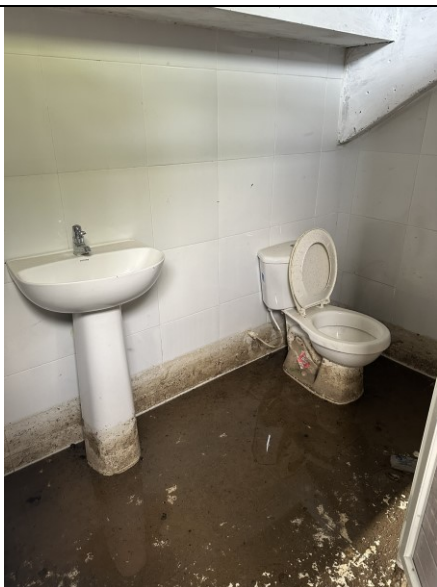
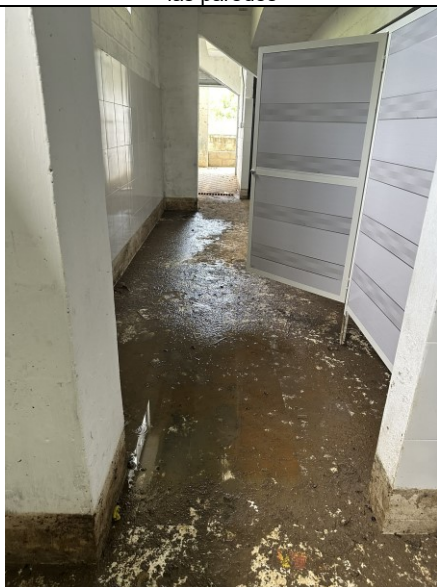
Baterías de baños para hombres inundados. Obsérvese el nivel máximo de inundación en las paredes

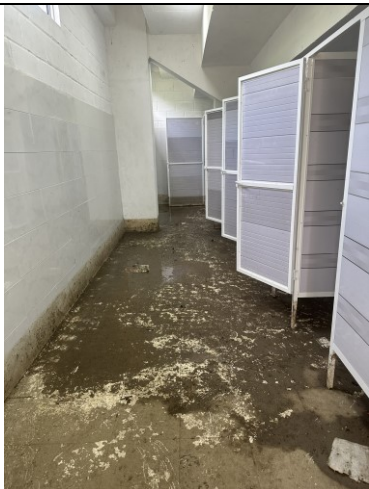
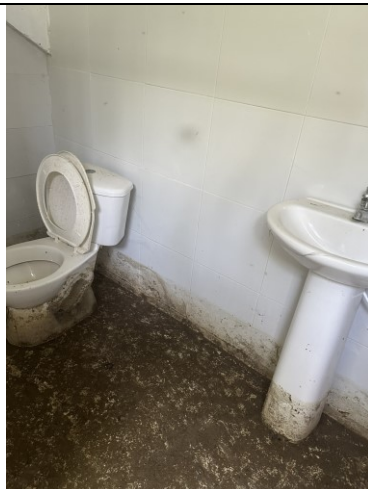
Baterías de baños para mujeres inundados. Obsérvese el nivel máximo de inundación en las paredes

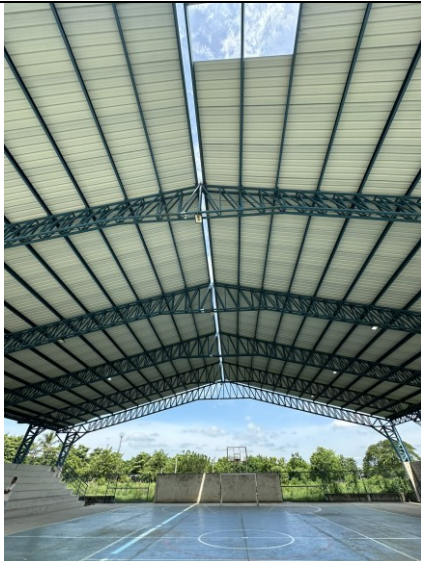
- Carece del caballete y de una lámina de la cubierta en teja termoacústica trapezoidal, presuntamente desprendidas por los fuertes vientos que se presentan en la zona y/o por deficientes procedimientos constructivos por parte del contratista de obras y/o falta de labores de vigilancia y control técnico por parte de la interventoría contratada, aunado a la deficiente administración y supervisión realizada por parte de la entidad contratante, en la ejecución de las actividades contractuales.

Ausencia parcial de láminas de la cubierta en teja termoacústica trapezoidal

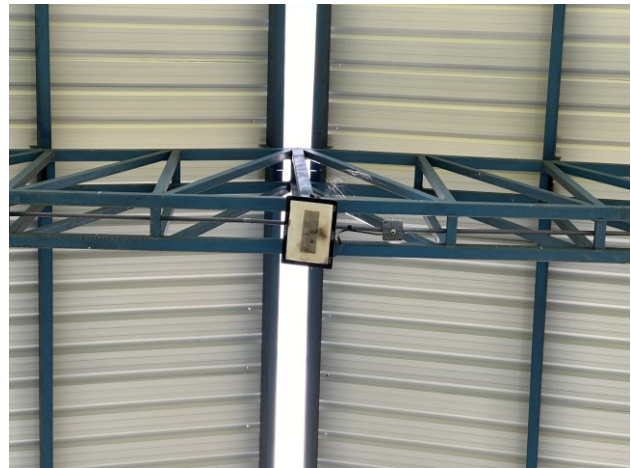
Cubierta sin caballete. Lámpara LED Antares de 100W y 220 V de sobreponer fundida

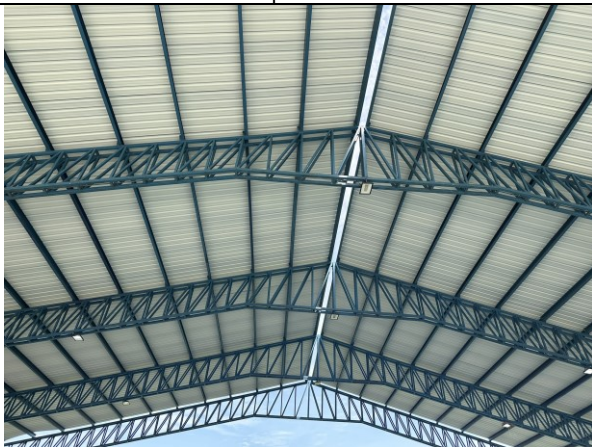
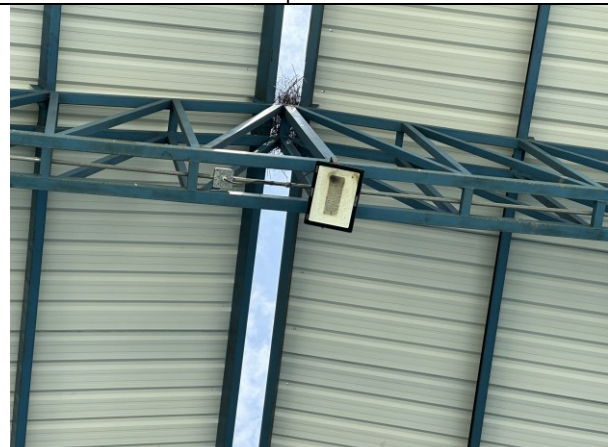
Cubierta sin caballetes. Lámpara LED Antares de 100W y 220 V de sobreponer fundida

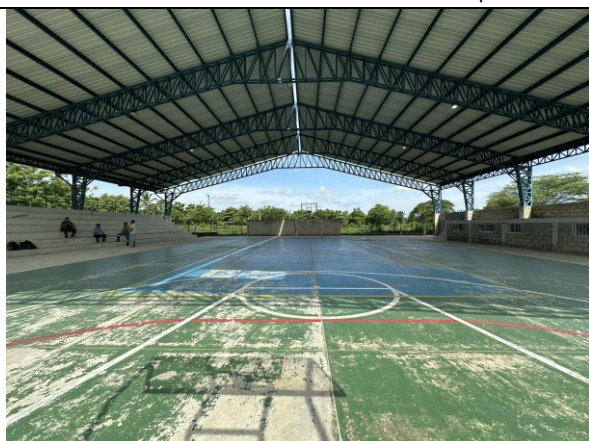
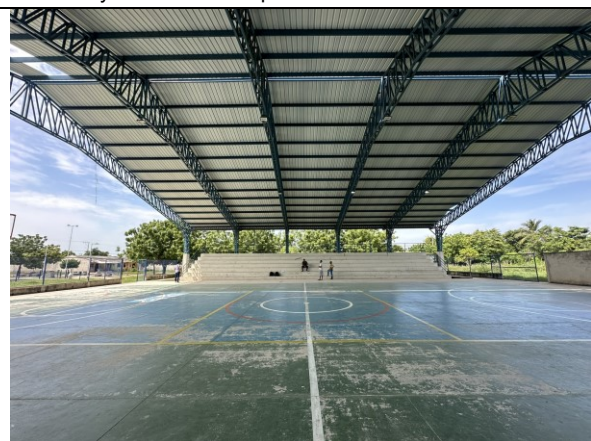
Deterioro de la demarcación de pintura acrílica para cancha multifuncional

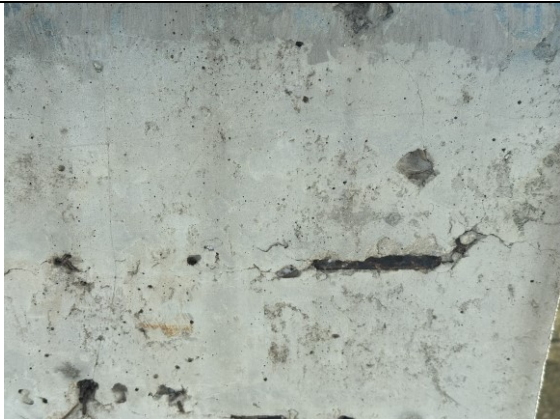
- Acero de refuerzo expuesto en una de las columnas rectangulares de concreto ubicada sobre el área de tarima, lo que denota inadecuados procedimientos constructivos por parte del contratista de obras y/o falta de labores de vigilancia y control técnico por parte de la interventoría contratada, aunado a la deficiente administración y supervisión realizada por parte de la entidad contratante, en la ejecución de las actividades contractuales.

Acero de refuerzo expuesto en una de las columnas rectangulares de concreto ubicada sobre el área de tarima

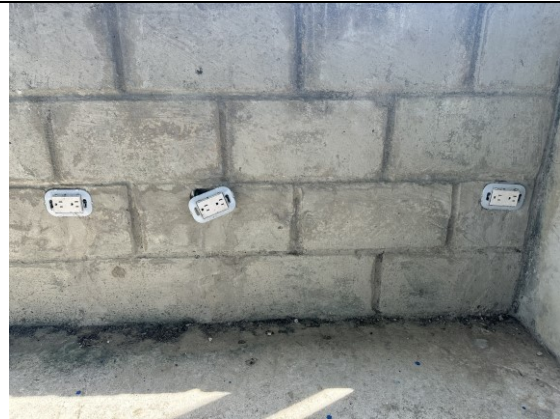
Tomacorrientes dobles 120 V sin tapas metálicas

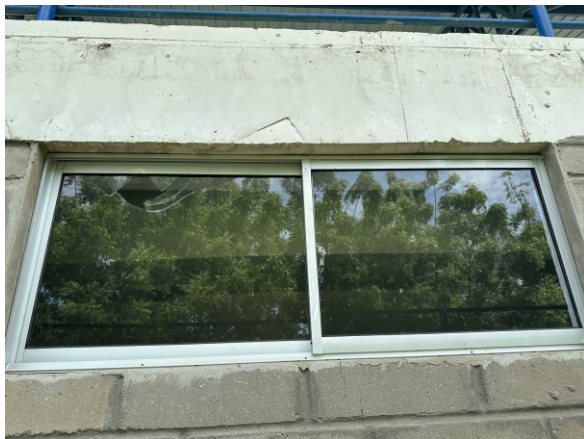
Vidrios rotos en una de las ventanas corrediza de la batería de baños de hombres

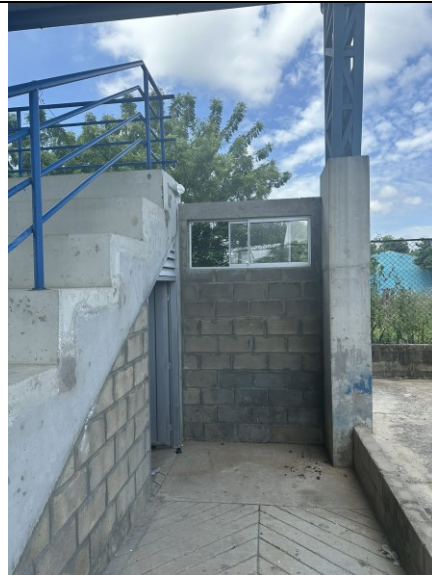
- Sin función alguna la ventana de vidrio corrediza en aluminio natural y vidrio de 3 milímetros, instalada en uno de los extremos de la estructura de concreto reforzado para graderías, ocasionado por la falta de labores de vigilancia y control técnico por parte de la interventoría contratada, aunado a la deficiente administración y supervisión realizada por parte de la entidad contratante, en la ejecución de las actividades contractuales.

Inutilidad de la ventana de vidrio corrediza instalada en uno de los extremos de la estructura de concreto reforzado para graderías

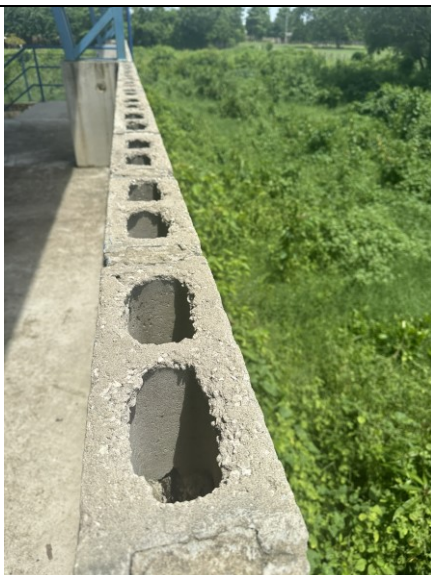
- Sin ninguna clase de relleno se encuentran los bloques de los muros de mampostería ubicados sobre la estructura de tarima, lo que denota inadecuados procedimientos constructivos por parte del contratista de obras y/o falta de labores de vigilancia y control técnico por parte de la interventoría contratada, aunado a la deficiente administración y supervisión realizada por parte de la entidad contratante, en la ejecución de las actividades contractuales.

Sin relleno se encuentran los bloques de los muros de

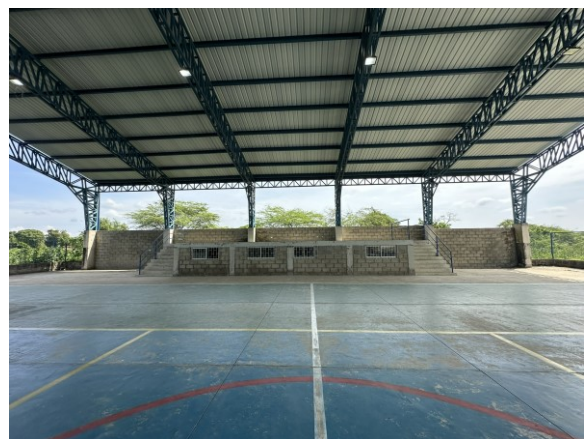
Al fondo se observa la tarima, y debajo de ella se encuentran las
