ASUNTO: Respondiendo a: Asunto: DERECHO DE PETICION ART 23 CN. Radicado No.20240221-5683-E

1. Informe Técnico Finca la Floresta, CDGRD357 del 04 10 2022
2. Informe Técnico Comunidad Piedras Bachichi, CDGRD380 del 01 11 2022
3. Visita técnica ladera fallada, CDGRD395 del 06 12 2022

ASUNTO: Remision Informe técnico ladera fallada (PR17+850) frente al predio reconocido como casa de los Tamales-municipio de Pueblo Rico.

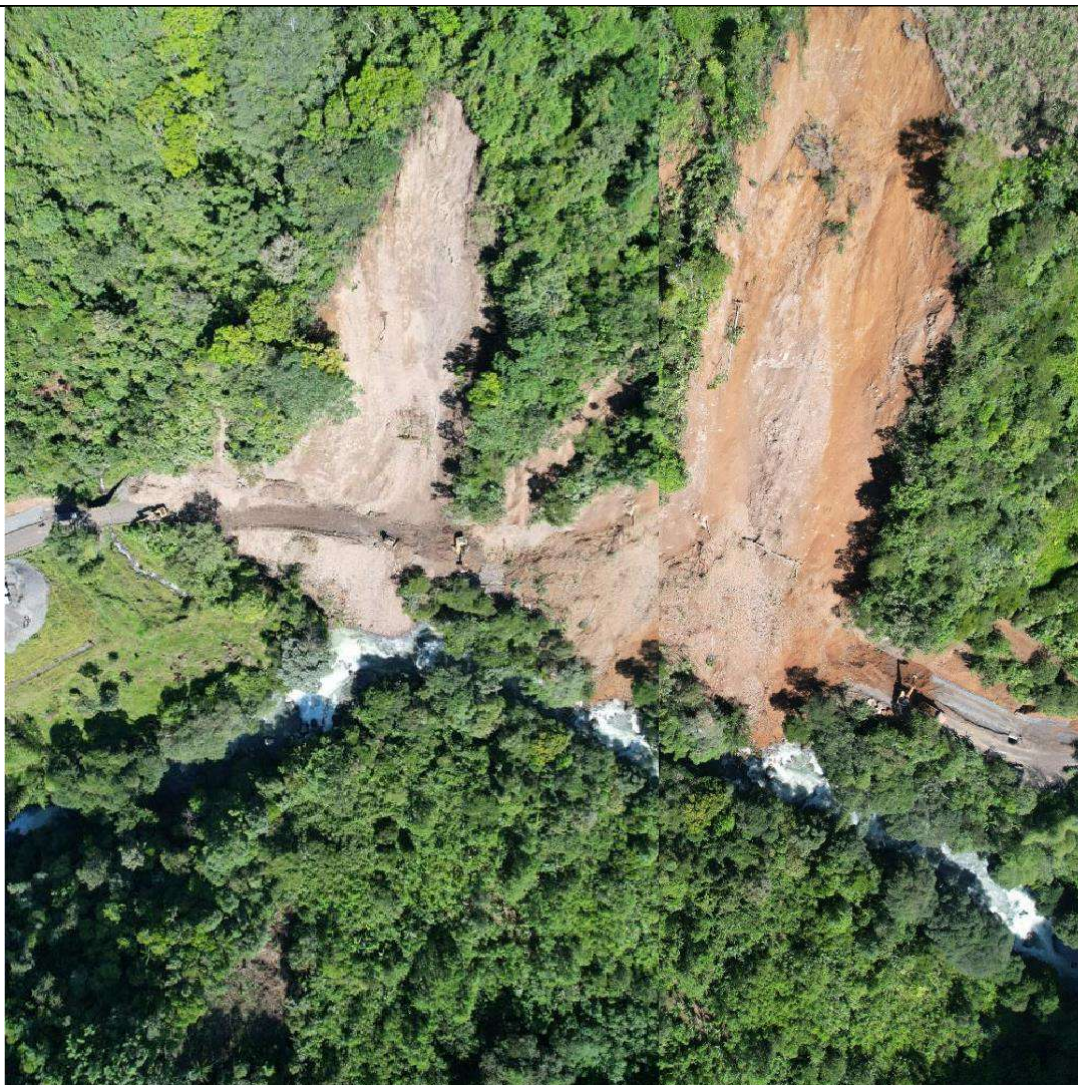
**Imagen 1.** Fotografías Aéreas de los dos deslizamientos, Fuente Cuerpo de Bomberos de Pueblo Rico.

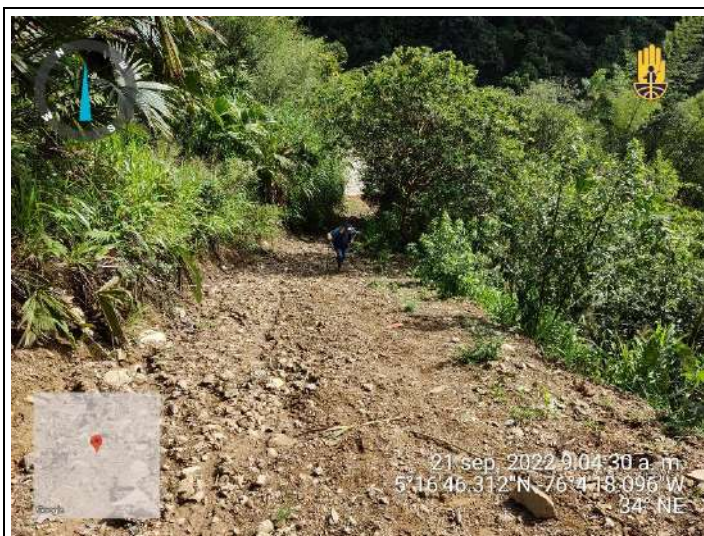
**Foto 1.** Evidencia de la conformacion del camino mediante maquinaria amarilla con una pendiente alta.

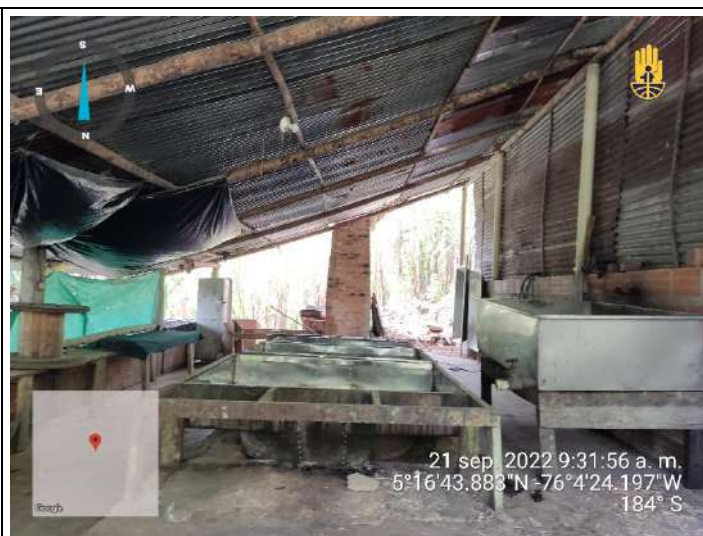
**Foto 2.** Estado de la estrucutura del trapiche de la finca la floresta.

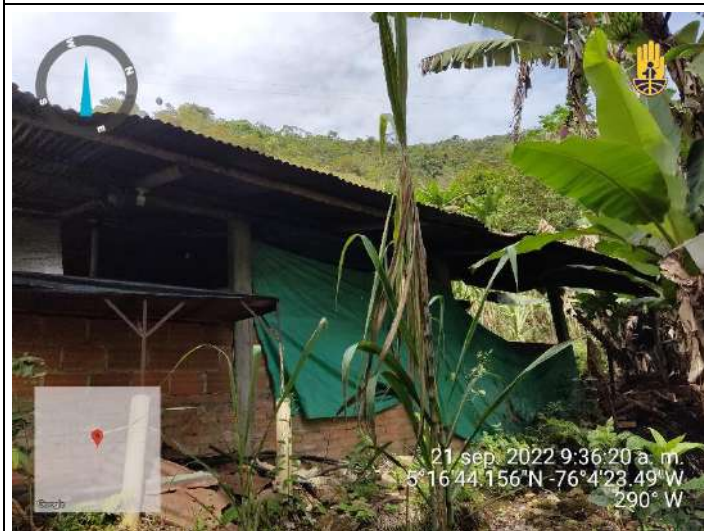
**Foto 3.** Ausencia de un sistema para el manejo de aguas lluvias de la estructura del trapiche.

- Contemplar el papel del agua superficial (por precipitación, escorrentía, etc.) que pueden causar problemas importantes en la estabilidad en la zona más superficial del terreno, de hecho, las roturas en taludes, en suelos son más frecuentes en periodos de lluvias intensas, los fenómenos de erosión y lavado en materiales blandos o poco consistentes aparecen así mismos asociados a la presencia de agua superficial. Lo anterior mencionado se puede mitigar realizando un **sistema de canales impermeables que recojan todas estas aguas superficiales** y las conduzcan correctamente a un sistema de alcantarillado o un afluente cercano, del mismo modo, se sugiere al propietario de la Finca La Floresta **instalar un correcto sistema de canalización y bajantes de aguas lluvias** conectados al sistema de alcantarillado del sector para evitar la erosión puntal y con esto el incremento de la inestabilidad.

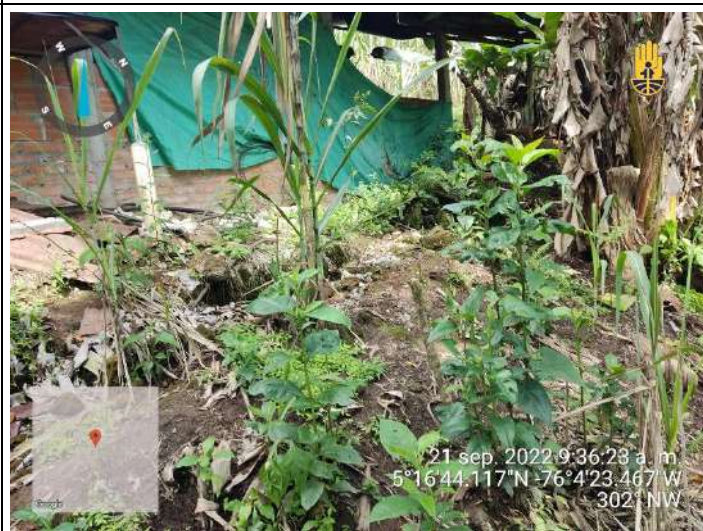
**Foto 4.** Erosion hidrica producto de las aguas lluvias que caen directamente del techo del trapiche.

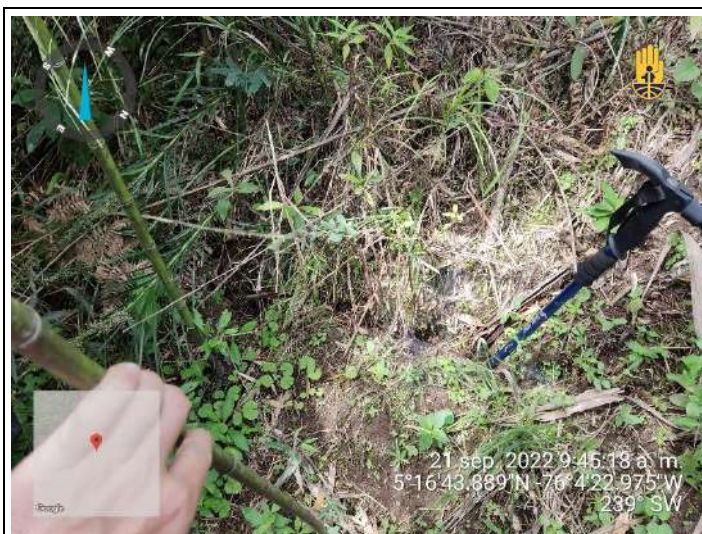
A 5 metros de la estructura se evidencian algunas grietas superficiales y a medida que se desciende hacia la corona del deslizamiento el número de grietas aumentan al igual que sus profundidad y amplitud estas se presentan en ramificaciones, gran parte de ellas son paralelas entres sí, estas son generadas a raíz del desprendimiento de masa, indicando que la inestabilidad esta presente en el área.

**Foto 5.** Registro de una de la grietas paralelas a la corona del deslizamiento.

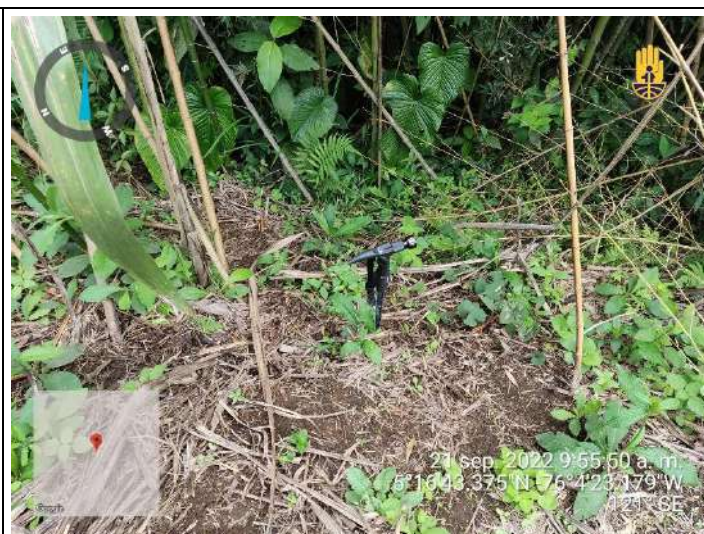
**Foto 6.** Registro de otra grieta, la profundidad de esta es mayor el baston para senderimos se hunde 1 metro aprox.

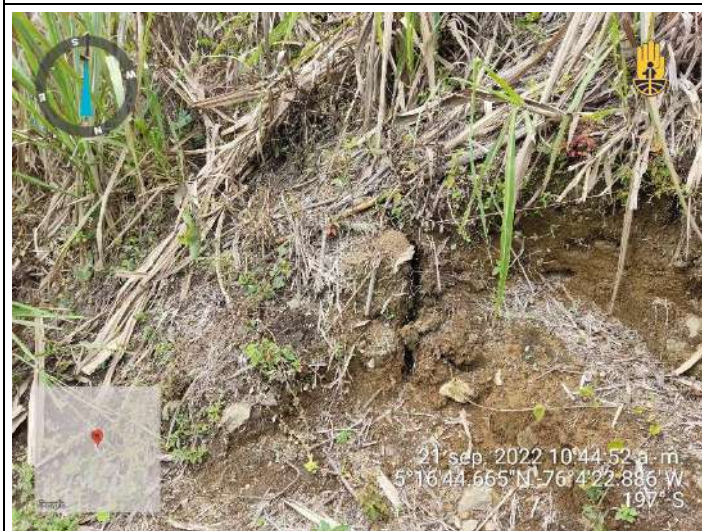
**Foto 7.** Registro de apertura de una de las grietas presentes en el terreno, mas cerca a la corona.

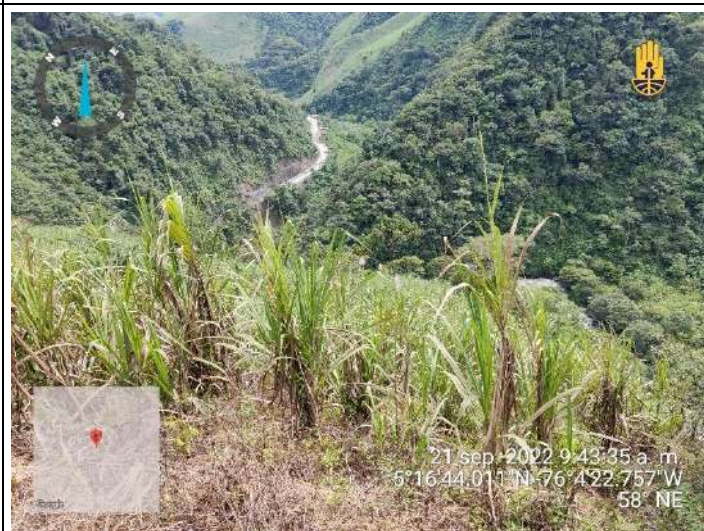
**Foto 8.** Cultivos de caña de azucar cerca a la corona del deslizamiento.

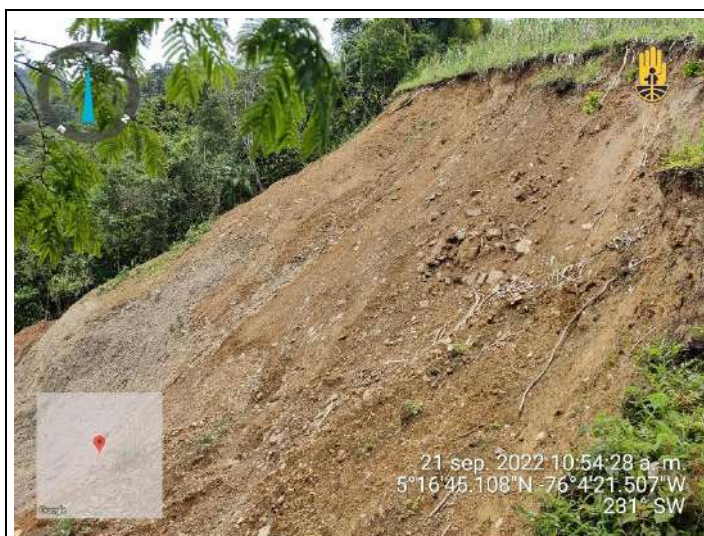
**Foto 9.** Estado de la corona del deslizamiento.

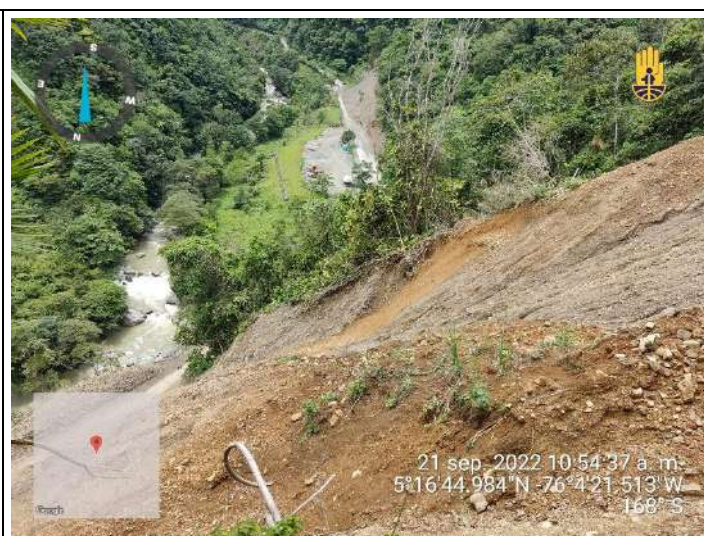
**Foto 10.** Cuerpo del deslizamiento, el escarpe principal es relativamente plano.

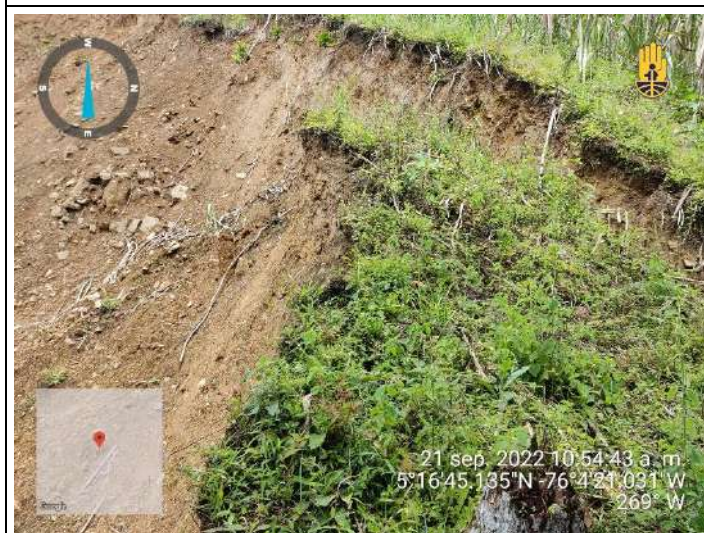
**Foto 11.** Evidencia de una de las masas desconfiadas que puede llegar a ceder.

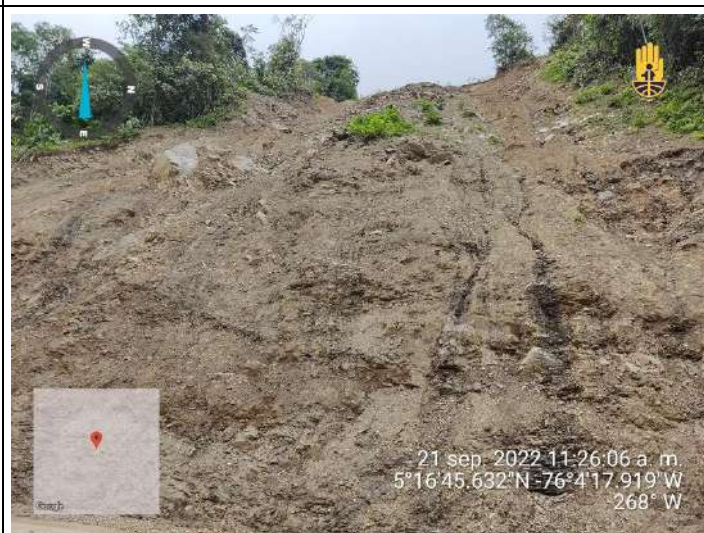
**Foto 12.** Vista desde la basa del deslizamiento, sobre la Vía Pueblo Rico – Santa Cecilia.

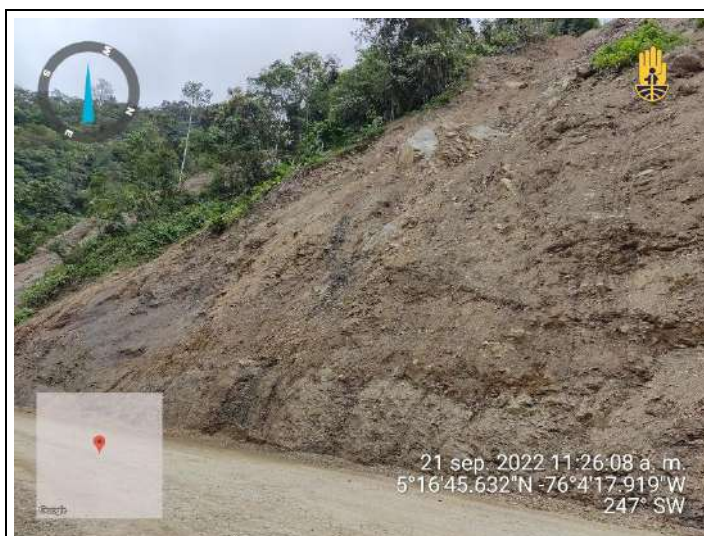
**Foto 13.** Vista desde la basa del deslizamiento flanco izquierdo, sobre la Vía Pueblo Rico – Santa Cecilia.

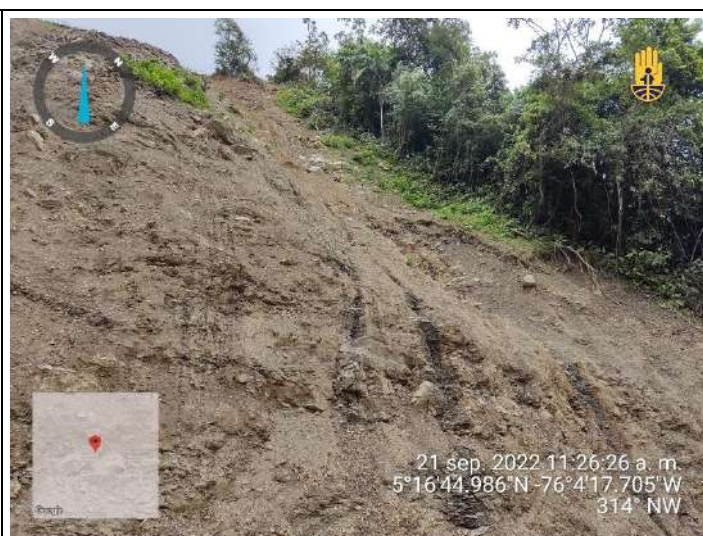
**Foto 14.** Vista desde la basa del deslizamiento flanco derecho, sobre la Vía Pueblo Rico – Santa Cecilia.

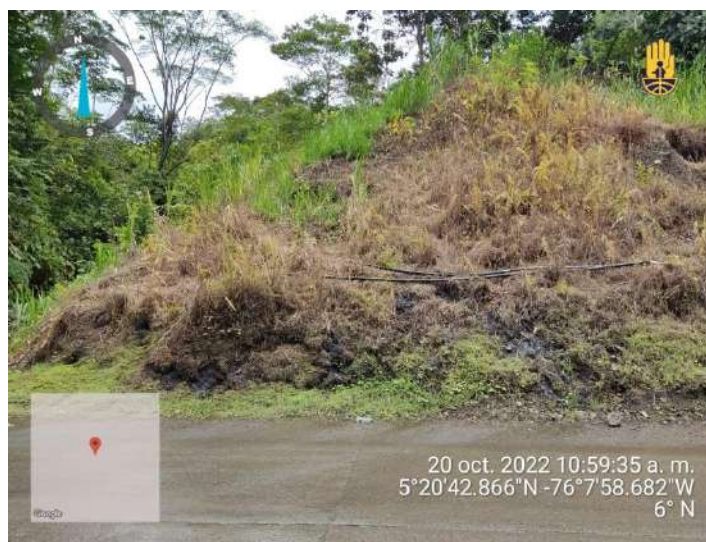
**Foto 1.** Registro fotográfico donde se evidencia deslizamiento tipo rotacional.

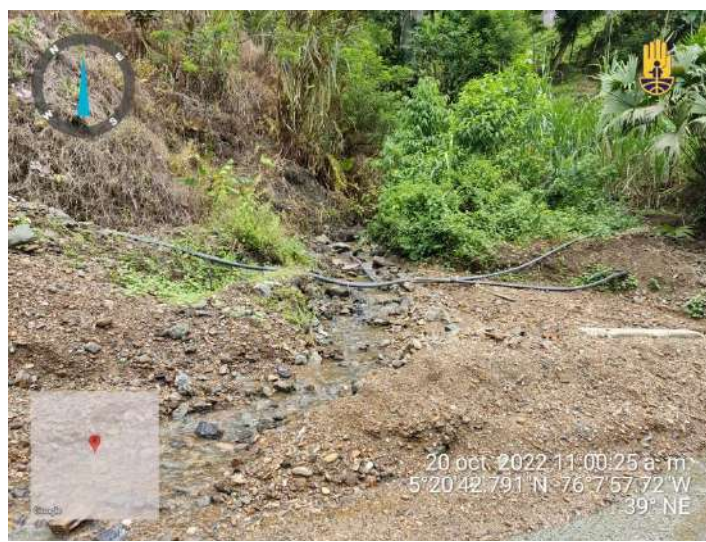
**Foto 2.** Registro fotográfico donde se observa afluente NN el cual está circulando por encima de la vía.

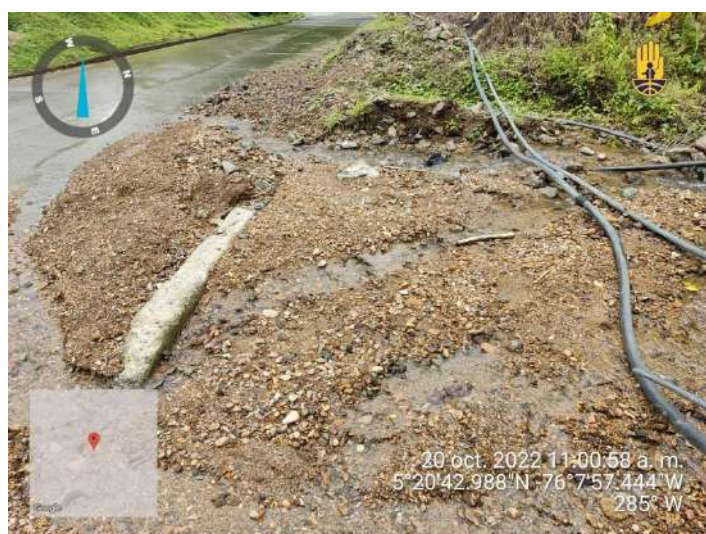
**Foto 3.** Registro fotográfico donde se evidencia obra hidráulica taponada por el material consolidado producto del deslizamiento.

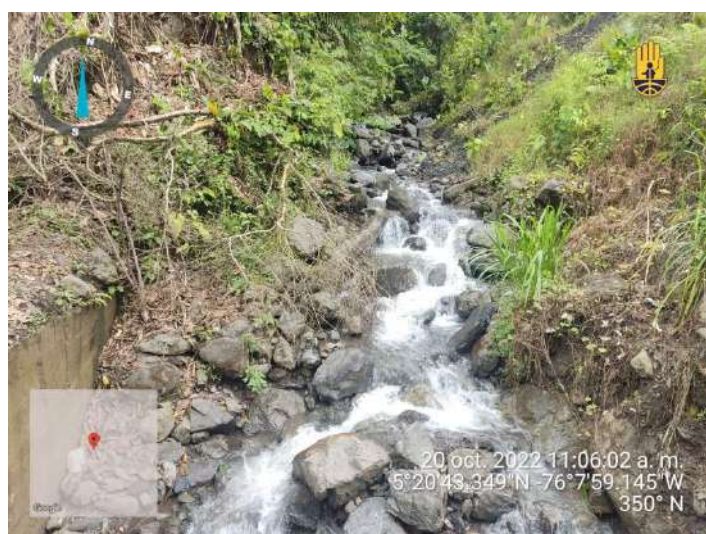
**Foto 4.** Registro fotográfico donde se evidencia afluente en la margen derecha del deslizamiento rotacional.

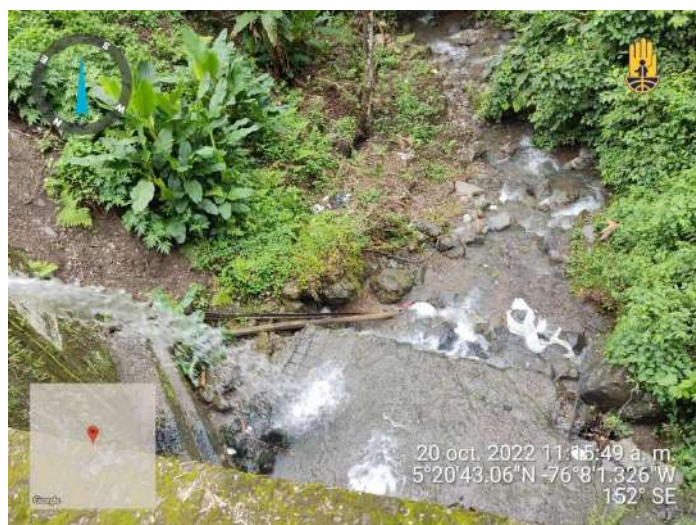
**Foto 5.** Registro fotográfico donde se evidencia estructura hidráulica, el cual no es suficiente debido a la alta energía del drenaje.

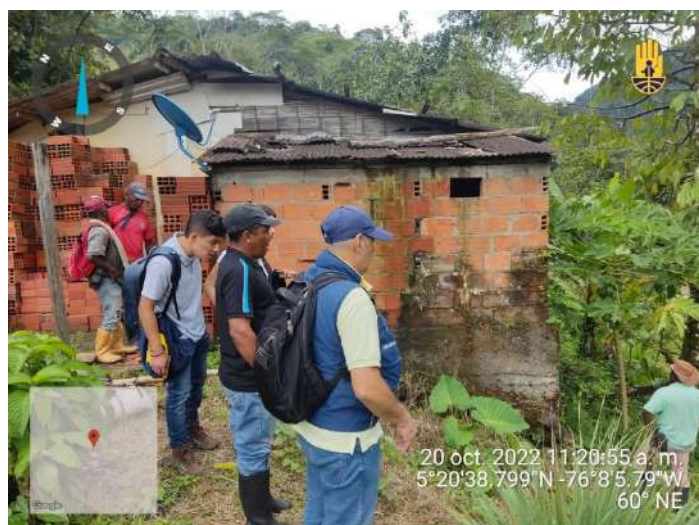
El punto 2 con coordenadas N: 1.104.678, E: 1.082.922 corresponde a la vivienda del señor **Gustavo Cuenut Maturana** con CC 4528020 ubicada al margen izquierdo de la vía. Según testimonios del señor **Cuenut**, su vivienda se encuentra construida hace 43 años aproximadamente y se vio afectada por las vibraciones de los cilindros de las máquinas de los rodillos vibrocompactadores que ocasionaron agrietamientos en la vivienda, además del colapso de un muro en la parte trasera de la construcción. No se tienen certeza si dichas afirmaciones son ciertas ya que no se cuenta con un soporte técnico.

La vivienda se encuentra construida en muros de ladrillo farol y esterilla siendo esta lo más predominante y techo de zinc. Esta vivienda no posee sistema para el manejo de aguas lluvias como son los canchales y bajantes conectados a un sistema de alcantarillado o drenajes más cercano. Además, se observaron que en la parte trasera de la construcción se encontraba tubería encargada aparentemente de evacuar las aguas residuales y de escorrentía de la vivienda, descolando justamente a media ladera, favoreciendo así la infiltración de agua en el terreno, desencadenando posiblemente asentamientos diferenciales.

**Foto 6.** Registro fotográfico donde se evidencia vivienda del señor Gustavo Cuenut Maturana.

Por lo anteriormente mencionado, es importante recomendar tanto a las viviendas cercanas a la ladera, como a las que se encuentran en la parte central, la instalación de sistemas para el manejo de aguas como lo son canales y bajantes conectados al sistema de drenaje más cercano, con el fin de reducir el aporte de agua a la ladera y así mismo reducir los procesos de infiltración y erosión.

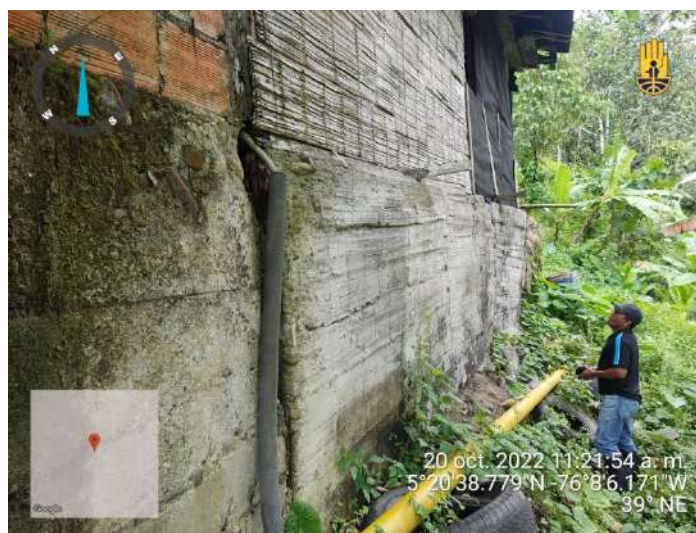
**Foto 7.** Registro fotográfico donde se evidencia estructura de la vivienda.

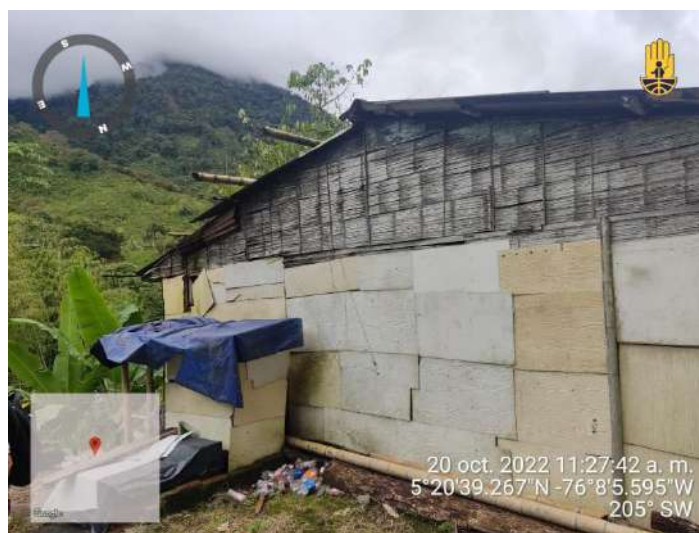
Las problemáticas presentes en las **viviendas de los señores Gustavo y Jesús Evelio Cuenut**, se relacionan principalmente al mal manejo de sistema de agua lluvia debido a que ambas viviendas carecen canales y bajantes conectadas al sistema de alcantarillado o de drenaje más cercano, ocasionando infiltración de agua en el terreno. Muy probablemente los daños estructurales de la vivienda del señor Gustavo Cuenut y las humedades presentes en la vivienda del señor Jesús Evelio se remite a esta problemática.

**Foto 8.** Registro fotográfico donde se evidencia la no presencia de sistema de manejo de aguas lluvias en la vivienda.

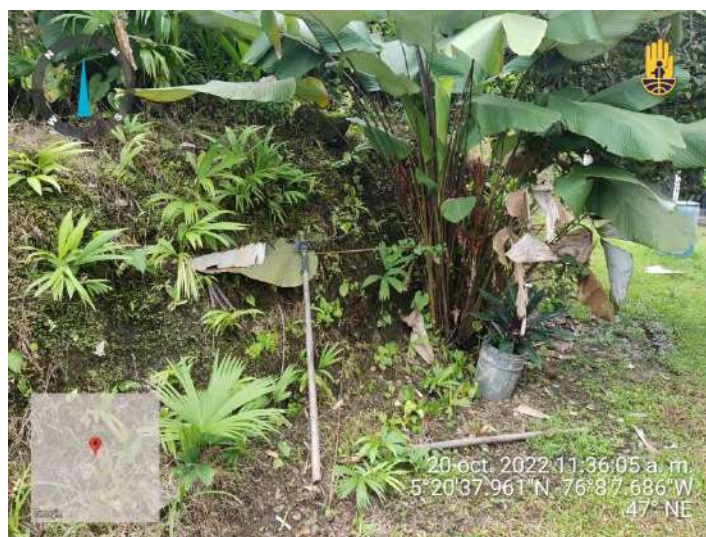
El punto con coordenadas N: 1.082.793, E: 1.104.456 corresponde a la vivienda del señor **Jesús Evelio Cuenut** con CC 18602311 ubicada al margen izquierdo de la vía, según testimonio del señor **Jesús** su vivienda ha venido presentando humedad derivada de la construcción de la vía. En la visita se pudo visualizar que la vivienda cuenta con canales perimetrales no impermeabilizados con el fin de evacuar el agua de escorrentía, además esta construcción no posee sistema de manejo de aguas lluvias lo que facilita la infiltración del agua en el terreno, ocasionando probablemente procesos de humedad en el área. Además, se pudo visualizar en la parte trasera de la vivienda la existencia de filtros recolectores de aguas de escorrentía descolando a media ladera aumentando así la probabilidad de futuros procesos de remoción en masa.

**Foto 9** Registro fotográfico donde se evidencia humedad del señor Jesús Evelio Cuenut.

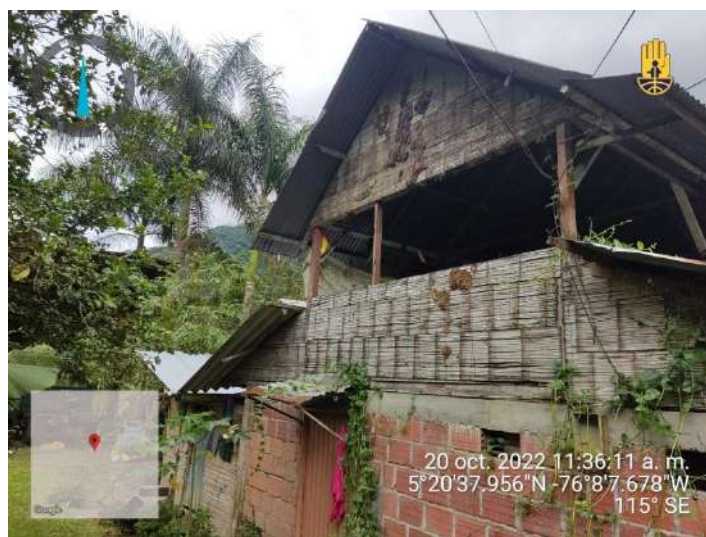
**Foto 10.** Registro fotográfico donde se evidencia estructura de la vivienda.

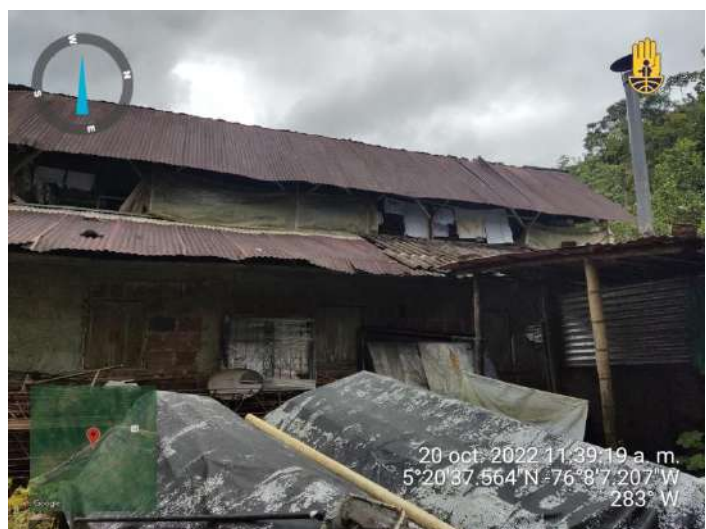
**Foto 11.** Registro fotográfico donde se evidencia la falta del sistema de manejo de aguas lluvias.

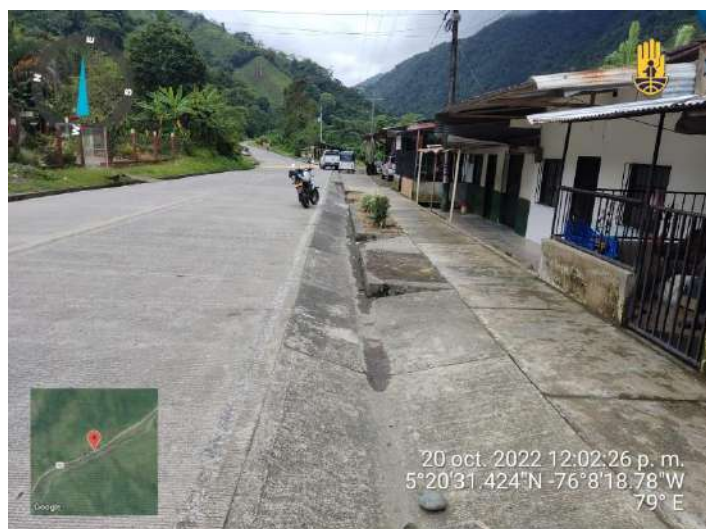
**Foto 12.** Registro fotográfico donde se evidencia entradas de los vehículos a las viviendas, aumentando la probabilidad de inundaciones.

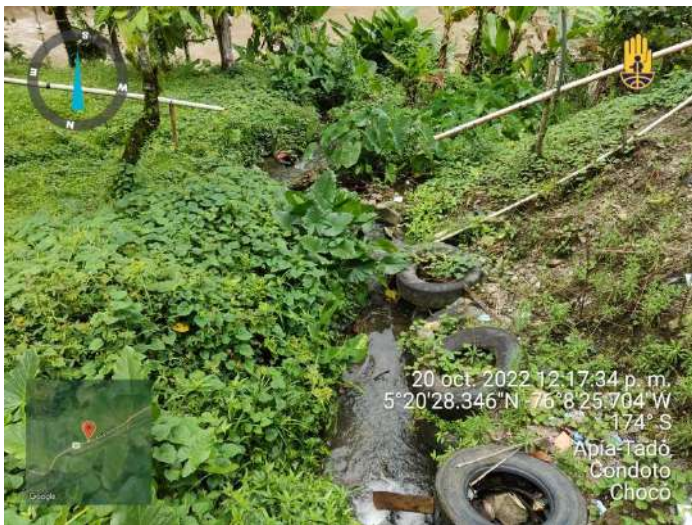
| <p><b>Foto 13.</b> Registro fotográfico donde se evidencia descole de la obra hidráulica existente.</p> | <p><b>Foto 14.</b> Registro fotográfico donde se evidencia el descole a media ladera de la obra hidráulica.</p> |

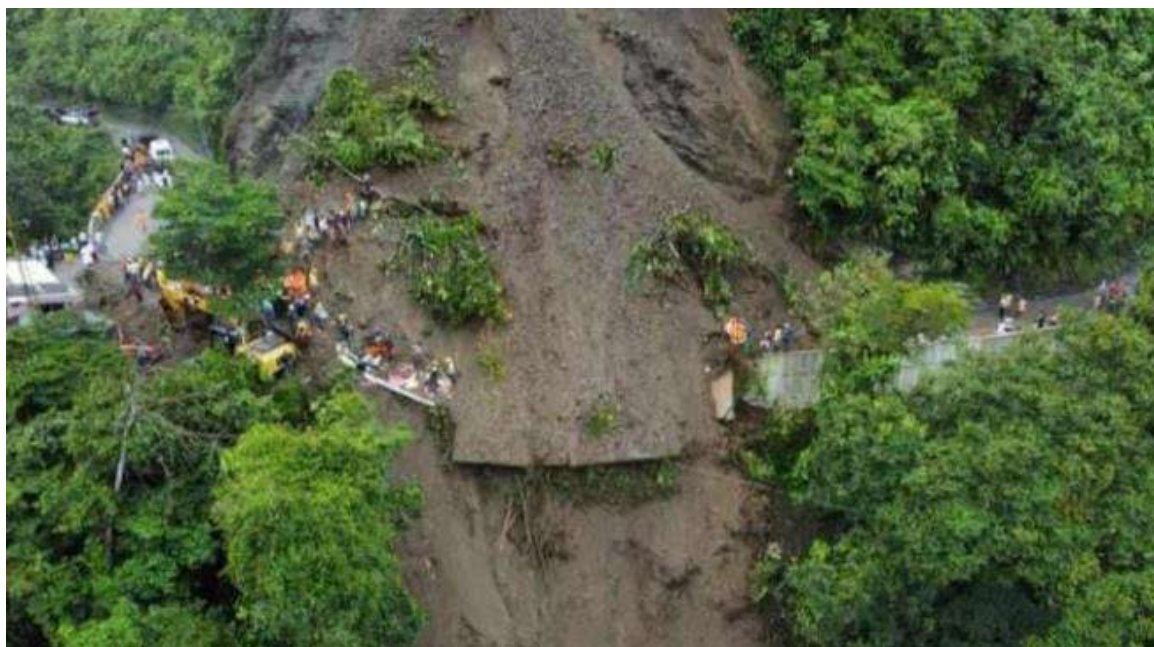
**Foto 1.** Movimiento en masa activo que sepultos vehículos que iban pasando sobre la vía código 5003 Vía Nacional 5003 Santa Cecilia – Viterbo. (municipio de Puelo Rico)

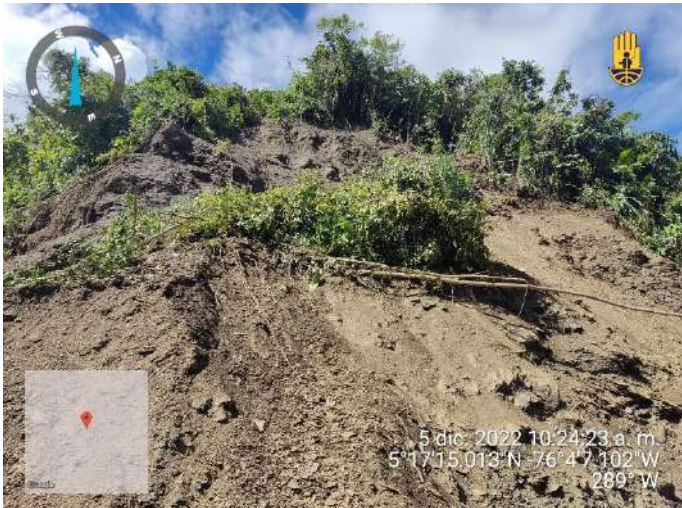
| <p><b>Foto 2.</b> Planos de estratificación buzando a favor de la pendiente.</p> | <p><b>Foto 3.</b> Depósito de fragmentos rocosos depositados sobre la vía frente a la vivienda</p> |

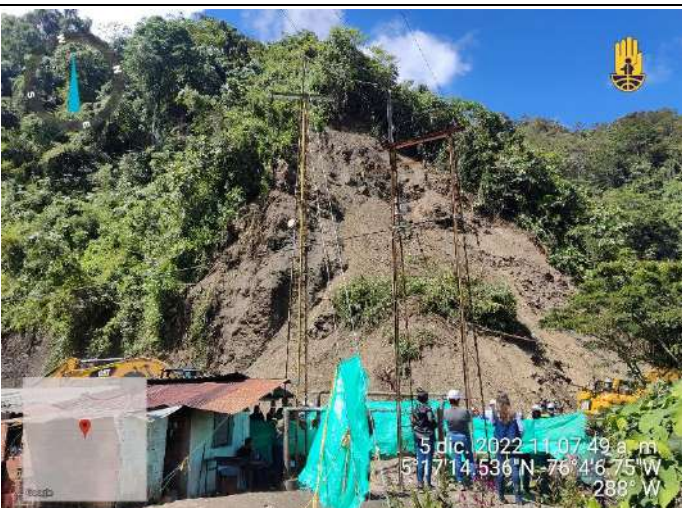
| <p><b>Foto 4.</b> Masas desconfiadas a lo largo del cuerpo del MM.</p> | <p><b>Foto 5.</b> Zona de depositación, sobre la vía Pueblo Rico – Santa Cecilia PR 17+850</p> |

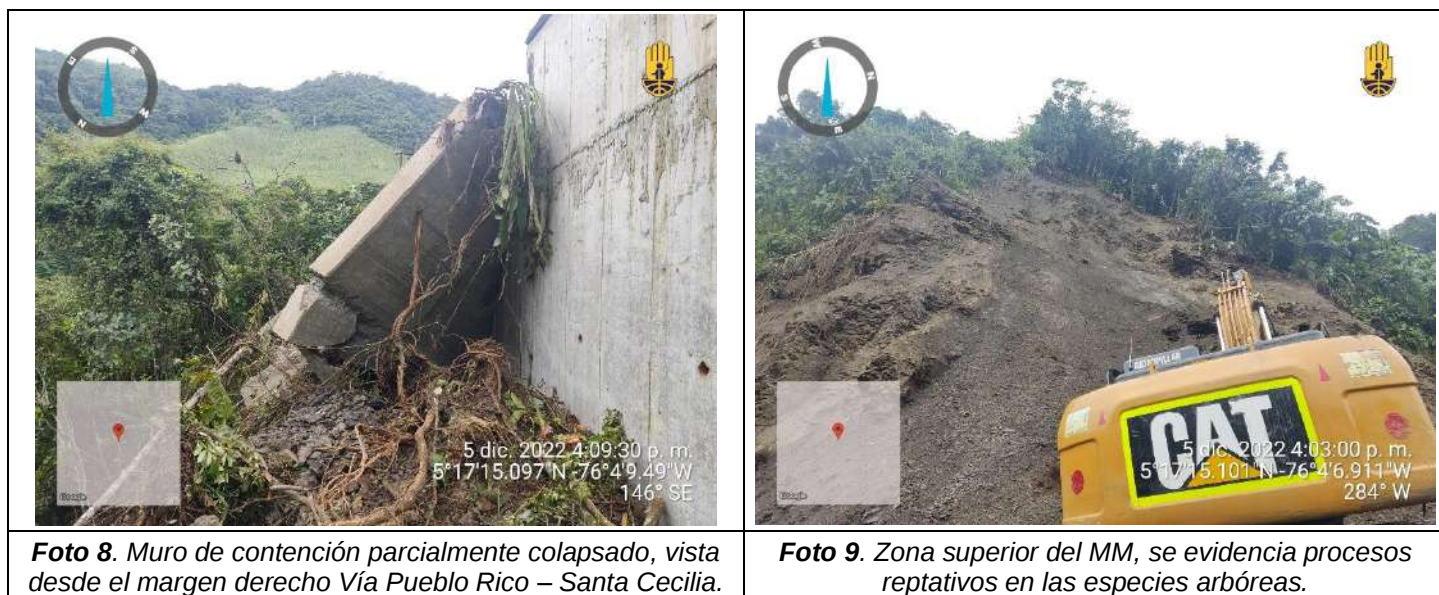
**Foto 8.** Muro de contención parcialmente colapsado, vista desde el margen derecho Vía Pueblo Rico – Santa Cecilia.

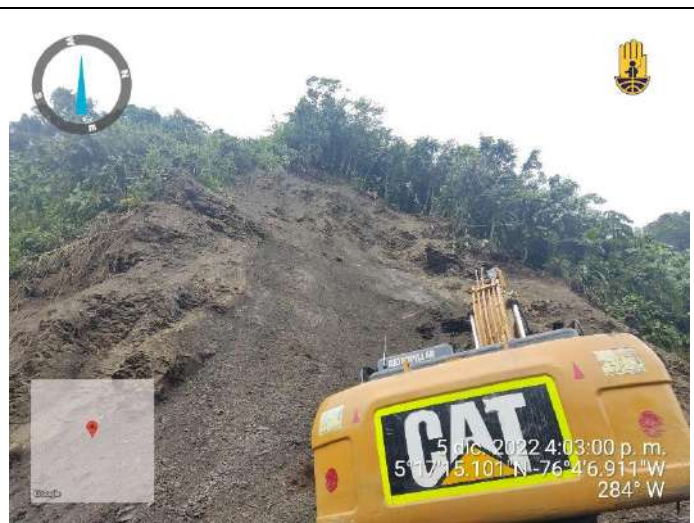
**Foto 9.** Zona superior del MM, se evidencia procesos reptativos en las especies arbóreas.
