# INFORME TÉCNICO - PERICIAL DE RECONSTRUCCIÓN DE ACCIDENTE DE TRÁNSITO R. A. T<sup>®</sup> 2

**VEHÍCULO No. 1:** CAMIÓN, CHEVROLET NKR, modelo 2002, color blanco,  
placa VBZ 717.

**VEHÍCULO No. 2:** TRACTOCAMIÓN, KENWORTH T800, modelo 2013, color  
amarillo, placa THX 528 / R55853.

## INFORME No. 210831338

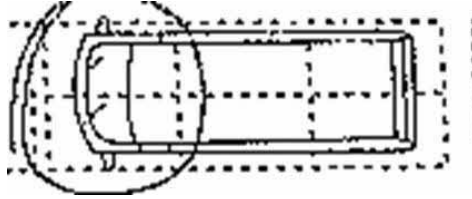
**IMAGEN No. 7:** En esta imagen se aprecia el diagrama del informe de la autoridad en el cual indican la ubicación de los daños o evidencia afectando la zona anterior.

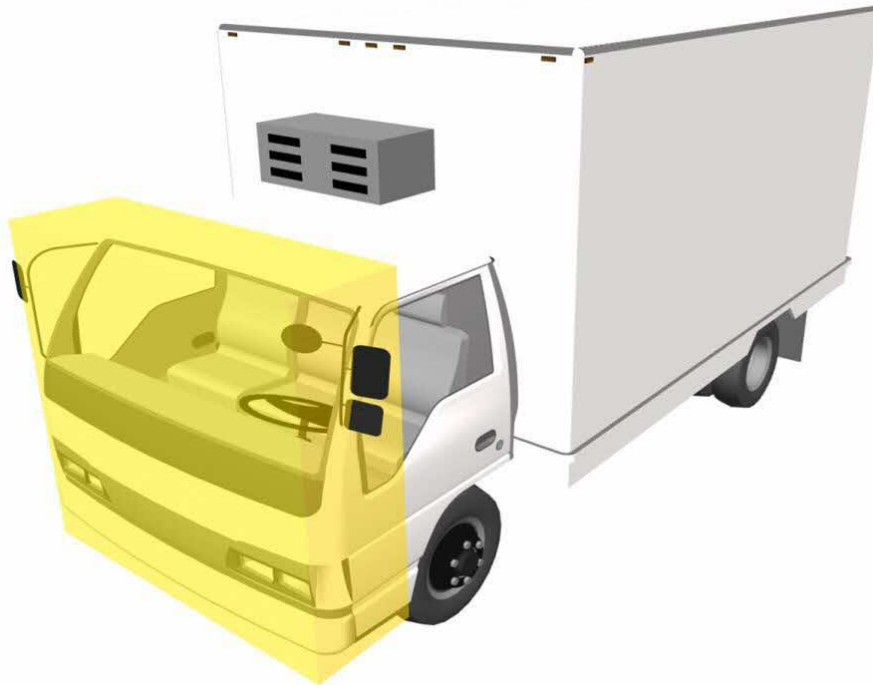
**IMAGEN No. 9:** En esta imagen se indica con los recuadros amarillos la ubicación de los daños o evidencias en el camión.

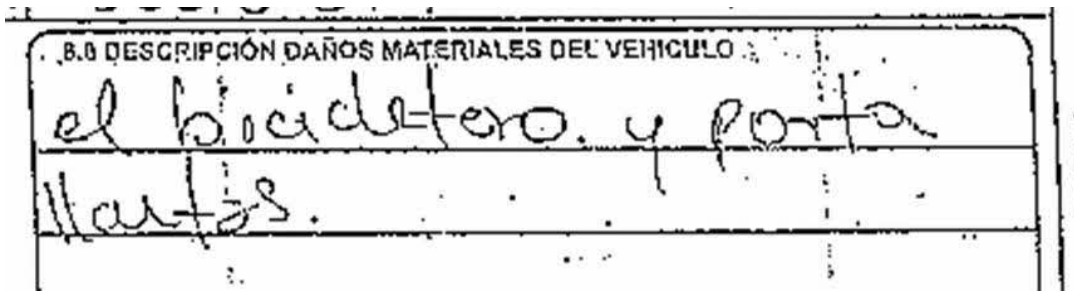
**IMAGEN No. 12:** En esta imagen se observa la descripción de daños realizada por la autoridad: "El bicicletero y porta llantas".

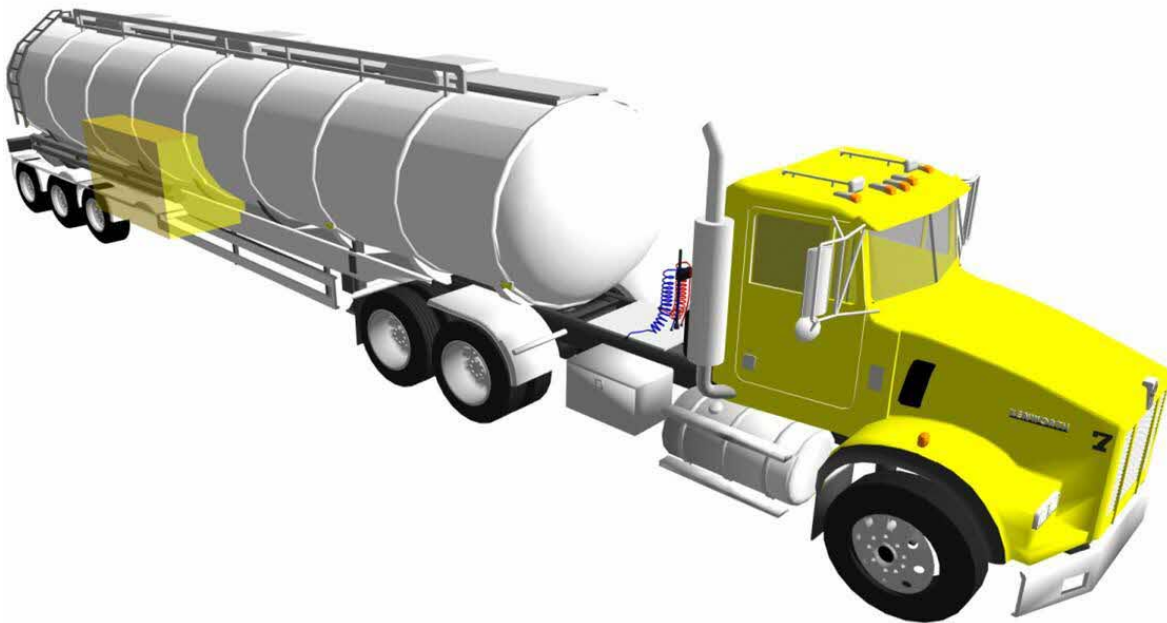
**IMAGEN No. 13:** En esta imagen se indica con los recuadros amarillos la ubicación de los daños o evidencias en el tractocamión.

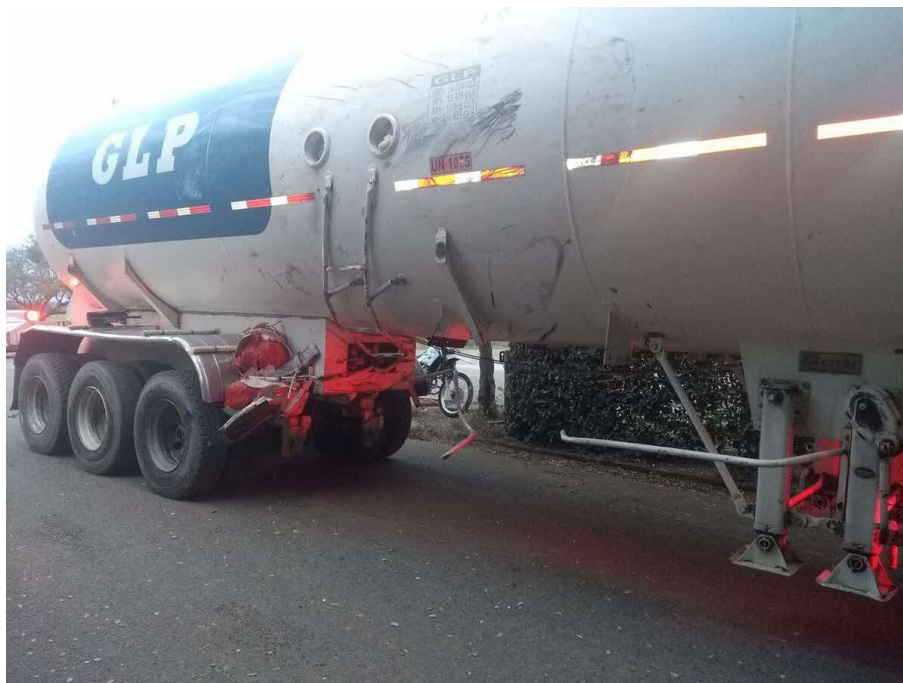
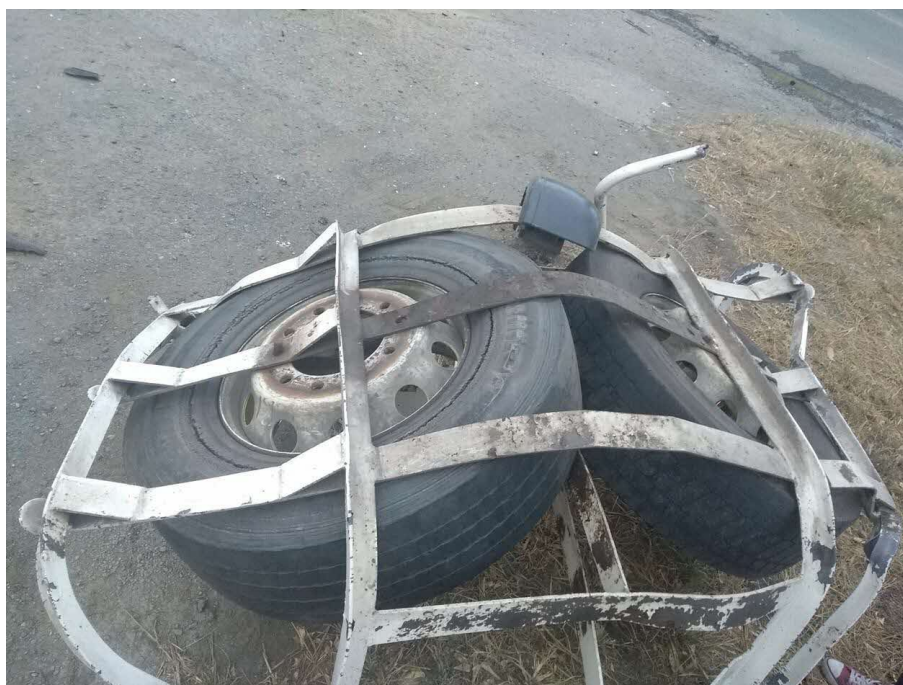
**FOTOGRAFÍA No. 8 PLANO MEDIO:** En estas fotografías se observa el estado final del vehículo, el cual presenta daños en el tercio medio del semirremolque.

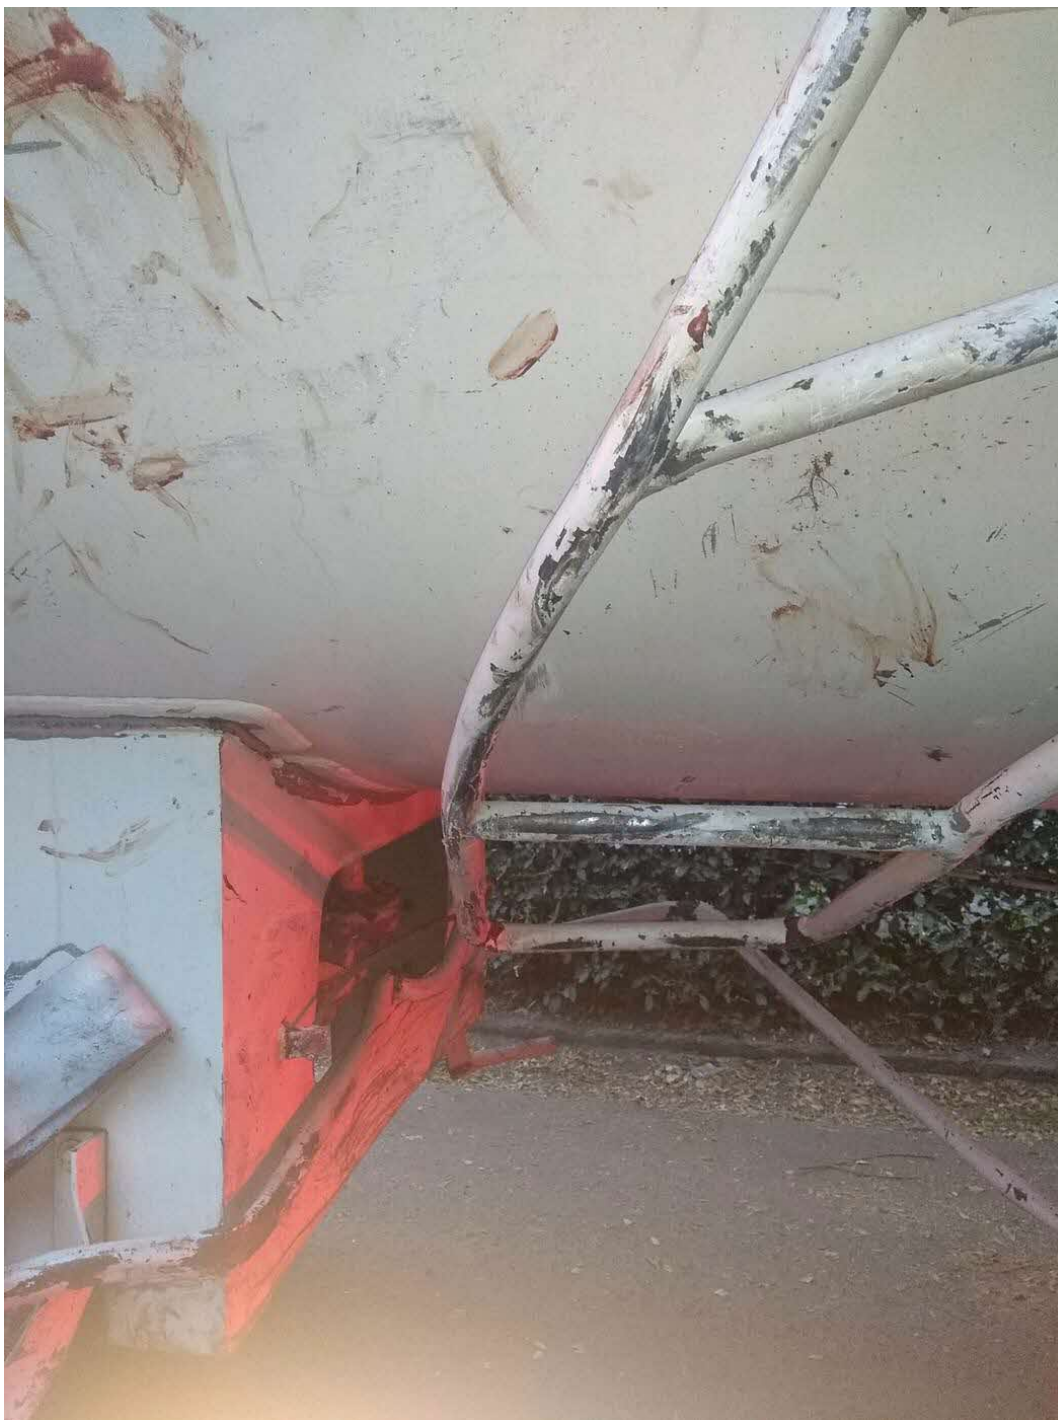
**FOTOGRAFÍA No. 9 PRIMER PLANO:** En esta fotografía se aprecia el estado final del vehículo, el cual presenta deformación en escalera lateral derecha.

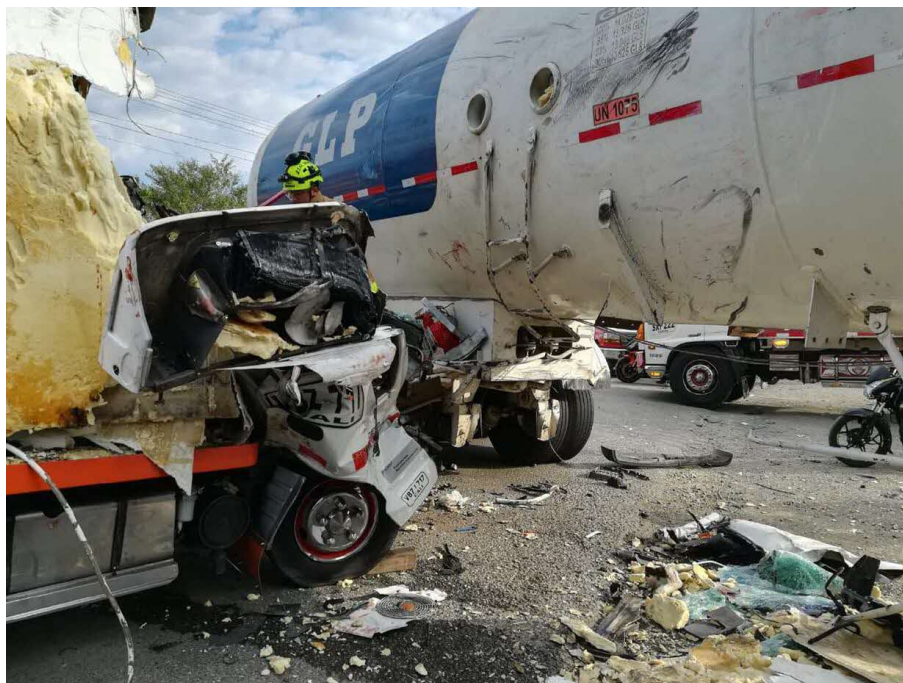
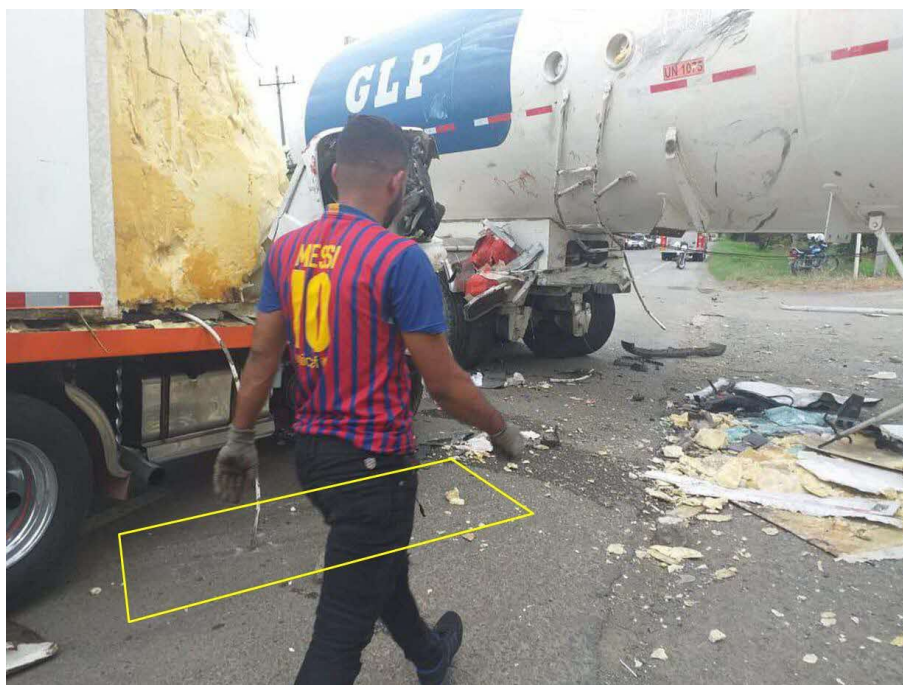
**FOTOGRAFÍA No. 12 PLANO GENERAL:** En estas fotografías se observa la posición artificial del camión, así como una huella de frenada que no fue acotada en el croquis de la autoridad.

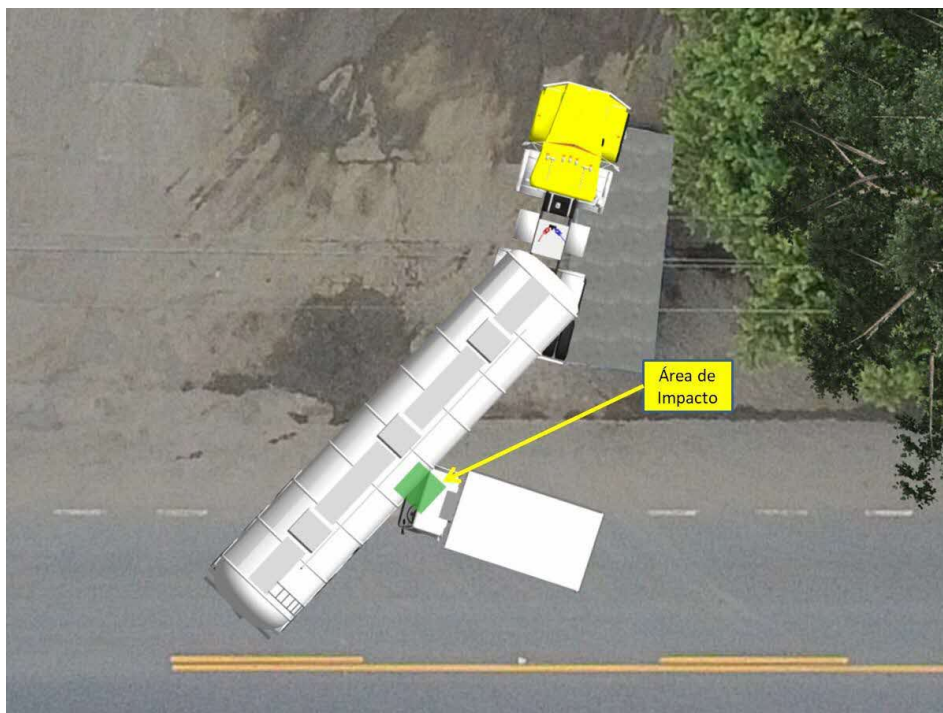
**IMAGEN No. 19:** En esta imagen se muestra la posición relativa de los vehículos al momento del impacto y el área de color verde donde se presentó la colisión.

El área de 1,0 x 1,0 m de color verde, indica que el impacto se presenta en cualquier punto de esta área, la cual se encuentra ubicada entre el carril y la berma derecha de la calzada en sentido norte – sur de la calle 16, es decir, en el carril de desplazamiento del camión.

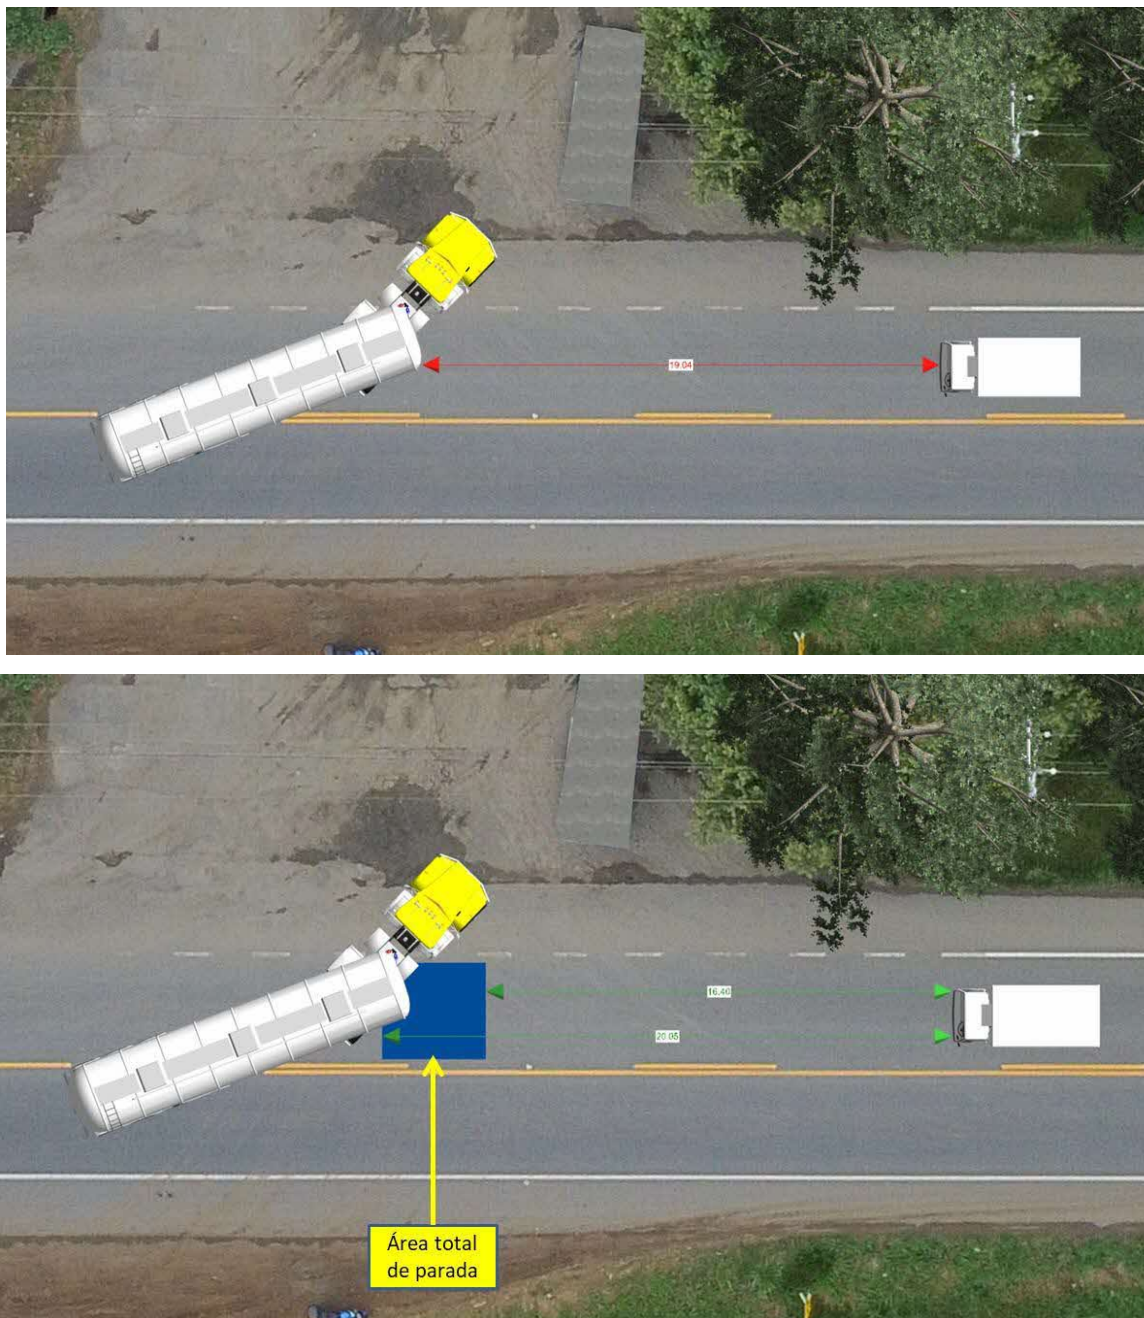
**IMAGEN No. 25:** En estas imágenes se observa la ubicación de los vehículos 2 s antes del impacto si su velocidad es constante (promedio), nótese el área total de parada si realiza un proceso de frenada de emergencia en dicho punto.
