REPORTE DE INGENIERÍA DE RIESGOS

Cliente	Concesionaria Alternativas Viales S.A.S.			Fecha de Informe	06/28/2018
Ubicación	Corredor vial Ibague – Honda – Cambao – La Esperanza	Ciudad		País	Colombia
Web URL	www.alternativasviales.com			Tipo de Solicitud	DTR Brief
Suscriptor	Manuel Torres	E-Mail	Manuel.Torres@chubb.com		
Tipo Póliza	CAS	# Póliza	18893	NAICS	488490 B

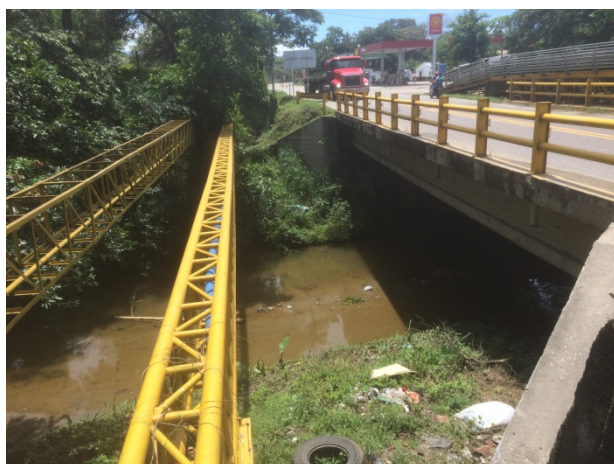
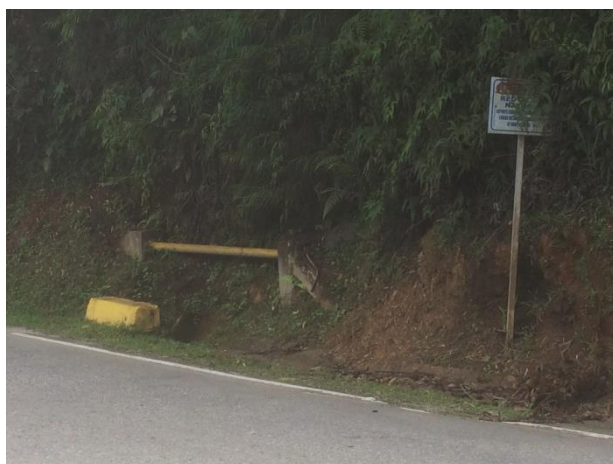
Respecto a la presencia de gasoductos y poliductos de hidrocarburos, se tienen tendidos de tubería a lo largo de ciertos tramos de la vía, los cuales son enterrados y como control propio de los propietarios del gasoducto se tiene señalización y cada 50 a 100 metros la salida de tramos cortos de la tubería de gas a la superficie (protegidos por barreras de concreto).

La tubería de gas (izq) pasa por su propia estructura Tubería de gas paralela a la vía, protegida por concreto.
