**JUZGADO TREINTA Y CINCO (35°) CIVIL MUNICIPAL DE CALI**

**PROCESO:** ACCIÓN DE TUTELA  
**RADICADO:** 760014003035-**2025-00861**-00  
**ACCIONANTE:** JUAN JOSÉ CASTRO ZARZUR  
**ACCIONADO:** CONSULTORÍAS DE INTERVENCIONES S.A. Y OTROS

**ASUNTO: INFORME DE ACTUACIONES DE MITIGACIÓN ADELANTADAS**

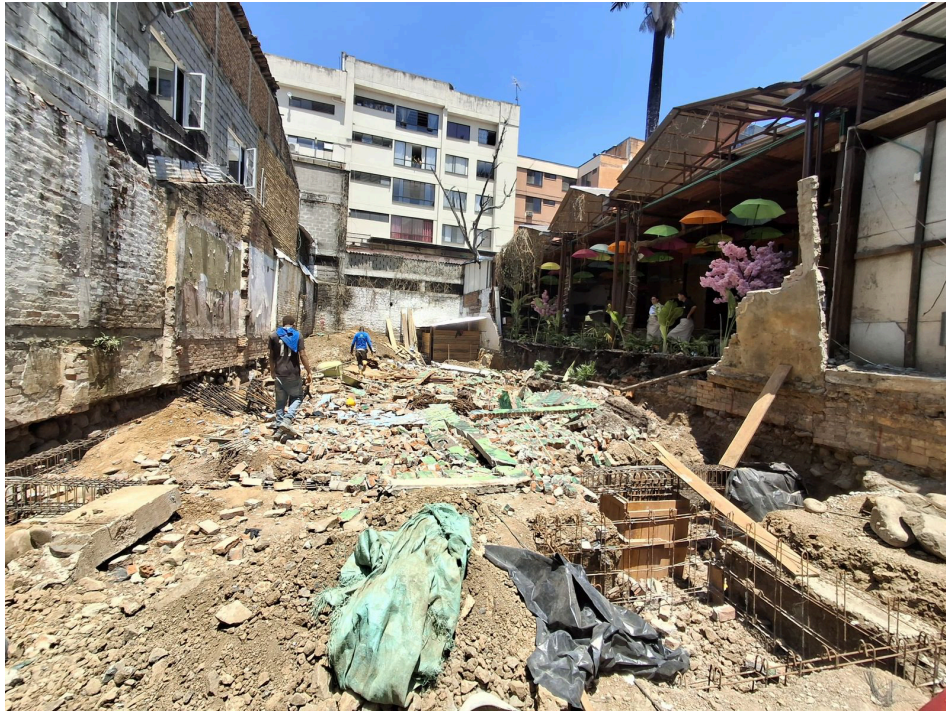
La demolición consecuentemente **se llevó a cabo de manera técnica**, incluido el trabajo **manual** y con el uso exclusivo de **equipos livianos, de baja repercusión (taladros eléctricos)**, evitando el uso de maquinaria pesada para precaver en su empleo pudiera afectar por las vibraciones los suelos y las colindancias, precisamente para preservar la integridad de las construcciones adyacentes. Para tal fin, se instalaron **andamios de protección** y un **cerramiento provisional** con lona verde, a fin de mitigar riesgos de caída de materiales sobre la vía pública y predios vecinos, como se observa:

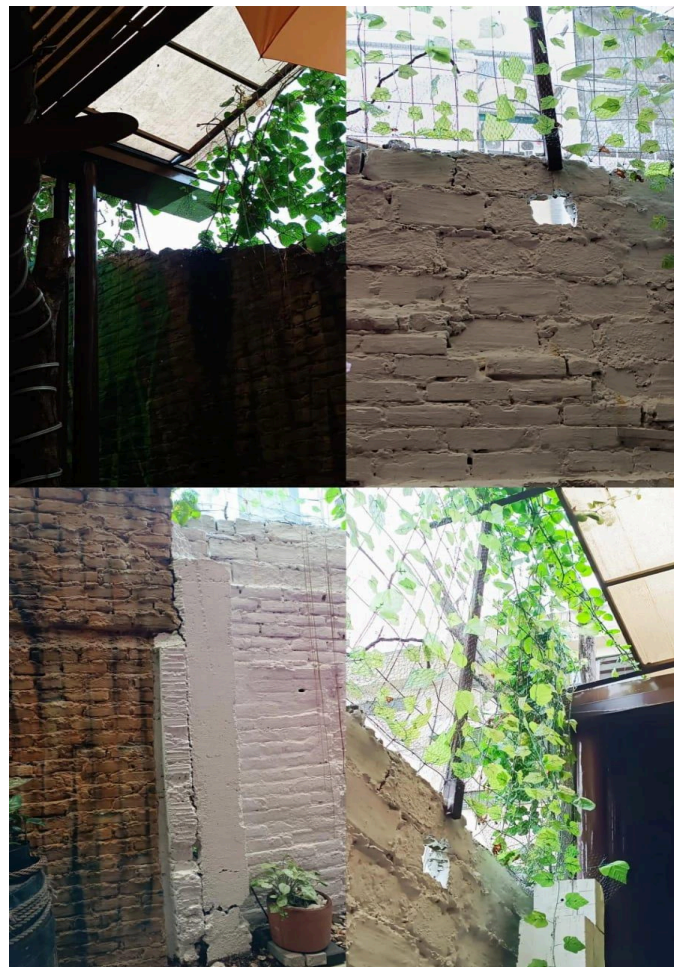
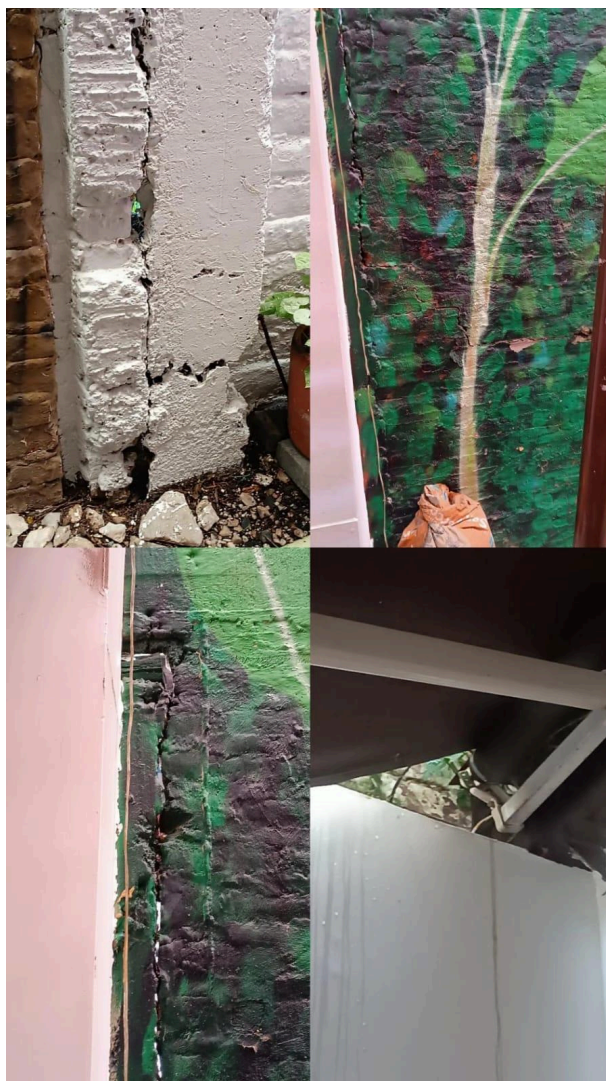
Concretamente, desde antes de iniciar las obras, se identificó que el muro al que se refiere el accionante en su escrito de tutela, contaba con serias afectaciones de carácter estructural, ya que presentaba grietas visibles a lo largo del muro y sus columnas; así como la presencia de caídas de agua a lo largo de la estructura, tal y como se puede observar en las siguientes imágenes:

De lo anterior se deduce que previo al inicio de las obras por parte de mi representado, existía un riesgo de colapso debido a las condiciones en las que ya se encontraba el muro, por lo que, no es posible trasladar la causa de los hechos a la CONSULTORÍA DE INVERSIONES S.A., máxime cuando, tal y como se ha venido indicando, la obra cumplió con todos los parámetros técnicos y la normatividad urbana correspondiente, de conformidad con las licencias que autorizaron el comienzo de las obras.

- El muro colindante presenta una grieta vertical en la parte superior de aproximadamente 1 cm de ancho, y continúa de manera diagonal con un largo aproximado de 1.50 m hacia el interior. Dicha grieta se encuentra cerca al acceso, luego del antejardín.

- Se presenta grieta en la mitad del muro con mayor distancia en la parte superior con 2 cm aproximadamente. También se observan tres (3) perforaciones cercanas a la grieta.

- Se observa grieta al final del muro café en el empalme con el muro blanco. También, la columneta presenta una fisura horizontal en la parte baja.
- El muro blanco presenta una perforación de 10x10 cm aproximadamente en la parte alta.

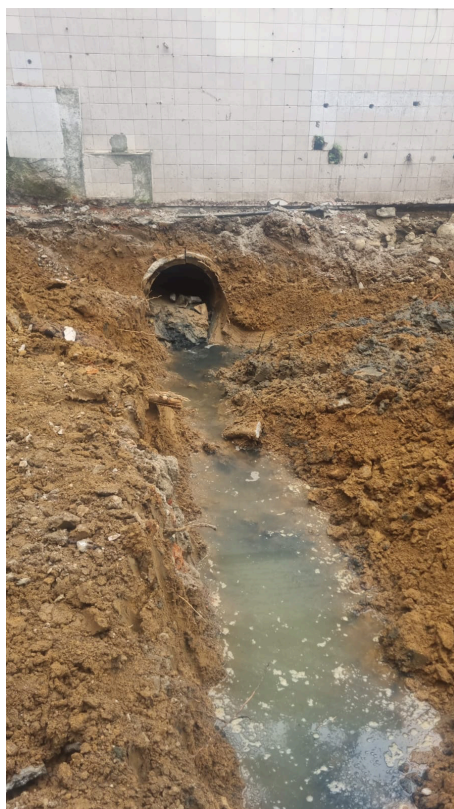
Durante la etapa de excavación realizada el 25 de mayo de 2025, **se advirtió la existencia de una tubería de aguas residuales y aguas lluvias que cruzaba de forma subterránea el predio de mi representada**. Esta situación fue **puesta en conocimiento inmediato de los propietarios colindantes**, solicitándoles que **realizaran las adecuaciones internas necesarias para modificar o redireccionar dichas conexiones**, toda vez que su trazado **afectaba la zona de cimentación proyectada**, veamos:

Se instó verbalmente a los vecinos a realizar las **adecuaciones internas correspondientes**, lo cual fue acogido por SONOMA, quienes **cerraron los extremos del tubo en su predio**.
