# INFORME TÉCNICO DE RECONSTRUCCIÓN DE ACCIDENTES DE TRÁNSITO

CASO No. 5799

PLACA: STS924

ENERO DEL 2023

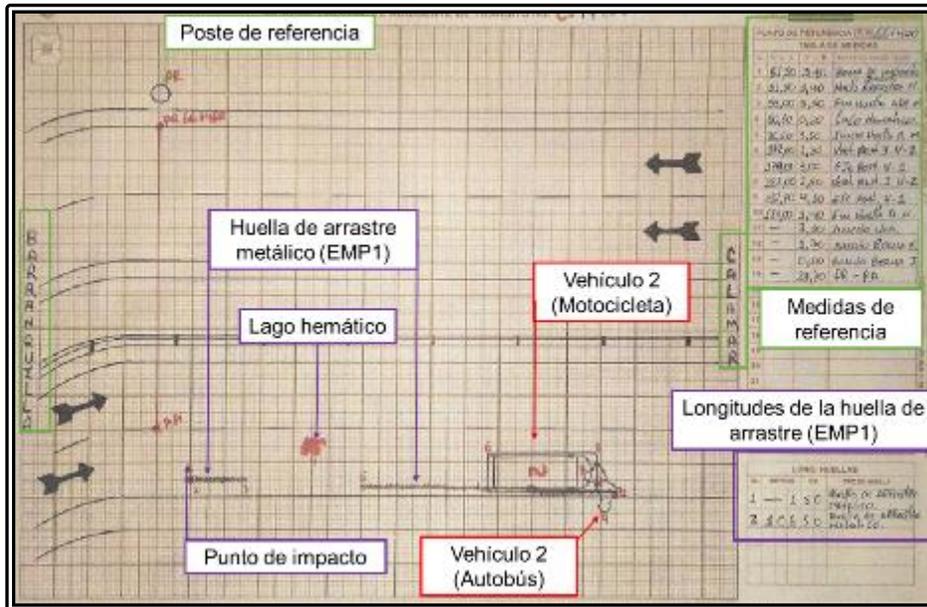
Dentro de la información aportada se tiene el bosquejo del día del accidente donde se acota las posiciones finales de los vehículos involucrados, lago hemático (EMP1) y una huella de arrastre (EMP 2) correspondiente al vehículo 1 (Motocicleta).

**Imagen 2.7 Croquis de la escena.**

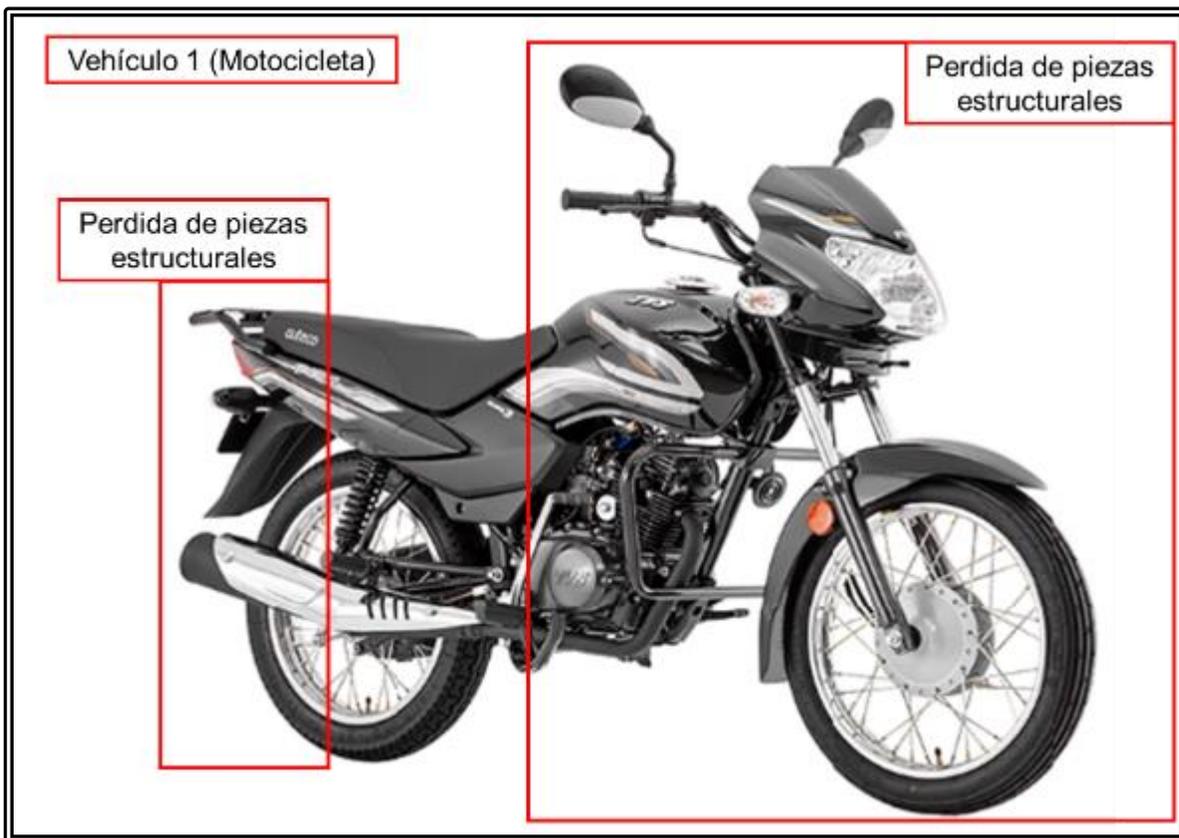
*"ABOLLADURA, RAYONES Y PERDIDA DE PIEZAS ESTRUCTURALES EN SU TERCIO ANTERIO Y POSTERIOR."*

**Imagen 3.3 Daños vehículo 1 (Motocicleta)**

Solo se ilustra la zona de los daños mencionada en el informe policial de accidentes de tránsito, con la información suministrada no es posible establecer daños en el resto del vehículo 1 (Motocicleta).

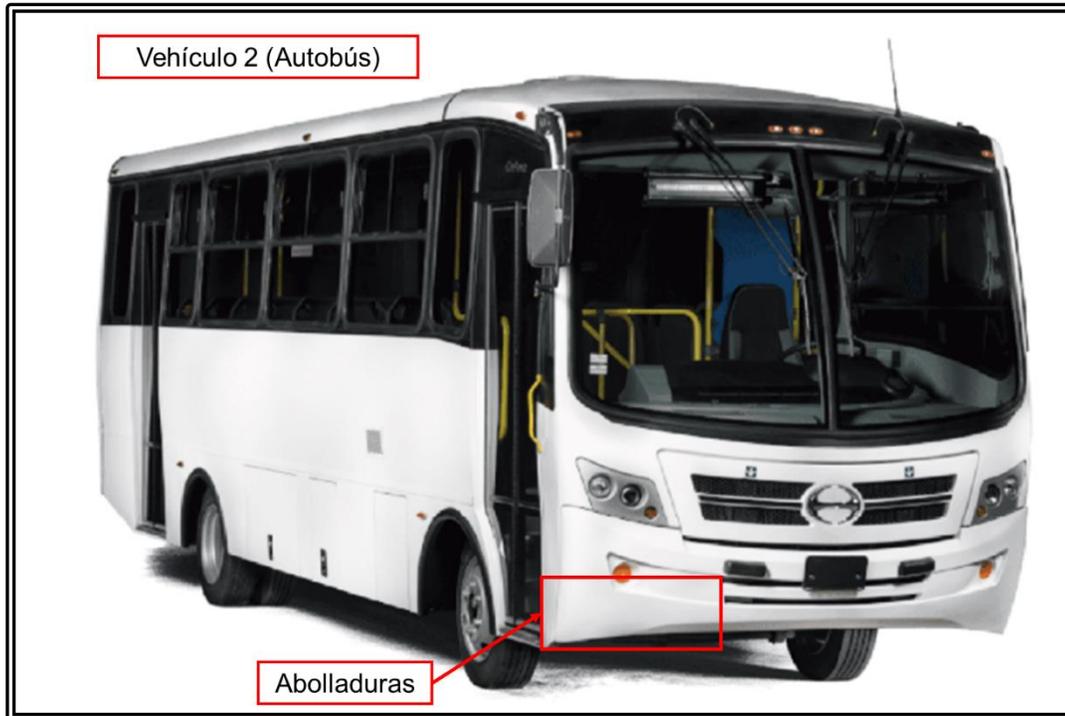
"ABOLLADURA EN SU TERCIO INTERIOR ANTERIOR DERECHO."

**Imagen 3.6 Daños vehículo 2 (Autobús)**

Solo se ilustra la zona de los daños mencionada en el informe policial de accidentes de tránsito, con la información suministrada no es posible establecer daños en el resto del vehículo 2 (Autobús).

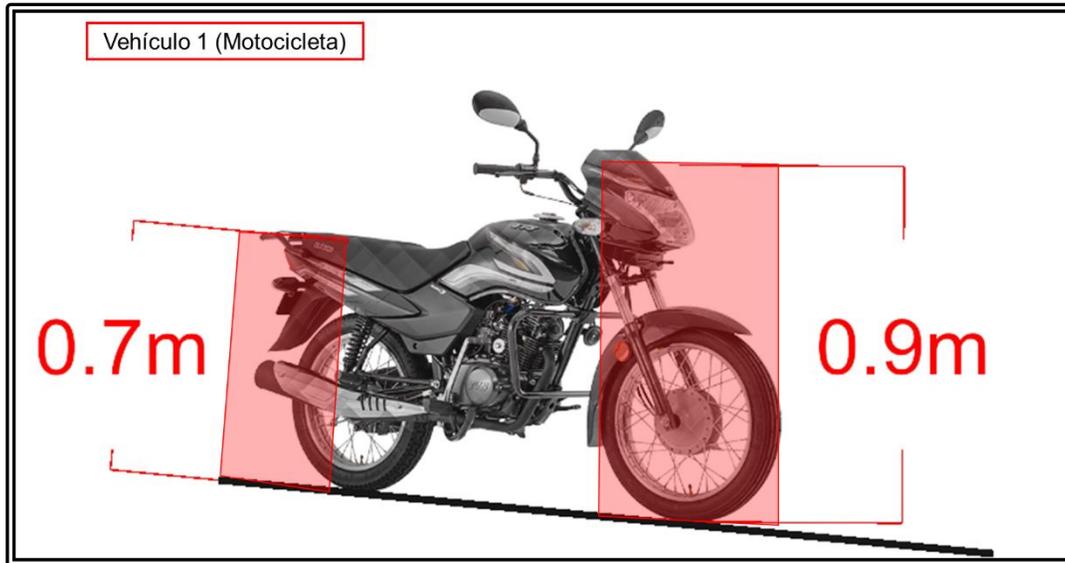
**Imagen 3.7 Altura de daños vehículo 1 (Motocicleta)**

Según el informe de la autoridad el vehículo 1 (Motocicleta) evidencia daños en la zona anterior, respecto al nivel del suelo a 0.9 m de altura, y daños en la zona posterior a 0.7 m de altura.

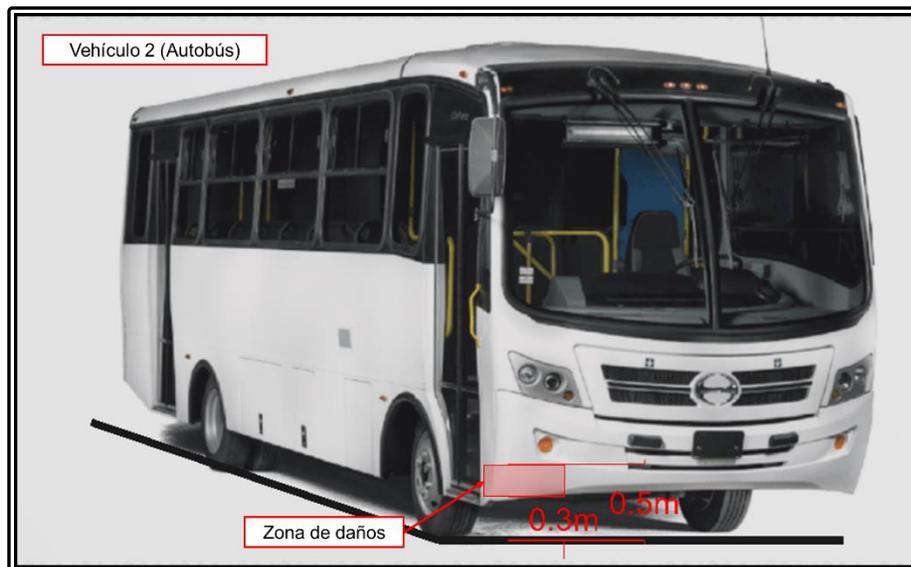
**Imagen 3.8 Altura de daños vehículo 2 (Autobús)**

Para el vehículo 2 (Autobús) los daños se ubican en la inferior anterior derecha, a alturas comprendidas entre 0.3 m y 0.5 m.

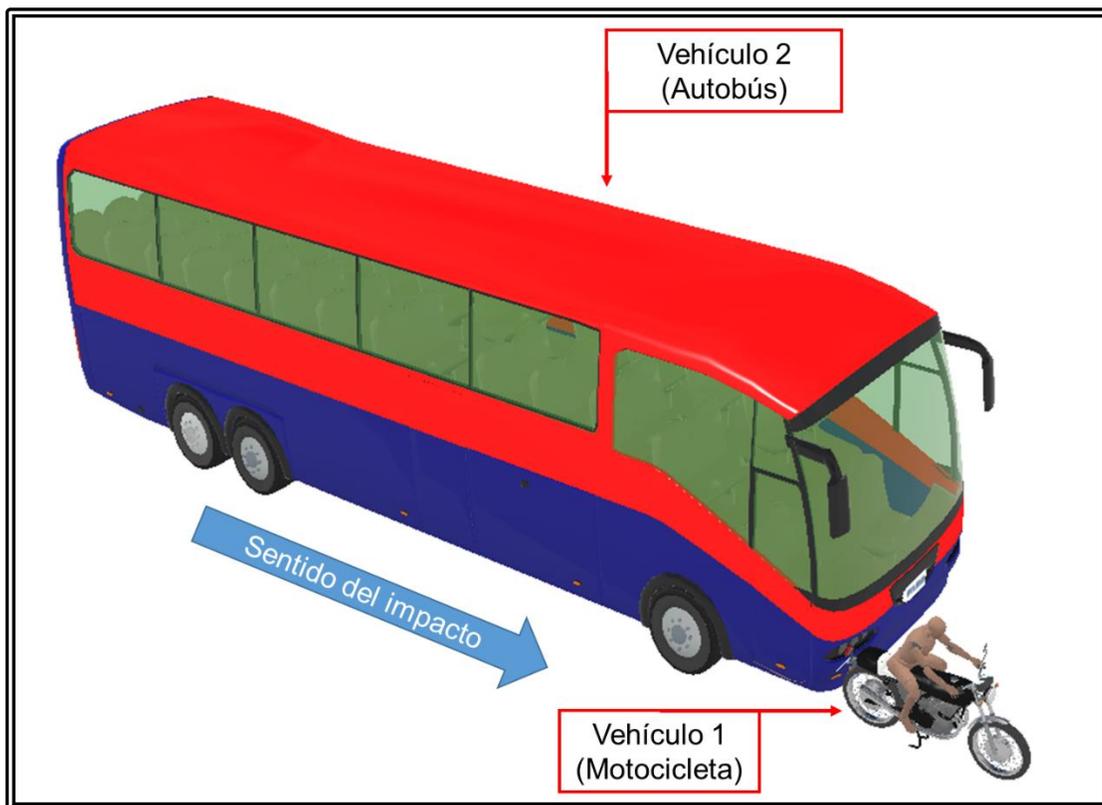
Para este caso se plantea un posible impacto directo entre el tercio anterior izquierdo del vehículo 2 (Autobús) y la zona posterior del vehículo 1 (Motocicleta), donde la motocicleta se ubica apoyada sobre sus dos ruedas en la vía

**Imagen 3.9 Configuración de impacto hipótesis 1**

En este caso se tendrían que ubicar daños en la zona anterior izquierda del vehículo 2 (Autobús) y en la zona posterior del vehículo 1 (Motocicleta), a una altura al nivel del suelo de 1.1 m.

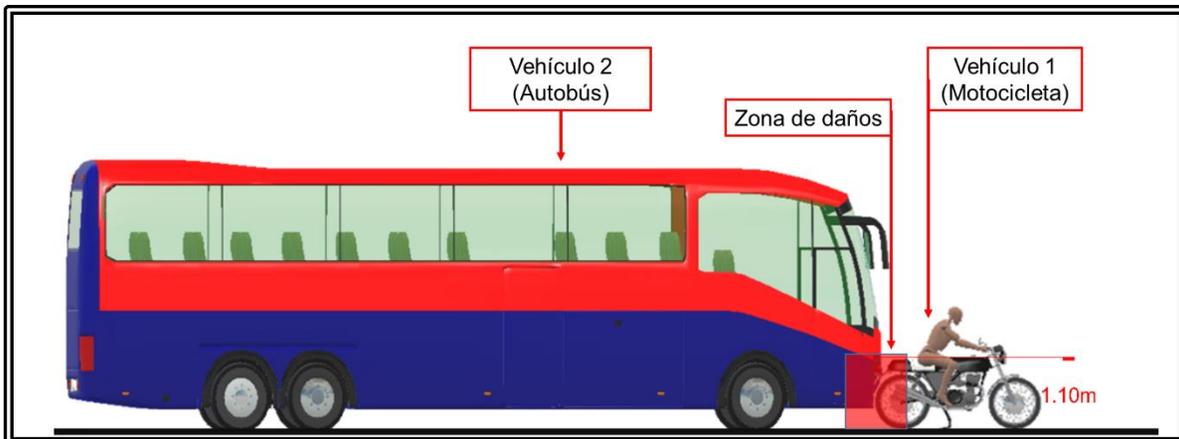
**Imagen 3.10 Configuración de impacto hipótesis 2**

Con lo anterior es posible establecer que no hay correspondencia de daños, para un impacto por alcance entre rodantes, ya que a pesar de que la motocicleta ubica daños en su zona posterior comprometiendo dicha altura, el autobús no presenta daños o deformaciones significativas en su vértice anterior izquierdo.

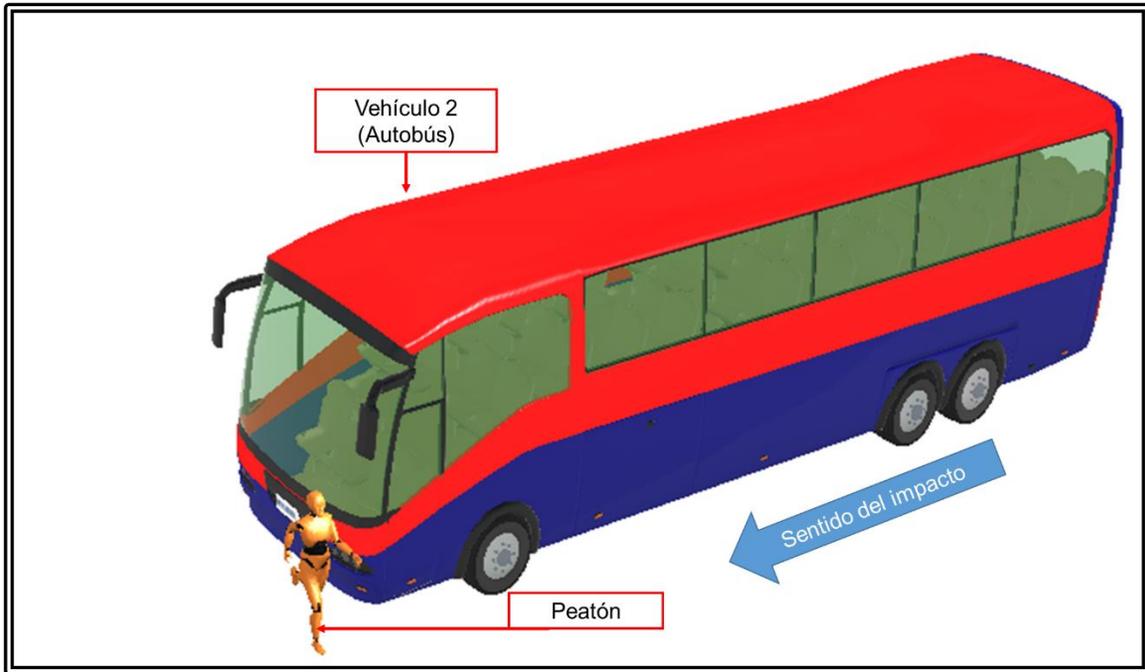
**Imagen 3.11 Configuración de impacto hipótesis 2**

Para esta configuración de impacto se establece un posible contacto entre el peatón y el vértice anterior derecho del autobús, donde se ubicarían daños a una altura comprendida al nivel del suelo de 1.75 m.

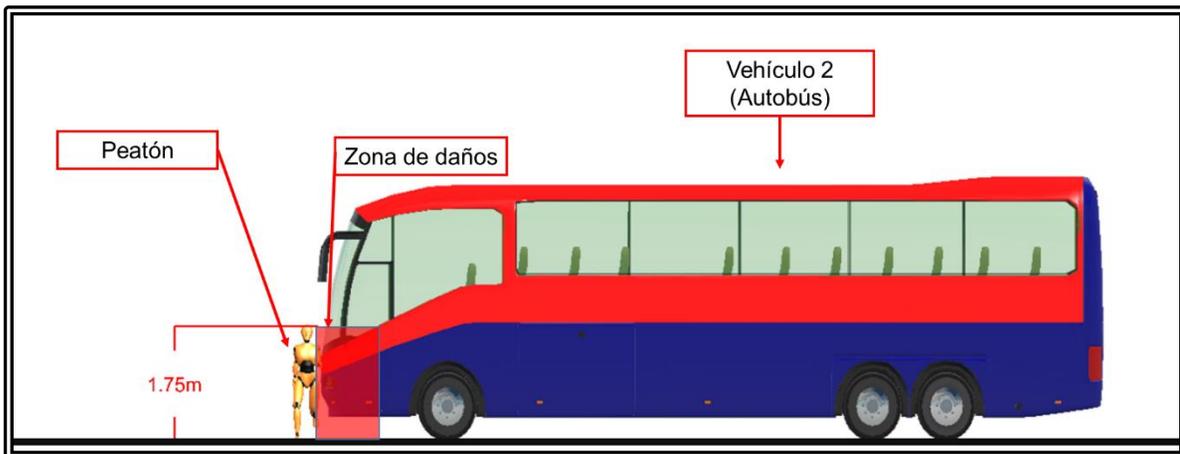
**Imagen 3.12 Análisis de alturas hipótesis 2**

Lo anterior permite descartar algún tipo de impacto por encurto frontal entre el peatón y el autobús, ya que, en la información suministrada y análisis de daños, no ubican vestigios biológicos, o deformaciones considerables en el tercio anterior derecho, de la estructura del vehículo 2 (Autobús).

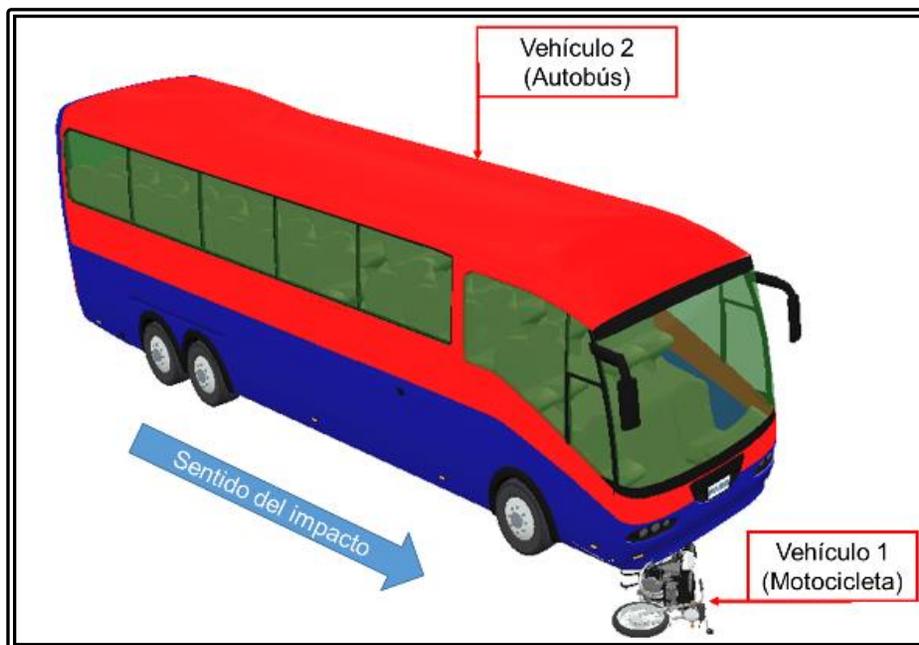
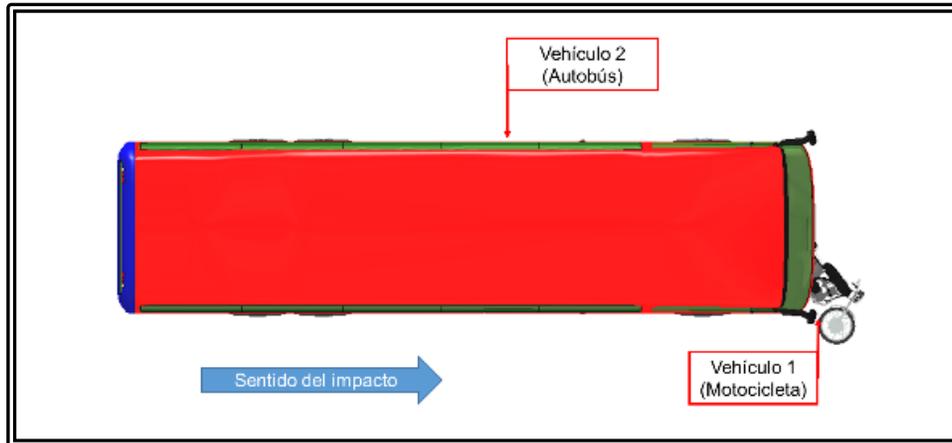
Con la información suministrada y el análisis de daños a los vehículos involucrados, es posible establecer la ubicación del vehículo 1 (Motocicleta) sobre la zona derecha de la vía cerca a la berma, por lo tanto, el contacto entre rodantes se presentaría entre la zona inferior anterior derecha del vehículo 2 (Autobús) y la zona anterior del vehículo 1 (Motocicleta).

**Imagen 3.13 Configuración de impacto.**

**Imagen 3.14 Configuración de impacto.**

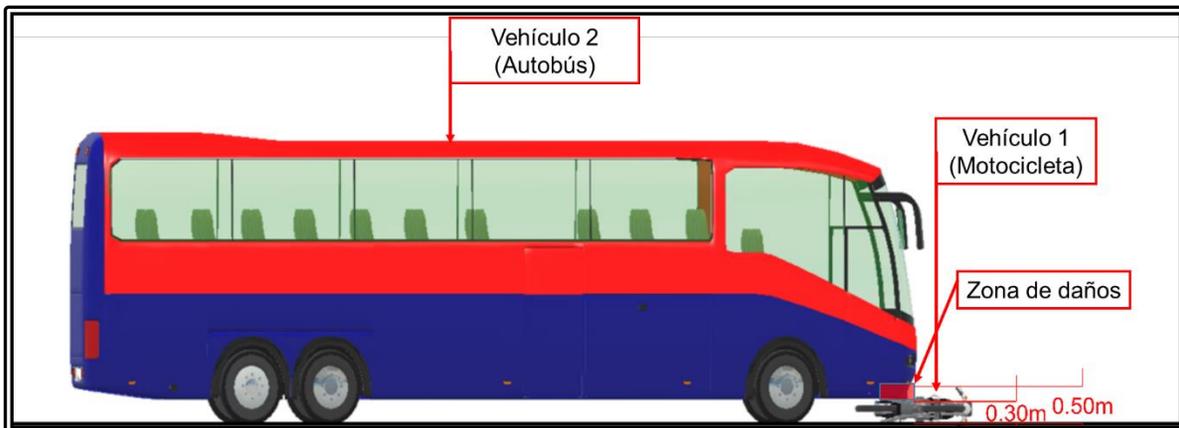
El análisis de alturas permite ubicar al vehículo 1 (Motocicleta) volcada al momento del impacto, se desconocen las razones que llevaron al vuelco de la motocicleta, por lo cual no es posible establecer la configuración del impacto a partir de las deformaciones, pero si con el análisis de alturas.

**Imagen 3.15 Correspondencia de alturas entre vehículos**

Con lo anterior es posible establecer una correspondencia de daños bajo las características planteadas.

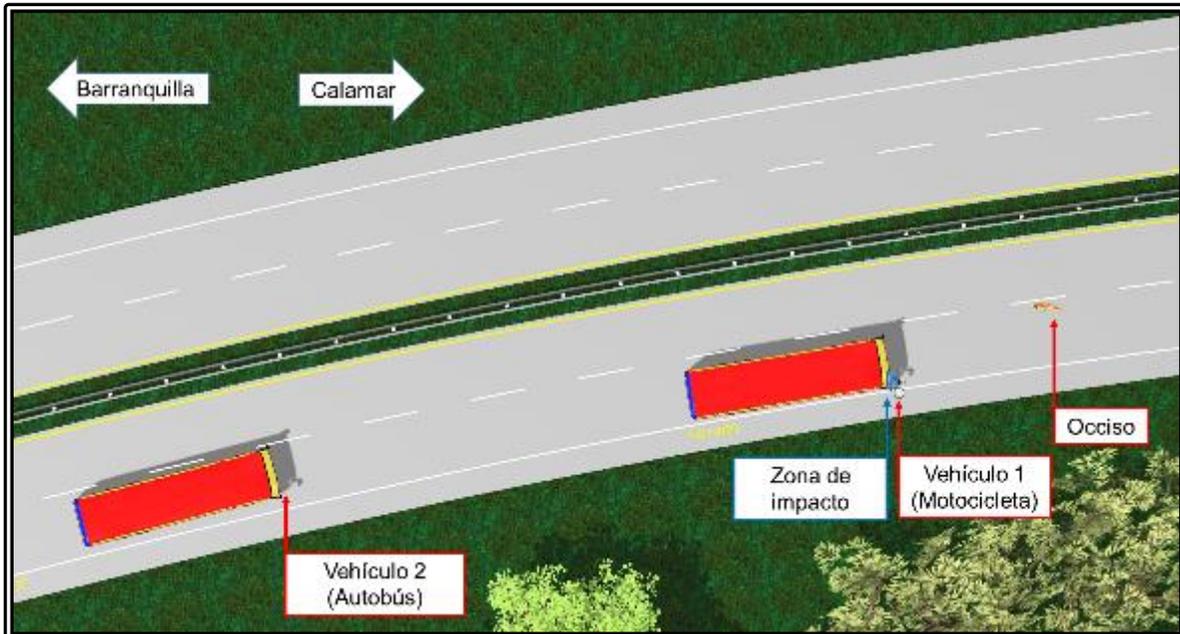
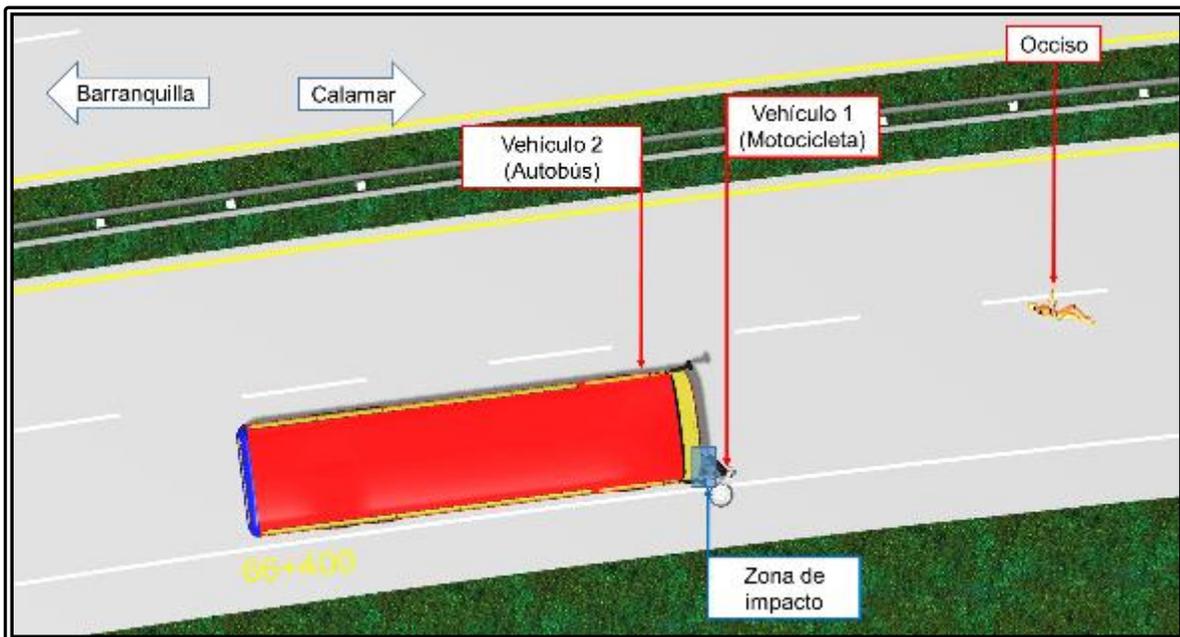
De acuerdo con estudios de Accidentología vial<sup>†</sup> se señala que elementos como los acotados (posicional final de los rodantes, huellas de arrastre y punto de impacto) permiten delimitar tanto la forma como el área de impacto entre rodantes y el lugar de la vía donde se generaría el cruce de trayectorias de los vehículos, ya que es donde se presentan las fuerzas interactuantes; por lo tanto, se establece el sector de impacto.

**Imagen 4.6 Fijación posible zona de impacto**

**Imagen 4.7 Fijación posible zona de impacto**

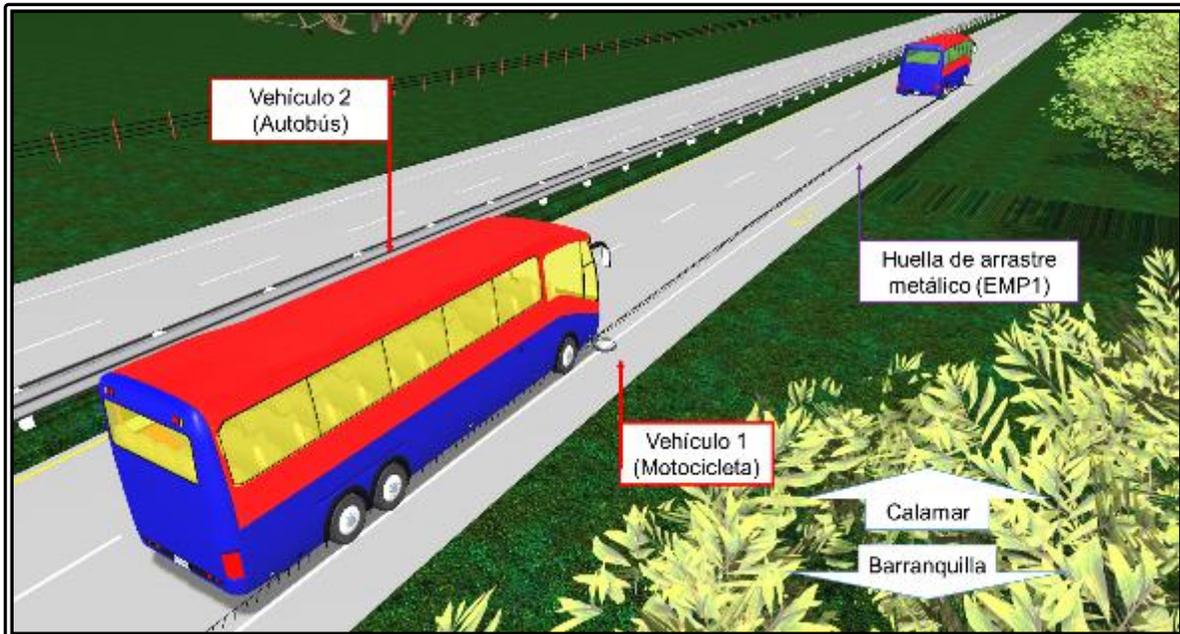
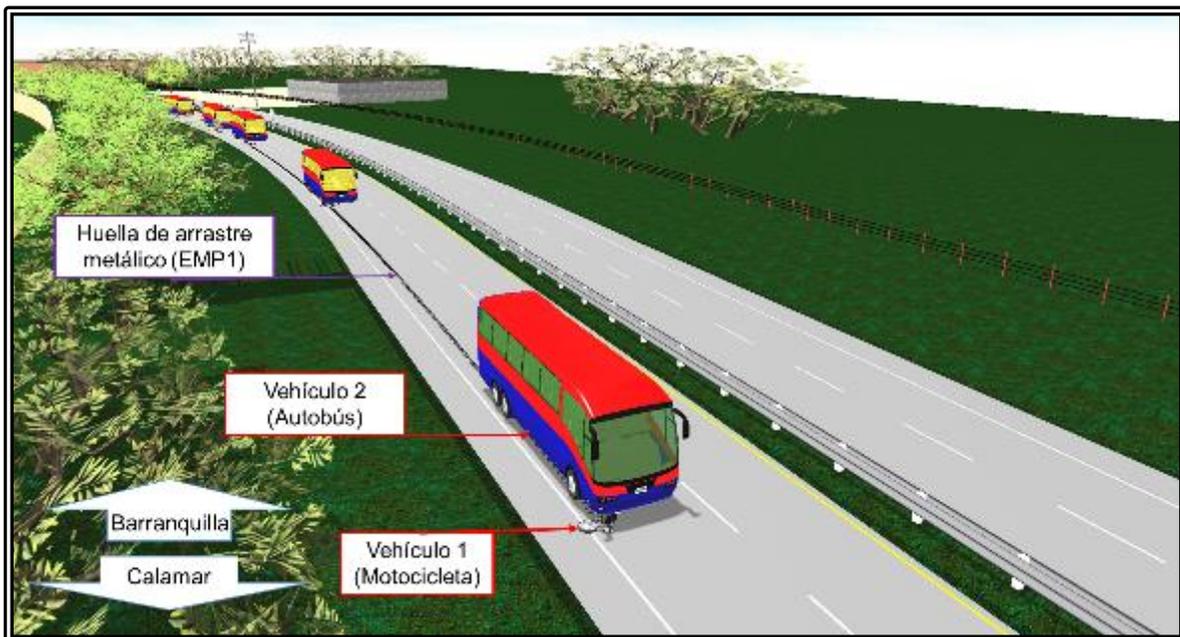
**Imagen 4.8 Posible ubicación pos-impacto**

**Imagen 4.9 Posible ubicación pos-impacto**

A partir de la zona de impacto y las posiciones finales de los rodantes, es posible establecer que el conductor del autobús circulaba por el carril derecho, en su tránsito impacta a la motocicleta desplazándola hasta su posición final.

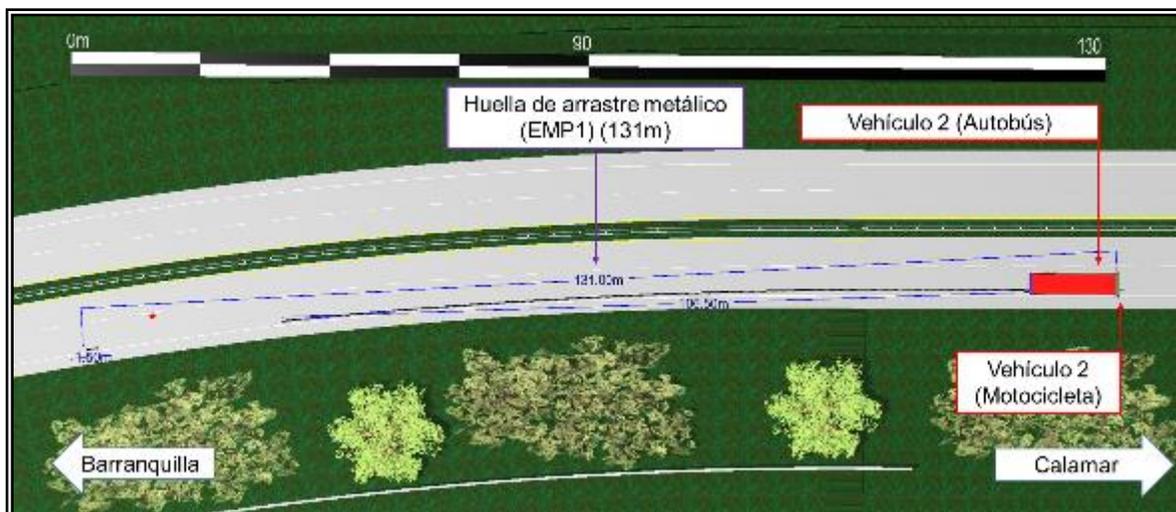
Partiendo de lo registrada en el croquis, se presenta una huella total de arrastre metálico de 131 m en un proceso de frenado del autobús, cabe aclarar que según la mecánica de colisión planteada, esta huella se genera al arrastrar el autobús la motocicleta, hasta la posición final, a partir del análisis de conversión de energía cinética en trabajo de desaceleración, la mínima velocidad de tránsito del autobús al momento del impacto, considerando la huella de arrastre; la mínima velocidad de circulación del vehículo 1 es:

Se establece que la velocidad mínima de tránsito del tracto camión esta entre **62 km/h y 86 km/h.**

**Imagen 4.10 Distancia recorrida por el tracto camión**
