14

**ASISTENCIA EN SITIO AUTOBUSES POBLADO LAURELES**

FECHA DEL SINIESTRO:	9-nov-24	HORA DEL SINIESTRO:	17:48	HORA DEL REPORTE:	18:20	HORA DE ATENCIÓN:	20:39
----------------------	----------	---------------------	-------	-------------------	-------	-------------------	-------

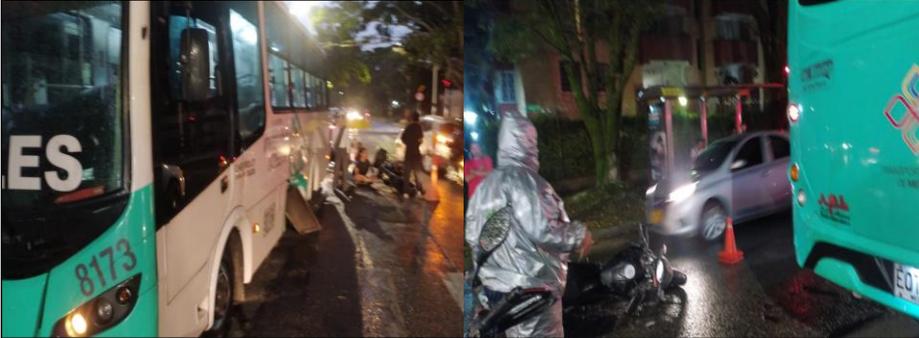
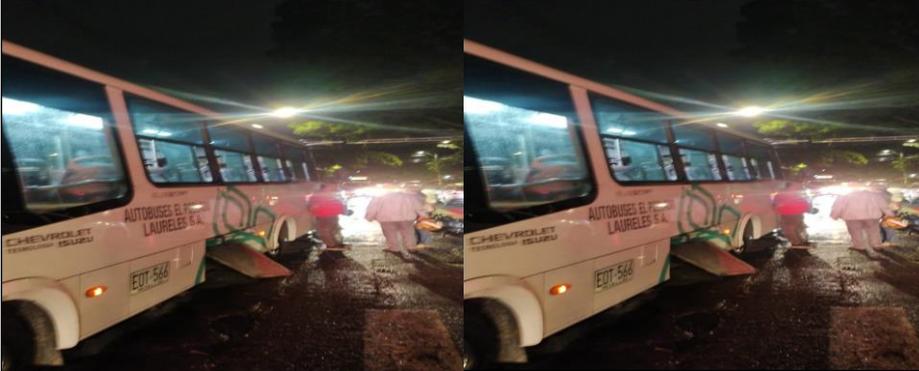
DEFORMACIÓN Y HENDIDURA EN FALDÓN INFERIOR LADO IZQUIERDO

PROCESO ES INTERVENIDO POR LA ENTIDAD DE TRÁNSITO, VEHÍCULO PASA PERITAJE Y EMBRIAGEZ SIN NOVEDAD.
