# MEMORANDO TÉCNICO DEMANDA GIBRALTAR

**REFERENCIA:** PQR – GIBRALTAR Concesión Alto Magdalena

**ASUNTO:** Análisis del PQR y propuesta de alternativa conceptual del

manejo de drenaje en predio Gibraltar, zona comprendida entre las abscisas aproximadas K1+600 hasta K2+300 -

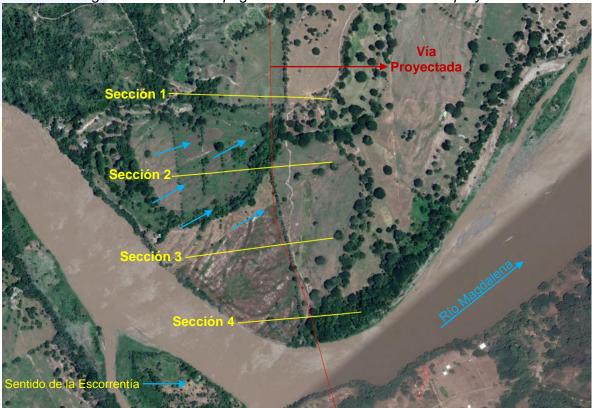
Figura 1. Condición topográfica de la zona de estudio sin proyecto.

En la Figura anterior, se han trazado cuatro (4) secciones transversales sobre una imagen satelital correspondiente al año 2007, es decir, cuando no existía el Proyecto Vial. En la Figura 2, se presentan los perfiles obtenidos en cada sección indicada en la Figura 1, los que demuestran que históricamente y de manera natural siempre ha existido una zona alta que permite que los predios aledaños se aneguen con facilidad, debido a que el sentido de drenaje (flechas azules en la Figura 1), esta orientado desde el río Magdalena hacía el eje de la vía Proyectada, es decir, hacia la parte alta mencionada anteriormente.

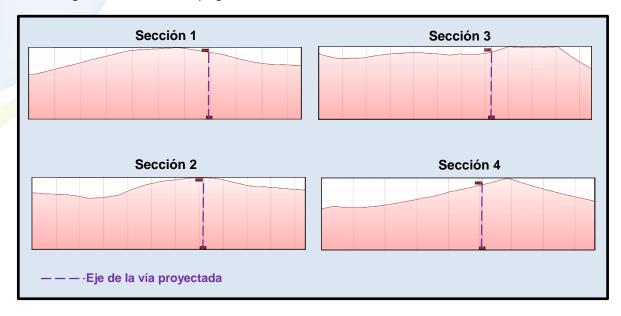
Esta característica topográfica fue aprovechada por el diseño geométrico de la vía, implantando sobre la zona alta el terraplén de la vía con el fin de facilitar el bombeo de la vía como se observa en la Figura 2.

Figura 2. Variación topográfica de las secciones dentro del área de estudio.

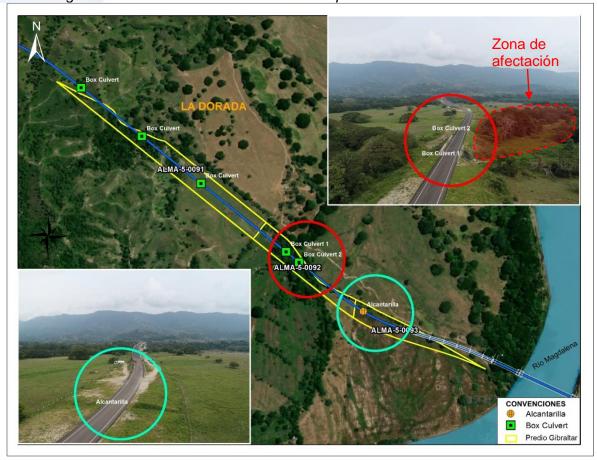
En la Figura 4 se puede apreciar la localización de las obras hidráulicas presentes en el corredor vial de análisis. Cabe mencionar que los estudios y diseños de las estructuras de drenaje, han obtenido la No Objeción por parte de la Interventoría del Proyecto.

Figura 4. Localización de obras hidráulicas presentes en la zona de estudio.

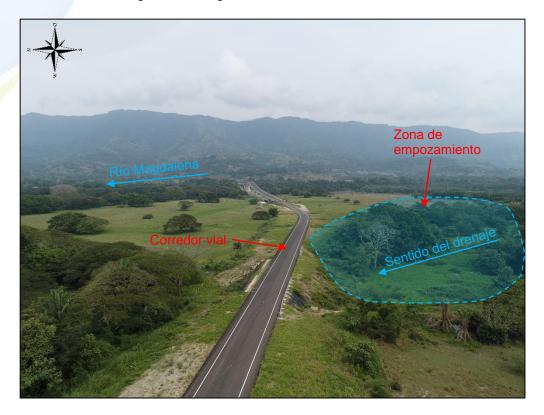
Figura 5. Fotografía de la zona de afectación.

Como se observa en la Figura 5, esta es una zona boscosa que cuenta con un terreno predominantemente plano y con una pendiente natural minima, lo cual hace que la condicion de drenaje de la zona sea especialmente suceptible a acumulacion de aguas de escorrentia en epocas de lluvia. Estas condiciones naturales generan acumulaciones de agua eventuales en determinadas zonas cuando ocurren eventos de precipitación de intensidades altas y/o el río Magdalena aumenta su nivel.

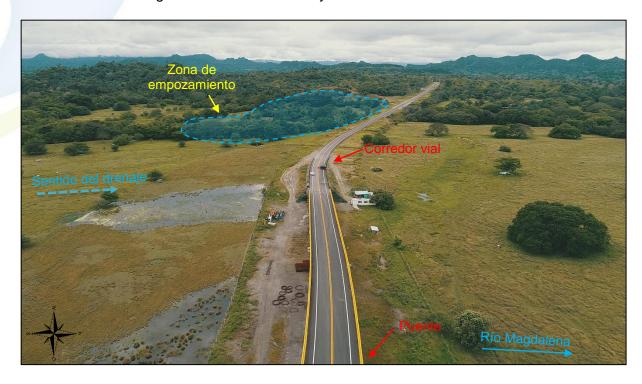
En la Figura 6 se puede apreciar el sentido del drenaje y la configuración del terreno de la zona de afectación que corresponde al predio Gibraltar.

Figura 6. Sentido del drenaje en la zona de afectación.

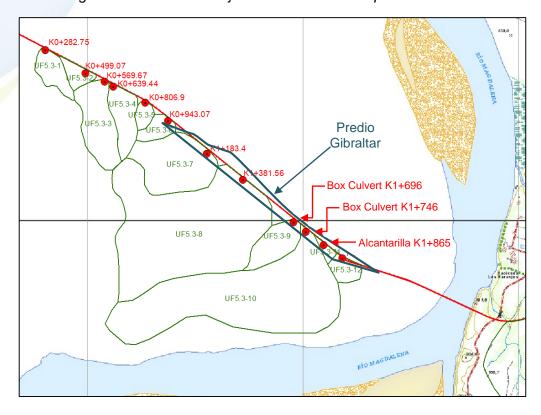
Adicionalmente, en la Figura 7 se pueden observar las microcuencas o áreas de drenaje con sus respectivas estructuras hidráulicas que presentan influencia sobre el predio Gibraltar.

Figura 7. Áreas de drenaje con influencia en el predio Gibraltar.

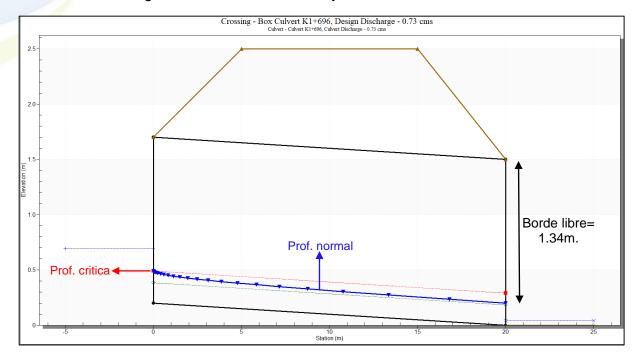
Como se puede observar en la tabla anterior, las estructuras que se encuentran localizadas dentro del predio Gibraltar, cuentan con las condiciones necesarias para drenar de forma correcta la escorrentía de la zona, ya que su capacidad y sus criterios de diseño se cumplen en todos los casos ya que por ejemplo el Box Culvert de la abscisa K1+696 trabaja al 10.6% de su capacidad, mientras que el Box Culvert de la abscisa K1+746 y la alcantarilla de la abscisa K1+865 funcionan al 21% y 15.5% de sus capacidades totales respectivamente.

Con fin de indicar el funcionamiento real de las estructuras, la Figura 8 permite apreciar las condiciones de trabajo del Box Culvert de la abscisa K1+696.

Figura 8. Condiciones de trabajo del Box Culvert K1+696.

Con el fin de que las estructuras hidráulicas existentes cumplan de forma acertada su función, debe realizarse de forma periódica la limpieza en los descoles de las mismas, de modo que se asegure que las aguas captadas no presenten obstrucciones en la salida.
