REF:      ONC                               : RC-2627-16  
          Bolívar                         : Str:10001000602 // Consecutivo: 6123791  
          Póliza                         : Responsabilidad civil N°1000-1002901-08  
          Compañía                    : Seguros Comerciales Bolívar S.A.  
          Asegurado                 : Agregados y proyectos mineros de Antioquia S.A. - APMA S.A.  
          Evento                        : Deslizamiento en planta de agregados Las Nieves-Copacabana  
          Fecha                         : 26 de octubre de 2016

## INFORME FINAL

| Asegurado | Agregados y proyectos mineros de Antioquia S.A. - APMAS.A. |
|---|---|
| Evento | Deslizamiento en planta de agregados Las Nieves -Copacabana (Antioquia) |
| Fecha del evento | 26 de octubre de 2016 |

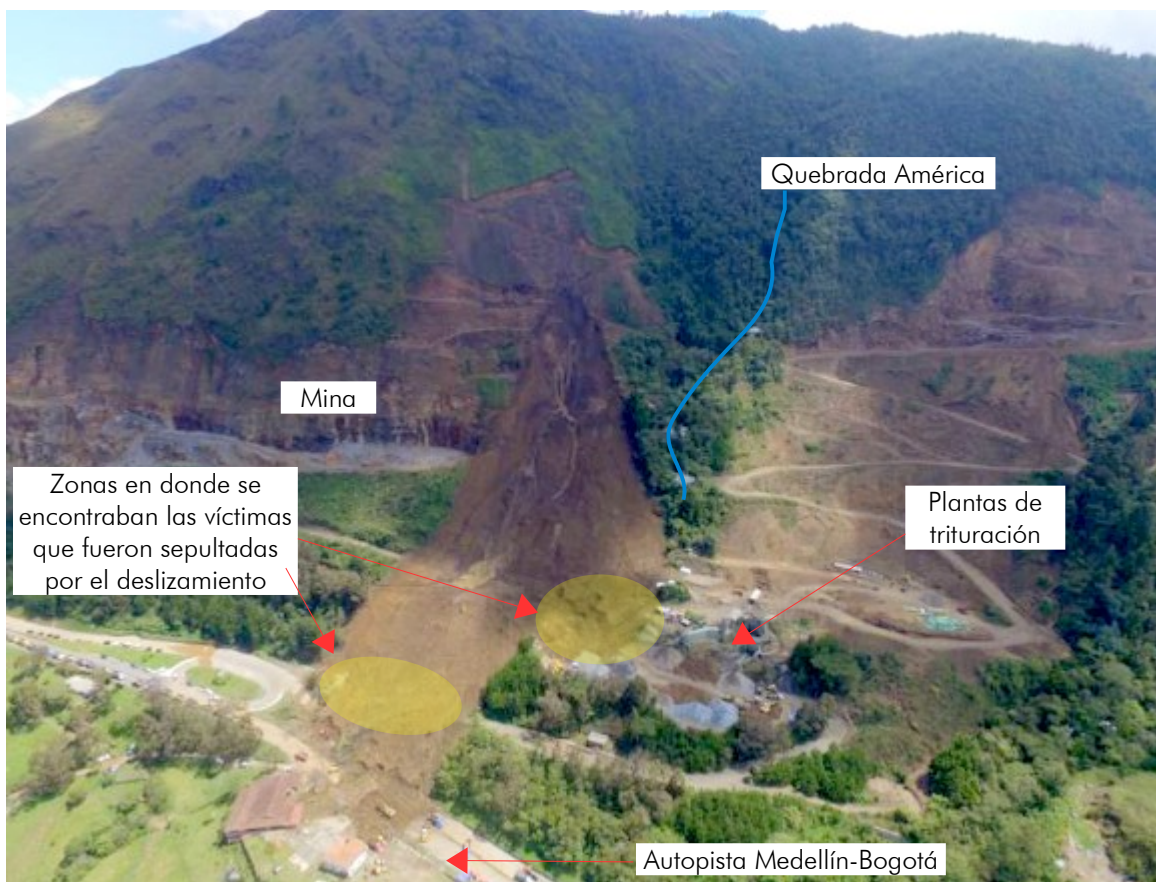
*Imagen de la zona afectada. Se señala el área donde se encontraba la parte de la planta asegurada que fue destruida por el deslizamiento. Las líneas de trituración no resultaron afectadas. Parte del material deslizado cayó sobre la vía que conduce de Medellín a Bogotá. El predio es atravesado por la quebrada América*

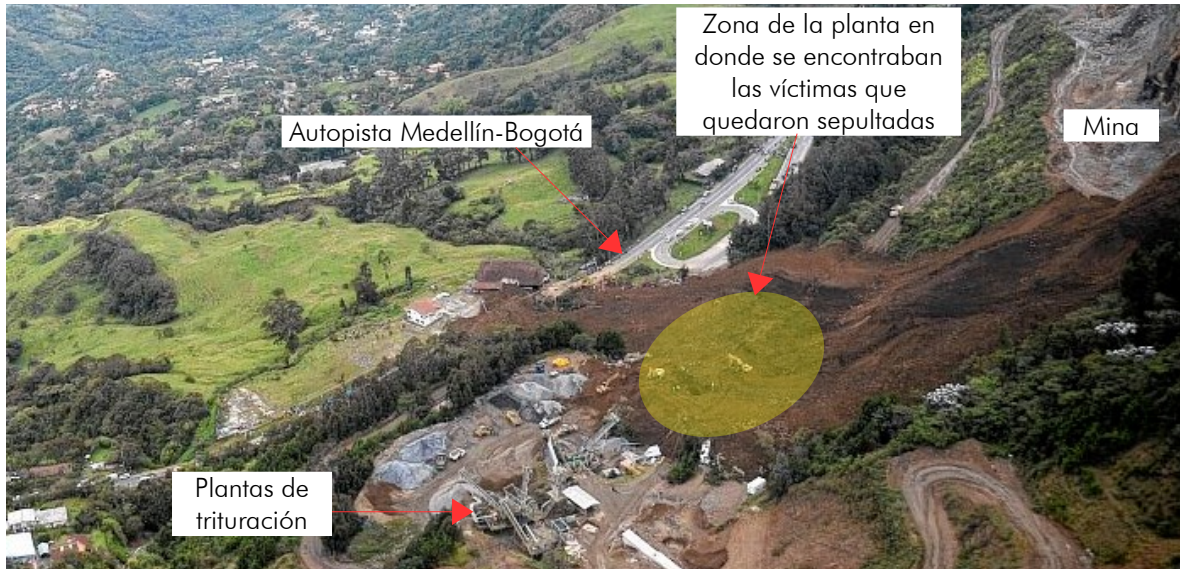
*Vista aérea de la planta y de la zona que resultó sepultada por el deslizamiento*

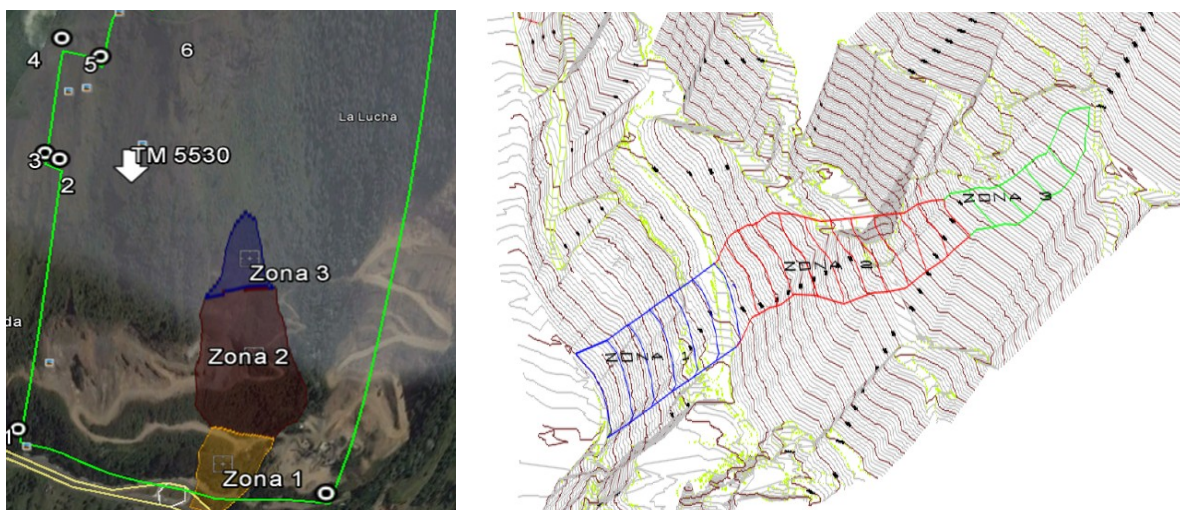
La zona inestable comprendió un área de 34.855 m<sup>2</sup>, ubicada dentro del título minero 5530, entre las cotas 2.050 m.s.n.m y 2.225 m.s.n.m. Para definir las actividades de estabilización, el PMU dividió el área del derrumbe así: zona 1, desde la autopista y hasta la cota 2.111 msnm; zona 2, desde la cota 2.111 msnm hasta la cota 2.153 msnm; y zona 3, desde la cota 2.153 msnm hasta la parte alta de la corona.

*Imagen satelital y plano isométrico de la planta, en las cuales se demarca la zona del derrumbe y la división del mismo en tres zonas, según el PMU. Al lado izquierdo, en color verde, se demarca el área del título 5530*

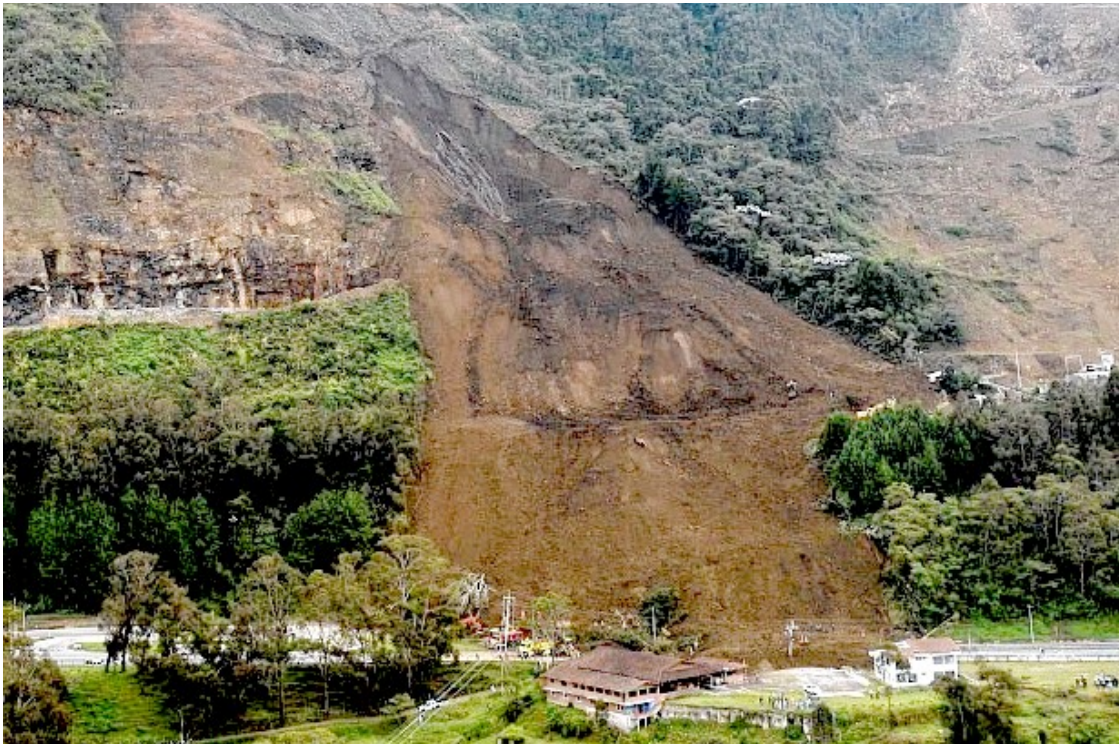
- 3) La hidrogeología: Según la investigación realizada, la ladera que presentó el deslizamiento está afectada por la presencia de acuíferos libres o inconfiados, presentes en la roca meteorizada, que generan una sobrecarga a los depósitos aumentando los esfuerzos cortantes, siendo la presencia de estas aguas subterráneas el detonante del deslizamiento. Es importante aclarar que las aguas que afectaron las estabilidad de la zona no fueron aguas lluvias que se pudieron infiltrar en la ladera, pues por tener altas pendientes este tipo de aguas escurren más que se infiltran. Las aguas que incidieron en el derrumbe fueron aguas subterráneas. Algunas investigaciones indican que estas aguas subterráneas provendrían de las cuencas del río Negro y del río Grande

*Fotografía del derrumbe donde se observa el afloramiento de corrientes de agua en la zona de la corona (se identifican por el color más oscuro). Según los aforos realizados por el asegurado después del evento, los afloramientos tienen caudales mayores a 2,0 litros/seg*

En conclusión, el área del título minero No 5530 se encuentra en una zona vulnerable a fenómenos de remoción en masa debido a su geología (alta fracturación y meteorización) y geomorfología (altas pendientes), donde el agua subterránea actúa como detonante de dichos fenómenos.

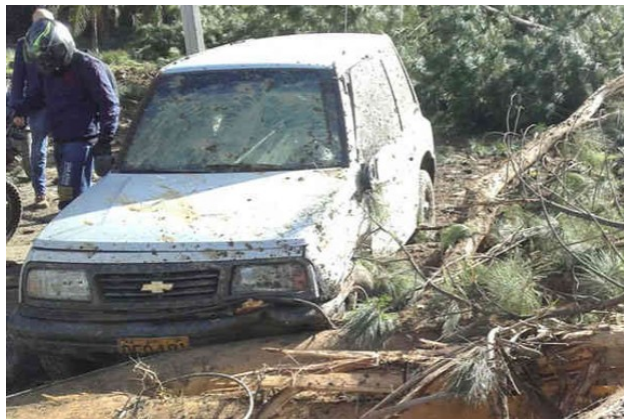
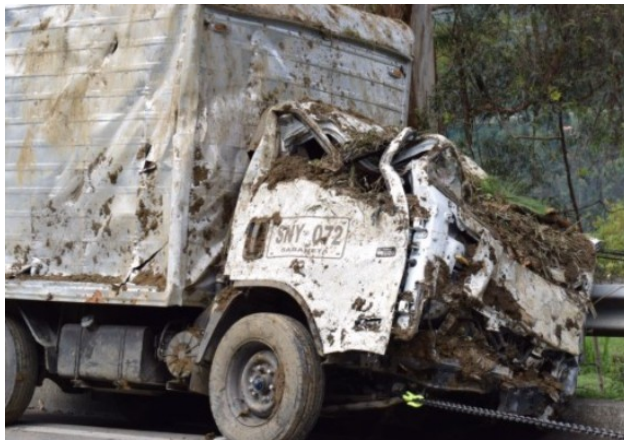
*Vehículos que transitaban por la vía cuando ocurrió el deslizamiento. Sus ocupantes resultaron heridos*

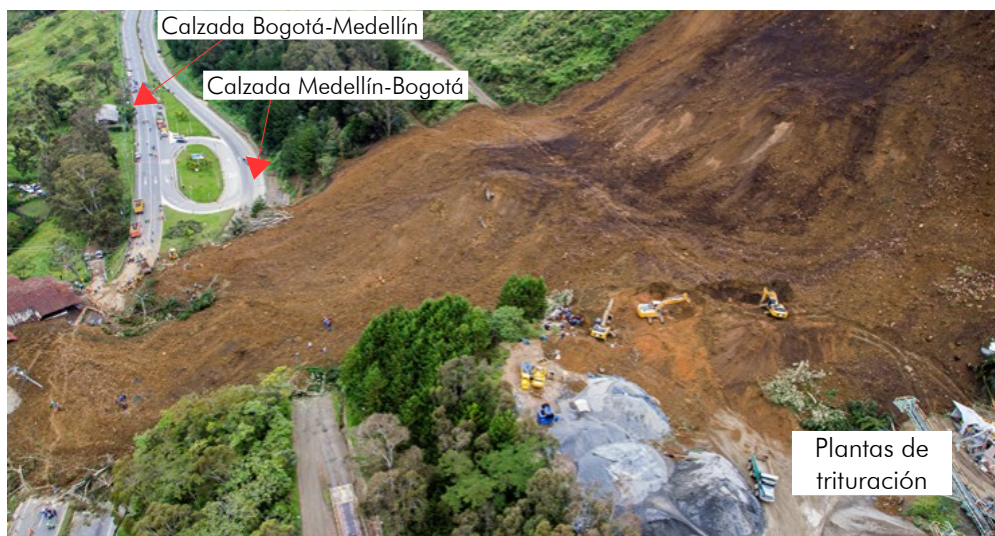
*La operación de la autopista Medellín-Bogotá estuvo fuera de operación o con paso restringido, durante varios días, mientras se adelantaba la remoción de material y el rescate de las víctimas. El tráfico fue desviado por la vía a Las Palmas, lo que generó gran congestión en ese corredor vial*

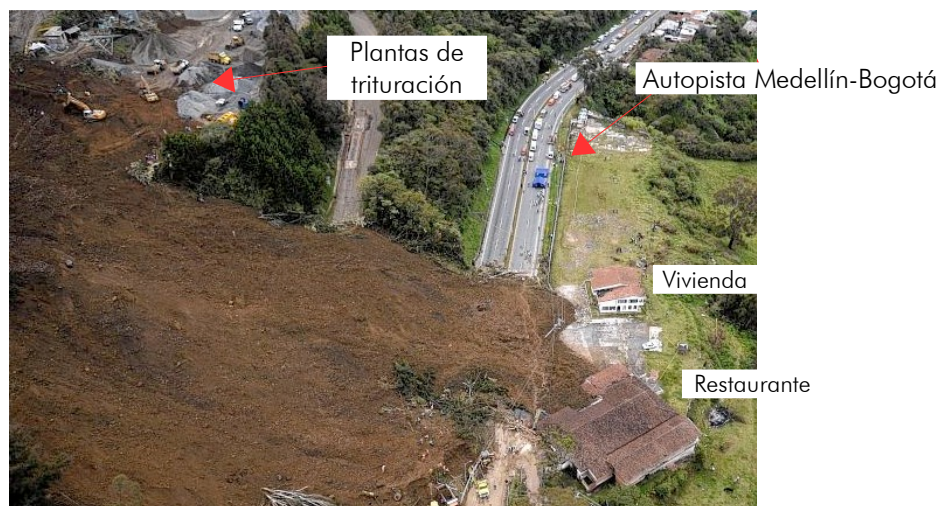
*Imagen aérea de la zona afectada por el deslizamiento. Se observa la ubicación de las plantas de trituración y de las dos edificaciones ubicadas al frente de la planta asegurada, hasta donde llegó el material deslizado*

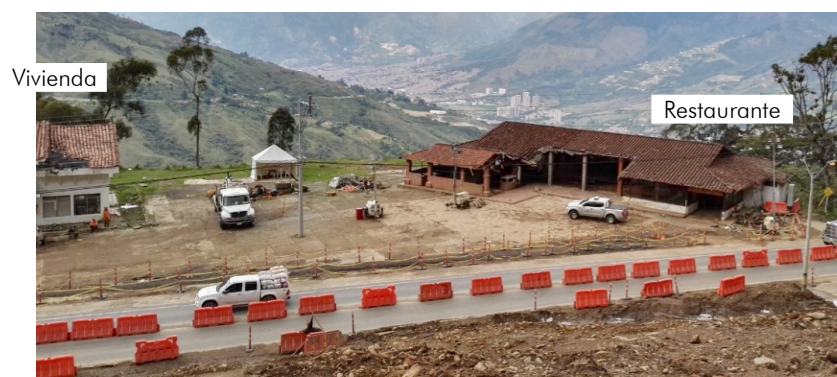
*Imagen de las dos edificaciones, parcialmente afectadas*

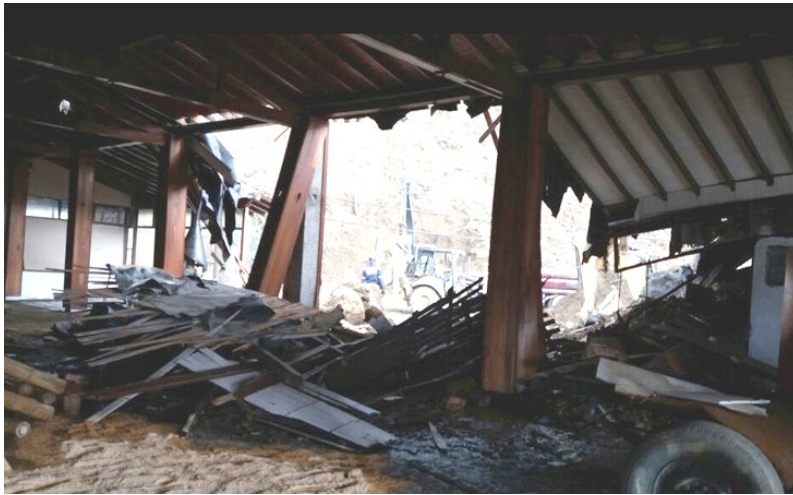
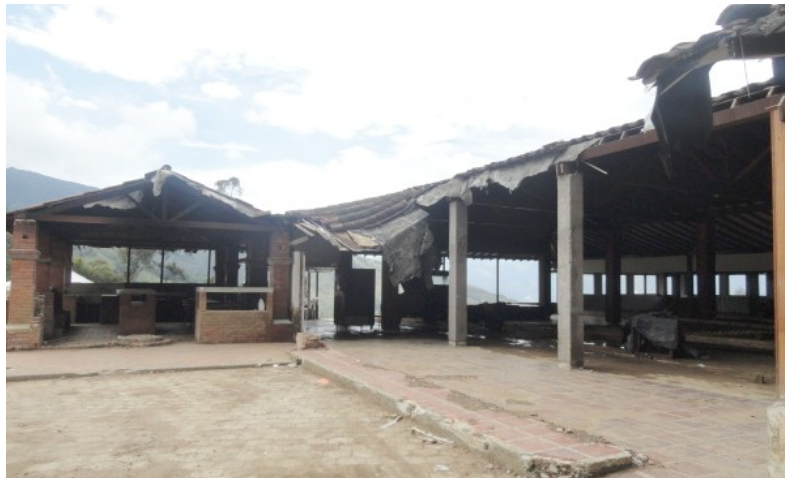
*El inmueble en donde funcionó anteriormente un restaurante, resultó afectado parcialmente por el deslizamiento*

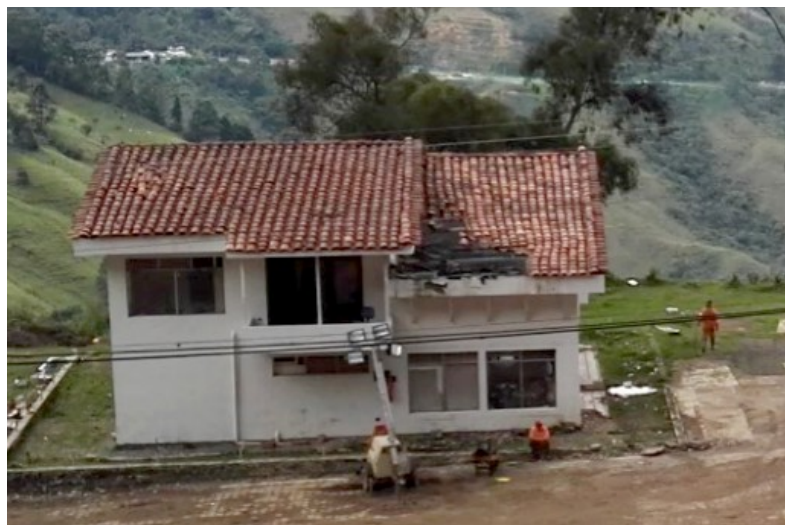
*Vivienda cuya cubierta resultó también parcialmente afectada*

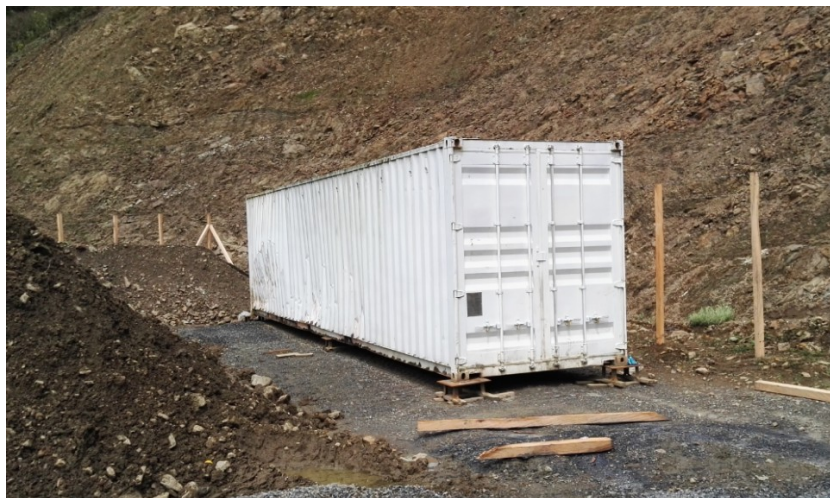
*Contenedor con explosivos que fue ubicado en otra zona de la planta mientras se definía su manejo. Se instaló un cerramiento provisional para este polvorín, el cual se mantuvo bajo custodia*
