# DP2023-30

Juzgado Administrativo del Circuito de Medellín

Medio de Control : Reparación Directa

Accidente investigado NUNC 056906000309202000150, accidente de tránsito clase colisión, gravedad “con muertos”, hechos ocurridos el día 21 de octubre de 2020 a las 19:00 horas, sobre la vía Cisneros - Hatillo km 22 + 400 metros, coordenada geográfica 6°32'53.0"N 75°11'31.0"W.

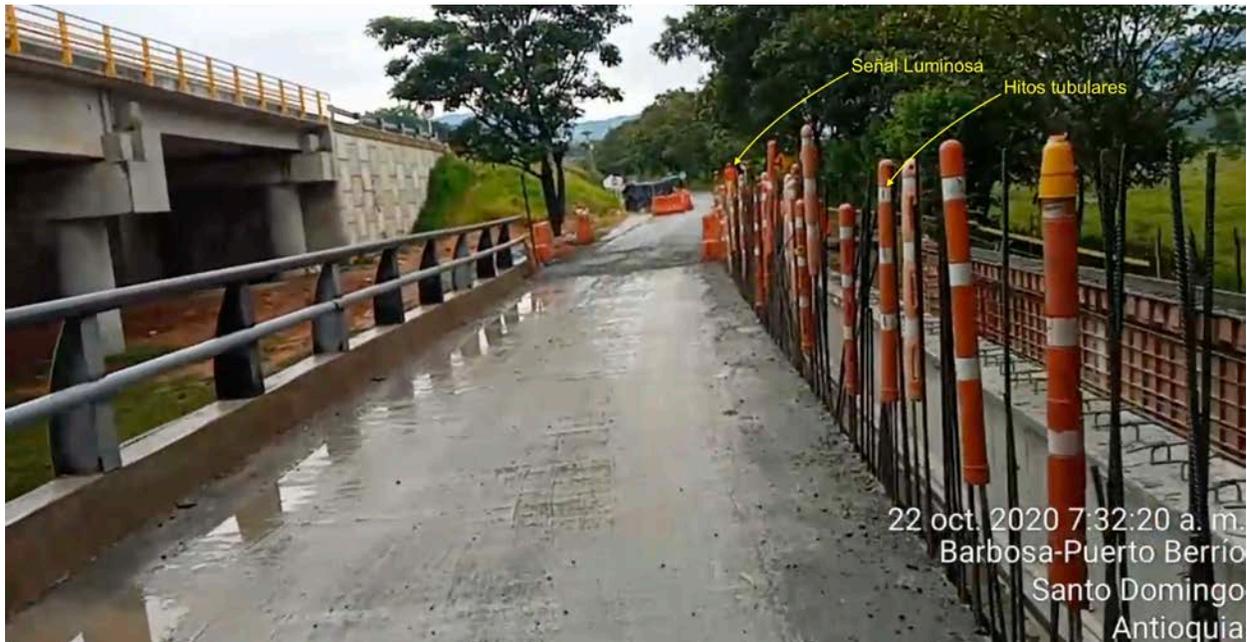
Figura 20. Fotografía de la vía antigua la cual estaba en uso con doble sentido de circulación vial y presentaba obras de gran impacto en el carril derecho de la calzada como se observa en la imagen, con su respectiva señalización tanto con reflectivo como señales luminosas (flasher), a una distancia entre 261 y 300 metros antes de la conectante de calzadas.

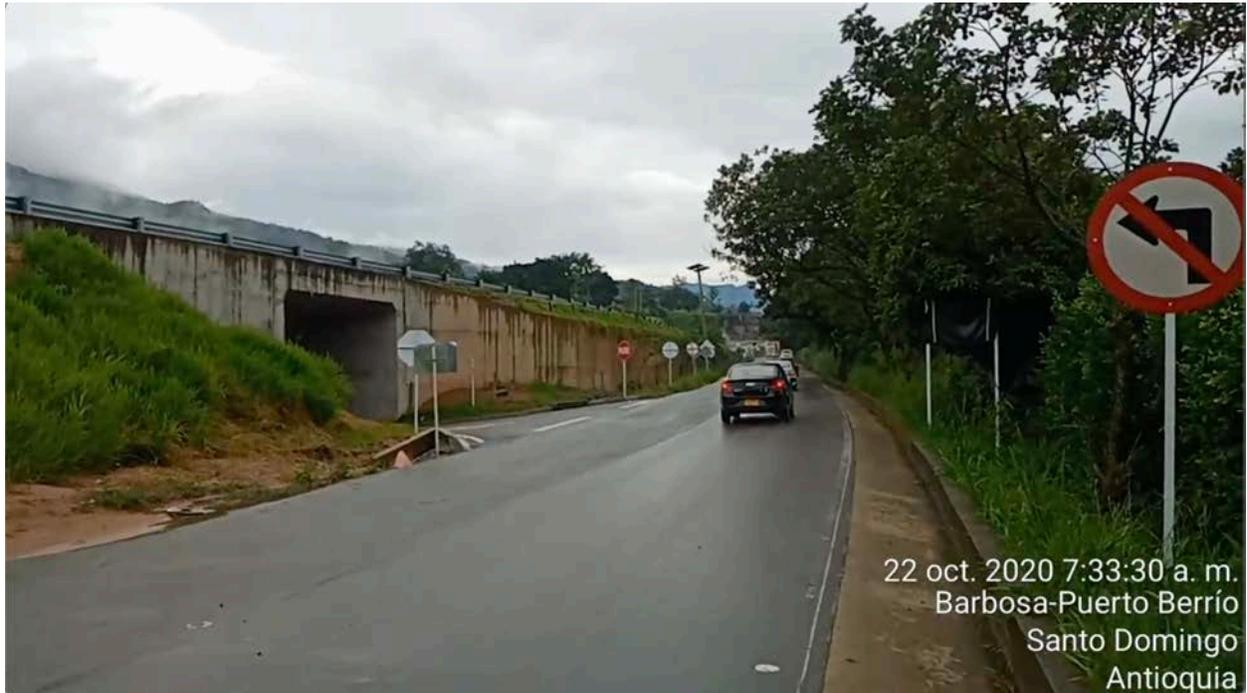
Figura 22. Fotografía con vista hacia el occidente en la trayectoria del vehículo (1) motocicleta, en la cual se observa señal reglamentaria de prohibido girar a la izquierda. Seguidamente se observan dos soportes de señal color blancos con su tablero cubierto con plástico color negro.

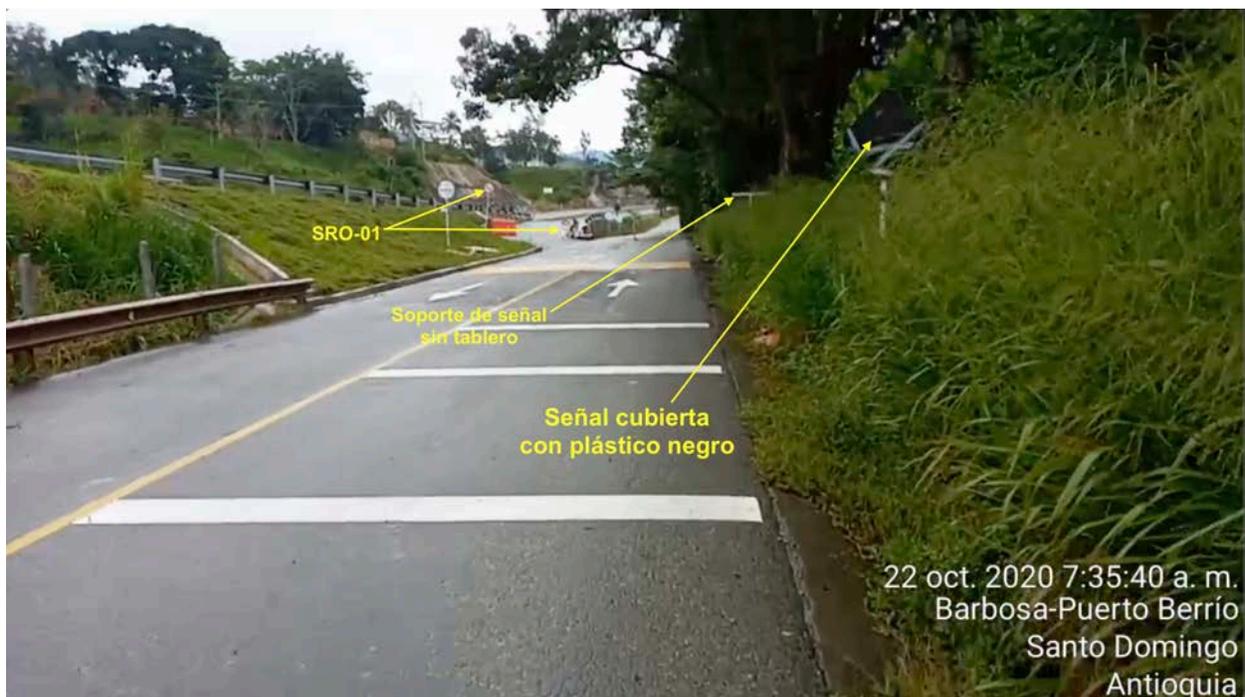
Figura 23. Fotografía con vista hacia el occidente en la trayectoria del vehículo (1) motocicleta, en la cual se observa señal preventiva (rombo) cubierta con plástico negro y cinta. Seguidamente se observa un soporte vertical de señal, sin su tablero. Líneas transversales blancas reductoras de velocidad. Línea central amarilla continua.

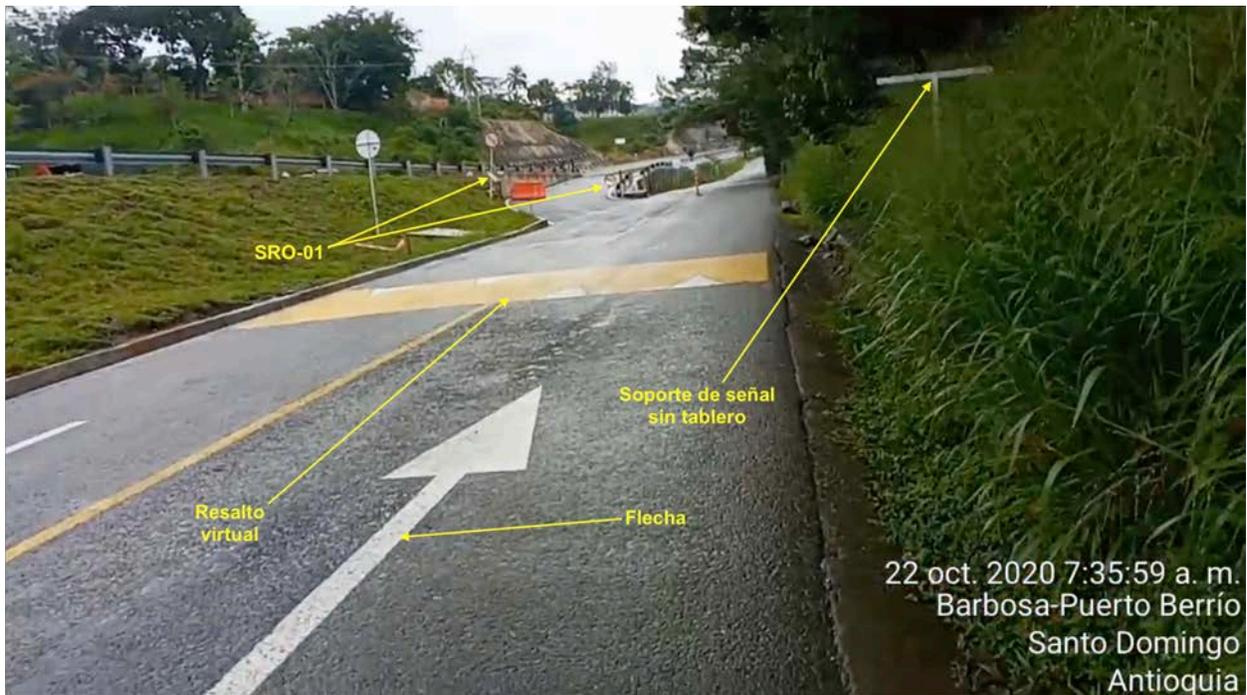
Figura 24. Fotografía con vista hacia el occidente en la trayectoria del vehículo (1) motocicleta, en la cual se observa un soporte vertical de señal, sin su tablero. Se ilustra la flecha de sentido único del carril, línea central amarilla continua, resalto virtual y señales reglamentarias SRO-01.

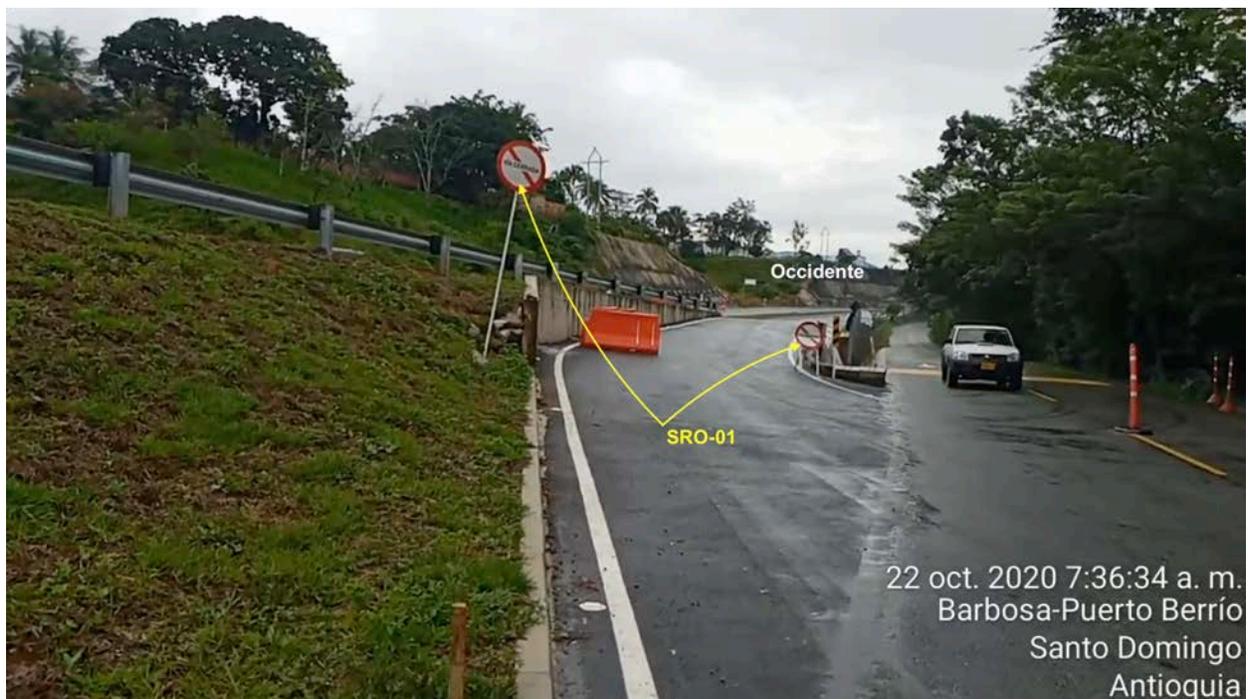
Figura 25. Fotografía con vista hacia el occidente en la trayectoria del vehículo (1) motocicleta, en la cual se observa señal reglamentaria de vía cerrada en los dos costados. La señal de la izquierda coincide en su ubicación con la ubicación en la figura 16 y 18.

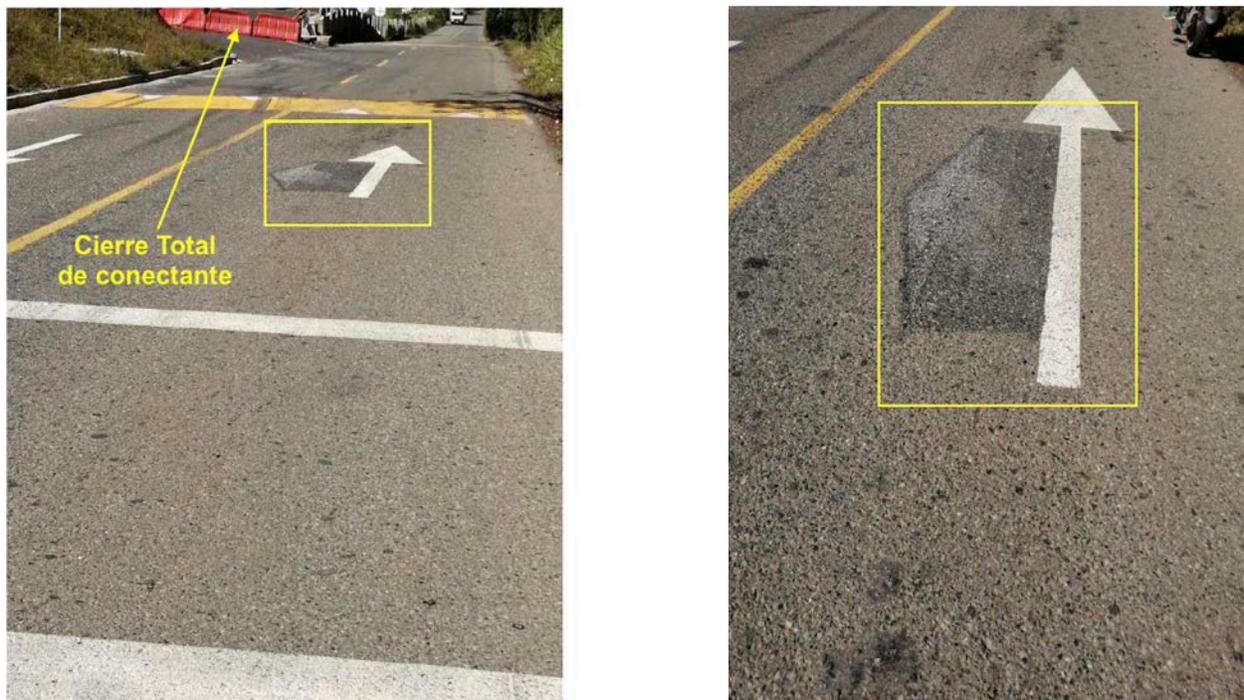
Figura 30. Imagen izquierda folio 54 e imagen derecha folio 55 de alegatos de conclusión. El recuadro amarillo ilustra la pintura de color negro sobre la flecha de giro a la izquierda, pintura poco desgastada, diferente al color observado para el día 21 y 22 de octubre de 2020 figuras 16, 18 y 24. Igualmente en la imagen izquierda se aprecian el cierre total de la conectante, cierre realizado con barreras plásticas, señalización muy diferente a la señalización observada en las imágenes documentadas el 21 y 22 de octubre de 2020.

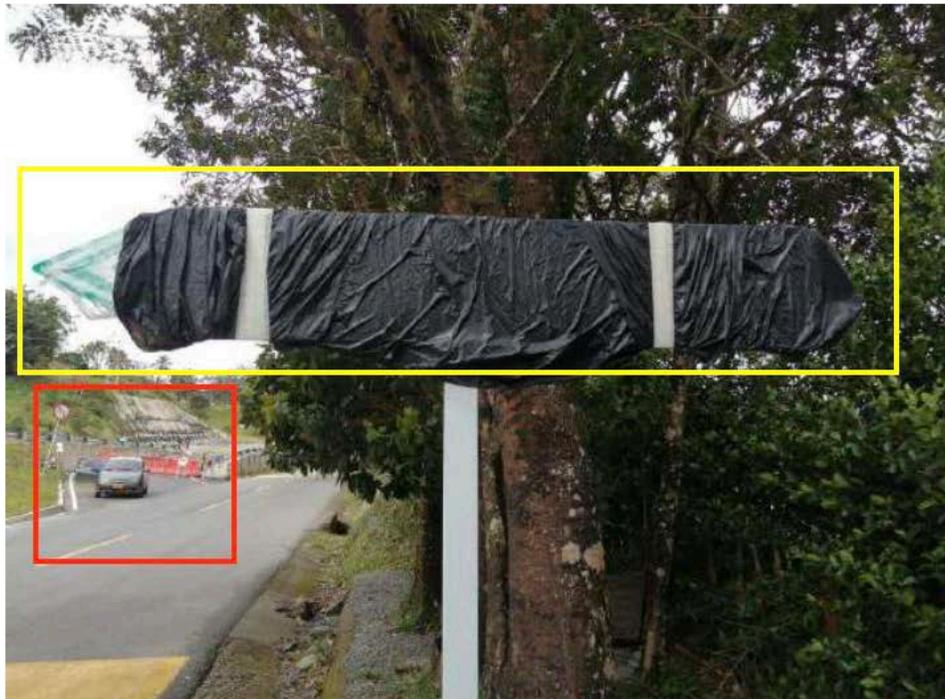
Figura 31. Imagen superior ubicada a folio 56 alegatos de conclusión. Se observa instalada la señal informativa de de dirección, cubierta con plástico de color negro, sobre el soporte de señal ubicado en las figuras 16, 18 y 24 del presente dictamen, lo que permite inferir que la imagen no fue registrada el día siguiente a los hechos como se menciona en el documento de alegatos de conclusión de la demanda. Además, en el recuadro rojo se observa cierre total de la conectante con barreras plásticas, contrario a lo observado en el video adjunto y en las imágenes 16, 18 y 24.

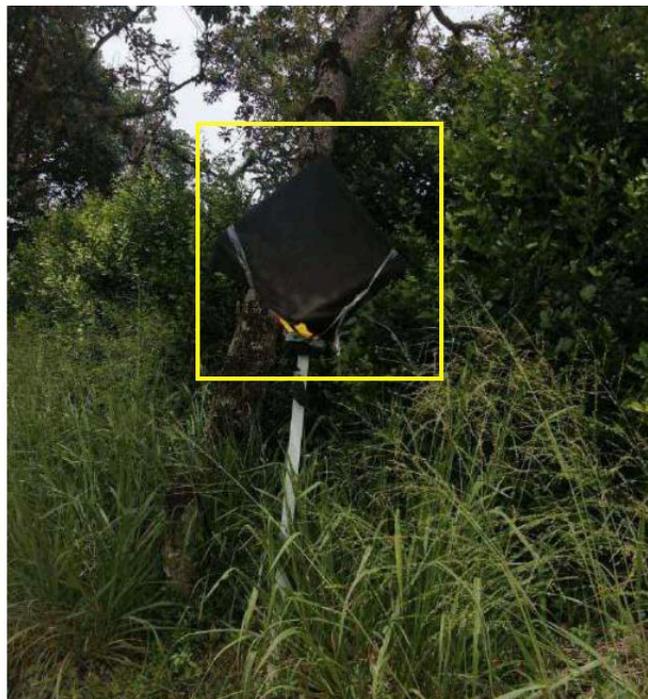
Figura 32. Imagen inferior ubicada a folio 56 alegatos de conclusión. En el recuadro amarillo se ilustra la señal preventiva (rombo) cubierta con plástico negro, la cual coincide con la señal ilustrada en el presente informe, en la figura 23 y en video adjunto.
