INFORME TÉCNICO DE RECONSTRUCCIÓN DE ACCIDENTES DE TRÁNSITO

CASO No. 5738

PLACA: FOX041

OCTUBRE DE 2022

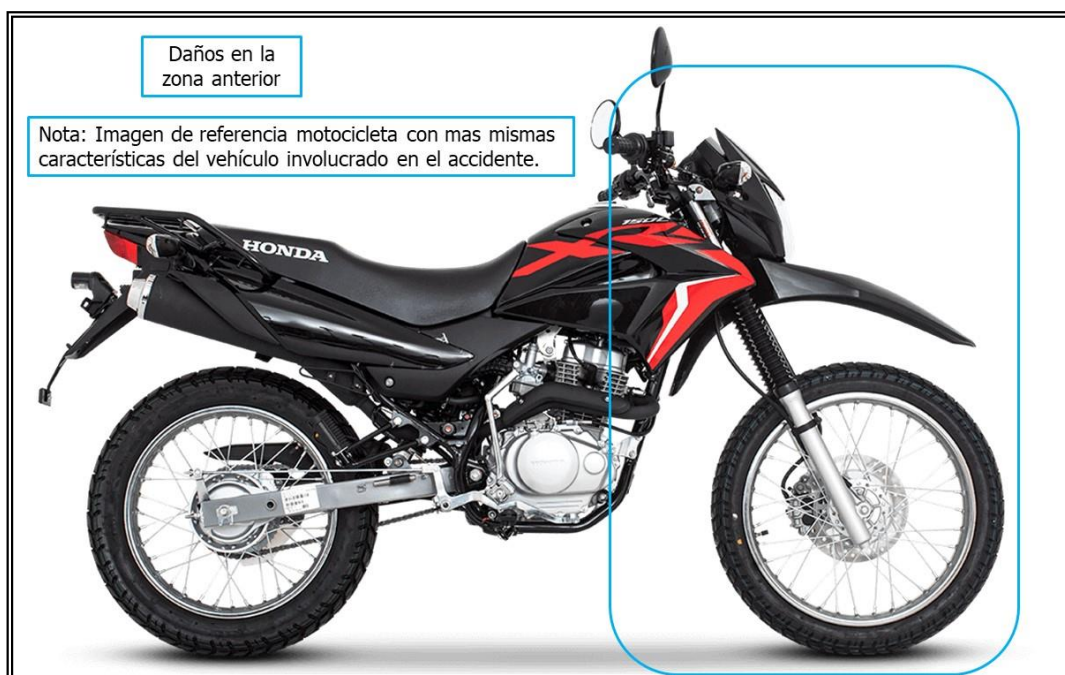
Imagen 3.3 Descripción de daños Vehículo 1

Dentro de la información suministrada el registro fotográfico no permite evidenciar daños provocados en el vehículo 1 (Motocicleta), por lo tanto, se usa una imagen de referencia de un rodante con características similares para señalar la zona de afectaciones en el vehículo.

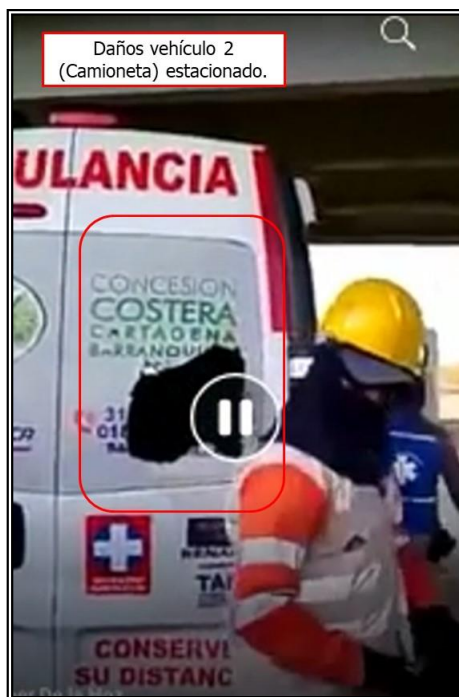
Imagen 3.6 Descripción de daños Vehículo 2

Dentro de la información suministrada se cuenta con registro fotográfico, donde se evidencian algunos de los daños provocados en el vehículo 2 (Camioneta).

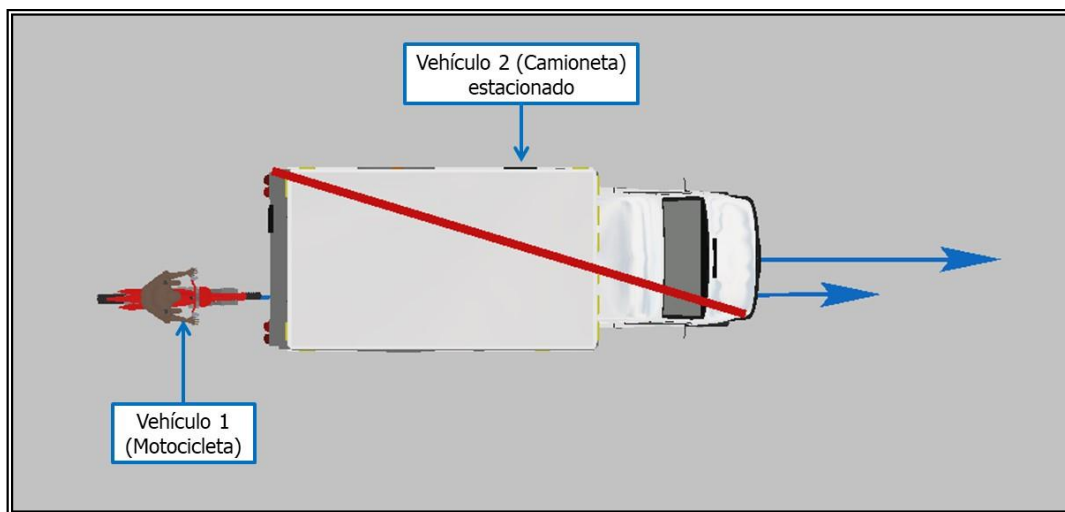
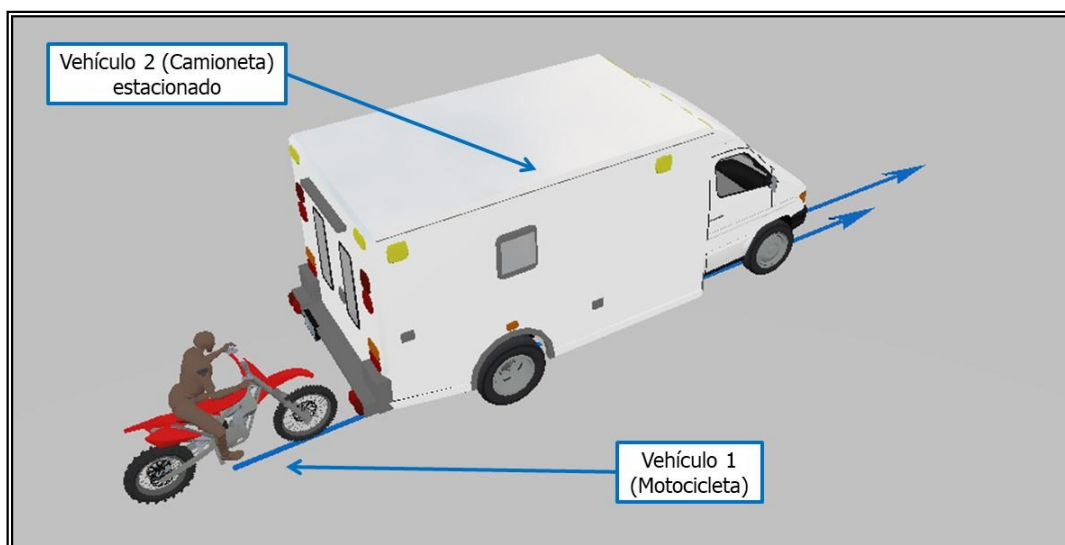
De acuerdo con las posiciones finales de los vehículos involucrados, dadas las zonas de daños sobre sus estructuras y atendiendo a la disposición de rastros y evidencia en la escena, se determina la configuración de impacto entre la zona posterior tercio derecho del vehículo 2 (Camioneta) y la zona frontal del vehículo 1 (Motocicleta).

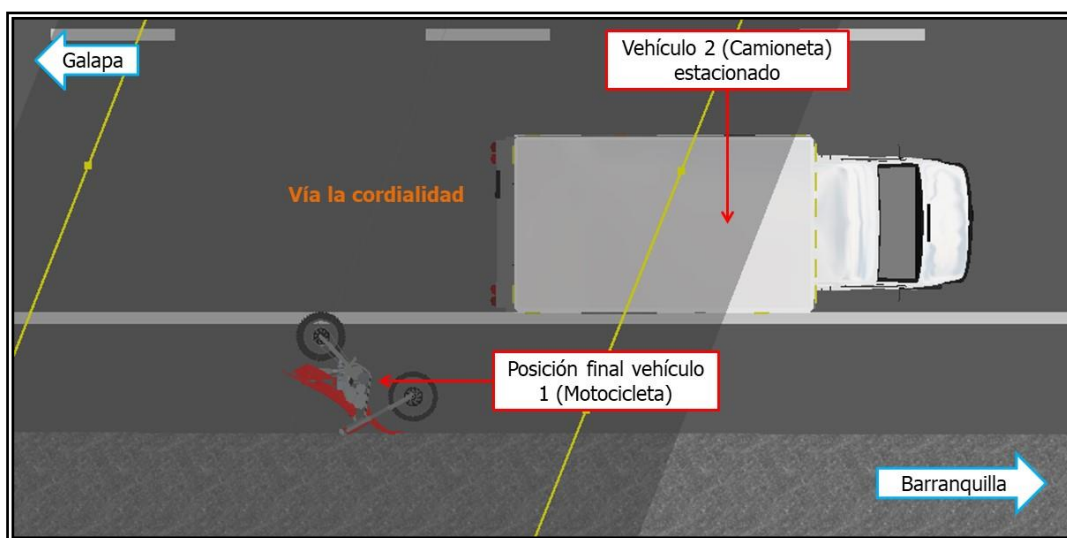
Imagen 4.5 Impacto y pos-impacto

Producto de la colisión y dada la diferencia de masas, el tren delantero de la motocicleta sufre los daños con la zona posterior derecha de la camioneta.

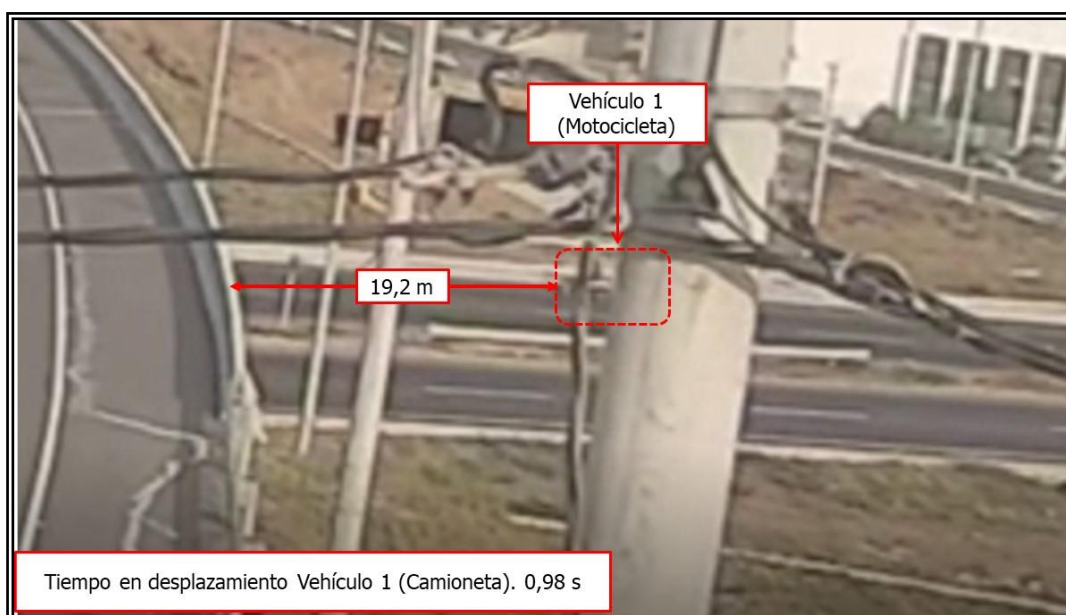
Imagen 4.6 Calculo de velocidad vehículo 1

A partir de la asistencia a la zona del accidente y del video aportado se puede señalar que la motocicleta desarrollaría un tránsito de una distancia de 19 m aproximados en un tiempo aproximado de 1 s.

A partir de los anteriores argumentos se establece que la mínima velocidad de la motocicleta al momento del impacto se encontraba en el orden de 68.4 km/h.

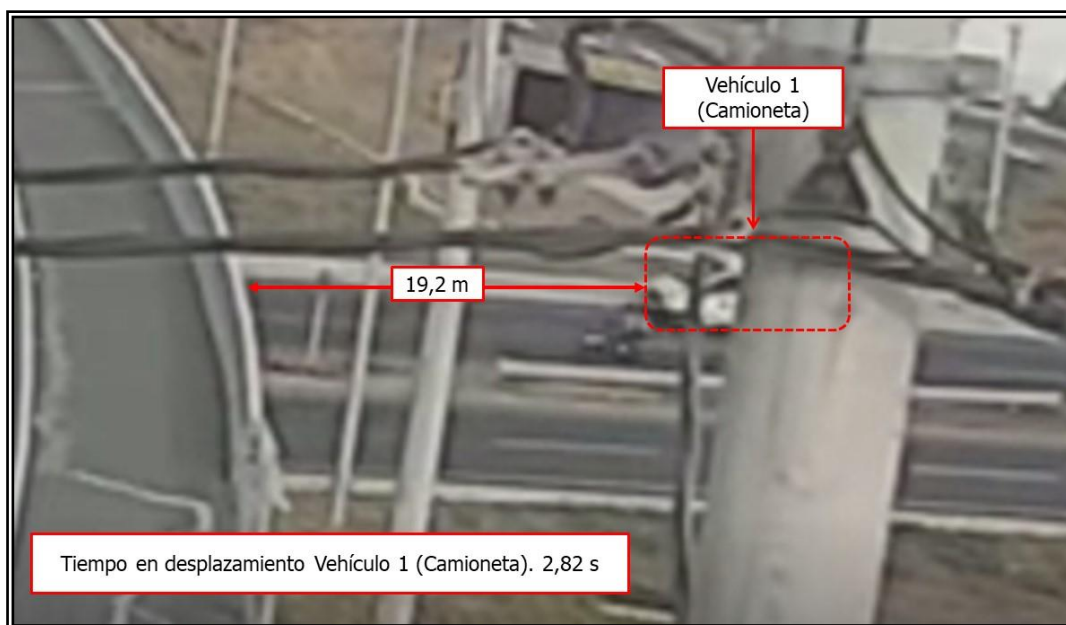
Imagen 4.7 Calculo de velocidad vehículo 2

Análogamente y bajo los argumentos anteriores se demuestra que la camioneta desarrollaría un tránsito de una distancia de 19 m en un tiempo aproximado de 3 s.

A partir de los anteriores argumentos se establece que la mínima velocidad de la camioneta al momento del impacto se encontraba en el orden de 23 km/h

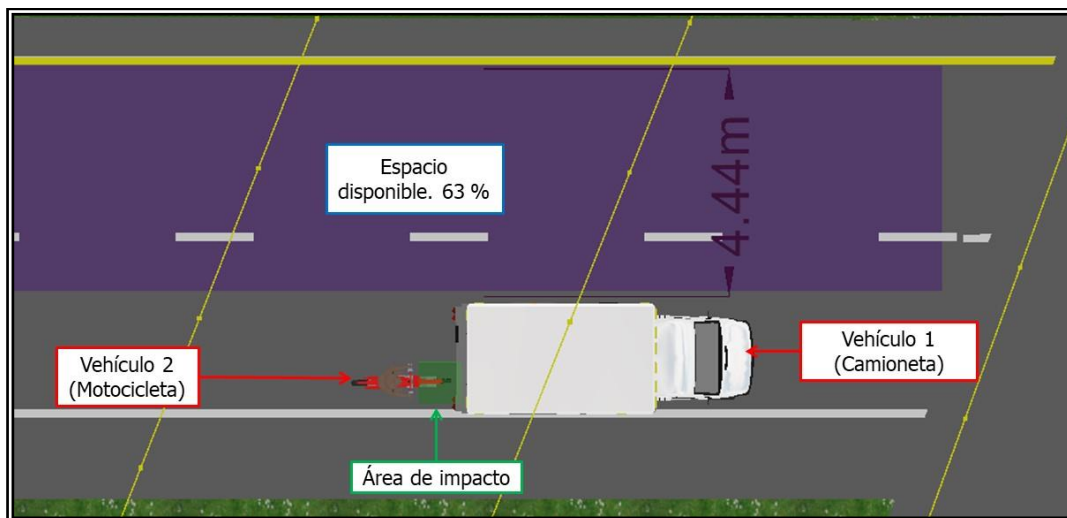
Imagen 4.8 Espacio libre

Bajo estas condiciones, se determina que el vehículo 21 (Camioneta) ocupaba 2.6 m de carril que corresponde al 38 % de la calzada.

4. El estudio de forma y lugar de impacto demostró que la camioneta ocupaba un 32 % de la calzada y que la motocicleta tenía entre el borde de la calzada y la camioneta un espacio de 4.4 m para rebasarle y evitar el impacto

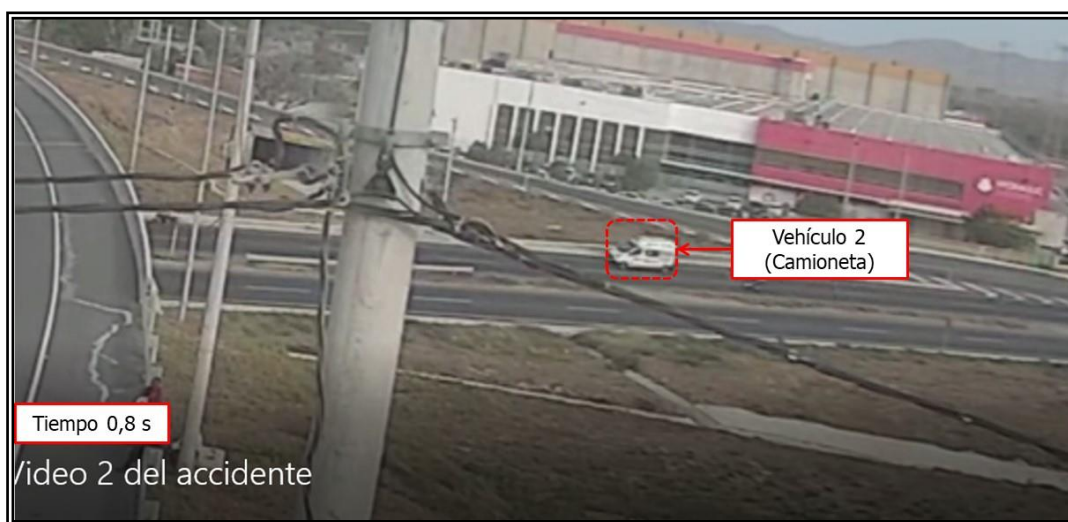
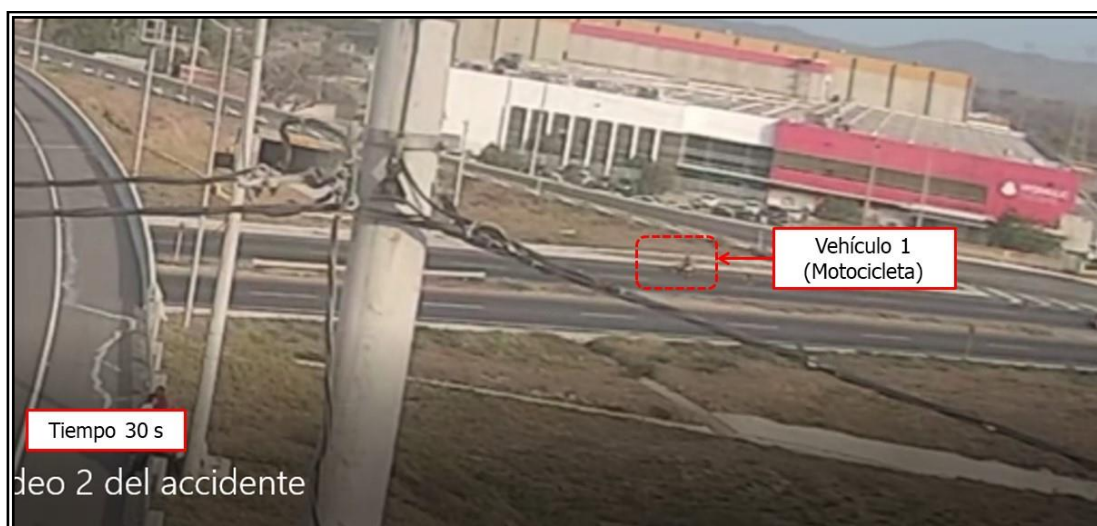
tiempo transcurrido desde la detención hasta el impacto fue de 22.47 s de tal forma que es posible que el conductor del vehículo 2 (Camioneta) tuviese tiempo de ubicar señalización preventiva.

5. En el análisis a los videos y en el transito pre-impacto se demostró que entre la detención de la camioneta y el impacto pasaron cerca de 22 s por lo tanto el conductor la camioneta no contaba con tiempo para ubicar señalización preventiva sobre su condición en la vía.
