CP-PER-4853-2019
AL CONTESTAR CITE ESTE CÓDIGO

Referencia: Contrato de Concesión bajo el esquema de APP - No.002 de 8 de septiembre de 2014 – Corredor Perimetral del Oriente de Cundinamarca.

Asunto: Seguimiento a su comunicación No. D-174-2019 y observaciones técnicas y de seguridad vial sobre el ramal de acceso y salida construido en el K5+760 de la Unidad Funcional 3A.

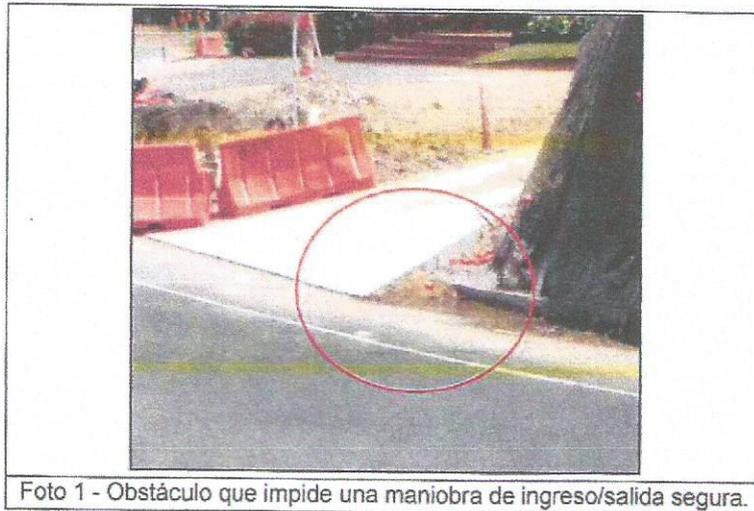
- **Maniobra de ingreso/salida:** Se evidencia que al realizar el giro a la derecha para ingresar/salir al ramal de acceso se encuentra una grada en el borde de la losa que sirve como pasa-cunetas y a la vez se convierte en un obstáculo que obliga al conductor a evadirlo y empezar la maniobra de giro directamente en la losa (ver Fotografía 1).

Foto 1 - Obstáculo que impide una maniobra de ingreso/salida segura.

- **Maniobras de giro:** Las maniobras de salida o entrada presentan un grado de dificultad al ingresar y salir del ramal, debido a la presencia de un obstáculo en el borde del pasa-cunetas. Ver foto 1.

Teniendo en cuenta lo anterior, esta Interventoría solicita a la Sociedad Concesionaria POB S.A.S. **revisar, estudiar, determinar e implementar las acciones y soluciones técnicas y prediales a que haya lugar para efectos de solventar la situación de seguridad vial evidenciada por esta Interventoría.** En concordancia con lo anterior, esta Interventoría solicita que dichas acciones sean informadas en un plazo **no superior a Diez (10) Días Hábiles**, contados a partir del recibo de la presente comunicación.

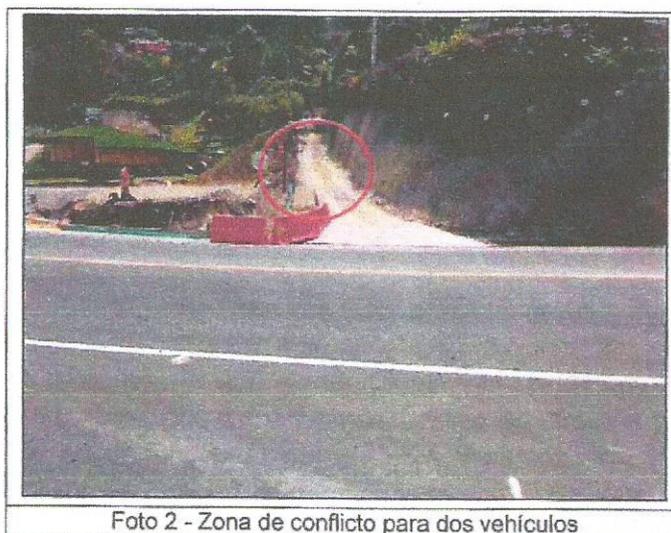
- Conflicto de ingreso y salida de dos vehículos en el ramal construido: Cuando un vehículo ingresa al ramal y al mismo tiempo otro vehículo sale del ramal se presenta una situación de riesgo porque alguno de los dos vehículos debe retroceder para permitir el paso del otro. En el primer caso, si el vehículo que ingresa retrocede, se convierte en un riesgo porque debe dar reversa hasta la vía Concesionada, en el segundo caso, si el vehículo que sale del ramal es el que retrocede, también se convierte en una situación de riesgo porque debe retrocer en una pendiente muy fuerte (ver Fotografía 2).

Foto 2 - Zona de conflicto para dos vehículos

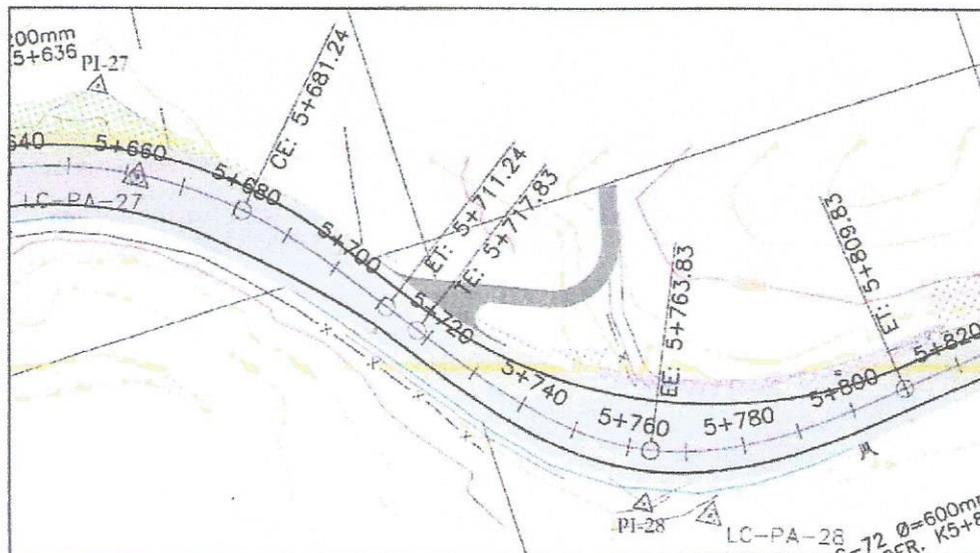
Fuente: DNO

- De conformidad con lo evidenciado por esta Interventoría, se pudo establecer que lo ejecutado en obra no se corresponde con el diseño contemplado en el DNO. Esta Interventoría no ha recibido modificación al respecto, sin embargo se evidencia que en campo se ha ejecutado algo totalmente distinto, tal y como se puede observar en las diversas fotografías que se incluyen en el presente comunicado.

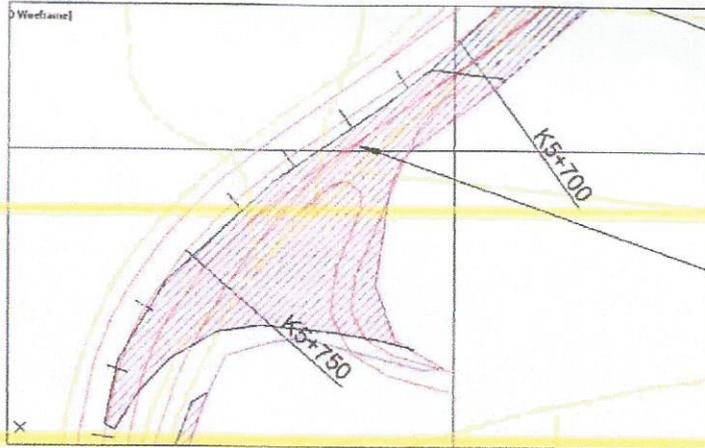
Tira Topográfica V. 24 y anteriores

- Advertir al Concesionario que en numerosas ocasiones, desde el área predial de esta Interventoría, se ha indicado que la Tira Topográfica no se ajustaba a lo contemplado en el DNO, y que a pesar de que se había modificado la Tira Topográfica, nunca se había recibido una justificación técnica de la modificación. A este respecto reproducimos lo indicado en nuestro comunicado CP-PER-4625-2019:
 - Entre las abscisas K5+710 y K5+770 se detectó que a partir de la versión 25 de la Tira Topográfica UF3 la línea de compra tuvo una variación significativa, variación de la cual no se encontró registros de solicitud de cambio de diseño por parte del Concesionario, se requiere aclaración pues el nuevo acceso, como está dibujado (líneas rojas) no se estaría garantizando según la V. 39 de la Tira Topográfica.

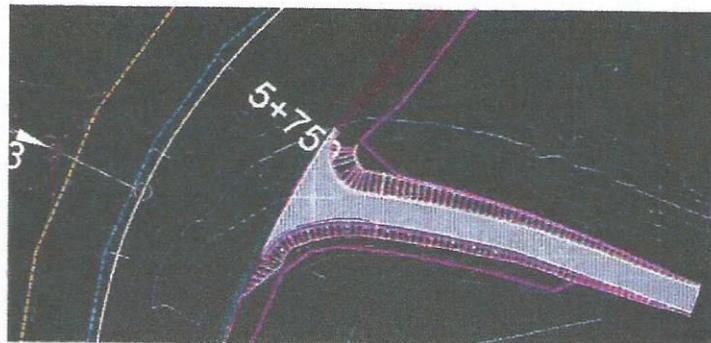
Fuente: Plano POB-CJV-303-VI-PP-03.dwg

- No obstante lo anterior, en el último "dwg" actualizado (POB-CJV-303-VI-PP-03.dwg) que nos remitieron mediante el oficio D-1882-2018 el 6 de septiembre de 2018, el cual no justificaba ninguna modificación ni indicaba aquellas que pudieran haberse producido con respecto a la anterior versión, se puede observar otro diseño distinto al contemplado en el DNO pero que tampoco se ajusta a la realidad construida por el Concesionario. Si bien la gestión predial adelantada se hizo aparentemente teniendo en cuenta este diseño, podemos observar que el enlace con la vía concesionada es distinto y que existe un talud de corte en el margen derecho

del ramal que no existe en la realidad contruida, tal y como se puede observar en la Fotografía 2.

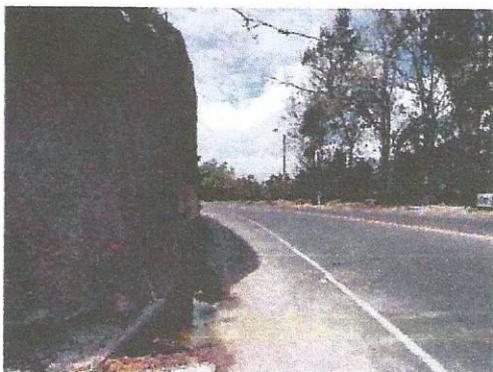
- **Visibilidad:** No existe una distancia de visibilidad adecuada para los vehículos que salen del ramal y toman la vía; lo mismo ocurre para un vehículo que se dirige en el sentido Patios-La Calera y pasa cerca al acceso, tampoco tiene la visibilidad necesaria para percibir que un vehículo sale del ramal. Si se compara lo ejecutado con lo que estaba contemplado en el DNO, la distancia de visibilidad hacia Patios es mucho menor, ya que el acceso diseñado en el DNO alejaba este de la curva (ver Fotografías 3 y 4).

Foto 3 - Salida del ramal vía a la vía – Poca distancia de visibilidad para percibir un vehículo.

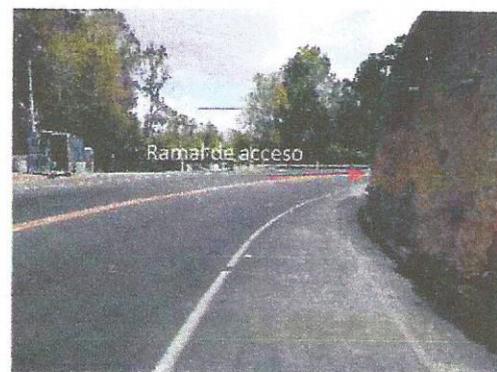
Foto 4 - Trayectoria vehicular sin visibilidad al acceso, sentido Patios-La Calera
