CP-PER-5601-2019

Referencia: Contrato de Concesión bajo el esquema de APP - No.002 de 8 de septiembre de 2014 – Corredor Perimetral del Oriente de Cundinamarca.

Asunto: Respuesta oficio D-745-2019: Solución de acceso al conjunto residencial El Chuscal ubicado en la abscisa K5+760 de la Unidad Funcional 3A.

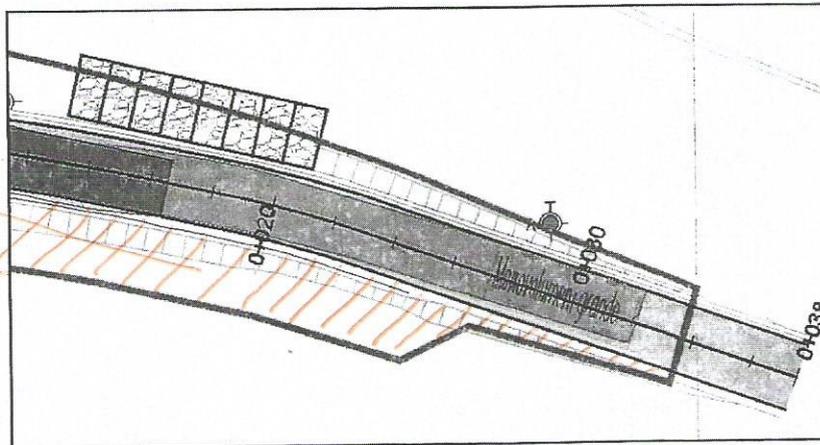
- Por el costado norte del ramal se aprecia que la línea de compra está trazada junto a la pata del talud de corte representado en el plano POB-CJV-343-VIS-AT-00 a una distancia promedio de 0,2 m, mientras que por el sur la línea de compra se encuentra trazada a una distancia promedio de 1,2 m de la corona del talud de corte por lo que no es clara la definición de la línea de compra respecto a los chaflanes de corte presentados, además de que en un extremo del costado sur del ramal, la línea de chaflán se sale de la línea de compra:

Area NO
Comprada,
NO PAGADA

Línea de
Compra

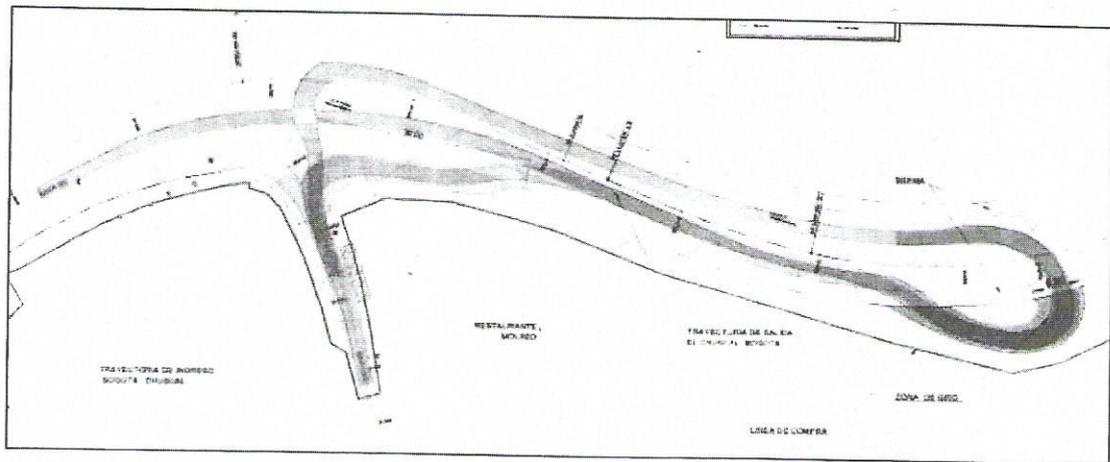
3. Consideramos que la solución planteada por el Concesionario es confusa y podría no ser respetada por los usuarios del acceso, especialmente en el movimiento de ingreso Patios-El Chuscal o la salida desde el acceso hacia Patios. Así mismo, y tal y como el Concesionario ha estudiado y tenido en consideración en otros tramos del proyecto donde ha presentado propuestas de mejoramiento de la seguridad vial, se considera necesario tener en cuenta la velocidad real de los usuarios en dicho sector, la cual se ha evidenciado que, en ocasiones, es muy superior a la velocidad de diseño.

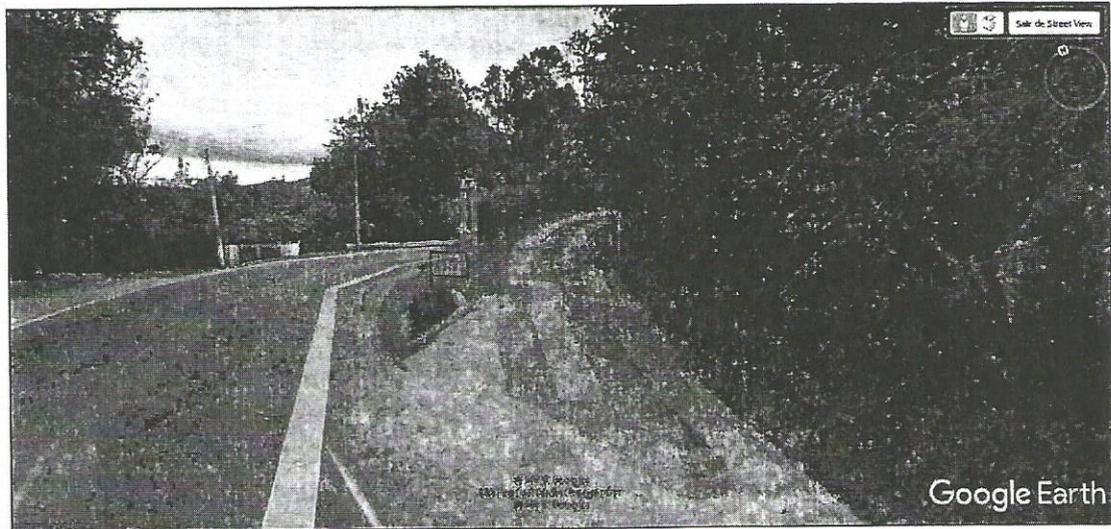
4. No obstante, queremos dejar constancia de la situación inicial del acceso a la vía, la cual con anterioridad al inicio de las intervenciones era el siguiente:

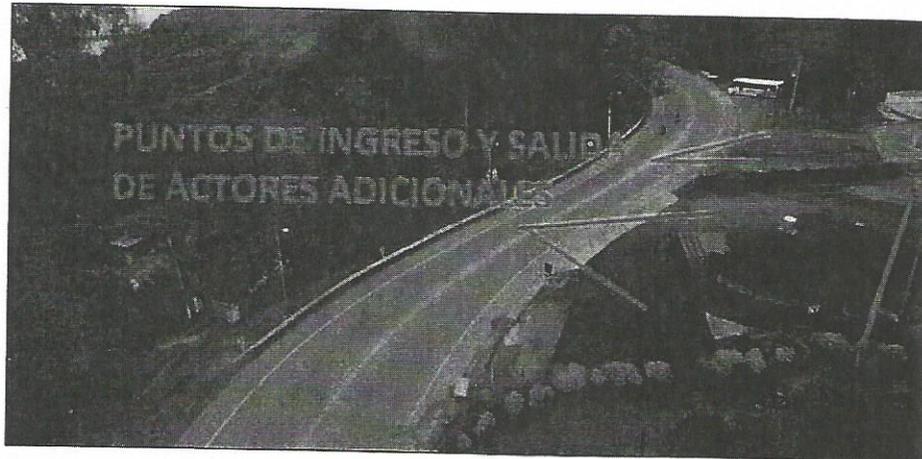
6. Existe un conflicto evidente de los vehículos que salgan del carril de aceleración, así como, de los que deseen acceder al retorno propuesto, con los que quieran ingresar o salir del restaurante El Molino.

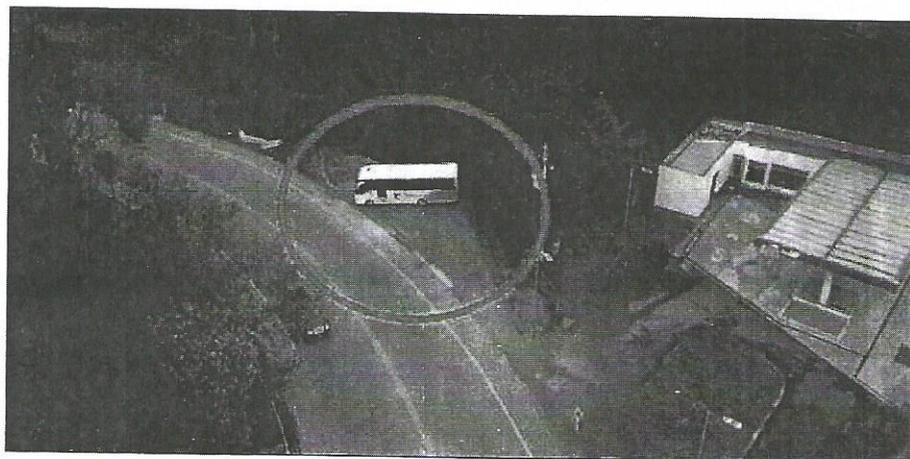
7. El radio de giro del retorno podría ser inadecuado, lo anterior debido a que se genera un giro de retorno que podrá realizar cualquier usuario de la vía concesionaria, diferente a los que lo usen con relación a El Chuscal, como por ejemplo la buseta que se observa en la imagen siguiente:

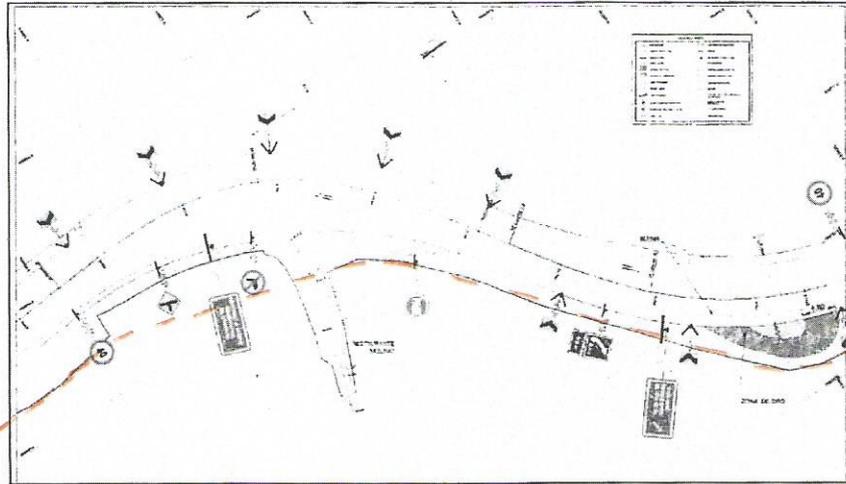
8. En el informe adjunto a la comunicación citada en el asunto no se observa el diseño de la demarcación vial, insumo de gran importancia para la evaluación de la solución presentada por el Concesionario.

*Línea de compra
modificada*

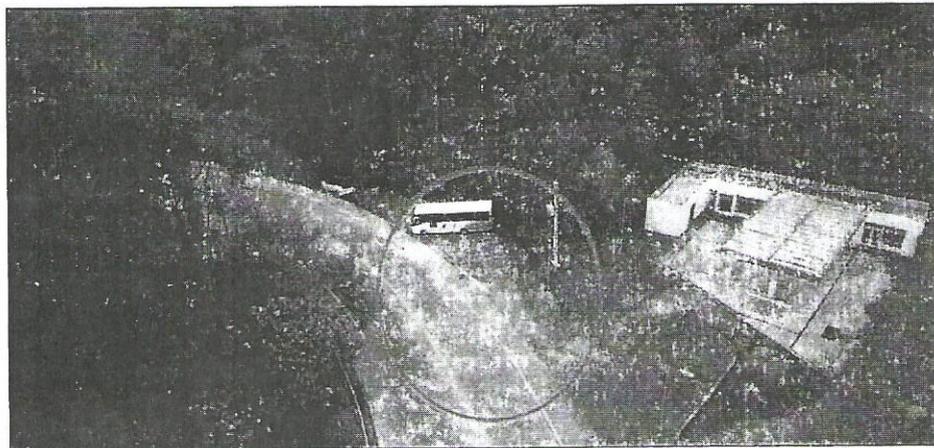
9. No se presenta un plano de señalización como tal, sino una figura incluida en el Informe ASV Acceso El Chuscal K5+760. No obstante lo anterior, observamos que no se contemplan señales que son de gran importancia, como por ejemplo la SR-01 para el retorno, entre otras. **Llamamos la atención sobre que no se evidencia señalización que prohíba el giro a la izquierda en la salida desde el acceso. Por otro lado, no comprendemos la señal de PARE en un carril de aceleración.**
10. Se sobreentiende que la solución propuesta será pavimentada y no construida en afirmado como se observa en la siguiente imagen. No se adjunta información sobre la estructura de pavimentos.

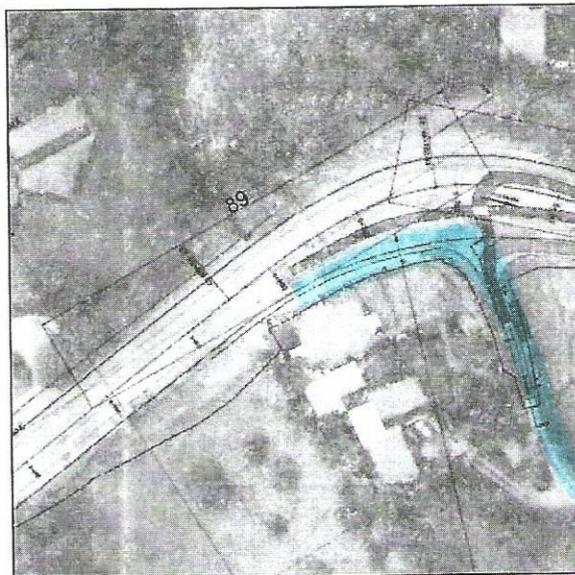
15. En el informe presentado, se indica que la visibilidad para la maniobra de ingreso, en el movimiento La Calera – El Chuscal, es de 89 m. desde un punto específico, siendo la distancia mínima de visibilidad de 80 m. En virtud de lo anterior, y dada la configuración del acceso, no existe garantía que dicha maniobra se realice por parte del usuario desde el punto estudiado, el cual garantiza la distancia de visibilidad mínima. Por lo tanto, habrá usuarios que realizarán dicho giro sin tener la distancia mínima necesaria de visibilidad.
