INVESTIGACION DE INCIDENTES Y ACCIDENTES LABORALES

1. INFORMACION SOBRE LA INVESTIGACION Incidente: ☐ Accidente: ☒ Leve: ☒ Grave: ☐ Mortal: ☐
Fecha de la Investigación: 28 / 6 / 2022 Hora: 8 : 00

Fecha: 17 / 6 / 2022 Día de la Semana: VIERNES Hora: 13:00

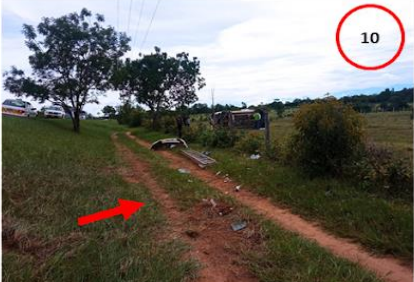
10

La huella de frenado de las llantas izquierdas

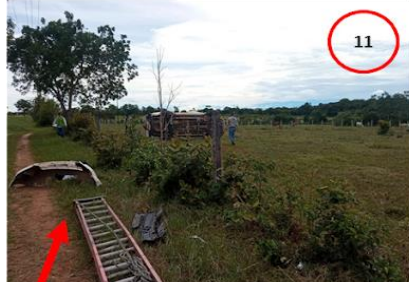
11

Se observa la pendiente de 25grados.

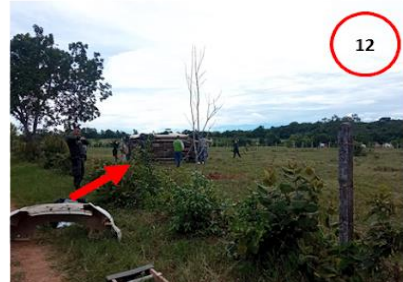
12

Huella de frenado sobre el terreno tipo pasto.
