INFORME TÉCNICO ACCIDENTE COLISIÓN AUTOMÓVIL – VOLQUETA

JUZGADO NOVENO ADMINISTRATIVO ORAL CIRCUITO JUDICIAL TUNJA

UNIVERSIDAD PEDAGÓGICA Y TECNOLÓGICA DE COLOMBIA- FACULTAD DE CIENCIAS- PROGRAMA DE FÍSICA

Rad. 15001333300920230009800

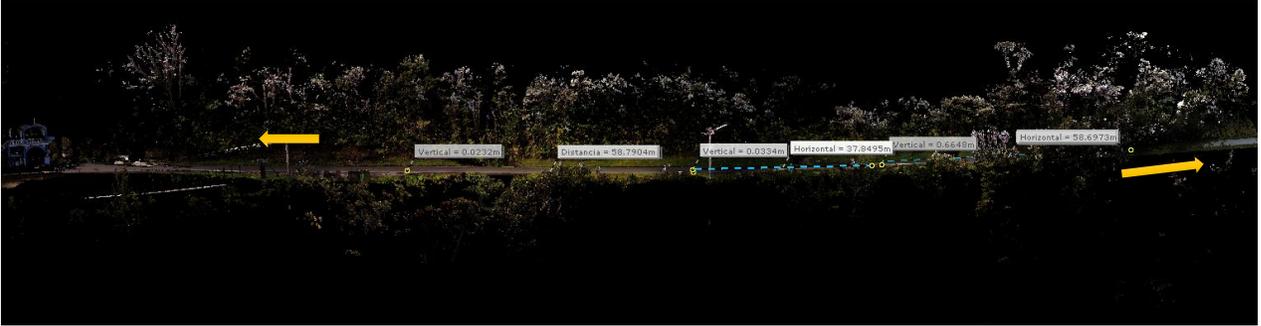
Figura 5: Vista en planta el lugar de los hechos, la cual ilustra la geometría de la vía, la cual el radio de curvatura es de aproximadamente 12.901,73 m, lo cual prácticamente representa una recta. Tomada del software Scene.

El radio de curvatura es de aproximadamente 12.901,73 m, lo cual prácticamente representa una recta.

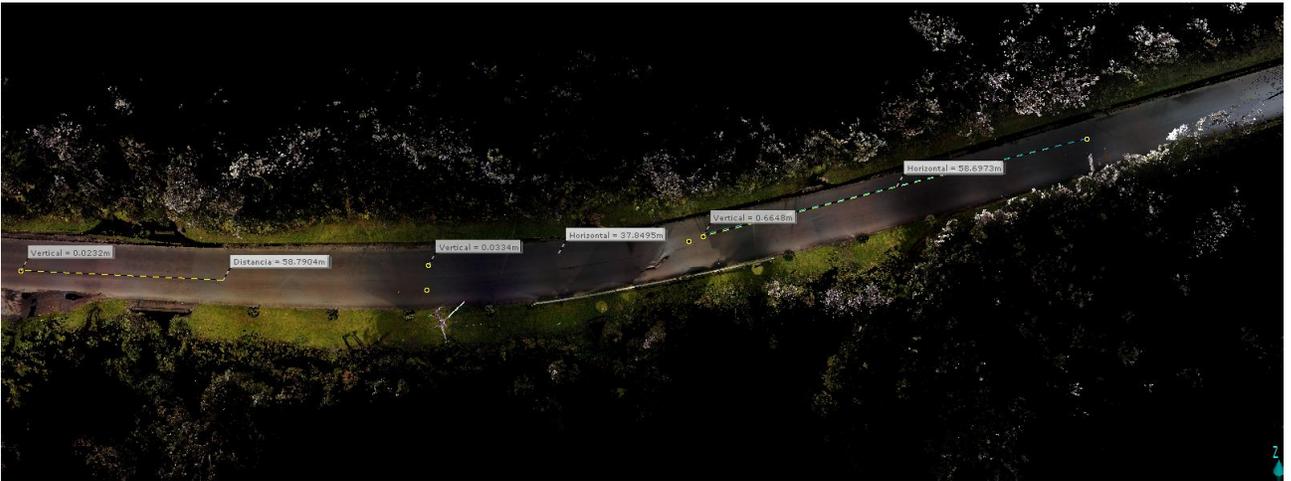
Figura 5.1: Vista de plano medio y en perspectiva del lugar de los hechos, en sentido occidente oriente la cual ilustra la diferencia de nivel en la vía, el cual presenta un desnivel de 0.3093 m en una distancia de 37.849 m, indicando que la vía en este corte, tiene una pendiente del 0.08 %. ascendente. Tomada del software Scene.

$$e = \frac{0.0334}{37.849} \times 100 = 0.08\%$$

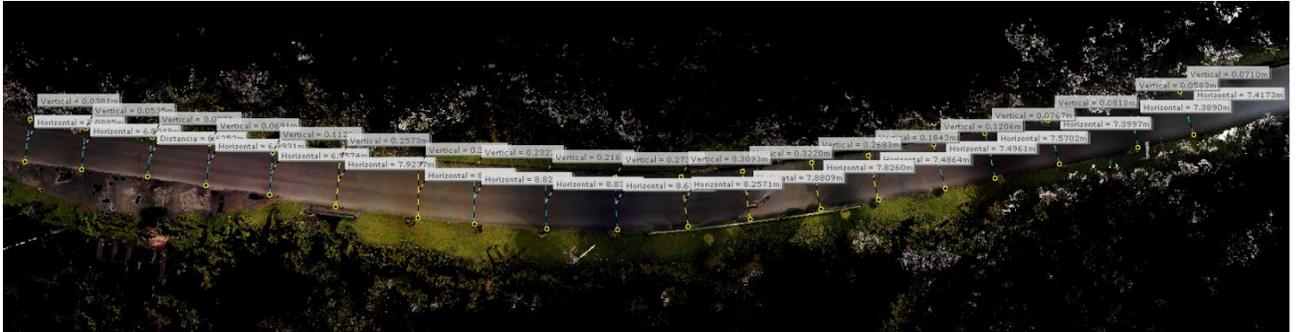
Figura 5.2. Vista en planta del lugar de los hechos, la cual ilustra la geometría de la vía, y un abscisado cada 20 metros en donde se indican las diferentes zonas y valores de la transición de peraltado. Ancho promedio de la calzada es de 7.7m. Se puede notar la variación de alturas (Distancia Vertical) que hay en cada uno de estos puntos. Tomada del software Scene.

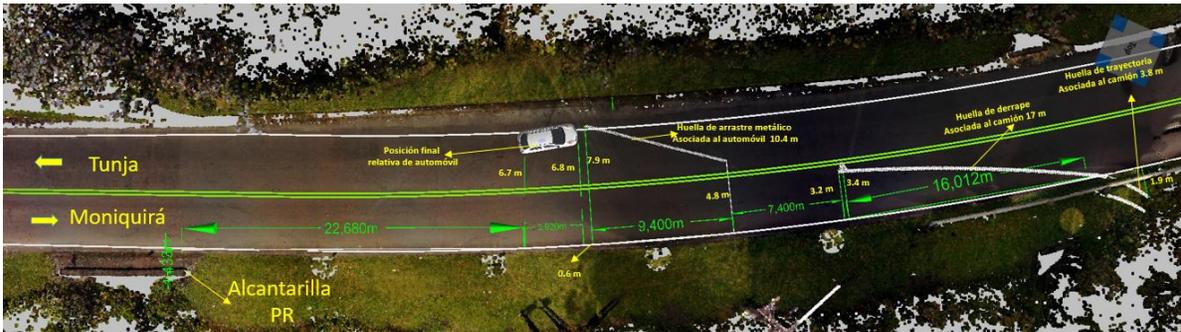
FIGURA N° 1. Vista en planta de plano general del diagrama aproximado de la escena en el lugar de los hechos kilómetro 21 + 600 metros, jurisdicción de Moniquirá, vía Barbosa – Tunja.

10.1. La figura 1 muestra un diagrama a escala aproximado de la escena resultante del hecho, realizado con base en el croquis del informe policía de accidente tránsito, de fecha 30-10-2021, la imagen satelital del lugar del hecho obtenida de la aplicación Google Earth y las fotografías de escena analizadas. Muestra características generales de la vía, el punto de referencia utilizado (alcantarilla), en ambos costados de la vía en sentido Tunja - Monquirá, el sentido vial, sentido vehicular, la posición final del vehículo No. 1 (particular), trayectoria del vehículo No. 2 (volqueta) antes de caer por precipicio. Es de resaltar que la información contenida en la documentación analizada no es compatible con la huella de arrastre metálico

asociada al vehículo No.2 (Volqueta), haciendo la reconstrucción topográfica la longitud de la huella es de 17 m.

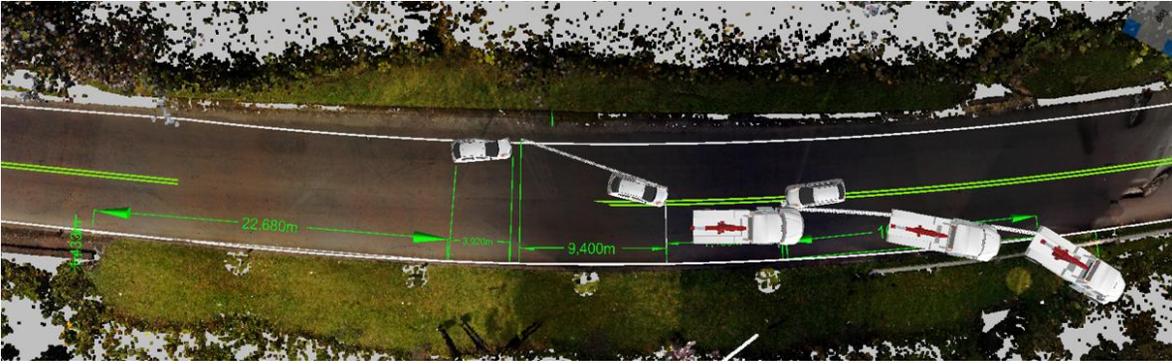
FIGURA N° 1. 1. Vista en plano general del diagrama de la posición final relativa aproximada de los vehículos, en el lugar de los hechos kilómetro 21 + 600 metros, jurisdicción de Moniquirá, vía Barbosa – Tunja.

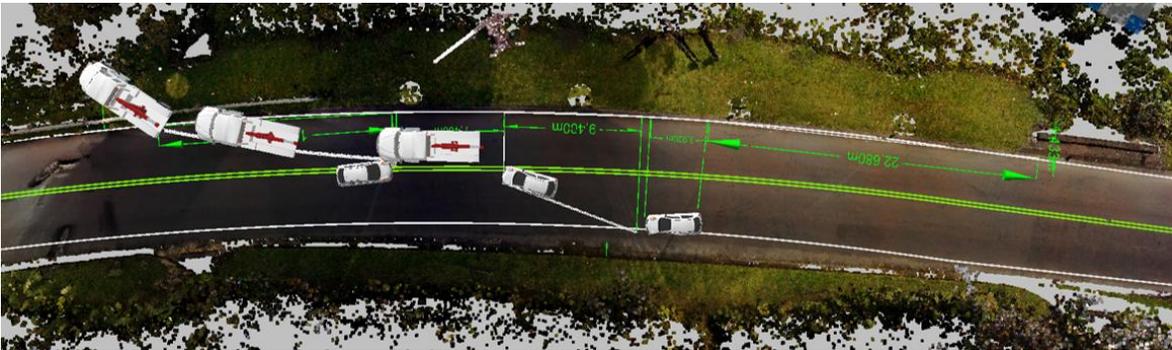
FIGURA N° 1. 2. Vista en plano general del diagrama de dinámica aproximada de los vehículos, en el lugar de los hechos kilómetro 21 + 600 metros, jurisdicción de Moniquirá, vía Barbosa – Tunja.

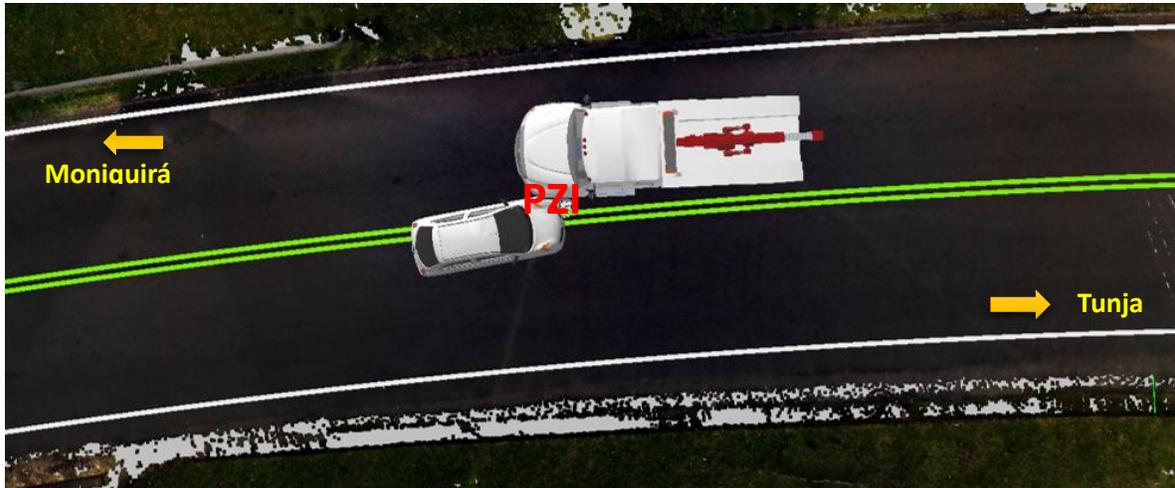
FIGURA N° 2 Vista en planta de la posible zona o área de impacto (PZI), relativa aproximada de la escena, al momento de la interacción entre el automóvil y volqueta en el lugar de los hechos kilómetro 21 + 600 metros, jurisdicción de Moniquirá, vía Barbosa – Tunja.

10. 2. CONFIGURACION DE IMPACTO ENTRE LOS VEHICULOS Y POSIBLE ZONA DE INTERACCION VEHICULAR. La figura No. 2, representa la zona de interacción entre el vehículo No. 1(particular) y vehículo No. 2 (volqueta) (entendida como la región de la vía en la que pudo ocurrir la interacción), las cuales son compatibles con la información disponible (descriptiva y fotográficamente) sobre los daños de los vehículos, la posición final de los vehículos y las demás evidencias asociadas a la distribución en la zona de impacto.

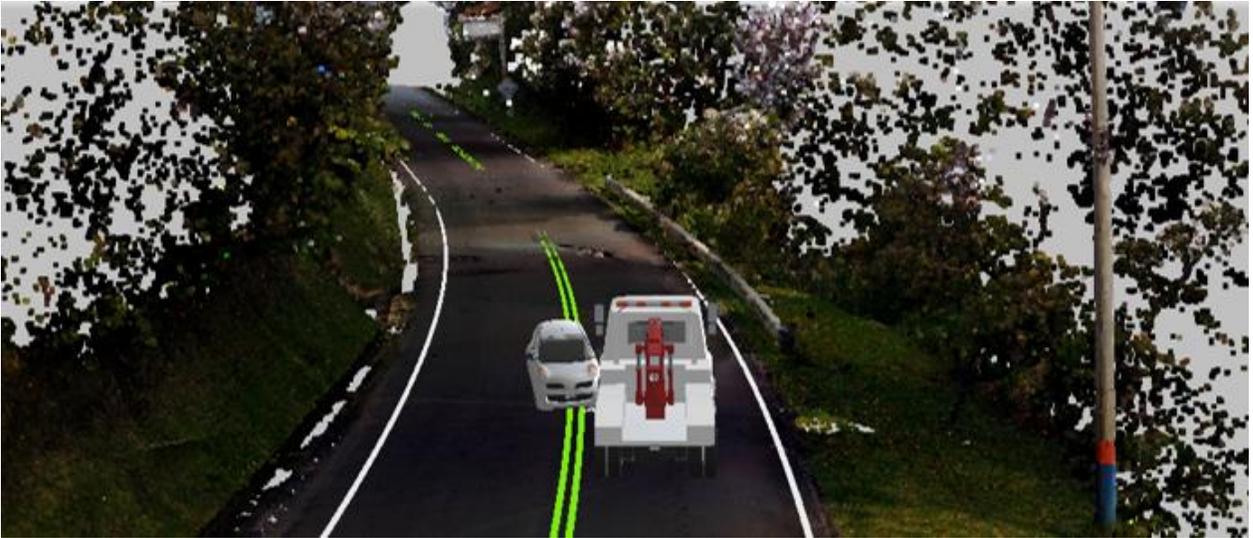
FIGURA N° 3. Vista en perspectiva de oriente a occidente de la posición relativa aproximada de la configuración de impacto de los vehículos involucrados al momento de la interacción.

10.2.2 Las figuras 3 a 3.3 representan la posición relativa aproximada vehículo-volqueta al momento de la colisión, compatible con la información analizada, (constituidas por las posiciones y orientaciones de estos al momento de la interacción), mostrada de manera aproximada.

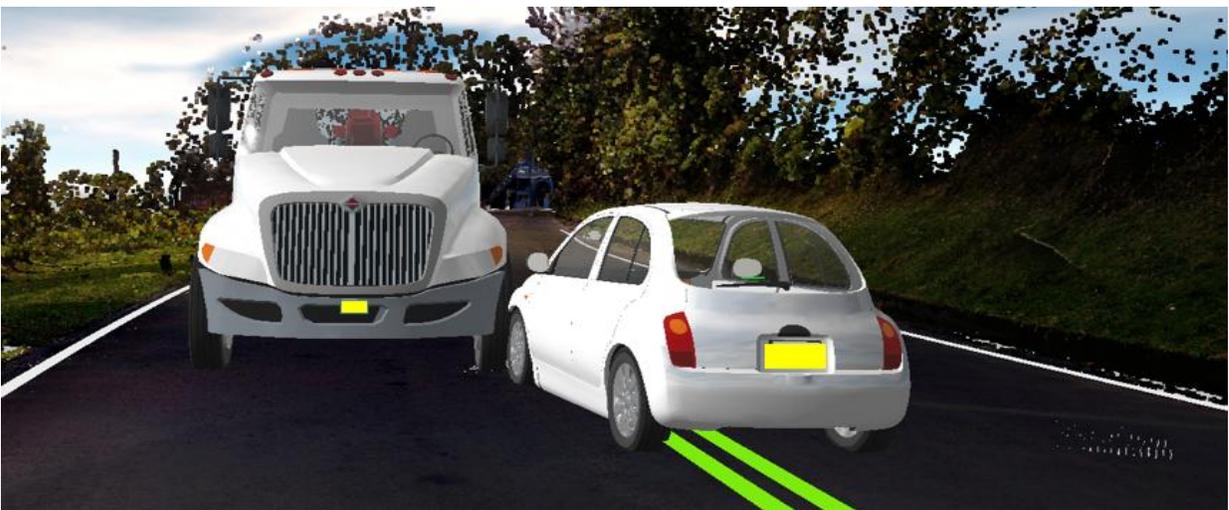
FIGURA N° 3.1. Vista en perspectiva de occidente a oriente de la posición relativa aproximada de la configuración de impacto de los vehículos involucrados al momento de la interacción.

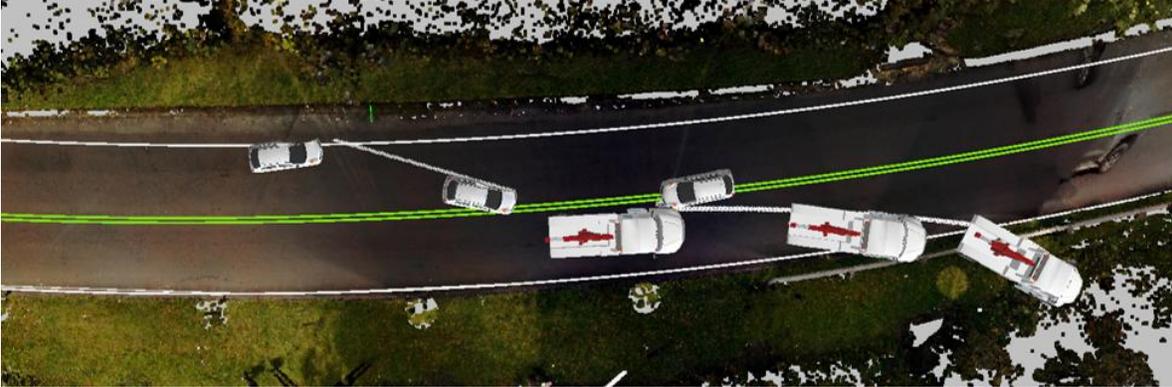
FIGURA N° 3.3. Vista en planta de posición relativa aproximada de la secuencia dinámica desde el momento del impacto de los vehículos involucrados hasta la posición final de los vehículos después del impacto.

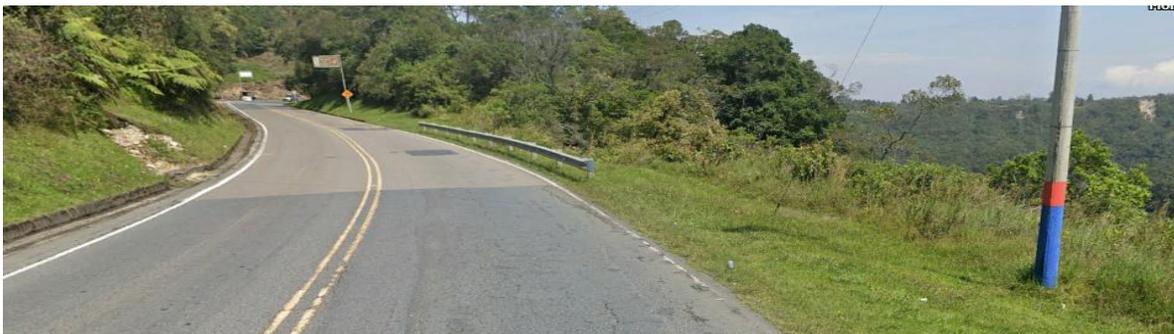
Imagen 1. Tomada del programa gratuito en la internet “Google Earth” en la que se ilustra, lugar de los hechos, con barra de contención metálica, la cual no estaba presente el día 30-10-2025, fecha de la colisión. Las cuales según invias:

“Las barreras de contención vehicular metálicas tienen como finalidad la contención, redirección y mitigación de daños a los vehículos, así como la disminución de la severidad de las lesiones a los usuarios de la vía” (*Normativa*, n.d.)

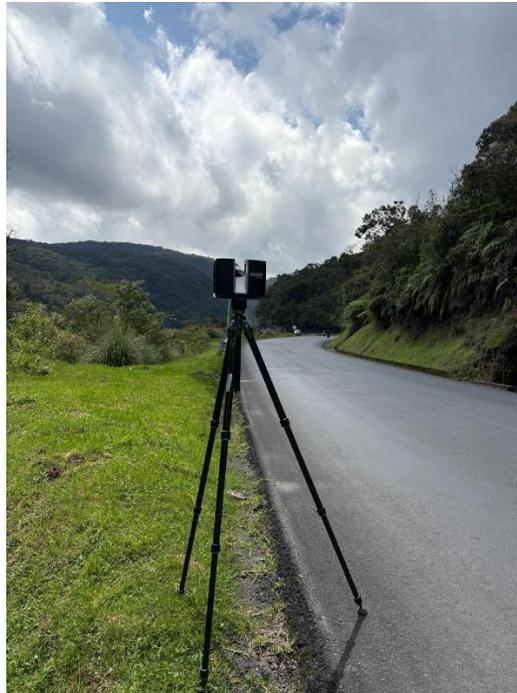
Se hace constancia que para el día 21 de marzo de 2025, la vía no presenta líneas de borde en color blanco a los costados y doble línea continua de color amarillo como separador al medio, como se ilustra a continuación (ver imagen 2):

Imagen 2. Lugar de los hechos kilómetro 21 + 600 metros, jurisdicción de Monquirá, vía Barbosa – Tunja, equipo Faro Focus 3D, vía sin señalización para la fecha de 21-03-2025.
