Radicado ANI No.: 20213110130863

**MEMORANDO**

**PARA: JIMMY ALEXANDER GARCÍA URDANETA**  
Coordinador G.I.T Defensa Judicial**DE: GLORIA INÉS CARDONA BOTERO**  
Gerente de Proyectos**ASUNTO:** Respuesta Solicitud de información para representación extrajudicial. Convocante: Omar David Soto Montalvo y otros. Rad No.20217010126443 – Contrato de Concesión 016 de 2015. Proyecto Antioquia - Bolívar.

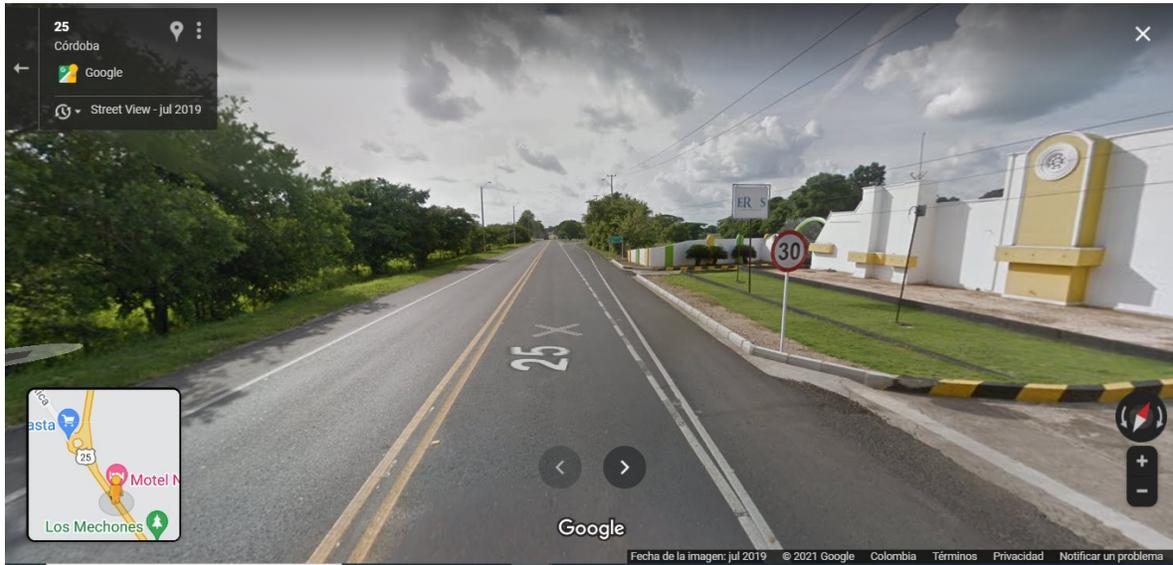
Conforme la señalización dispuesta en el corredor vial se tiene entre otras, la existencia de una señal SR 30 (30 Km/h) ubicada 200 m antes de la intersección, la cual regula la velocidad a la cual deben circular los usuarios de la vía.

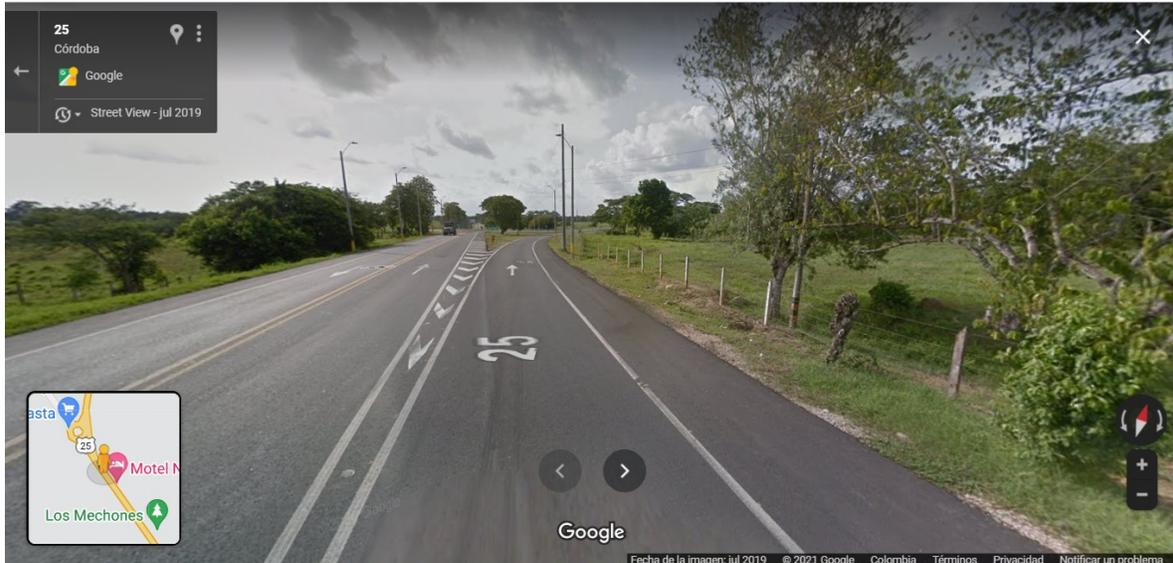
El corredor vial se encontraba debidamente demarcado, conforme lo establecido en los diseños de la intersección.
