| <b>ACCIÓN</b> | : REPARACION DIRECTA |
| <b>RADICADO</b> | : 27001-33-33-001-2019-00189 |

**Asunto:** INFORME PERICIAL

| <b>Localización</b> | : Aproximadamente en el km 42, a la altura de la comunidad las Toldas (comunidad el 17), en la vía que de la ciudad de Quibdó conduce a la ciudad de Medellín. |

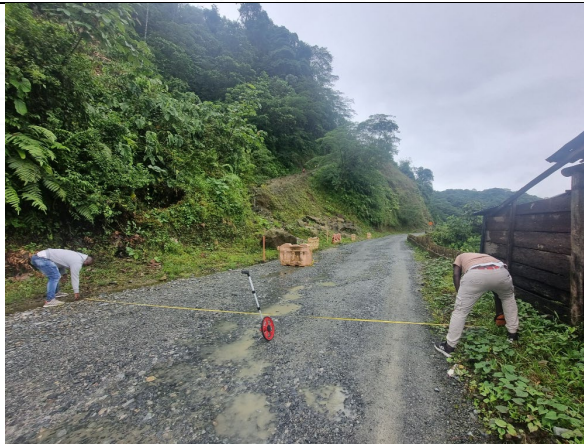
Medición ancho-calzada tramo inicial

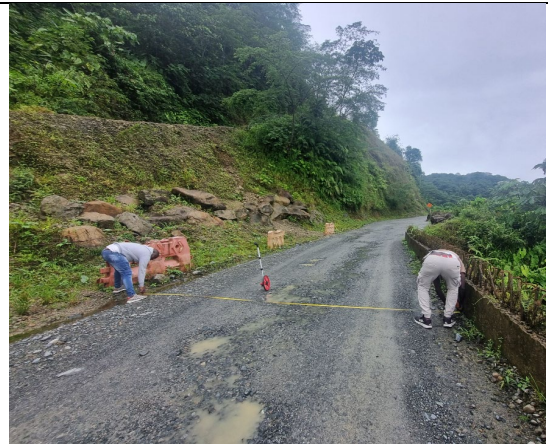
Medición ancho-calzada muro contención

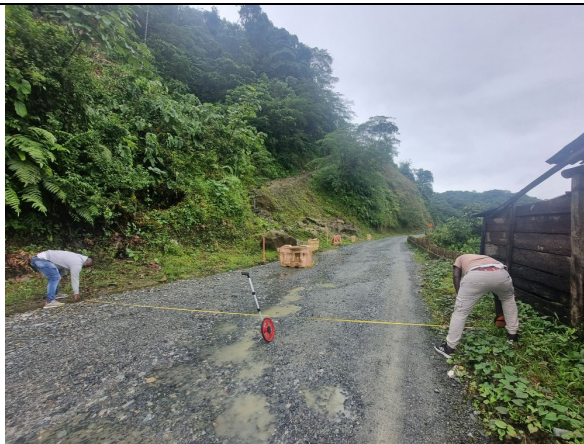
Medición ancho-calzada tramo inicial

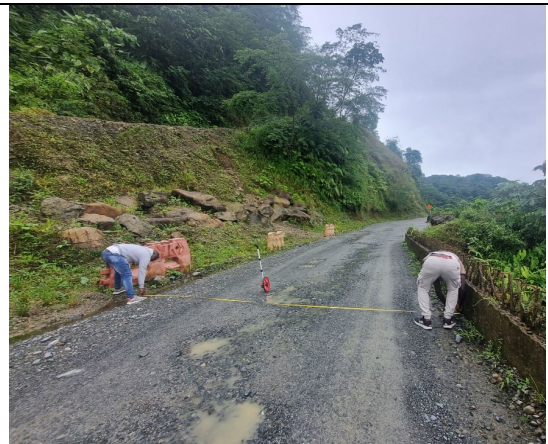
Medición ancho-calzada muro contención

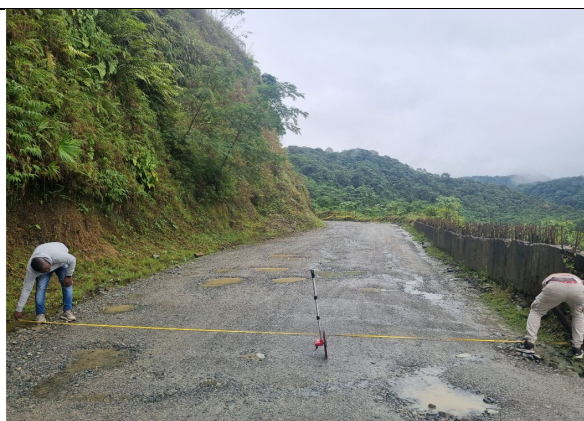
Medición ancho-calzada muro previo al sitio del accidente

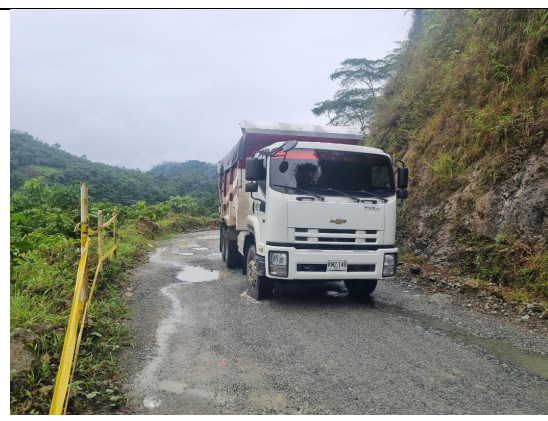
Ancho Calzada insuficiente para dos vehículos en sitio del accidente  
Ausencia de barreras viales o defensas metálicas

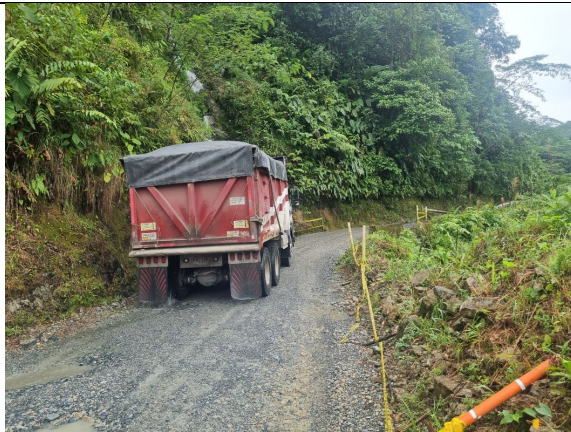
Ancho Calzada insuficiente para dos vehículos en sitio  
accidente, mal estado señalización cinta peligro  
Ausencia de barreras viales o defensas metálicas

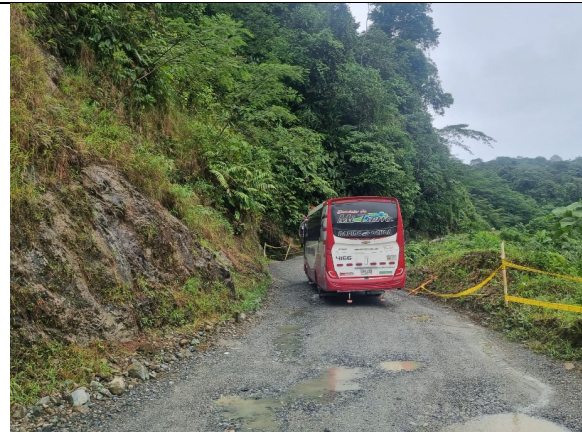
Ancho Calzada insuficiente para dos vehículos en sitio  
accidente, mal estado señalización cinta peligro  
Ausencia de barreras viales o defensas metálicas

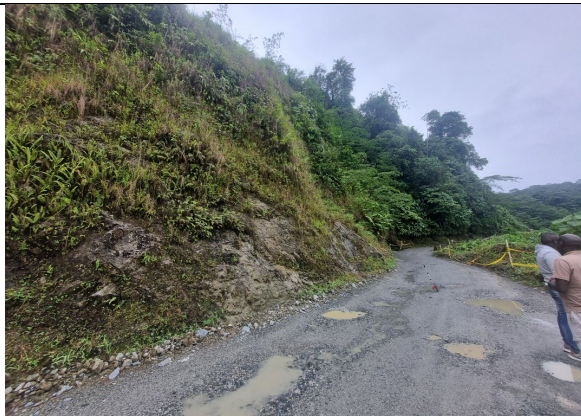
Ampliación talud izquierdo sentido Quibdó-Medellín  
Aun así la calzada en este punto tiene un ancho insuficiente y  
que no cumple con las medidas reglamentarias.

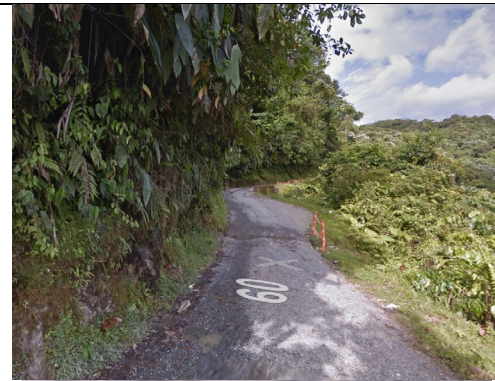
Zona del accidente de foto tomada de GOOGLE MAPS  
tomada en noviembre 2013.  
Se evidencia FALTA DE VISIBILIDAD para los vehículos

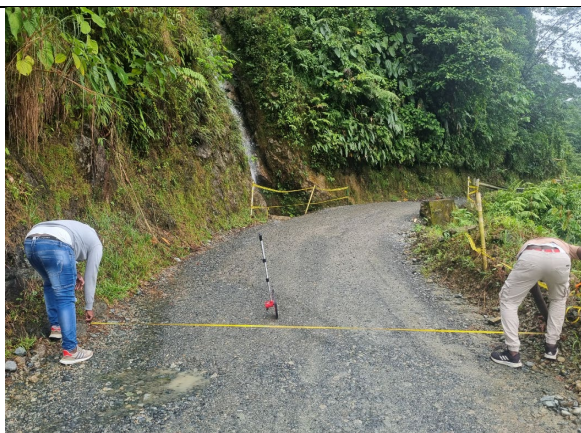
K44+600 Se evidencia estrangulamiento de la calzada a 5m

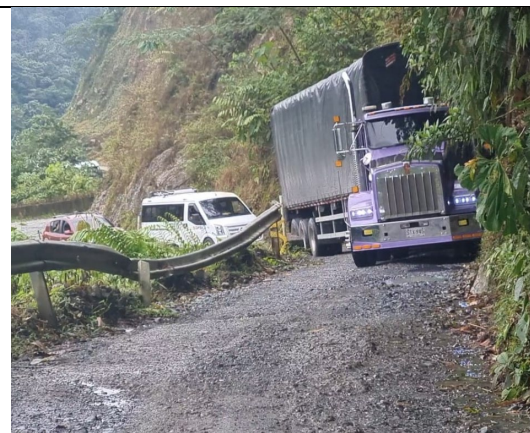
Dificultad en la que un tractocamión que frecuentemente  
transitan por esta vía debe maniobrar en K44+600 cuyo  
ancho de calzada no supera los 5m

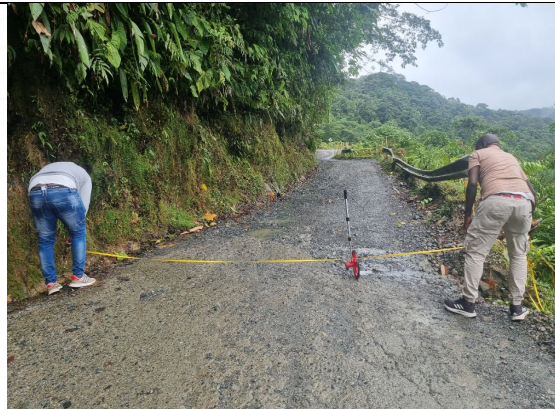
K44+634 Se evidencia estrangulamiento de la calzada a 3,5m por pérdida de calzada, en tramo recto, igualmente se evidencia inicio de barrera metálica en mal estado que no contine captafaros.

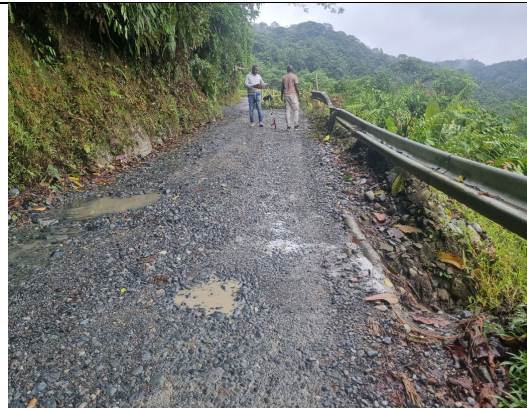
K44+634 Se evidencia estrangulamiento de la calzada a 3,5m por pérdida de calzada, en tramo recto, igualmente se evidencia inicio de barrera metálica en mal estado que no contine captafaros.

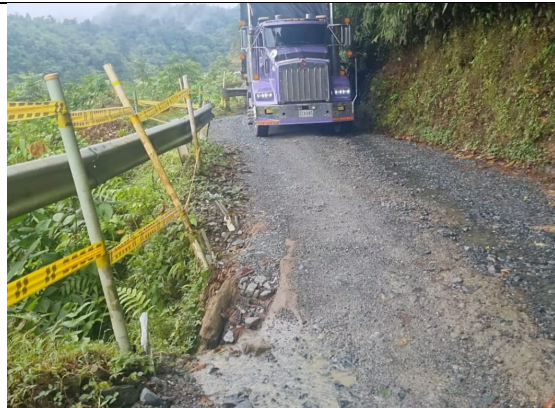
K44+674 Se evidencia calzada de 3.3 m, con pérdida de banca y elementos como troncos de madera para suplir la falta de sección de la vía, elementos que claramente no cumplen con las especificaciones de una vía nacional y generan una probabilidad de riesgo de accidente.

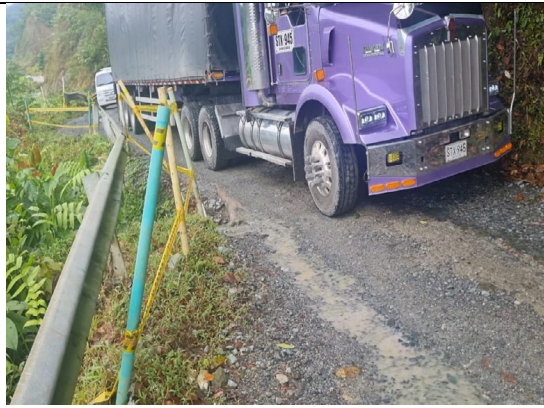
K44+674 Se evidencia calzada de 3.3 m, con pérdida de banca y elementos como troncos de madera para suplir la falta de sección de la vía, elementos que claramente no cumplen con las especificaciones de una vía nacional y generan una probabilidad de riesgo de accidente.

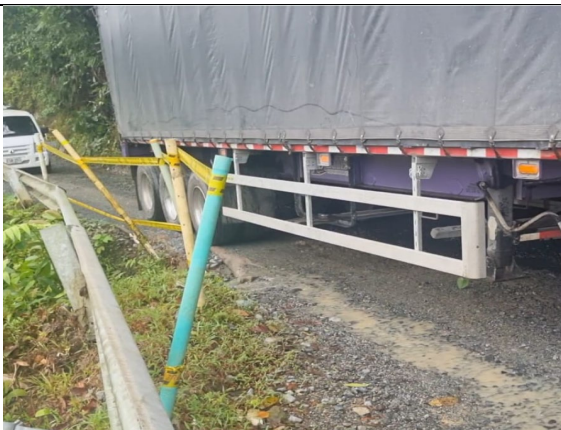
Maniobra Peligrosa que camiones y tractocamiones deben realizar por este tramo de vía.

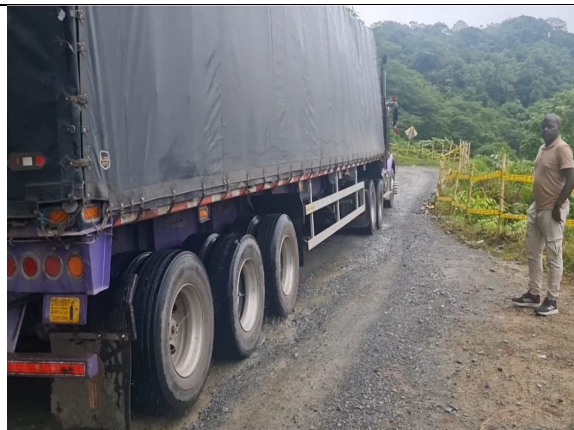
Falta de visibilidad que puede generar dificultades en el momento que otro vehículo en sentido contrario llegue al sitio, se observa sobre anchos de calzada que solo sirven para vehículos menores.

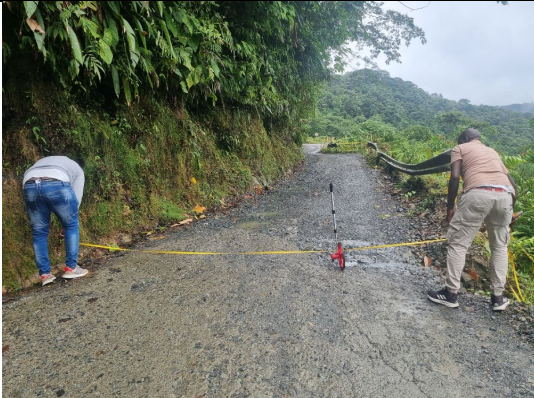
K44+634 Se evidencia calzada de 3,5m por pérdida de calzada, en tramo recto, igualmente se evidencia inicio de barrera metálica en mal estado que no contine captafaros.

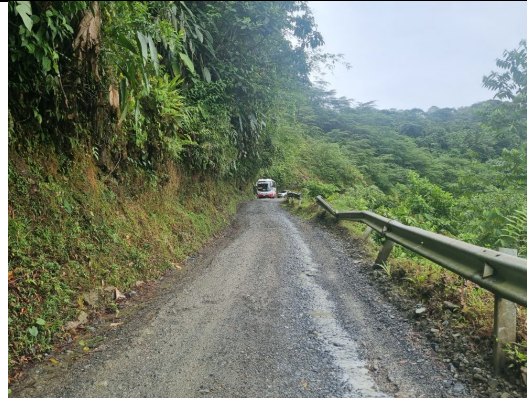
Tramo recto de aproximadamente 60 metros en los cuales el ancho promedio de calzada no supera los 4m

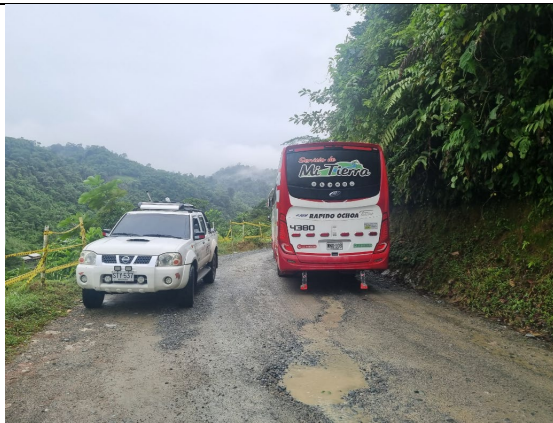
En el tramo de 480m críticos solo existen 3 puntos en los cuales es posible realizar un intercambio con vehículos pequeños, sin embargo en el evento que se presenten 2 tractocamiones en el punto central del tramo uno de ellos deberá dar marcha en reversa en aproximadamente 200 metros.

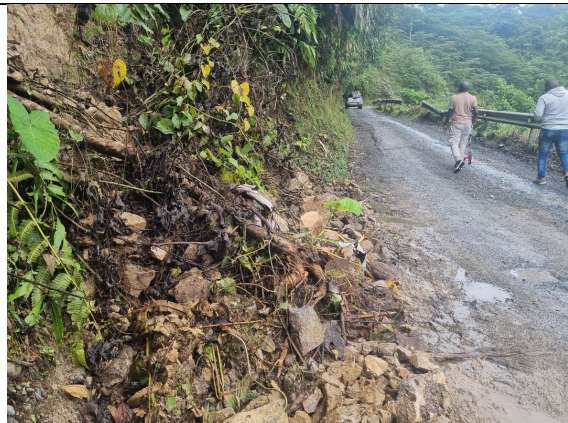
K44+806 Se evidencia que la zona es inestable y se presentan constantes deslizamientos que por la inclinación del talud, cualquier desprendimiento caería directamente sobre la calzada que de por si no supera los 4.80m

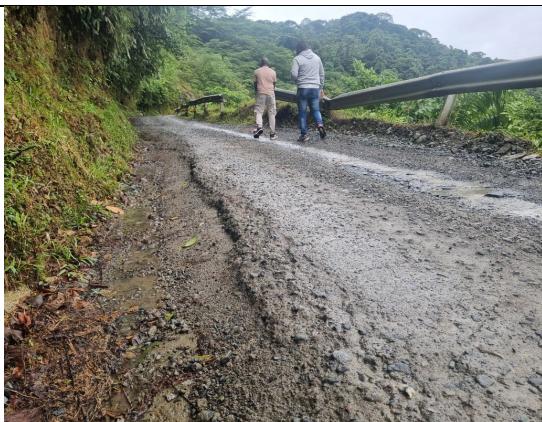
Irregularidad en la calzada, se aprecia que se ha subsanado parcialmente con concreto instalado, pero por la falta de drenaje y el inadecuado manejo de escorrenías la calzada presenta gran deterioro en la superficie.

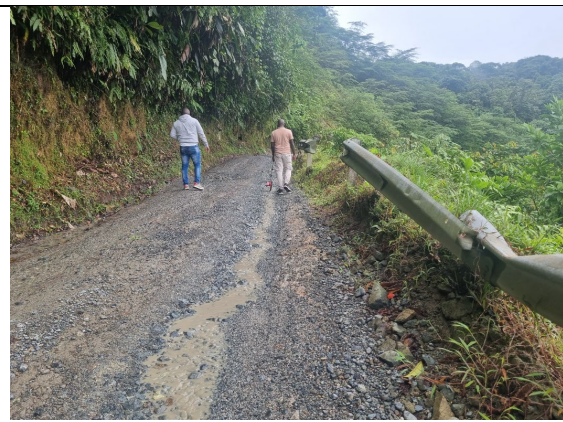
Se aprecia Defensa metálica deteriorada, sin elementos reflectivos como captafaros que permitan durante la noche alertar a los usuarios sobre los límites de la calzada.

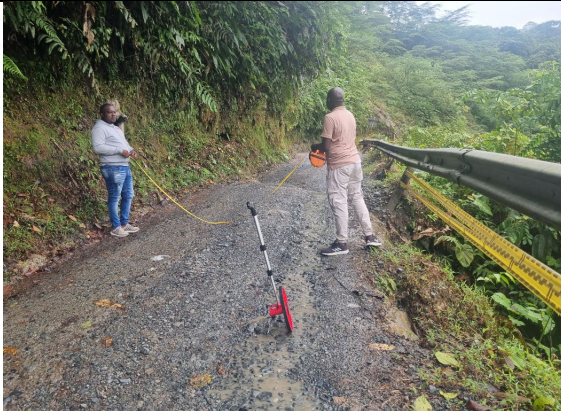
K44+809 pérdida de banca, medida 3.3m lo cual ni siquiera con la sección mínima para un carril, del mismo modo denota que el terreno es inestable.

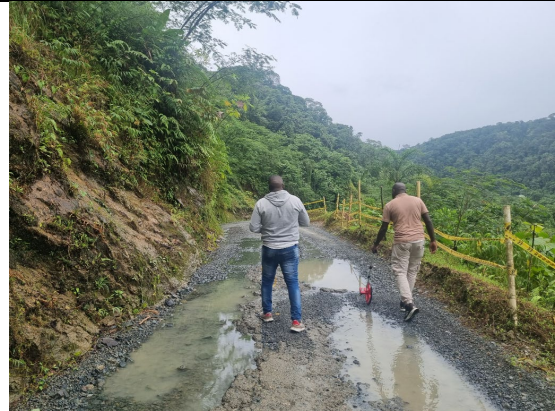
Se aprecia elementos de señalización preventiva cinta peligro al borde de la calzada lo cual no garantiza que un conductor pueda ser advertido al salir de la calzada que no supera los 4.5m  
Del mismo modo se aprecia baches y empozamientos de agua producidos por la mal manejo de la red de drenaje y escorrentías.

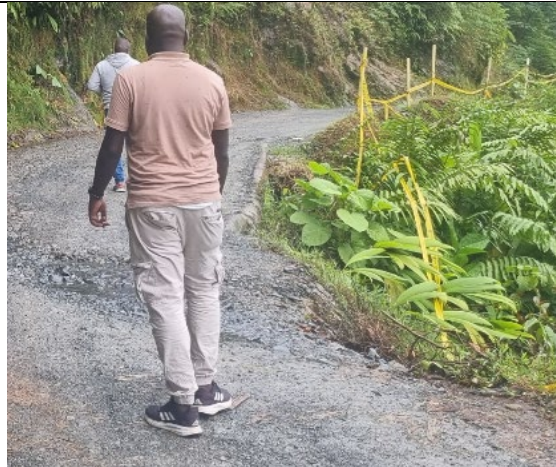
Perdida de banca y elementos como troncos de madera para que los vehículos puedan girar generando inseguridad y dificultades.

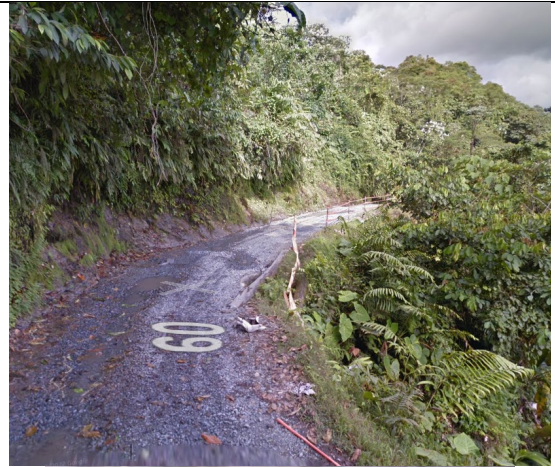
Imagen tomada de Google Maps en noviembre 2013 en el mismo punto donde se evidencia que 11 años después no se ha realizado intervenciones significativas para mitigar el peligro u riesgo que significa transitar por este tramo de la vía

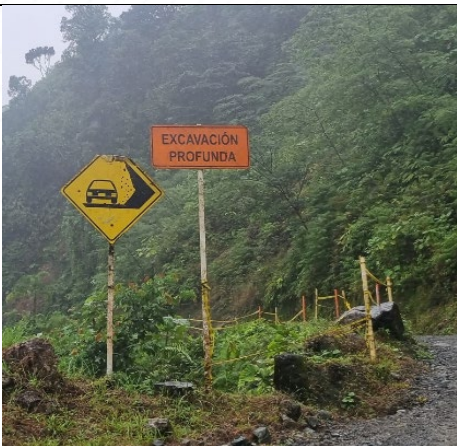
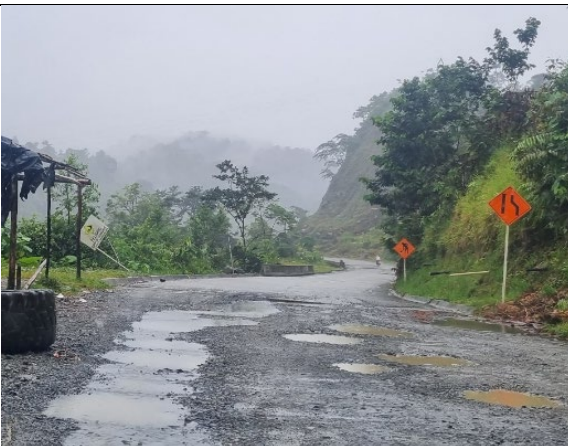
| <p>Señalización en sentido Medellín – Quibdó que advierte que es una zona inestable (amarilla) y otra de excavación profunda que confunde a los usuarios pues esta debió retirarse cuando terminaron las labores de construcción</p> | <p>Señalización Naranja (durante construcción) en el sentido Medellín – Quibdó en el inicio del tramo la cual indica que se estrecha la vía y que hay hombres en la vía trabajando que debió haberse retirado pues confunde a los usuarios.</p> |

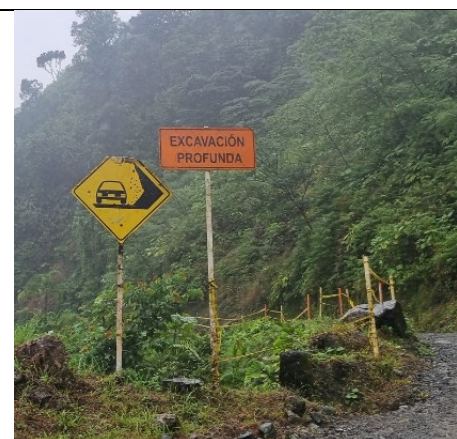
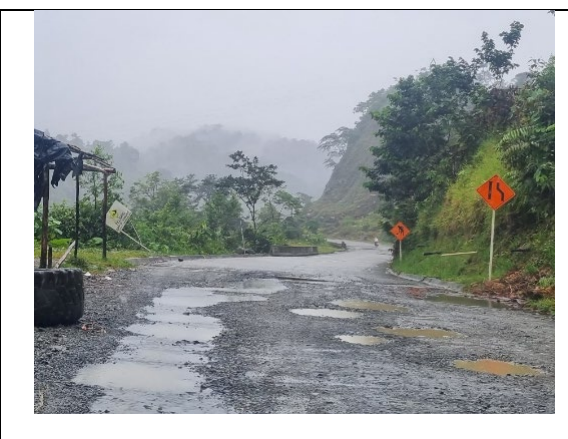
| <p>Señalización en sentido Medellín – Quibdó que advierte que es una zona inestable (amarilla) y otra de excavación profunda que confunde a los usuarios pues esta debió retirarse cuando terminaron las labores de construcción</p> | <p>Señalización Naranja (durante construcción) en el sentido Medellín – Quibdó en el inicio del tramo la cual indica que se estrecha la vía y que hay hombres en la vía trabajando que debió haberse retirado pues confunde a los usuarios.</p> |

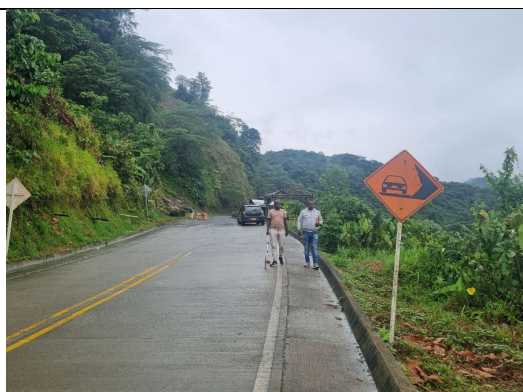
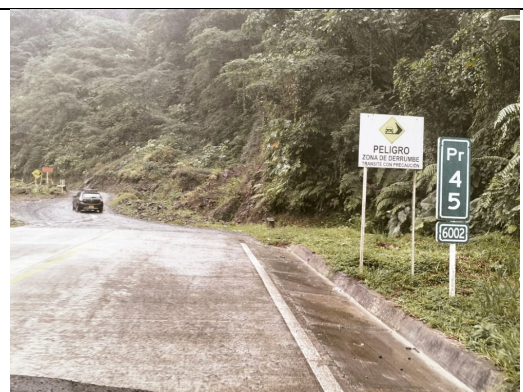
| <p>Señalización naranja (durante construcción) previo al inicio del tramo de estudio que denota Zona de desprendimiento de rocas, esta debió retirarse cuando terminaron las labores y establecerse una señal permanente.</p> | <p>Señalización PR referencia 4.500 en el sentido Medellín – Quibdó contiguo una señal que advierte zona inestable.</p> |

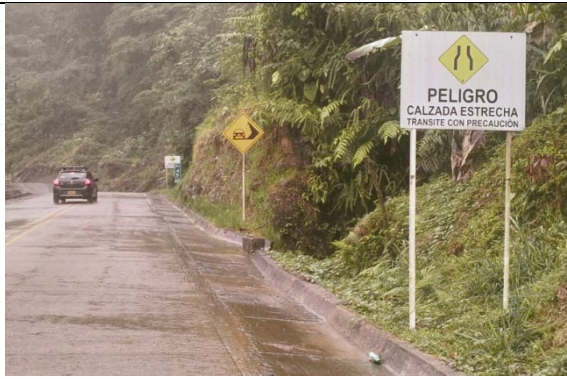
Señalización a 50 metros de iniciar el tramo de estudio en el sentido Medellín – Quibdó que hace parte de la inversión en señalización vertical que se realizó posterior a la fecha del accidente.

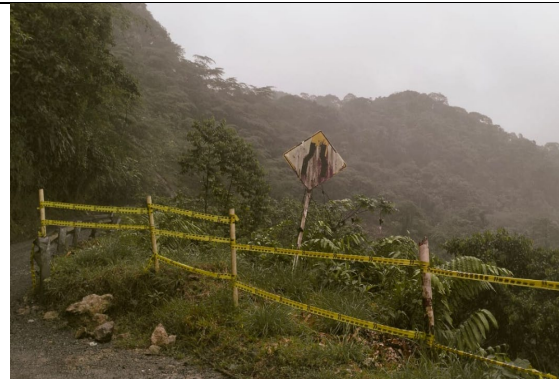
Señalización en sentido Quibdó Medellín, se usa para advertir a los usuarios la proximidad a una reducción o un estrechamiento de la calzada a ambos lados. Sin embargo, esta se encuentra justo en una zona que ya es estrecha la calzada, pues debió instalarse 100 metros antes de iniciar el tramo crítico, se evidencia falta de mantenimiento y pérdida de reflectividad.

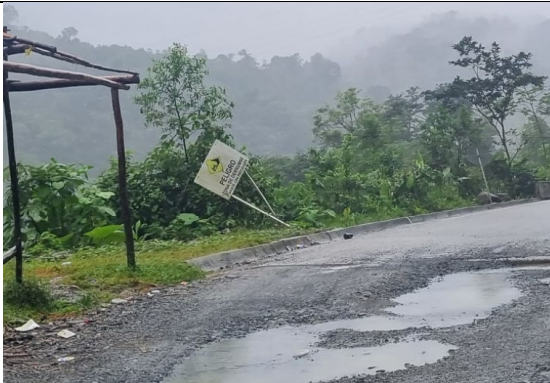
Se evidencia señalización en mal estado en sentido Quibdó-Medellin la cual advierte precaución por calzada estrecha la cual hace parte de la inversión en señalización vertical que se realizó posterior a la fecha del accidente.

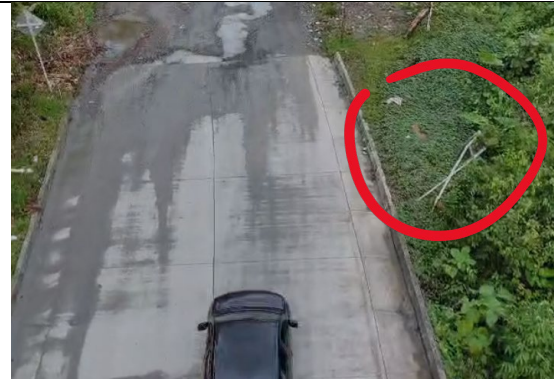
Se evidencia señalización en mal estado en sentido Quibdó-Medellin la cual advierte precaución por calzada estrecha la cual hace parte de la inversión en señalización vertical que se realizó posterior a la fecha del accidente.

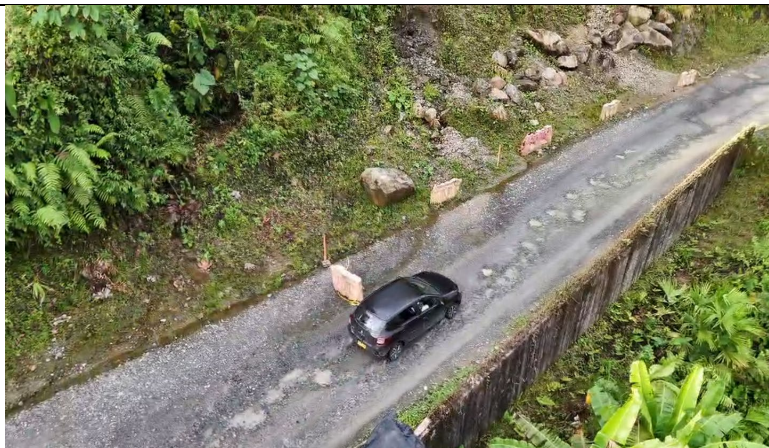
Se evidencia en esta imagen aérea Muro de contención #1 que fue construido posterior a la fecha del accidente evidenciando la necesidad de estabilizar la calzada.

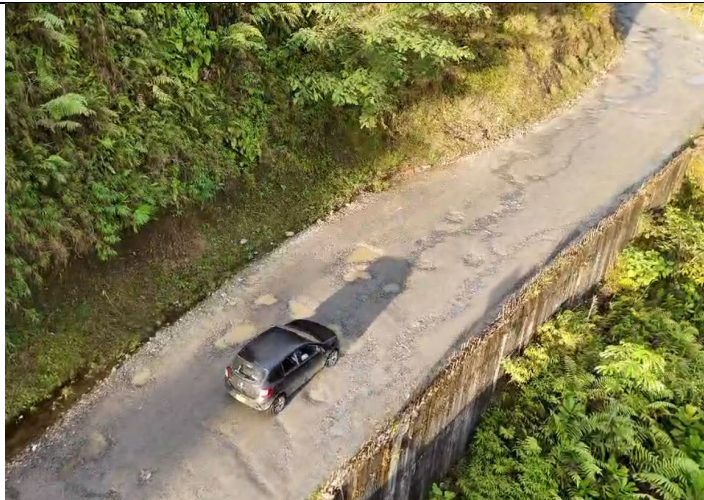
Se evidencia en esta imagen aérea Muro de contención #2 que fue construido posterior a la fecha del accidente evidenciando la necesidad de estabilizar la calzada.

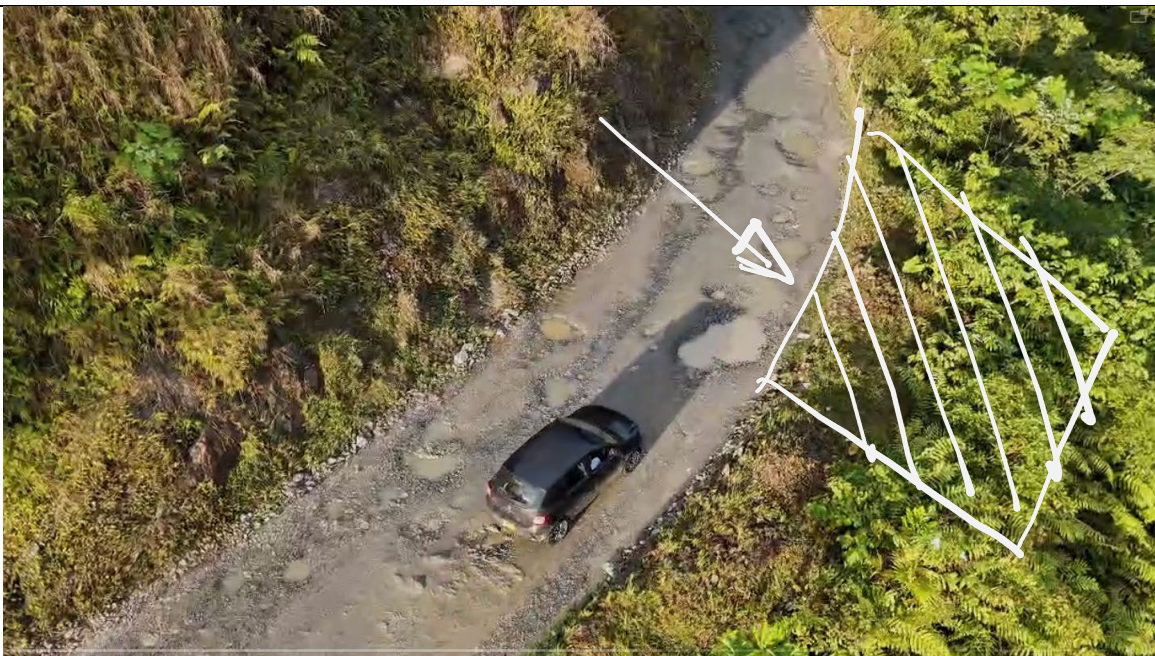
Se evidencia en esta imagen zona donde ocurrió el accidente que de acuerdo a la documentación se presenta cuando el vehículo de placas Placas TNH 442 se precipito al dar marcha atrás en una zona crítica de baja visibilidad encontrándose con otro vehículo, se evidencia que no hay intervención alguna actualmente ni con barreras de seguridad ni otros elementos de contención.

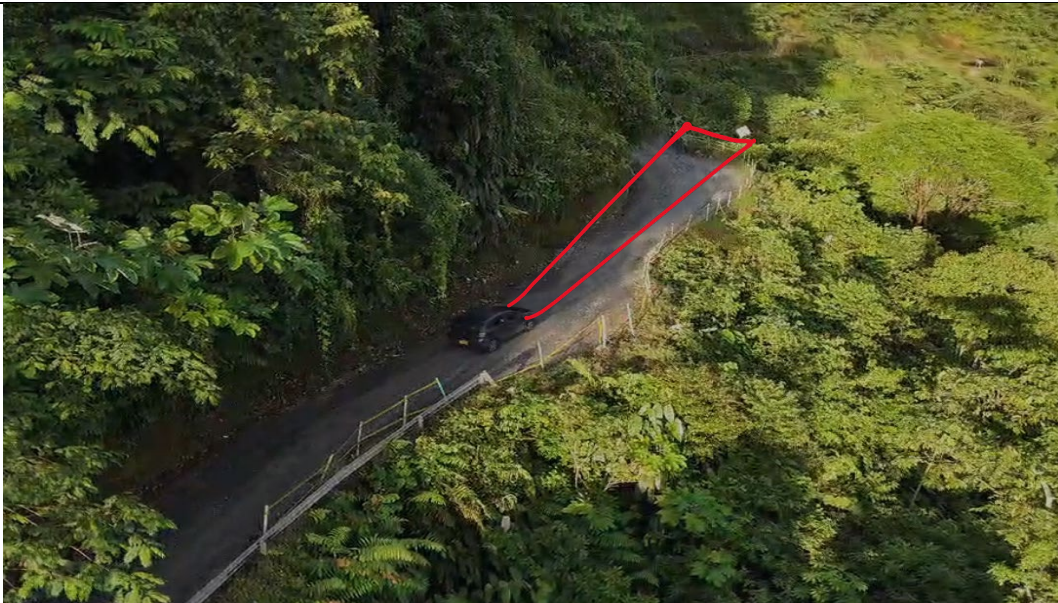
Se evidencia en esta imagen aérea zona de poca visibilidad y anchos de calzadas reducido a un solo carril menor a 4m que evidentemente requieren que exista un control SRO-04 PARE/SIGA mediante personal auxiliar de tránsito otorgan el derecho de paso alternado, utilizando la paleta portátil PARE / SIGA y uso de radiotelefonía o similar

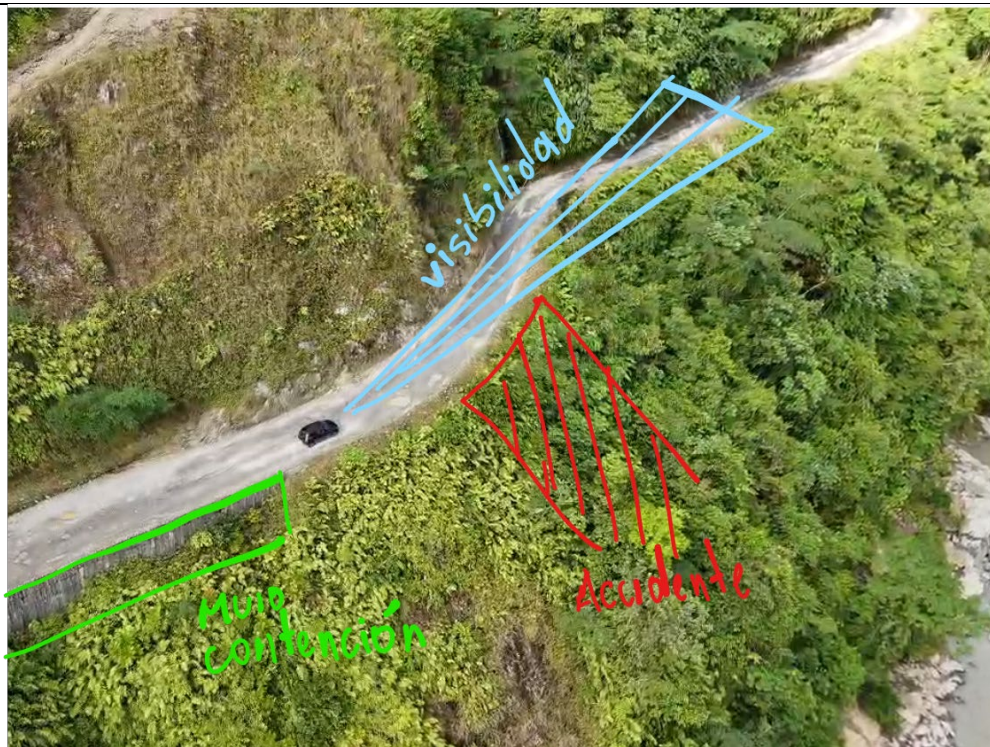
Se evidencia en esta imagen aérea zona del accidente, muro de contención que fue construido para estabilizar la calzada posterior al accidente, y poca visibilidad que se tiene para los usuarios al ingresar al punto crítico de reducción de calzada
