Asunto: **“REQUERIMIENTO INFORME TECNICO”** Oficio No. de Enero 25 de 2024  
Radicado No.: 76001-33-33-004-**2017-00227-00**  
Medio de Control: **REPARACIÓN DIRECTA**  
Demandante: JORGE ALONSO CARDENAS GIL Y OTROS  
Demandado: Distrito Especial de Santiago de Cali y Emcali. EICE. ESP

**Revisión de Tapas de Cámaras Subterráneas CALLE 4 con CARRERA 13 CALI.**

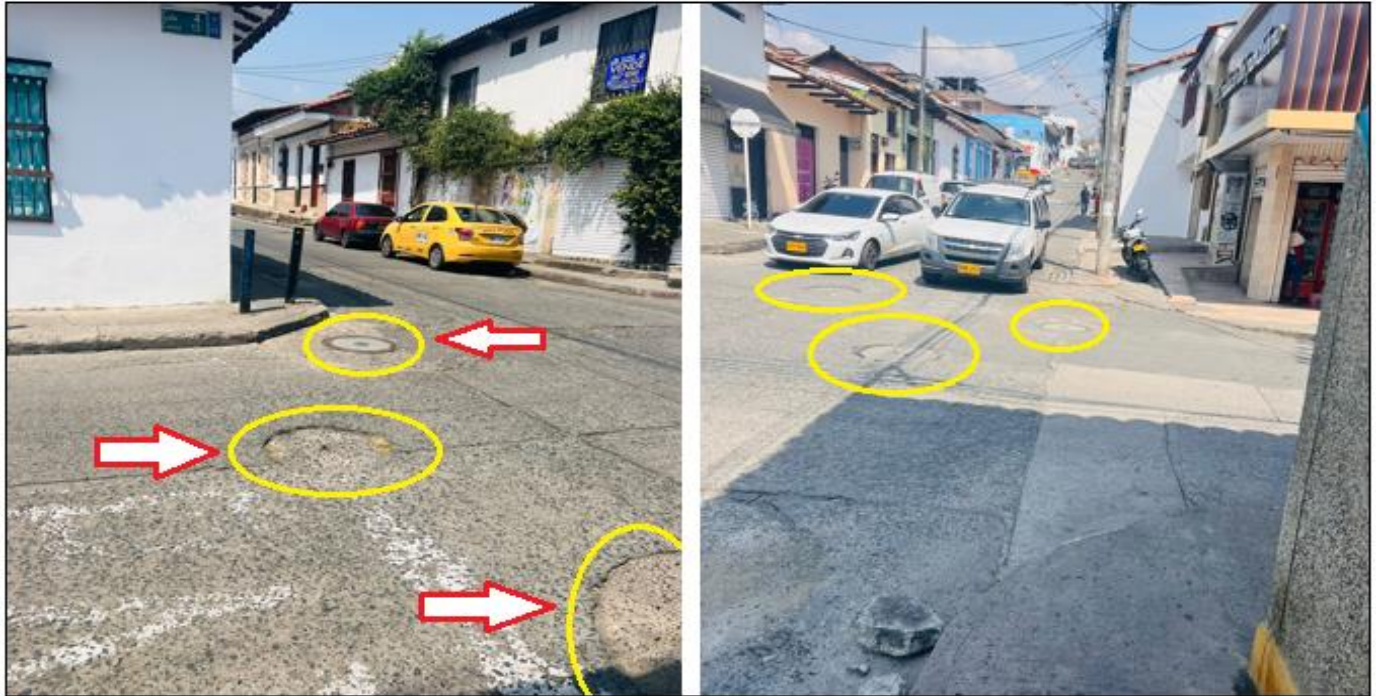
Se realiza revisión por parte del grupo de Canalización de la Red Subterránea de Energía de la Unidad de Mantenimiento, y **se confirma que las cámaras no pertenecen Al Sistema de Distribución de energía,** (Ver gráfico siguiente.)

Tal como se precisa en el escrito de la demanda. “...sufrió una caída al introducir su pie en la tapa de registro de alcantarillado (redonda) ubicada en dicho sector.” (Sic apartes del Texto.) Se procedió a verificar toda la infraestructura hasta comprobar que No existen cámaras Subterráneas de redes de Energía del EMCALI.
