Asunto: **“REQUERIMIENTO INFORME TECNICO”** Oficio No. de Enero 25 de 2024  
Radicado No.: 76001-33-33-004-2017-00227-00  
Medio de Control: REPARACIÓN DIRECTA  
Demandante: JORGE ALONSO CARDENAS GIL Y OTROS  
Demandado: Distrito Especial de Santiago de Cali y Emcali. EICE. ESP

**Revisión de Tapas de Cámaras Subterráneas CALLE 4 con CARRERA 13 CALI.**

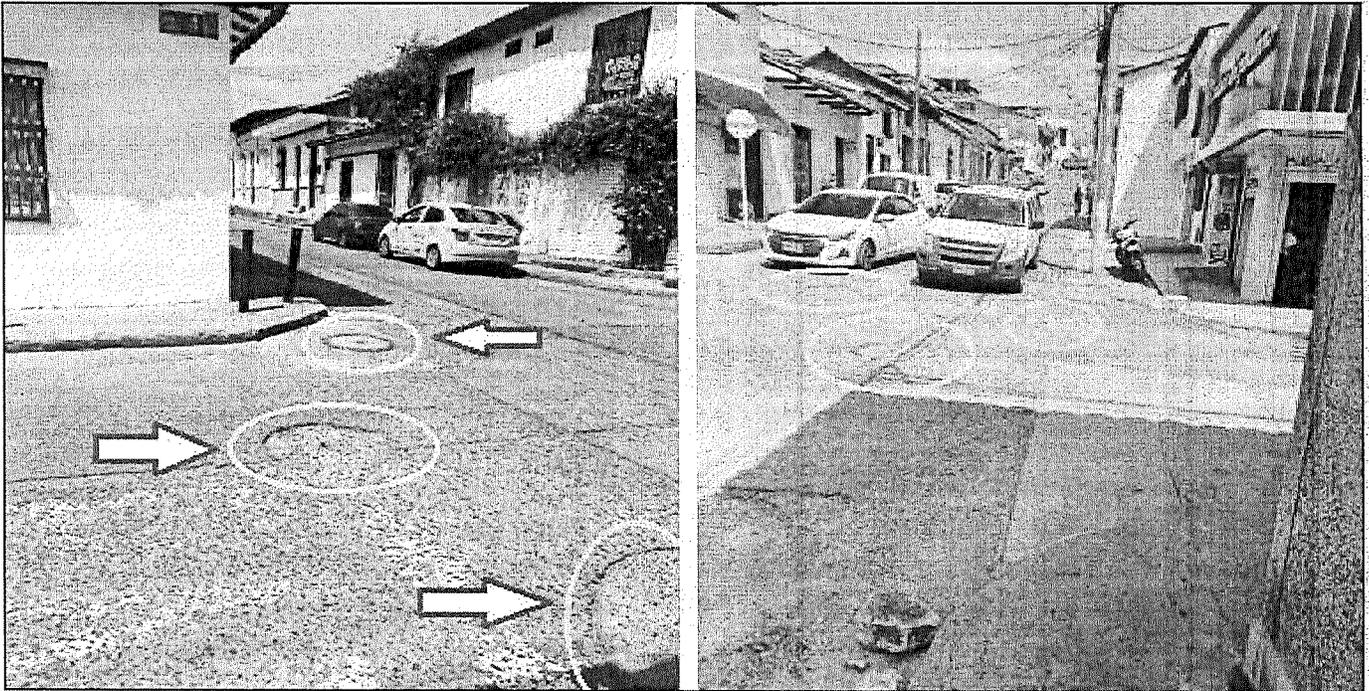
Se realiza revisión por parte del grupo de Canalización de la Red Subterránea de Energía de la Unidad de Mantenimiento, y **se confirma que las cámaras no pertenecen Al Sistema de Distribución de energía**, (Ver gráfico siguiente.)

Tal como se precisa en el escrito de la demanda. “...sufrió una caída al introducir su pie en la tapa de registro de alcantarillado (redonda) ubicada en dicho sector.” (Sic apartes del Texto.) Se procedió a verificar toda la infraestructura hasta comprobar que No existen cámaras Subterráneas de redes de Energía del EMCALI.
