SEÑORES  
MAGISTRADOS  
TRIBUNAL ADMINISTRATIVO DE VALLE DEL CAUCA  
E. S. T.

RADICACIÓN: 76001-33-33-006-2017-00275-02  
MEDIO DE CONTROL: REPARACIÓN DIRECTA  
DEMANDANTE: FHANOR GRUESO CAMPO Y OTROS.  
DEMANDADOS: EMPRESA DE ENERGÍA DEL PACÍFICO EPSA S.A. ESP, HOY CELSIA COLOMBIA S.A. Y MUNICIPIO DE FLORIDA VALLE.

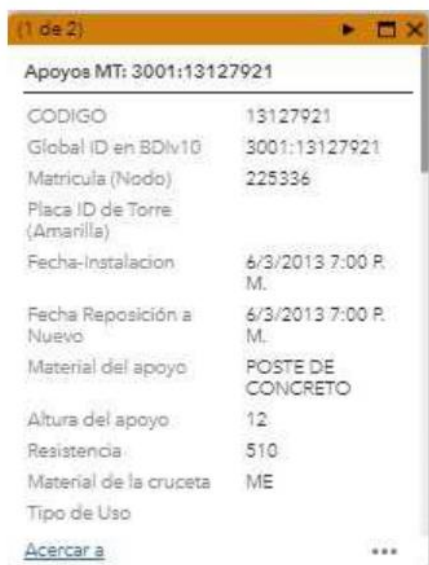
*“Se copia pantallazo reporte del Sistema BDI de la compañía, mediante el cual se certifica la fecha de instalación de la red de energía ubicada en la dirección indicada en su petición.”*

De acuerdo con el pantallazo anterior, del sistema BID de la EMPRESA DE ENERGÍA DEL PACÍFICO (HOY CELSIA COLOMBIA S.A. E.S.P.), las redes eléctricas ubicadas en la Carrera 10 No. 8ª-21 barrio la Cabaña del municipio de Florida Valle del Cauca, fueron instaladas el día 6 de marzo del año 2013. Teniendo en cuenta que el accidente producto del cual resultó lesionado el señor FHANOR GRUESO CAMPO, ocurrió en el año 2015, cuando se estaban realizando labores de construcción en el cuarto piso de dicho inmueble, se tiene entonces que las redes eléctricas son preexistentes a la ampliación de dicha construcción y adición de una nueva planta.

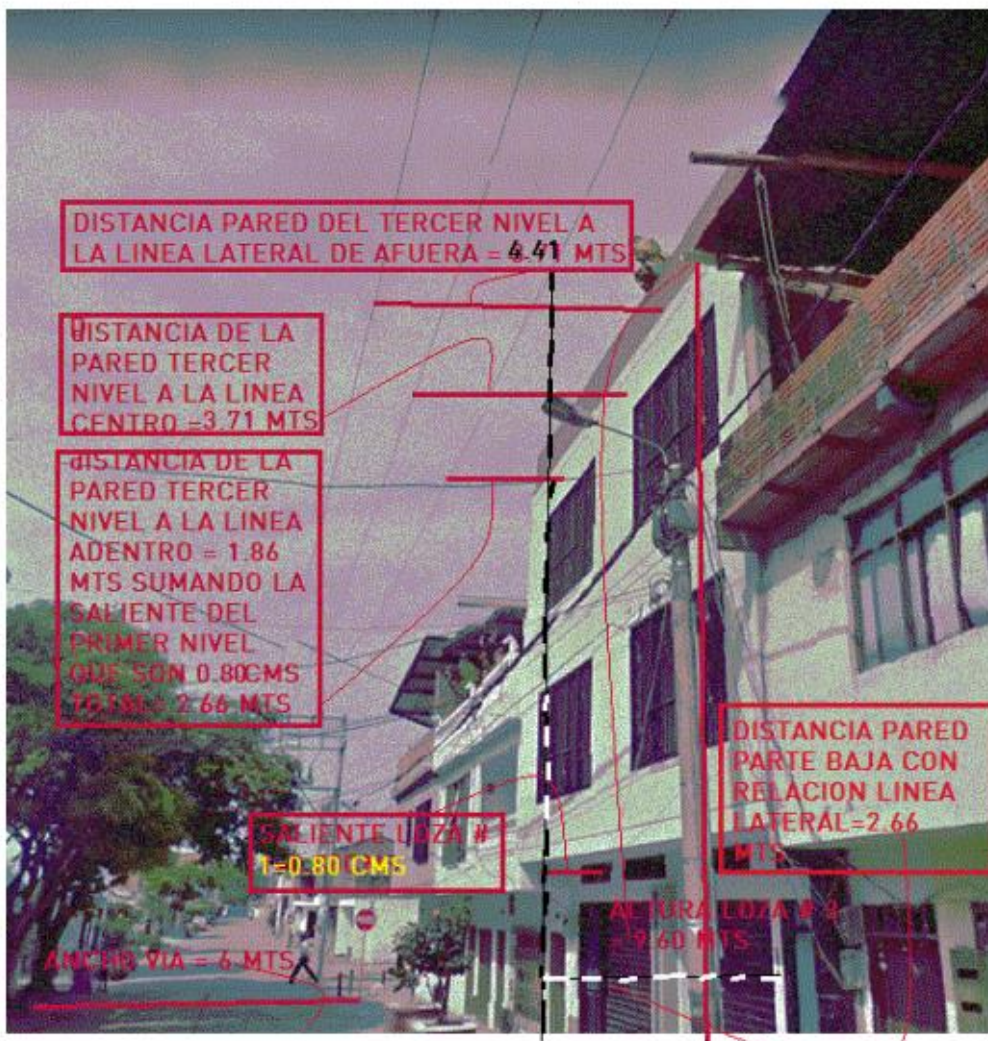
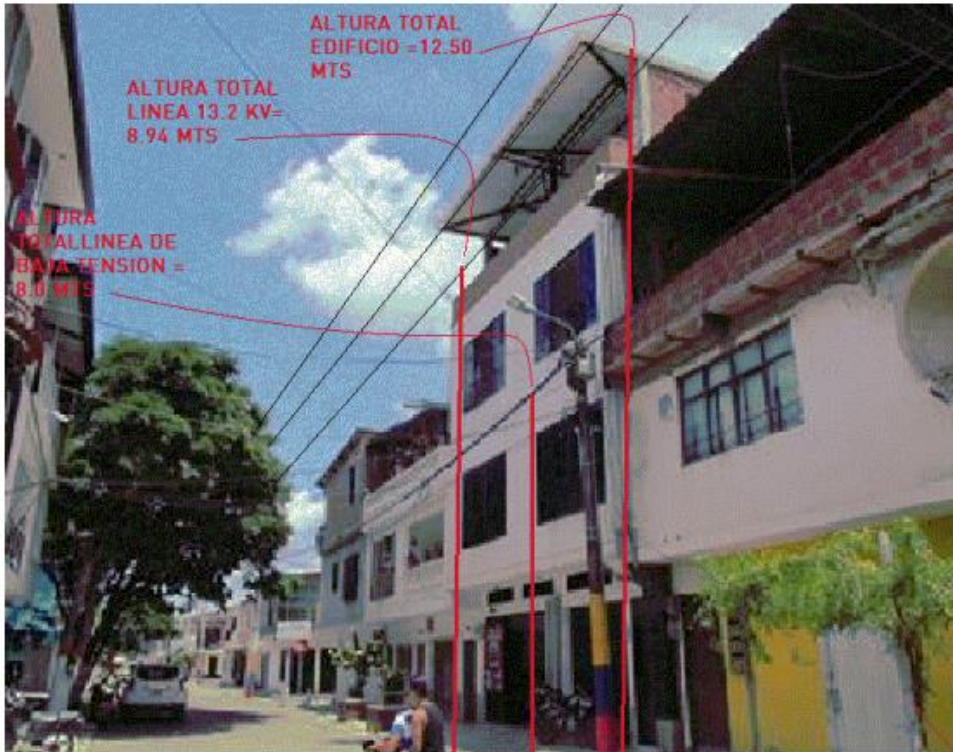
Igualmente, en el INFORME realizado por EPSA S.A. E.S.P., se incluyeron unas fotografías del inmueble en el cual ocurrió el accidente, en el cual se registraron las distancias existentes, entre el inmueble ubicado en la Carrera 10 No. 8ª-21 barrio la Cabaña del municipio de Florida Valle del cauca y las redes eléctricas propiedad de EPSA.

De acuerdo con las anteriores imágenes, tenemos que, la edificación en la que ocurrió el accidente del señor FHANOR GRUESO, tiene 4 pisos (terraza), respecto del primer piso, existe una distancia de 2,66 metros, cumpliéndose de esta forma, la distancia reglamentaria establecida por el RETIE. Igualmente, se observa que la edificación presenta una saliente de 0.80 centímetros, lo cual alteró la distancia de seguridad, acortándola hasta 1.86 metros.

De lo anterior, se concluye que, fue la edificación, la que se acercó a la red eléctrica, disminuyendo la distancia de seguridad reglamentaria establecida en el RETIE.

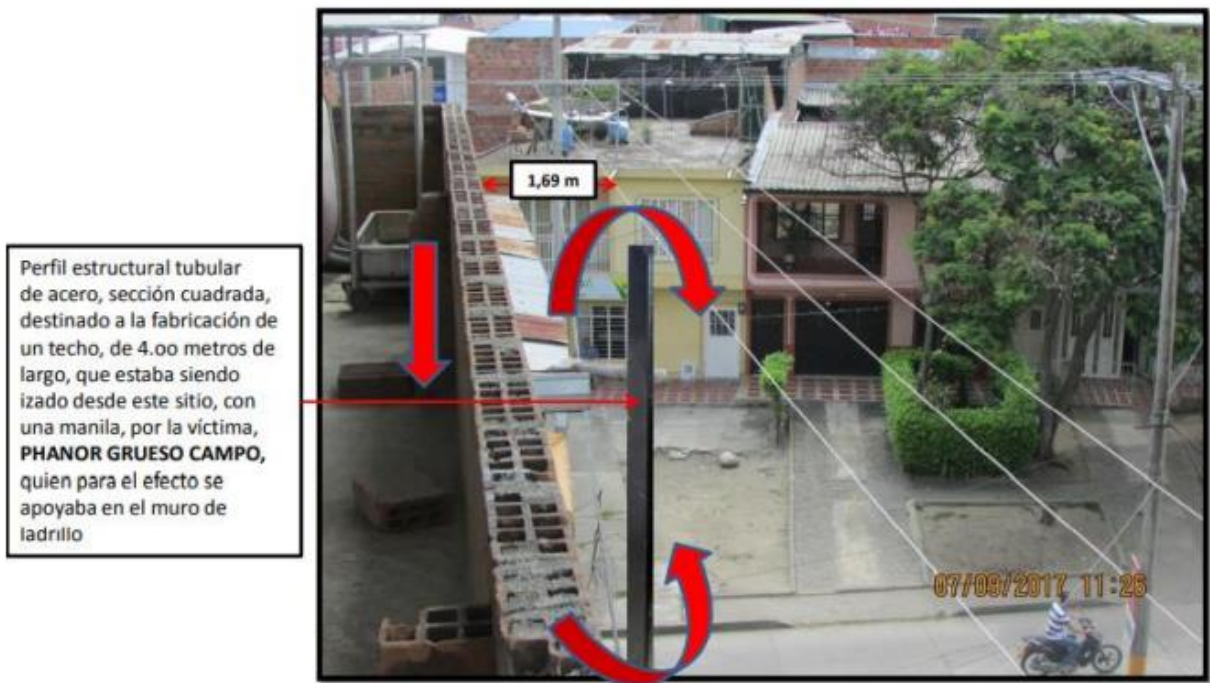
*El levantamiento topográfico demuestra que la menor distancia horizontal entre el conductor más próximo a la fachada del inmueble y la fachada de la terraza es de 1,69 metros, sustancialmente inferior al mínimo establecido en el Reglamento Técnico de Instalaciones Eléctricas – RETIE – 2013, que es de 2,30 m.*

La siguiente imagen, está contenida en el DICTAMEN PERICIAL:

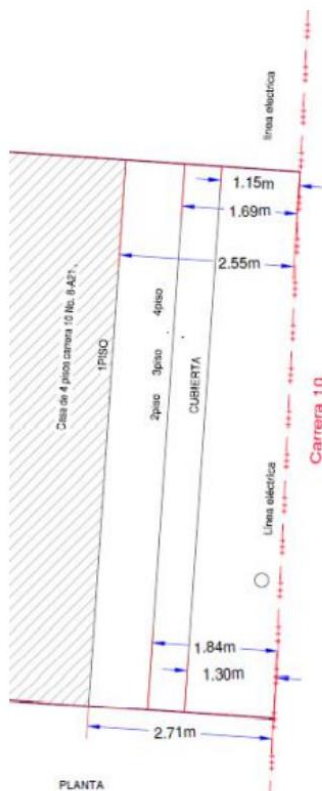
Se incluyó el siguiente levantamiento topográfico de la vivienda en la cual ocurrió el accidente eléctrico:

De acuerdo con el levantamiento topográfico de la vivienda en la cual ocurrió el accidente del señor FHANOR GRUESO CAMPO, respecto del primer piso del inmueble, existe una distancia de 2,55 metros respecto de las redes eléctricas, cumpliéndose, de esta forma, la distancia reglamentaria establecida por el RETIE. La distancia entre el segundo piso y la red, es de 1,84 metros, y respecto del tercer y cuarto piso, es de 1,66 metros.

A pesar que es evidente que la edificación tiene una saliente, que fue precisamente la que disminuyó la medida de seguridad entre la vivienda y las redes eléctricas propiedad de EPSA S.A. E.S.P., el señor perito no la menciona, ni atribuye responsabilidad al propietario de la edificación, quien irregularmente acortó dicha distancia de seguridad.
