Radicación: 76-111-31-03-001-2020-00064-00

Referencia: solicitud para que se acepte pruebas de oficio
Demandante: Luis Arturo Castaño Arango y Ana Delia Obando Bermúdez
Demandado Jorge Alberto Vélez Zapata y Otros.
Radicación: 76-111-31-03-001-2020-00064-00

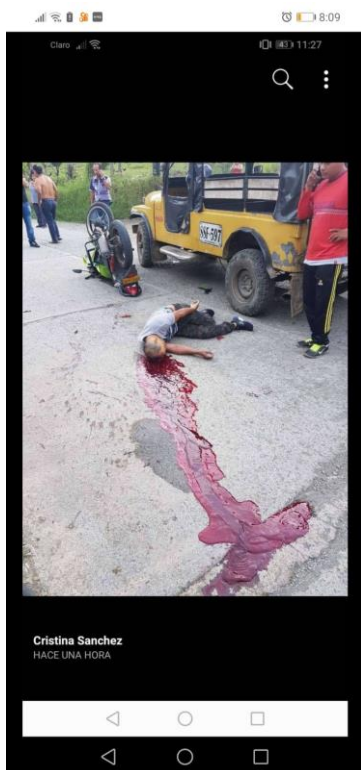
1. En la fotografía se observan que existe un charco de gasolina que esta en la parte inferior de la imagen junto a la sangre de la víctima y un rastro de la misma que llega hasta la posición de la moto que se encuentra en una posición inusual que no se puede explicar y contradice la hipótesis planteada en el informe de transito.

Véase la imagen la cual es objeto de mi solicitud que cual plasma o deja en evidencia una actuación sospechosa y que apunta a que la responsabilidad es del conductor.

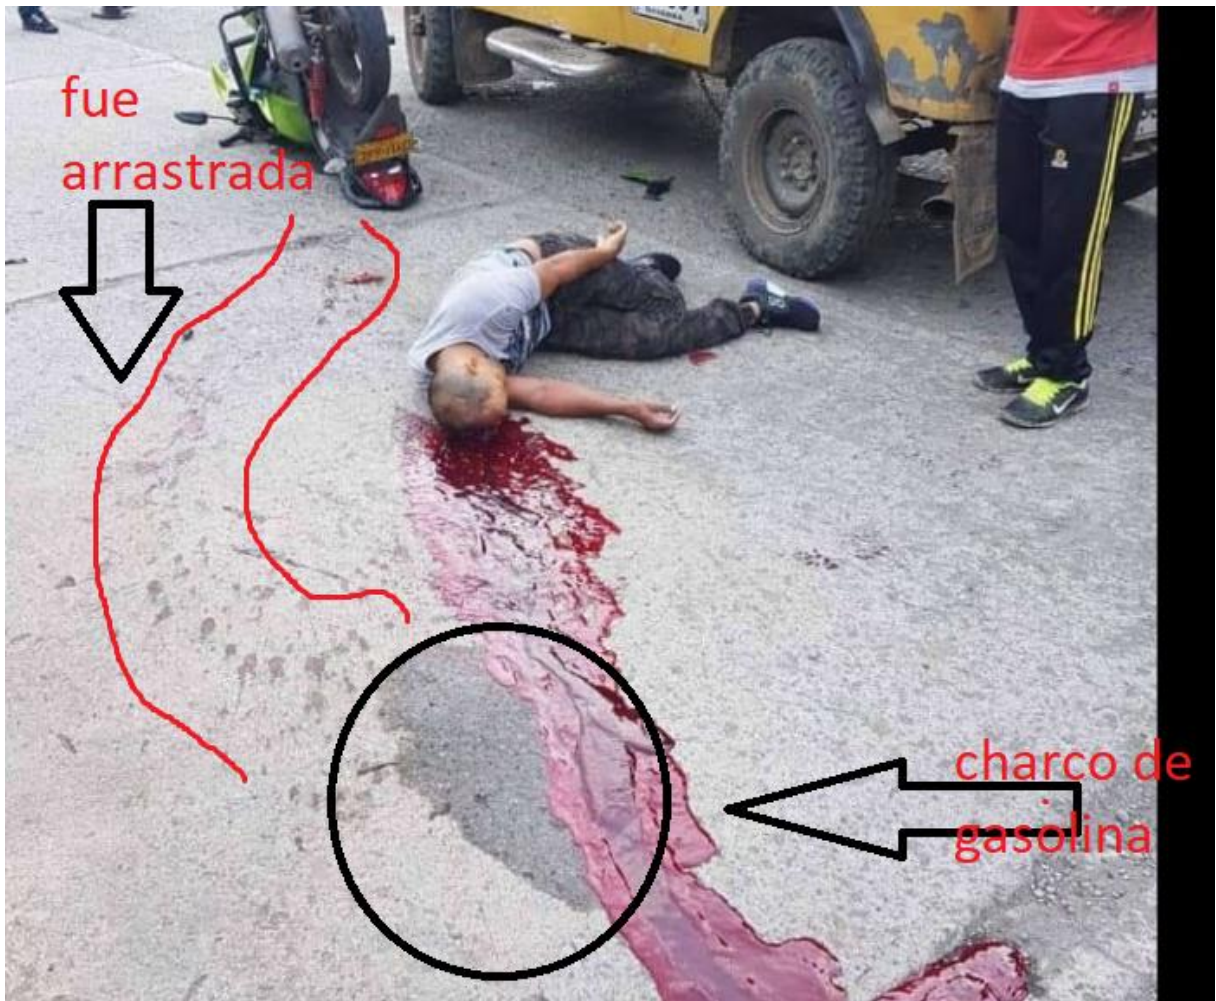
Me permite señalar algunos aspectos que se ven en la fotografía y que no aparecen en el informe de tránsito como son el charco de gasolina que se encuentra en dos lugares diferentes a los de la posición de la moto y que evidencian que esta fue movida

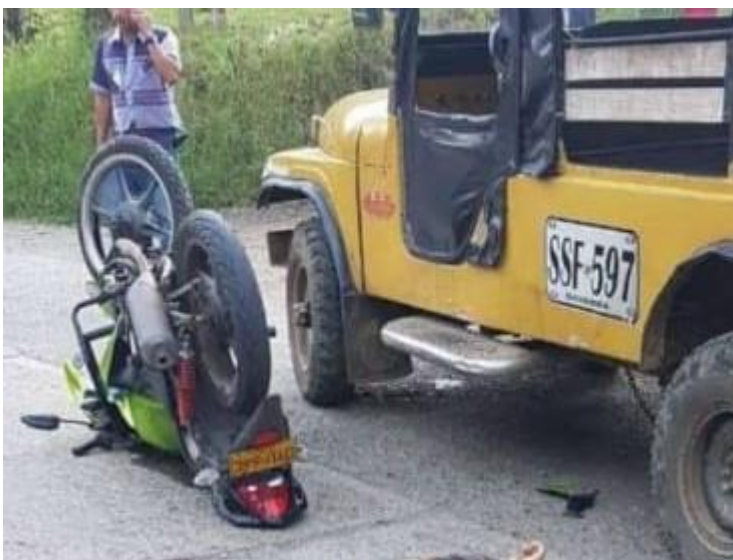
Otro hecho que no se evidencia en el informe de tránsito y que aparece en la fotografía es la posición extraña de la motocicleta en la cual se indicó “volcamiento total” pero al realizar el croquis o levantamiento se debía recolectar información geométrica, gráfica y literal detallada de los indicios encontrados en una escena, que permitan fijar, localizar e identificar la evidencia física, pero se omitieron detalles muy relevantes que en las imágenes se observan con respecto a la ubicación de la moto, la posición de la misma si olvidar los rastros de las partes de la moto que no aparecen esparcidas por el lugar teniendo en cuenta lo estrepitoso del accidente, no se dice nada de la ubicación del cuerpo.

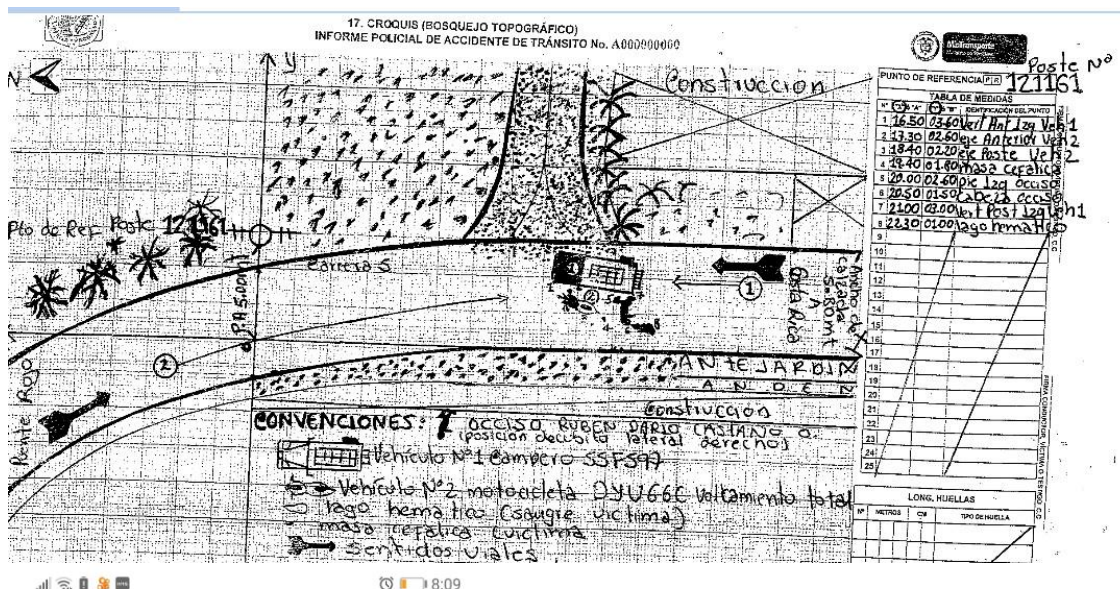
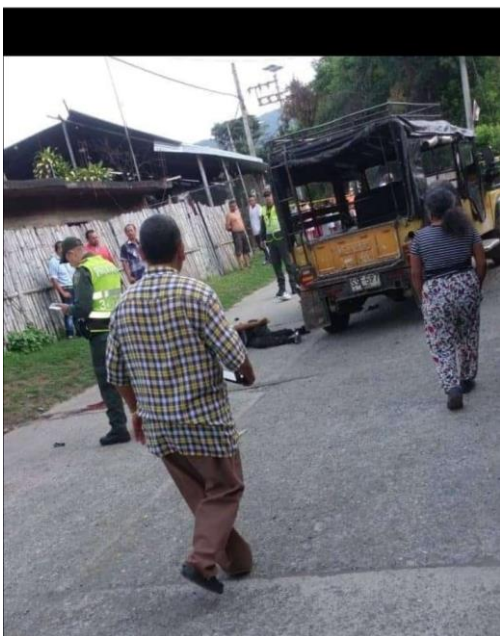
Del croquis se observa el conductor del camión tenía suficiente rango de visibilidad para ver al motociclista y poder esquivarlo de ser necesario, además se puede ver en la fotografía que el conductor en su llanta trasera está saliendo del carril que corresponde al tránsito normal de la víctima contradiciendo en todo las hipótesis planteadas relacionadas con los hechos de la parte demandada Jorge Alberto Vélez Zapata.
