Radicación: 76001-33-33-016-2021-00193-00
Demandante: José Arbey Arango Martínez y otros
Demandado: EMCALI EICE ESP y Distrito de Santiago de Cali
Medio de control: Reparación directa.
Acto procesal: **Contestación de la demanda.**

ASUNTO. INFORME TECNICO – Email del 14/05/2022. Siniestro por electrización
Afectado: JOSE ARBEY ARANGO MARTINEZ.
Dirección: Carrera 93 Oeste # 137 – B/ Alto Jordán de Cali.
Fecha Siniestro: 22 de diciembre de 2020.

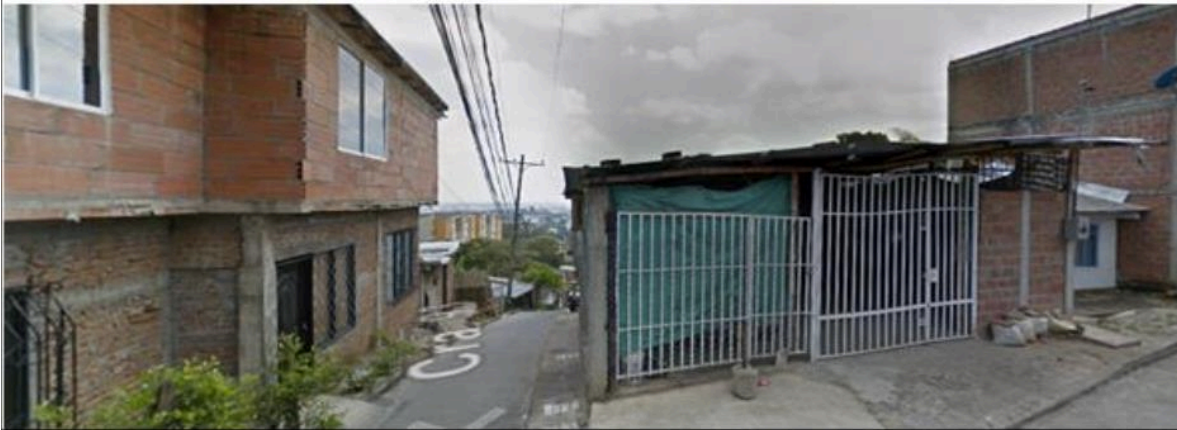
Foto Google Enero 2019. Cra 93 # 2 Oes Esquina

Para el caso particular, se puede observar que el predio esquinero de la Cra 93 con calle 2 Oeste en el año 2019 mes de enero, conservaba la distancias de seguridad con respecto a la red de media tensión pero en años posteriores se modificó la construcción levantando una pared para un segundo piso, acercándose peligrosamente a la red, disminuyendo la distancia RETIE, lo que sugiere una saliente de la edificación, caso que debe intervenir Planeación Municipal y las Curadurías Urbanas.

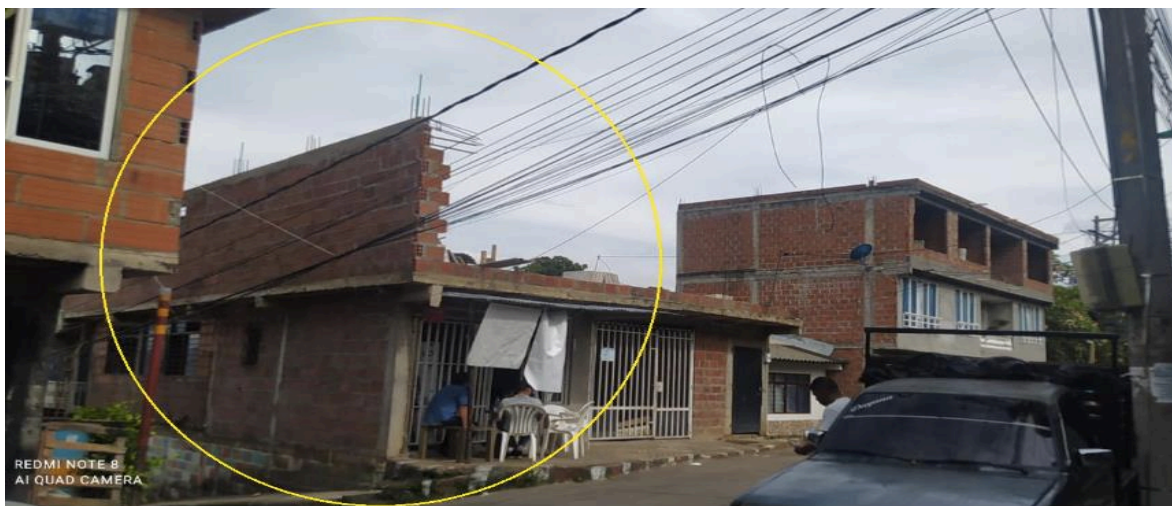
Carrera 93 con Calle 2 Oeste B/ Alto Jordán – Predio del supuesto. Foto 2021. No. 1

Sobre la infraestructura eléctrica del sector. La Unidad de Mantenimiento de Energía de EMCALI EICE, informó que la infraestructura eléctrica del sector de la Carrera 93 Oeste No. 2 Oeste del Barrio Alto Jordán, se surte del servicio de energía a través del circuito de distribución NAPOLES (Cód. 1606), de la Subestación Meléndez (Cód. 16) propiedad de EMCALI. EICE. ESP, Nodo 2389819 - 5073723 redes en el nivel de tensión II (13,2 Kv); en posteadura de 12 m x 510 Kg; configuración cruceta centro, conductores en cable desnudo de aluminio, ACSR.# 2; infraestructura que fue desarrollada para prestar el servicio de acuerdo a los diseños proyectados para distribución de energía en perímetro urbano, con topografía y uso de espacio público limitado debido al desarrollo

habitacional irregular, postes hincados en la zona destinada para los servicios públicos en aceras o andenes.

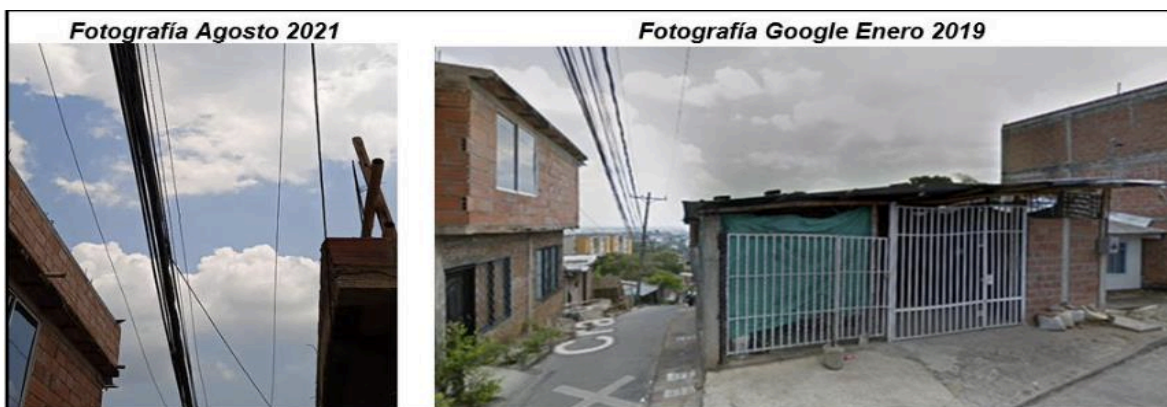
Sobre las distancias de seguridad. Informó la Unidad de Mantenimiento de Energía, que de acuerdo a las medidas tomadas en el sitio, referidas a distancias de seguridad respecto a las redes de media tensión, se puede observar claramente que el inmueble corresponde a una edificación de dos (02) pisos en construcción, con salientes en plancha y pared del segundo piso, quedando con una distancia desde la fachada superior del segundo piso, donde se levanta una pared o muro a 1.20 mts a la red de energía más cercana, **disminuyendo la distancia de seguridad establecida por el Reglamento técnico de Instalaciones eléctricas RETIE.**

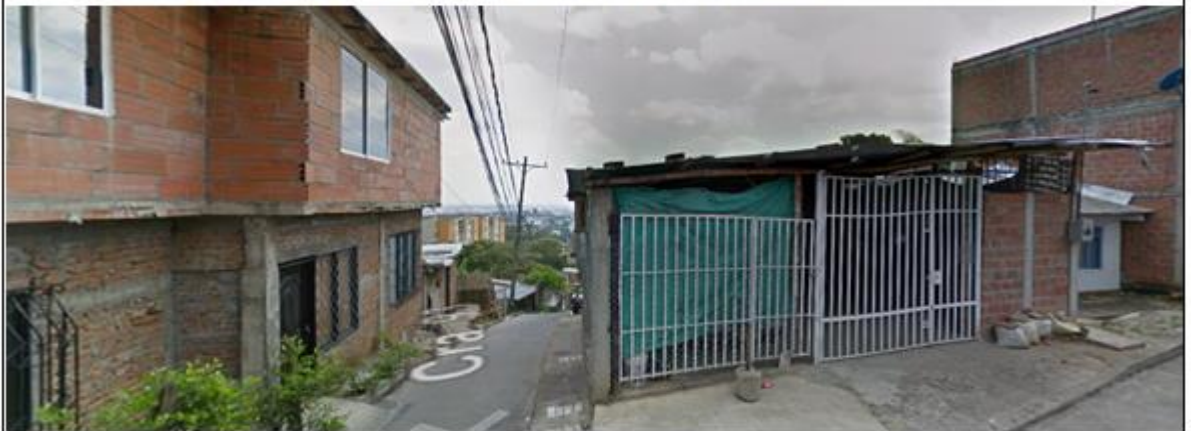
Foto Google Enero 2019. Cra 93 # 2 Oes Esquina

Para el caso particular, se puede observar que el predio esquinero de la **Cra 93 con calle 2 Oeste** en el año 2019 mes de enero, conservaba la distancias de seguridad con respecto a la red de media tensión pero en años posteriores se modificó la construcción levantando una pared para un segundo piso, acercándose peligrosamente a la red, disminuyendo la distancia RETIE, lo que sugiere una saliente de la edificación (**No hay paramentos**) caso que debe intervenir Planeacion Municipal y las Curadurías Urbanas.

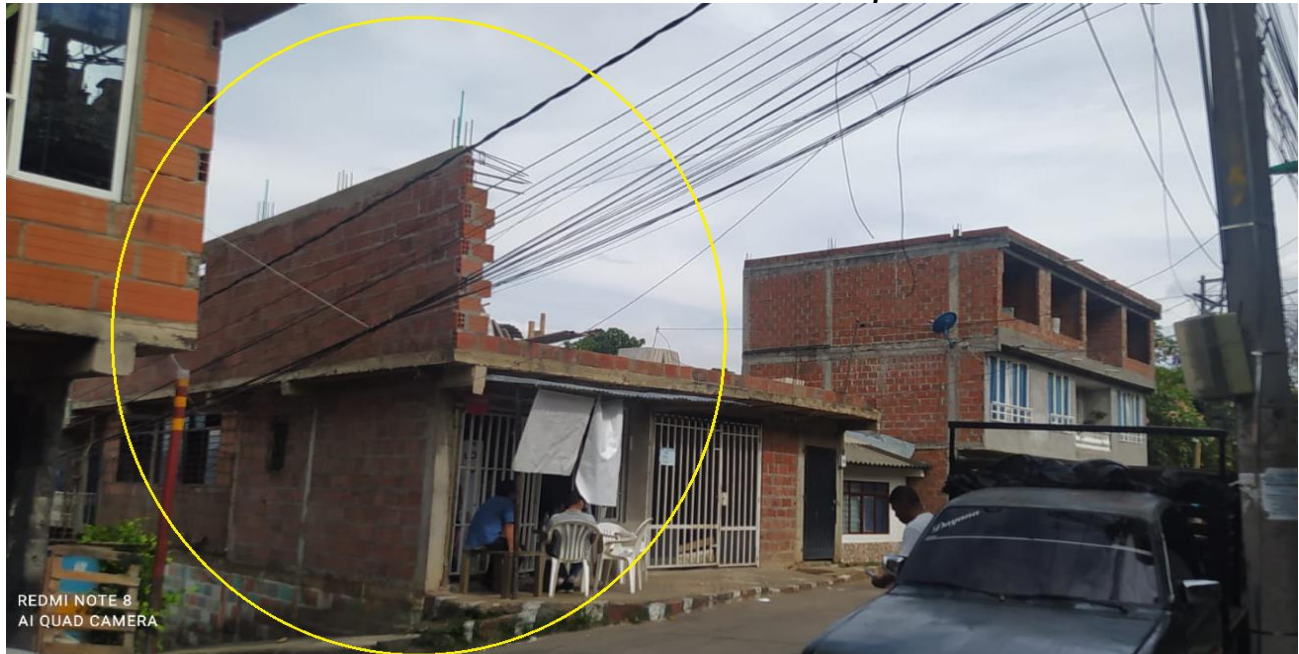
Carrera 93 con Calle 2 Oeste B/ Alto Jordán – Predio del supuesto. Foto 2021. No. 1

Sobre la Infraestructura eléctrica del sector. La infraestructura eléctrica del sector de la **Carrera 93 Oeste No. 2 Oeste B/ Alto Jordán de Cali**, se surten del servicio de energía a través del circuito de distribución NAPOLES (Cód. 1606), de la Subestación Meléndez (Cód. 16) propiedad de EMCALI. EICE. ESP, Nodo 2389819 - 5073723 redes en el nivel de tensión II (13,2 Kv); en posteadura de 12 m x 510 Kg; configuración cruceta centro, conductores en cable desnudo de aluminio, ACSR.# 2; infraestructura que fue desarrollada para prestar el servicio de acuerdo a los diseños proyectados para distribución de energía en perímetro urbano, con topografía y uso de espacio público limitado debido al desarrollo habitacional irregular, postes hincados en la zona destinada para los servicios públicos en aceras o andenes.

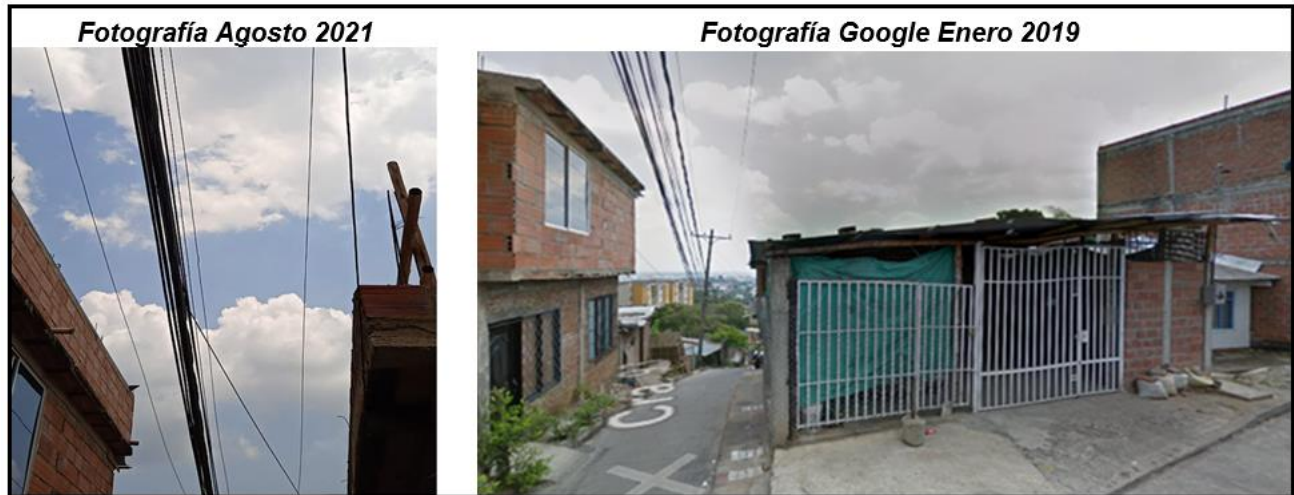
Sobre las distancias de seguridad. De acuerdo a las medidas tomadas en el sitio, referidas a distancias de seguridad respecto a las redes de media tensión, se puede observar claramente que el inmueble corresponde a una edificación de Dos (02) pisos en construcción, con salientes en plancha y pared del segundo (2º) piso, quedando con una distancia desde la fachada superior del 2º piso, donde se levanta una pared o muro a 1.20 mts a la red de energía más cercana, disminuyendo la distancia de seguridad establecida por el Reglamento técnico de Instalaciones eléctricas RETIE. **(Ver registro Grafico siguiente.)**
