Manizales, Caldas, Junio 18 de 2.025

| <b>RADICACIÓN:</b> | 17-001-33-33-002-2019-00225-00 |

**Referencia: FORMULACIÓN ALEGATOS DE CONCLUSIÓN.**

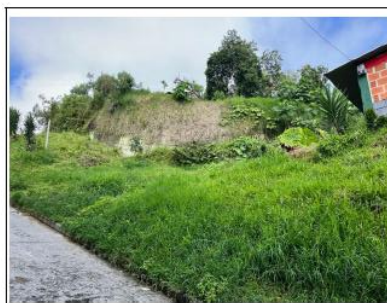
*Foto 1. Talud objeto del siniestro en el mes de enero de 2017.*

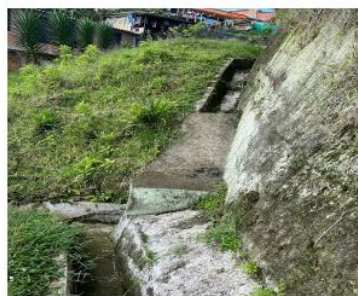
*Foto 2. Talud estabilizado con pantalla en concreto, canal colector de aguas en su base.*

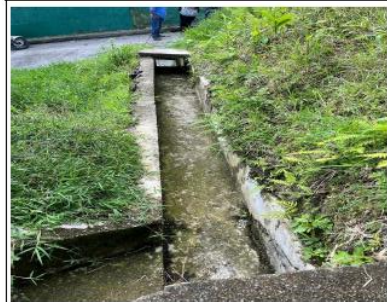
*Foto 3. Entrega de las aguas del canal sobre la vía, calle 5C, que recibe a través del alcantarillado.*

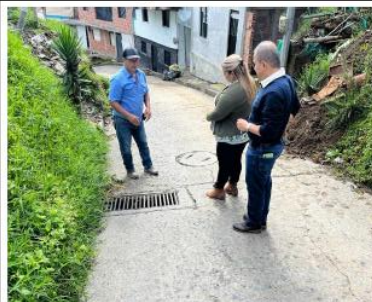
*Foto 4. Vía calle 5C completamente pavimentada, con imbornales en perfecto estado.*

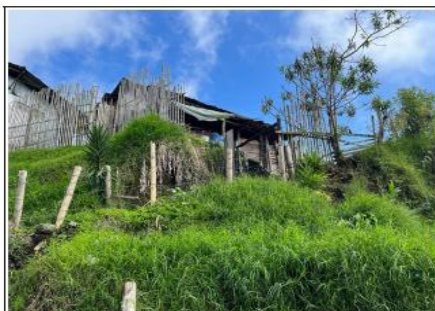
*Foto 5. Parte superior del talud con existencia de construcciones habitadas.*

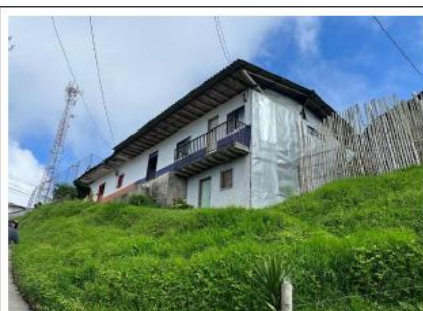
*Foto 6. Parte superior del talud con construcciones tipo viviendas, habitadas.*

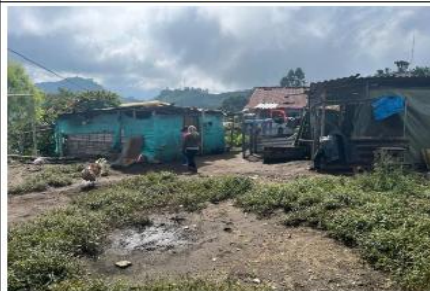
*Foto 7. Terrenos de la corona del talud, contruidos y habitados, con patios descubiertos.*

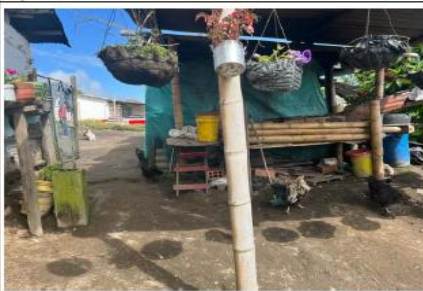
*Foto 8. Terrenos en la corona del talud, desnudos y con proliferación de variedad de animales domésticos.*

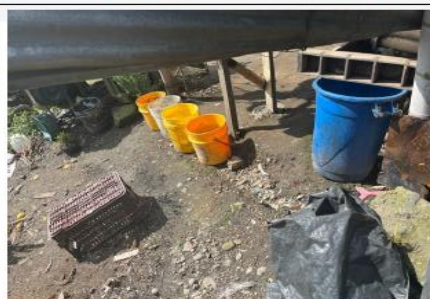
*Foto 9. Los patios de las viviendas en la corona del talud no poseen revestimientos y los techos no presentan sus respectivos canales y bajantes, por lo que la incidencia de las aguas lluvias sobre el suelo es evidente.*

2. En la corona existen construcciones habitadas, tipo viviendas, con patios desnudos que dan hacia el talud del siniestro, y con carencia de los más mínimos sistemas de captación, conducción y entrega de aguas adecuados, incluso, con techos desprovistos de canales y bajantes para conducir las aguas lluvias adecuadamente, situación que, sumado a la dedicación al pastoreo de animales domésticos sobre la corona de este talud, favorece la estanqueidad, infiltración y posterior erosión de estos suelos.

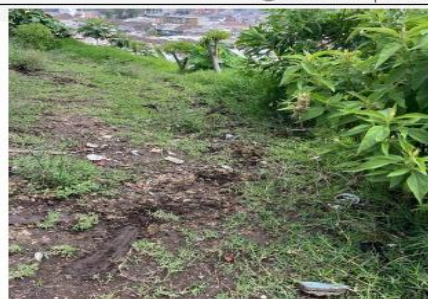
*Foto 10. Las incidencias del caminar de los animales domésticos sobre el suelo desnudo en la corona del talud, es latente, que convierten la corona del talud en una zona de recarga.*

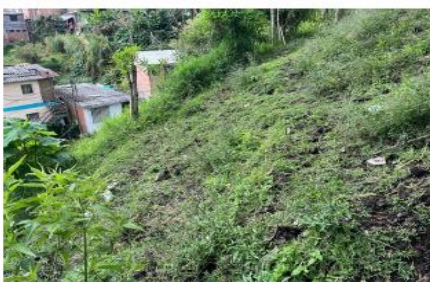
*Foto 11. Son evidentes las señales de erosión en la parte superior del talud, dado por la falta de un sistema de manejo de aguas de escorrentía, superficiales y sub superficiales adecuados.*

Luego de realizada la inspección visual a predios del talud en cuestión, se puede concluir que los deficientes mecanismos de estabilización en la ladera, beneficiado con las aguas de infiltración, son generadores de cárcavamientos, erosión y posteriores deslizamientos. El detonante principal de estos eventos son, sin duda, las fuertes lluvias presentadas en la región, aguas que caen sin control, sobre terrenos desnudos, de fuertes pendientes, conformados principalmente por cenizas volcánicas, muy permeables, que son suelos muy estables en estado seco, pero muy inestables ante el aumento de la humedad, favorecido, además, por la carencia de sistemas de captación, conducción y entrega de aguas adecuados, sobre taludes faltos de estructuras de contención apropiadas y con un uso del suelo (pastoreo), no muy recomendable para estas laderas.

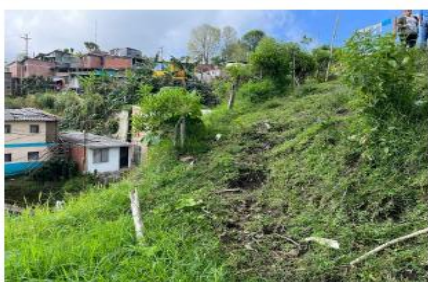
*Foto 12. Se advierte la necesidad de una zanja de coronación en la pantalla existente, para que se capten y manejen las aguas en la corona del talud, indicadores de su falta que son evidentes en el terreno.*
