JUZGADO 4 ADMINISTRATIVO ORAL DEL CIRCUITO DE CALI

RADICACIÓN: 76001-33-33-004-2022-00024-00

MEDIO DE CONTROL: REPARACIÓN DIRECTA.

DEMANDADO: EMCALI EICE E.S.P. Y DISTRITO ESPECIAL DE SANTIAGO DE CALI.

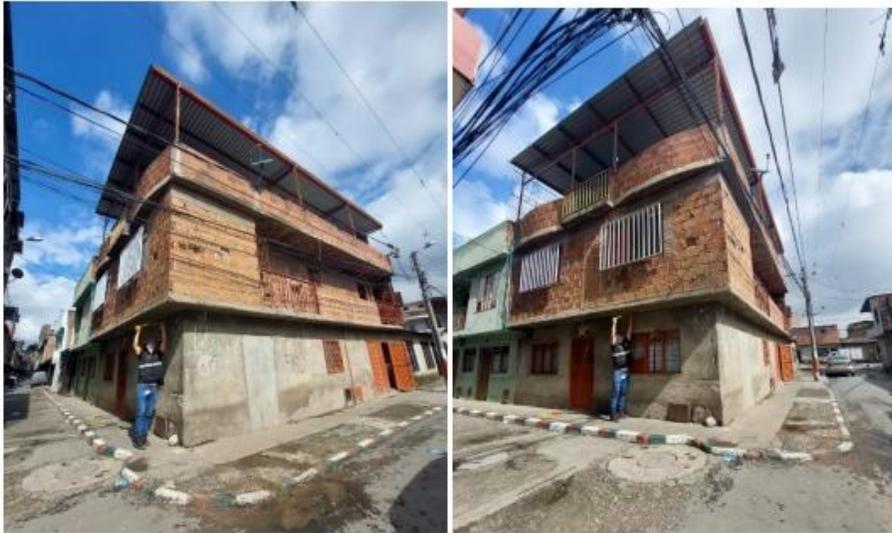
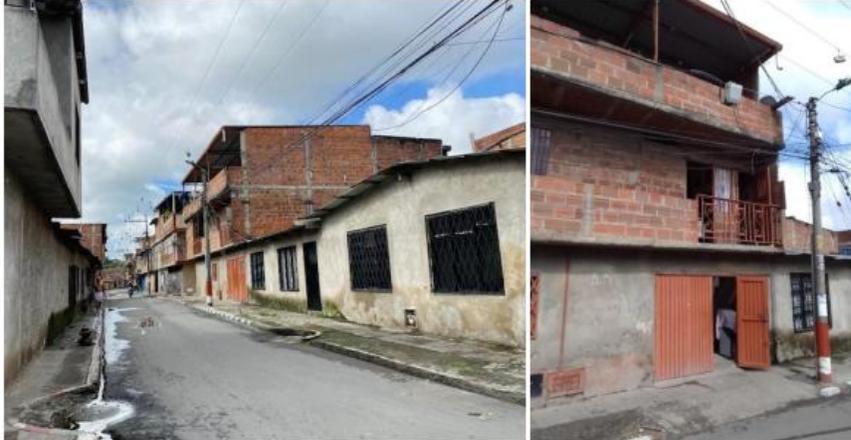
FOTOGRAFÍAS EXTERIORES DEL PREDIO

4. Los voladizos irreglamentarios generan distancias mínimas de la línea de construcción a las redes de energía de media tensión que cruzan frente al predio, sobre el andén de la vía Peatonal (Carrera 34), correspondiente a una distancia aproximada de 0.90 mts hasta la losa de tercer piso y elementos metálicos de la cubierta.

Arriba: Se observa edificación de 3 pisos, con voladizos sobre los andenes de ambas vías.
Abajo: Fotografía desde la Carrera 34, enfoque de la Edificación de 3 pisos y cuerdas de energía.

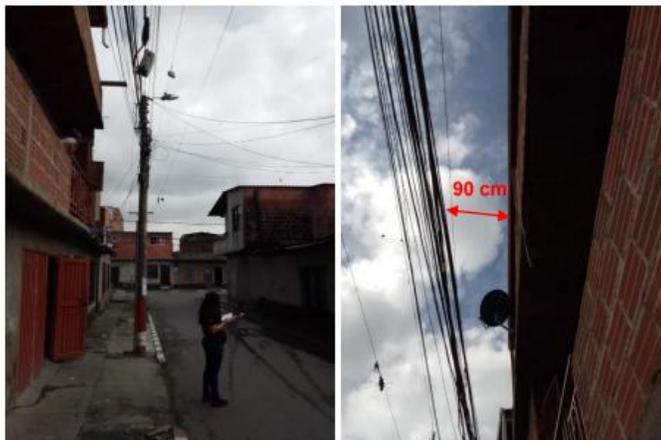
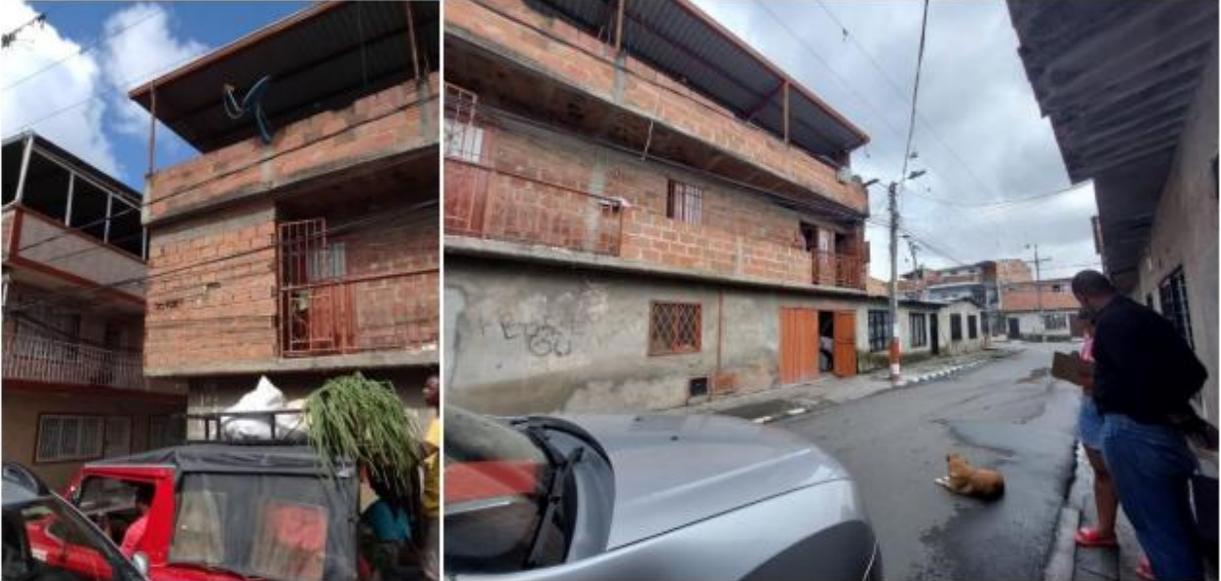
FOTOGRAFÍAS EXTERIORES DEL PREDIO

Arriba: Fotografía enfocando el espacio público y postes de energía con la construcción existente.
Abajo: Se observa edificación de 3 pisos de altura con voladizos sobre andén de la carrera 34.

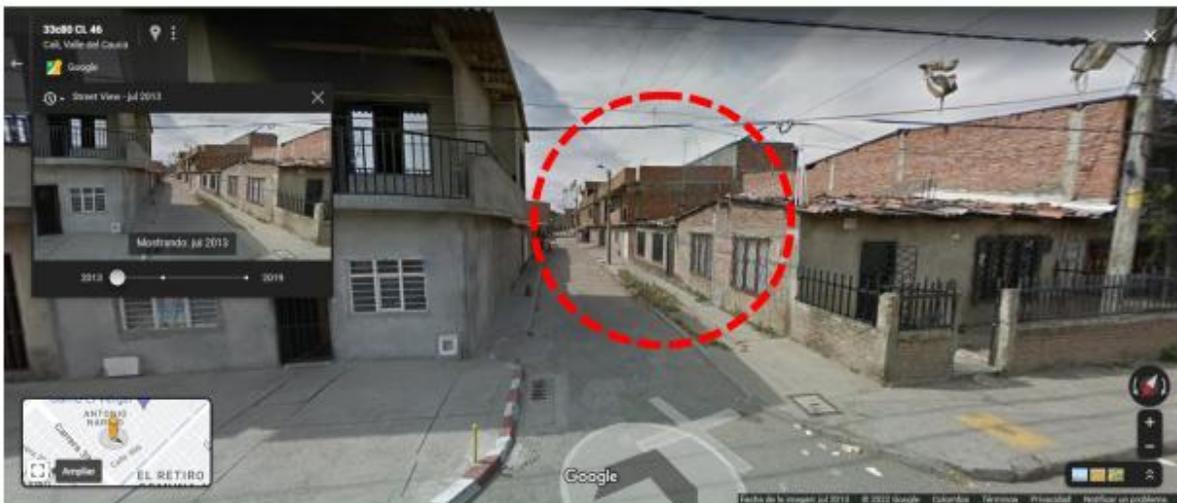
Enseguida se presenta registro cronológico de imágenes obtenidas a través del Google Street View, en donde se observa una construcción de 2 pisos de altura, en la cual se presume proceso constructivo de ampliación del 3er piso ejecutado en tiempo establecido entre julio de 2013 y enero de 2019.

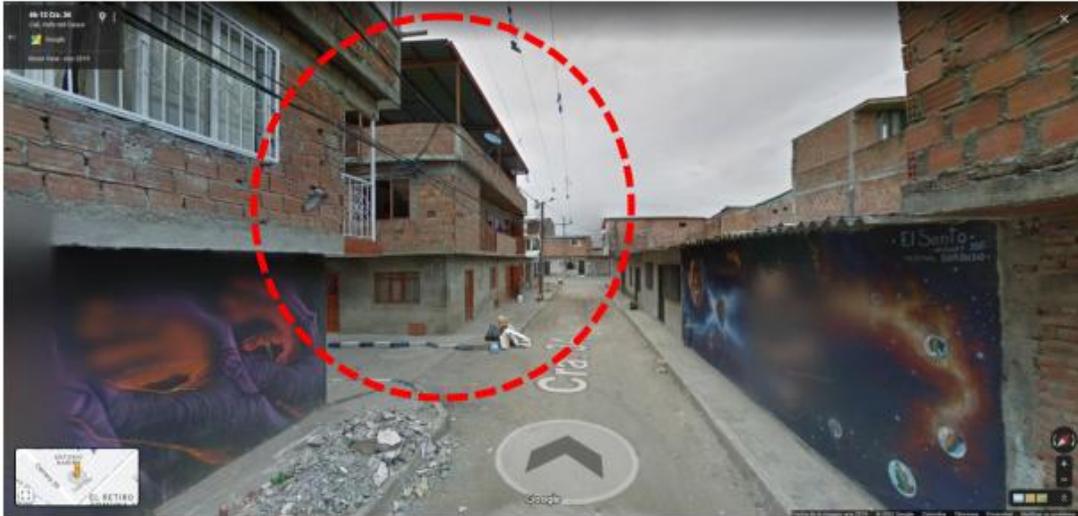
En la siguiente imagen de Google Street View correspondiente a enero de 2019, se evidencia la ampliación de una edificación de 2 a 3 pisos.

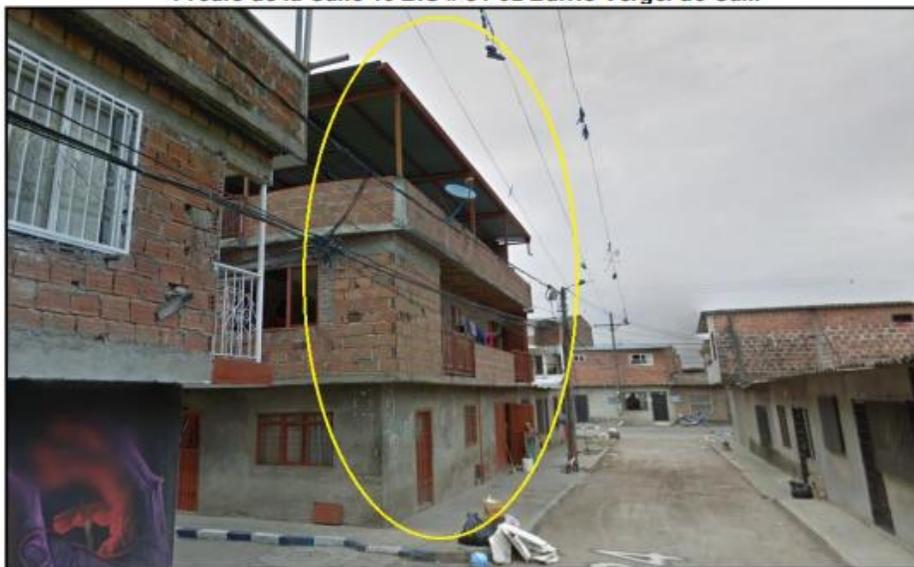
Predio de la Calle 46 BIS # 34-02 Barrio Vergel de Cali.

° Que el predio de la Calle 46 BIS # 34-02 Barrio Vergel de Cali, es un inmueble esquinero, construcción de tres (03) pisos, con voladizos de 50 cm en el segundo y 30 cm en el tercer piso, anden de 1:50 m e infraestructura instalada acorde a las normas de construcción de EMCALI, postes a 30 cm del borde de la acera y en la zona de4stinafda para servicios públicos

° Que se observa una posible vulneración de las distancias de seguridad, donde el predio presenta salientes superiores al 20% de total de anden, acercándose a la red de media tensión a distancias menores de 2,30 mts

° Que en dicho inmueble, aun dándose los espacios reglamentarios, el elemento adicional de la construcción (salientes en 2 y 3 pisos), disminuyeron en parte las distancias mínimas de seguridad, siendo en este caso inferior a 2,30 mts (Art. 13 RETIE.)
