EXPERTICIA TÉCNICA DE VEHICULOS
NÚMERO ÚNICO DE NOTICIA CRIMINAL

PLACA	H3Y222	MATRÍCULA	BOGOTA	TIPO	AUTOMOVIL	MODELO	2014
MARCA	CHEVROLET	LINEA	SONIC	CARROCERIA	SEDAN	SERVICIO	PARTICULAR
COLOR(ES)	PLATA CHAMPAN						
MOTOR	1ES 537313			GASOLINA	SI	DIESEL	GAS
CHASIS	3G1385CC7ES537313			SERIE	3G1385CC7ES537313		
DIMENSIONES DEL VEHICULO:							
LONGITUD	ALTO	ANCHO	DISTANCIA EJES		VOLADIZO RX		
CAPACIDAD PASAJEROS	4		CAPACIDAD CARGA				
TIPO DE CARGA (cuando el vehiculo se encuentra con esta)							
TRANSFORMACIONES	SI		NO				
CUAL(ES)							
MODIFICACIONES	SI		NO				
CUALES

PLACAS	CZG988	MATRÍCULA	BOGOTÁ	TIPO	AUTOMOVIL	MODELO	2009
MARCA	CHEVROLET	LÍNEA	AVEO	CARROCERÍA	COUPE	SERVICIO	PARTICULAR
COLOR(ES)	AZUL CORCEGA						
MOTOR	F16D306F9931C			GASOLINA	X DIESEL	GAS	
CHASIS	9GATJ29609B040233			SERIE	9GATJ29609B040233		
DIMENSIONES DEL VEHICULO:							
LONGITUD	ALTO	ANCHO	DISTANCIA EJES		VOLADIZO PC		
CAPACIDAD PASAJEROS	5		CAPACIDAD CARGA				
TIPO DE CARGA (cuando el vehiculo se encuentra con esta)							
TRANSFORMACIONES	SI		NO X				
CUAL(ES)							
MODIFICACIONES	SI		NO X				
CUALES

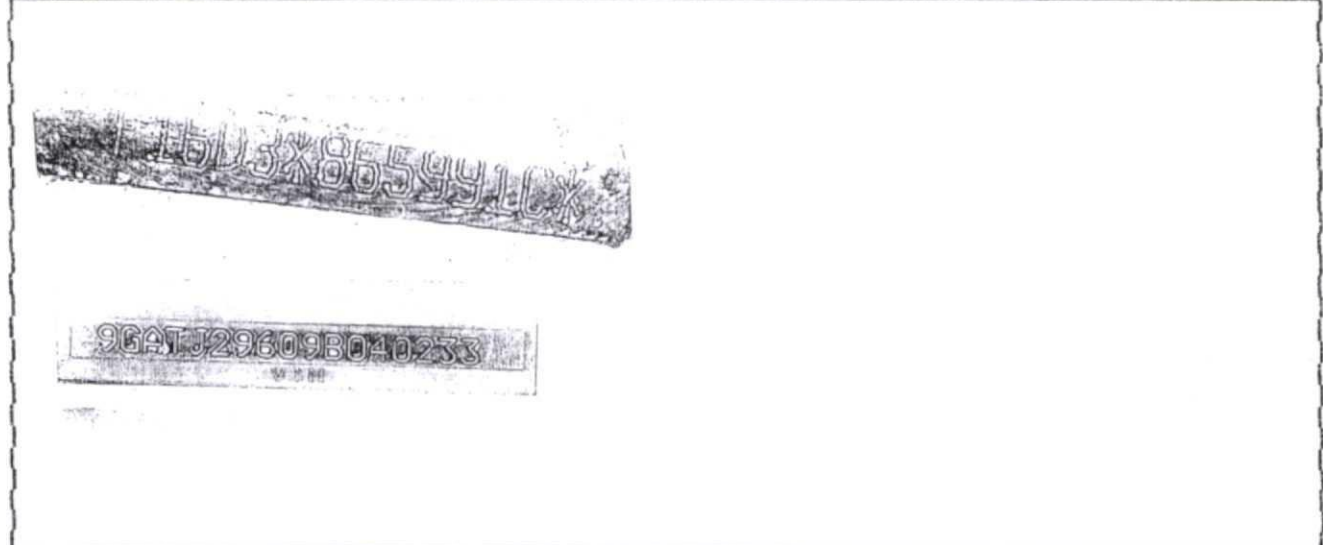
Al inspeccionar el automóvil este presenta una demostración de roce de color oscura en el tercio medio del costado derecho, la demostración de roce esta en forma horizontal, sobre el mismo costado se aprecian unas abolladuras y signos de abrasiones, en la rueda trasera derecha sobre el rin presenta adherencia de material ferroso de color blanco, en el lado derecho del parachoques trasero se aprecian unos signos de abrasiones, el sobre estribo derecho está desalojado y con signos de abrasiones, la llanta de la rueda delantera izquierda presenta ruptura en la parte externa el rin presenta ruptura, el guarda fango delantero izquierdo esta abollado en el tercio posterior y englobado en el tercio medio, la rueda delantera derecha presenta ruptura del rin con adherencia de material ferroso de color blanco, la llanta sin presión de aire, la tijera derecha esta doblada y con desplazamiento hacia la parte anterior, la avial derecha esta doblada, el guarda fango delantero derecho esta abollado con la incrustación de pasto, los soportes de la farola derecha están rotas, el automóvil presenta una deformación en la parte superior, la capota esta desalojada en la parte anterior y media por corte en la parte superior se aprecian signos de abrasiones en la parte interna sobre el paño se observan manchas de color rojo e incrustación de fibras pilosas de color negro, los parales de la carrocería parte anterior están desalojados por corte y también presentan abolladuras, los parales en la parte media presentan corte, la capo en la parte posterior esta doblada y con desplazamiento hacia la parte posterior y superior por acción de corte de los parales, la puerta delantera derecha esta doblada en la parte superior y con desplazamiento hacia la parte inferior, el vidrio de la misma esta roto así como también el vidrio del costado derecho.
