**Informe de Avance Obra Andalucía**  
**Fecha: 01 de marzo de 2022**

## INFORME FINAL DE SUPERVISIÓN TÉCNICA

### OBRA ANDALUCÍA – TORRE 3

**PERIODO:** AGOSTO 2016 – OCTUBRE 2018

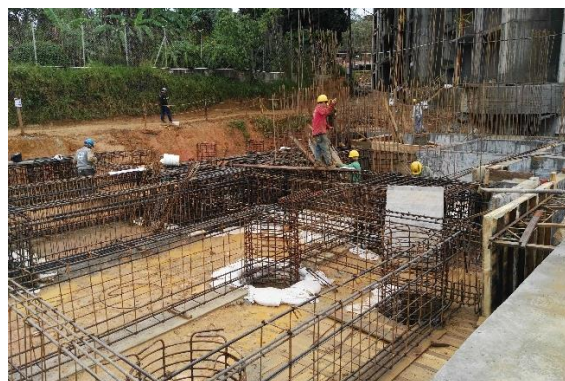
**Foto 1.** marzo de 2017, acero de refuerzo en vigas y dados de fundación de Torre 3.

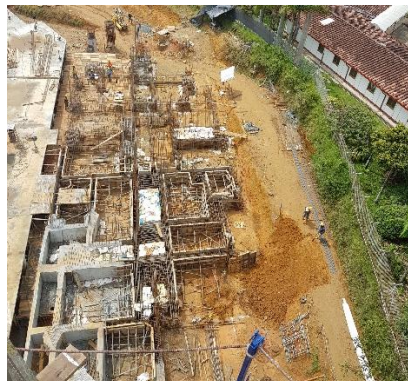
**Foto 2.** Vaciado de concreto en vigas y dados de fundación de Torre 3.

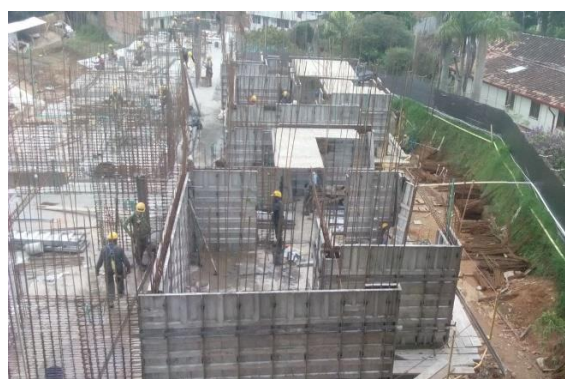
**Foto 2.** enero de 2017, inicio de estructura, muros confinados en el N1.

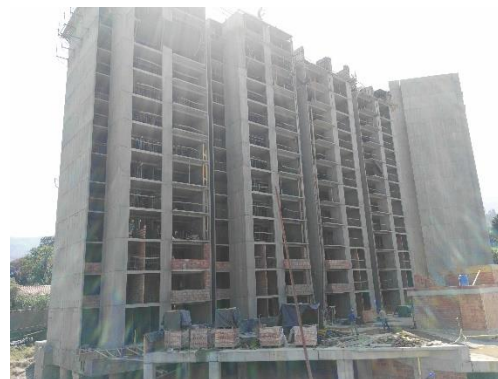
**Foto 3.** agosto de 2017, terminación de la estructura de Torre 3.

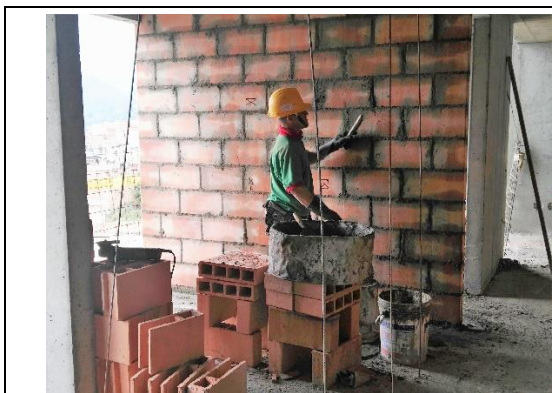
**Foto 4.** Mampostería interna en apartamentos, ladrillo perforación vertical

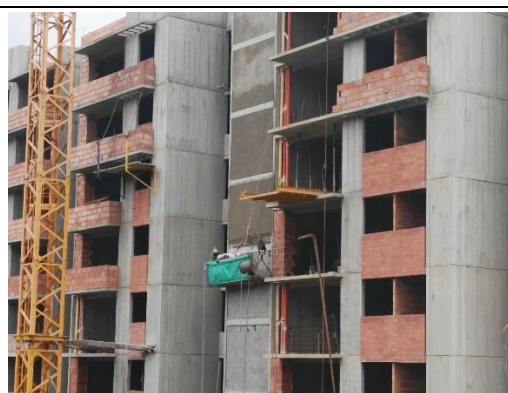
**Foto 5.** Terminación de mampostería e inicio de revocos en fachada.

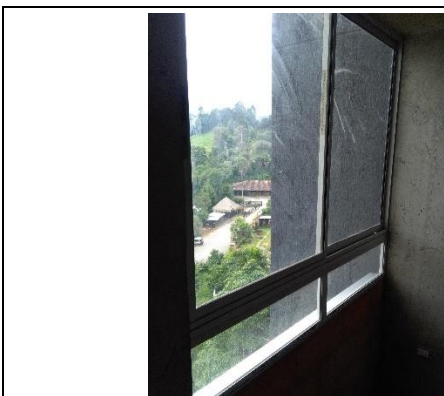
**Foto 6.** Revisión de anclajes y estabilidad de ventanería instalada en Torre 3.

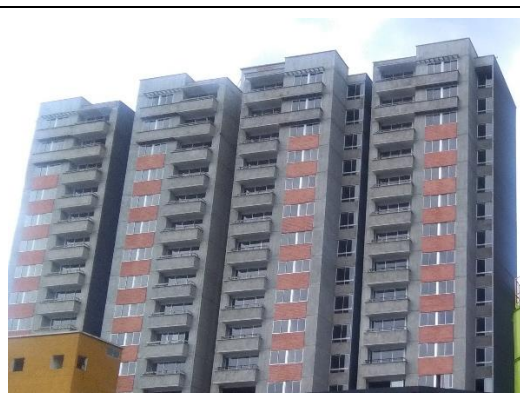
**Foto 7.** Instalación de ventanas y puertas vidrieras terminadas en fachadas.

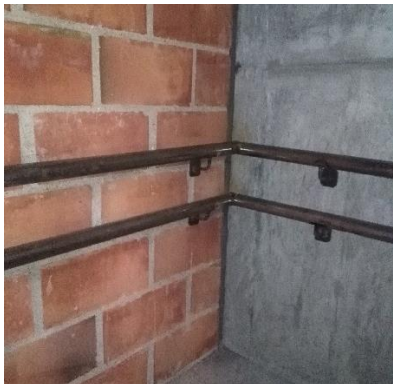
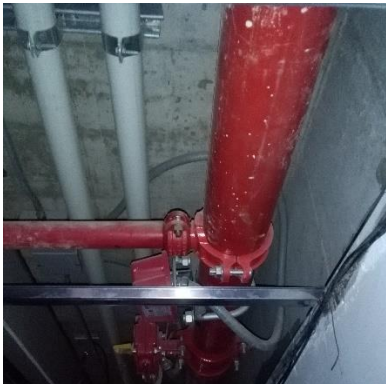
<p><b>Foto 8.</b> Pasamanos doble en tacos de escalas de Torre 3.</p>	<p><b>Foto 9.</b> Instalación de la red contra incendios en Torre 3.</p>

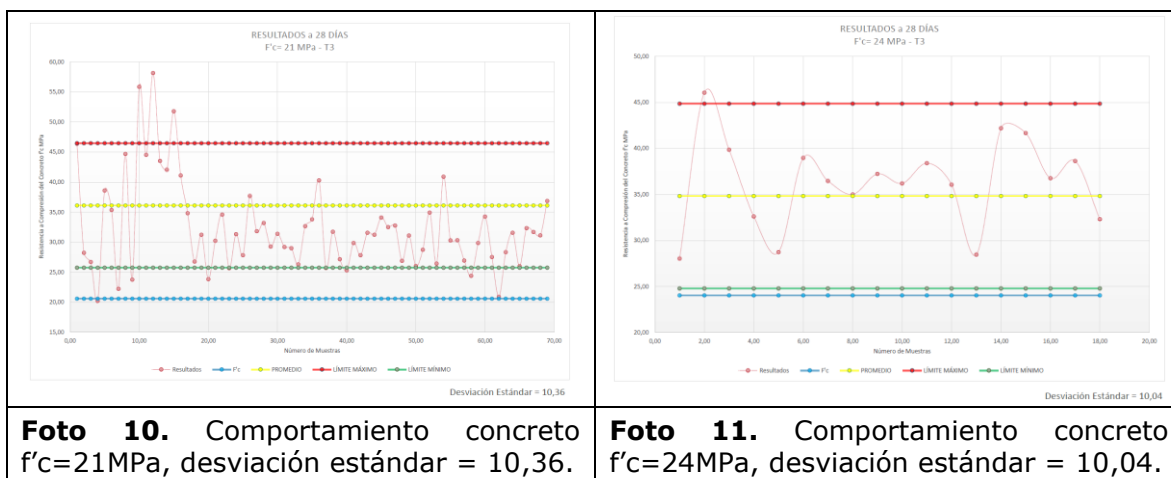
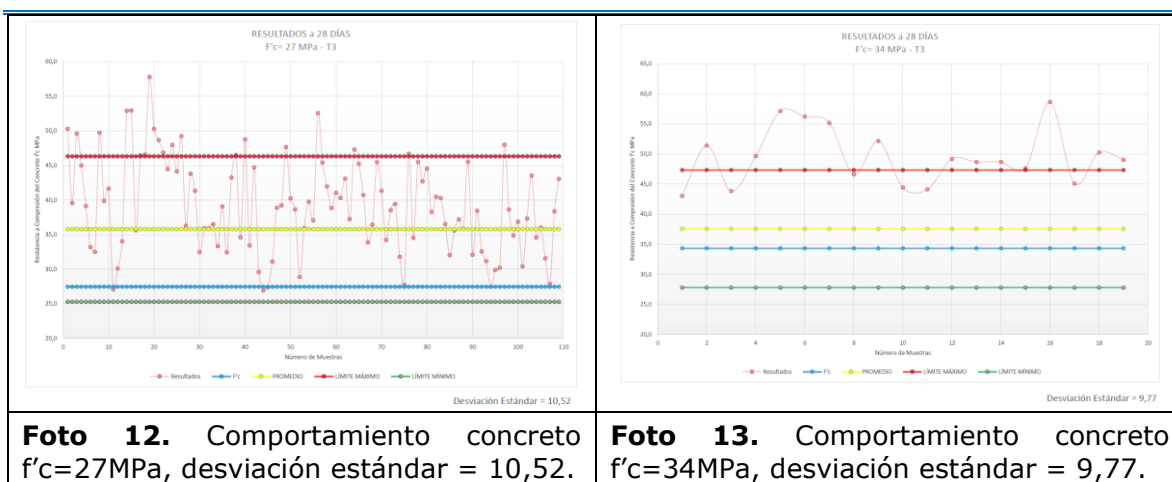
En los gráficos a continuación, se evidencia un comportamiento del concreto normal superior a la resistencia requerida por diseño.

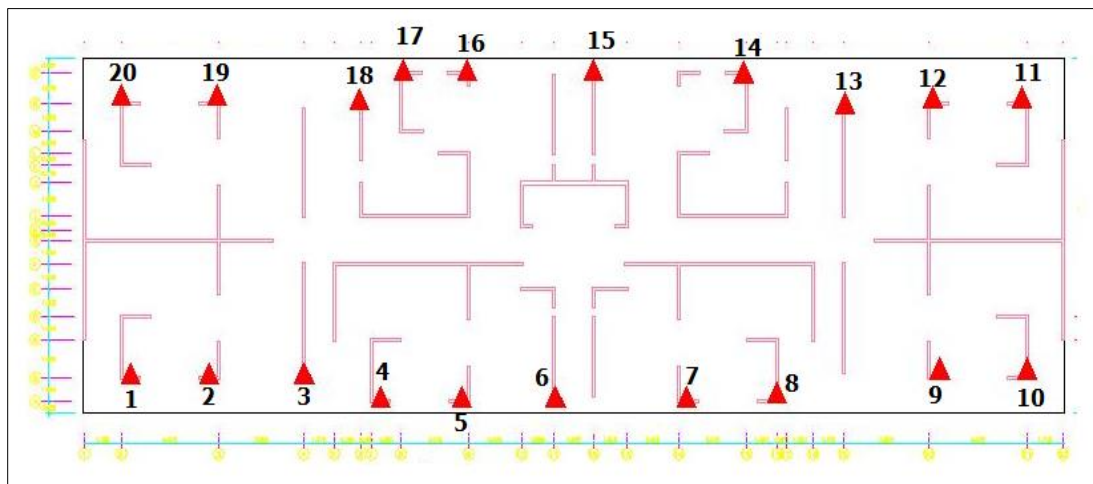
Para controlar los asentamientos generados por las diferentes cargas ejercidas (cargas vivas, cargas muertas) en Torre 3 y que son transmitidas al suelo de cimentación, en mayo del año 2017 se instalaron 20 puntos de referencia en el primer nivel, en la cota 1768,00 m.s.n.m., mostrados en la figura a continuación:

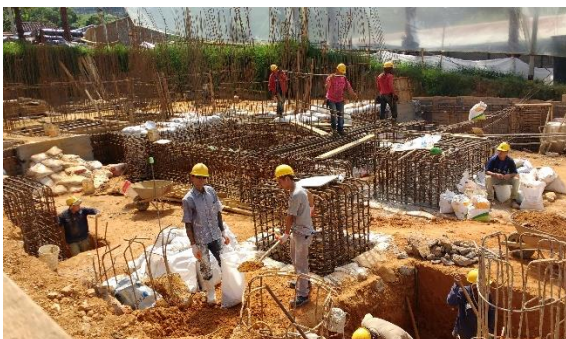
**Foto 1.** octubre 2016, acero de refuerzo en vigas y dados de fundación de Torre 5.

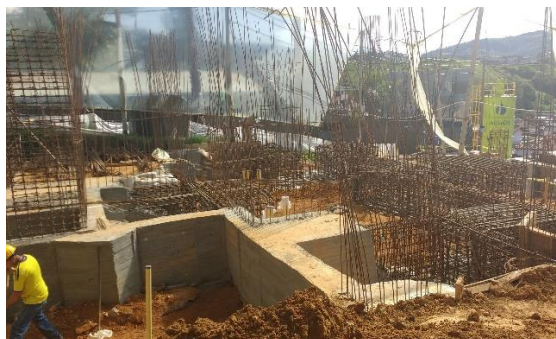
**Foto 2.** Vaciado de concreto en vigas y dados de fundación de Torre 5.

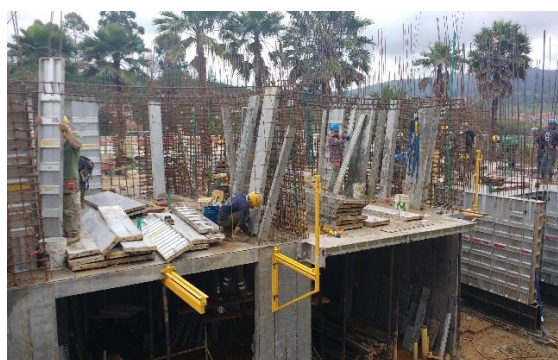
**Foto 2.** diciembre de 2016, inicio de estructura, muros confinados en N1 y N2.

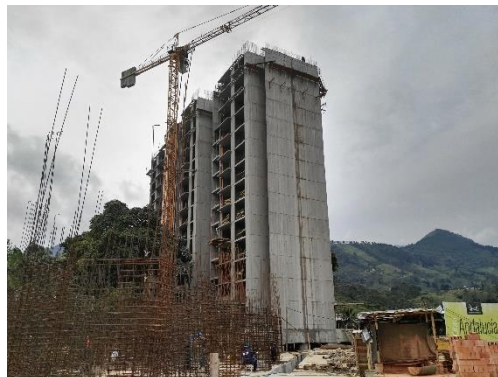
**Foto 3.** mayo de 2017, finalización de la estructura de Torre 5.

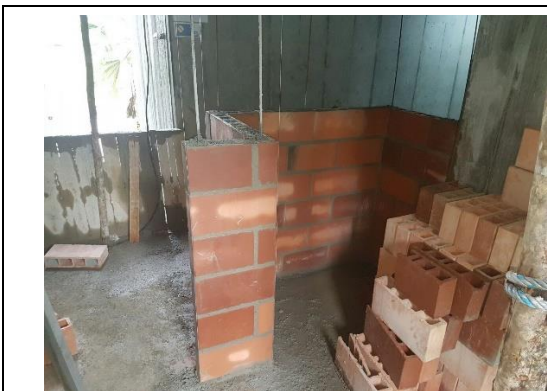
**Foto 4.** Revisión de mampostería interna, muros con ladrillo de perforación vertical.

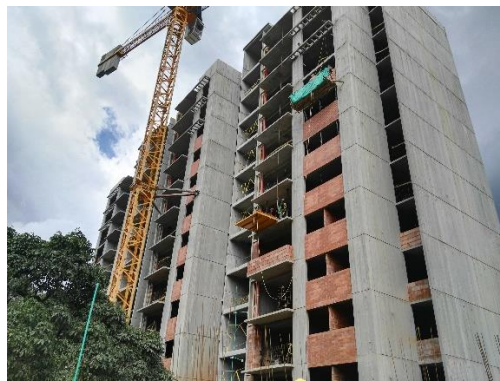
**Foto 5.** Fase final de la mampostería de fachada en Torre 5.

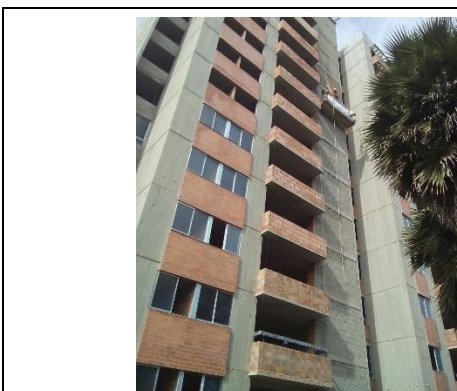
**Foto 6.** Inicio de instalación de ventanas en alcobas auxiliares en Torre 5.

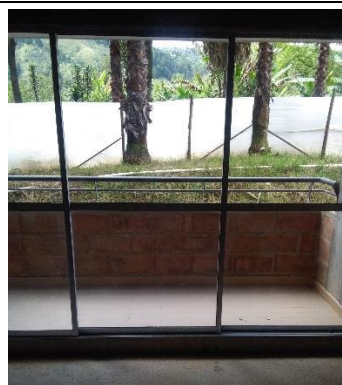
**Foto 7.** Instalación de puertas vidrieras en apartamentos de Torre 5.

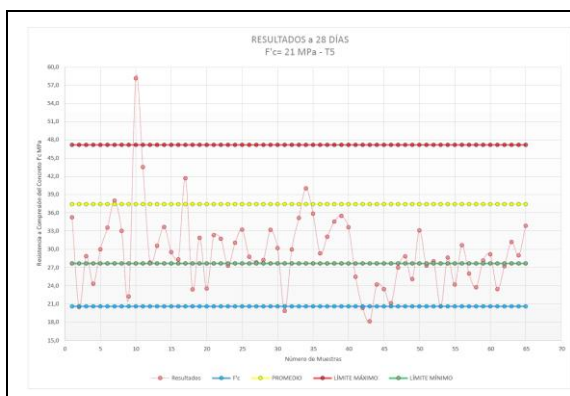
**Foto 10.** Comportamiento concreto  $f'c=21\text{MPa}$ , desviación estándar = 9,76.

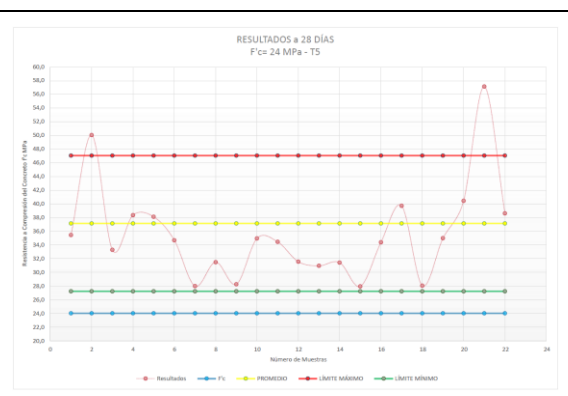
**Foto 11.** Comportamiento concreto  $f'c=24\text{MPa}$ , desviación estándar = 9,91.

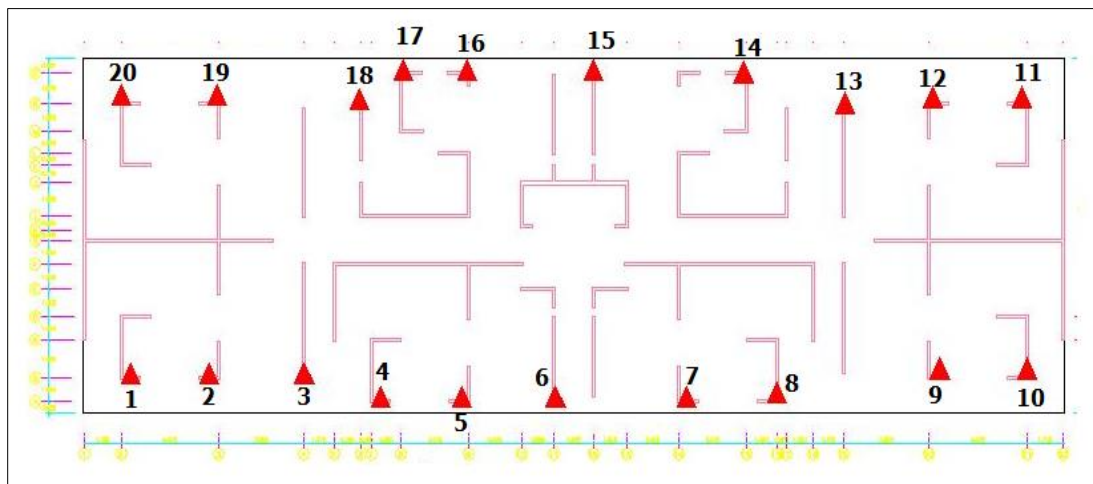
Para controlar los asentamientos generados por las diferentes cargas ejercidas (cargas vivas, cargas muertas) en Torre 5 y que son transmitidas al suelo de cimentación, en mayo del año 2017 se instalaron 20 puntos de referencia en el primer nivel, en la cota 1770,00 m.s.n.m., mostrados en la figura a continuación:
