**INFORME EJECUTIVO COMPRADORES INMOBILIARIOS  
AL 31 DE OCTUBRE DE 2022  
FAI OBRASDE ANDALUCIA, ETAPA 2**

<b>PROYECTO: OBRA ANDALUCÍA</b>	 	 	 
<b>PERIODO:</b> del 01 al 31 de Agosto de 2021

## INFORME FINAL DE SUPERVISIÓN TÉCNICA INDEPENDIENTE

### OBRA ANDALUCÍA – TORRE 2

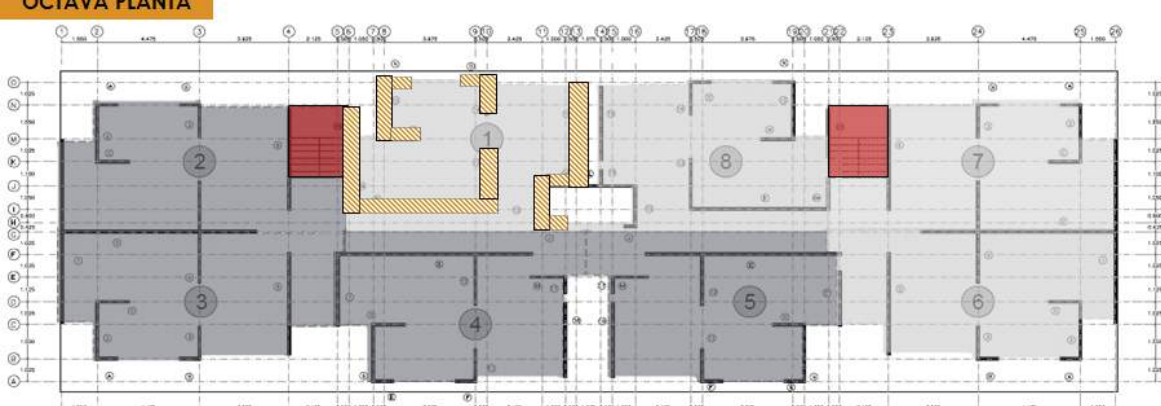
<b>OCTAVA PLANTA</b>

**Foto 14. Avance a la fecha torre 4, planta 8.**

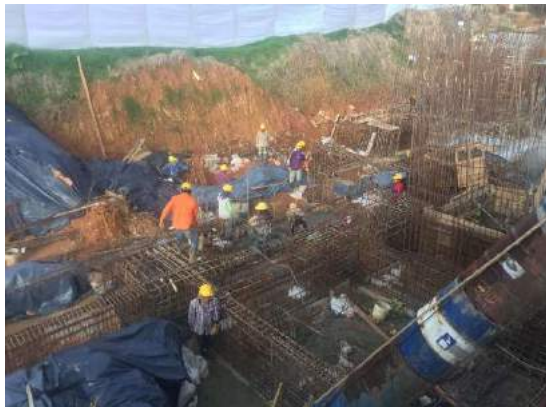
**Foto 1.** diciembre de 2018, acero de refuerzo en vigas de fundación de Torre 2.

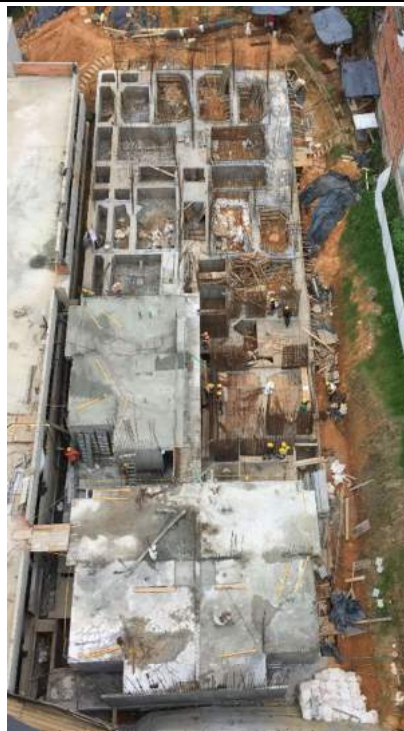
**Foto 2.** Finalización de vaciados de concreto en vigas y dados de fundación.

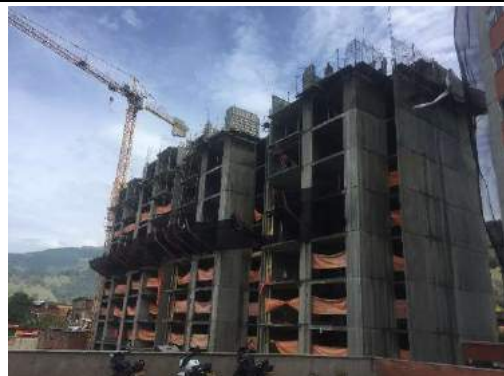
**Foto 3.** abril de 2019, elevación de estructura, muros estructurales en el N8.

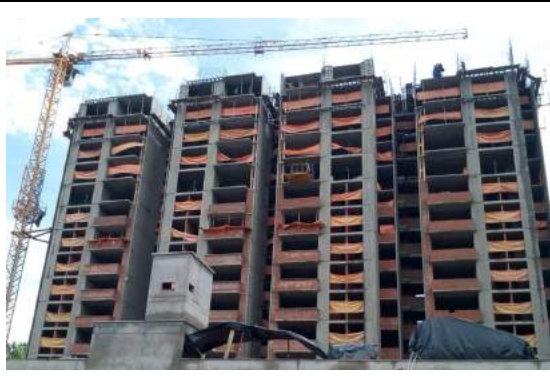
**Foto 4.** junio de 2019, terminación de la estructura de Torre 2.

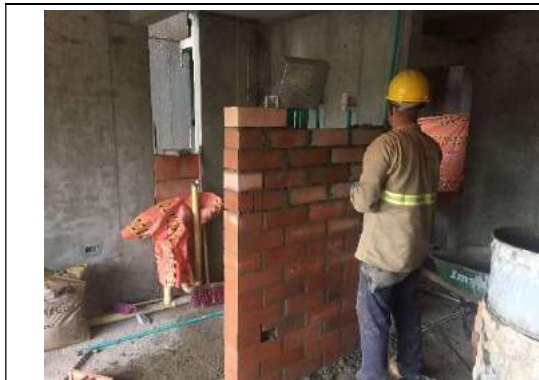
**Foto 5.** Mampostería interna en apartamentos, ladrillo perforación vertical

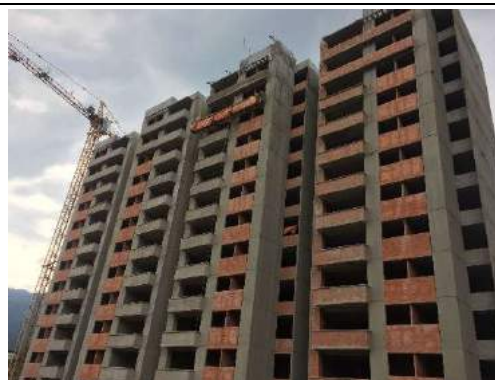
**Foto 6.** Terminación mampostería e inicio de revocos en fachada, agosto 2019.

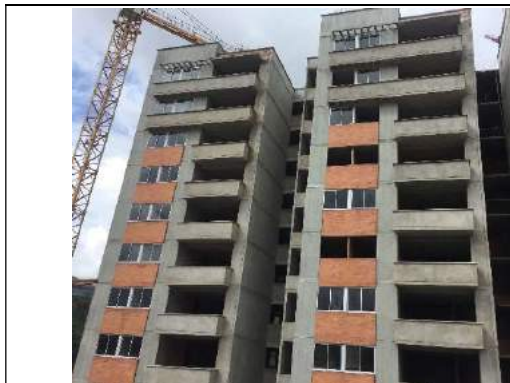
**Foto 7.** Início de instalação de janelas em alcobas, novembro de 2019.

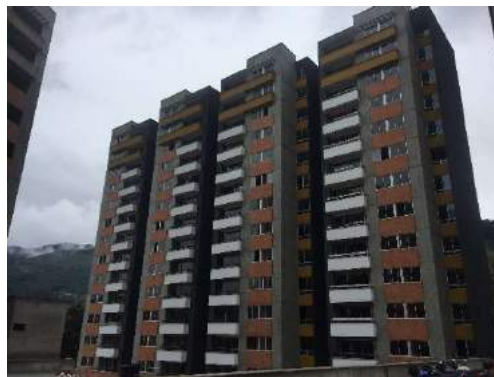
**Foto 8.** Instalação de janelas e portas de vidro terminadas, agosto de 2020.

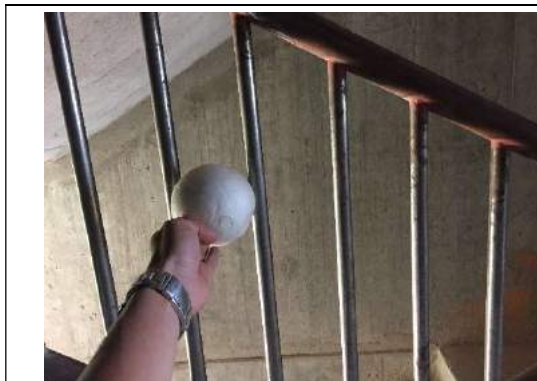
**Foto 9.** Início de construção de barandas em tacos de escadas.

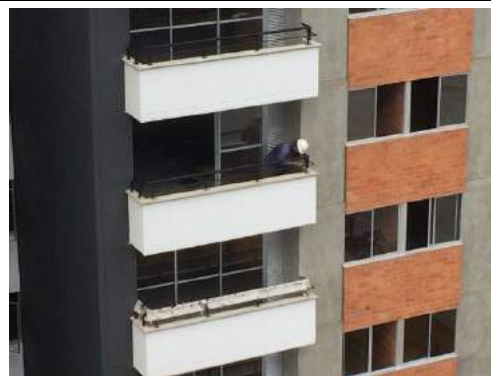
**Foto 10.** Instalação de pasamanos de varanda em todos os apartamentos

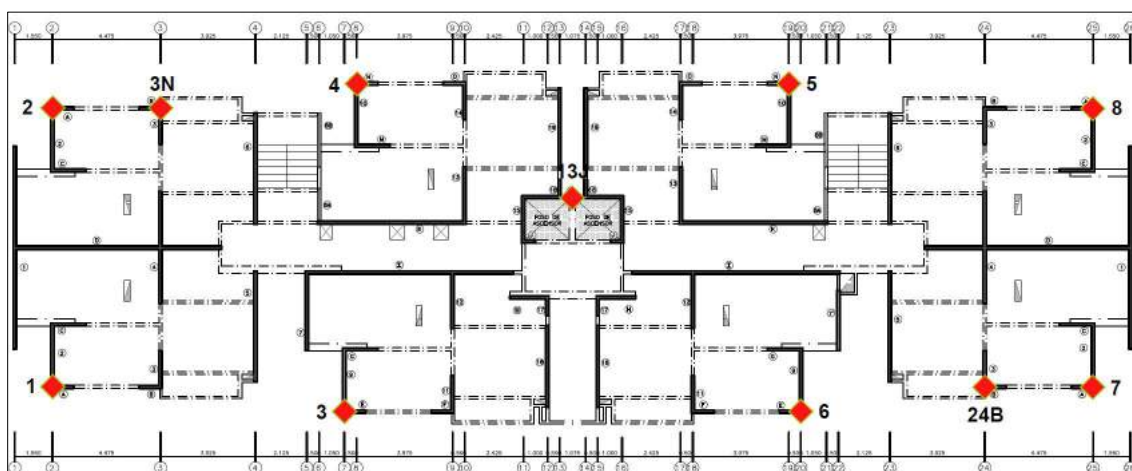
Para controlar los asentamientos generados por las diferentes cargas ejercidas (cargas vivas, cargas muertas) en Torre 2 y que son transmitidas al suelo de cimentación, en julio del año 2019 se instalaron 11 puntos de referencia en el primer nivel, en la cota 1762,50 m.s.n.m., mostrados en la figura a continuación:
