**REPÚBLICA DE COLOMBIA**  
**RAMA JUDICIAL DEL PODER PÚBLICO**  
**JUZGADO SÉPTIMO ADMINISTRATIVO DEL CIRCUITO DE POPAYÁN**  
Carrera 4ª No. 2-18 Edificio Canencio  
Email: [j07admpayan@cendoj.ramajudicial.gov.co](mailto:j07admpayan@cendoj.ramajudicial.gov.co)

**Expediente:** 19001 33 33 007 2021 00039 00  
**Demandante:** CLAUDIA YULIANA SANCHEZ MORA Y OTROS  
**Demandado:** NACIÓN – MINISTERIO DE MINAS Y ENERGÍA –  
COMPAÑÍA ENERGÉTICA DE OCCIDENTE SAS ESP –  
CENTRALES ELÉCTRICAS DEL CAUCA S.A. ESP -  
CEDELCA S.A.E.S.P  
**Medio de Control:** REPARACION DIRECTA

## SENTENCIA N° 148

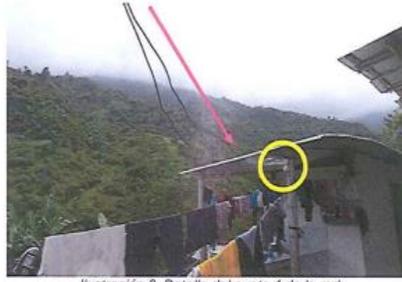
Ilustración 8. Detalle del punto 4 de la red

La instalación rodea la casa vecina y es empleada para iluminar algunas zonas comunes.

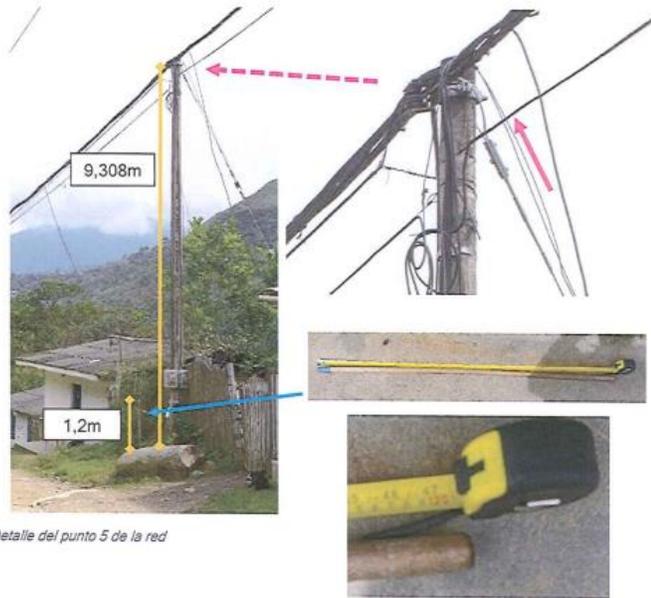
Ilustración 9. Detalle del punto 5 de la red

Luego de rodear la casa, el cable de la red pasa por el poste a la misma altura de los cables de distribución domiciliaria.

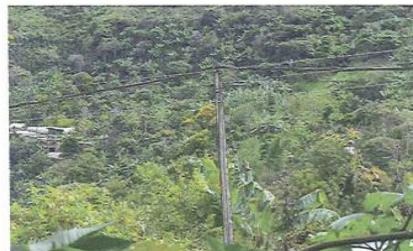
Ilustración 11. Detalle del punto 7 de la red

Como se observa en la imagen anterior, desde la perspectiva del punto 7, los cables de tensión media se encuentran a una altura similar a los cables de tensión baja.

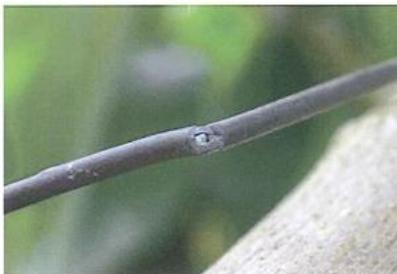
Ilustración 12. Detalle del cable del circuito interno

El tipo de cable empleado para la red interna es de aluminio cauchetado. No se pudieron especificar los detalles de calibre, tensión y temperatura máximas de protección del aislamiento. Por sus características visibles se estima que es un cable con una tolerancia de voltaje entre 600V y 800V, con temperatura máxima de 300°C sin protección UV.

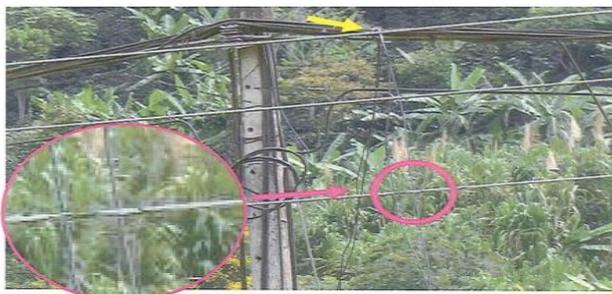
Ilustración 13. Detalle de la zona de corto-circuito

El flujo de energía de alto voltaje se debía a un corto presentado entre una de las líneas de la red instalada con uno de la red pública de voltaje medio. El corto dejó una marca por calor visible en el cable como se observa en la siguiente imagen:

La fotografía fue tomada desde el mismo punto donde se presentó el accidente, con la cámara a una altura de 1,6m respecto al suelo. Llama la atención que el cable del circuito interno, señalado con la flecha amarilla, se encuentra a una altura superior al cable con el que hizo corto marcado con el círculo fucsia.
