ALCALDÍA DE
PUERTO ASÍS

OJM-190-2024

REF: CITACIÓN AUDIENCIA PARA INICIO DE TRAMITE ADMINISTRATIVO SANCIONATORIO
POR PRESUNTO INCUMPLIMIENTO DEL CONTRATO No. 0142-2023

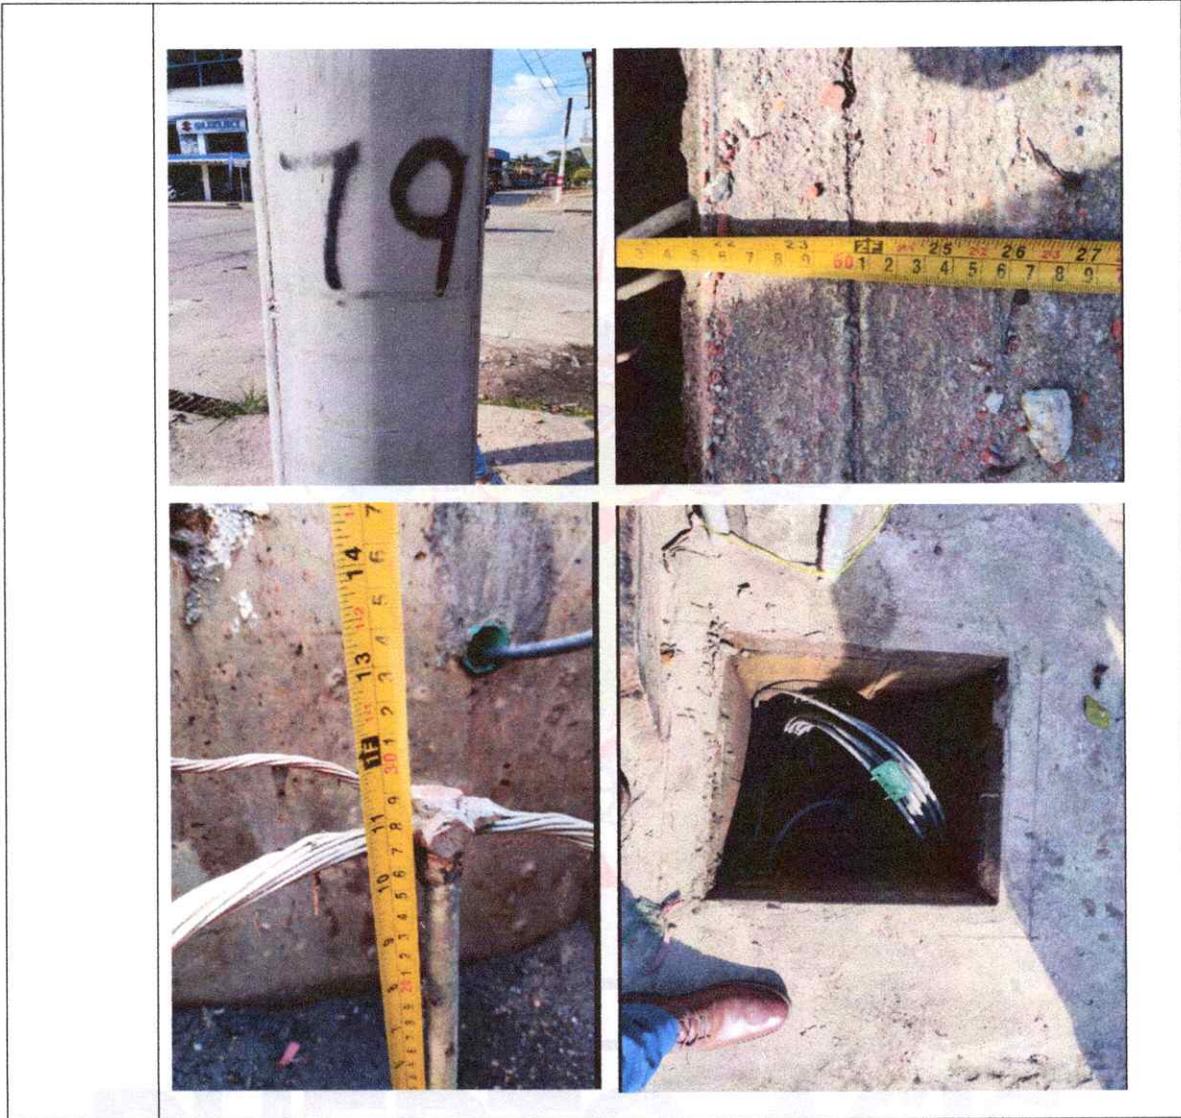
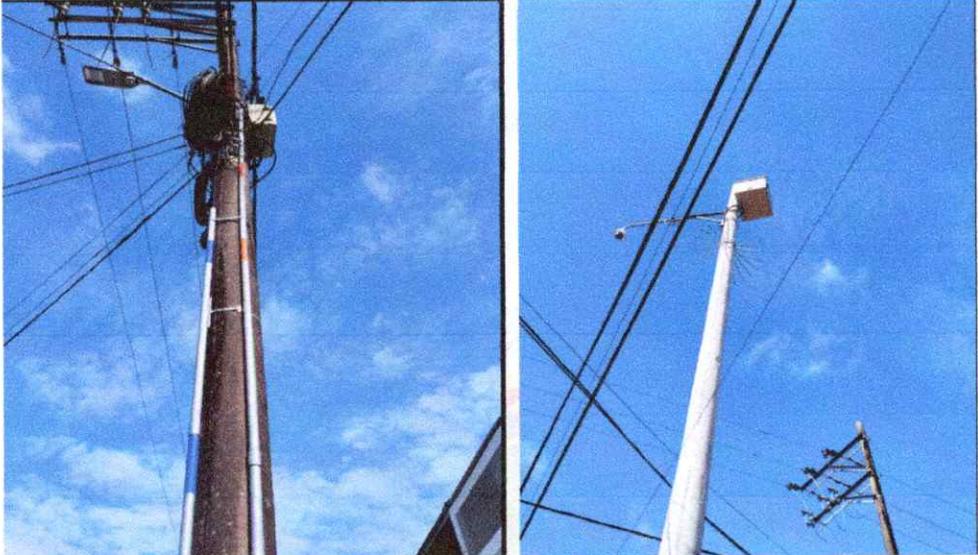
19	<p>Cajilla Inspección Puesta a tierra Dimensiones: 60x60x59 cm Polo a Tierra: Altura Polo a tierra: 28 cm</p>

Varilla copperweld de 9/16 pulgada, soldadura exotérmica
De tres electrodos de cable desnudo No. 00, terminal de tierra cable desnudo No. 6.
Profundidad Tubería PVC 1": 25 cm
Profundidad Tubería PVC 1": 28 cm
Fibra Óptica: Tipo Monomodo marca YOFC
Cable energía: Tipo encauchetado Calibre 3x10 AWG
El fondo se encuentra colmatado, no se observa material granular de filtrado de agua

Cajilla Inspección Auxiliar
Dimensiones: de 60x60x57 cm
Profundidad Tubería PVC 1": 35 cm
Profundidad Tubería PVC 1": 26 cm
El fondo se encuentra colmatado, no se observa material granular de filtrado de agua
Tubería Metálica: Dos (2) Tubos galvanizados de 1 pulgada bajada de energía y Fibra Óptica, sujetos al poste mediante cincho metálico de acero inoxidable no se observan mufas de protección contra filtración de lluvia
Evidencia fotográfica del punto.

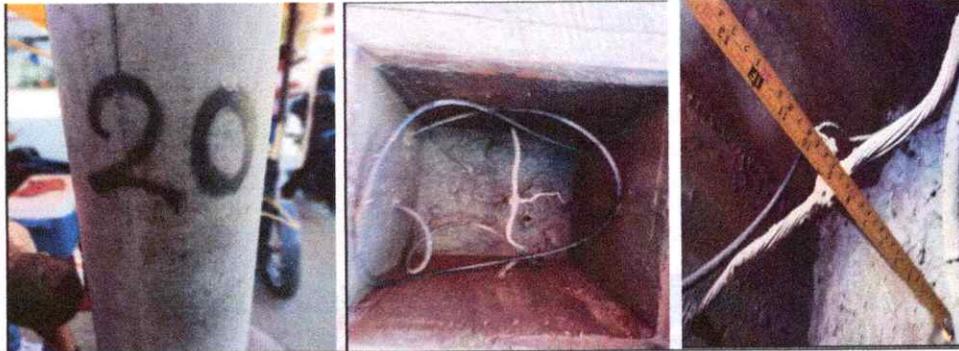
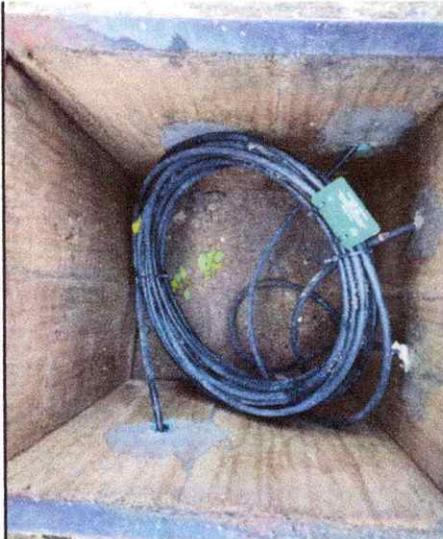
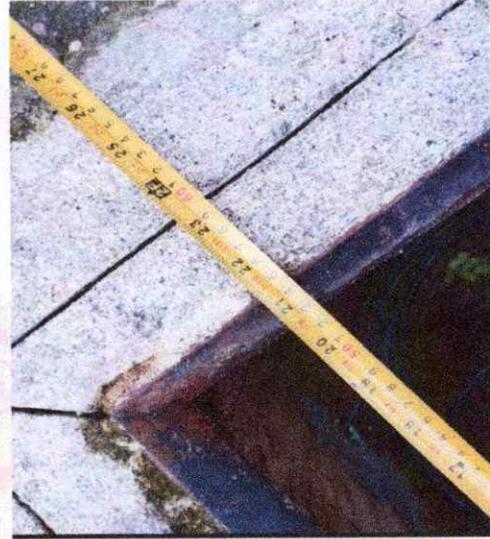
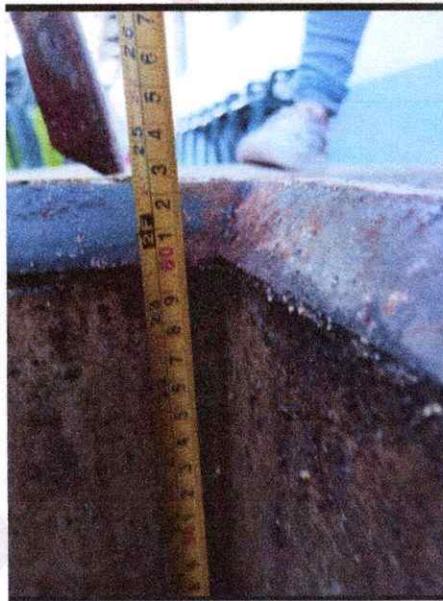
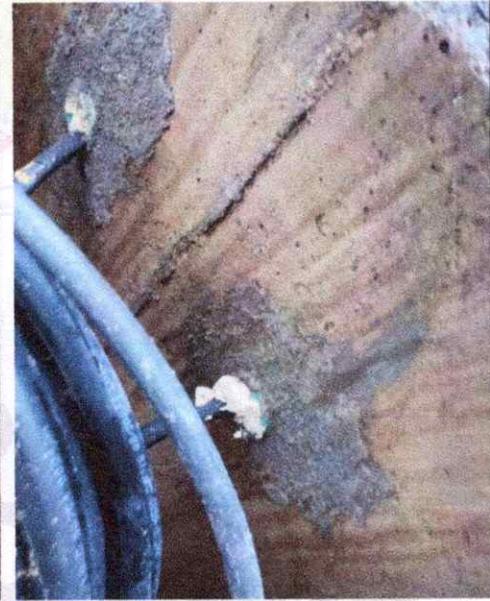
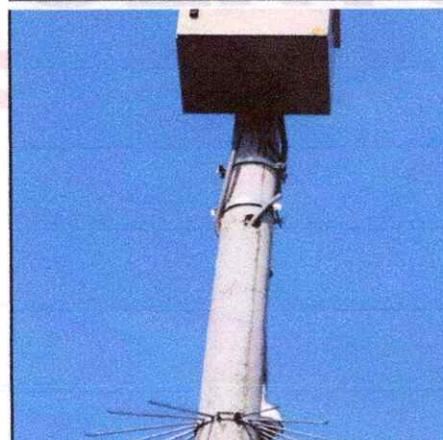
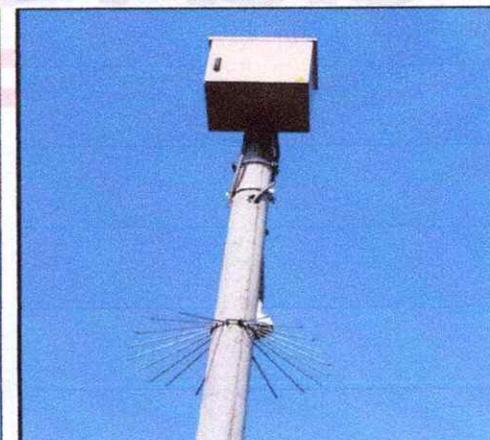
20	<p>Cajilla Inspección Puesta a tierra Dimensiones: 60x60x54 cm Polo a Tierra: Altura Polo a tierra: 22 cm Varilla copperweld de 9/16 pulgada, soldadura exotérmica De tres electrodos de cable desnudo No. 00, terminal de tierra cable desnudo No. 6. Profundidad Tubería PVC 1": 40 cm Profundidad Tubería PVC 1": 28 cm Fibra Óptica: Tipo Monomodo marca YOFC Cable energía: Tipo encauchetado Calibre 3x10 AWG El fondo se encuentra colmatado, no se observa material granular de filtrado de agua Cajilla Inspección Auxiliar Dimensiones: de 60x60x62 cm Profundidad Tubería PVC 1": 24 cm Profundidad Tubería PVC 1": 27 cm El fondo se encuentra colmatado, no se observa material granular de filtrado de agua Tubería Metálica: Dos (2) Tubos galvanizados de 1 pulgadas bajada de energía y Fibra Óptica, sujetos al poste mediante cincho metálico de acero inoxidable no se observan mufas de protección contra filtración de lluvia</p>

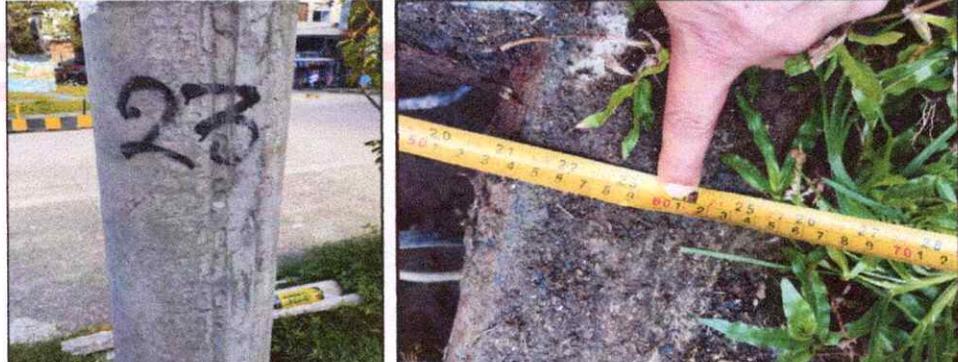
23	<p>Cajilla Inspección Puesta a tierra Dimensiones: 60x61x52 cm Polo a Tierra: Altura Polo a tierra: 25 cm Varilla copperweld de 9/16 pulgada, soldadura exotérmica De tres electrodos de cable desnudo No. 00, terminal de tierra cable desnudo No. 6. Profundidad Tubería PVC 1": 28 cm Profundidad Tubería PVC 1": 20 cm Fibra Óptica: Tipo Monomodo marca YOFC Cable energía: Tipo encauchetado Calibre 3x10 AWG El fondo se encuentra colmatado, no se observa material granular de filtrado de agua</p> <p>Cajilla Inspección Auxiliar Dimensiones: de 60x60x56 cm Profundidad Tubería PVC 1": 33 cm Profundidad Tubería PVC 1": 32 cm El fondo se encuentra colmatado, no se observa material granular de filtrado de agua Tubería Metálica: Dos (2) Tubos galvanizados de 1 pulgada bajada de energía y Fibra Óptica, sujetos al poste mediante cincho metálico de acero inoxidable no se observan mufas de protección contra filtración de lluvia Evidencia fotográfica del punto:</p>

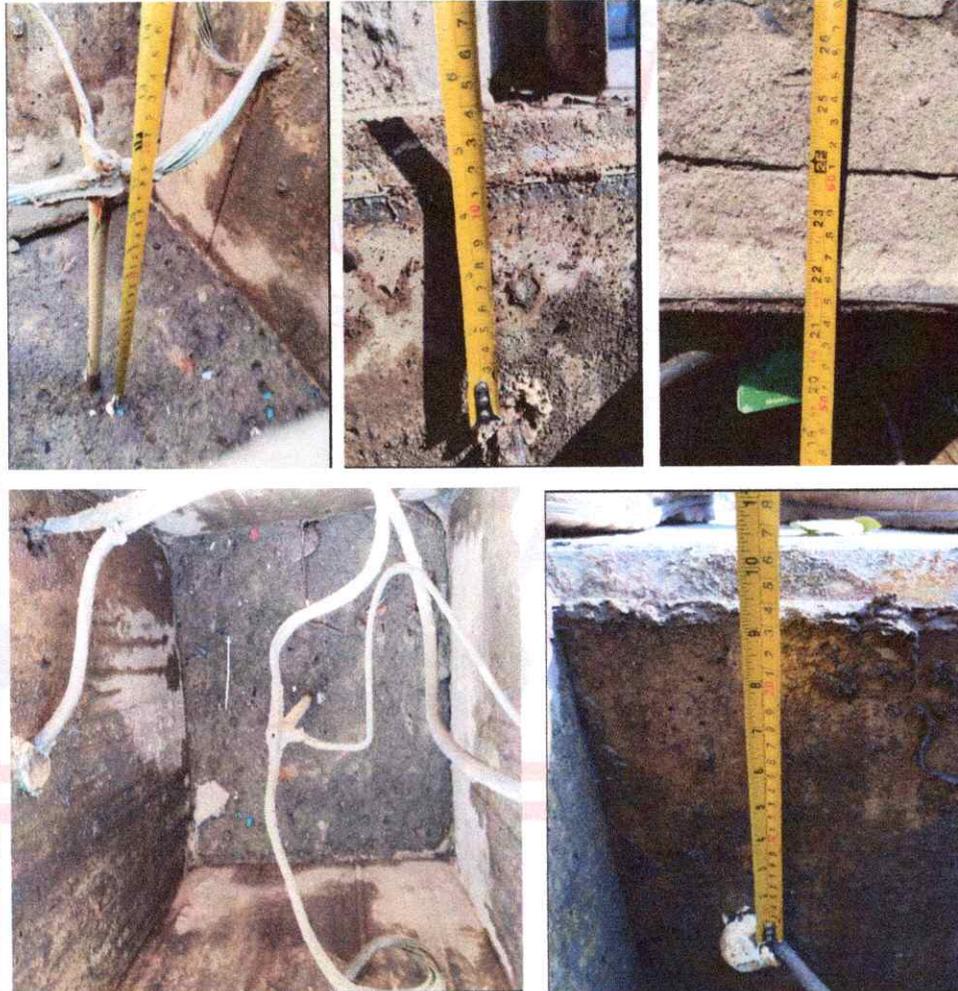
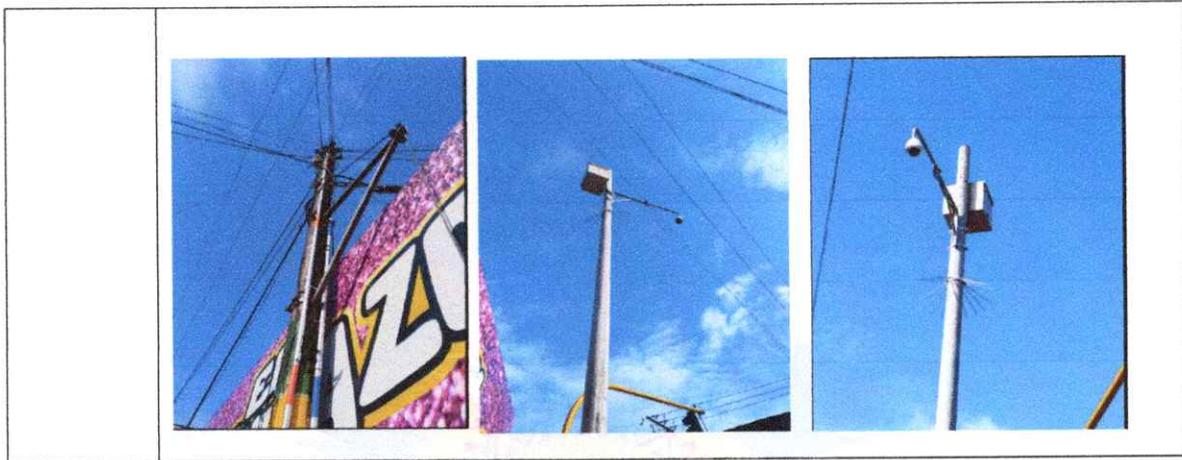
24	<p>Cajilla Inspección Puesta a tierra Dimensiones: 60x60x59 cm Polo a Tierra: Altura Polo a tierra: 27 cm Varilla copperweld de 9/16 pulgada, soldadura exotérmica De tres electrodos de cable desnudo No. 00, terminal de tierra cable desnudo No. 6. Profundidad Tubería PVC 1": 17 cm</p>

Profundidad Tubería PVC 1": 23 cm
Fibra Óptica: Tipo Monomodo marca YOFC
Cable energía: Tipo encauchetado Calibre 3x10 AWG
El fondo se encuentra colmatado, no se observa material granular de filtrado de agua

Cajilla Inspección Auxiliar

Dimensiones: de 61x61x63 cm

Profundidad Tubería PVC 1": 35 cm

El fondo se encuentra colmatado, no se observa material granular de filtrado de agua

Tubería Metálica: Dos (2) Tubos galvanizados de 1 pulgada bajada de energía y Fibra Óptica, sujetos al poste mediante cincho metálico de acero inoxidable no se observan mufas de protección contra filtración de lluvia
