Señores  
**TRIBUNAL SUPERIOR DEL DISTRITO JUDICIAL DE FLORENCIA**  
**M.P. GILBERTO GALVIS AVE**  
E.S.D.

Ref.    **Proceso**                        : Verbal de Responsabilidad Civil Extracontractual  
          **Demandante**                : Luz Fanny Gutierrez Alvarez y otros  
          **Demandando**               : Luis Fredy Guerrero y otros  
          Radicado                       : Rad. No. 18001-31-03-002-2021-00373-01  
          Asunto                            : Sustentación del Recurso de Apelación Sentencia 19 de julio  
                                                      de 2024

**SUSTENTACIÓN DEL RECURSO DE APELACIÓN**

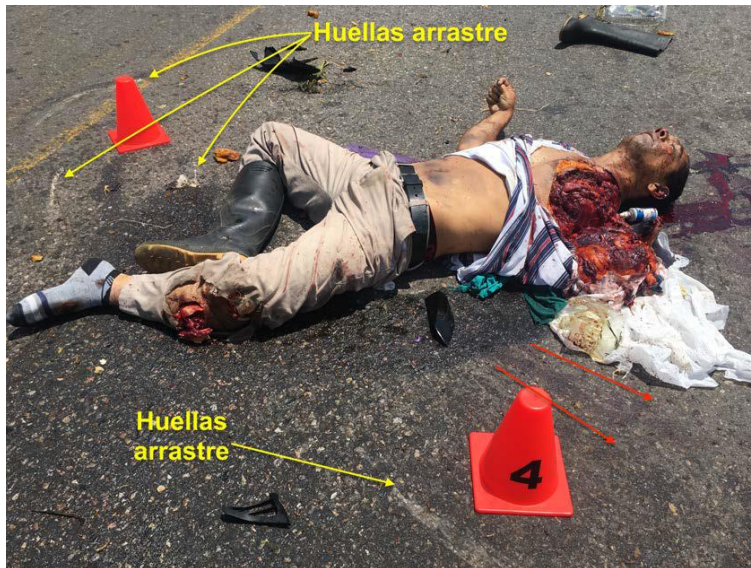
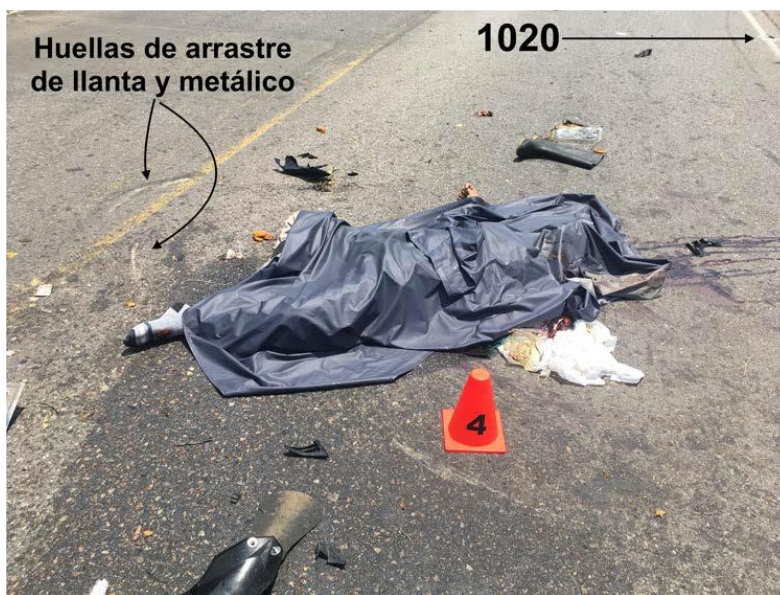
Estas fotografías dan cuenta de la existencia de la huella de arrastre y de su dirección en forma de curva que inicia desde el carril de la motocicleta proyectándose hacia la mitad de las líneas amarillas y nuevamente hacia el carril de la moto, lo que nos lleva a concluir que la fuerza que genera la huella de arrastre provocada por la moto provenía precisamente del carril por el que transitaba la moto. Coherente y físicamente resulta lo más lógico.

Con estas documentales en conjunto se puede establecer que el punto de impacto se dio más hacia el carril de la motocicleta lo que se corrobora con las fotografías aportadas con la demanda que del mismo modo ilustran unas huellas de arrastre en la misma zona.

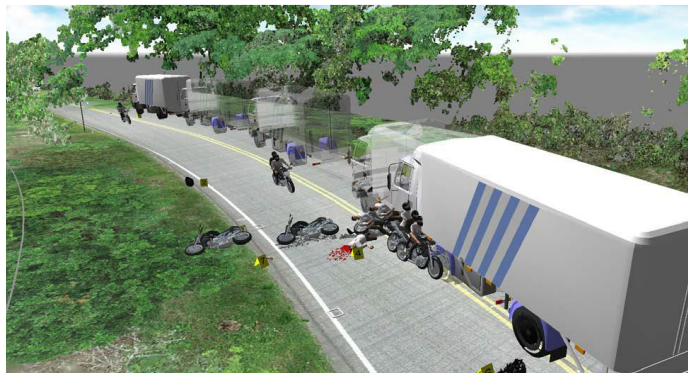
*Fotografía del momento del impacto*

Lo anterior implica que se tenga que tomar como insumo necesario para establecer quien invadió el carril de quien, la **huella de arrastre**, porque es precisamente la que nos indica la posición de los vehículos momentos antes de presentarse el choque, no obstante el fallador de primera instancia la desechó con fundamento en que esta es indicativa del tercer impacto, el cual no es el determinante para determinar la invasión, conclusión que este litigante no comparte, porque como se indicó, es un vestigio que además de permitir establecer la secuencia de los vehículos, determina la trayectoria de las fuerzas tal y como lo determina el perito aportado por el extremo actor, por lo que resulta evidente la omisión del a-quo en dejar de valorar este elemento tan importante, el cual aporta elementos trascendentales para resolver el objeto de litigio.

Además, debe de tenerse en cuenta que el juzgador a-quo como el perito de la parte demandada indican que en el informe policial se plasmó la huella de arrastre como posible punto de impacto, lo cual no es correcto, ya que el mismo informe referencia un posible punto de impacto más hacia el costado del carril de la moto y una huella de arrastre sobre la mitad de la vía con una longitud de 50 centímetros.

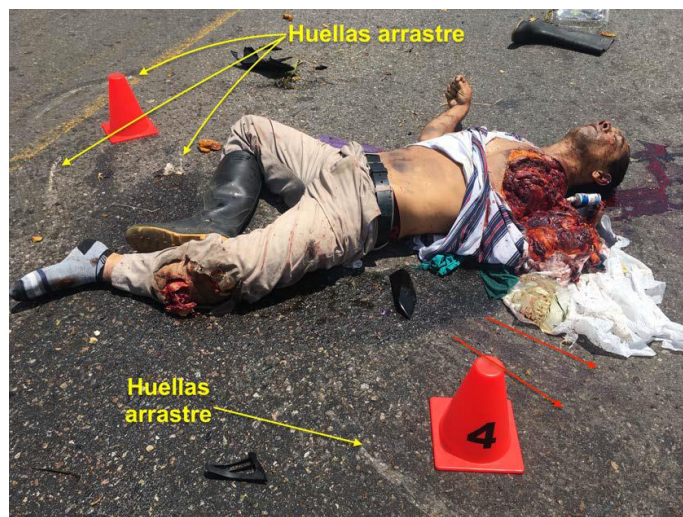
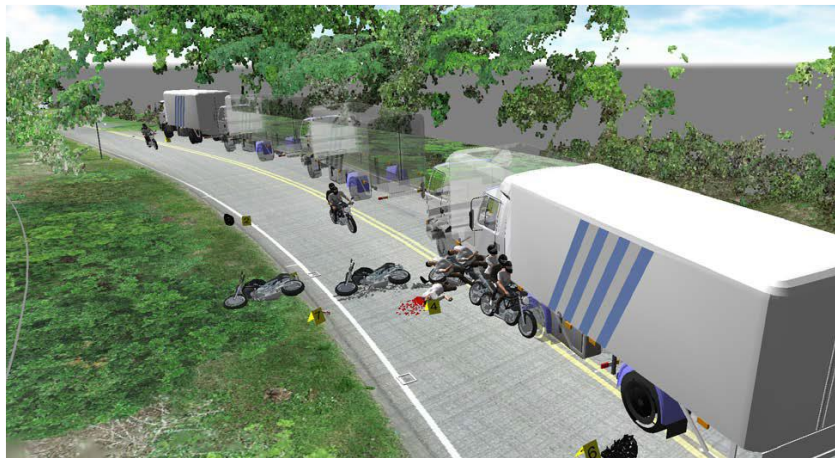
*Dinámica del accidente*

En otras palabras, las marcas de dirección de la huella son las que nos dicen cuáles fueron los movimientos de los vehículos antes de marcarse esta y dado que la huella es en forma oblicua o diagonal, hace que se concluya que la moto está recibiendo el impacto desde su carril por parte del camión que se encuentra ubicado sobre la línea amarilla e intenta ingresar nuevamente a su carril de lo contrario no se hubiera marcado, como se evidencia en la siguiente fotografía:

Con lo anterior quiero dejar claro, que la teoría del despacho frente a la dinámica del accidente no es de recibo si se tiene en cuenta lo indicado frente a la huella de arrastre, esto porque si ubicamos el segundo impacto que es el que realmente ocasiona la caída, detiene los cuerpos y posteriormente ocasiona la muerte de las víctimas, dentro del carril del camión, necesariamente el vehículo tendría que desplazarse en forma diagonal, es decir tratando de ingresar desde el carril contrario hacia el suyo, y no como lo indica el despacho haciendo alusión a que los dos ejes del camión se encontraban dentro de su carril (o bordeando la línea amarilla). El análisis del despacho implicaría que la rueda izquierda trasera del camión que está impactando la motocicleta necesariamente tuvo que haberse ubicado parcialmente sobre la línea continua amarilla del motociclista lo que supondría que el vértice trasero izquierdo del furgón estuviera completamente en el carril de la moto, por la posición diagonal al momento del choque, sin embargo, este razonamiento no lo hace el juzgador precisamente porque no tuvo en cuenta la huella de arrastre.
