- **Ref.:** Proceso Verbal – *Responsabilidad Civil Extracontractual* – de Mayor Cuantía.
- **Demandante:** LUZ FANNY GUTIERREZ ALVAREZ y otros.
- **Demandado:** LUIS FREDY GUERRERO y otros.
- **Radicación:** 18001-31-03-002-2021–00373-01.
- **Asunto:** Descorro traslado al recurso de apelación interpuesto por la parte demandante contra la sentencia de primera instancia de fecha 19 de julio de 2024, proferida por el Juzgado Segundo (2) Civil del Circuito de Florencia.

SUSTENTACIÓN DE LA OPOSICION.

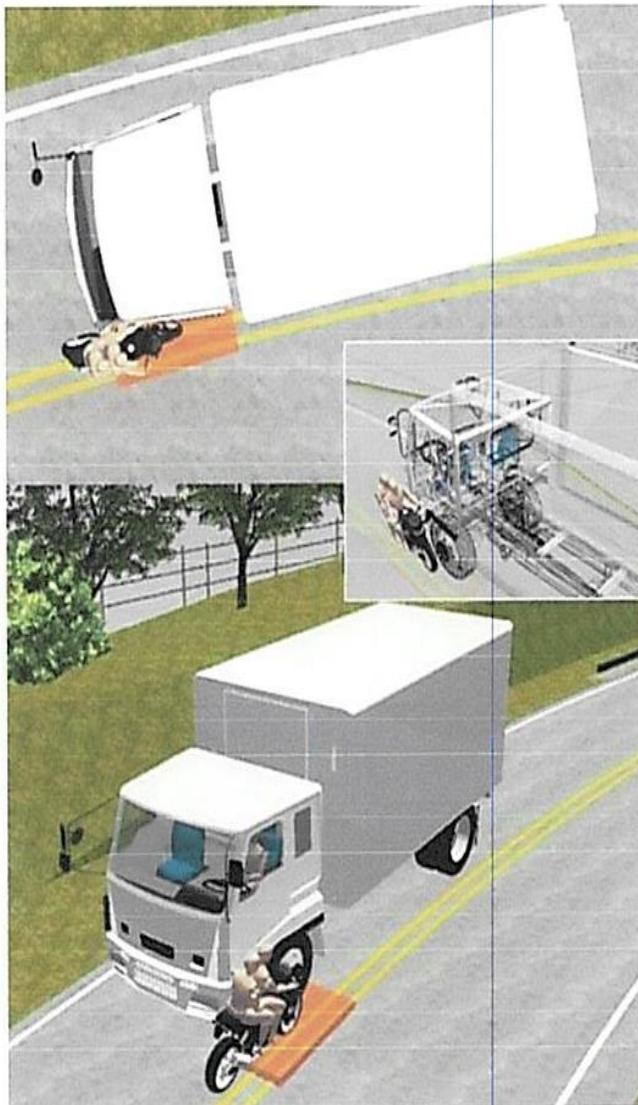
IMAGEN No.19: En esta imagen se muestra la posición relativa de los involucrados al momento del impacto, y el área donde se presentó la colisión.

El área de impacto de 1,0 x 2,0 m, área de color naranja en las imágenes, indica que el impacto se presenta en cualquier punto de esta área, la cual se encuentra ubicada sobre la zona media de la calzada y parte del carril Pto.Rico-Florencia.

presente que la zona de color naranja se demarco el primer contacto de la motocicleta con el furgón.

Teniendo en cuenta los daños de los vehículos, lesiones y evidencias registradas en el croquis, la posición relativa de los involucrados al momento del impacto se muestra en la imagen No. 19:

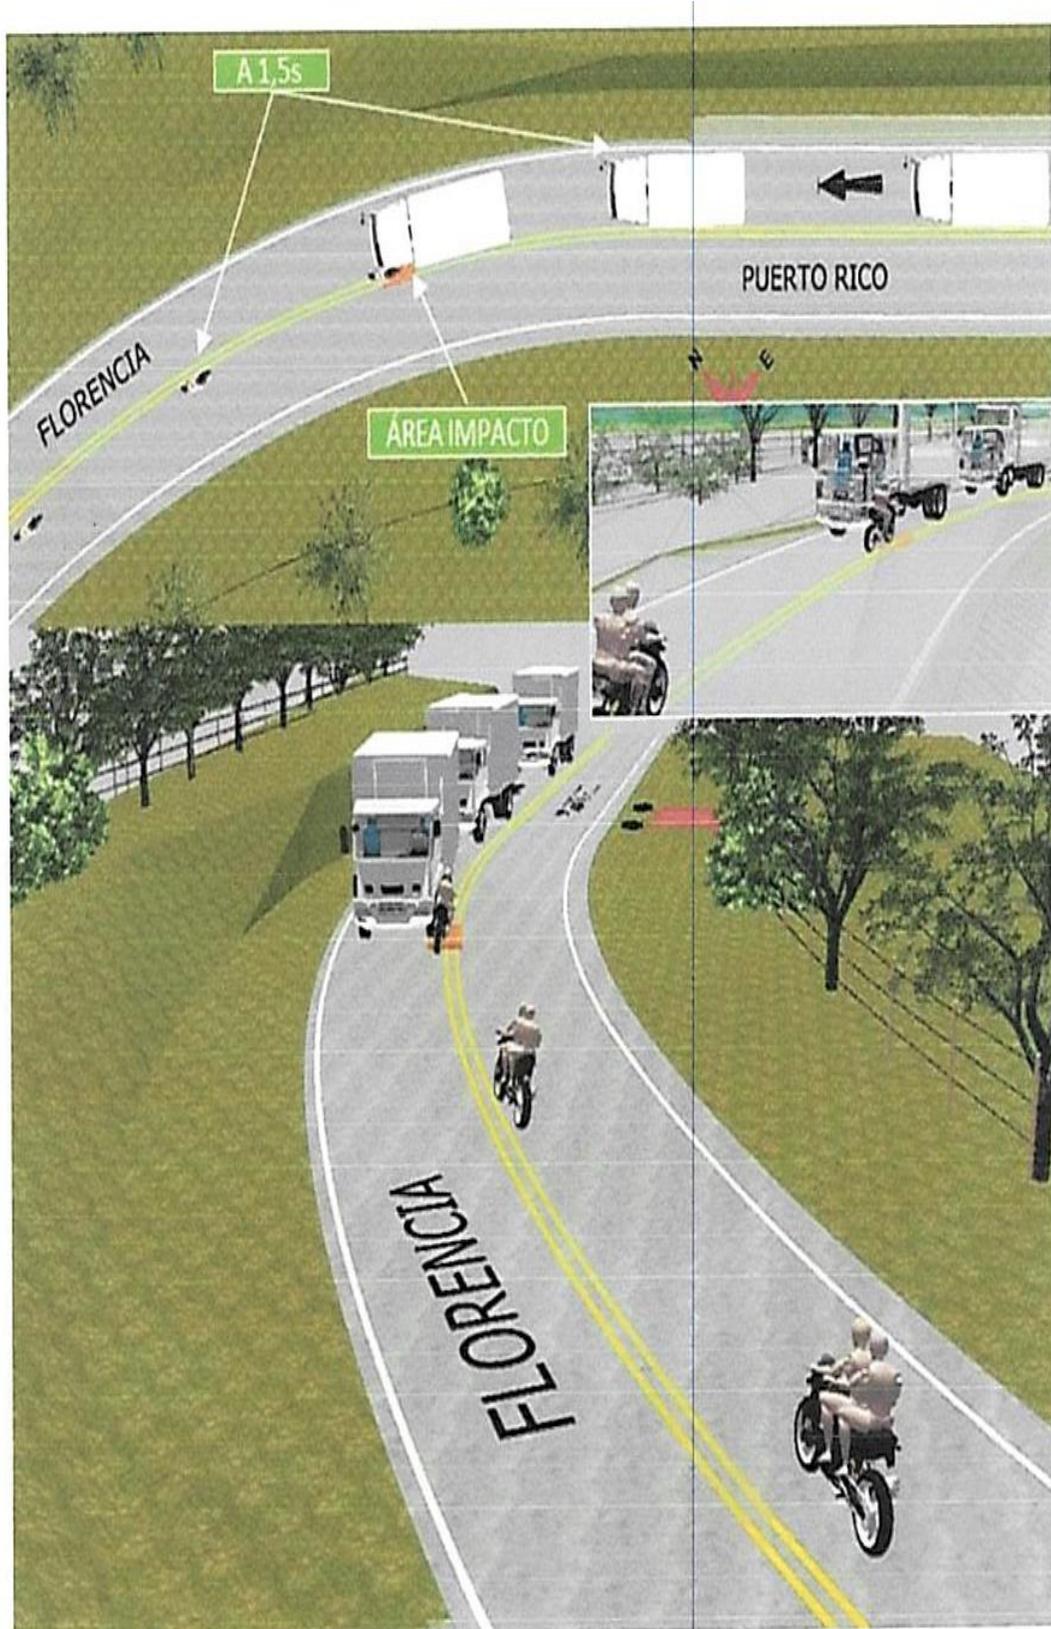
IMAGEN No.20: imagen compuesta de vista en planta y en 3D de la secuencia de desplazamiento de los vehículos pre impacto y el momento del impacto sobre la vía. se toma como referencia una ubicación probable a 1,5s utilizando las velocidades calculadas y un movimiento sin aceleraciones en ese lapso.

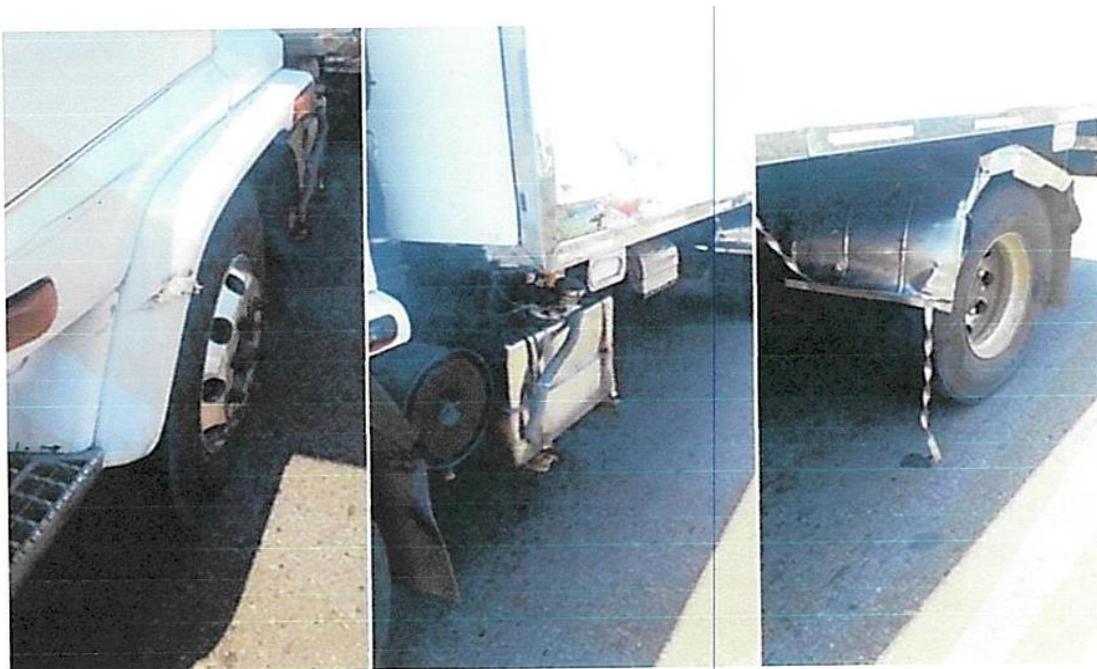
IMAGEN No.14: imagen compuesta por registros fotográficos donde se observan los daños y rastros en el vehículo compatibles con impacto en guardafango anterior izquierdo, vestigios biológicos en vértice anterior-inferior izquierdo del furgón, desalojo parcial soporte guardafango posterior y abolladuras en guardafango.

3. Por ese motivo, la reconstrucción concluyó que basado en el análisis de la información objetiva suministrada se establece que la causa del accidente de tránsito obedeció al factor humano, al realizar por parte del conductor del vehículo **N°1 MOTOCICLETA** la ocupación del carril de circulación en sentido contrario y zona media de la calzada en una zona donde la demarcación lo restringe.¹
4. Igualmente, en la siguiente imagen se puede apreciar los 3 puntos de contacto de la motocicleta con el furgón.

5. Confunde el apelante el punto inicial de impacto de ambos vehículos con el inicio de la huella de arrastre que dejó la motocicleta al momento de tener el tercer contacto con el guarda barro metálico ubicado en la llanta de atrás lado izquierdo del furgón, pues, se itera que no se puede tener como punto inicial de impacto el inicio de la huella de arrastre que se ubica entre las dos líneas amarillas centrales de la vía, como lo pretende hacer ver el apelante.
