ASUNTO: MEMORIAL APORTA DICTAMEN PERICIAL

**INFORME TÉCNICO
DE RECONSTRUCCIÓN
DE ACCIDENTES
DE TRÁNSITO**

CASO NO: 5680

PLACA N° EJU 284

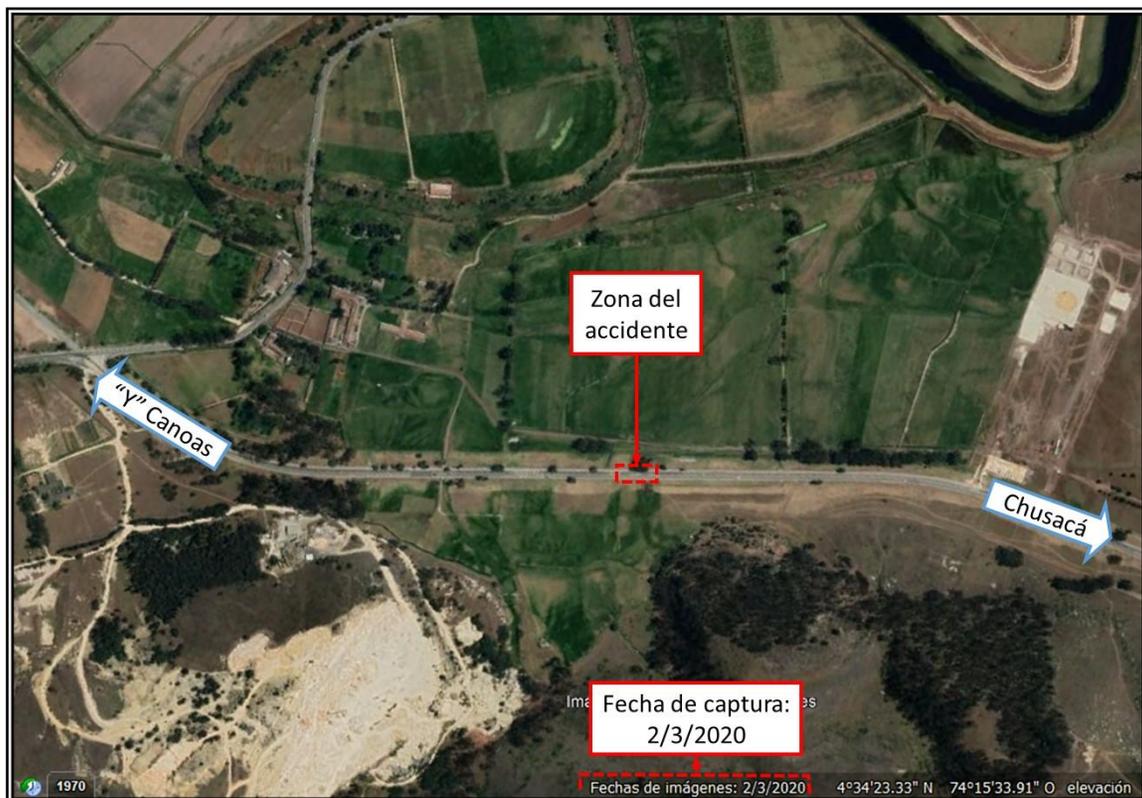
El accidente ocurre en un tramo de la vía recto, a la altura del PR 3[‡] en la vía "Y" de Canoas – Chusacá, municipio de Soacha departamento de Cundinamarca.

**Imagen 2.1 Imagen satelital del lugar del accidente.
Fuente: Google Earth. Fecha de captura: 2/3/2020.**

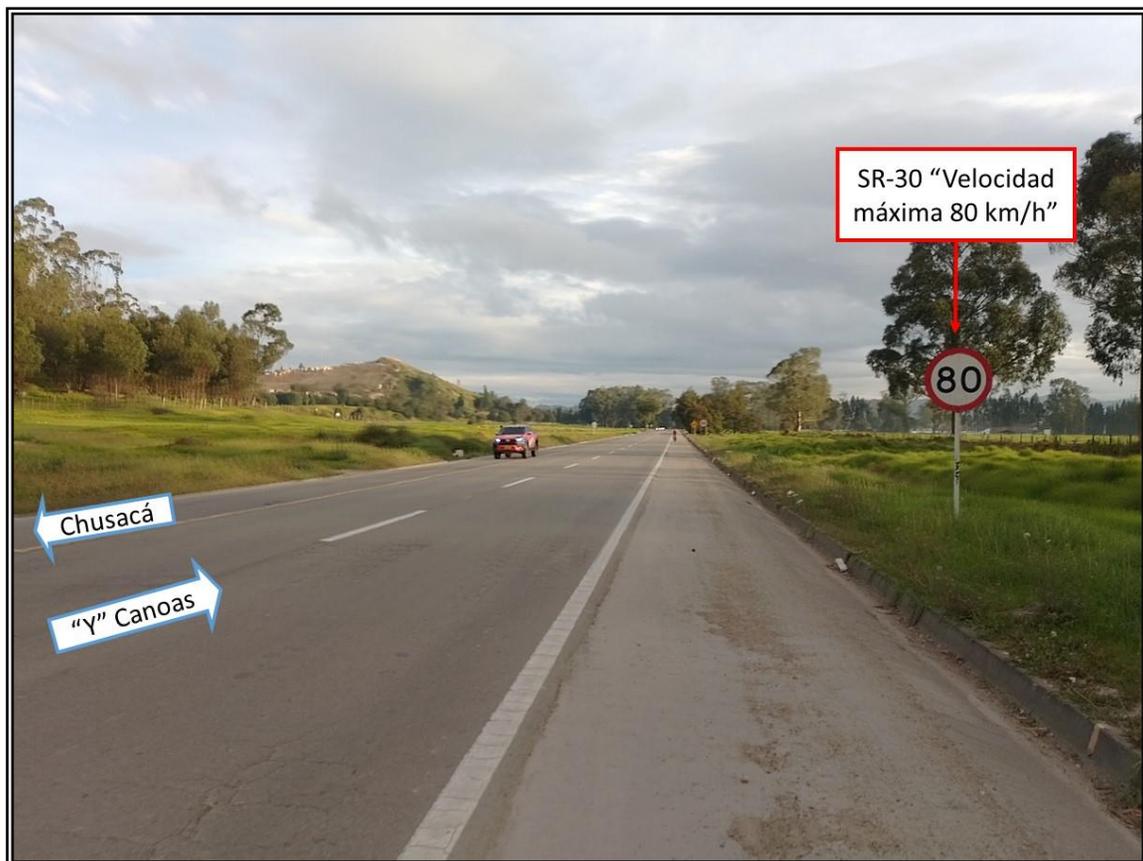
SR-30 "Velocidad máxima 60 km/h"

SR-26 "No adelantar"

Imagen 2.2 Condiciones de la vía Chusacá- "Y" Canoas.

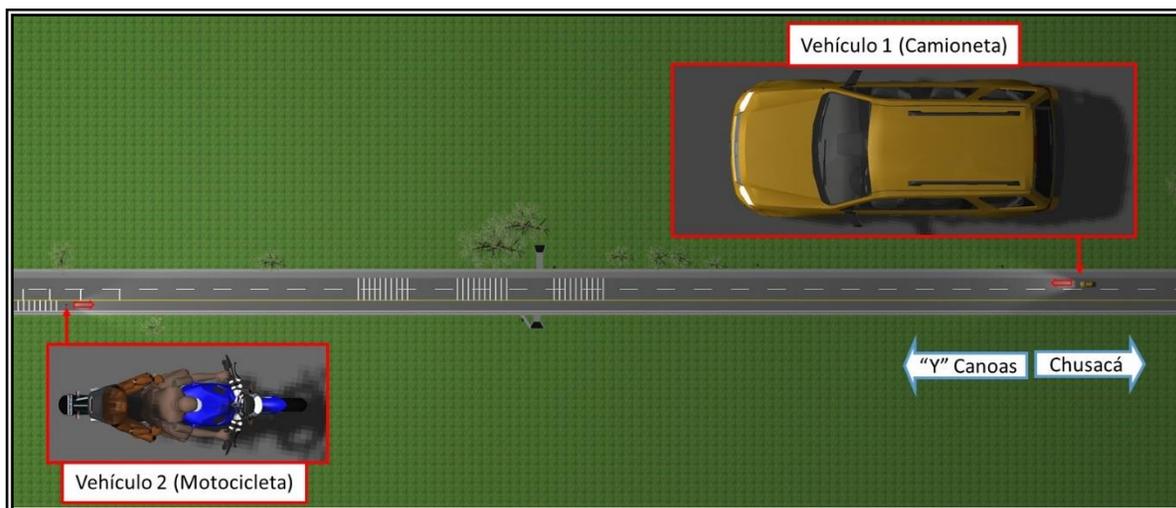
Imagen 2.13 Sentidos de Circulación

- El vehículo 1 (Camioneta) transitaba a la altura del PR 1 en la vía que comunica a Chusacá con "Y" Canoas.
- El vehículo 2 (Motocicleta) transitaba en sentido "Y" Canoas con Chusacá a la altura del PR 1.

Nota: Las posiciones mostradas son esquemáticas y muestran un posible sentido de circulación de los involucrados

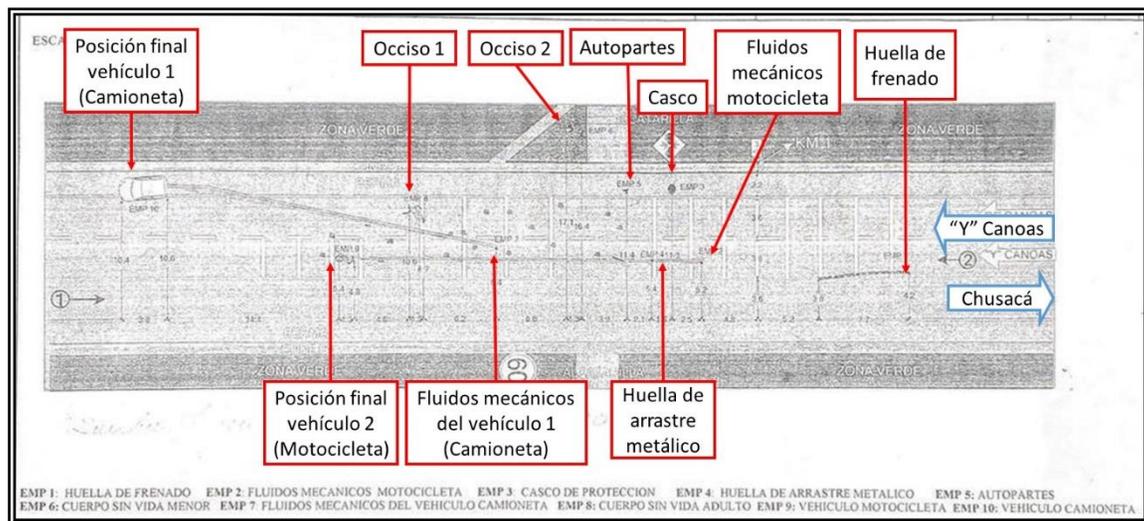
Imagen 2.14 Bosquejo topográfico

En el bosquejo topográfico se observa el vehículo 1 (Camioneta), el vehículo 2 (Motocicleta), los occisos en posición final, una huella de frenado de 7.7 metros (EMP 1), fluidos mecánicos de la motocicleta (EMP 2), un casco (EMP 3), una huella de arrastre metálico de 26.4 metros (EMP 4), autopartes (EMP 5) y fluidos mecánicos de la camioneta (EMP 6) fijados respecto al punto de referencia (PR 1).

Imagen 4.12 Bosquejo topográfico FPJ 16

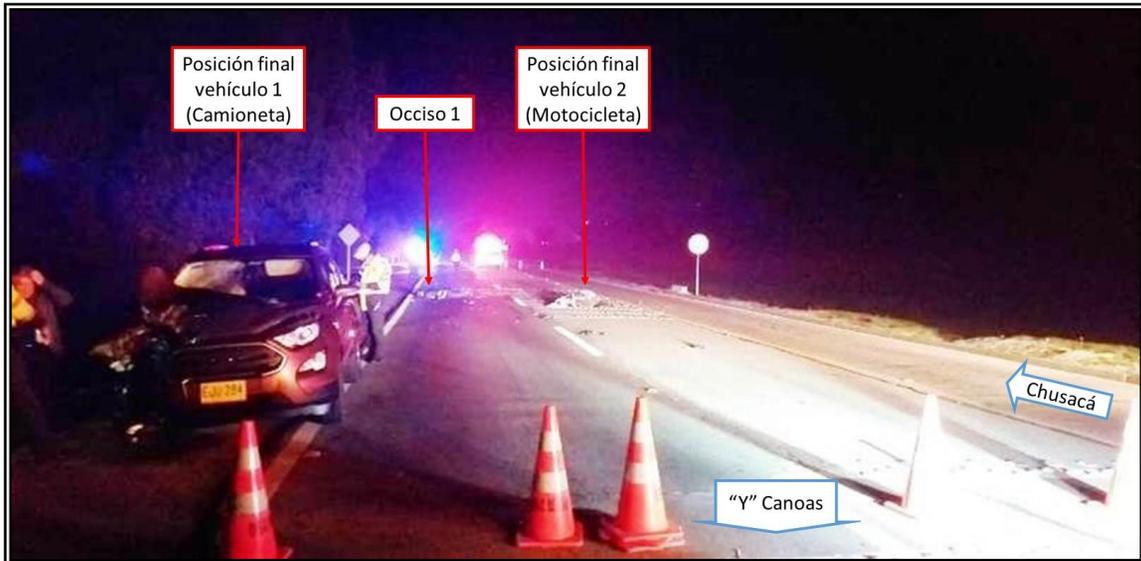
Imagen 2.15 Posiciones finales

Adicionalmente en las fotografías del día y lugar del accidente se observa los vehículos involucrados y el occiso 1 en posición final.

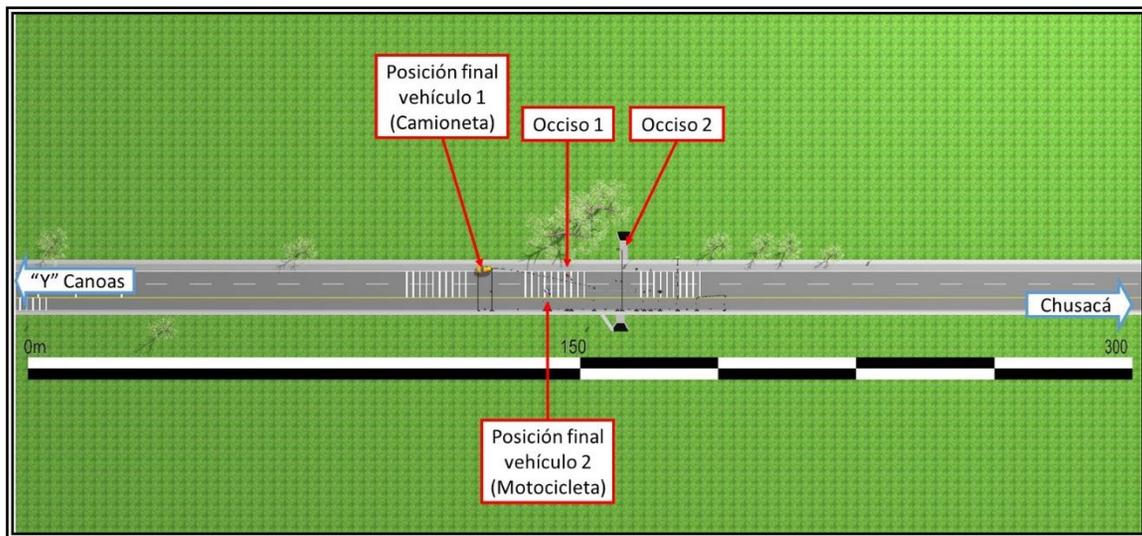
Imagen 2.17 Plano general de la escena.

Se exhibe el plano a escala de la escena de acuerdo con la información obtenida en el bosquejo topográfico, y labores de campo realizadas en el lugar de los hechos por funcionarios de Cesvi Colombia S.A.

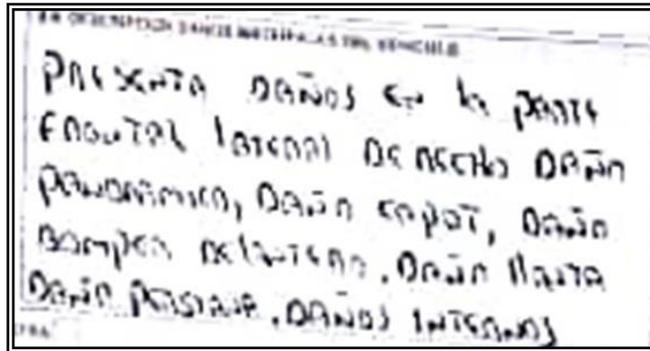
Imagen 3.2 Descripción de daños vehículo 1 (Camioneta)

"PRESENTA DAÑOS EN LA PARTE FRONTAL LATERAL DERECHO DAÑO PANORAMICO, DAÑO CAPOT, DAÑO BOMPER DELANTERO, DAÑO LLANTA, DAÑO PERSIANA, DAÑOS INTERNOS"

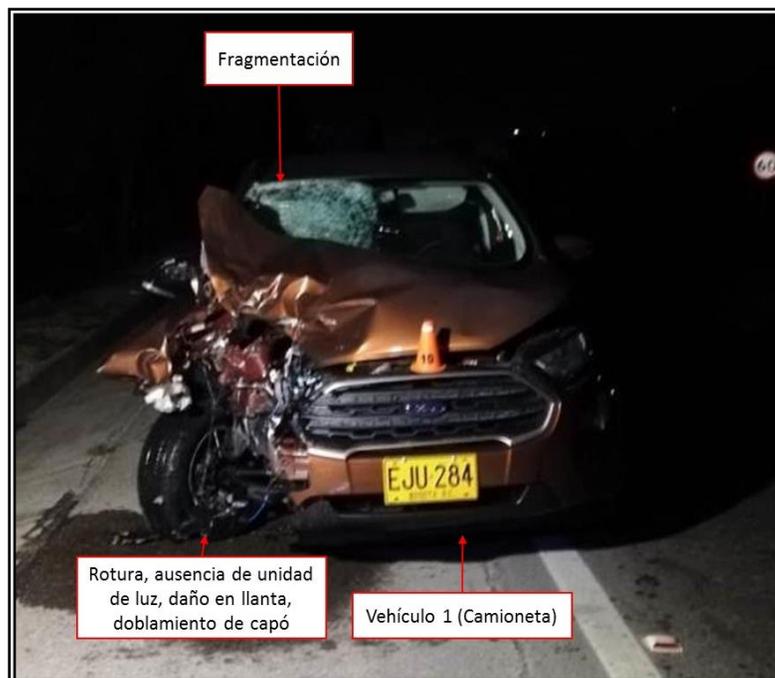
Imagen 3.3 Zona de daños del vehículo 1 (Camioneta)

En las fotografías allegadas del vehículo 1 (Camioneta) se observa en la zona frontal tercio derecho ausencia de unidad de luz, daño en defensa y daño en persiana frontal, además se ve abolladura y doblamiento en el capó, fragmentación del vidrio panorámico frontal y daño en llanta anterior derecha.

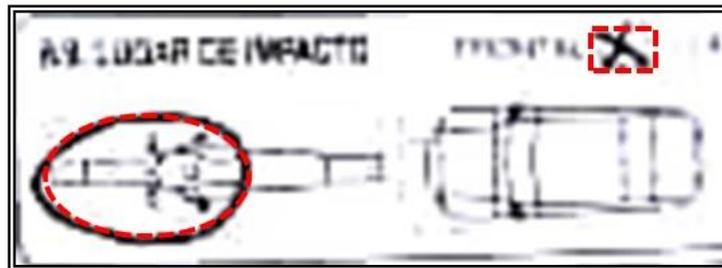
Imagen 3.4 Lugar de impacto del vehículo 2 (Motocicleta)

El informe policial de accidentes de tránsito señala la zona frontal como el lugar de impacto en el vehículo 2 (Motocicleta)

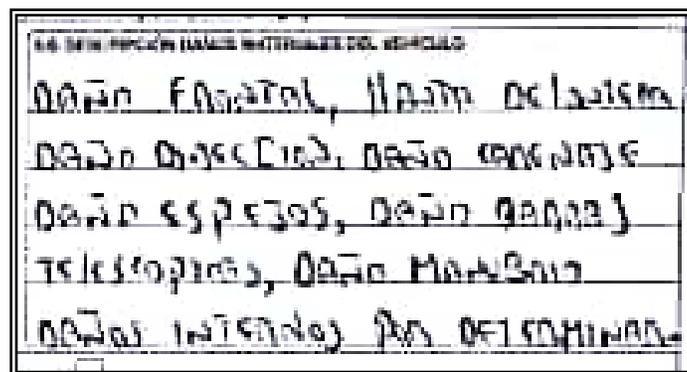
Imagen 3.5 Descripción de daños del vehículo 2 (Motocicleta)

"DAÑO FRONTAL, LLANTA DELANTERA DAÑO DIRECCIÓN, DAÑO CARENAJE, DAÑO ESPEJOS, DAÑO BARRAS TELESCÓPICAS, DAÑO MANUBRIO DAÑOS INTERNOS POR DETERMINAR"

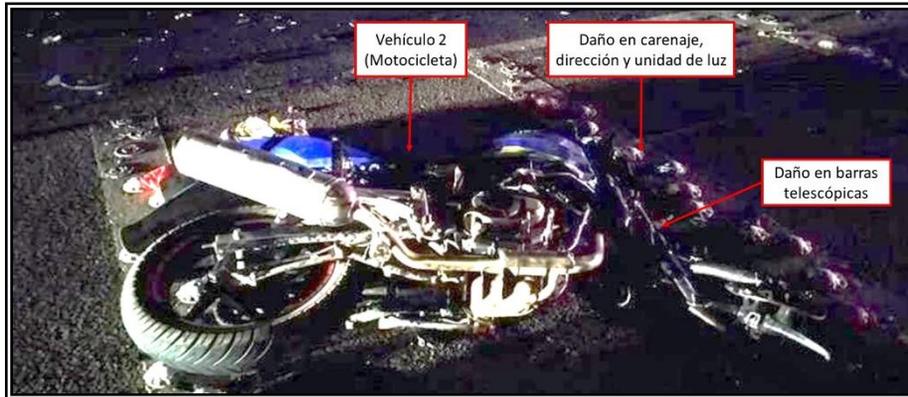
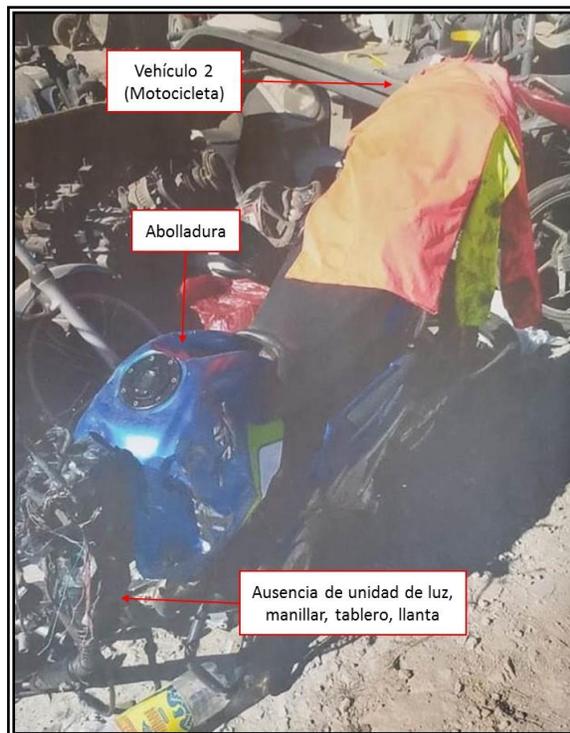
Imagen 3.6 Zona de daños del vehículo 2 (Motocicleta)

En las fotografías allegadas se observa el vehículo 2 (Motocicleta) con abolladura en tanque, daño en barras telescópicas y ausencia de unidad de luz frontal, manillar, tablero, carenaje, espejos retrovisores, y llanta anterior.

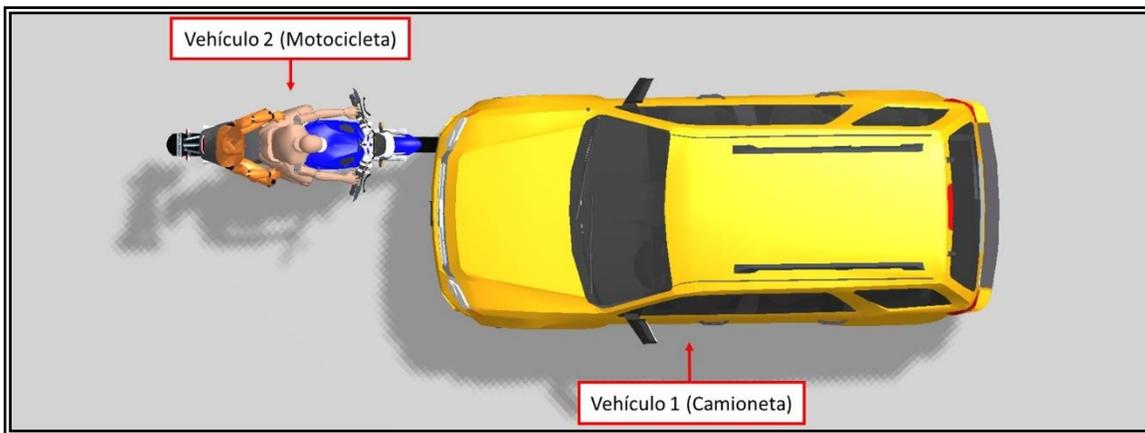
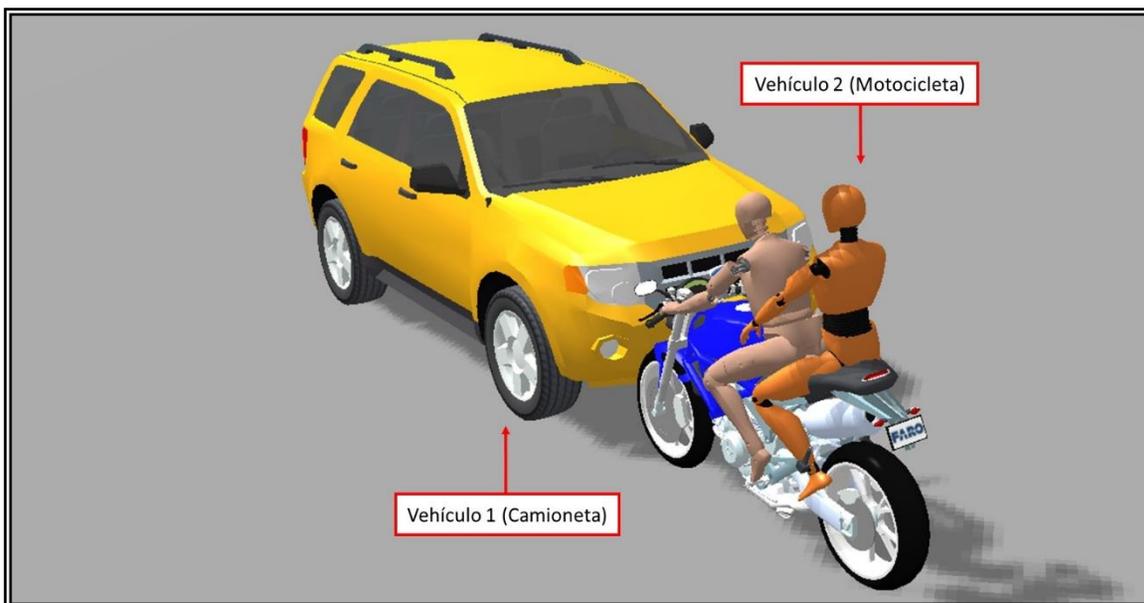
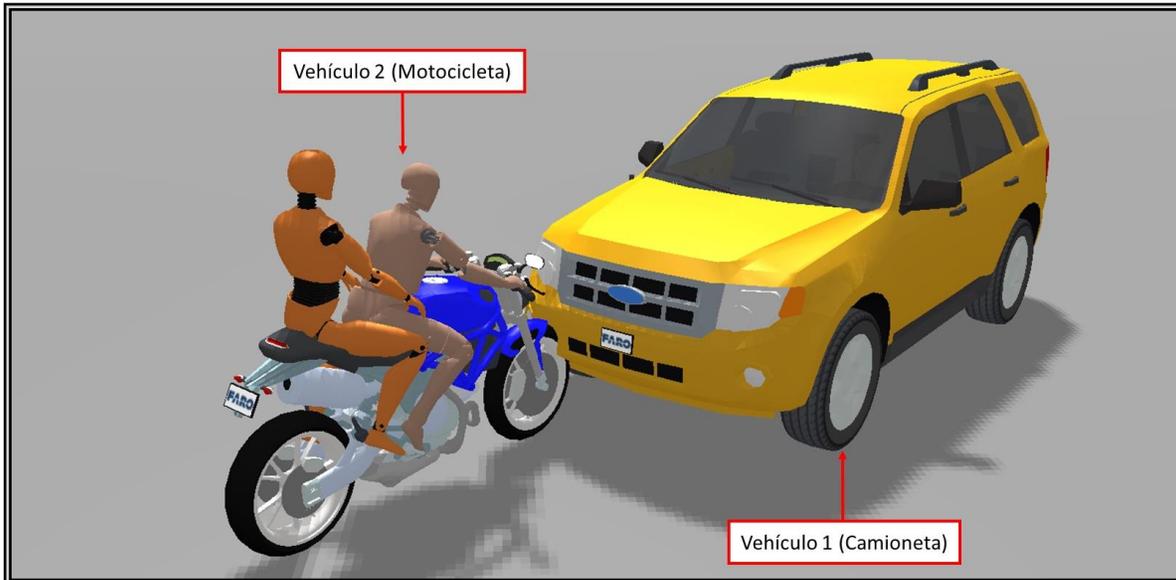
Imagen 3.8 Configuración de impacto

Los daños reportados y observados en el registro fotográfico de los vehículos involucrados en el hecho son coherentes con un impacto frontal entre los vehículos entre la zona anterior tercio derecho del vehículo 1 (Camioneta) y la zona anterior del vehículo 2 (Motocicleta).

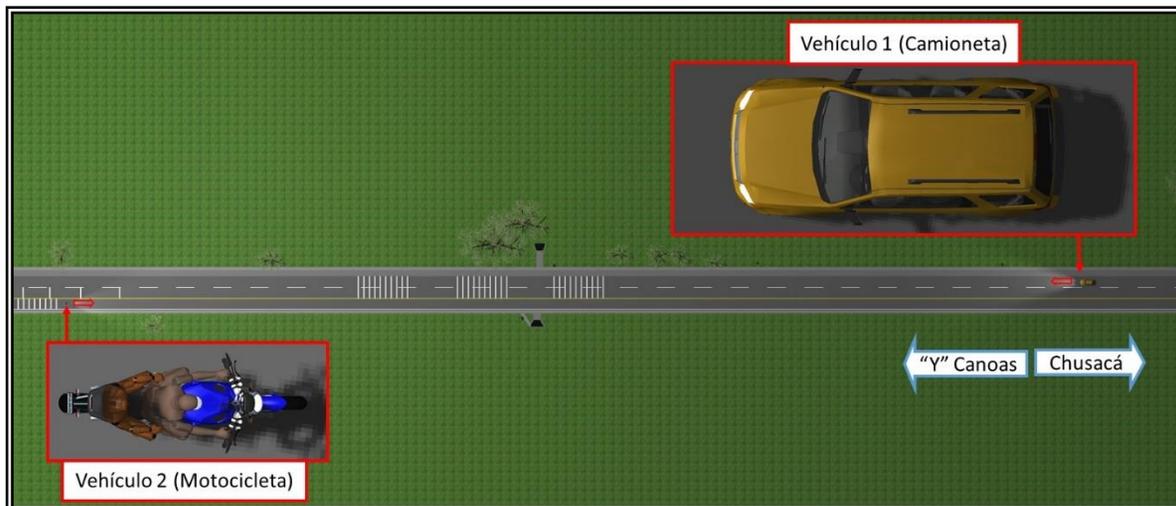
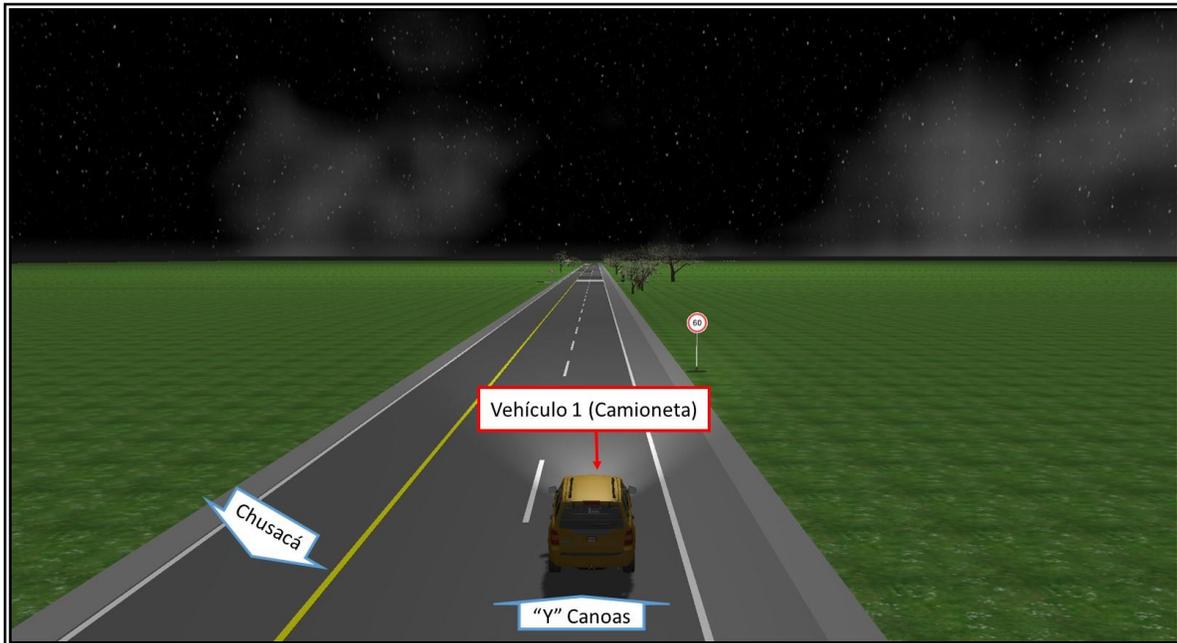
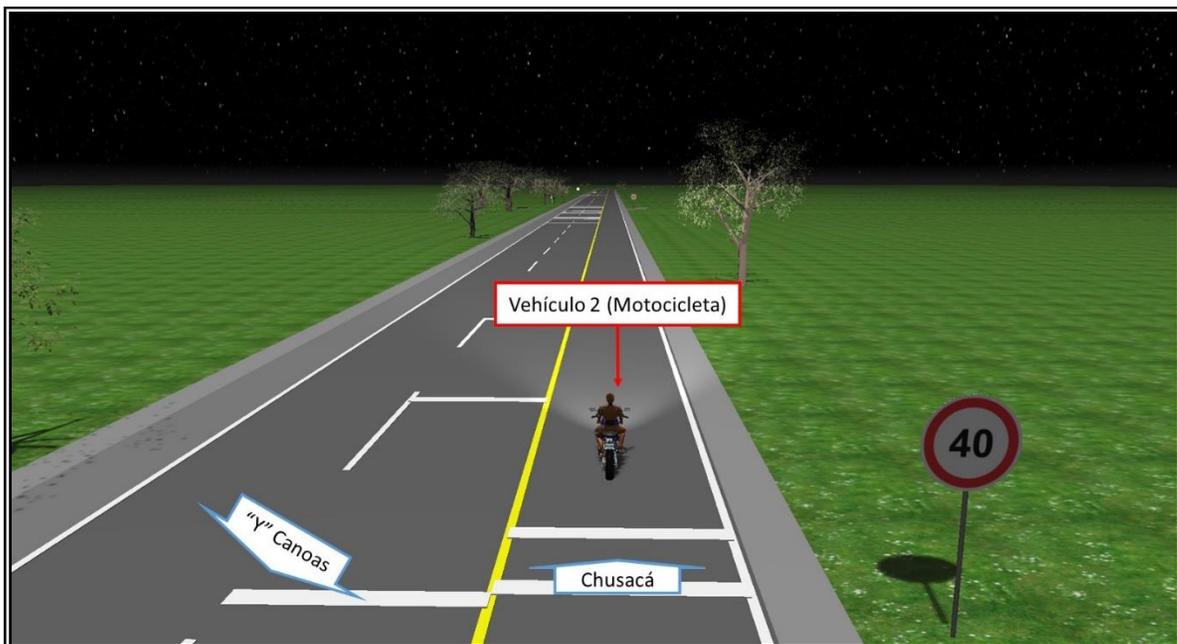
Imagen 4.1 Sentido de circulación

A partir de las posiciones finales, configuración de impacto y sentidos viales de la zona, se determina que momentos previos al hecho el vehículo 1 (Camioneta) se desplazaba en sentido Chusacá - "Y" Canoas, mientras el vehículo 2 (Motocicleta) se transitaba en sentido "Y" Canoas - Chusacá –a la altura del PR1.

Nota: Las posiciones mostradas son esquemáticas y muestran una posible ubicación de los involucrados momentos previos al hecho.

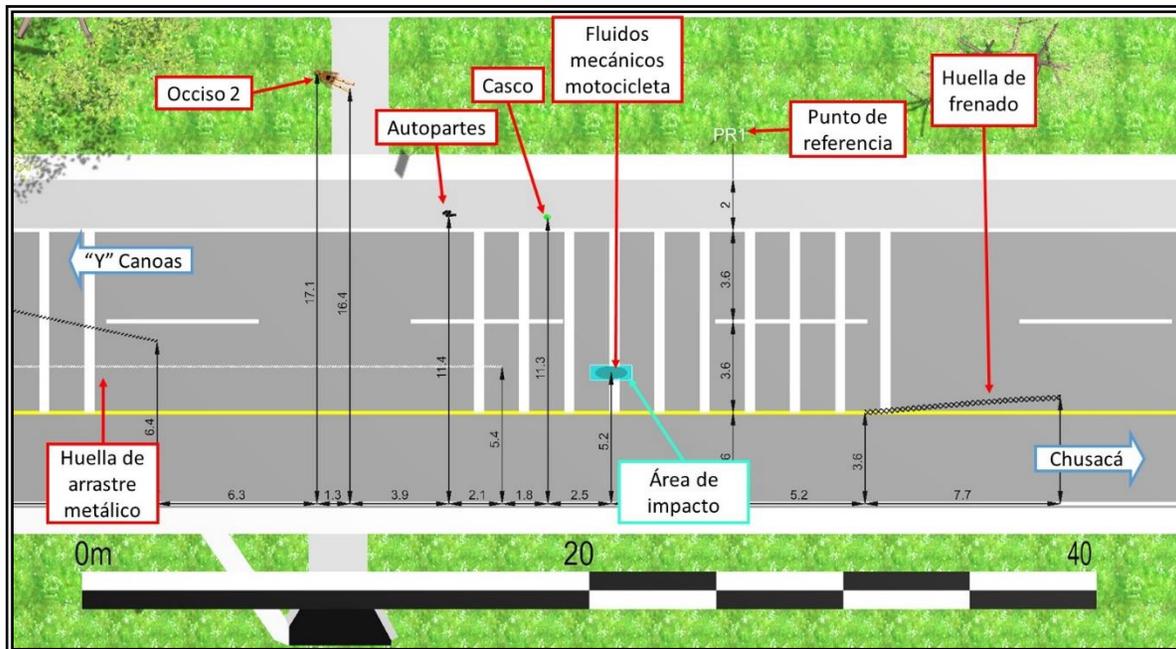
Imagen 4.4 Área de impacto

Para establecer el área de impacto se analizan los elementos materia de prueba fijados por la autoridad en el dibujo topográfico FPJ 17, teniendo en cuenta las características de los vehículos.

Considerando que se fijaron fluidos mecánicos de la motocicleta como EMP 2 y que posterior a ese rastro se fijó la huella de arrastre metálico que finaliza sobre la posición final de la motocicleta, se establece el área de impacto sobre el carril que conduce de "Y" Canoas – Chusacá a la altura del sitio donde fueron fijados los fluidos mecánicos de la motocicleta.

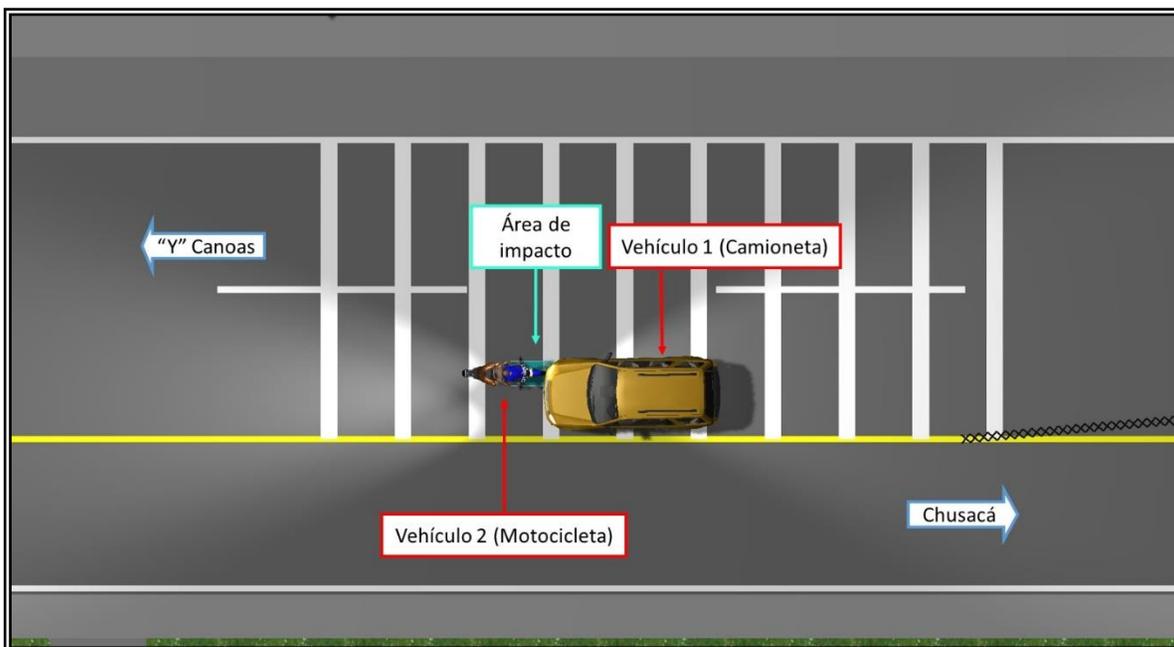
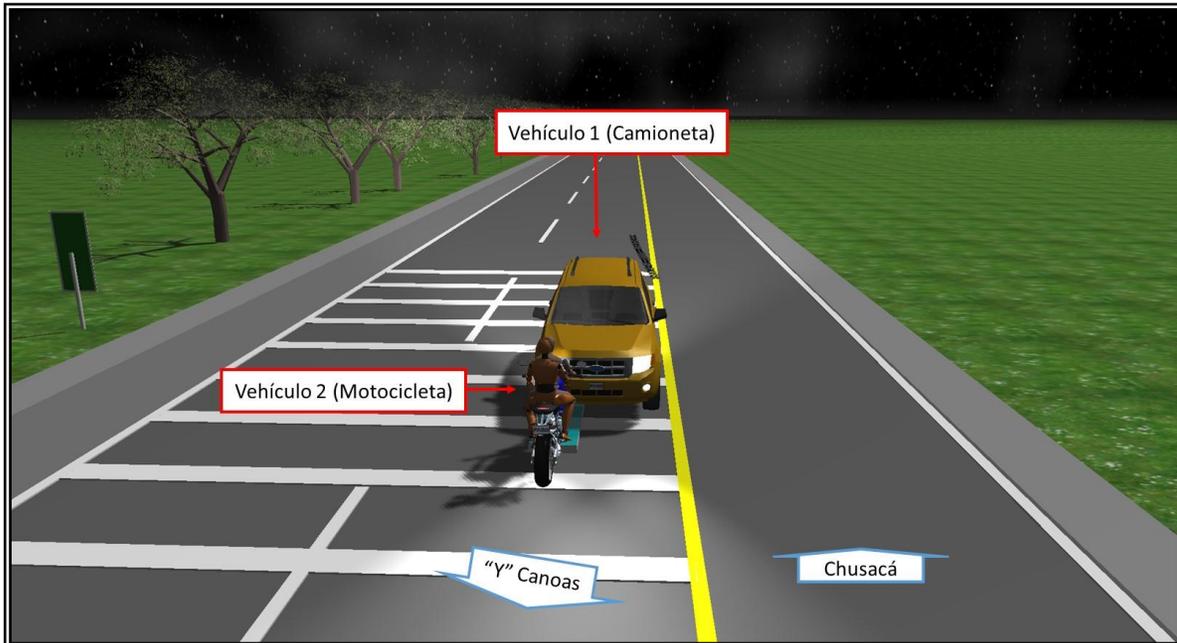
Imagen 4.5 Impacto

Teniendo en cuenta la ubicación del área de impacto, la configuración de impacto y los sentidos viales de la zona, se determina que sobre el tramo de vía recto a la altura del PR 1, el vehículo 2 (Motocicleta) se desplazó sobre el carril contrario invadiendo la zona de tránsito del vehículo 1 (Camioneta), teniendo lugar el impacto entre los involucrados entre la zona anterior tercio derecho del vehículo 1 (Camioneta) y la zona anterior del vehículo 2 (Motocicleta), sobre el sitio donde fue fijado el EMP Fluidos mecánicos de la motocicleta.

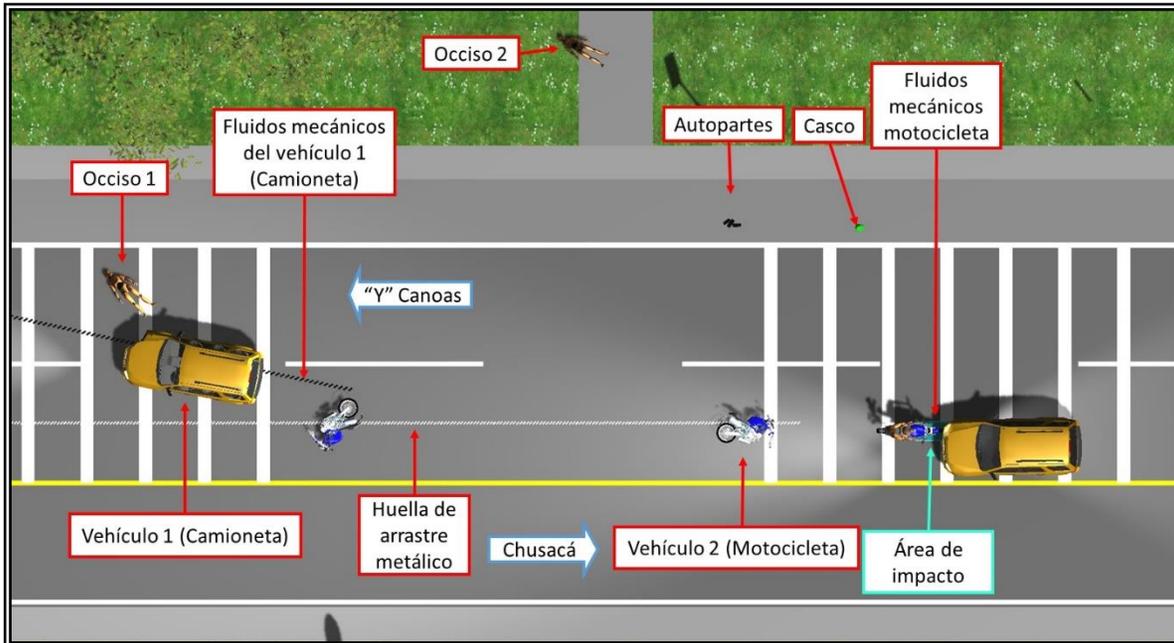
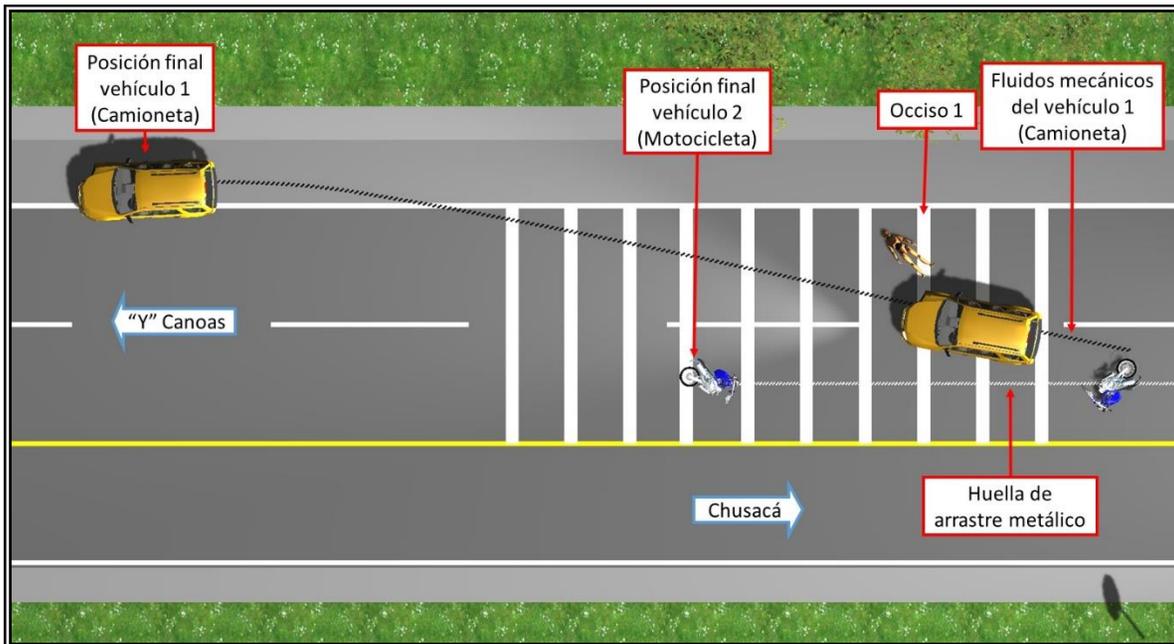
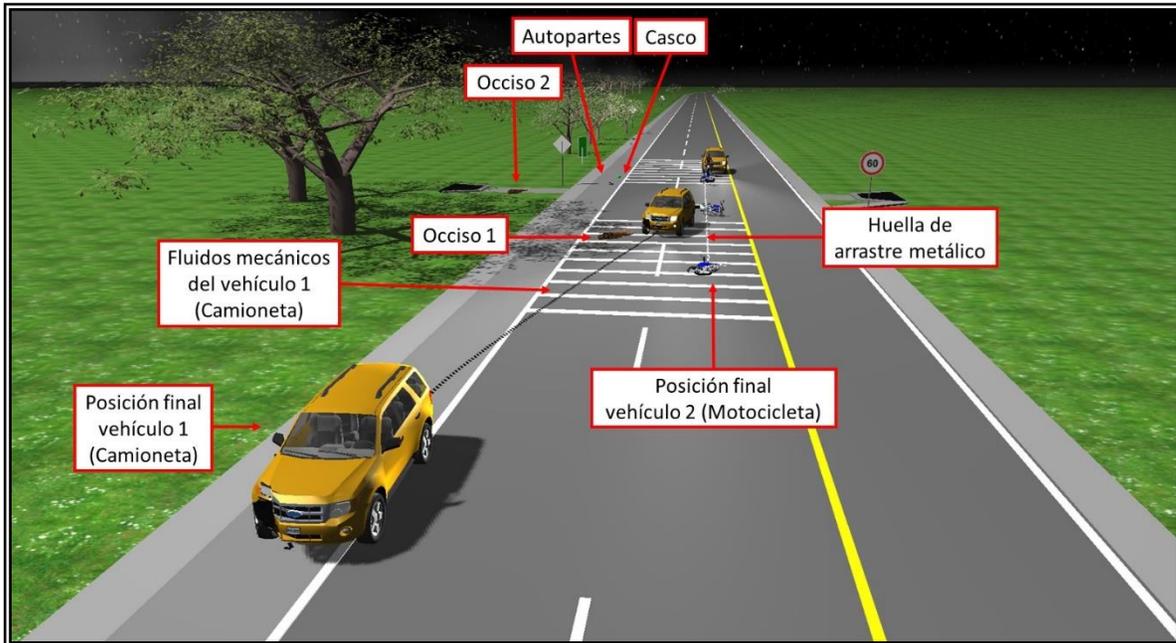
Imagen 4.7 Impacto y pos-impacto

Posterior al impacto el vehículo 1 (Camioneta) desarrolló un proceso de desaceleración sin bloqueo de neumáticos hasta detenerse sobre el carril derecho y la berma, mientras el vehículo 2 (Motocicleta) desarrolló un vuelco lateral imprimiendo una huella de arrastre metálico de 26m hasta su posición final.

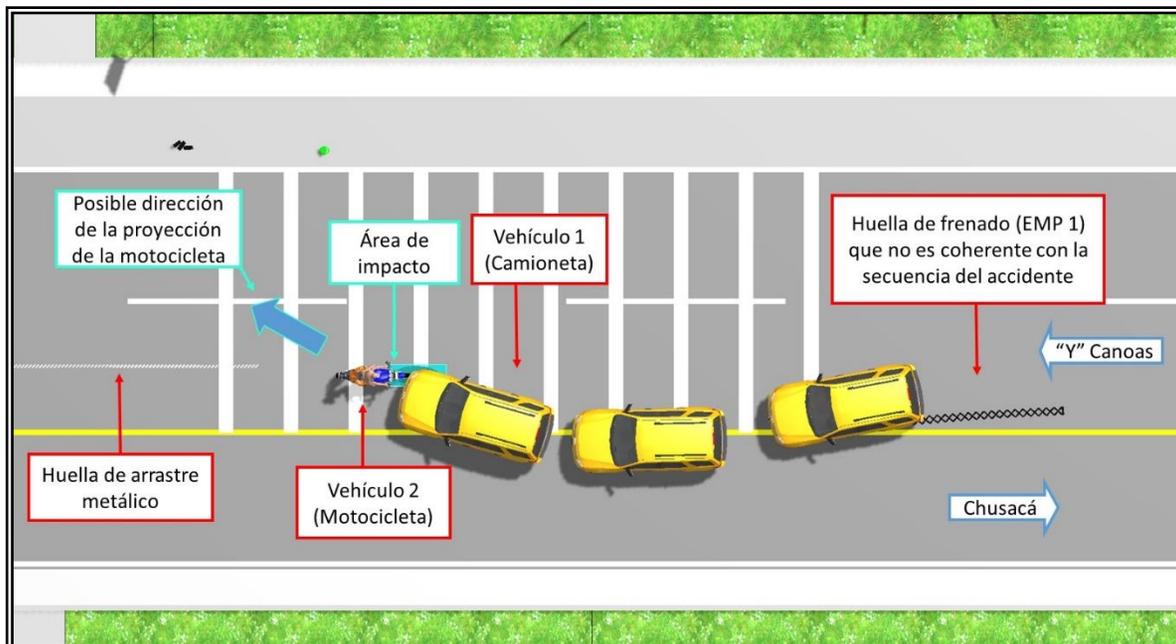
Imagen 4.10 Secuencia que no es coherente con las características del accidente

La orientación de esta huella implicaría un giro del vehículo 1 (Camioneta) hacia su izquierda y un contragiro hacia su derecha para que el accidente sea coherente con el impacto a la altura de los fluidos mecánicos de la motocicleta.

No obstante, dada la diferencia de masa entre los vehículos, dicha maniobra implicaría a su vez una proyección de la motocicleta en el sentido de movimiento de la camioneta lo cual no es coherente con la ubicación de la huella de arrastre metálico.

Nota: La secuencia muestra que la huella de frenado implica una proyección de la motocicleta que no es coherente con la huella de arrastre metálico.

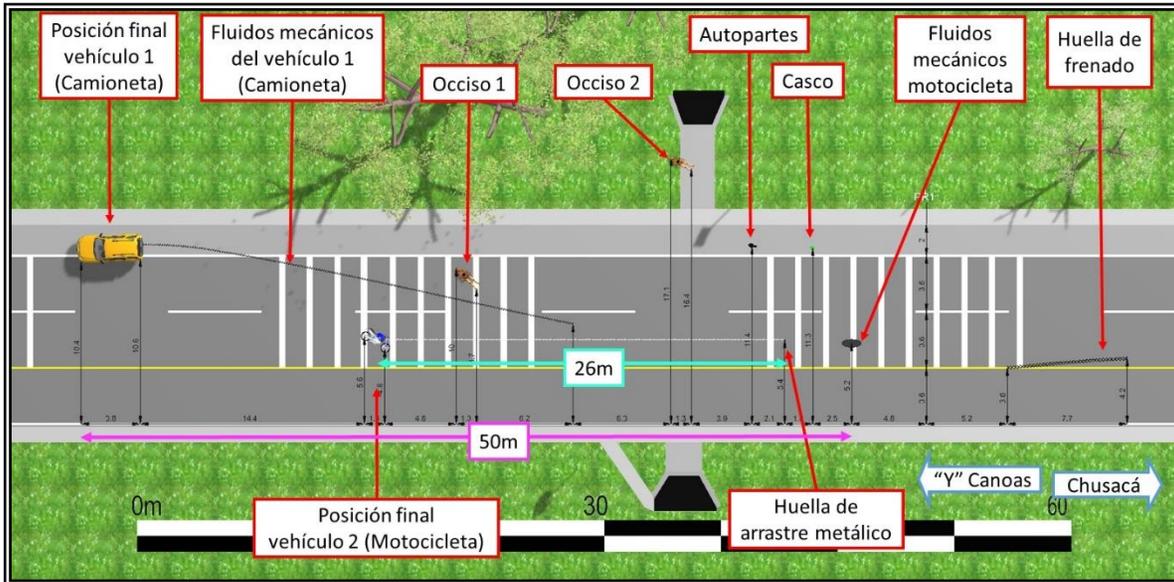
Imagen 4.11 Distancia de desaceleración y huella de arrastre

Intervalo de velocidad obtenido a partir de la siguiente formulación:

$$v = 3,6 \sqrt{2g \left(\frac{mud + m'u'd'}{m} \right)}$$

El intervalo de velocidad es mínimo toda vez que en el modelo físico no se cuantifico la energía disipada en la deformación de los automotores, ya que los modelos físicos de análisis de daños se basan en la convergencia de modelos analíticos y estadísticos donde se realizan pruebas de impacto en las cuales las masas son equiparables y en el caso de análisis los vehículos no son del mismo tipo a los empleados en pruebas de impacto con los cuales se validan los modelos (Automóvil – Automóvil, Automóvil – Camioneta) y adicionalmente la masa de la camioneta es 11 veces la masa de la motocicleta.

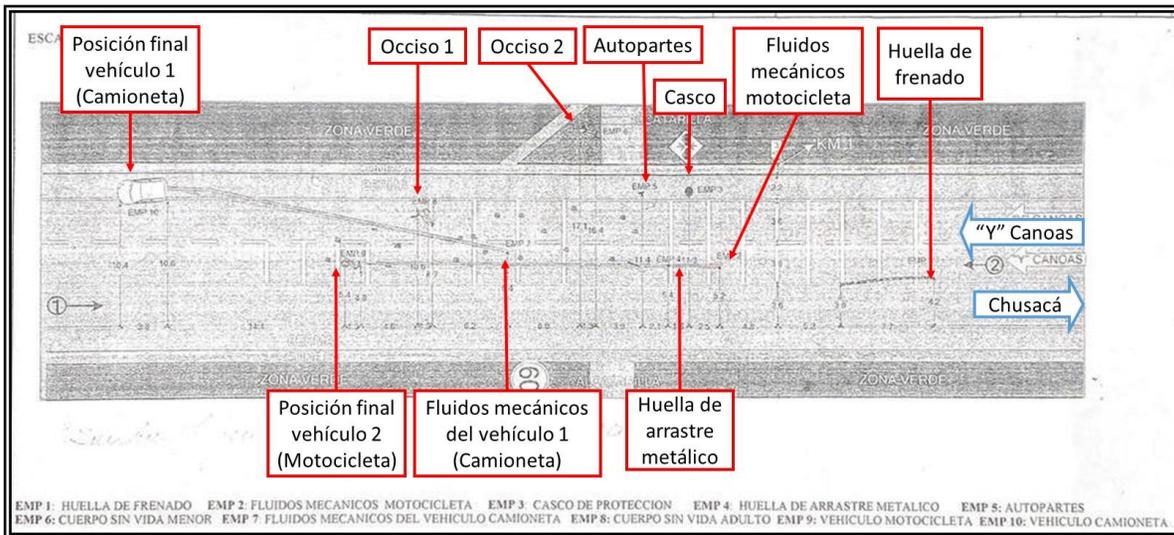
Teniendo en cuenta que no se fijaron huellas de frenado de la motocicleta previo al lugar de impacto y que no hay información de la disminución de la distancia entre sus ejes como producto del impacto, se concluye que, con la información suministrada a la fecha, no es posible determinar su velocidad de tránsito durante el suceso.

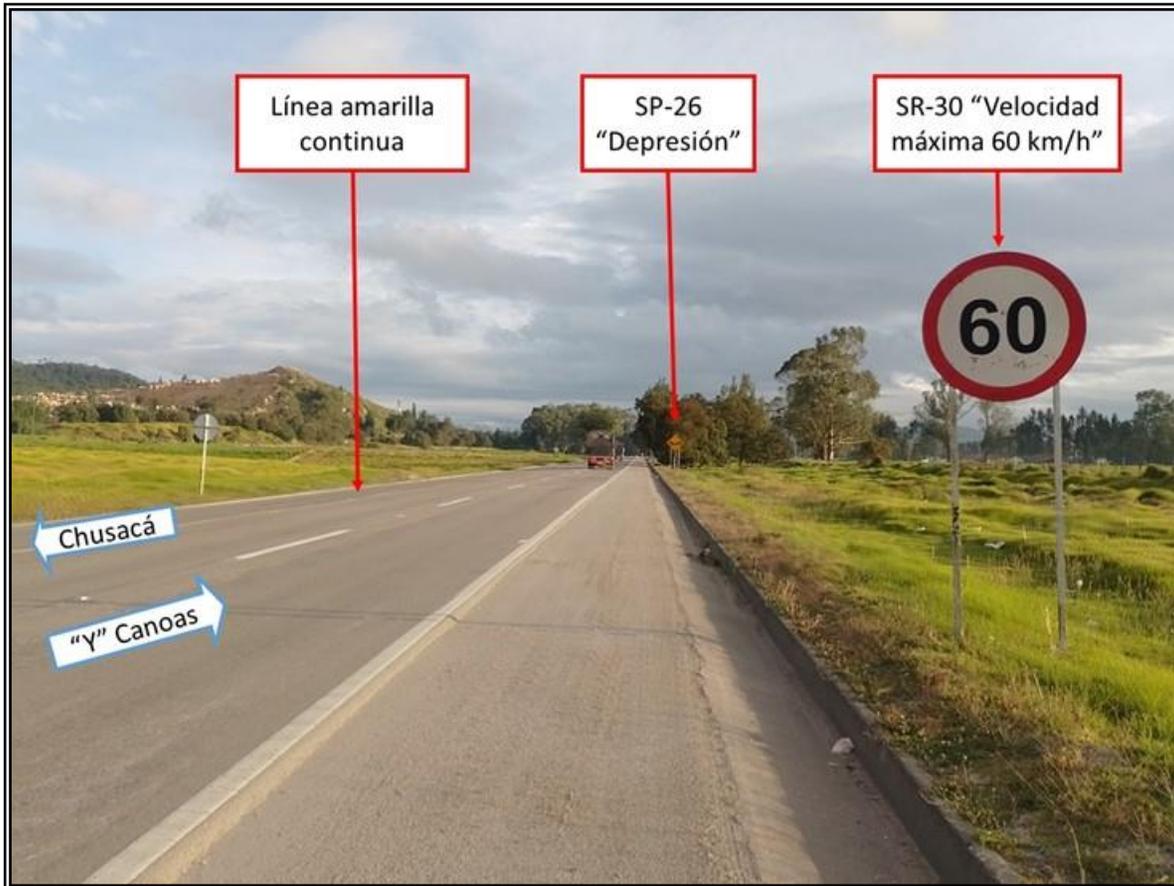
Imagen 4.13 Señal SR 30 "Velocidad máxima 60km/h"

En la asistencia al lugar del accidente se encontró señalización SR 30 "Velocidad máxima 60km/h" que aplicaba al vehículo 1 (Camioneta) ubicada a una distancia de unos 130m respecto al lugar del accidente

Considerando que con la información presente no es posible determinar la velocidad del vehículo 2 (Motocicleta) y que acorde al análisis físico la velocidad del vehículo 1 (Camioneta) es como mínimo entre de 47 y 64km/h, se concluye que sobre el sitio del accidente el vehículo 1 (Camioneta) se desplazaba a una velocidad superior a la máxima permitida (60km/h).

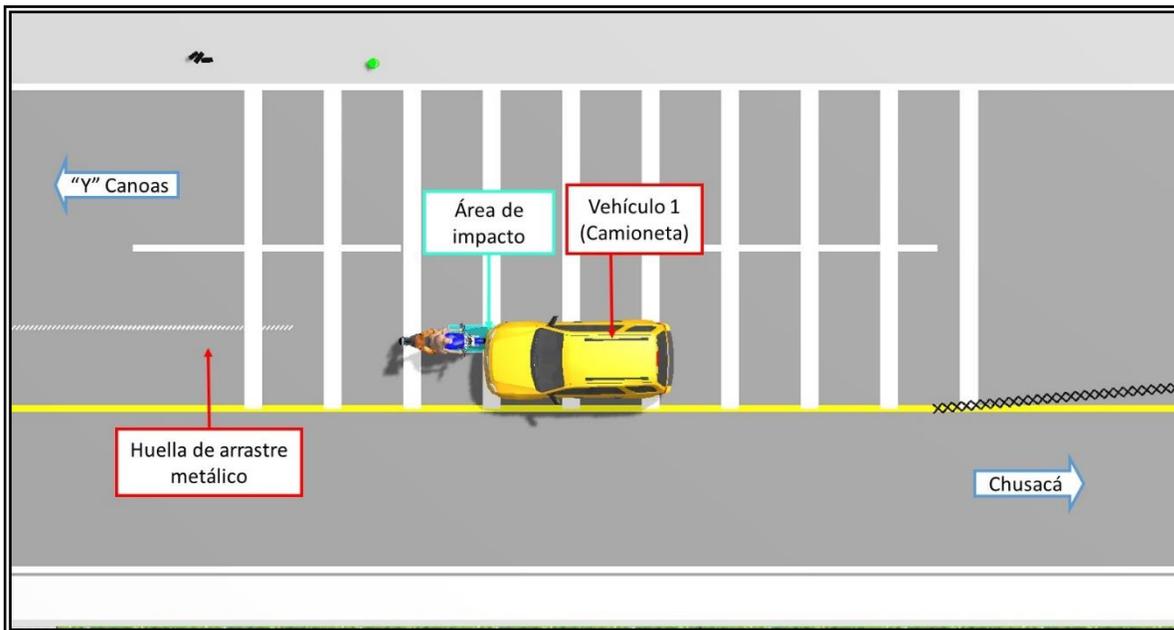
Imagen 4.16 Impacto

Del análisis del área de impacto y configuración de impacto se estableció que el accidente ocurrió al momento que el vehículo 2 (Motocicleta) invadió la zona por la que se desplazaba el vehículo 1 (Camioneta).

Toda vez que no se reportó algún daño en la calzada y en vista que la vía contaba con demarcación de línea amarilla continua, se concluye que no se encuentra algún elemento materia de prueba que permita relacionar su invasión de carril con el estado de la vía y adicionalmente la calzada contaba con referencias visuales que le permitían al motociclista ver con facilidad el límite de su carril de circulación.

- 1 A partir del análisis de la geometría de la vía, posiciones finales, fijación de huellas y daños en los vehículos, se establece que el accidente se presentó debido al ingreso de del vehículo 2 (Motocicleta) a la zona de tránsito del vehículo 1 (Camioneta).
