Asunto: Remisión ficha técnica F-116/14

FICHA DE VERIFICACION IN SITU, DEL AREA DE CONTRATACION ESTATAL, MEDIO AMBIENTE Y DE INGENIERIA

LUGAR VERIFICACIÓN: Calle 49-1 31-03 Barrio Persia.

OBJETO: Verificar presuntos procesos de inestabilidad.

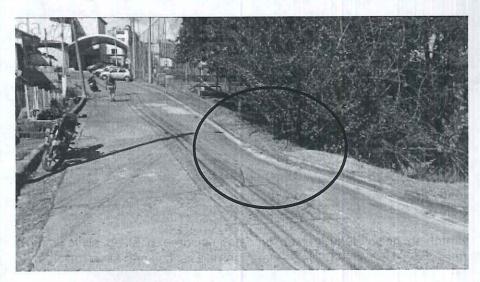
Se evidencia sobre un costado de la vía, un hundimiento; el cual coincide con la corona la ladera, como se muestra en la siguiente figura:

Figura 1: Hundimiento de vía Calle 50 sector Barrio Persia.

- Se recomienda realizar la prolongación de la tubería de 8" que conduce las aguas lluvias de los antejardines de las viviendas mencionadas, a lo largo de la ladera, y entregarlas adecuadamente al drenaje natural, ya sea mediante la construcción de un canal en concreto o la prolongación del mismo tubo, para así evitar que se puedan generar procesos erosivos sobre ésta.
- Se recomienda realizar inspección del tubo en concreto que atraviesa la vía para descartar cualquier tipo de falla del mismo que pudiera ocasionar dicho hundimiento.
- Se recomienda una revisión más detallada del pavimento en el tramo donde se presenta el hundimiento, con el fin de identificar el origen de dicha patología y de esta forma, determinar la forma de corregirla.

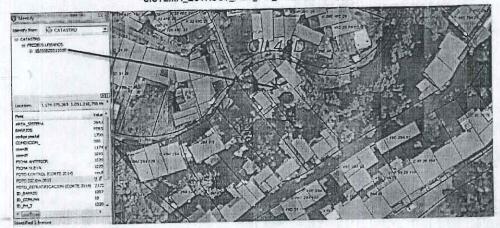
SISTEMA_ESTRUCT_POT_PIP_MACRO-ArcReader

Se da claridad que no existe planteamiento urbanístico para este sector y que no se requiere determinar el perfil de via ya que se trata de una ocupación al interior del predio.

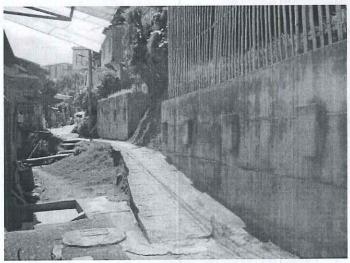
1. No se evidencia ningún indicio de inestabilidad o deterioro sobre los muros, observándose adecuado funcionamiento de los mismos.

Vista general de los muros reforzados construidos por CORPOCALDAS, EN EL AÑO 2012 en el año 2013.

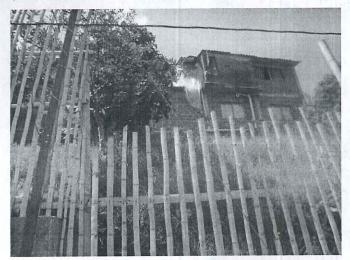
3. En el momento en que se construyeron los muros, se recomendó a la comunidad efectuar el debido majo de las aguas lluvias en los techos de las viviendas ubicadas sobre el talud intervenido, teniendo en cuenta que el aporte de dichas aguas fue uno de los factores contribuyentes a los procesos de inestabilidad que fueron mitigados en el año 2013. Durante la visita, se pudo observar que no todas las viviendas cuentan con el dicho manejo, lo cual contribuye al aporte de aguas sobre el talud contiguo al muro derecho (vista frontal)

Vivienda ubicada sobre el talud derecho (vista frontal, la cual no cuenta con adecuado manejo de aguas lluvias, propiciando el escurrimiento e infiltración de las mismas hacia el talud.

- Solicitar a los vecinos la instalación de canales y bajantes para el adecuado manejo de las aguas de escorrentía conduciéndolas hasta un lugar adecuado.
- Impermeabilizar los patios e instalar sifones, de tal forma se evite la infiltración de las aguas al suelo y sean conducidas hasta el sistema de alcantarillado.
- Reparar y reconstruir el muro perimetral dando cumplimiento con la norma de sismo resistencia 2010.

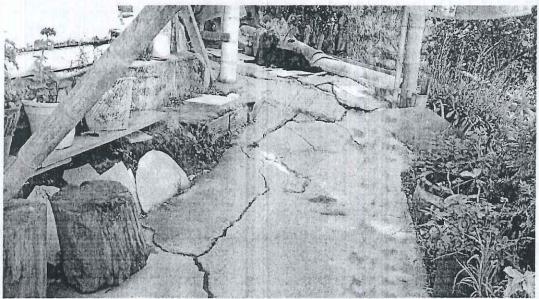
En la inspección realizada, se encontró que la parte posterior de la vivienda está presentando nuevos agrietamientos en las losas de concreto y erosión en la ladera a causa de la inestabilidad que presenta el terreno por la falta de confinamiento y las lluvias presentadas recientemente, lo que ha aumentado considerablemente el riesgo en la parte posterior de la vivienda.

Imagen 1. Agrietamiento en losa de concreto - Patio de vivienda.

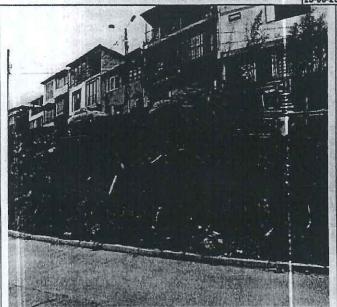
Fotografia 1: Desprendimiento superficial.

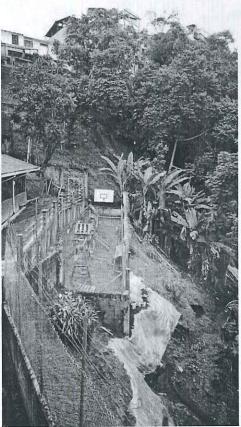
Vista de los diferentes procesos que se suscitaron en el sector – ladera microcuenca Qda. San Luis

Es de anotar, que durante las visitas técnicas, se brindaron las debidas recomendaciones de acciones inmediatas para ser implementadas por parte de la misma comunidad, con apoyo y colaboración de los organismos de socorro o la administración municipal a través de la Unidad de Gestión del Riesgo de Desastres de Manizales. Lo anterior, con el fin de controlar el avance de los procesos de remoción en masa con la ocurrencia de nuevas lluvias, mitigar sus efectos posteriores, mientras se acometen las medidas estructurales de recuperación y mitigación definitivas en los múltiples puntos críticos afectados.

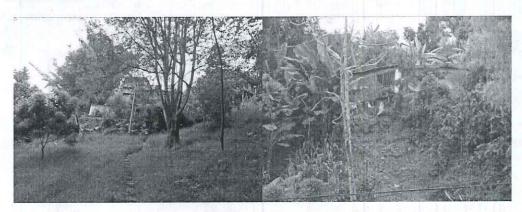
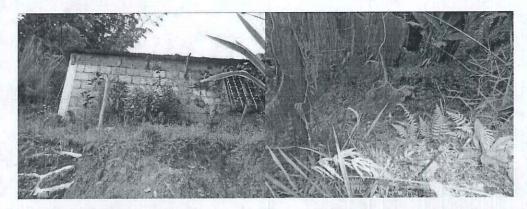
En este lugar se realizó un recorrido por la zona, y se observó un deslizamiento menor de 5 metros de ancho y una longitud de 3 metros con un espesor de 1 metro en promedio, compuesto por material vegetal y suelos poco húmedos. No se observaron afloramientos de agua en el escarpe del deslizamiento. El material fallado, se acumuló al costado de la vía que conduce al Conjunto Torres de Barcelona. Dicho evento, dada la cercanía de la vivienda a la corona del talud, supone que dejó al descubierto parte de su cimentación, lo cual la hace altamente vulnerable, en caso de presentarse una reactivación del proceso de inestabilidad.

En la inspección realizada, se evidenció que el deslizamiento fue generado por la saturación de los estratos superficiales de suelo, cuya ocurrencia se relaciona con lluvias aisladas de magnitud y duración importantes, generalmente mayores de 70 mm y de duración superior a 4 horas. Los procesos de inestabilidad de este tipo, presentan un espesor de la franja fallada en todos los casos inferior a 2 metros y una superficie de falla aproximadamente paralela a la superficie del terreno. Es de anotar que los materiales

expuestos o comprometidos en este deslizamiento, se caracterizan por ser llenos de ladera como basuras, escombros y residuos de movimientos de tierra y parte de cenizas volcánicas no consolidadas de permeabilidad media.

En términos generales, la ocurrencia de las precipitaciones de gran magnitud y duración, genera importantes volúmenes de infiltración y, finalmente, la completa saturación de los estratos superficiales de los suelos comprometidos en la falla, los cuales, como se dijo, son suelos, en general, de baja plasticidad, alta permeabilidad y baja cohesión efectiva.

- * Dadas las condiciones del terreno en el sitio donde se encuentra la vivienda, se recomienda el perfilado del talud y retiro del suelo suelto, la construcción de obras de manejo de aguas superficiales (zanjas, canales, acequias), con el propósito de estimular los caudales superficiales y reducir los volúmenes de infiltración; además la construcción de obras de contención flexibles (pantallas pasivas, con anclajes a profundidades variables entre 6 y 9 m), con el propósito de cubrir e impermeabilizar suelos

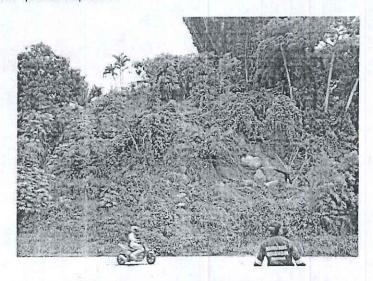
La vivienda se encuentra ubicada frente a una ladera en la cual se pudieron detectar cicatrices en el terreno ocasionadas por procesos antiguos de inestabilidad, en esta ladera se puede apreciar la existencia de rocas de gran diámetro, las cuales se encuentran expuestas y podrían caer a la vía ubicada entre la vivienda y la ladera.

Imagen 1. Ladera con procesos de inestabilidad.

Si bien, la vivienda de la cual se realiza la solicitud no presenta riesgo inminente, si se hace la recomendación a Corpocaldas y la Secretaría de Obras Públicas para que realicen las visitas pertinentes a la ladera en mención puesto que esta presenta inestabilidad y podría generar un riesgo alto tanto para la vía como para cualquier transeúnte que circule por esta.

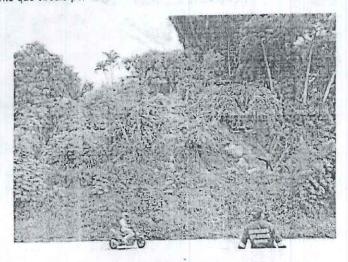
La vivienda se encuentra ubicada frente a una ladera en la cual se pudieron detectar cicatrices en el terreno ocasionadas por procesos antiguos de inestabilidad, en esta ladera se puede apreciar la existencia de rocas de gran diámetro, las cuales se encuentran expuestas y podrian caer a la vía ubicada entre la vivienda y la ladera.

Imagen 1. Ladera con procesos de inestabilidad.

Si bien, la vivienda de la cual se realiza la solicitud no presenta riesgo inminente, si se hace la recomendación a Corpocaldas y la Secretaria de Obras Públicas para que realicen las visitas pertinentes a la ladera en mención puesto que esta presenta inestabilidad y podría generar un riesgo alto tanto para la via como para cualquier transeunte que circule por esta.
