CORPORACIÓN AUTÓNOMA REGIONAL DE CALDAS

**ESTUDIOS GEOLÓGICO, GEOTÉCNICO E
HIDRÁULICO Y MICROZONIFICACIÓN DEL
RESGO POR DESLIZAMIENTO Y DISEÑOS DE LAS
OBRAS DE ESTABILIDAD PARA LA REDUCCIÓN
DEL RIESGO EN LA LADERA DERECHA DE LA
QUEBRADA LAS CAMELIAS Y EL BARRIO PERSIA.
MUNICIPIO DE MANIZALES**

INFORME FINAL PARA OBSERVACIONES

ABRIL DE 2018

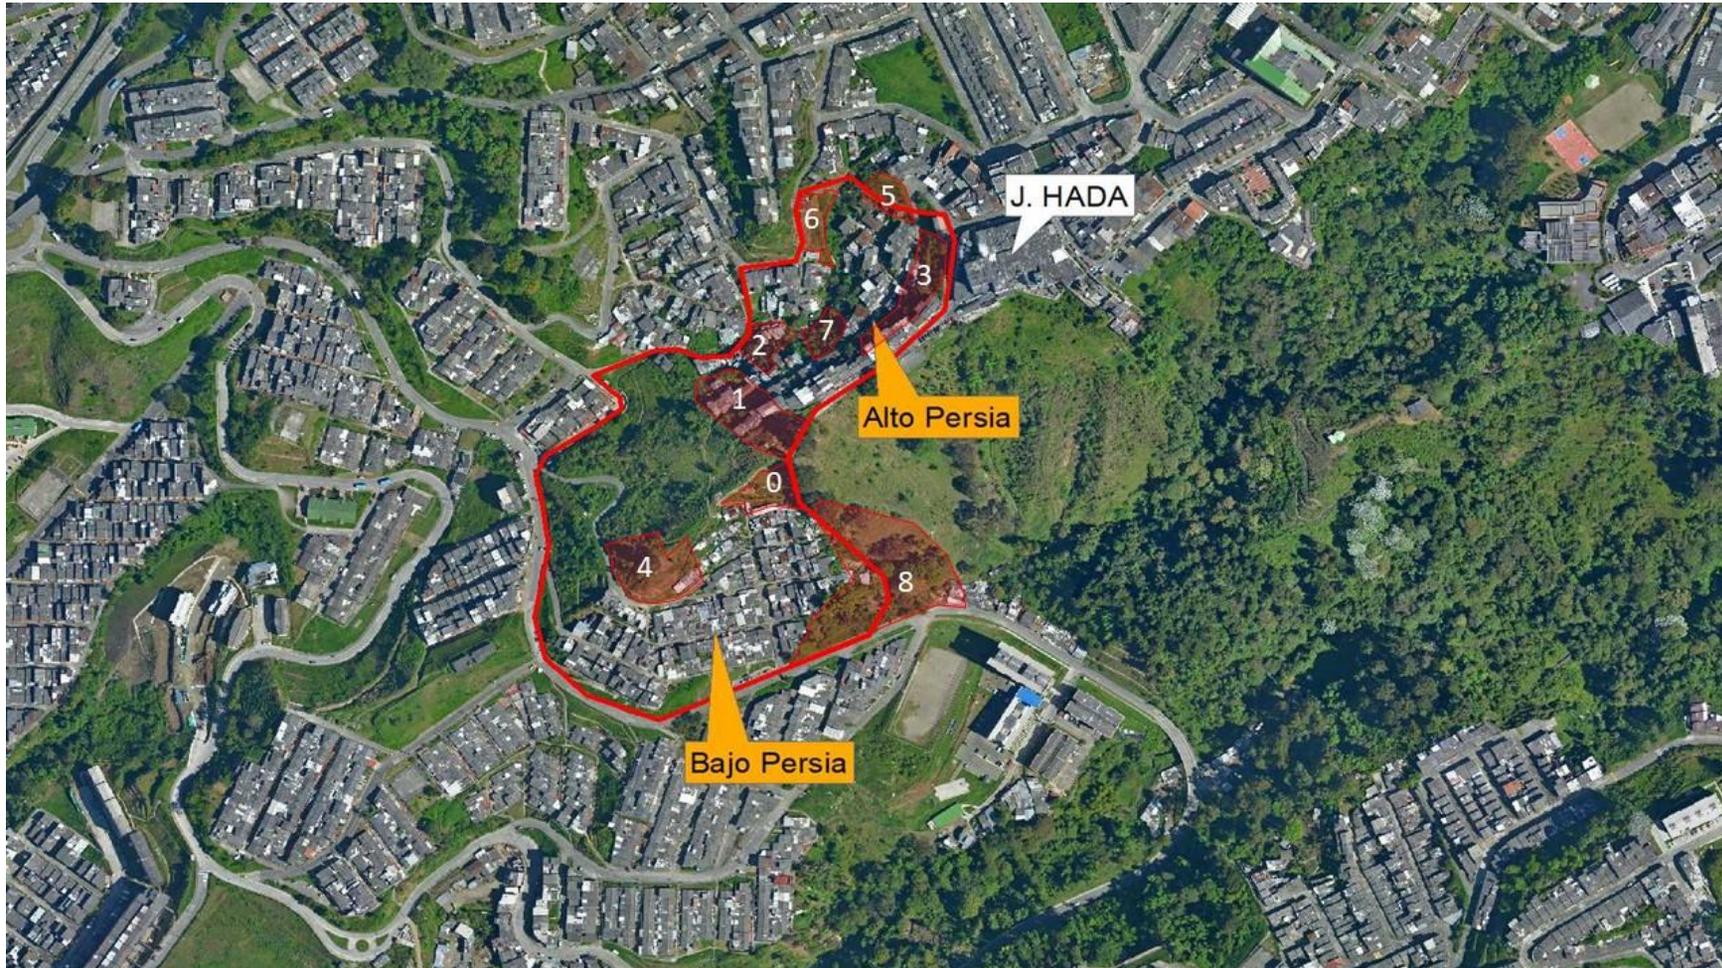
Figura 3. Sectorización del área de estudio: Puntos críticos.

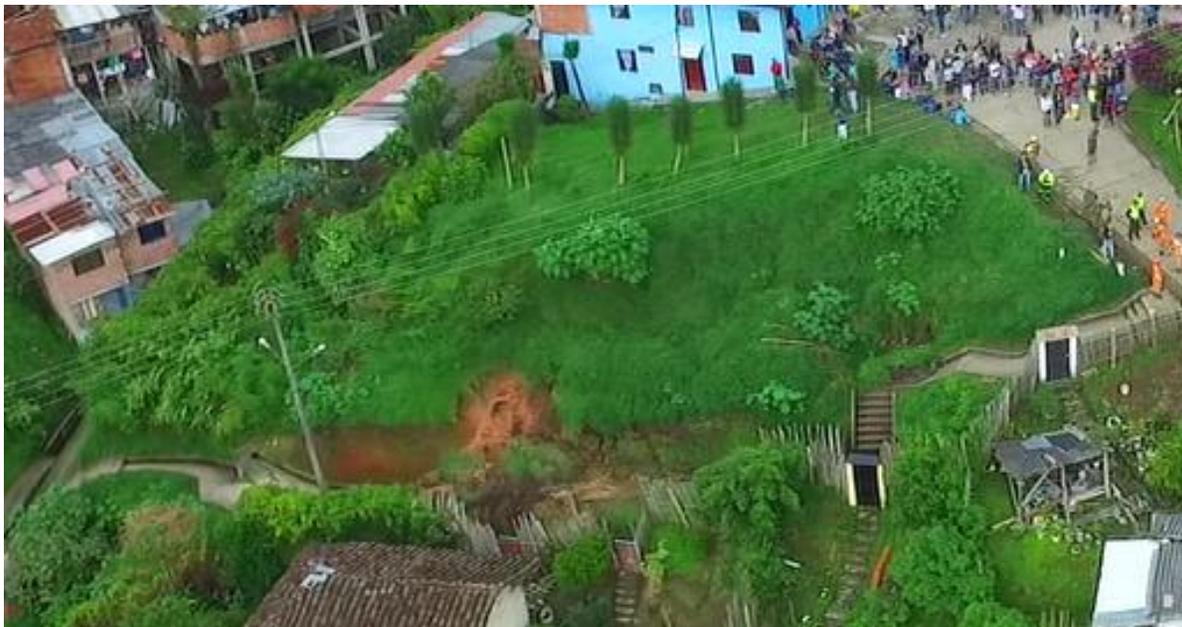
En este sector se cuenta con un talud de altura aproximada entre 4.0 m y 5.0 m. Sobre la pata del talud se encuentra una vía peatonal, la cual sufrió algunas deformaciones significativas sobre su eje; además de esto, sobre la ladera se generaron fenómenos de remoción en masa locales cuyo material de depósito, no solo obstruyó el paso por esta vía peatonal, sino que también se convirtió en una amenaza potencial para algunas de las viviendas ubicadas hacia la base de la ladera.

Figura 9. Vista aérea Sector 5. Barrio Persia.

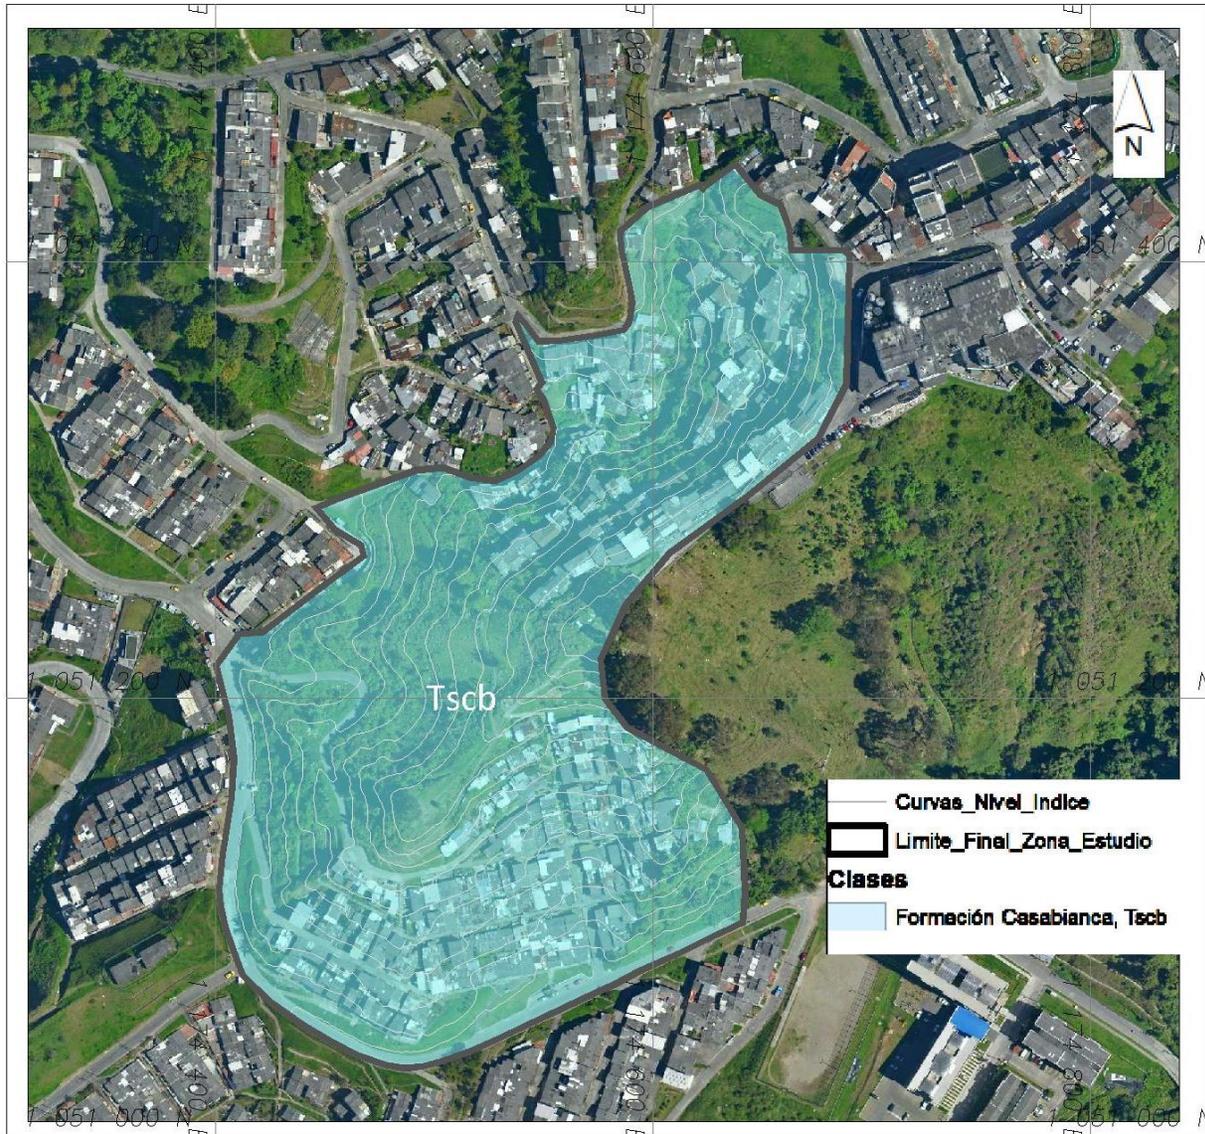
Figura 15. Mapa geológico del Área de estudio.

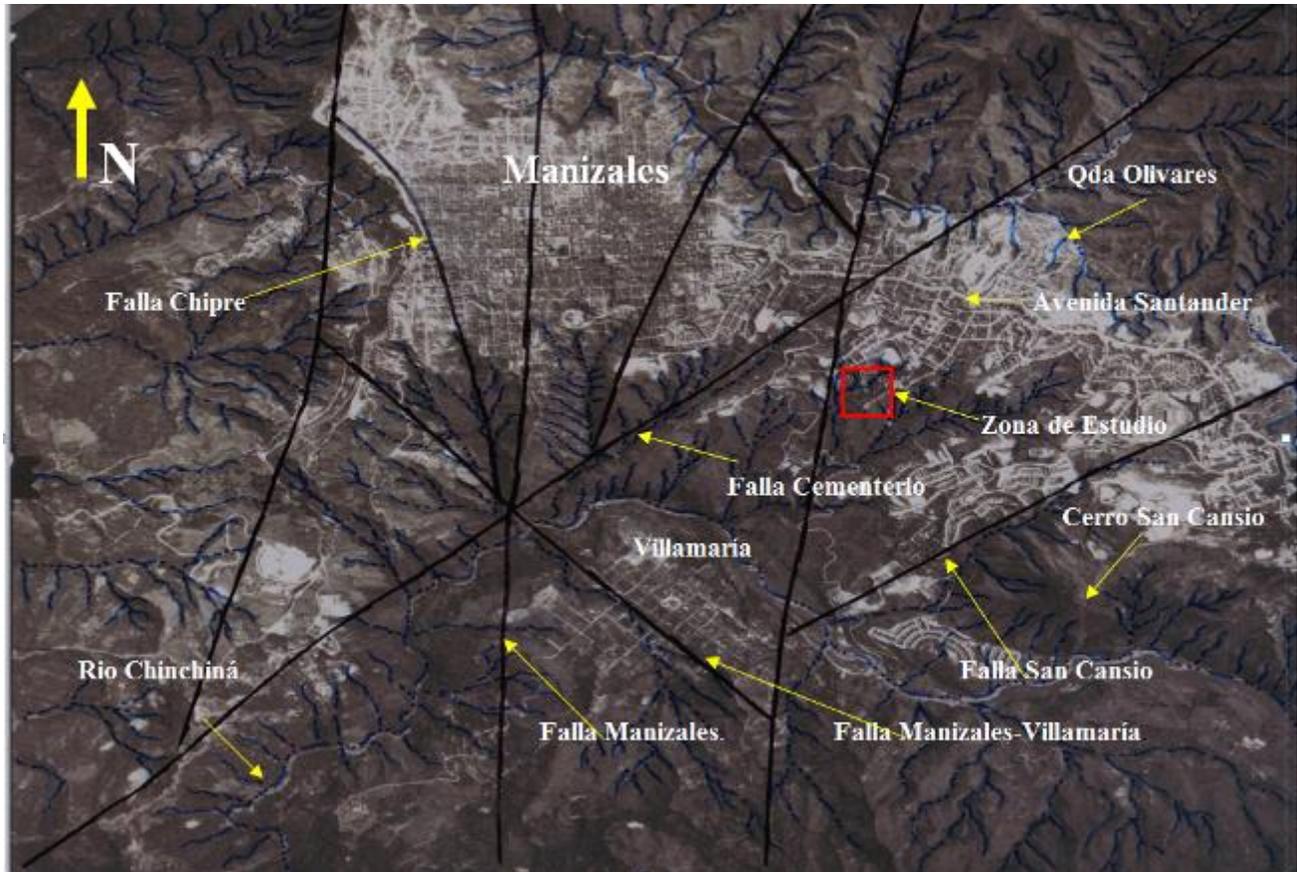
En síntesis se considera que aunque ninguna falla cruza de manera directa por el sitio de interés, si existe una influencia estructural dada la cercanía de varias líneas de falla a distancias relativamente cortas. En la zona no se identifican estructuras geológicas que permitan inferir algún grado de fallamiento y tampoco se observan evidencias neotectónicas, tampoco diaclasas y fracturamiento de las rocas, esto tal vez, debido a la existencia de espesos depósitos de caída piroclástica que enmascaran las estructuras.

Figura 17. **Ubicación de la zona de estudio (cuadrado rojo) con respecto a las principales estructuras geológicas que cruzan a Manizales.**

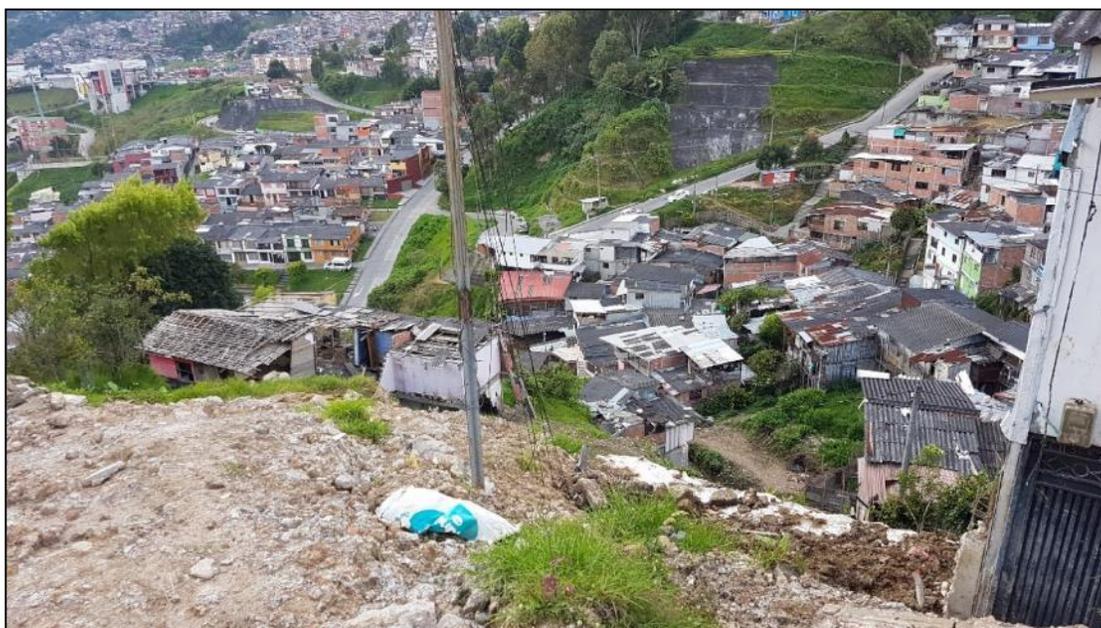
Figura 23. Afloramiento expuesto por el deslizamiento de la roca meteorizada de la Formación Casabianca.

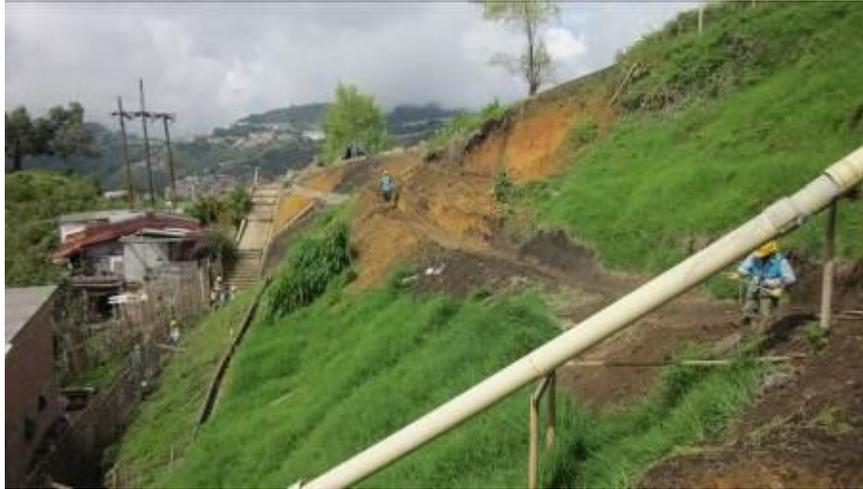
Figura 70. Panorámica del deslizamiento que se presenta en el Sitio 0 (Cero).

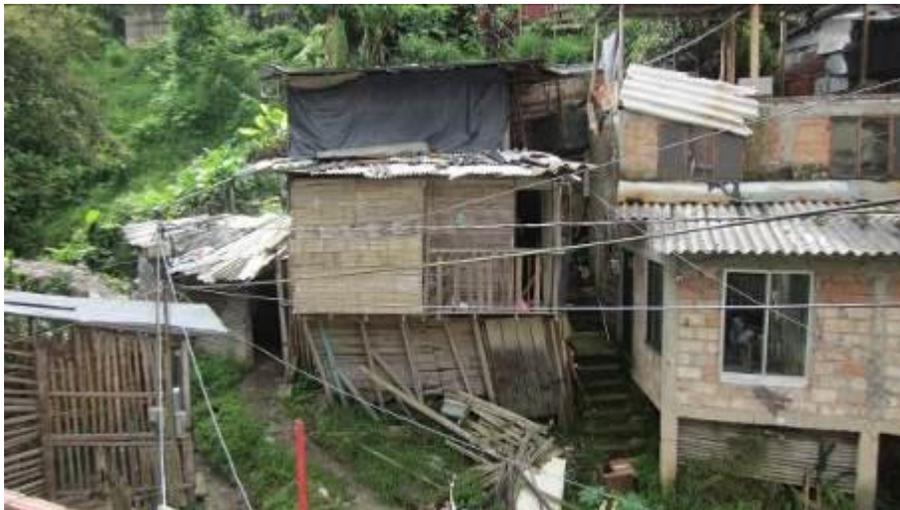
Figura 100. Algunas viviendas presentan sistemas constructivos deficientes que incrementan su vulnerabilidad frente a la ocurrencia de un movimiento en masa.

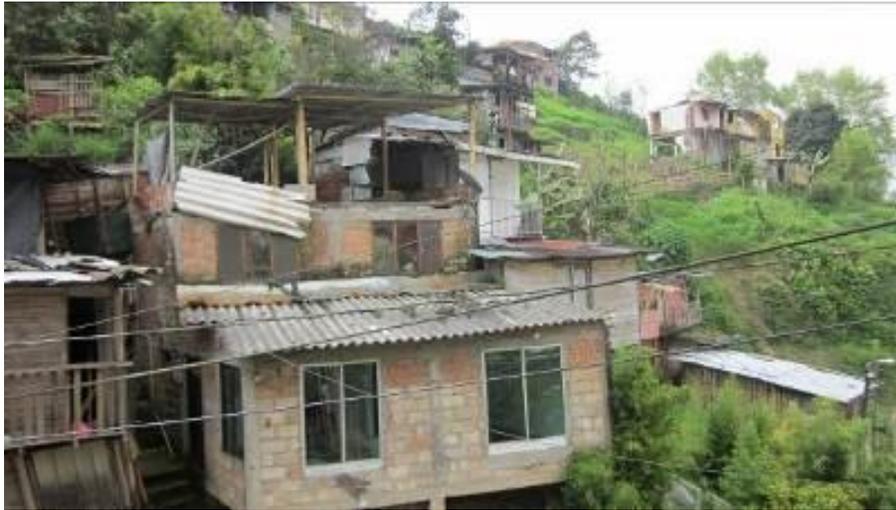
Figura 101. Es notable en las viviendas de la base de la ladera, la ausencia de canales y bajantes para el manejo de las aguas de las cubiertas, condiciones que permite la saturación de los suelos, y la acción erosiva de las aguas de escorrentía.

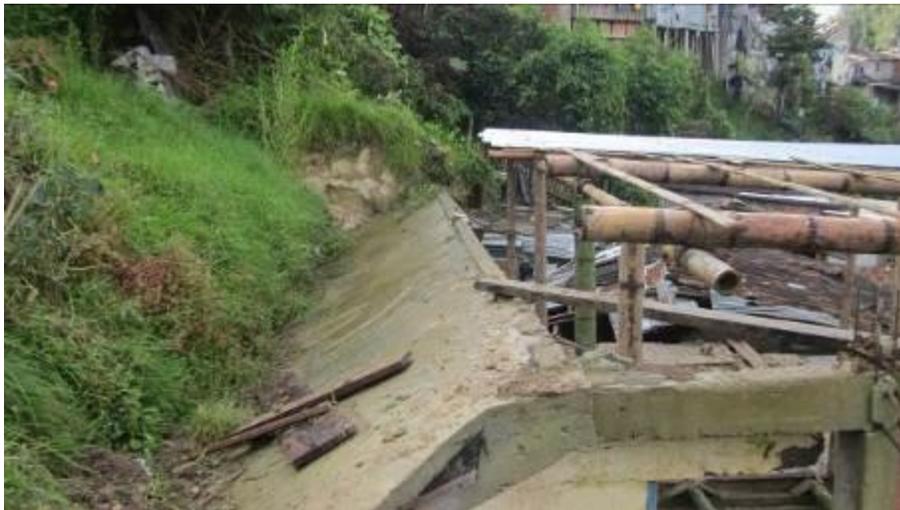
Figura 108. **Detalle de los daños provocados por el movimiento en masa del sector norte que afectó una de las viviendas localizada en la base de la ladera.**

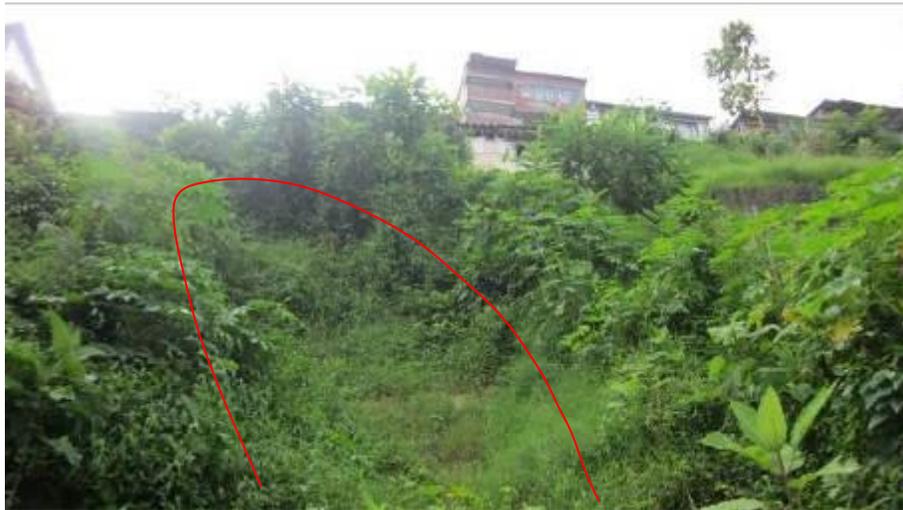
- Amplitud:** 10.0 metros.
- Longitud:** 20.0 metros.
- Profundidad:** menor a 2.0 metros.
- Pendiente:** Superior a 30° de inclinación.

Figura 152. En el Sitio 7 se tiene un movimiento en masa que genero considerables a daños en las viviendas localizadas en la parte baja de la ladera. La línea roja marca el deslizamiento

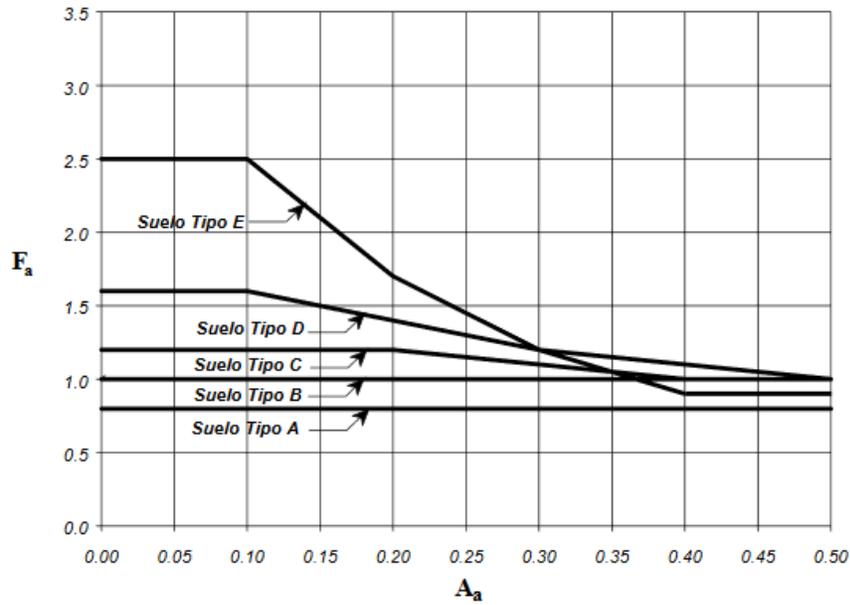
De la anterior tabla, se puede establecer que los suelos de la zona de estudio se ajustan a un suelo con perfil tipo E para los materiales superficiales (llenos y cenizas) y un perfil tipo C y D para los depósitos de suelo residual, por lo tanto el Coeficiente de amplificación F_a y F_v del suelo para la zona de períodos cortos del espectro es de:

Figura 227. Coeficiente de amplificación F_a

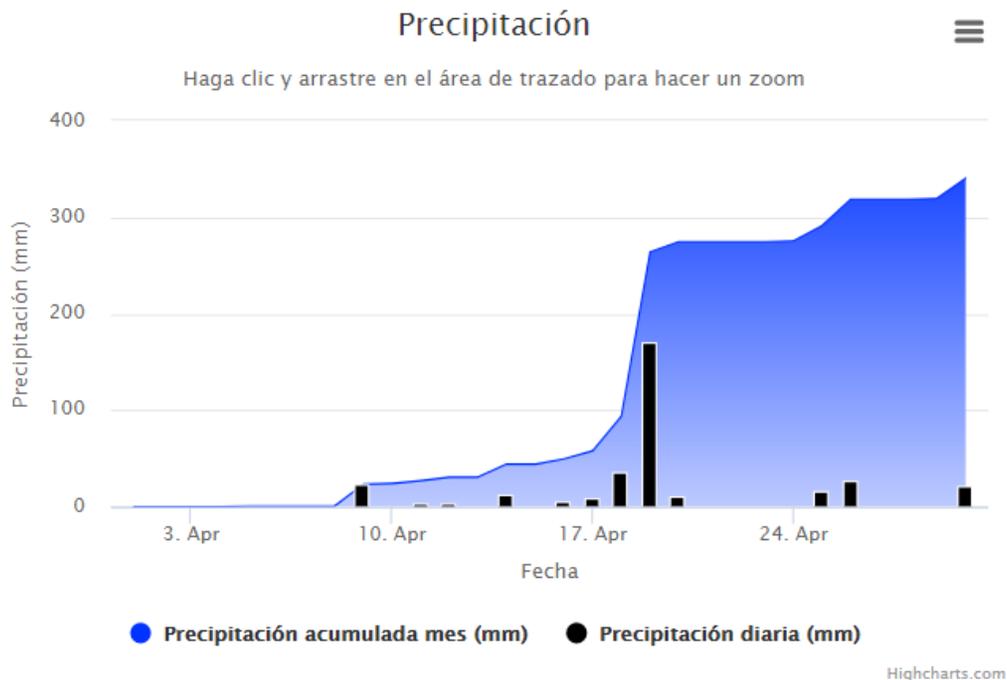
Para el mes de abril de 2017, la precipitación acumulada fue de 340.4 mm y varía entre un mínimo de 0.0 mm y un máximo de 170.2 mm.

Precipitación acumulada mes: 340.4 mm
Precipitación diaria máxima mes: 170.2 mm

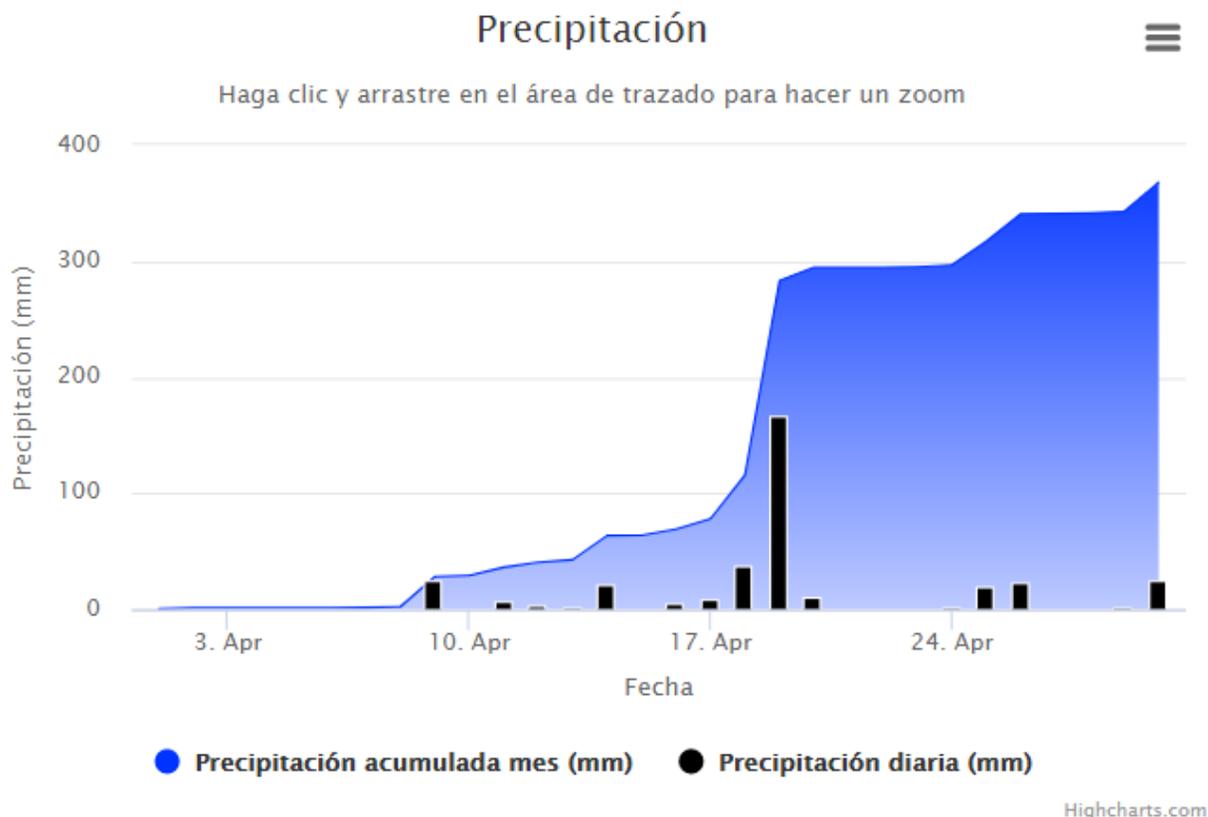
Para el mes de abril de 2017, la precipitación acumulada fue de 367.8 mm y varía entre un mínimo de 0.0 mm y un máximo de 167.4 mm.

Precipitación acumulada mes: 367.8 mm
Precipitación diaria máxima mes: 167.4 mm

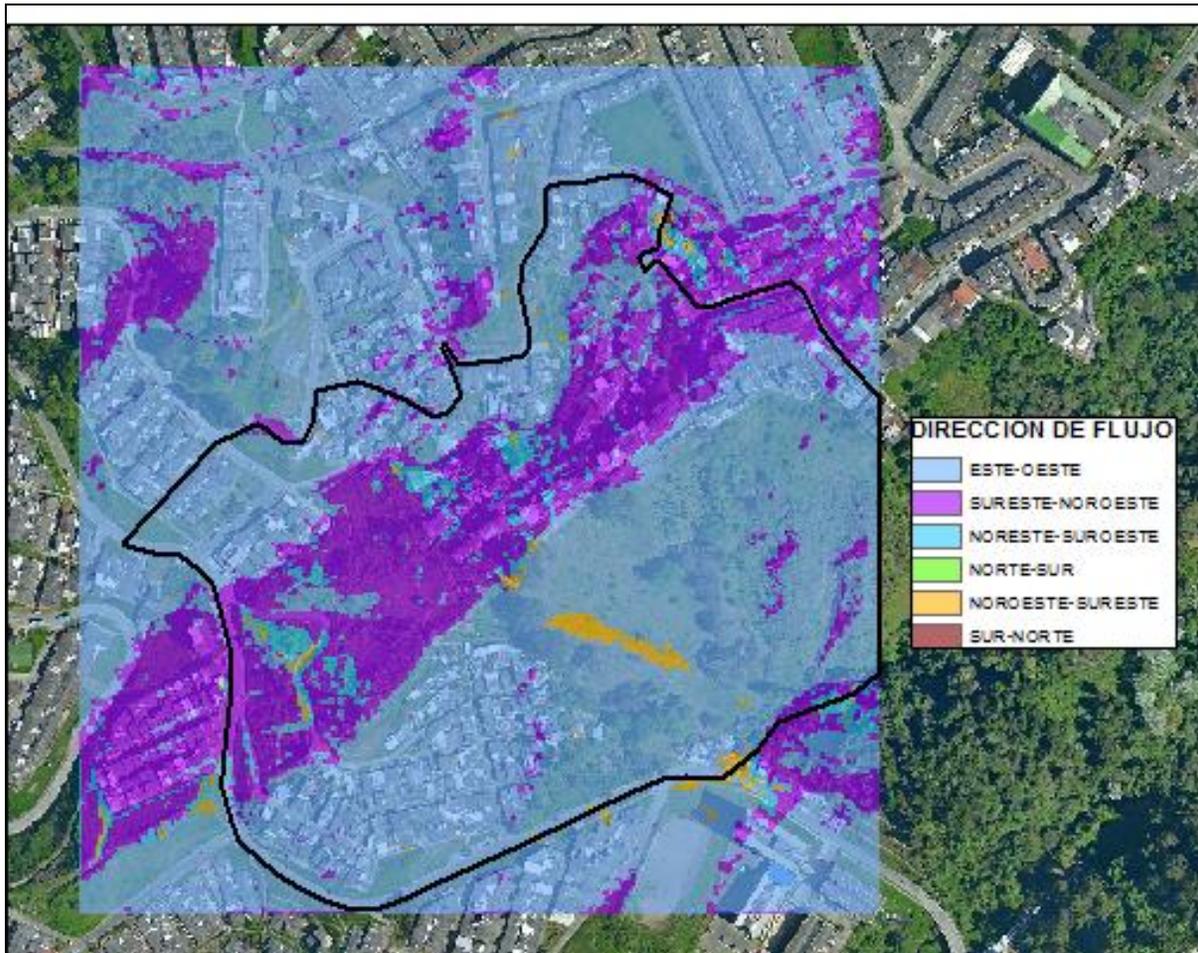
Se destaca la dirección de los flujos norte sur ubicados en el sector central en el parte aguas por el cual se encuentran drenajes que desaguan en sentido sureste-noroeste, asociados con una zona de descarga con presencia de alta densidad de viviendas, que las correlacionan con zonas de potencial amenaza a deslizamientos y flujos torrenciales.

Figura 236. Dirección de flujos.

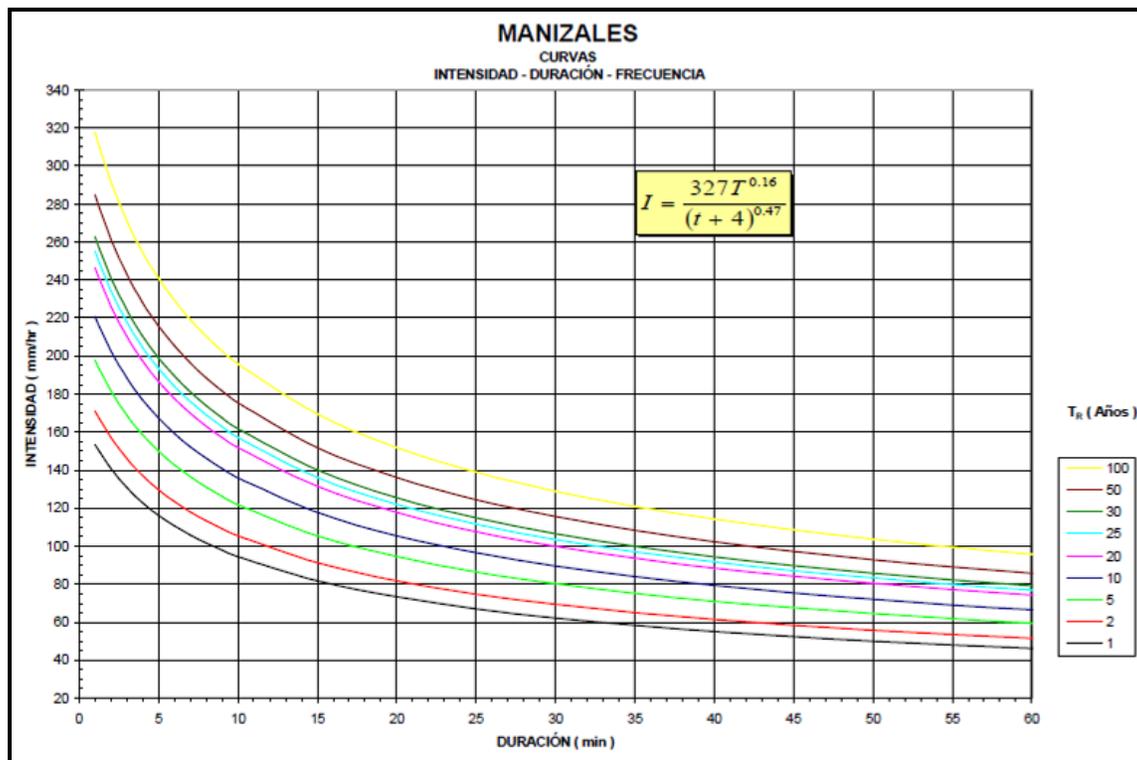
Figura 239. Curva IDF para Manizales

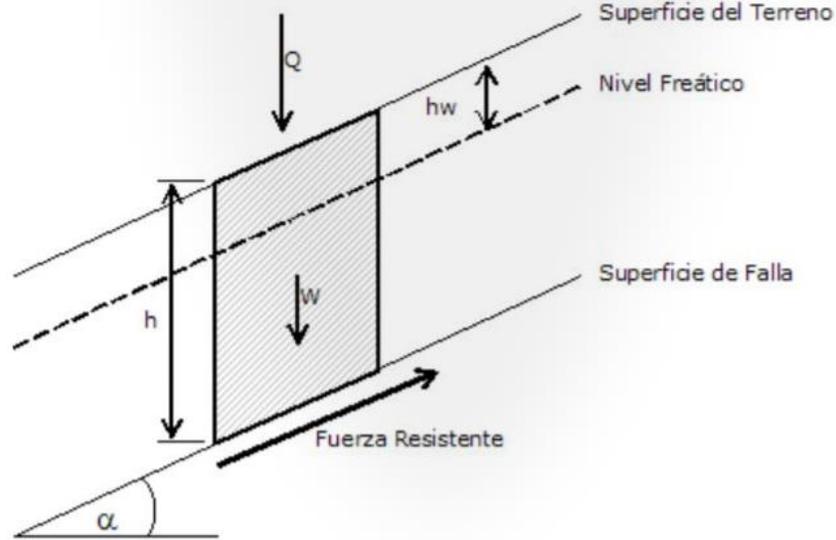
Figura 241. **Esquema simplificado del método del talud infinito**

Las expresiones para el cálculo del factor de seguridad por el método de la falla plana son

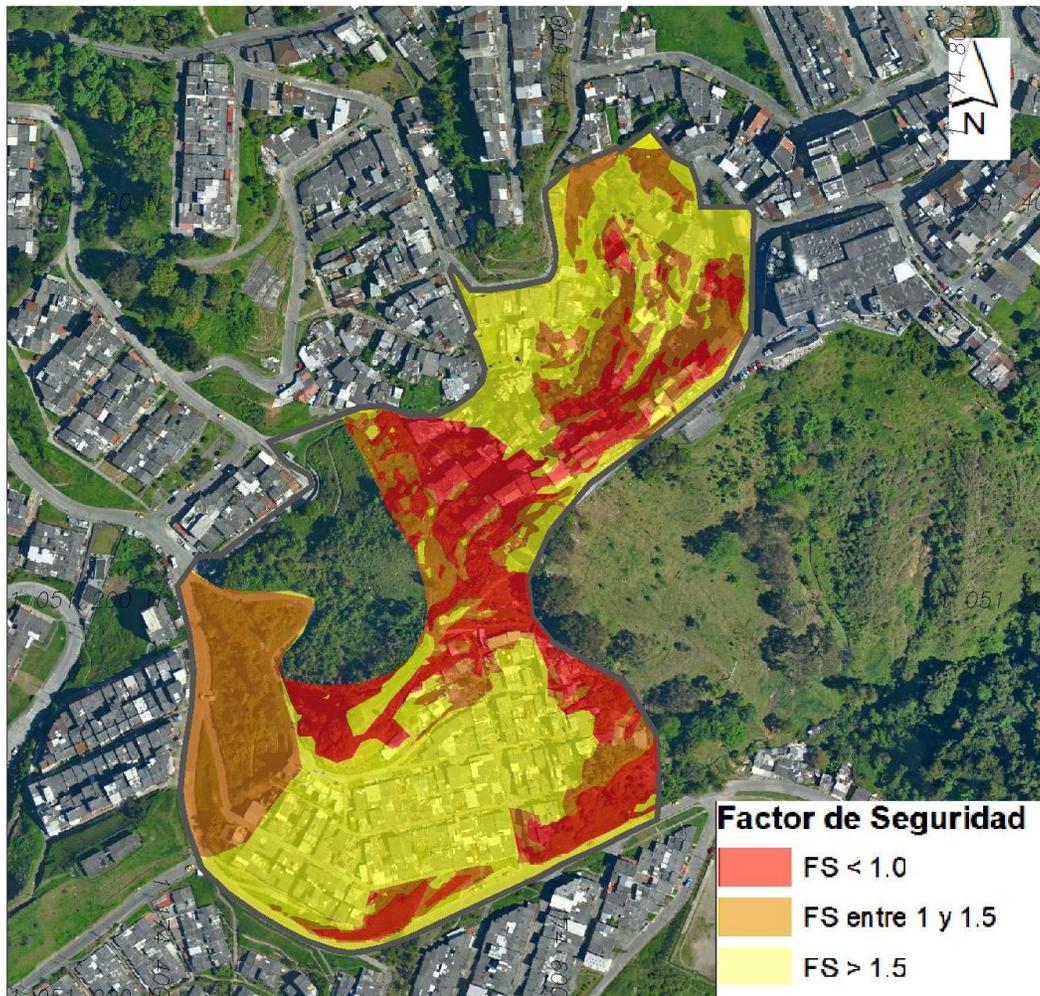
Figura 242. Mapa de Inestabilidad (Factores de Seguridad).

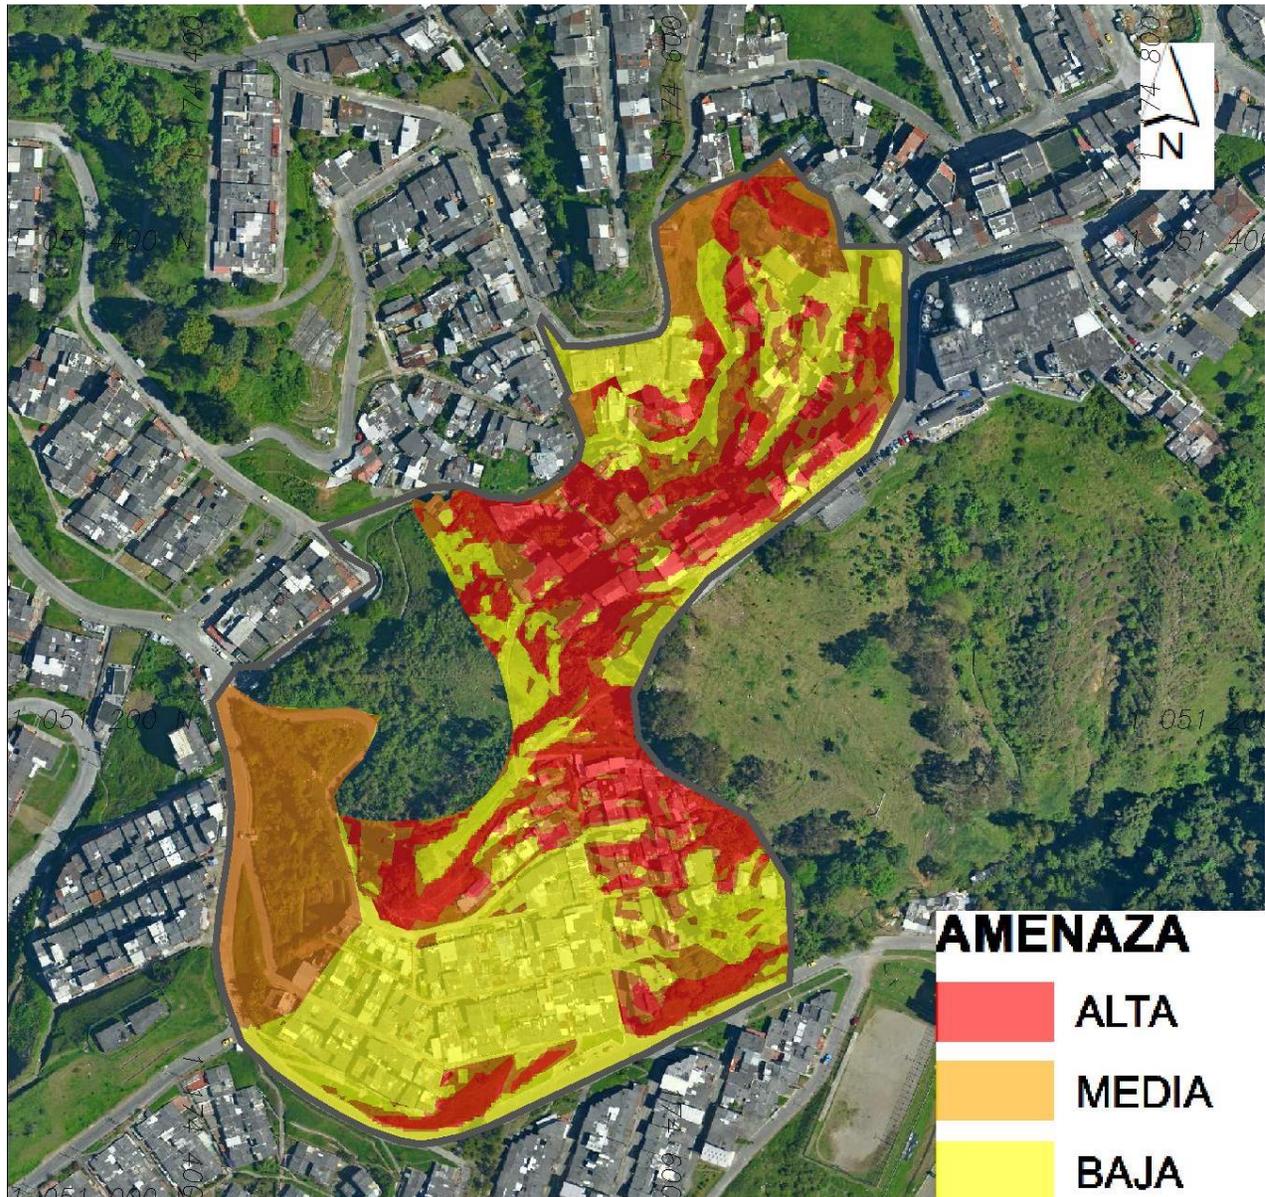
Figura 248. Mapa de amenaza de la zona de estudio

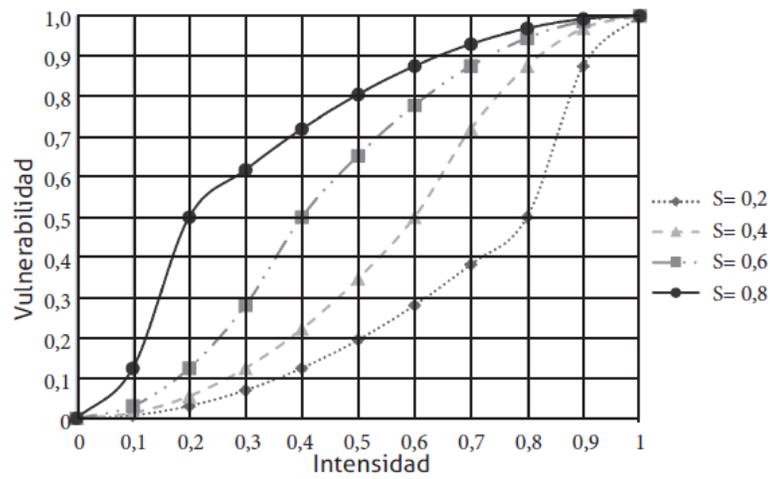
Figura 250. Curvas de fragilidad de los elementos expuestos

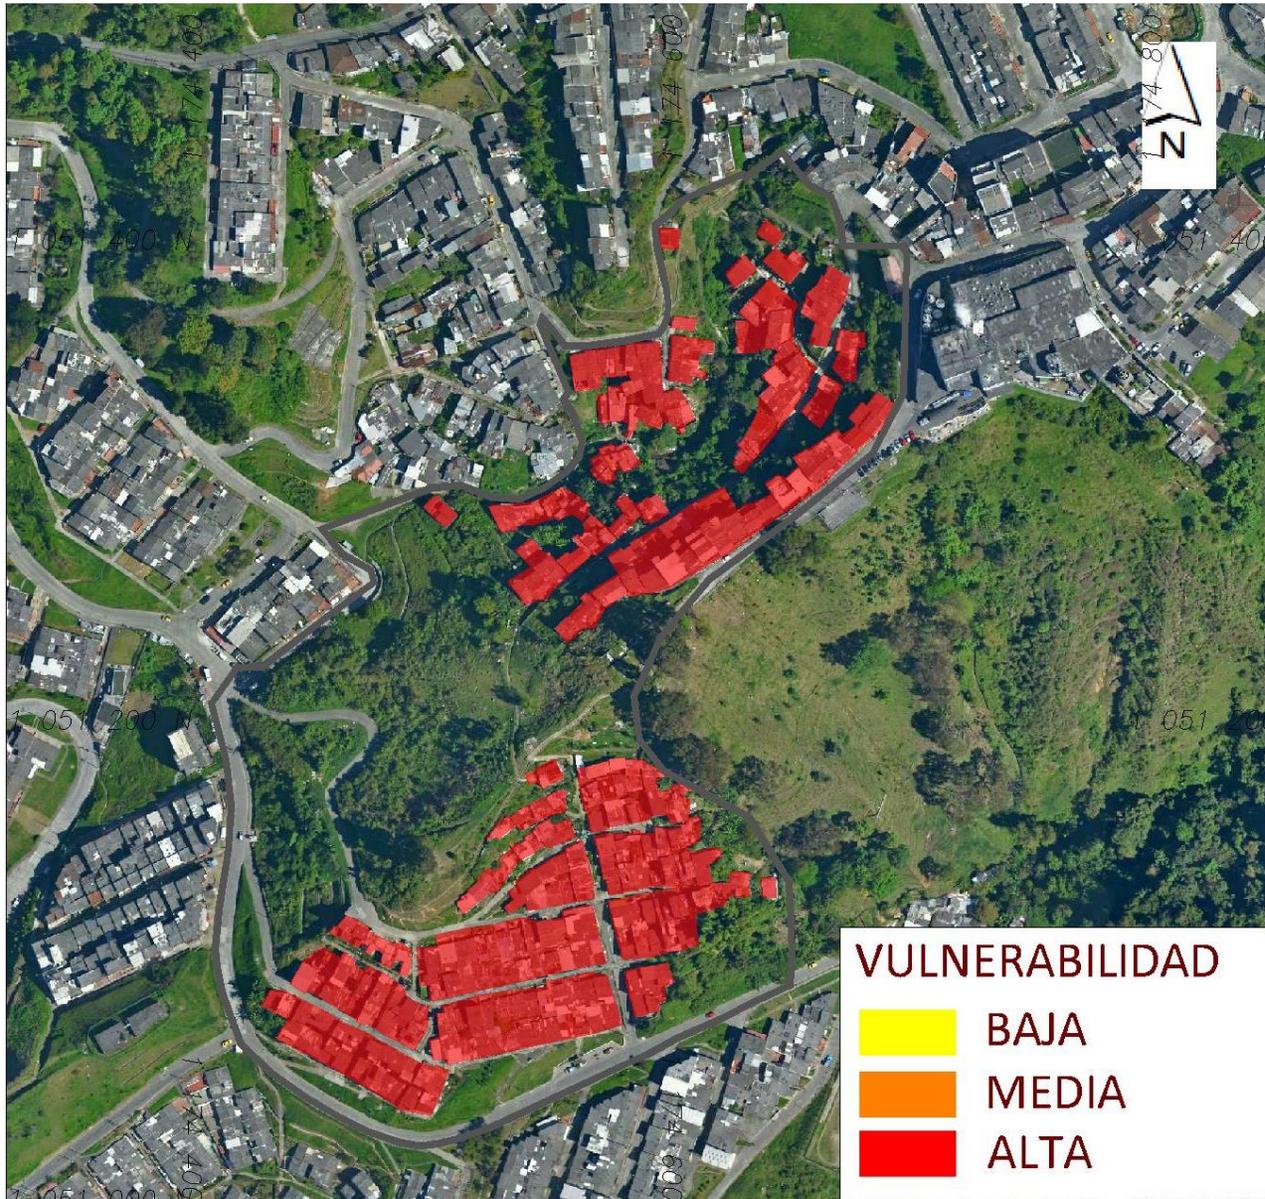
Figura 251 . Mapa de vulnerabilidad de la zona de estudio.

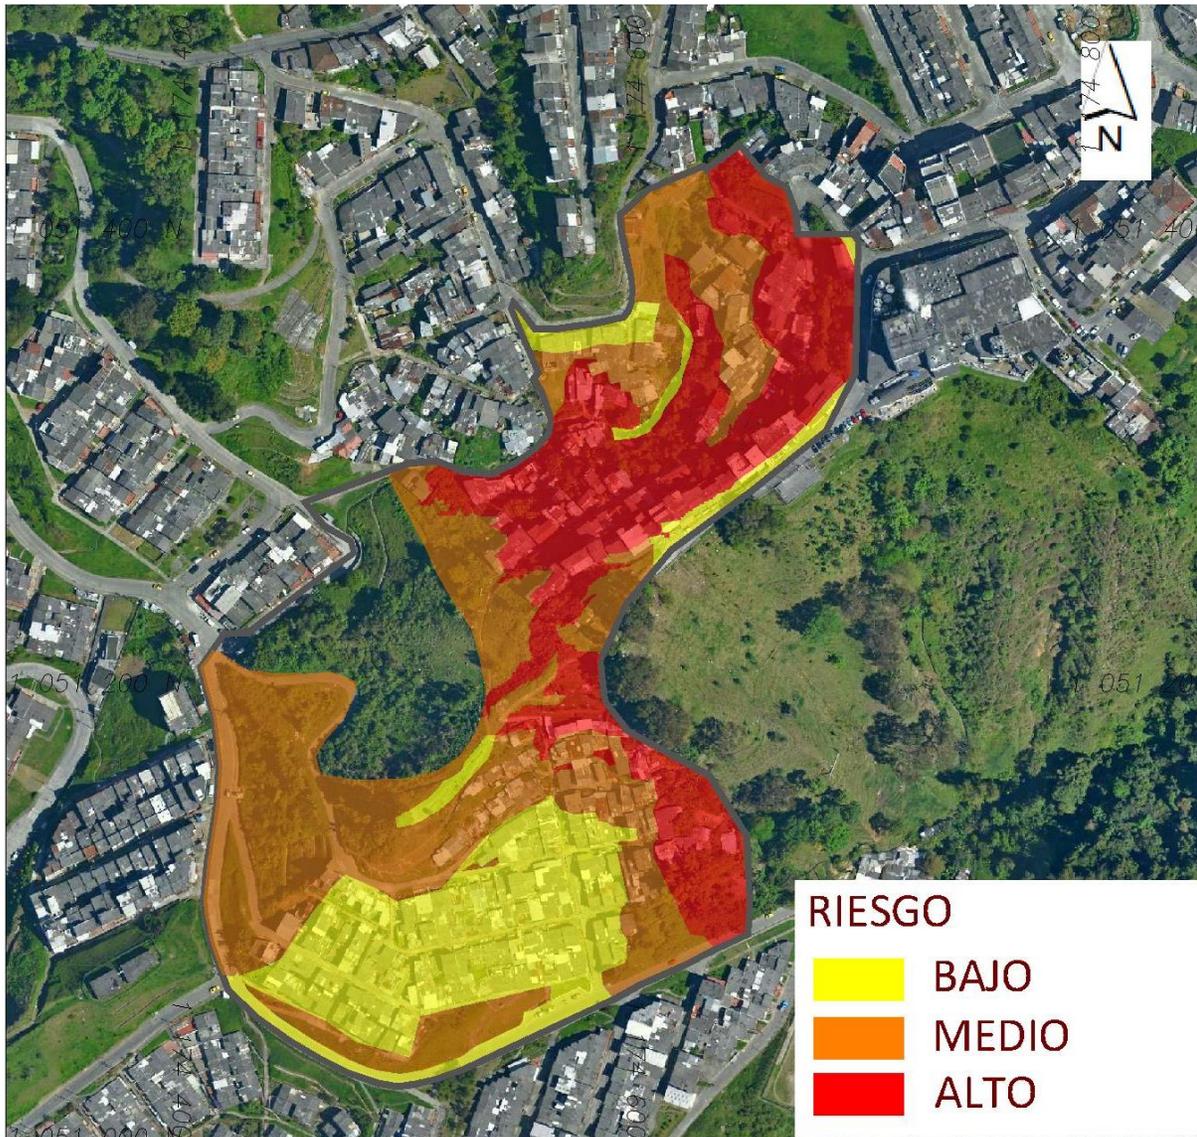
Figura 252. Mapa de Riesgo.

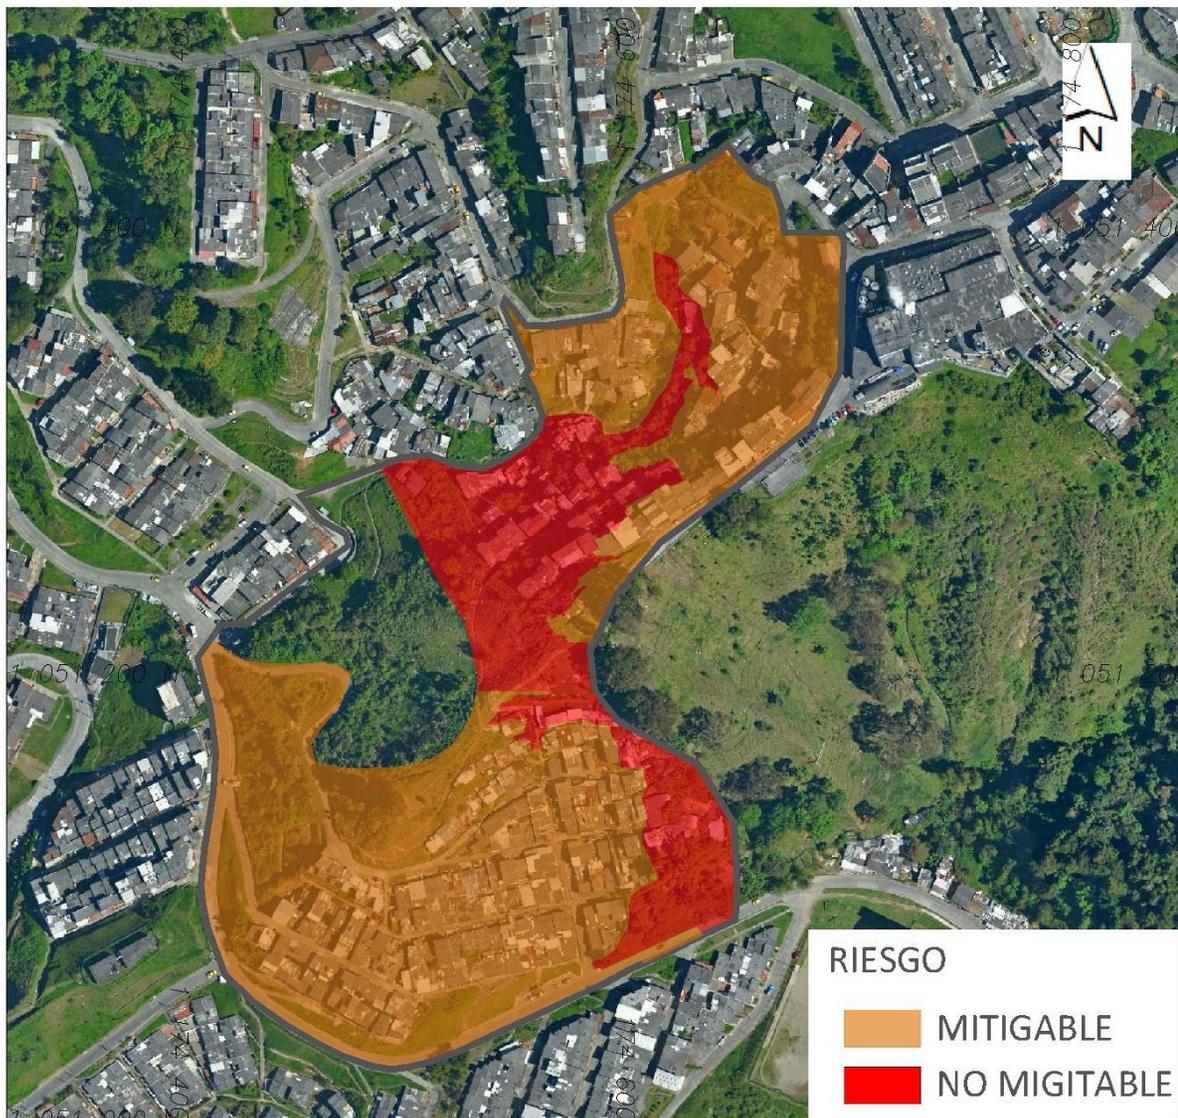
Figura 253. Mapa de Riesgo Mitigable y No Mitigable

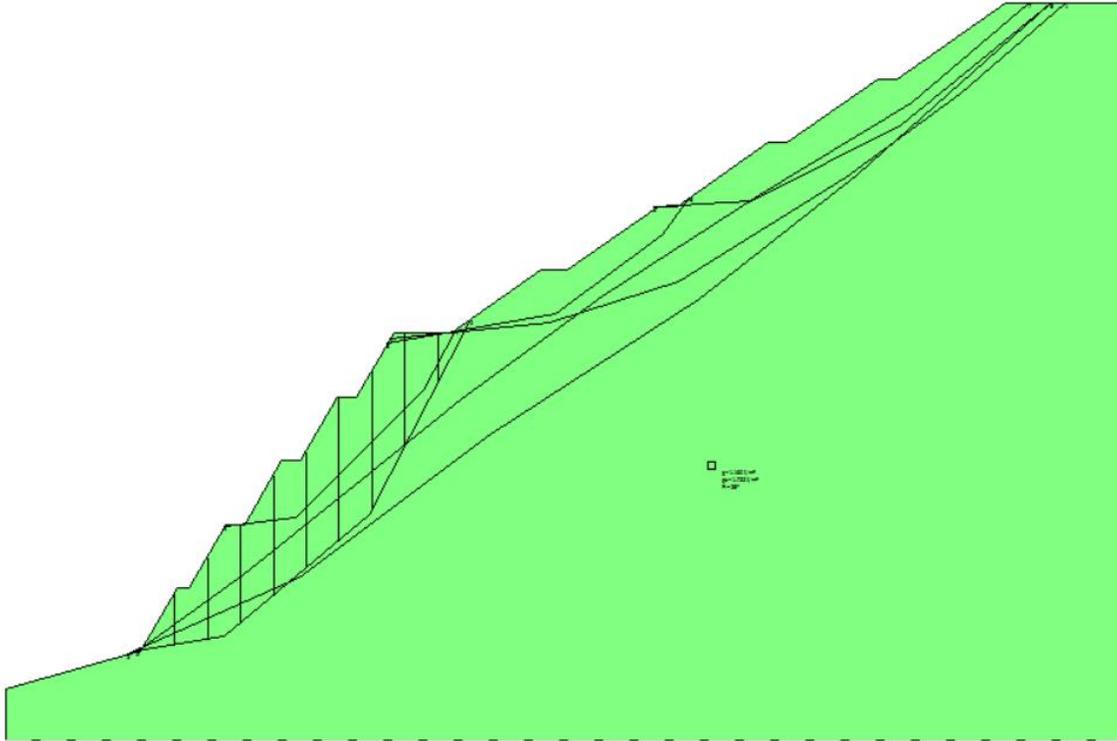
Análisis de Estabilidad de Taludes con: JANBU (1956)

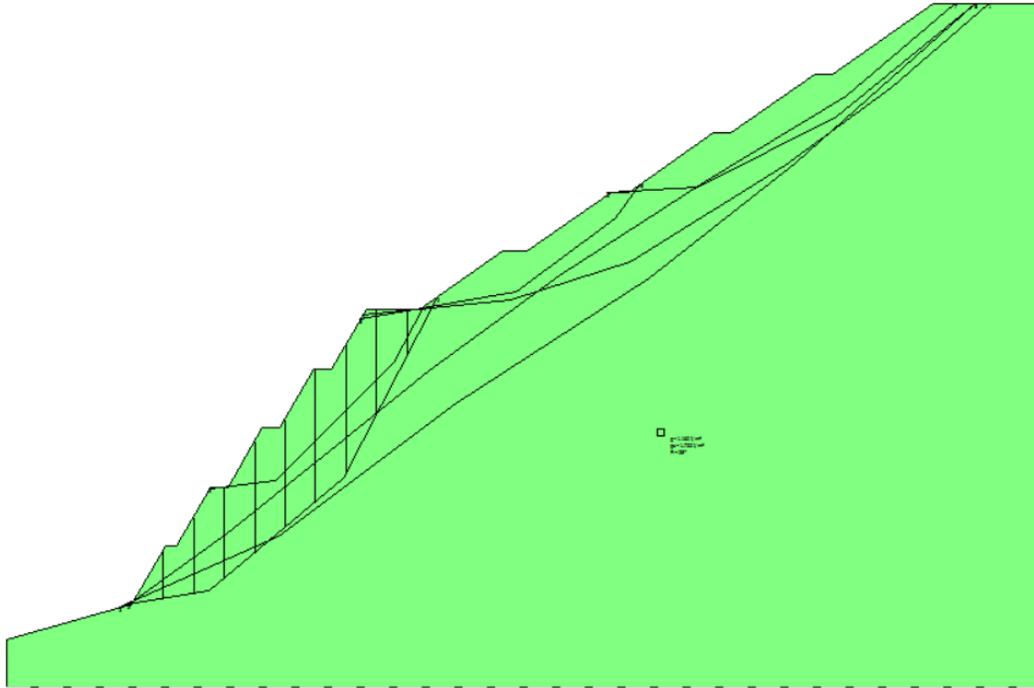
Análisis de Estabilidad de Taludes con: JANBU (1956)

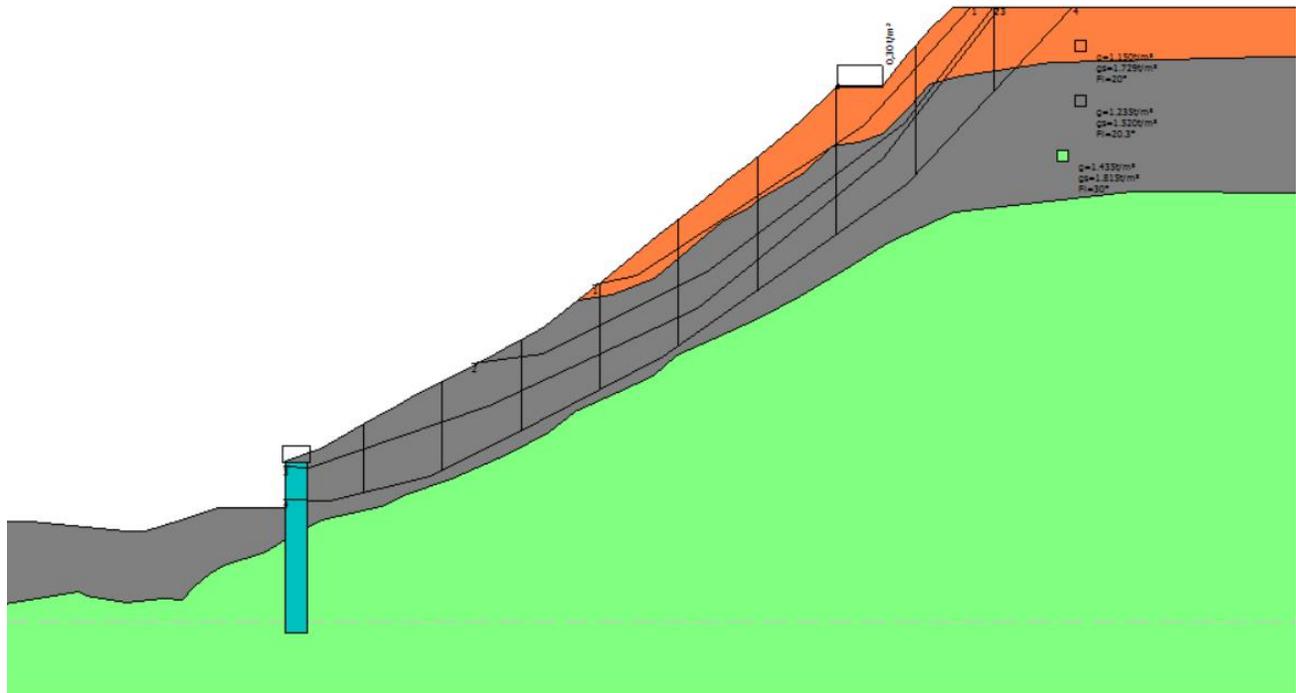
Análisis de Estabilidad de Taludes con: JANBU (1967)
