CORPORACIÓN AUTÓNOMA REGIONAL DE CALDAS

**ESTUDIOS GEOLÓGICO, GEOTÉCNICO E
HIDRÁULICO Y MICROZONIFICACIÓN DEL
RESGO POR DESLIZAMIENTO Y DISEÑOS DE LAS
OBRAS DE ESTABILIDAD PARA LA REDUCCIÓN
DEL RIESGO EN LA LADERA DERECHA DE LA
QUEBRADA LAS CAMELIAS Y EL BARRIO PERSIA.
MUNICIPIO DE MANIZALES**

INFORME FINAL PARA OBSERVACIONES

ABRIL DE 2018

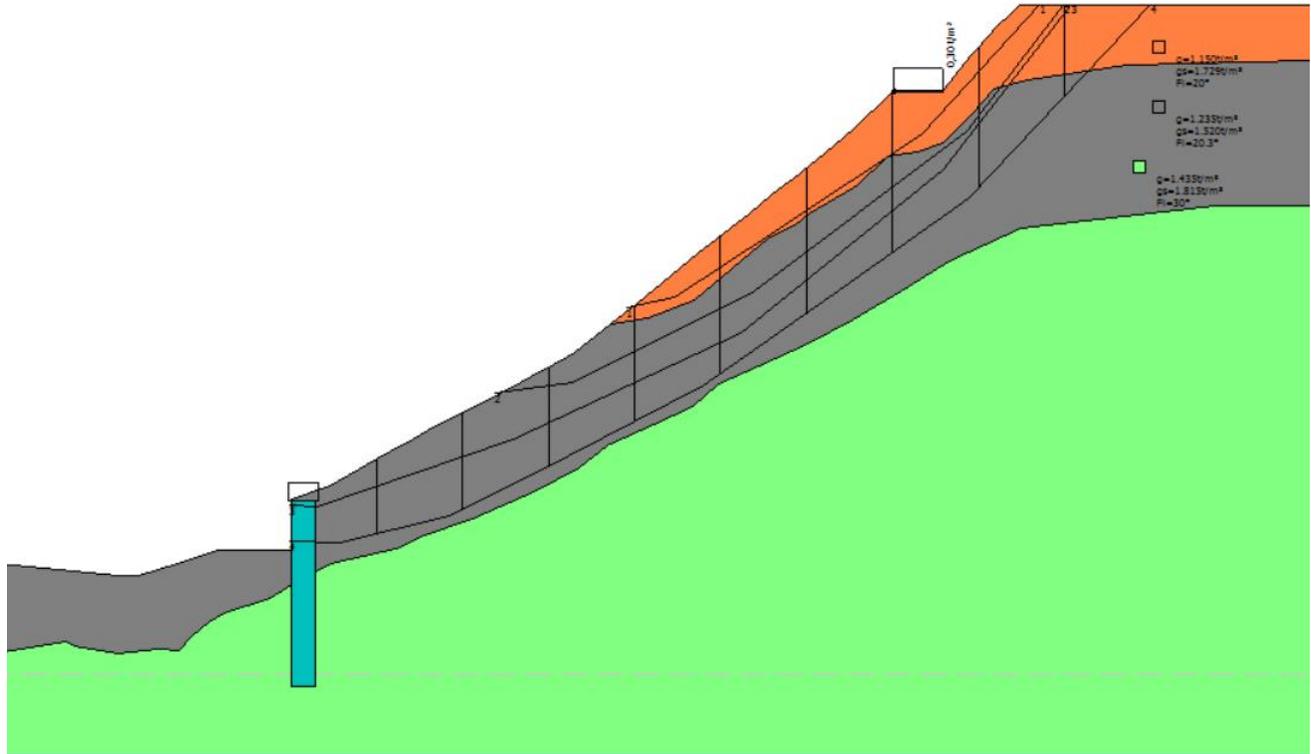
Análisis de Estabilidad de Taludes con: JANBU (1967)
