PROCESO N° 1100131030-2020-00353-00

VERBAL DE MAYOR CUANTIA POR RESPONSABILIDAD CIVIL EXTRA CONTRACTUAL

INFORME INVESTIGADOR DE LABORATORIO – FPJ-13

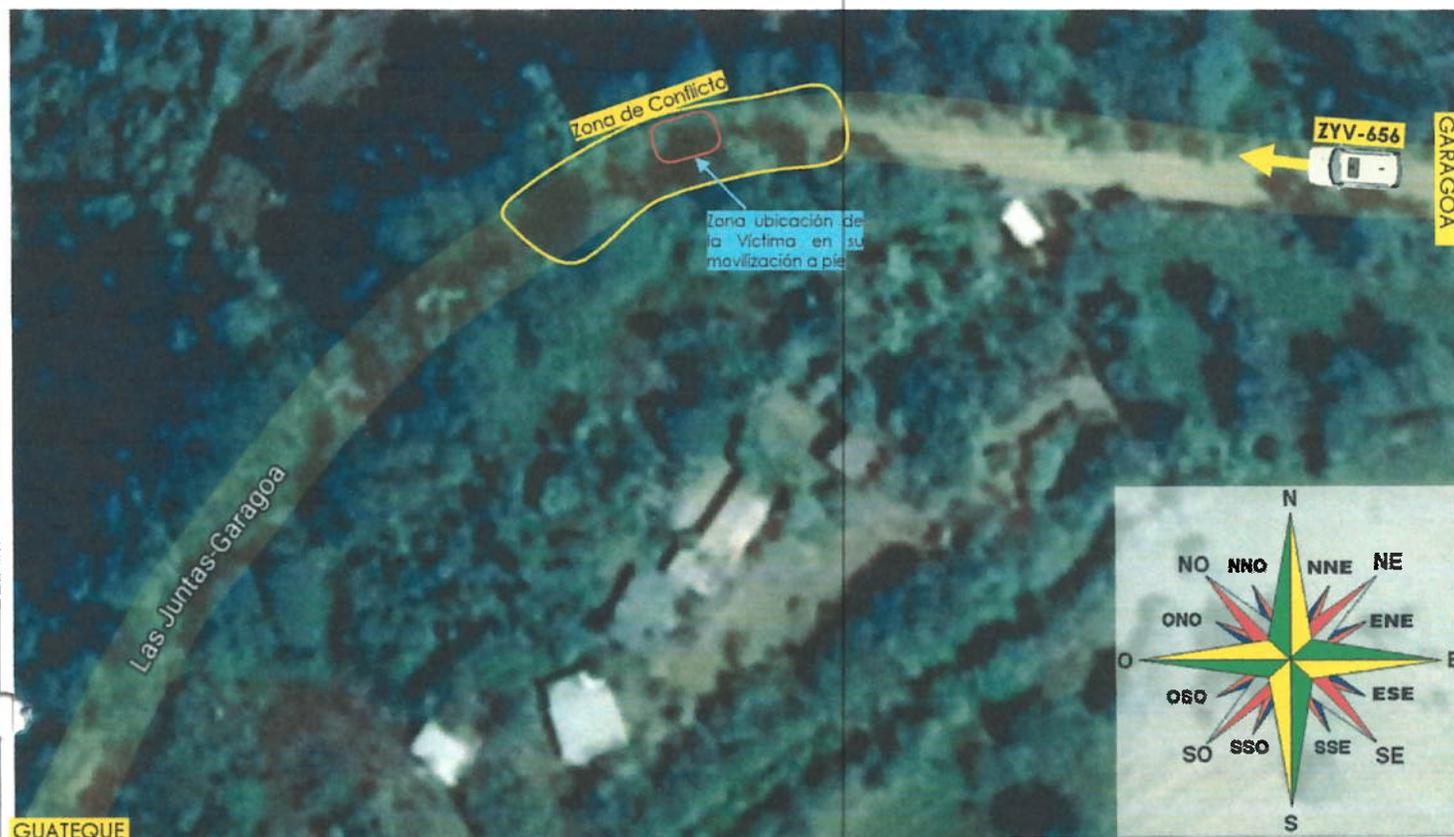
En ellas se aprecia una vista aérea del sitio de ocurrencia del evento de tránsito, tramo de vía perteneciente a la vía que comunica al municipio de Garagoa con el municipio de Guateque, zona rural perteneciente al municipio de Garagoa-Boyacá, Kilómetro 1+300 metros. (señalizador color rojo).

Conjunto de imágenes utilizadas para generar una vista aérea del lugar de ocurrencia del accidente de tránsito (recuadro color amarillo), tramo vial perteneciente a la vía que comunica al municipio de Garagoa con el municipio de Guateque, zona rural perteneciente al municipio de Garagoa-Boyacá, Kilómetro 1+300 metros, tramo de vía en curva, con pendiente negativa (descenso) para los usuarios viales que se movilizan en el sentido vial Garagoa-Guateque y positiva (ascenso) para los usuarios viales que se movilizan en el sentido vial Guateque-Garagoa, se produce la identificación plena del único vehículo interviniente conocido en el evento de tránsito, quien se movilizaba en el sentido vial Garagoa-Guateque.

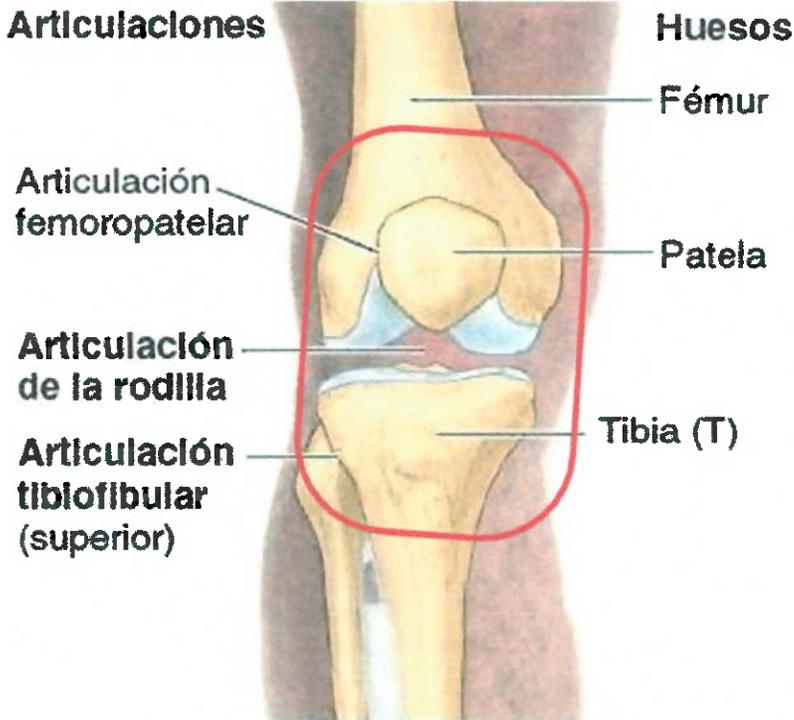
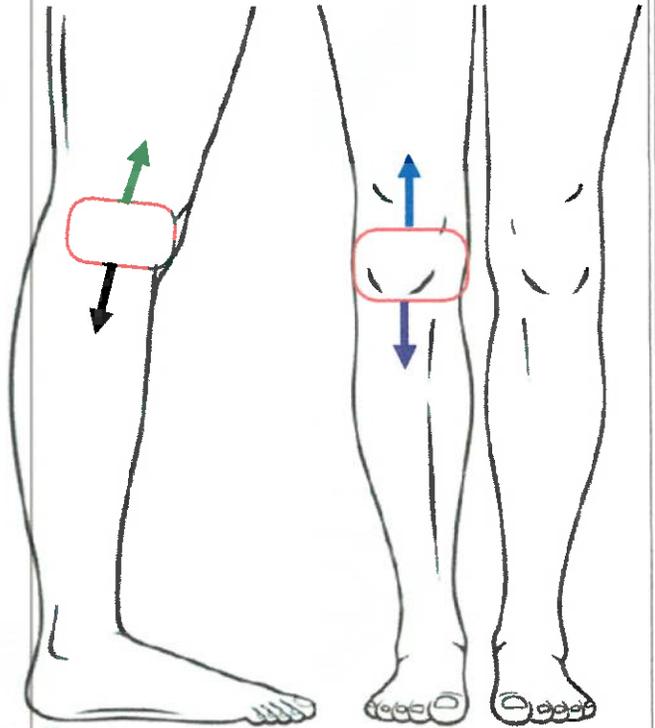
se podría ubicar la lesión descrita en el cuerpo de la víctima fallecida, círculo color rojo imágenes indica la ubicación de la zona patelar.

Primera imagen utilizada para indicar la ubicación exacta de la zona patelar enmarcada en el ovalo color rojo del miembro inferior.

Segunda imagen muestra la vista lateral del miembro inferior derecho, el recuadro color ojo indica la cara externa de la zona patelar, flecha color verde indica la ubicación de la zona suprapatelar en la cara externa del miembro inferior derecho y la flecha color negro indica la ubicación de la zona infrapatelar externa del mismo miembro inferior.

Tercera imagen muestra la vista anterior de los miembros inferiores, el recuadro color ojo indica la cara anterior de la zona patelar, flecha color azul indica la ubicación de la zona suprapatelar anterior del miembro inferior derecho y la flecha color morado indica la ubicación de la zona infrapatelar anterior del mismo miembro inferior.

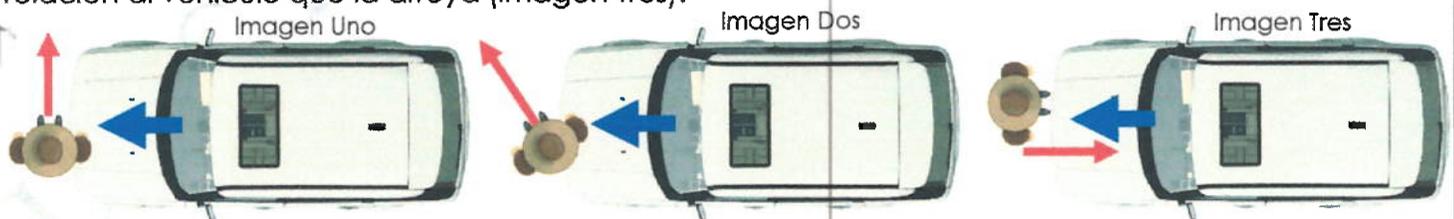
Con solo la anterior información, se podrían abocar tres posturas de la víctima al momento del contacto inicial con el vehículo clase campero que la arroyo y que se movilizaba en el sentido indicado con la flecha color azul, la primera que la víctima se movilizaba de manera perpendicular a la calzada (imagen Uno), la segunda que la víctima se movilizaba de manera diagonal a la calzada (imagen Dos) y la tercera que la víctima se movilizaba de manera paralela a la calzada de frente con relación al vehículo que la arroya (imagen Tres).

Teniendo en cuenta lo referido respecto de las lesiones presentadas la postura más acertada, respecto de la posición de cada uno de los intervinientes al momento del atropello, sería la indicada en la imagen Tres de la página anterior.

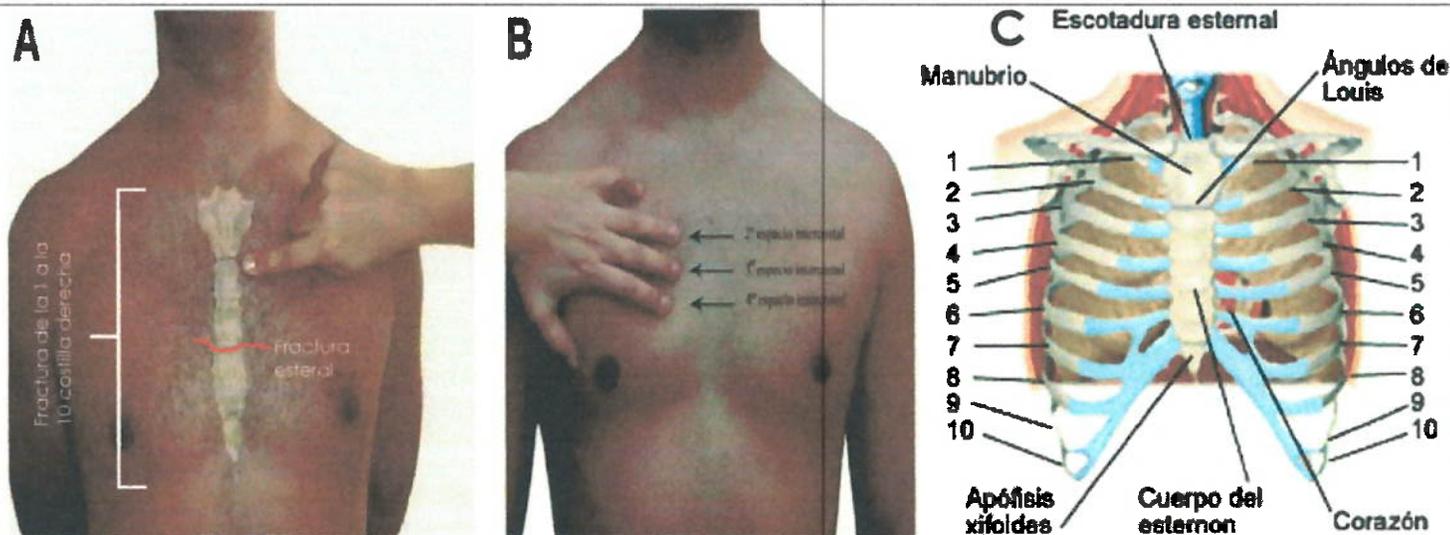
Ahora bien, existen otras lesiones que pueden facilitar la determinación correcta de la postura de la víctima al momento del atropello, se evidencia una serie de lesiones de consideración localizadas en la caja torácica del cuerpo de la femenina, se evidencia fractura de esternón a nivel del cuarto espacio intercostal, fracturas costales anteriores de la primera a la décima costilla de lado derecho continuas, fracturas costales posteriores derechas de la tercera costilla y desde la quinta a la doceava costilla, fractura costal izquierda anterior de tercera y cuarta costilla y fracturas izquierdas laterales desde la tercera a la doceava costilla.

A) Localización del ángulo de Louis, línea color roja, indica la ubicación de la fractura esternal, de igual manera se identifica la ubicación de las fracturas de la primera a la décima costilla lado derecho. B) Localización del cuarto espacio intercostal a partir del ángulo de Louis. C) enumeración de las costillas en su zona anterior derecha e izquierda.

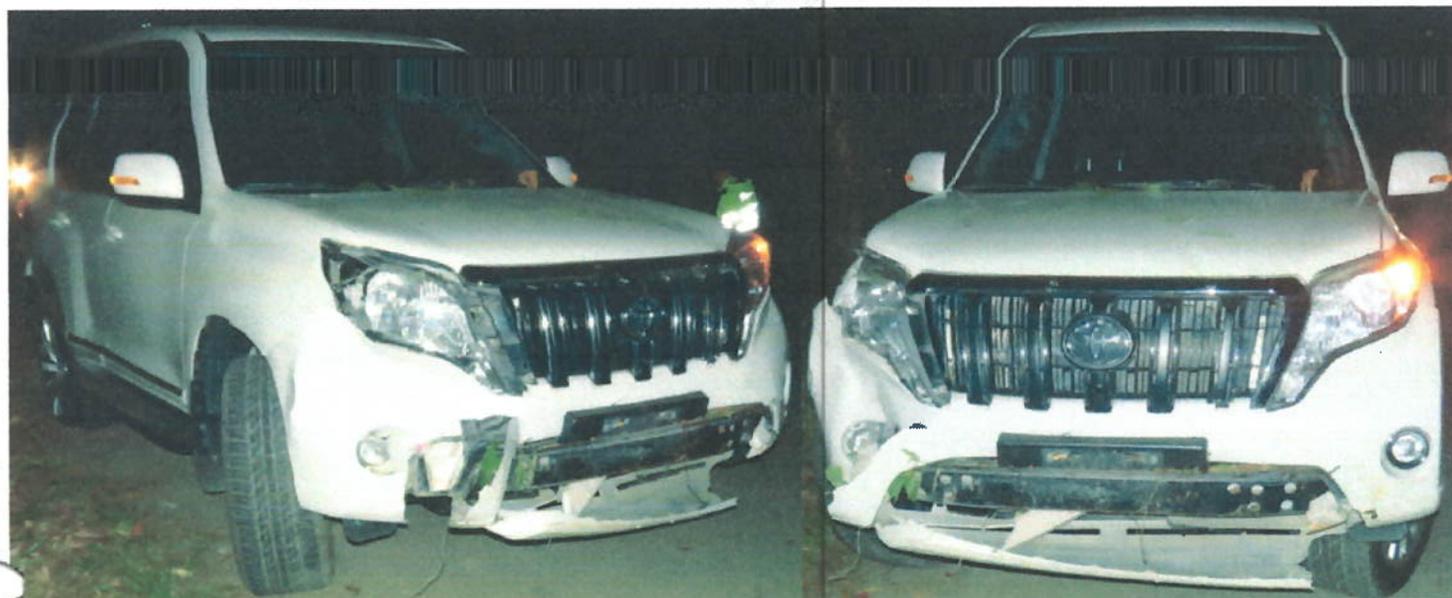
Ahora bien, dentro del análisis hecho al único vehículo involucrado se tiene que éste sufrió dos tipos distintos de impacto, uno derivado del atropello en sí y otro asociado con el choque con el talud de tierra localizado a la izquierda de la vía en el sentido vial Garagoa-Guateque.

Al generar el análisis de las dos imágenes captadas al momento de la atención del evento, se tiene que el vehículo clase campero sufrió daños únicamente en la zona anterior del vértice anterior izquierdo al vértice anterior derecho, donde se localizan las afectaciones de mayor gravedad, se aprecia la rotura del paragolpes delantero en su zona media e inferior, deformación fuerte que comprometió el paragolpes delantero en su vértice derecho, con rotura de la carcasa de la unidad de luz delantera derecha, en dichos componentes se evidencian rastros de tierra y material vegetal, producto del choque con el talud de tierra, más en el análisis en el análisis hecho no se logra determinar con exactitud qué zona del módulo delantero impacto a la víctima en calidad de peatón.

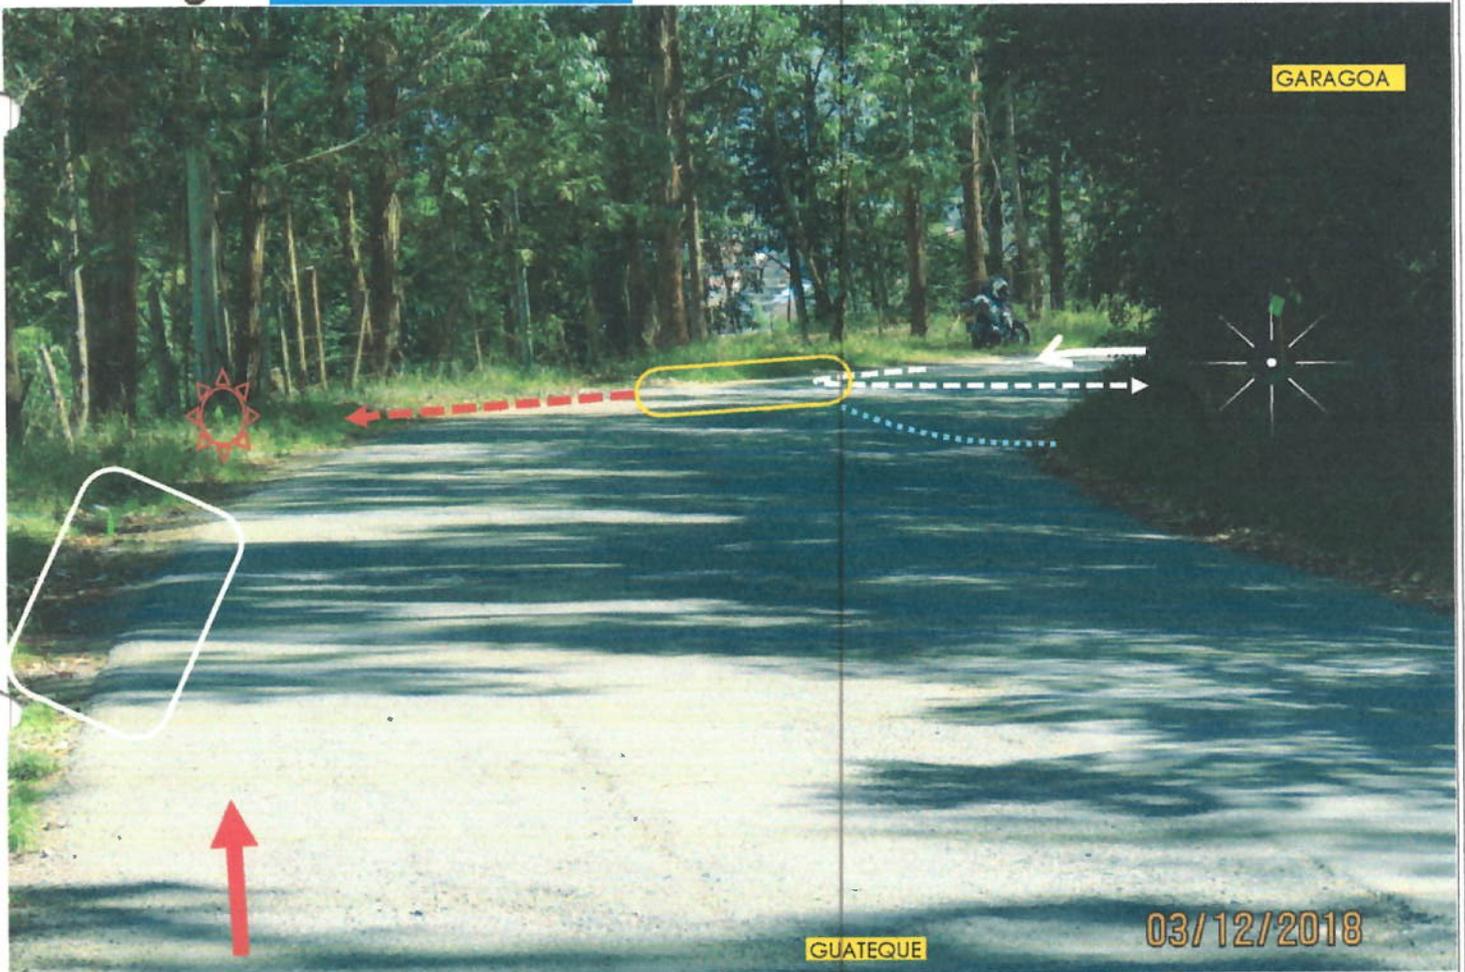
Imagen captada en el sentido vial Guateque-Garagoa, flecha color rojo indica el sentido de movilización que llevaba la víctima en calidad de peatón Guateque-Garagoa, flecha color blanco indica el sentido vial que llevaba el vehículo clase campero de placas ZYV-656, que se movilizaba en el sentido vial Garagoa-Guateque, recuadro color amarillo indica la ubicación de la posible zona de

posible impacto inicial, sitio localizado al interior del carril sentido vial Garagoa-Guateque, flecha segmentada color blanco indica la dirección tomada por el vehículo después de atropello, antes de colisionar con el talud de tierra en la zona indicada con el asterisco color blanco, línea segmentada color azul claro, indica la ubicación de una huella de frenado perteneciente al vehículo clase campero, conductor después del choque con el talud de tierra, retira el vehículo de tal lugar y lo estaciona en el espacio indicado con el recuadro color blanco; flecha segmentada color rojo, indica la dirección tomada por el cuerpo antes de quedar en la zona verde localizada fuera de la calzada lado derecho, sentido vial Garagoa-Guateque (figura color rojo).

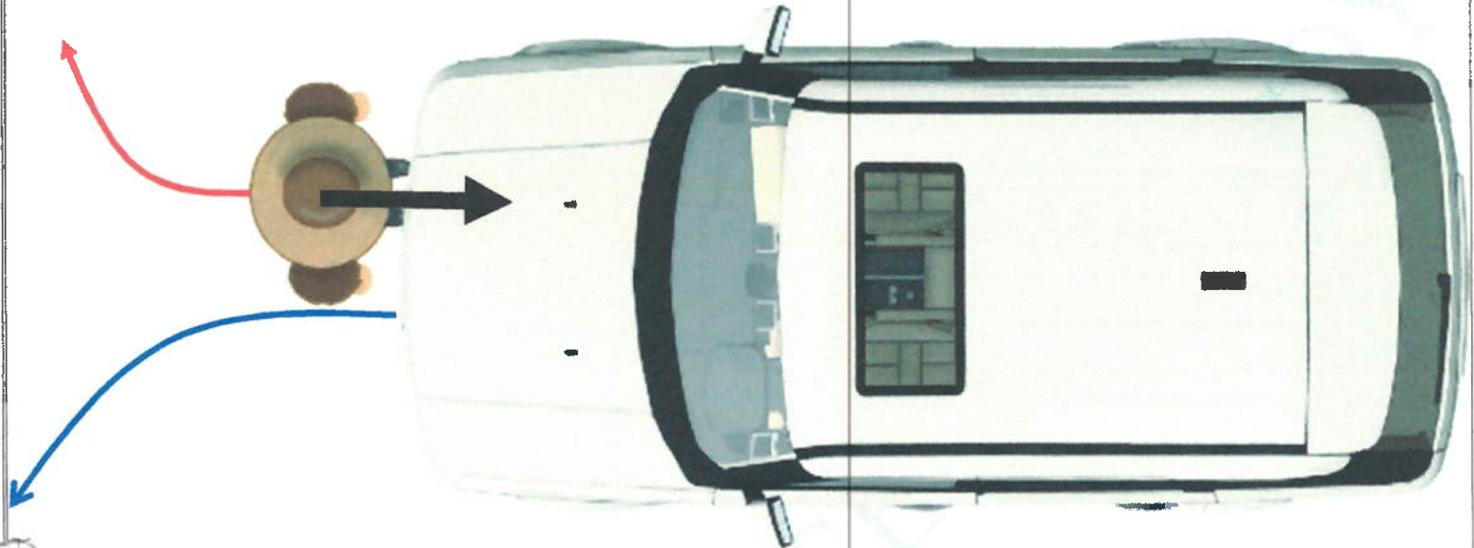
En la presente imagen se genera un aproximado de la posible postura de la víctima al momento del atropello que caminaba en el sentido indicado con la flecha color negro, mientras que la camioneta se movilizaba en la dirección de avance frontal, al momento del atropello, el cuerpo de la víctima es catapultado con la zona frontal del campero Toyota de la línea prado TLX, que según sus especificaciones técnicas posee una altura total de 1.890 milímetros o 189 centímetros o 1.89 metros, cuya zona frontal posee una altura de 1.30 metros, con lo cual la zona frontal del campero impacto la caja torácica de la víctima en calidad de peatón, luego del atropello el cuerpo de la víctima es expulsado a la derecha en el sentido indicado con la flecha color rojo, mientras el campero, debido a la reacción de su conductor que giro la dirección a la izquierda, saliendo direccionado en dicho sentido, por lo cual el señor conductor acciono el sistema de frenos, hecho que genero la producción de una huella de frenado antes de chocar de frente con una cerca y el talud de tierra localizado al lado derecho con relación al sentido vial que llevaba antes del evento el vehículo clase campero (Garagoa-Guateque).

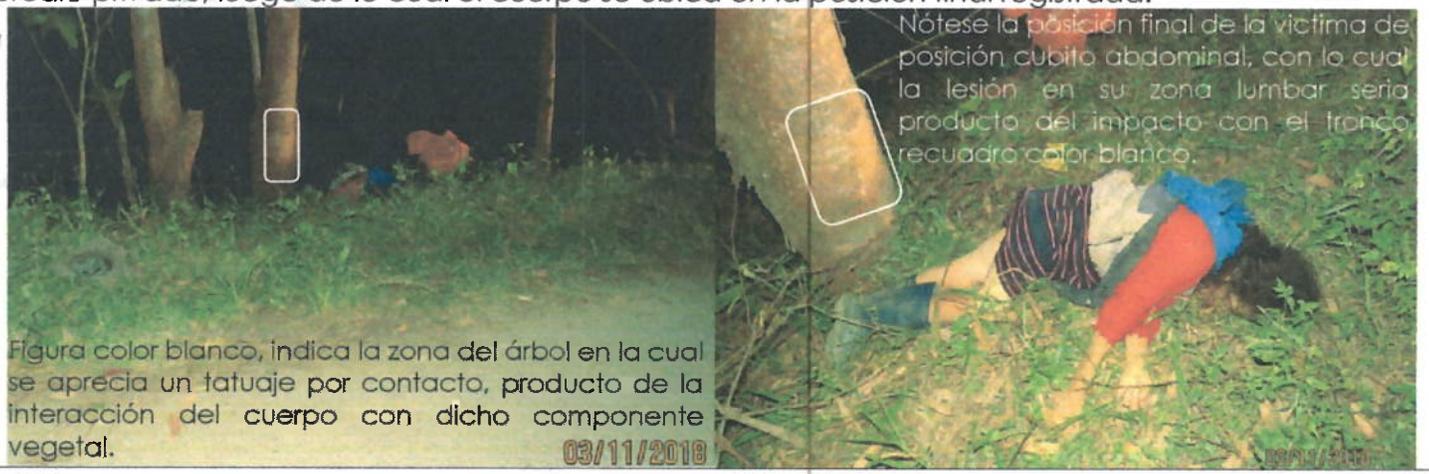
La lesión indicada en la zona posterior a nivel de la región lumbar posee una explicación, al analizar varias imágenes captadas al momento de la atención del evento, se tiene que la víctima dentro del proceso de proyección, golpea un tronco de un árbol localizado en la cerca de delimitación de un predio privado, luego de lo cual el cuerpo se ubica en la posición final registrada.

Figura color blanco, indica la zona del árbol en la cual se aprecia un tatuaje por contacto, producto de la interacción del cuerpo con dicho componente vegetal.

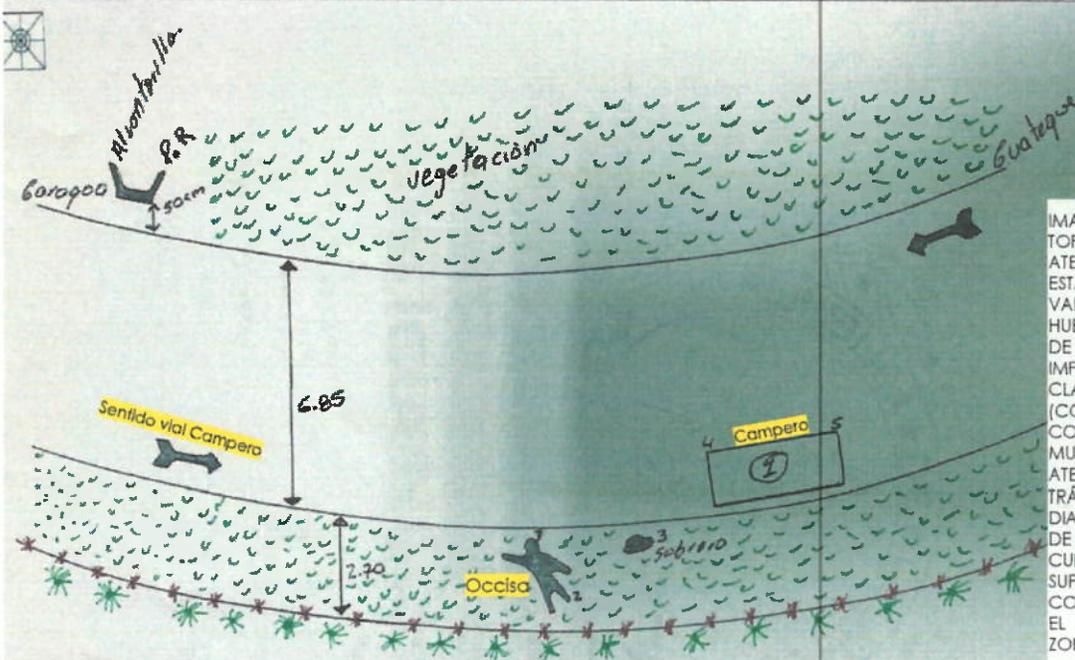
8.9.1. Referente al croquis descriptivo se identifica un bosquejo topográfico realizado por los señores realizado por el señor patrullero CARLOS A. VELANDIA SANABRIA, miembro activo de la Policía Nacional, adscrito a la Seccional de Tránsito y Transporte del Departamento de Policía Boyacá, cuadrante vial 7, en el cual se evidencia una vista aérea de un plano horizontal de un tramo de vía, el cual se aprecia de geometría curva, se dibuja una calzada, sin demarcación horizontal ni vertical, se dibujó el separador de calzadas, con bermas, con demarcación horizontal se diagraman varios E.M.P. y E.F., dentro de dicho documento podemos rescatar la siguiente información, así:

TABLA DE MEDIDAS		
Nº	Dist. m	IDENTIFICACION DEL PUNTO
1	75.60	Cabeza de la víctima
2	40cm	Dist. requerido víctima
3	7 m	Sombra de víctima
4	10.30	Vertice trasero requerido
5	4.48	Vertice delantero requerido
6

IMAGEN EN LA CUAL SE APRECIA LA FIJACIÓN TOPOGRÁFICA HECHA AL MOMENTO DE LA ATENCIÓN INICIAL DEL EVENTO DE TRÁNSITO, SE ESTABLECE QUE SE OMITIÓ LA FIJACIÓN DE VARIAS EVIDENCIAS, NO SE REGISTRÓ UNA HUELLA DE FRENADO, NO SE FIJÓ LA UBICACIÓN DE LOS HUECOS, NO SE FIJO LA ZONA DONDE IMPACTO LUEGO DEL ATROPELLO EL VEHICULO CLASE CAMPERO, NO SE FIJO EL OBJETO (COSTAL) QUE LLEVABA LA VÍCTIMA, CONJUNTO DE EQUIVOCACIONES QUE DEJAN MUCHO QUE PENSAR DEL FUNCIONARIO QUE ATENDIÓ DE MANERA INICIAL EL EVENTO DE TRÁNSITO, DE IGUAL MANERA SE GENERA LA DIAGRAMACIÓN EQUIVOCADA DEL CUERPO DE LA VÍCTIMA FALLECIDA, QUIEN QUEDO DE CUBITO ABDOMINAL, CON SUS MIEMBROS SUPERIORES EXTENDIDOS A LA DERECHA, NO COMO SE VE EN EL DIAGRAMA GENERADO POR EL FUNCIONARIO DE TRÁNSITO. VER IMAGEN ZONA INFERIOR PÁGINA 12.

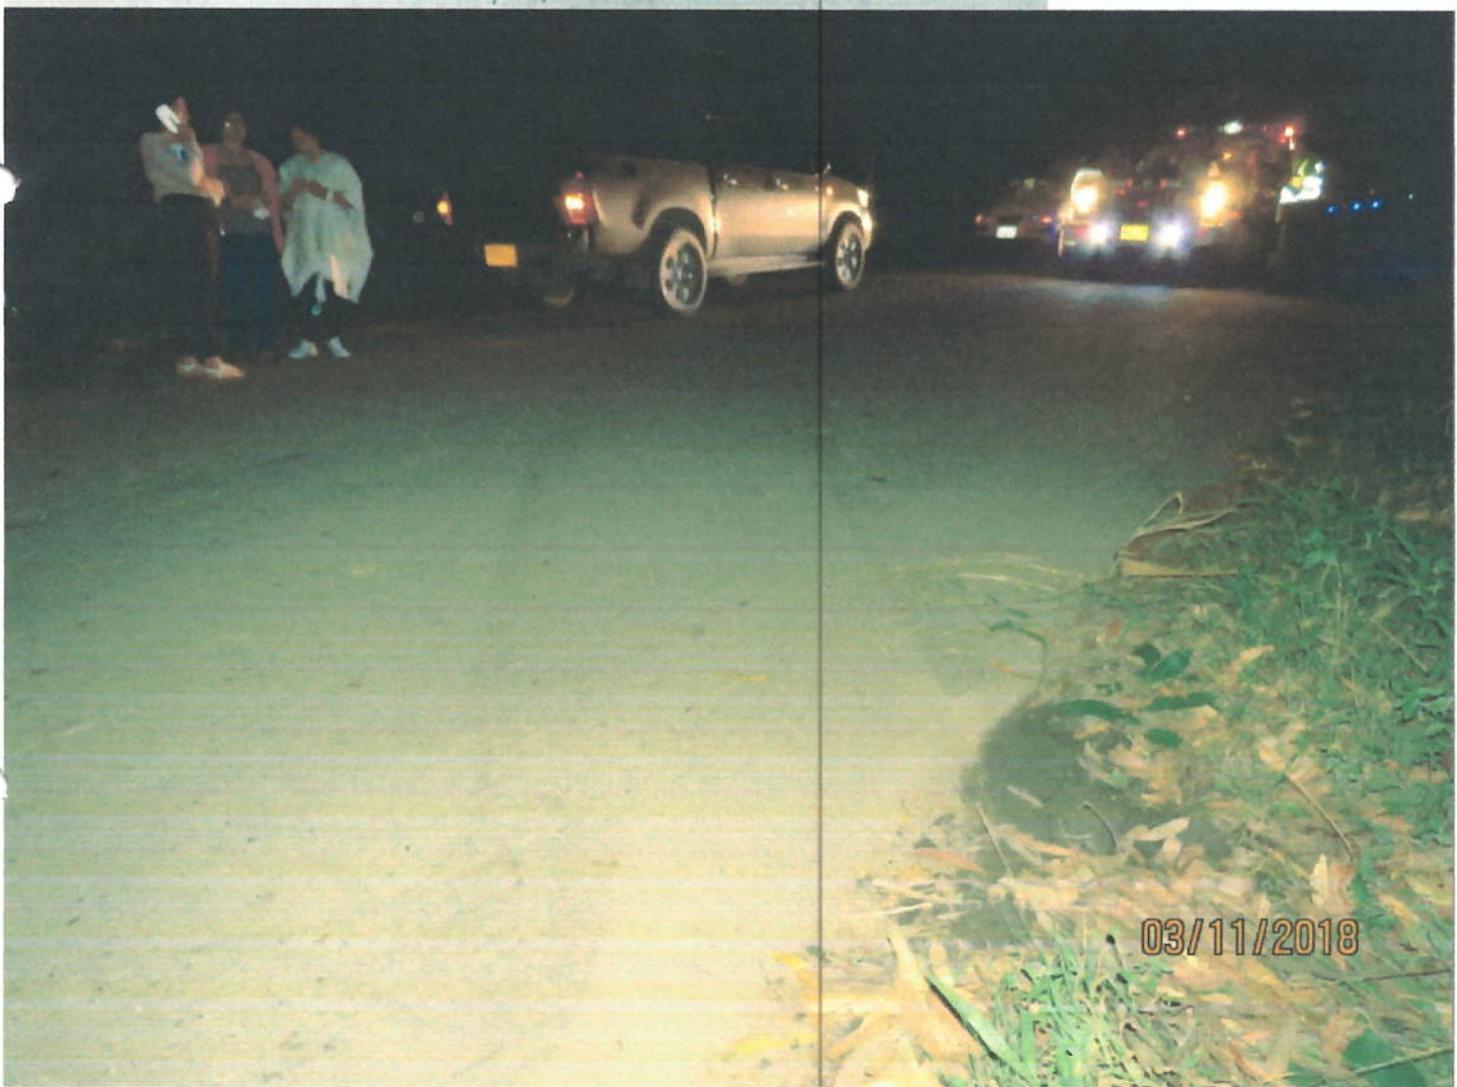
03/11/2018

Imagen captada al momento de la atención del evento, en ella se aprecia la ubicación de una huella de frenado, la cual finaliza en derrape, huella localizada antes de la zona donde impacto de frente el campero con un talud de tierra localizado al lado izquierdo en el sentido vial Garagoa-Guateque.

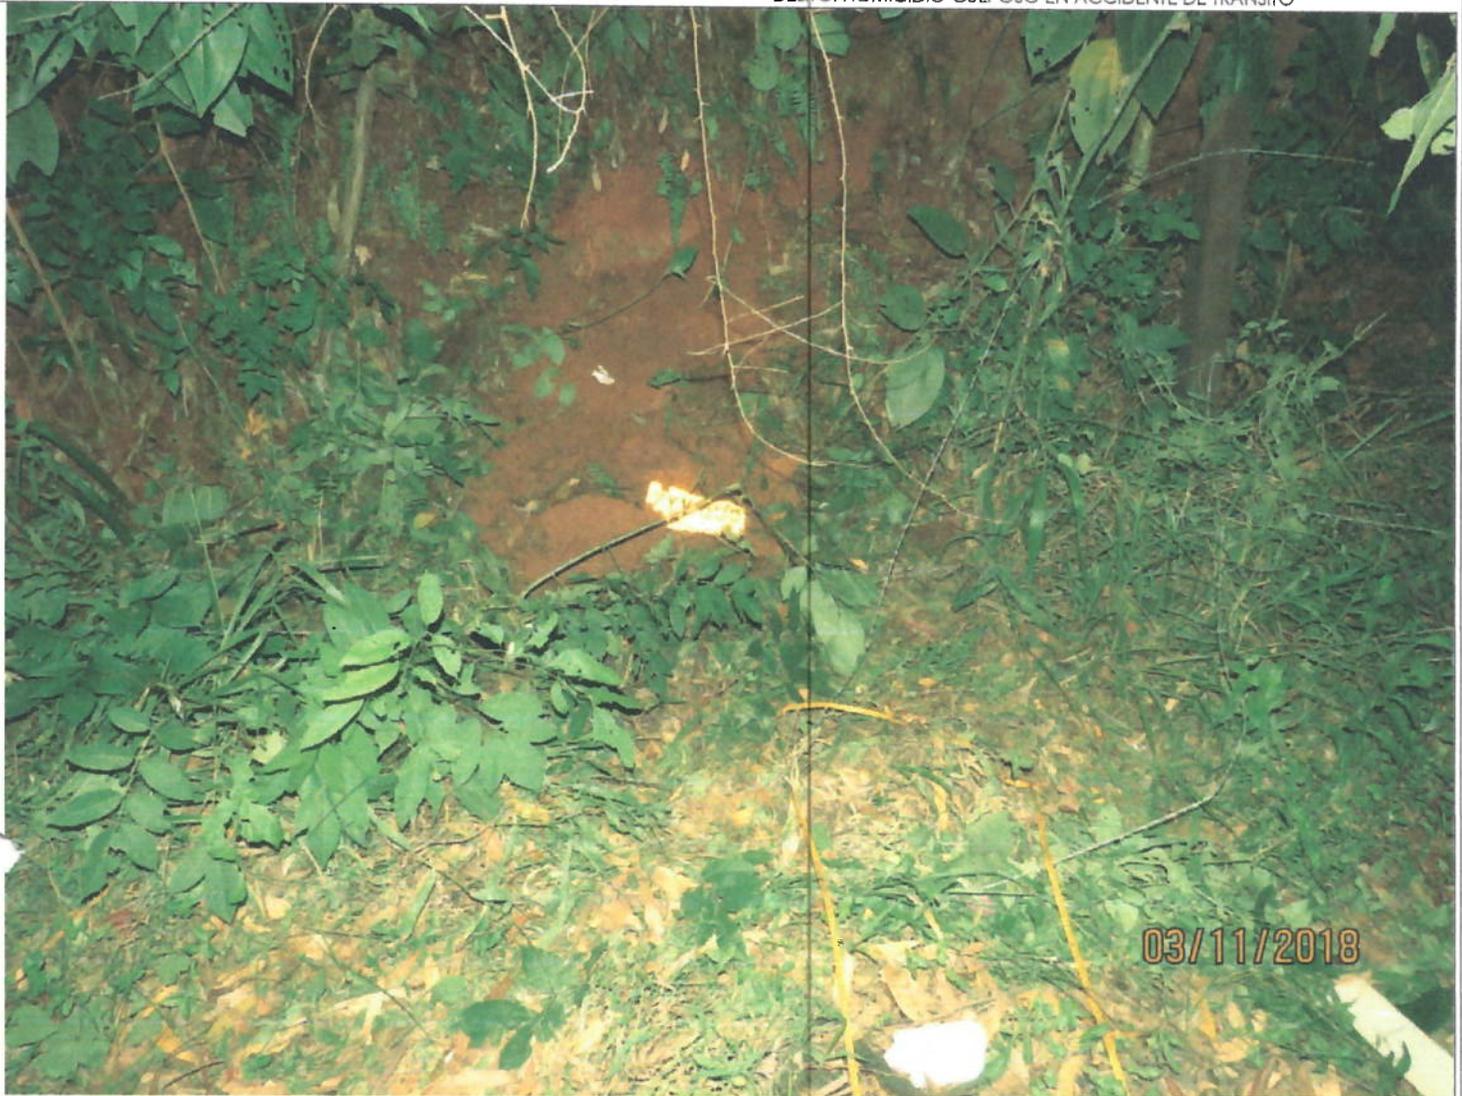
Imagen captada al momento de la atención del evento, en ella se aprecia la ubicación de la zona donde impacto el campero frente con el talud de tierra localizado al lado izquierdo en el sentido vial Garagoa-Guateque.

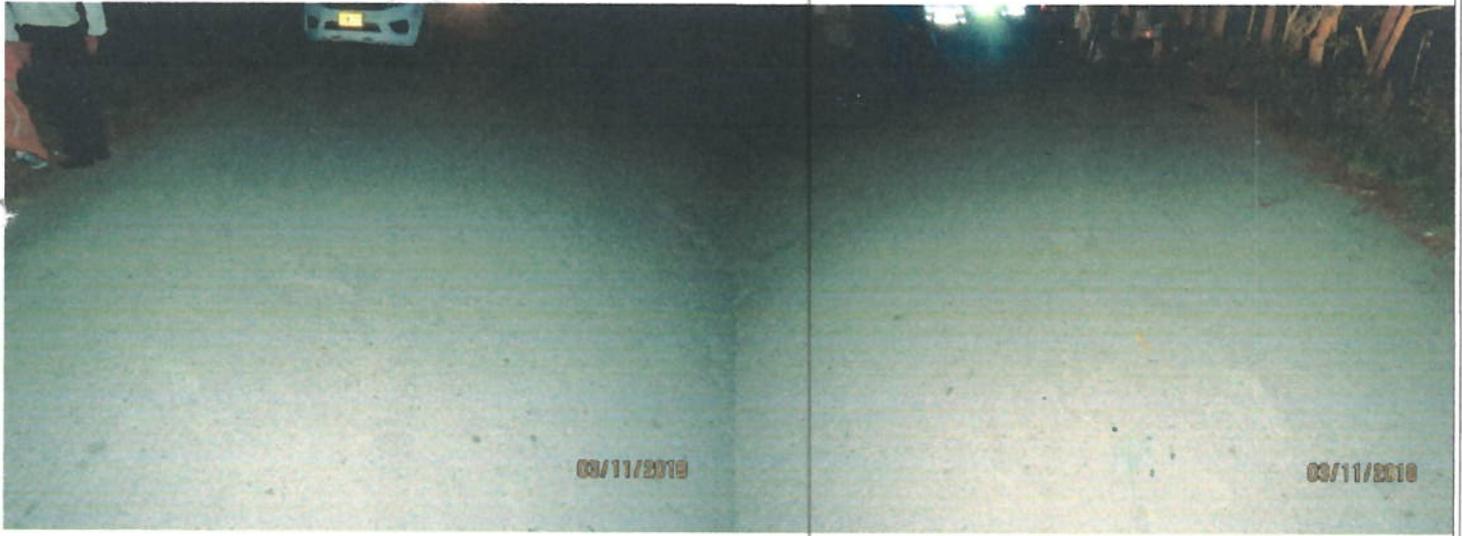
Imágenes captadas al momento de la atención del evento, en ella se aprecia la ubicación de varios huecos, los cuales se localizan sobre la carpeta de rodado; conjunto de imágenes en las cuales se aprecian las evidencias NO diagramadas en el croquis descriptivo asociado con el I.P.A.T.
