**BOSQUEJO TOPOGRÁFICO -FPJ-16-**

**CALLE 25 ENTRE CARRERA 100 Y 99**

Delito: Homicidio culposo en accidente de tránsito

### **7.1 Análisis de la vía, descripción de esta, señalamientos y estructura vial.**

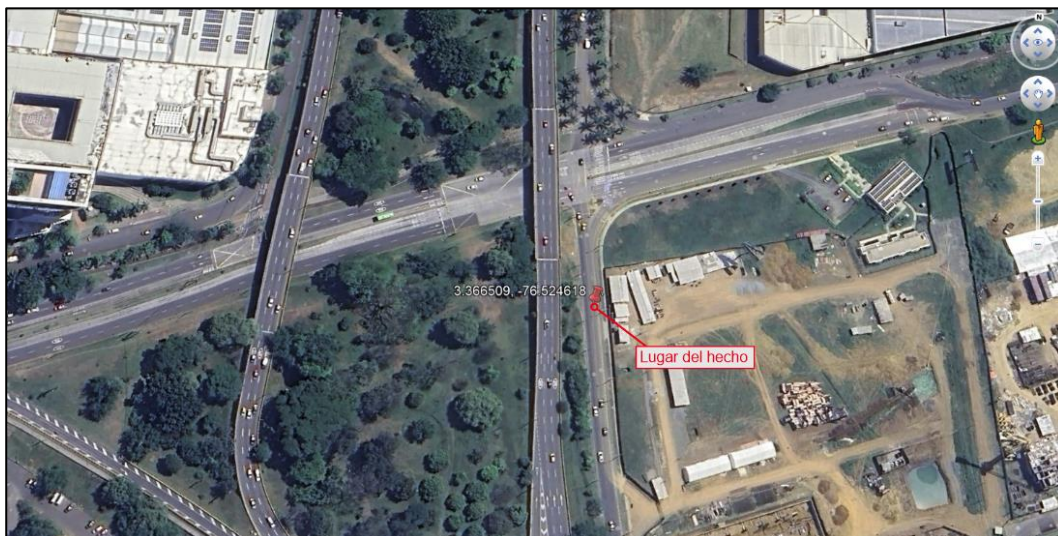
Figura N° 1: vista satelital del lugar del hecho. Imagen capturada de Google Earth®.

El hecho ocurre el día 15 de octubre de 2022 en la Calle 25 entre Carrera 100 y 99. De acuerdo con lo informado en el Documento N° 2]: Copia Informe Policial de Accidente de Tránsito IPAT N° A001523803 y Documento N° 1]: Copia del Informe Investigador de Campo – FPJ-11 de fecha 25.01.23. NUNC 760016000193202209821, el lugar se indicó bajo las coordenadas Latitud 03°21'59,4"N Longitud: 76° 31' 28,6"W. Ver Figura N° 1.

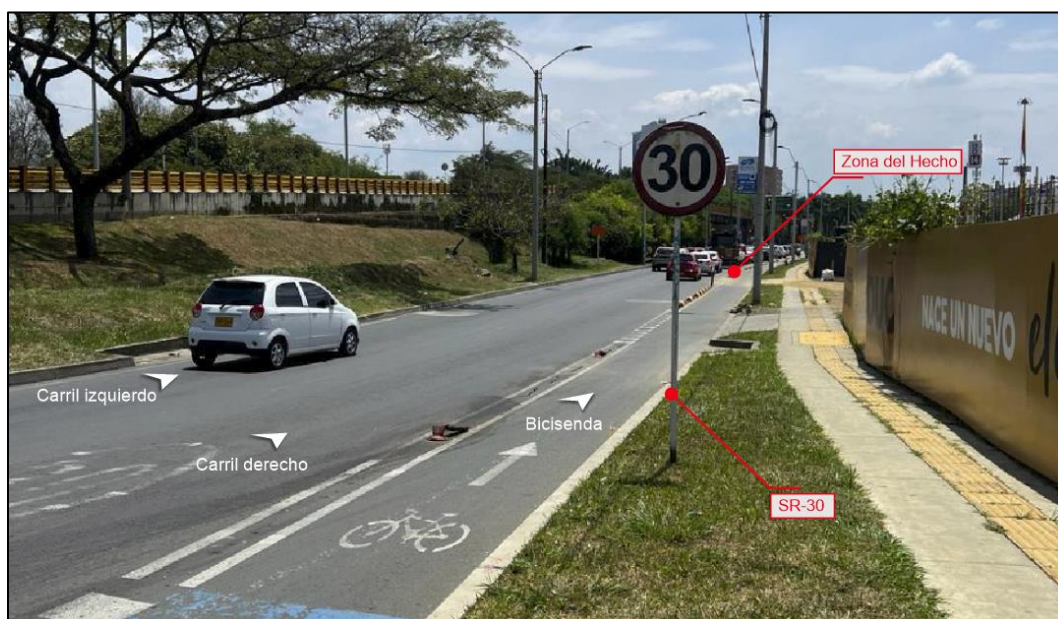
Figura N°2: Geometría de la vía y sentido de circulación, 70 m antes de lugar del hecho.

La vía de circulación sobre esta vía está configurada en una (1) calzada de ocho metros (9,8 m) de ancho, dividida en dos (2) carriles principales de circulación en un (1) solo sentido cada uno (Sur a Norte) y una bicisenda de uno coma seis metros de ancho (1,6 m). Ver Figura N° 2 referida al lugar de los hechos, geometría de la vía y sentido de circulación.

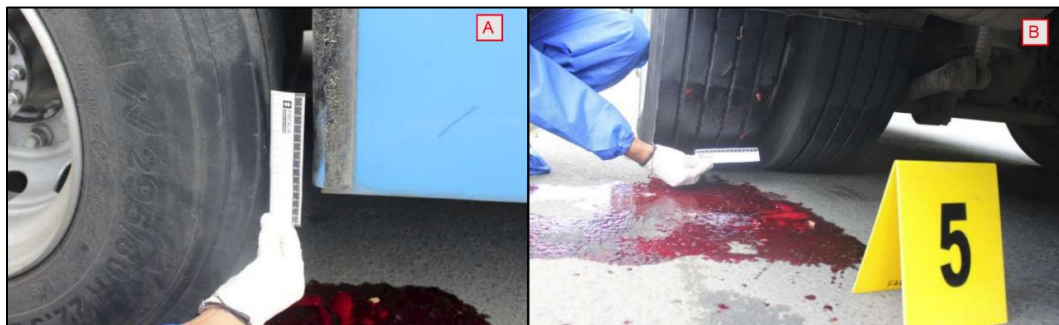
Figura N° 9: extracto de las EF registradas en el Documento N° 1]: Copia del Informe Investigador de Campo – FPJ-11 de fecha 25.01.23. NUNC 760016000193202209821.

Conforme a la descripción e imágenes aportadas en el Documento N° 1]: Copia del Informe Investigador de Campo – FPJ-11 de fecha 25.01.23. NUNC 760016000193202209821 (referencia B de la Figura N° 9), este vehículo contaba con la siguiente EF:

- Huella de limpieza sobre llanta derecha externa y sobre el faldón, parte inferior.

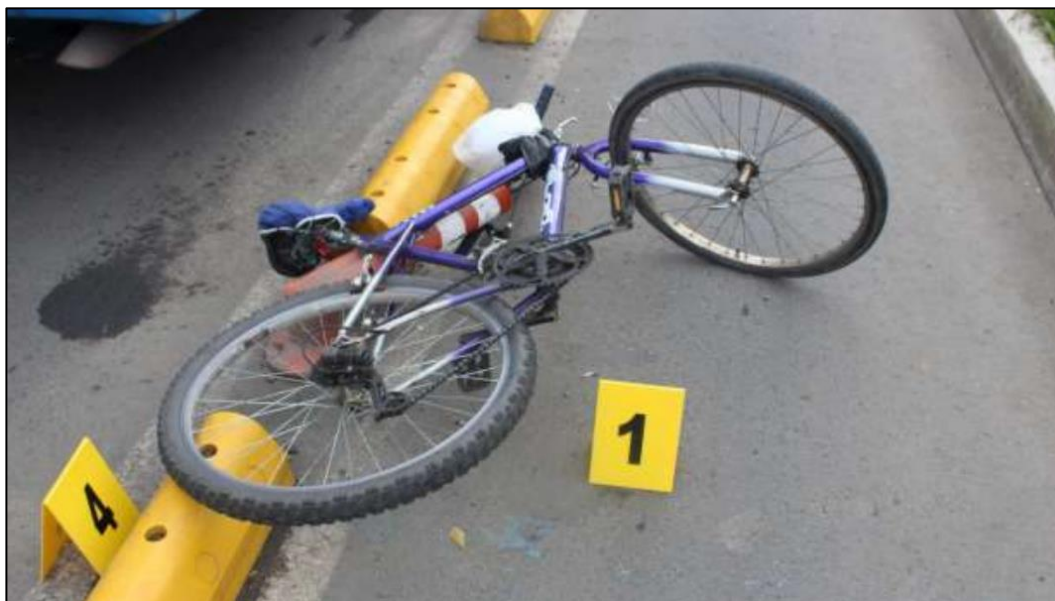
Figura N° 10: captura de la imagen No.08 de Documento N° 2]: Copia Informe Policial de Accidente de Tránsito IPAT N° A001523803.

Conforme al apartado 8.9 del Documento N° 2]: Copia Informe Policial de Accidente de Tránsito IPAT N° A001523803, se hace constar que el vehículo no presenta daños. Sí presenta, una zona de transferencia orgánica en la llanta trasera.

**Evidencia #4: Posición final del vehículo #2 (Bicicleta),** con la rueda trasera sobre el bordillo y delimitador tubular que separan el carril derecho de la bisisenda en la calle 25, y la delantera en la senda de ciclistas; con el eje longitudinal dispuesto de Suroccidente a Nororiente, y eje central a 1,93 m (Y) y 1,118 m (X) del PR; (ver Figuras 10, 14, 15 y 16).

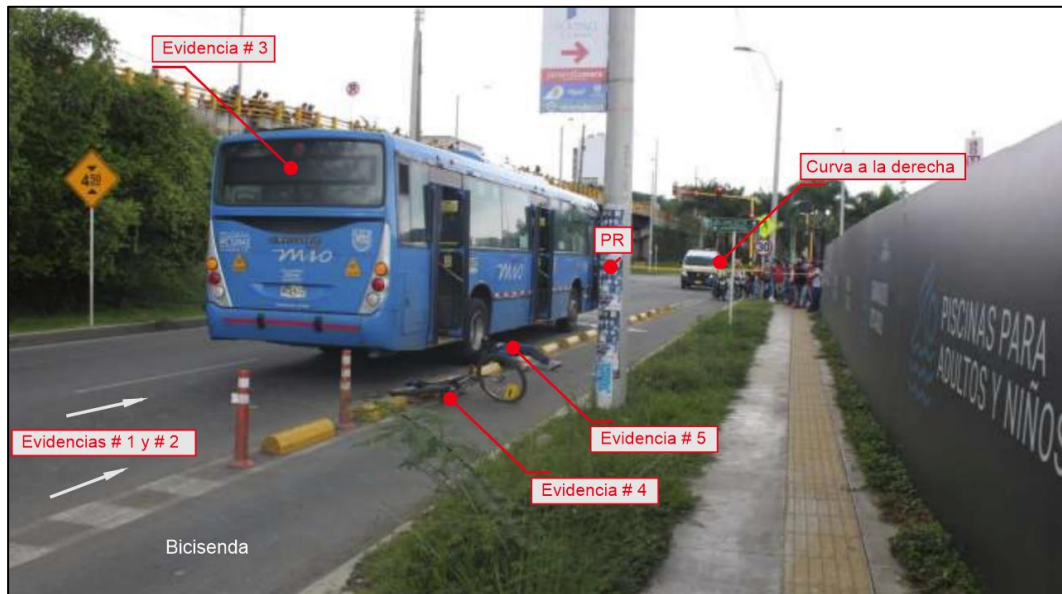
Figura N° 14: sentido de circulación y posiciones finales de los vehículos y occiso, extracto de las EF registradas en el Documento N° 1]: Copia del Informe Investigador de Campo – FPJ-11.

Dentro de la escena 3D del escaneo, se ha identificado como punto de referencia fijo en el lugar, el **poste de alumbrado público**, cuyo número o código de identificación no pudo ser corroborado, por lo que se lo individualiza como el poste situado a la altura del inicio de la última línea de bordillos y delimitadores tubulares de bisisenda, verificados antes de la curva a la derecha que describe la vía. Este poste, es el señalado en las Figuras subsiguientes como **“PR”**

**Evidencia #1 y #2:** se determinan las **trayectorias de los vehículos #1** (Bus placa VCS-572) y #2 (bicicleta), circulando de Sur a Norte, por el carril derecho de la calle 25. (Ver punto 7. Resultados de la actividad investigativa del N° 1]: Copia del Informe Investigador de Campo – FPJ-11.)

**Evidencia #3: Posición final del Vehículo #1 (Bus placa VCS-572),** con el frente orientado al Norte, ocupando el carril derecho de la Calle 25, con el extremo trasero derecho a 2,73 m (Y) y 1,37

m (X) del PR; y el extremo delantero derecho a 2,75 m (Y) y 13,50 m (X) del PR. (ver Figura 14 y 15).

**Evidencia #5: Posición final del occiso (conductor del vehículo # 2):** el cuerpo de quien fuera en vida Eider Peña Castañeda, CC 6.471.793, alcanzó la inmovilidad final de cúbito dorsal, con la cabeza aprisionada con la llanta trasera derecha del vehículo #1 (Bus); a 2,75 m (Y) y 4,58 m (X) del PR. (ver Figuras 14, 17 y 18).

**Evidencia #8: Marca de arrastre orgánica, tejido capilar y huella hemática de la víctima sobre la superficie asfáltica y sobre el labrado de la llanta trasera derecha externa: esta marca inicia a 2,73 (Y) y 1,016 m (X) del PR y se extiende por 3,6 m de Sur a Norte (ver Figuras 14, 18, 21 y 22).**

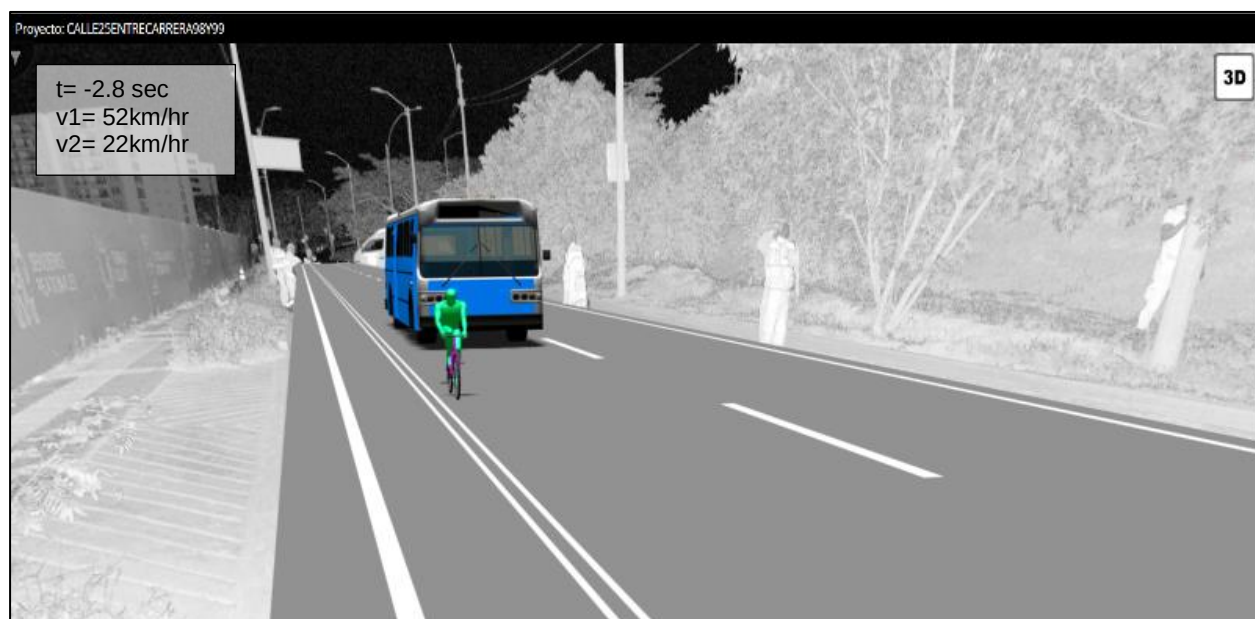
Figura N° 25: vista sobre escaneo del vehículo #1: bus Volvo, placa VCS-572 y vehículo #2: bicicleta color morado, marco N° 11015, circulando por Calle 25 entre 100 y 99.

El día 15 de octubre de 2022, a las 12:40 horas aproximadamente el vehículo #1: bus del transporte masivo, marca Volvo, línea B7R, año 2009, de placa VCS-572, se encontraba circulando por el carril derecho de la Calle 25 entre 100 y 99, muy próximo del separador derecho del mismo carril y; a una velocidad de 52 km/hr.

Al mismo tiempo el vehículo #2: bicicleta color morado, marco N° 11015, conducido por Eider Peña Castañeda, CC 6.471.793, hacia lo mismo circulando por delante del vehículo #1, en el mismo carril derecho y próximo al separador indicado, a una velocidad probada de 22km/hr. Ver Figura N° 25.
