REPORTE PRELIMINAR

AGUAS DE MANIZALES S.A. E.S.P.
Daños sufridos por Inversiones Feni & Cía. S. en C.

Ubicación del siniestro: Carrera 18 No. 4 – 45 Barrio la Francia en Manizales.	
Tipo de siniestro: Demanda posibles perjuicios por daño en red eléctrica.	Valor reclamado: RC Contratistas y Subcontratistas independiente COP 41.670.520
Descripción del siniestro: Al parecer, durante perforaciones para optimización de alcantarillado se afectó la red de conducción de energía que conecta el inmueble del tercero.	Reserva Sugerida: Ninguna. Ver Reporte.

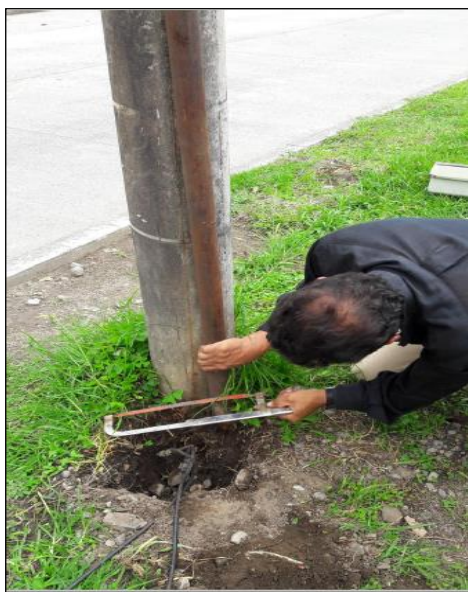
Revisada la red eléctrica, se encontró que en la base del poste exterior que soporta dos medidores de energía eléctrica, había cercenamiento completo del tubo metálico de protección del cableado, como de los tres cables de acometida, unos centímetros abajo del nivel del piso, al parecer causado por elemento contundente y/o punzante (pala, pica, etc.).”

Tubo que conduce el cableado eléctrico

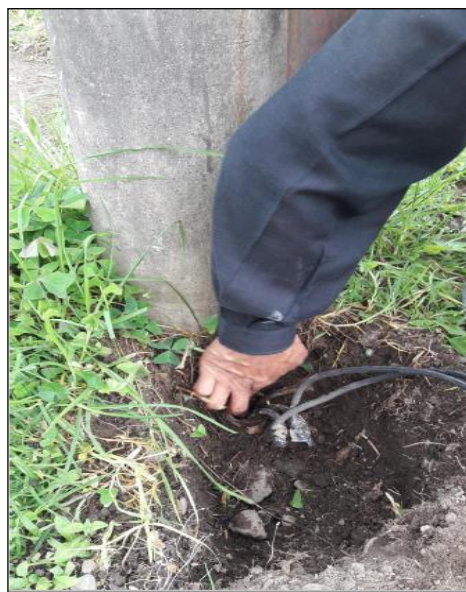
Cableado eléctrico

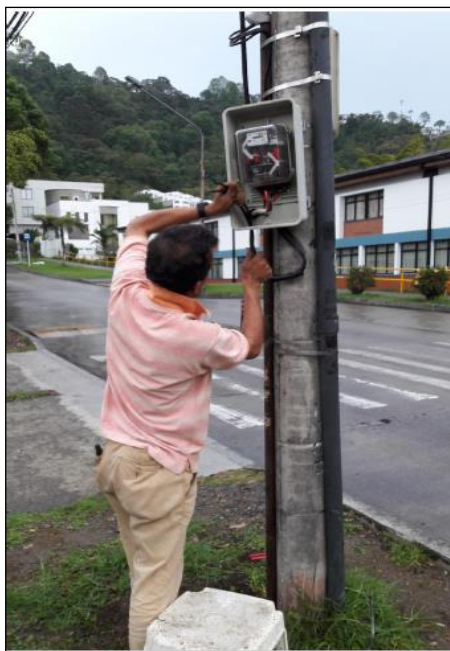
Medidor de energía eléctrica

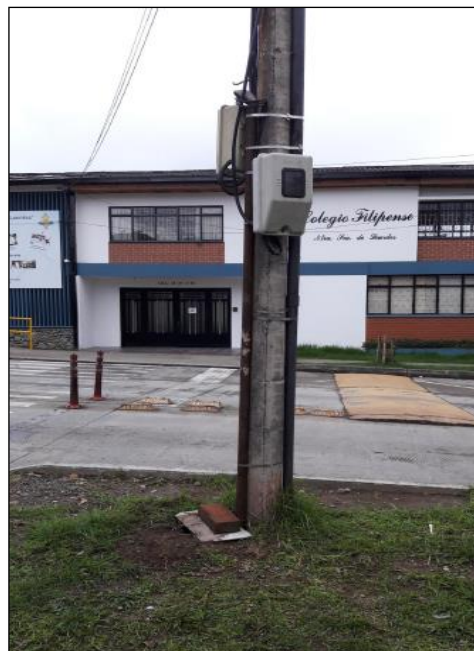
Ubicación red energía

Como complemento de lo anterior, el *Asegurado* mediante concepto expuesto en la audiencia de conciliación celebrada el 29 de septiembre de 2020, resaltó las circunstancias técnicas por las cuales consideran poco probable que la causa de los daños haya sido por las excavaciones efectuadas por su *Contratista*, al obtener de la investigación realizada con el comité de conciliación y defensa judicial, la identificación de factores que no dan lugar a una responsabilidad por dichos trabajadores, pues las obras fueron realizadas en un diámetro de 6” y no se ejecutaron sobre la acometida eléctrica, pues la canalización se efectuó aproximadamente a 1 metro de distancia y cómo podemos observar en las imágenes aportadas por el *Reclamante*, el daño está en el tubo pegado al poste donde se ubica el medidor de energía, contiguo al poste.
