REPORTE FINAL

AGUAS DE MANIZALES S.A. E.S.P. Daños sufridos por Inversiones Feni & Cía. S. en C.

Ubicación del siniestro: Carrera 18 No. 4 – 45 Barrio la Francia en Manizales.	
Tipo de siniestro: Demanda posibles perjuicios por daño en red eléctrica.	Valor reclamado: RC Contratistas y Subcontratistas independientes COP 41.670.520
Descripción del siniestro: Al parecer, durante perforaciones para optimización de alcantarillado se afectó la red de conducción de energía que conecta el inmueble del tercero.	Indemnización Sugerida: Ninguna. Ver Reporte.

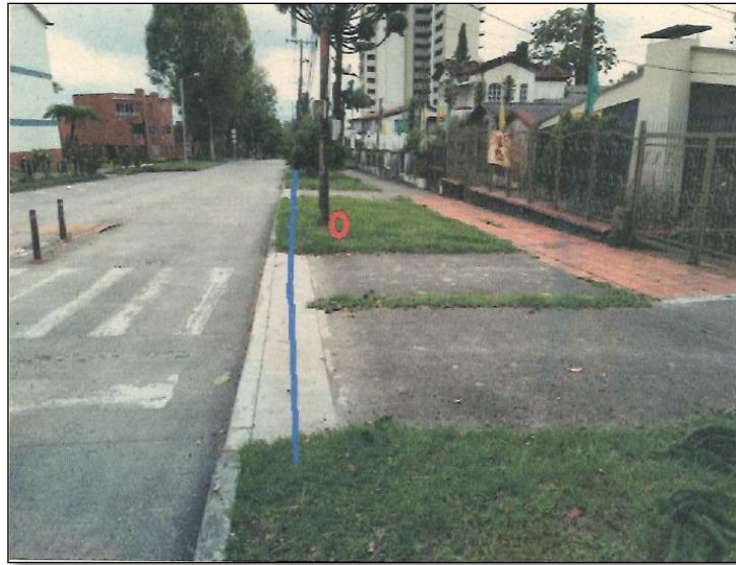
Como se puede observar en las fotos, el daño no corresponde a las obras de canalización de la red de acueducto construida en un diámetro de 6”, debido a que esta canalización no se hizo encima de la acometida eléctrica, la canalización se efectuó aproximadamente a escaso uno (1) m de distancia, además de haberse intervenido esta acometida los obreros hubiesen sufrido un percance, situación que nunca se presentó.

Línea azul, tubería instalada, en el círculo rojo daño reclamado. La franja de pavimento nuevo indica el ancho intervenido

Como pude observarse, la canalización esta por fuera del sitio del presunto daño en reclamación por el abogado José Fenibar Marín Q, razón por la cual es imposible que con estas obras se hubiera provocado el daño respectivo, además la franja de excavación nunca se realizó en la zona demarcada como el daño.

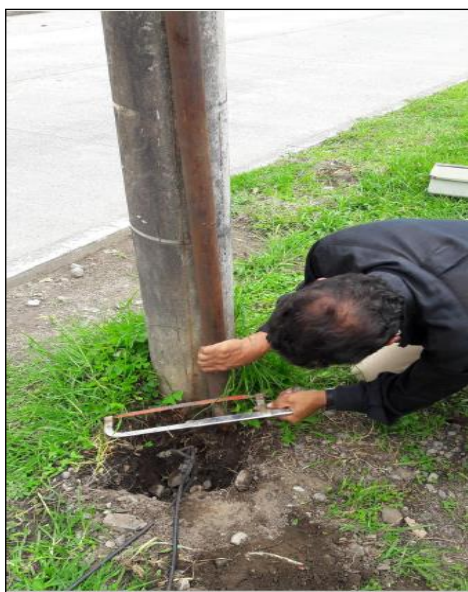
Revisada la red eléctrica, se encontró que en la base del poste exterior que soporta dos medidores de energía eléctrica, había cercenamiento completo del tubo metálico de protección del cableado, como de los tres cables de acometida, unos centímetros abajo del nivel del piso, al parecer causado por elemento contundente y/o punzante (pala, pica, etc.).”

Tubo que conduce el cableado eléctrico

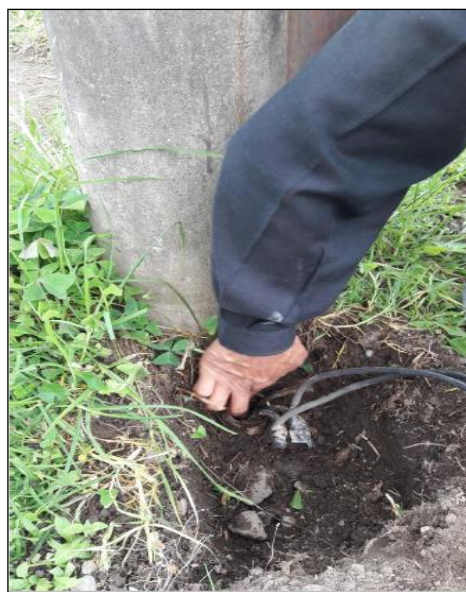
“Que durante el mes de noviembre del año 2019, se descubrió una ruptura de los cables eléctricos que conducen la energía del medidor al interior del inmueble con nomenclatura urbana 4-45 de la carrera 18, barrio La Francia de Manizales.

Cableado eléctrico

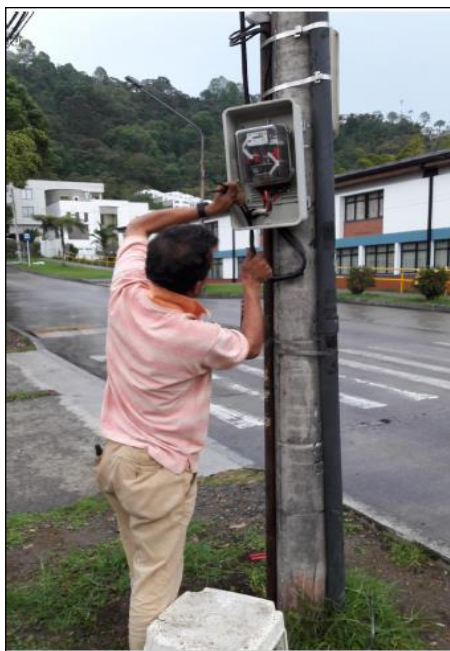
Medidor de energía eléctrica

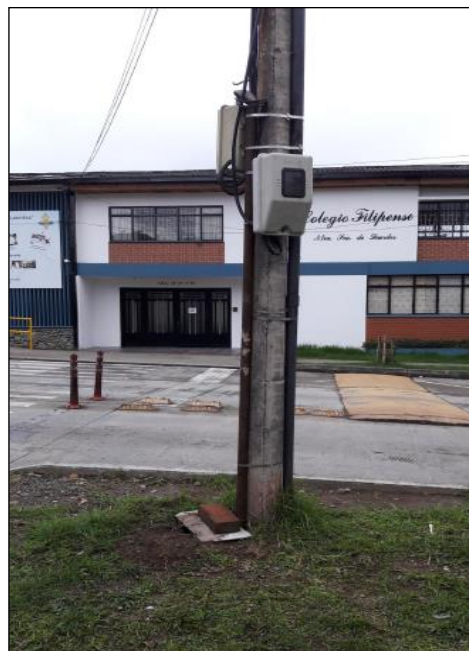
Ubicación red energía
