# INFORME TÉCNICO - PERICIAL DE RECONSTRUCCIÓN FORENSE DE ACCIDENTE DE TRÁNSITO R. A. T<sup>®</sup> 2

**VEHÍCULO No. 1:** AUTOMÓVIL, CHEVROLET AVEO EMOTION, modelo 2007, color azul,  
placa CGC 179.

**VEHÍCULO No. 2:** TRACTOCAMIÓN, KENWORTH T800, modelo 2008, color negro,  
placa SRO 578 – Semirremolque 51629.

## INFORME No. 230433353

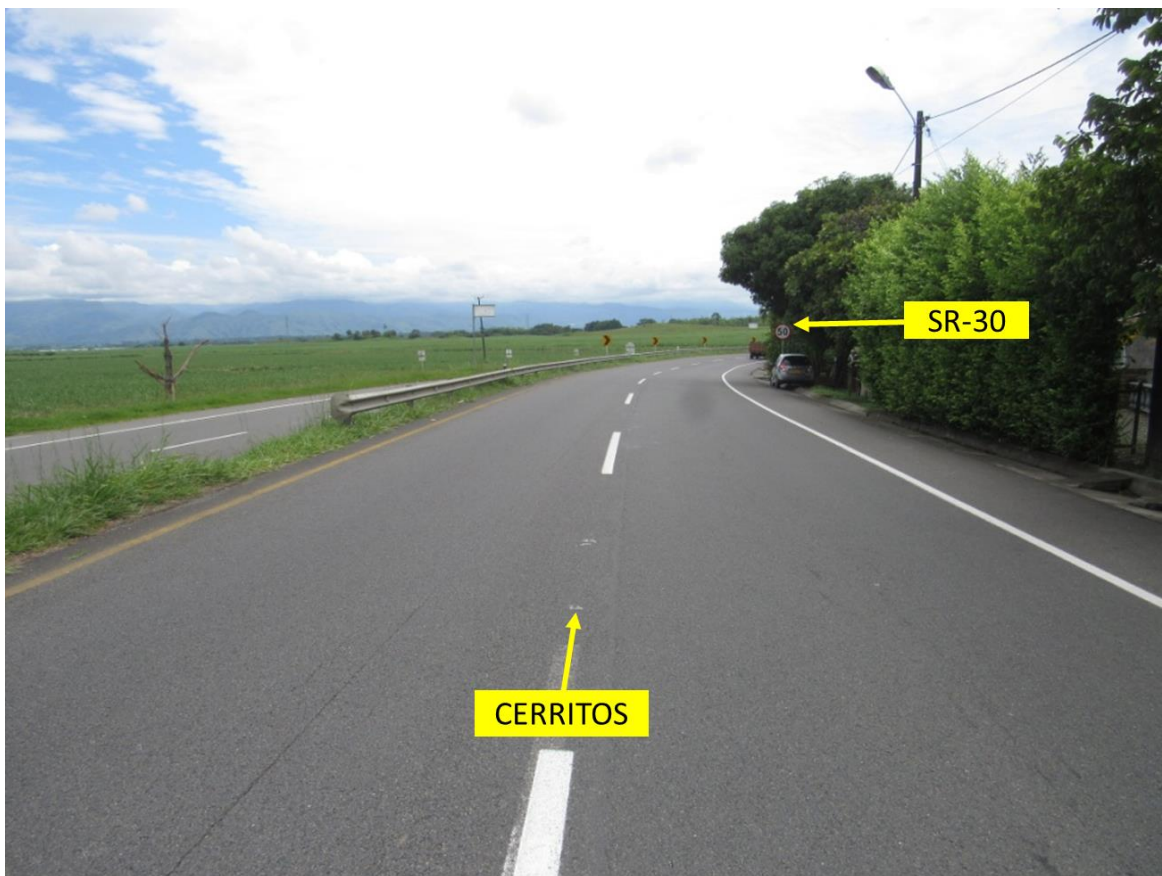
**Fotografía No.1 Panorámica:** Registro en sentido Andalucía - Cerritos en aproximación al Km 65, se observa la morfología general del tramo, demarcación y señalización actual (abril 2023); en este sentido se desplazaba el vehículo No.1 y No.2.

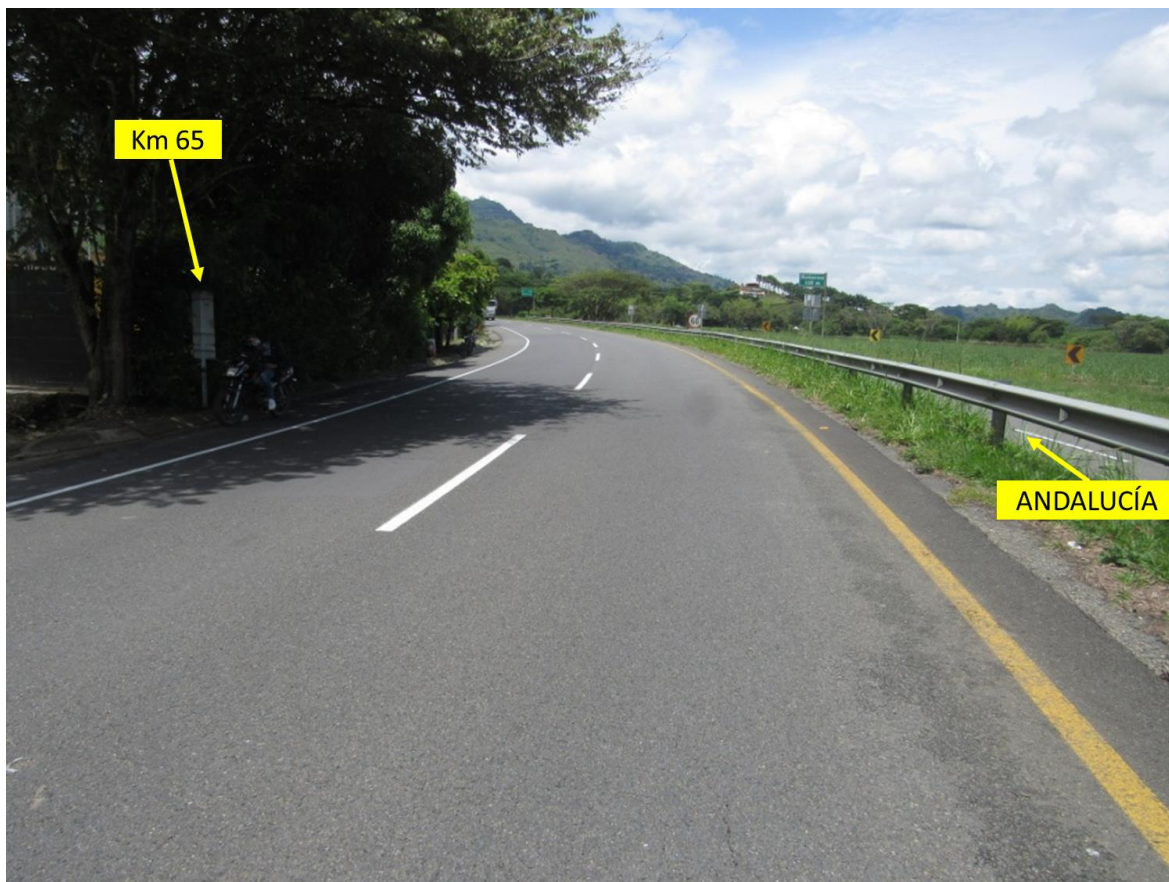
**Fotografía No.2 Panorámica:** registro en sentido Cerritos – Andalucía a la altura del Km 65, se observa la morfología general, demarcación y señalización actual.

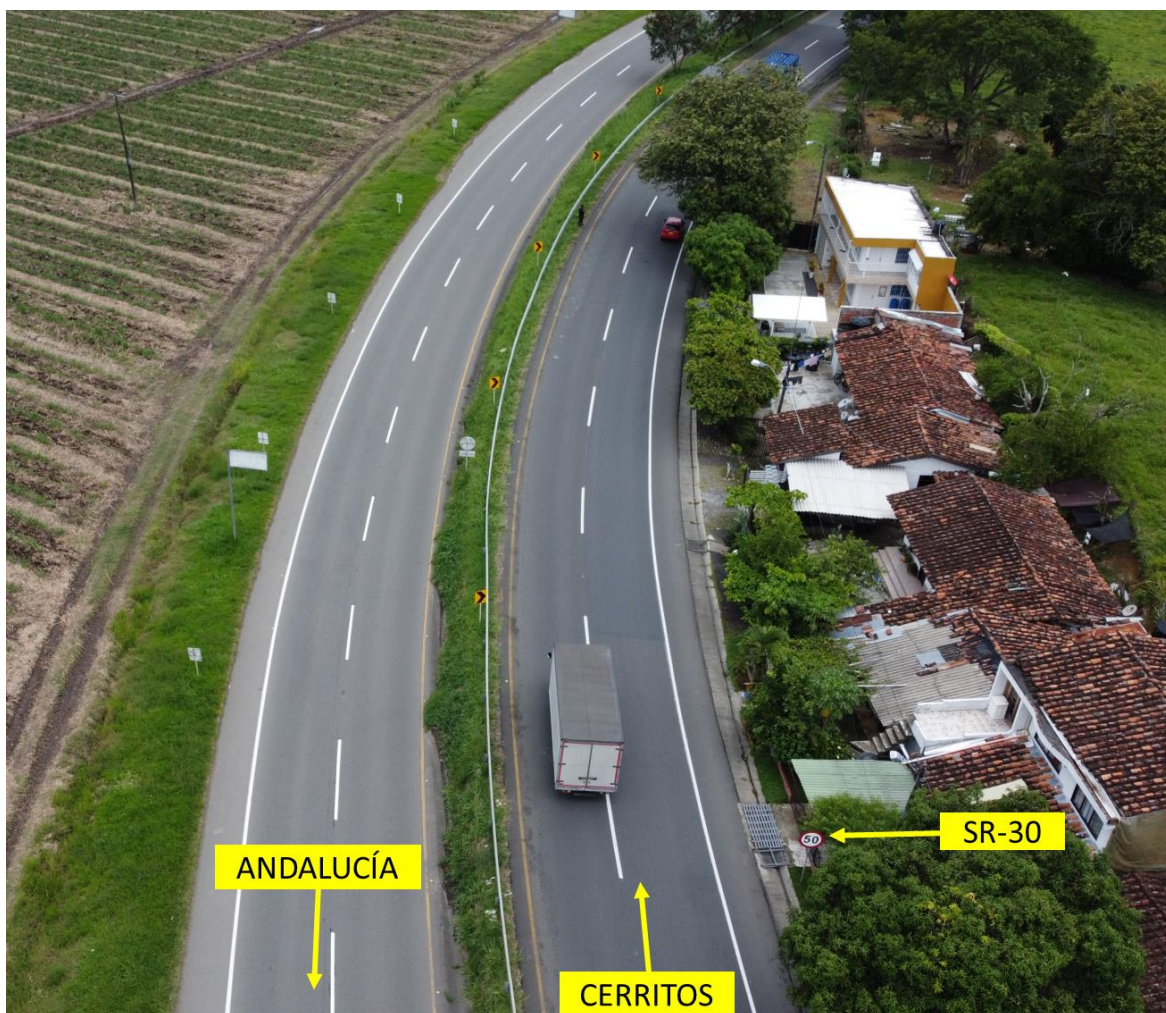
**Fotografía No.3 Panorámica elevada:** registro realizado en abril de 2023 en sentido Andalucía - Cerritos donde se observa en perspectiva el lugar de los hechos.

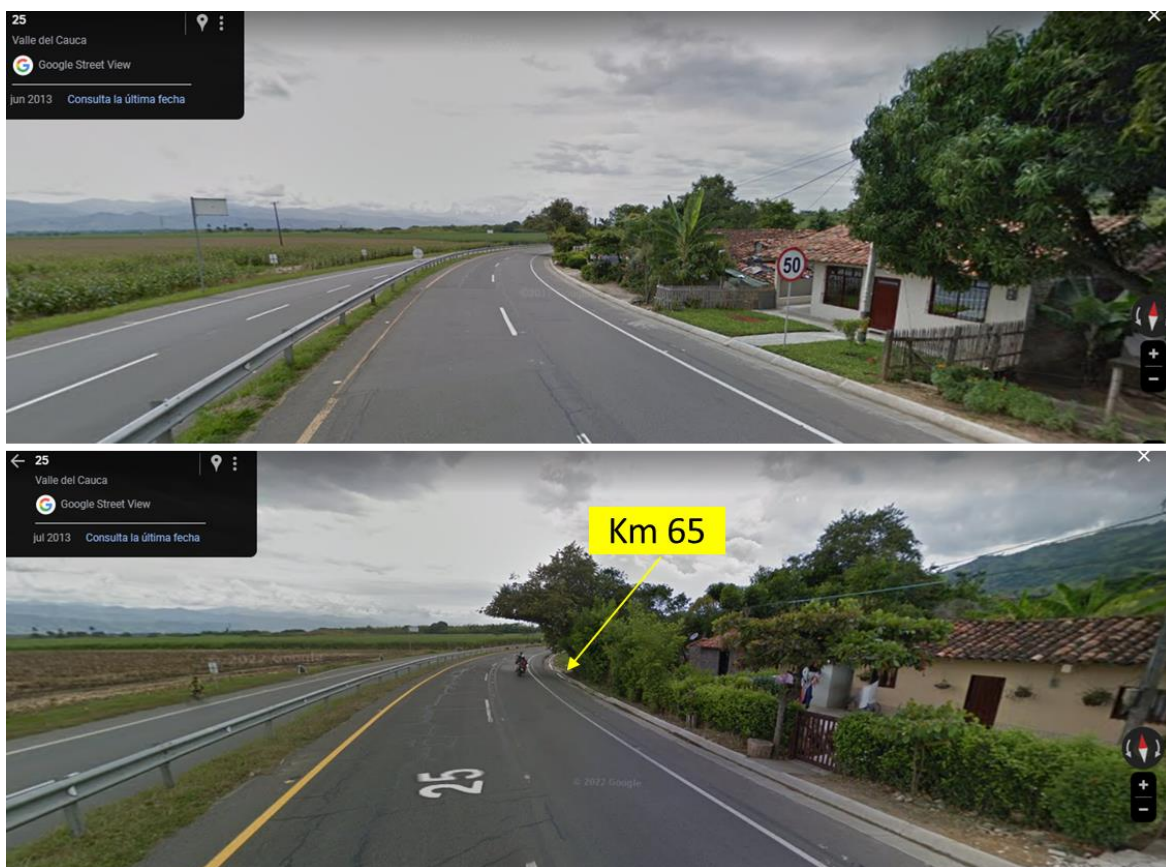
**Fotografía No.4 Panorámica:** compuesta por registros streetview julio 2013 donde se referencia la morfología y señalización compatible en el lugar de los hechos en fecha más próxima a la del siniestro.

**Nota 1:** en la inspección al lugar de los hechos no se identifican cambios en la morfología y estructura general de la vía, solamente la presencia de luminarias en postes.

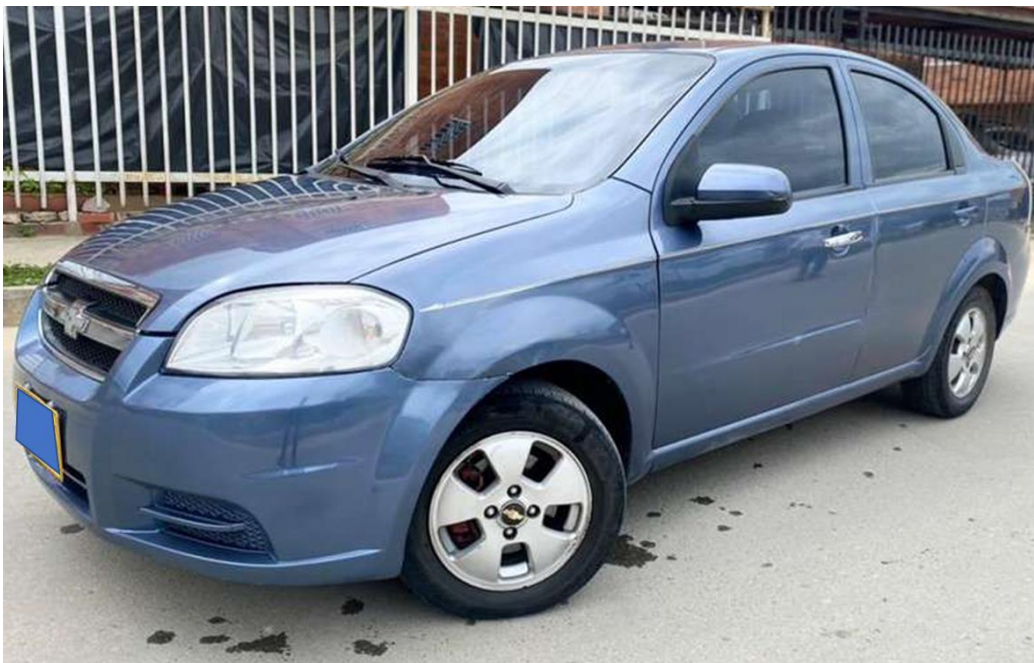
**Imagen No. 4:** vehículo referencia de similares características al involucrado en el siniestro motivo de investigación.

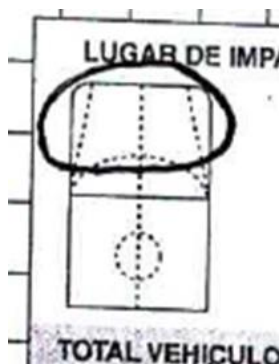
**Imagen No. 5:** se aprecia el segmento del informe de la autoridad, donde hacen referencia a la zona de daños / lugar de impacto.

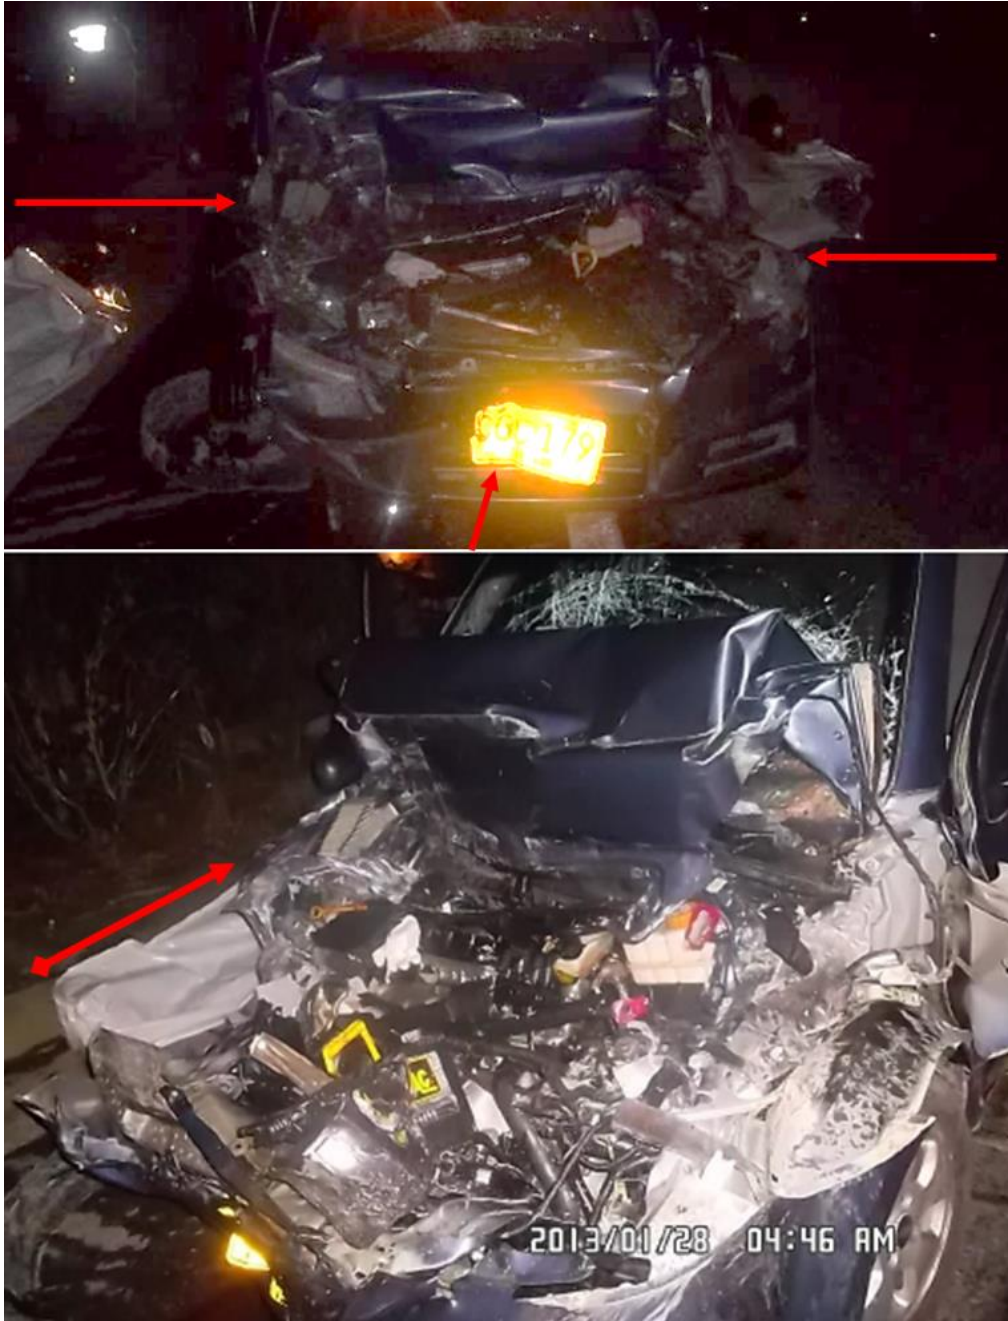
**Imagen No.7:** registros del día de los hechos, extraídos de los informes suministrados, donde se observan los daños en la zona superior frontal del vehículo, recogimiento del capó, desplazamiento de partes superiores del motor de adelante hacia atrás, fracturas en panorámico, abolladura en placa.

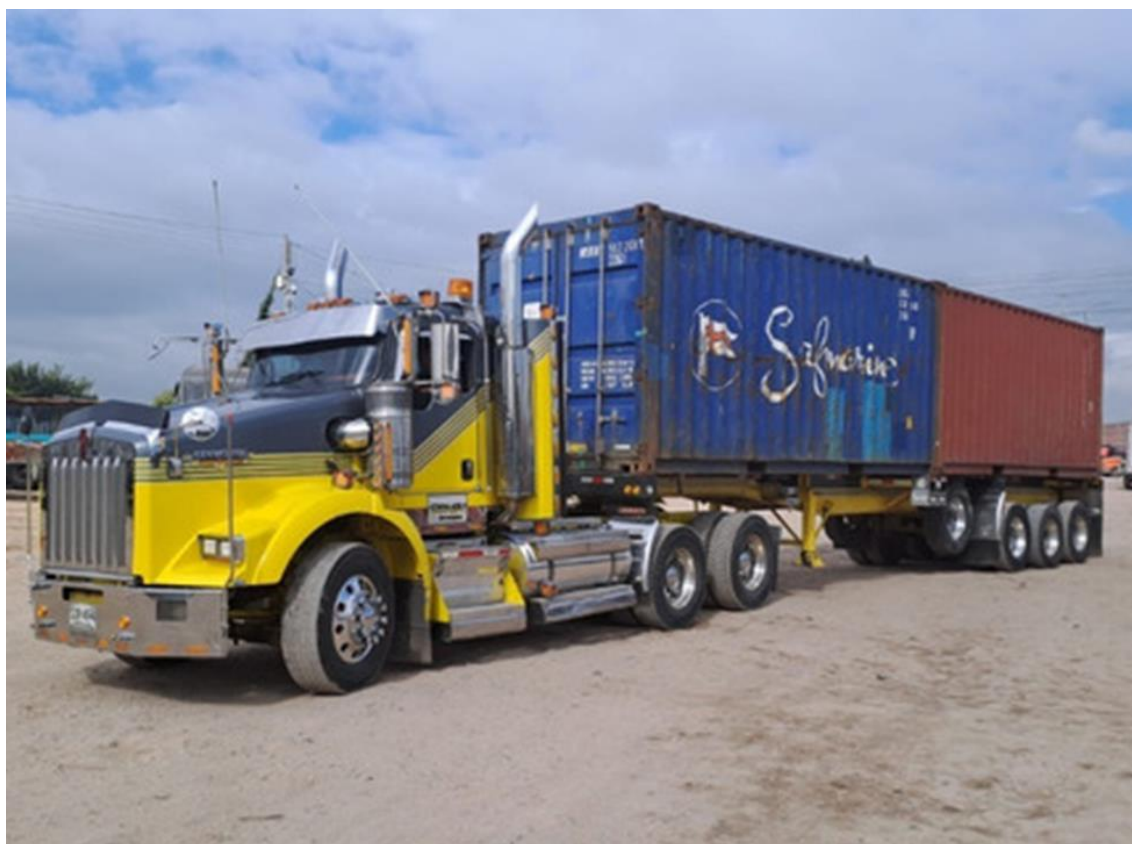
**Imagen No. 9:** vehículo referencia de similares características al involucrado en el siniestro motivo de investigación.

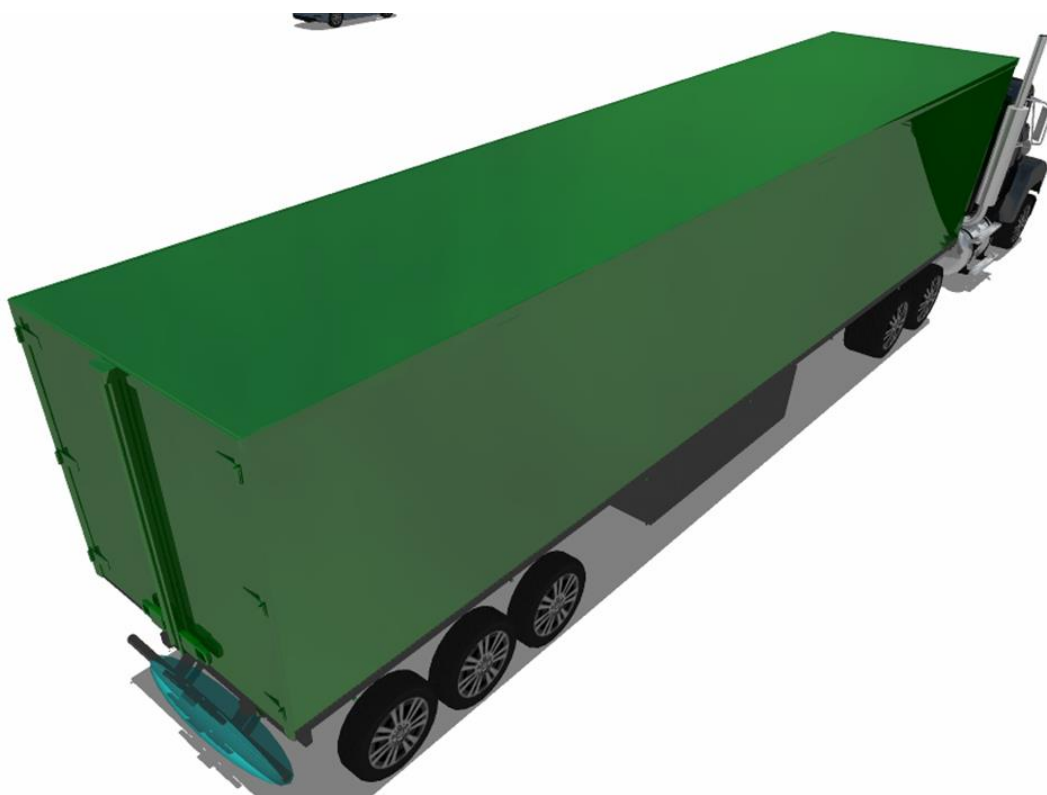
**Imagen No.11:** basada en los reportes se resalta la zona de daños y evidencias en el vehículo.

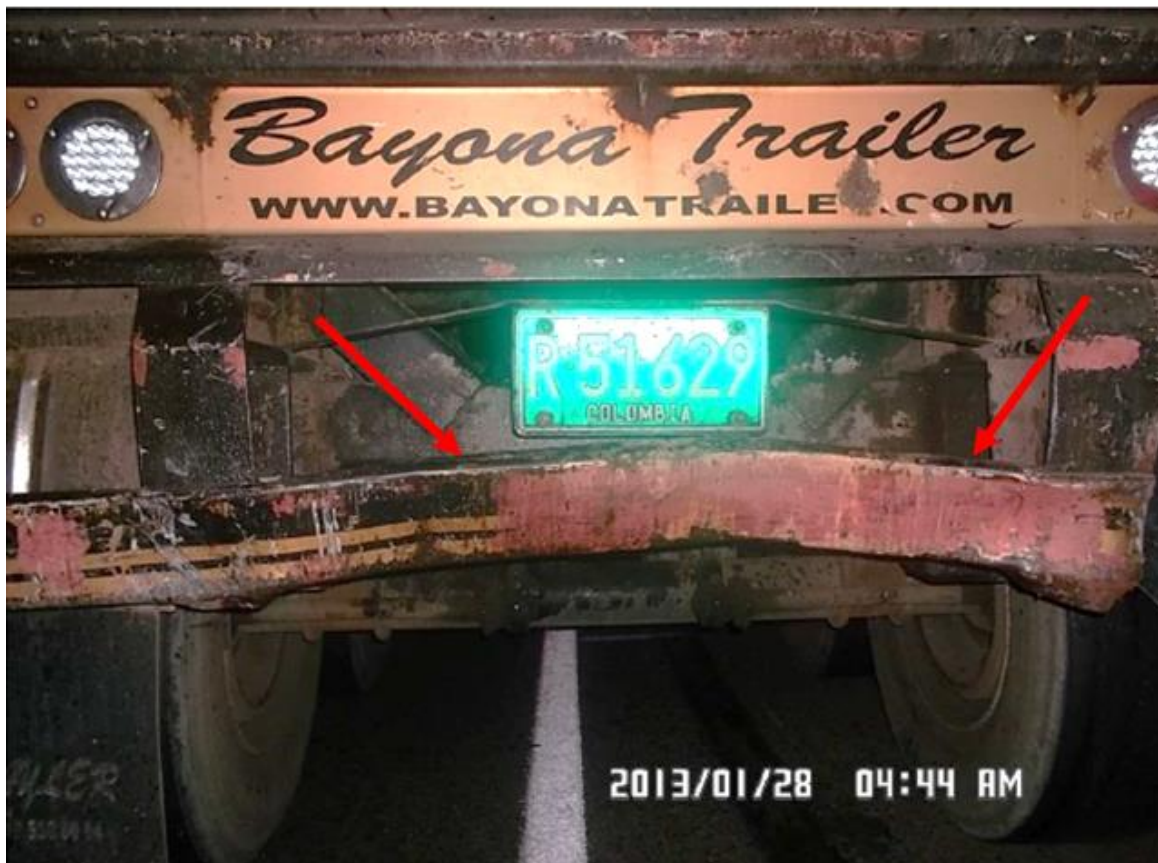
**Imagen No.13:** registro del día de los hechos, extraído de los informes suministrados, donde se observa la deformación residual de la defensa trasera del semirremolque, desplazamiento semicurvo hacia el interior con mayor compromiso directo del tercio medio y derecho.

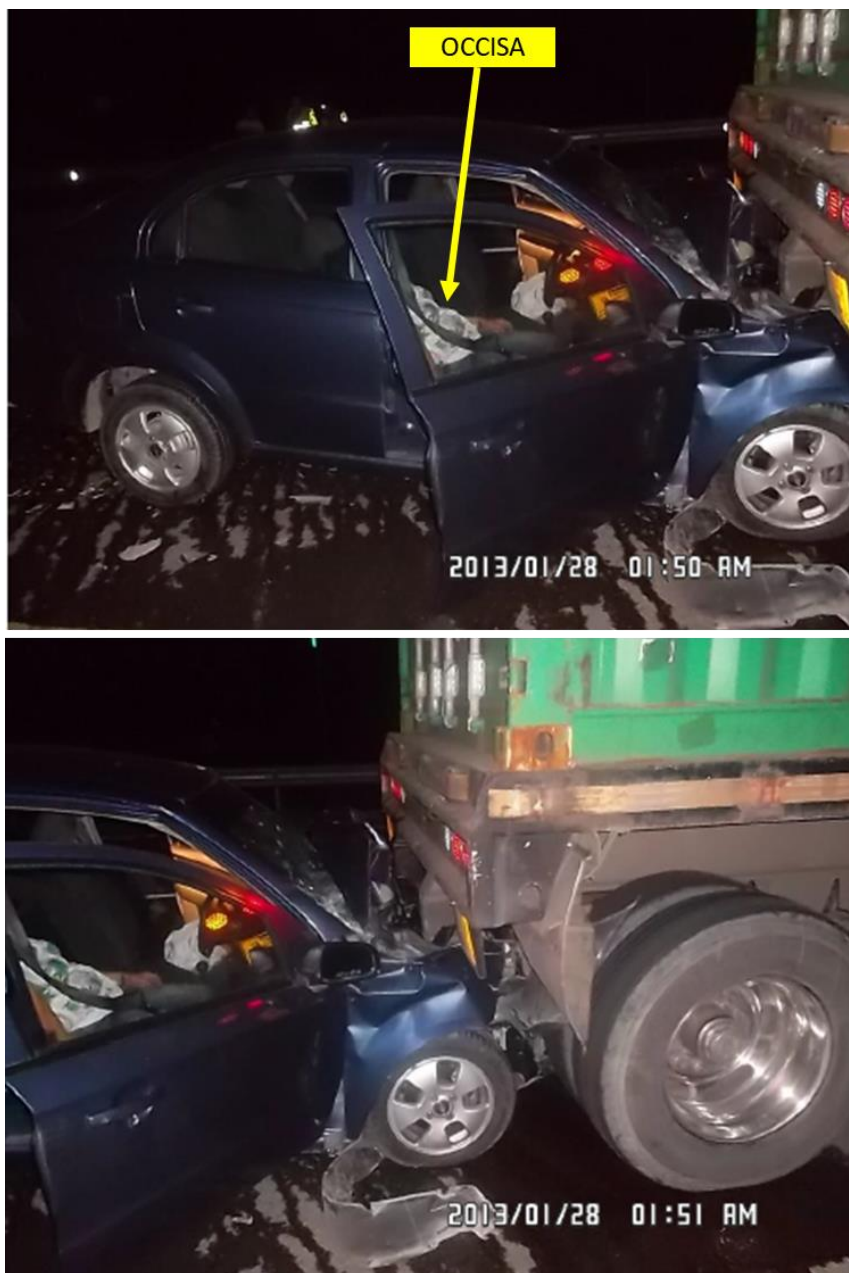
**Imagen No.15:** compuesta por registros del día de los hechos, extraídos de los informes suministrados, donde se observa la posición final de los vehículos, los daños estructurales, fragmentos sobre parte posterior del automóvil, se reconoce el estado de las luces traseras del semirremolque, el cuerpo sin vida dentro del habitáculo y fluidos sobre la superficie.

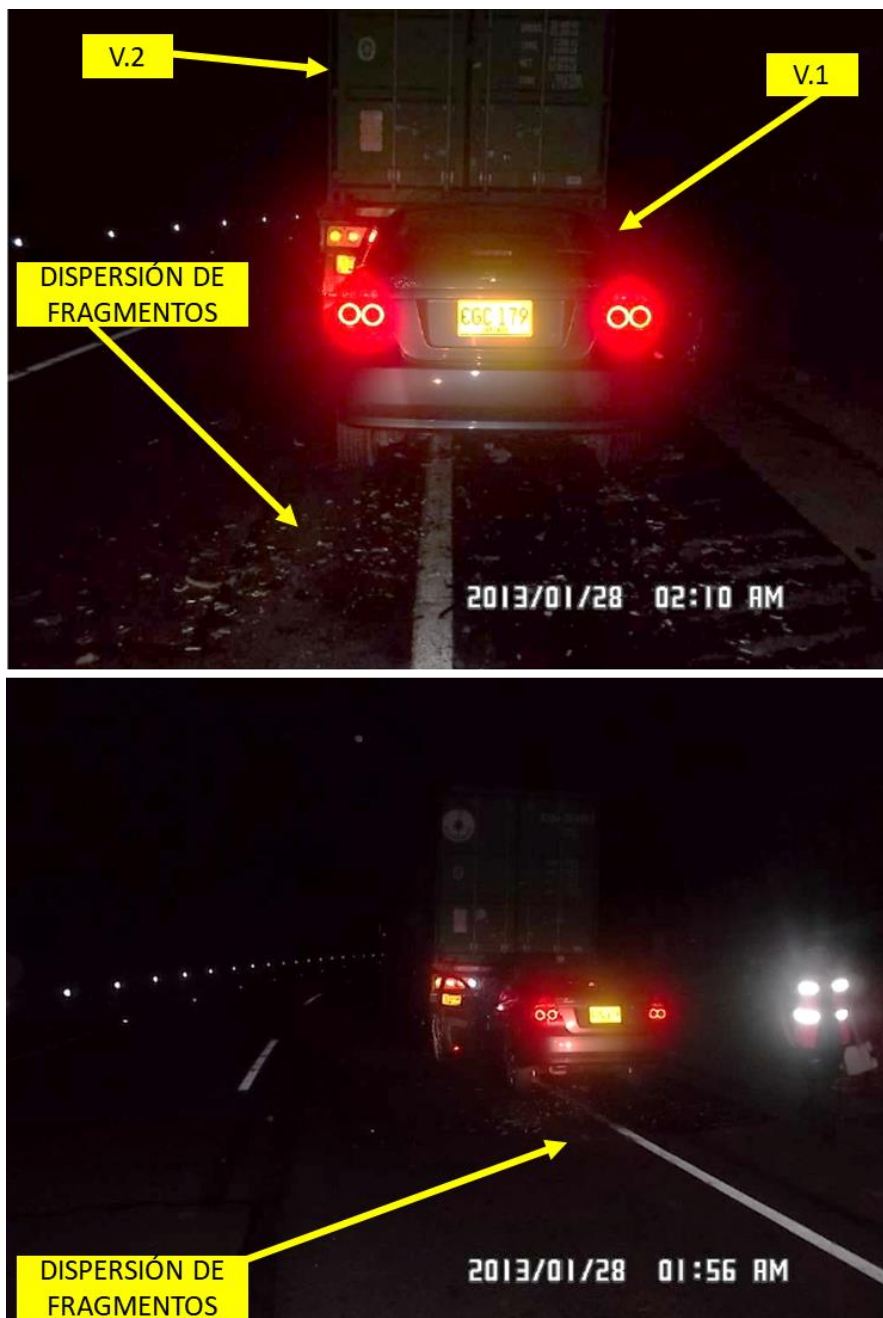
**Imagen No.16:** compuesta por registros del día de los hechos, extraídos de los informes suministrados, donde se observa la posición final de los vehículos entre el carril derecho y la berma, dispersión de fragmentos atrás del automóvil (vestigios compatibles con el registro del croquis), luces traseras funcionales de ambos vehículos.

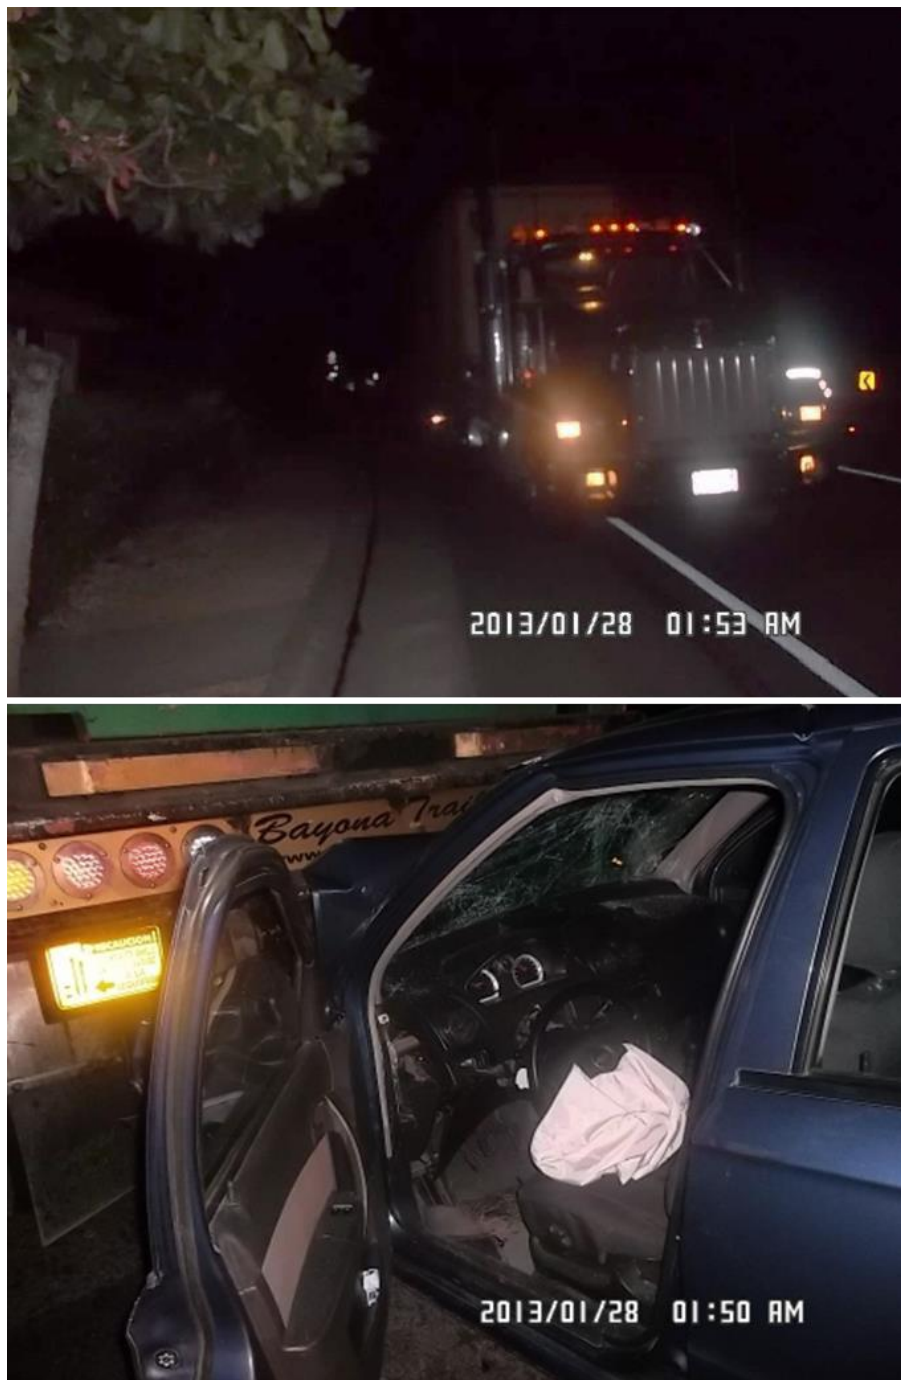
**Imagen No.17:** compuesta por registros del día de los hechos, extraídos de los informes suministrados, donde se observa la posición final del tractocamión, luces traseras-delanteras, reflectivos y parcialmente el habitáculo del automóvil con activación del airbag.

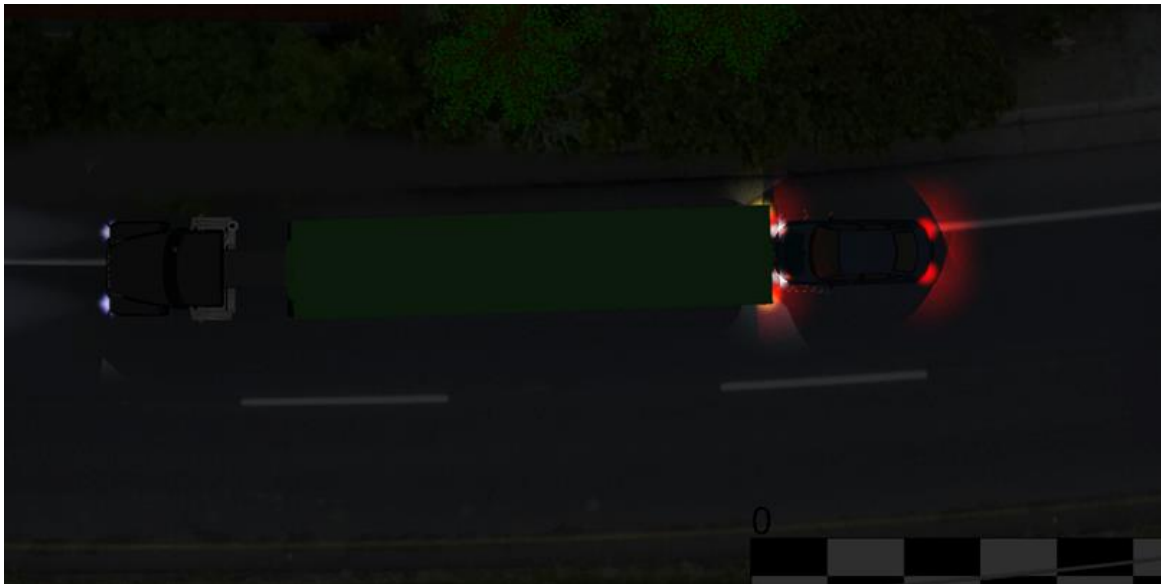
**Imagen No.20:** vista en planta elaborada en VirtualCrash5 que muestra la posición relativa de los involucrados al momento del impacto y el área donde se presentó. El área amarilla de 1,0 x 0,5 m, indica que la interacción se presenta en cualquier punto de esta área la cual se encuentra sobre el extremo derecho del carril derecho de la calzada.

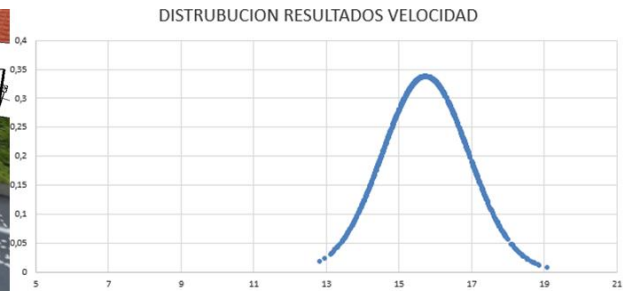
$$V_v = \left[ -t + \left( t^2 + \frac{2d_A}{\mu g} \right)^{1/2} \right] \mu g$$

- $V_v$ : Velocidad del vehículo pos impacto entre 14 y 18 km/h.
- $\mu$ : Coeficiente desaceleración efectivo entre 0,2 y 0,3
- $g$ : Valor de la aceleración de la gravedad: 9,8 m/s<sup>2</sup>
- $d_A$ : Distancia total recorrida por el vehículo entre 4 y 5 m.
- $t$ : Tiempo de respuesta frenado entre 0 y 0,25 s.
